2. Cel ekspertyzy

Celem opracowania jest ocena stanu technicznego budynku przy ul. Rybnej 12 w Kamiennej Górze

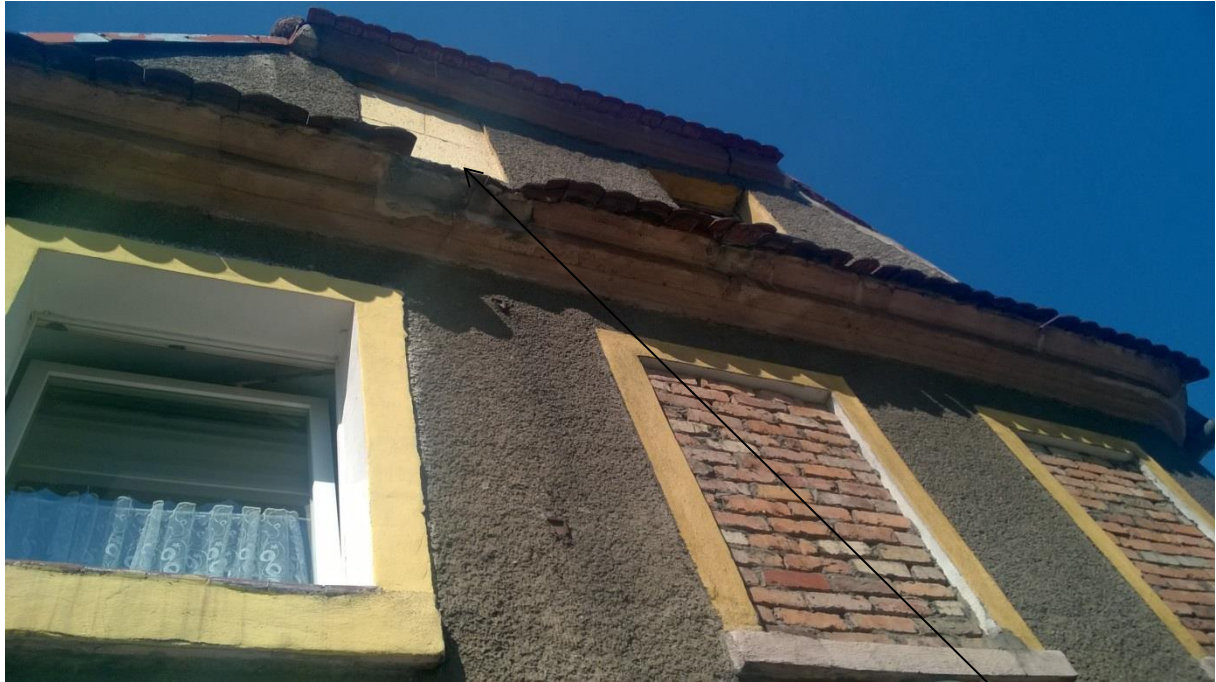
Ściana lewego szczytu gzyms międzypiętrowy i okapowy spękany. Obróbka gzymsu międzypiętrowego z dachówek ceramicznych karpiówek. Miejscowe ubytki i uszkodzenia dachówek gzymsowych.

ubytek obróbki z dachówek ceramicznych na gzymsie międzypiętrowym

Prace naprawcze uszczelnienie obróbek blacharskich, uzupełnienie dachówek na gzymsie, uzupełnienie ubytków na tynkach, osiatkowanie spękań i otynkowanie.

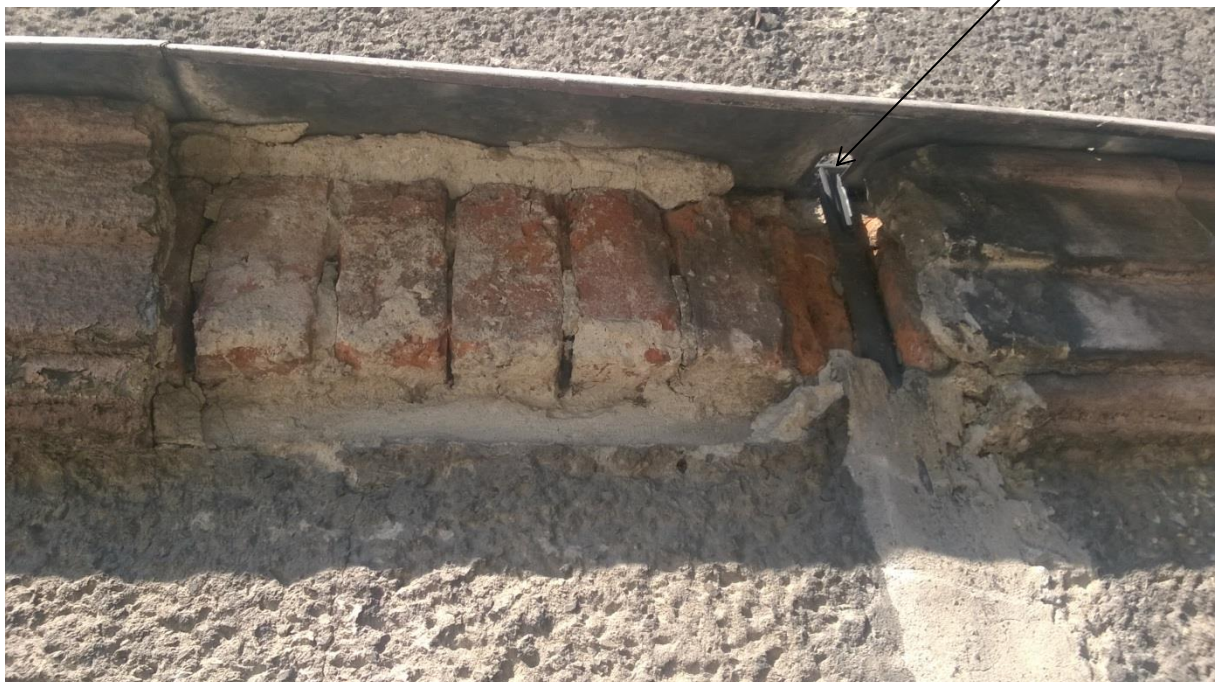
Na zdjęciu powyżej widoczne spękania gzymsu. Obróbka z blachy ocynkowanej na gzymsie nad parterem z ubytkami po kablu oświetleniowym lampy ulicznej. Nieszczelność obróbki blaszanej spowodowała trwałe zamakanie tynków gzymsu i w konsekwencji ich uszkodzenie. Ubytek otynkowania gzymsu nad parterem na długości 60cm.

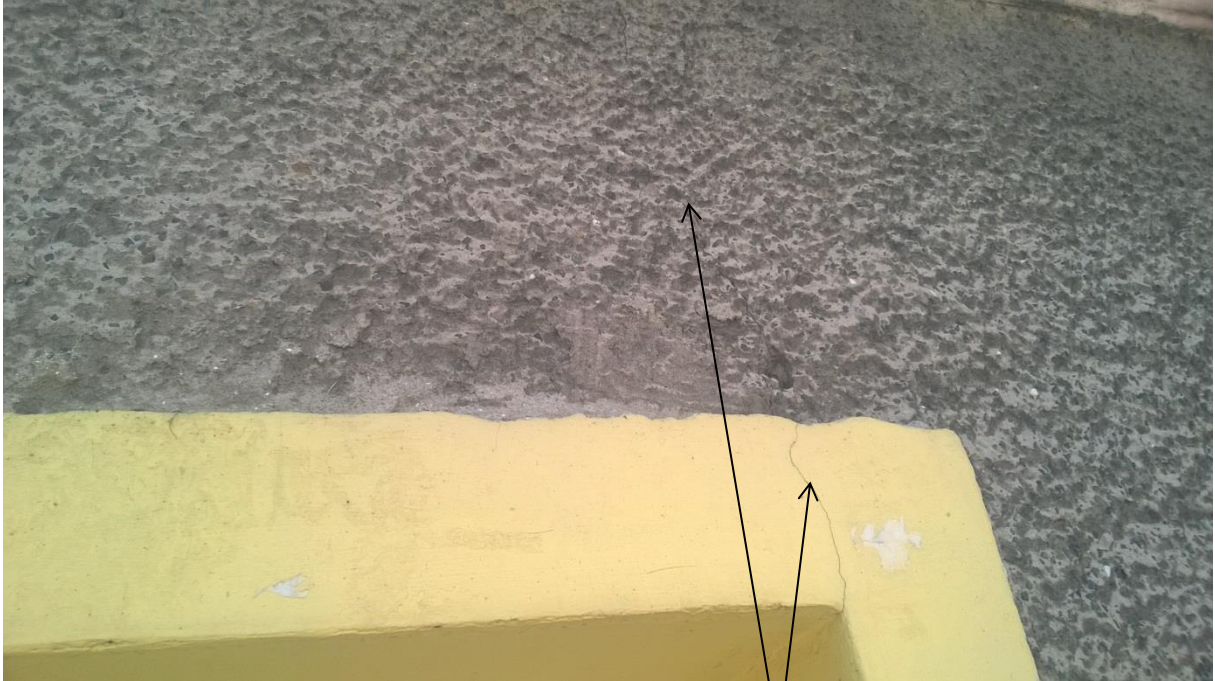
Ściana frontowa spękanie ściany przy lewym skrajnym oknie biegnące od prawego górnego narożnika okna do gzymsu. Długość spękania 90cm.

spękanie ściany nad oknem parteru

Prace naprawcze uszczelnienie obróbki blacharskiej, zabezpieczenie antykorozyjne, przeszycie spękania w technologii Helifix.

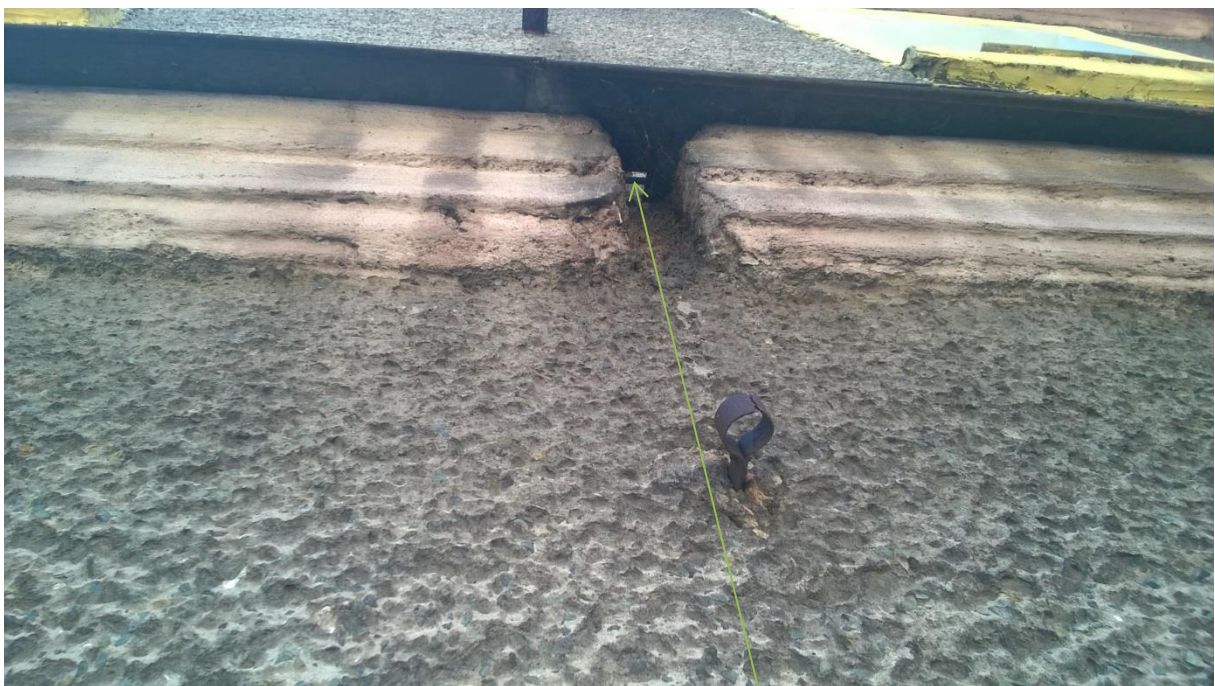
Nieszczelność na obróbce blacharskiej gzymsu nad parterem po kablu elektrycznym lampy ulicznej. Skorodowana obróbka blacharska.

korozja obróbki blacharskiej, nieszczelność obróbki

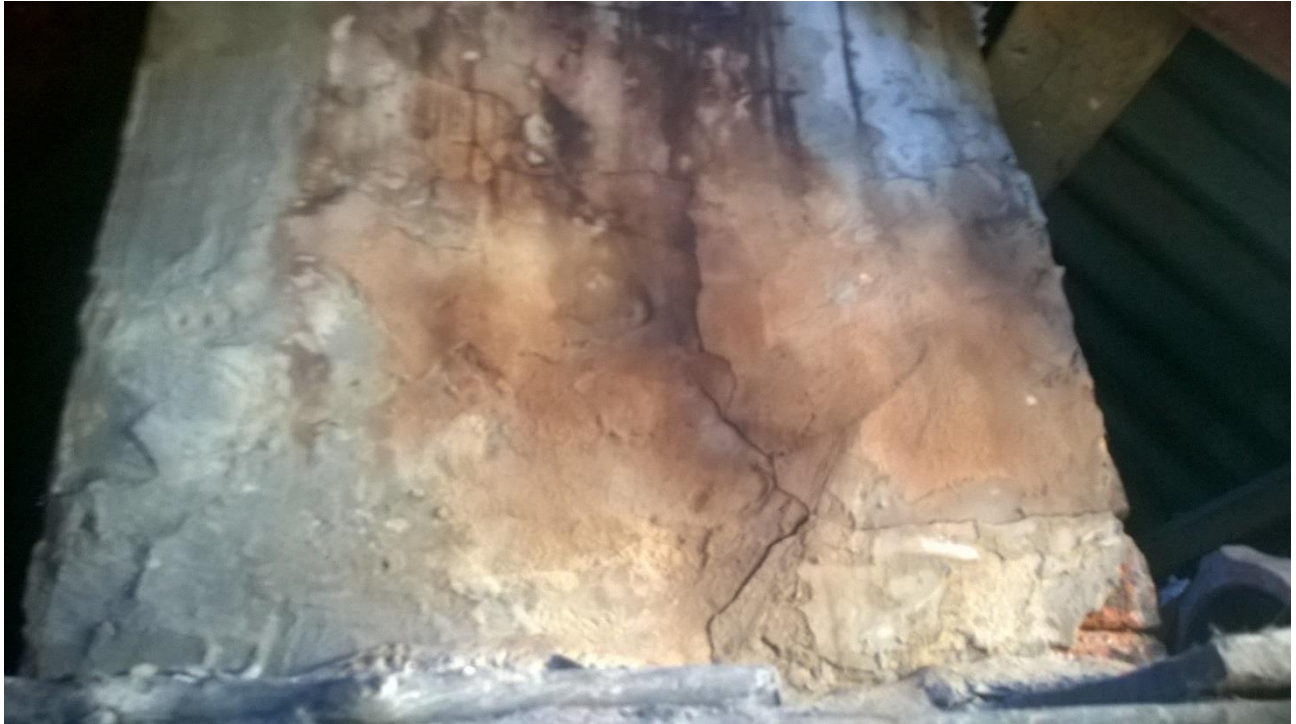
Komin na strychu przy schodach spękanie tynku na kominie niewielkie ślady zasmałowania komina.

spękanie tynku na ścianie kominowej

Prace naprawcze polegać będą na skuciu tynku i wykonaniu nowego tynku z mocnym podkładem z zaprawy cementowej. W przypadku spękania cegieł należy wzmocnić komin siatką przed otynkowaniem.

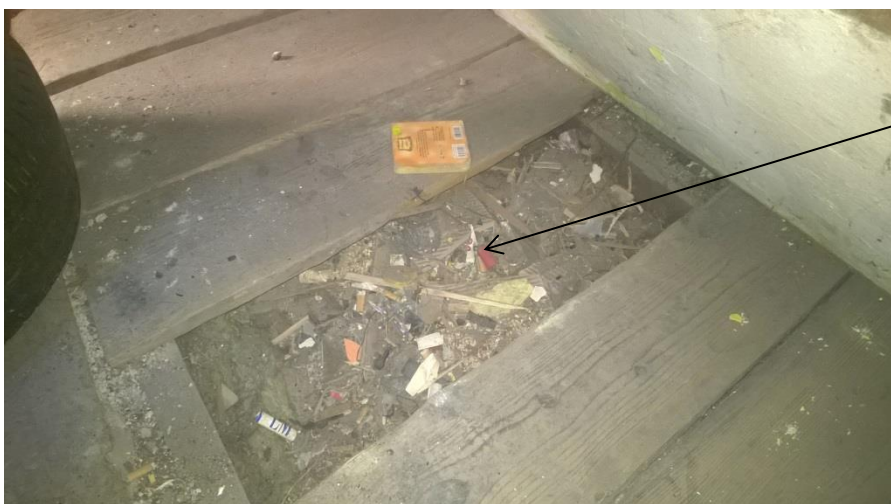
Posadzka strychowa ubytek desek posadzki na powierzchni 0,45m²

ubytek desek posadzki

Prace naprawcze polegać będą na uzupełnieniu brakujących desek posadzkowych. Inwestor może na całej posadzce strychu przybić płyty OSB 12mm.

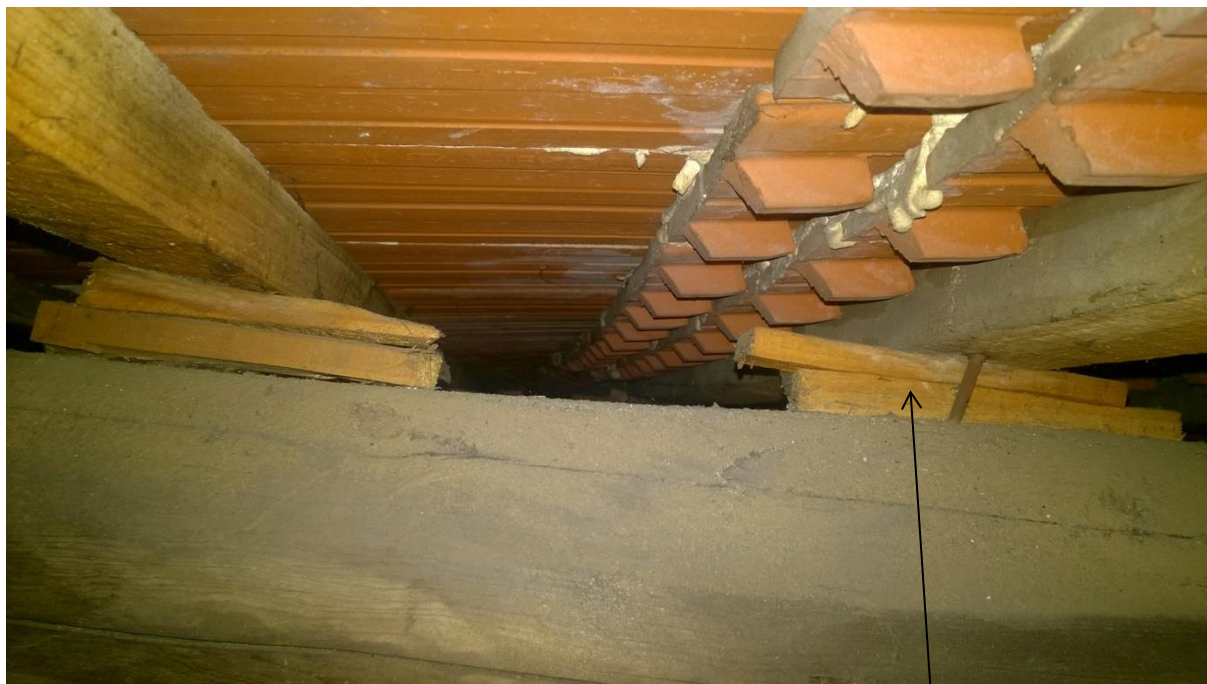
Więźba dachowa – od strony pokrycia dachówkowego wykonawca klinował łąty dachowe drewnianymi klinami. Sposób klinowania, błędy w wyrównywaniu płaszczyzny połąci dachowej oraz nieprawidłowe łąty spowodowały miejscowe ugięcie płaszczyzny połąci dachowej.

klinowanie łąty w celu równania płaszczyzny połąci dachowej

Przy tak dużej nierówności połąci dachowej spowodowane błędami w montażu krokwi, równanie powinno przebiegać poprzez jednostronne lub dwustronne nabicie desek na krokwie. Na przedmiotowym dachu zamontowano łąty o przekroju 4,5:5cm oraz wysokości 3cm. Rozstaw krokwi od 94cm do 98cm.

Zgodnie z normą DIN 4074 część 1 przy rozstawie osiowy krokwi do 90 cm przekrój łąty powinien wynosić 30/50mm; przy rozstawie krokwi do 110cm przekrój łąty powinien wynosić 40/60mm. Na dachu zamontowano łąty o nieprawidłowy przekroju powodującym nadmierne ugięcie połąci pomiędzy krokwiami.

Krokwie o przekroju 12x16cm; 14x14cm; 12x13cm; 14x13cm; 12,5x14,5cm. Krokwie w stanie istniejącym nie przekraczają stanów granicznych nośności i użytkowania. W załączeniu obliczenia statycznie wytrzymałościowe krokwi i łąty. Dodatkowe nabicie desek obustronnie na krokwie w znacznym stopniu zwiększy walory wytrzymałościowe więźby dachowej. Koniecznym będzie jednak zastosowanie łąty o wymaganym przekroju to jest minimum 30x50mm.

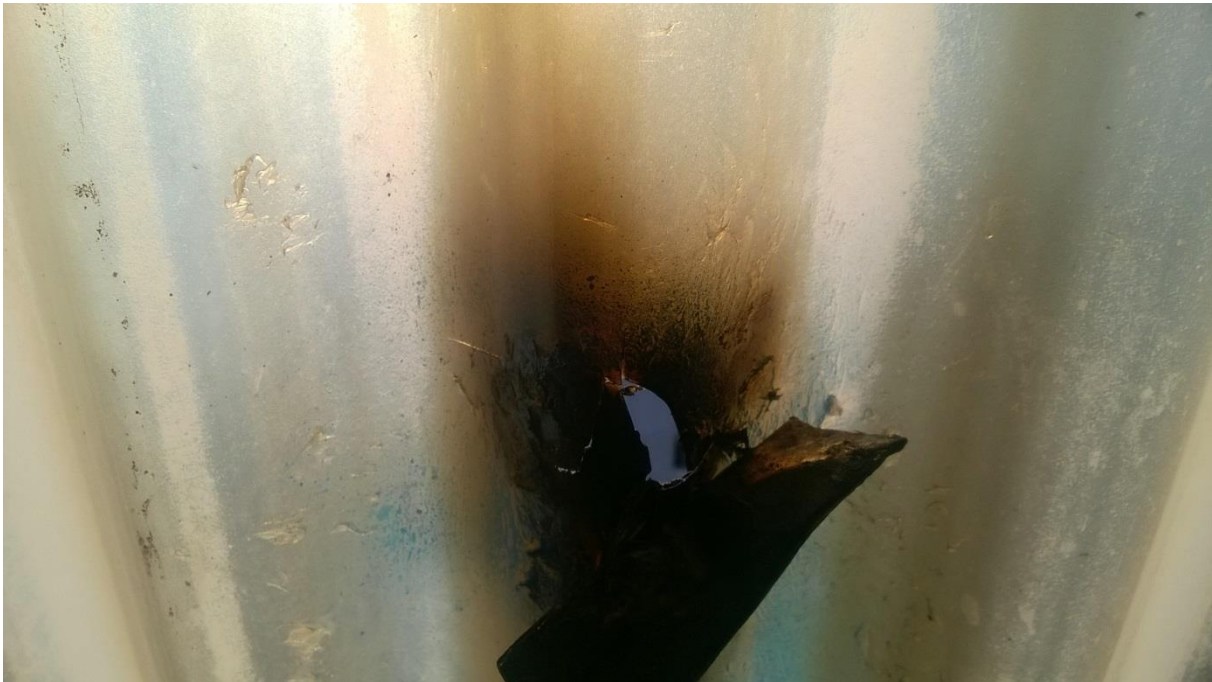
Połąc dachowa tylna. Pokrycie z płyt falistych bitumicznych. Na połąci widoczne niewielkie punktowe nieszczelności. Połąc nad schodami drewnianymi kryta płytą falistą pcv. Nie jest wiadome, czy krycie spowodowane było nieszczelnością dachu w tym miejscu, czy też

wykonano swojego rodzaju naświetle dachowe. Płyta falista pcv z dość dużym uszkodzeniem „naprawionym” taśmą .

uszkodzenie pokrycia dachowego z płyty falistej pcv

Prace naprawcze zdemontowanie pokrycia dachowego z dachówki ceramicznej karpiówki w koronkę oraz pokrycia dachowego z płyt falistych bitumicznych. Zdemontowanie łąt dachowych z całej połaci. Równanie płaszczyzny połaci poprzez obustronne nabicie na krokwie desek o grubości 32mm. Montaż łączenia dachu oraz krycie dachówką ceramiczną karpiówką w koronkę z wykonaniem obróbek blacharskich kominowych i okapowych. Do czasu remontu dachu uszczelnienie uszkodzeń połaci silikonem dekarским.

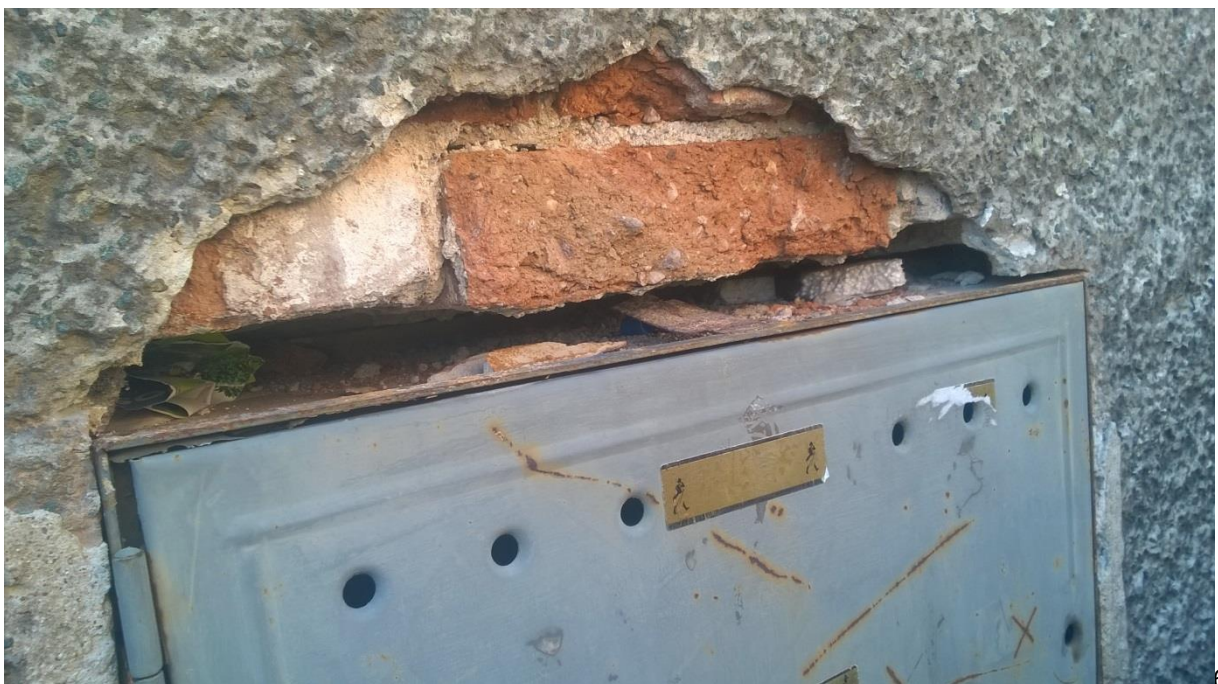
Skrzynka gazowa na ścianie frontowej – brak nadproża spowodował ubytki w tynku oraz powierzchniowe ubytki w ceglach

Prace naprawcze należy zamontować nadproże wykonane z kątownika 100x100x 8mm z siatkowaniem i jego otynkowanie.
