**WYCIĄG Z RAPORTU Z PRZEGLĄDU SZCZEGÓŁOWEGO ORAZ EKSPERTYZ
OBIEKTU MOSTOWEGO**

RAPORT Z PRZEGLĄDU SZCZEGÓŁOWEGO W RAMACH OKRESOWEJ KONTROLI PIĘCIOLETNIEJ

Nazwa obiektu: **Most imienia gen. Antoniego Madalińskiego w ciągu drogi powiatowej nr 4403W - ul. Obozowa, w km 0+284, na terenie miasta Ostrołęki**

**Ekspertyza techniczna mostu
im. Antoniego Madalińskiego w ciągu
drogi powiatowej nr 4403 W – ul. Obozowa
w km 0+284 na terenie miasta Ostrołęki**

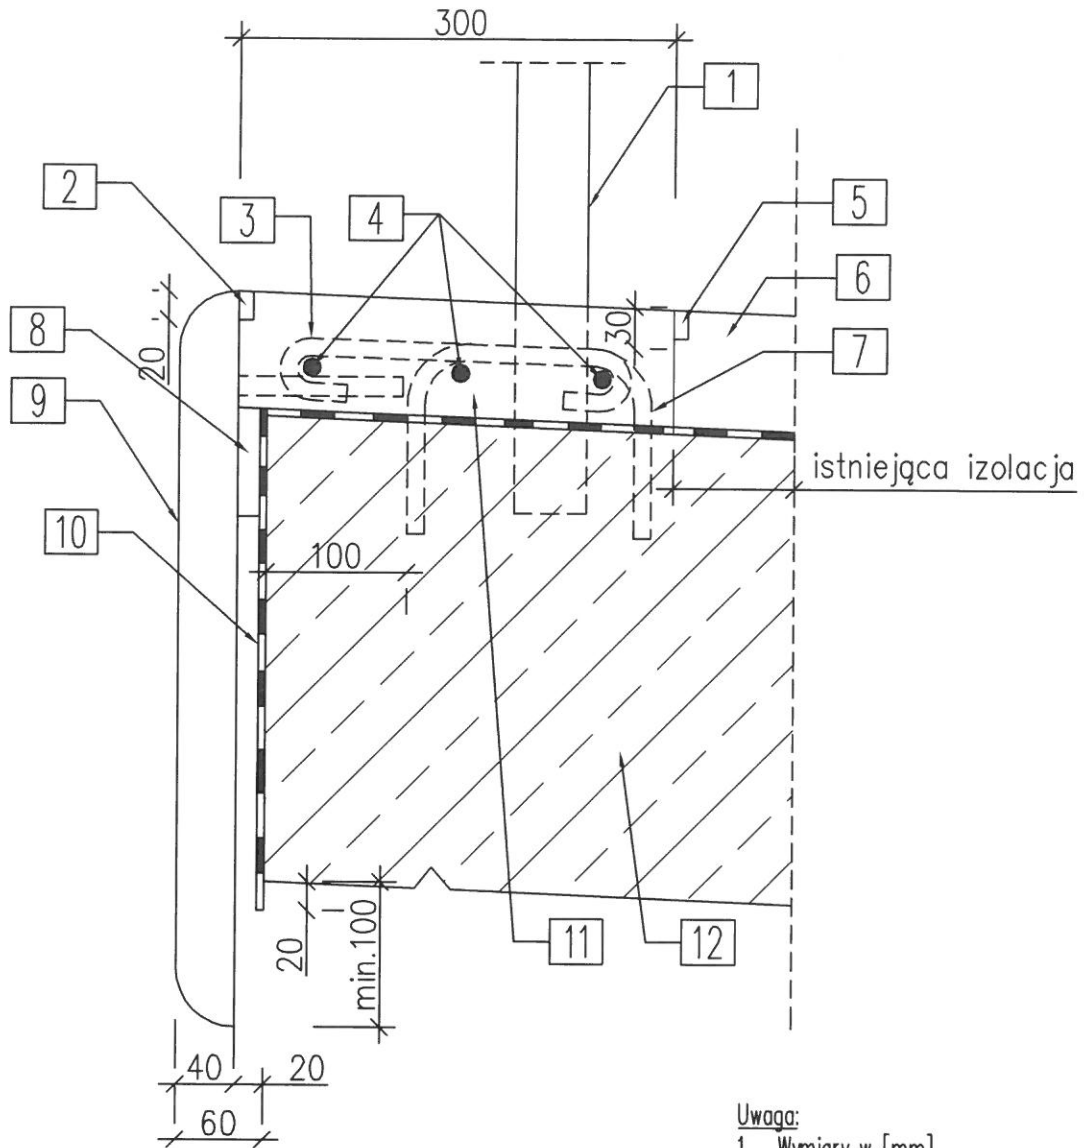
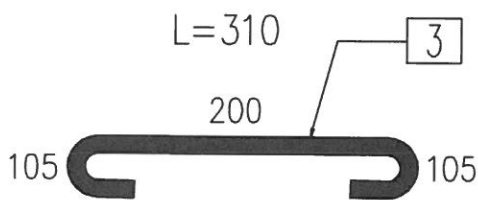
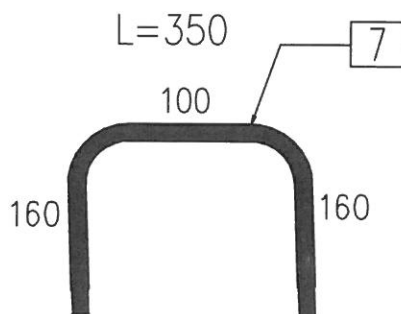
Rys. 2

Przekrój gzymsu na przyczółku

W związku ze złym stanem technicznym obu gzymsów na całej długości obiektu mostowego, w tym także w strefie skrzydełek podpór skrajnych zalecane jest skucie istniejących gzymsów i ich odtworzenie zgodnie z dokumentacją techniczną przedstawioną w Załączniku nr 2 (rys. 1 – *Przekrój gzymsu na przęśle* i rys. 2 – *Przekrój gzymsu na przyczółku*).

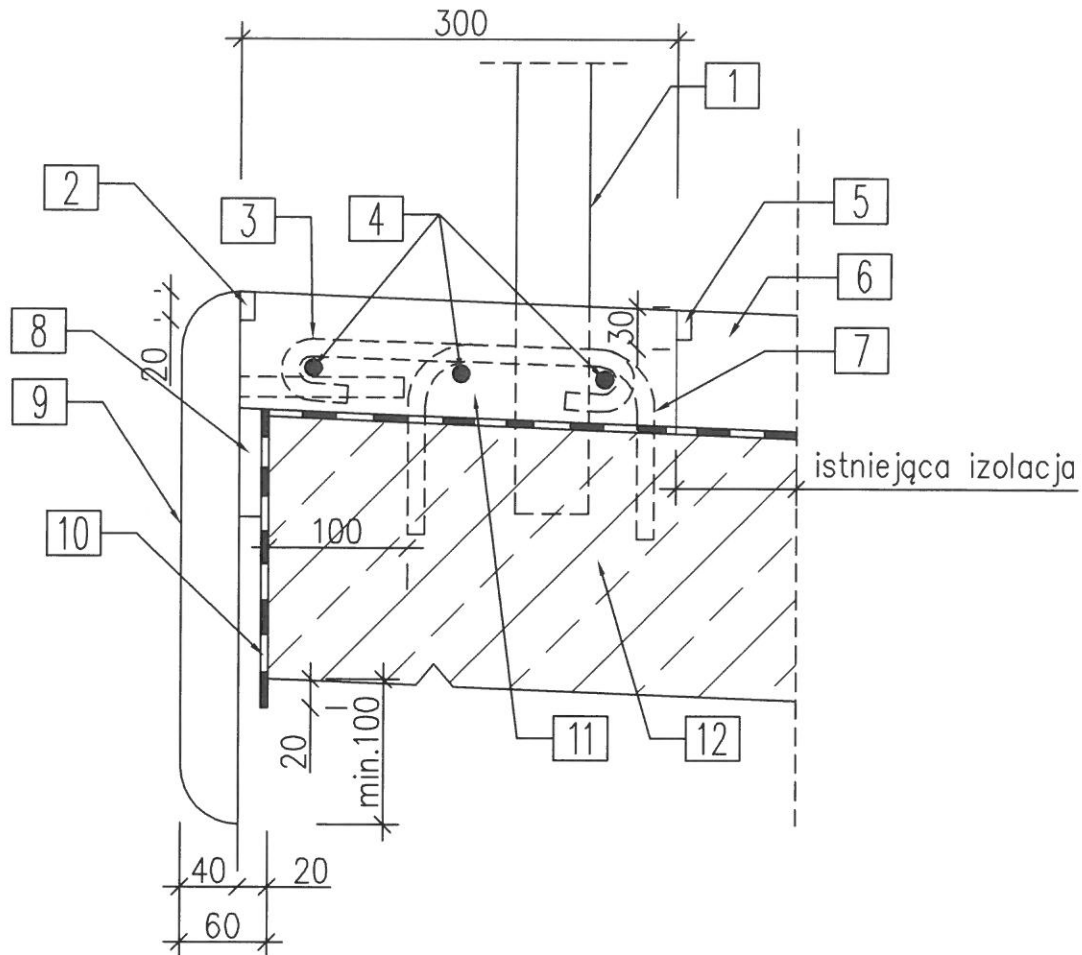
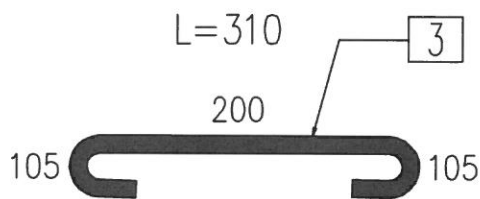
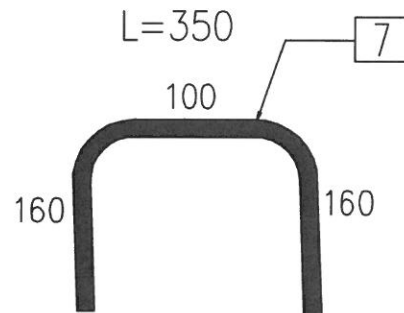
Rys. 1

Przekrój gzymsu na prześle
