Ekspertyza techniczna

dotycząca rozbudowy, przebudowy i nadbudowy budynku wielofunkcyjnego użytkowanego przez Straż Graniczną i Służbę Celno - Skarbową na Drogowym Przejściu Granicznym w Gronowie

Olsztyn, kwiecień 2023 r.

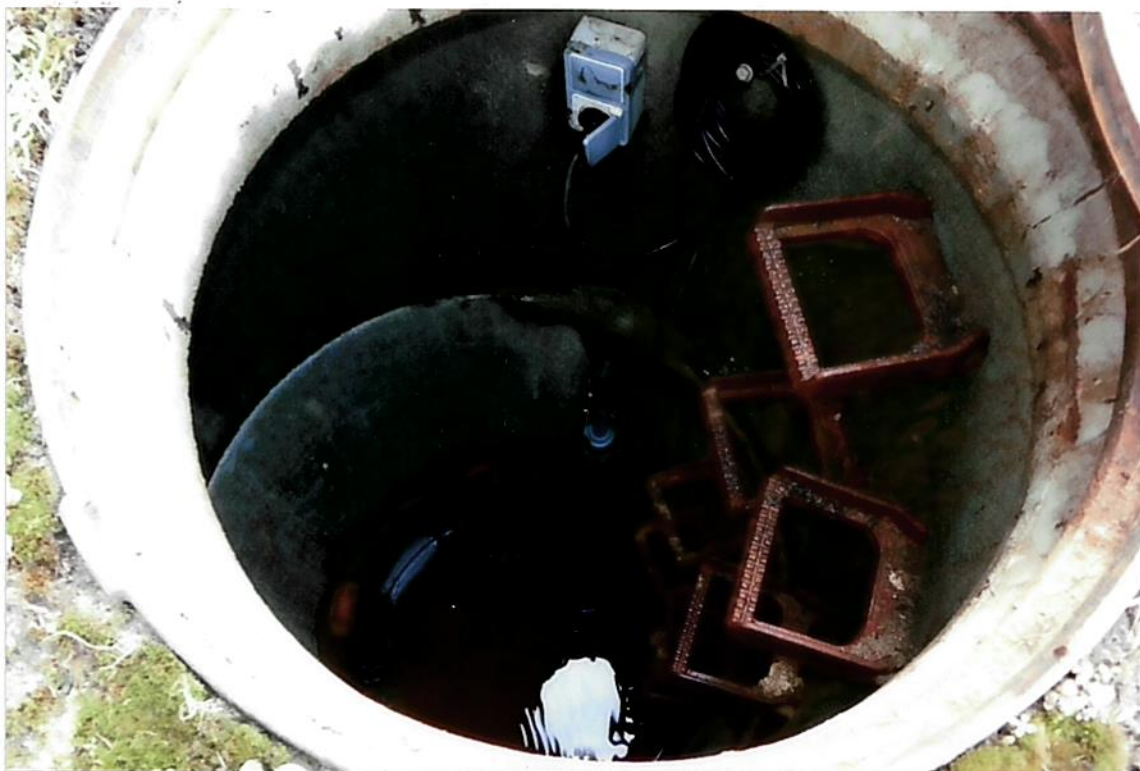
Widok ogólny na przepompownie wód drenarskich.

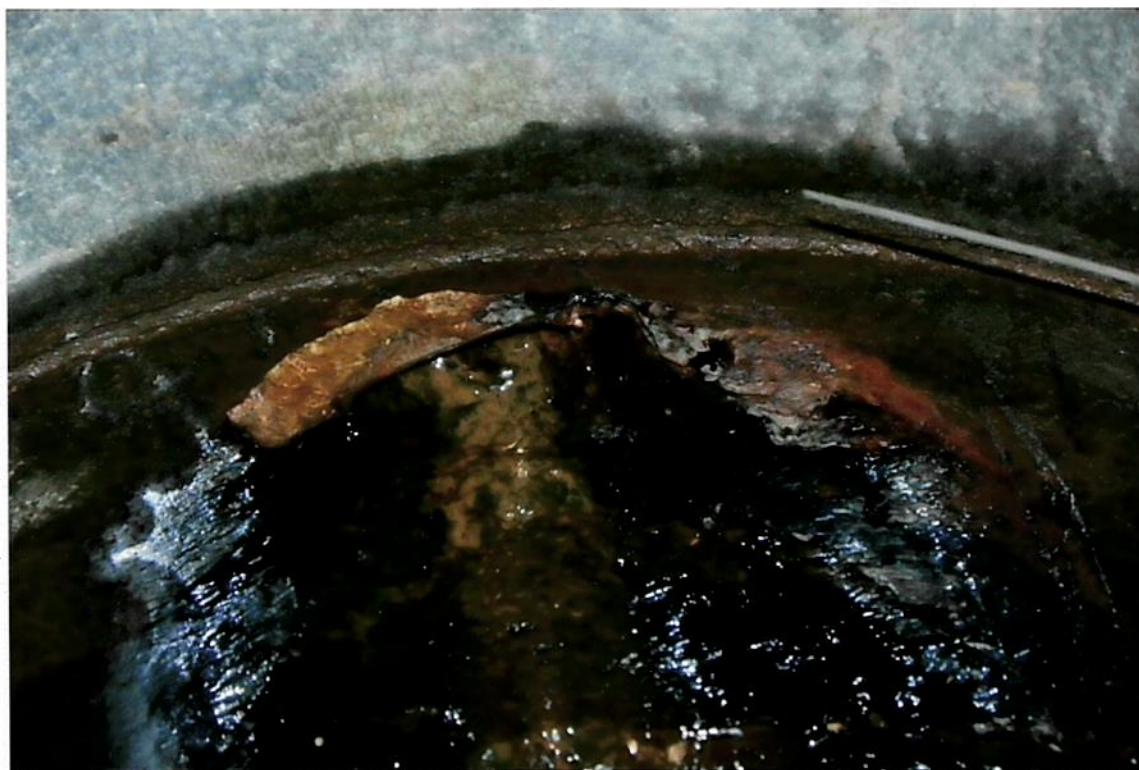
Zbliżenie wlotów drenażu opaskowego.

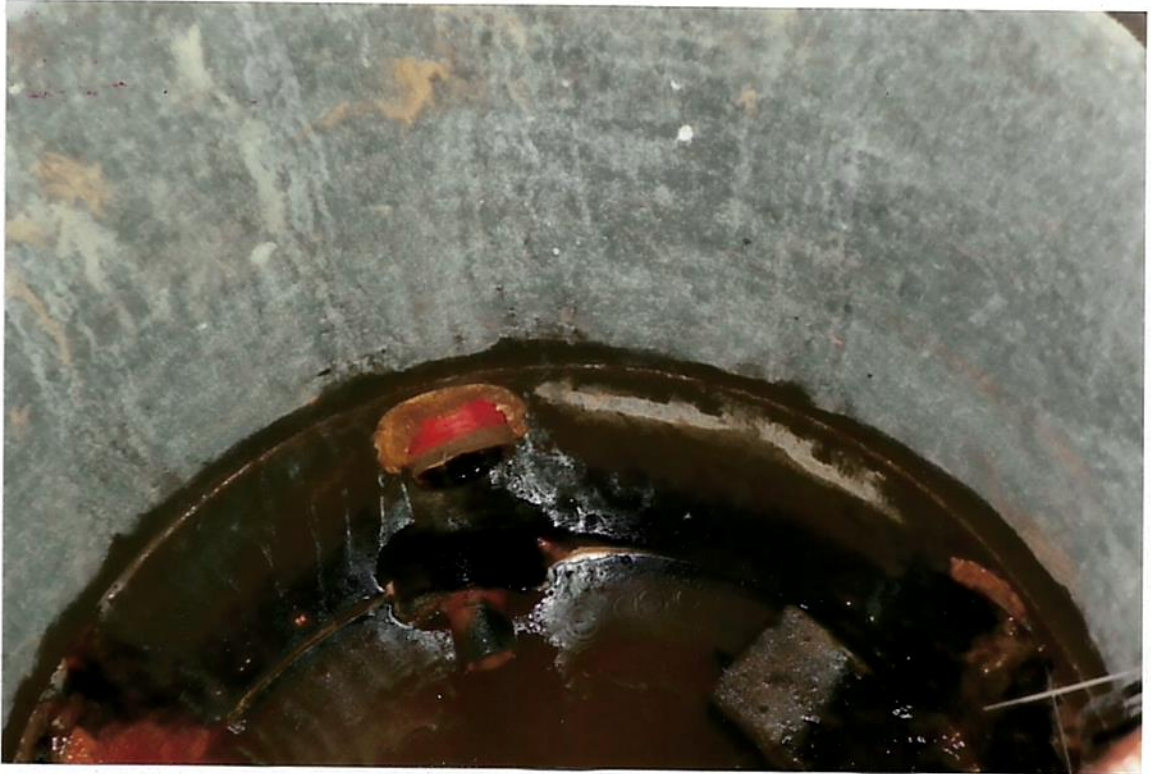
Zbliżenie wlotów drenażu opaskowego.

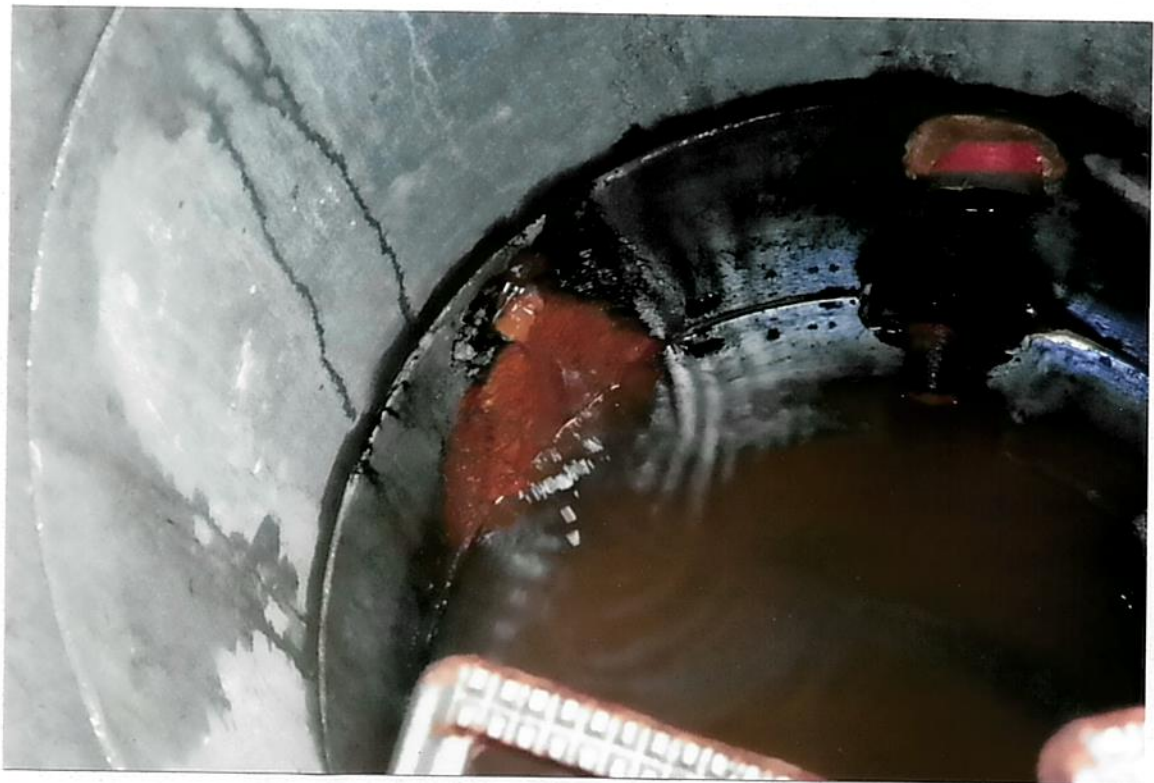
Zbliżenie wlotu przelewu z podpiwniczenia.

4. rozkucie ściany piwnicznej celem powiększenia średnicy przelewu do przepompowni ze studzienki zbiorczej drenażu wewnętrznego

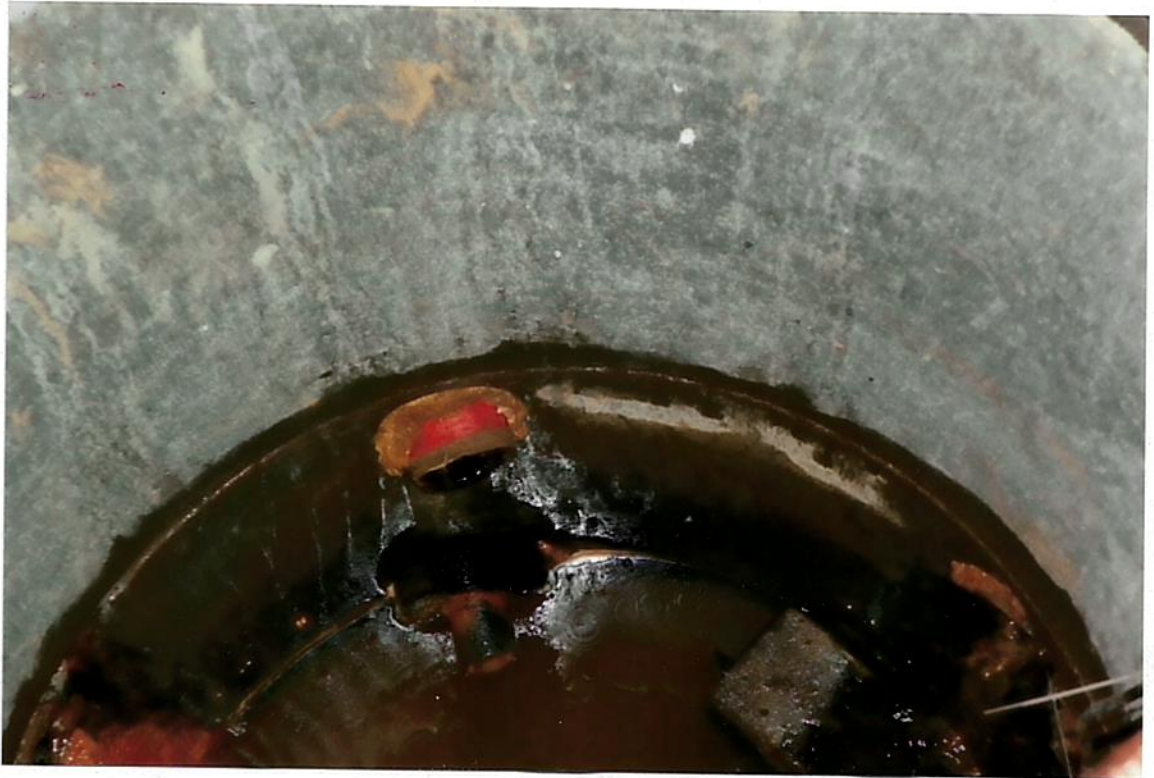
Zbliżenie wlotów drenażu opaskowego.

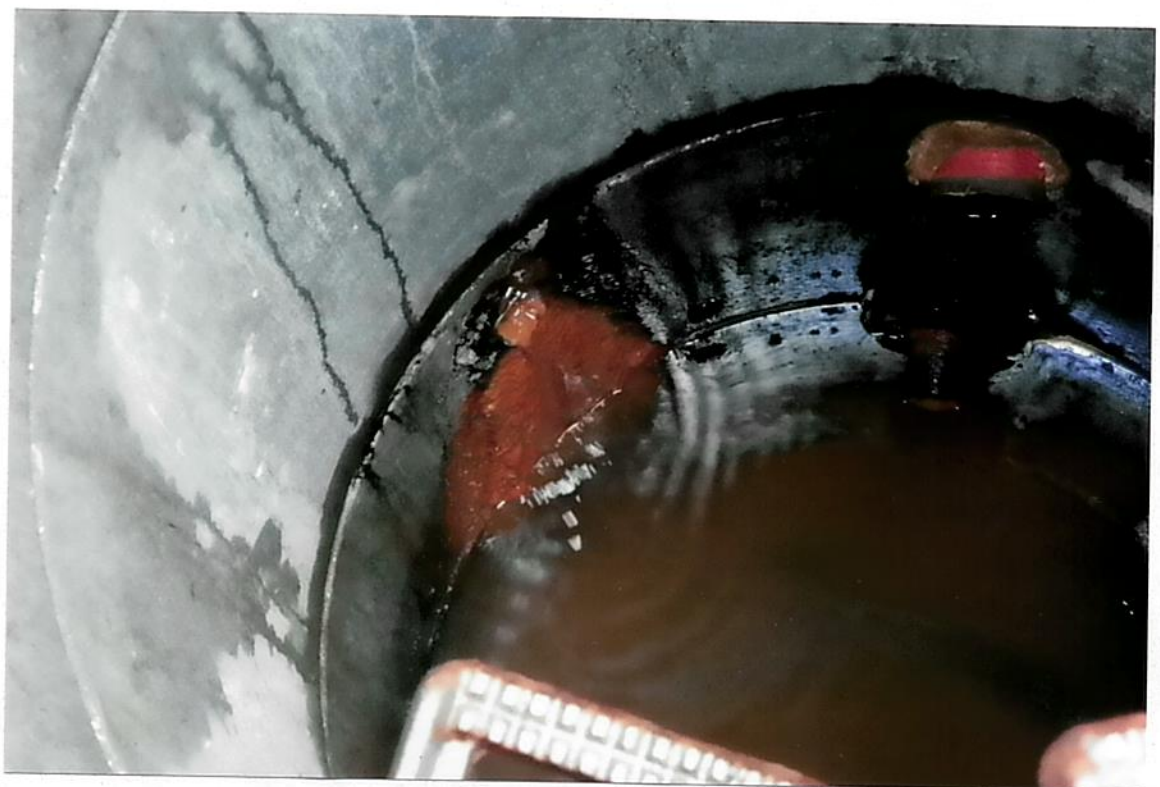
Zbliżenie wlotu przelewu z podpiwniczenia.

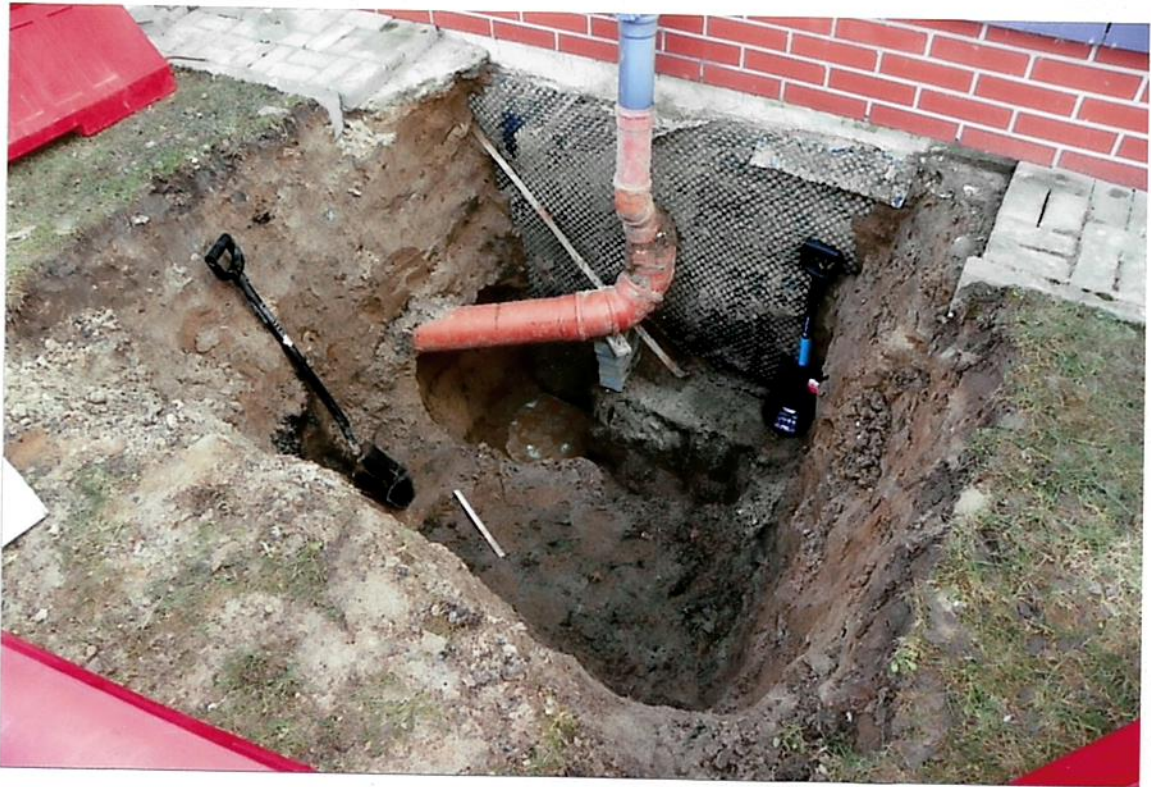
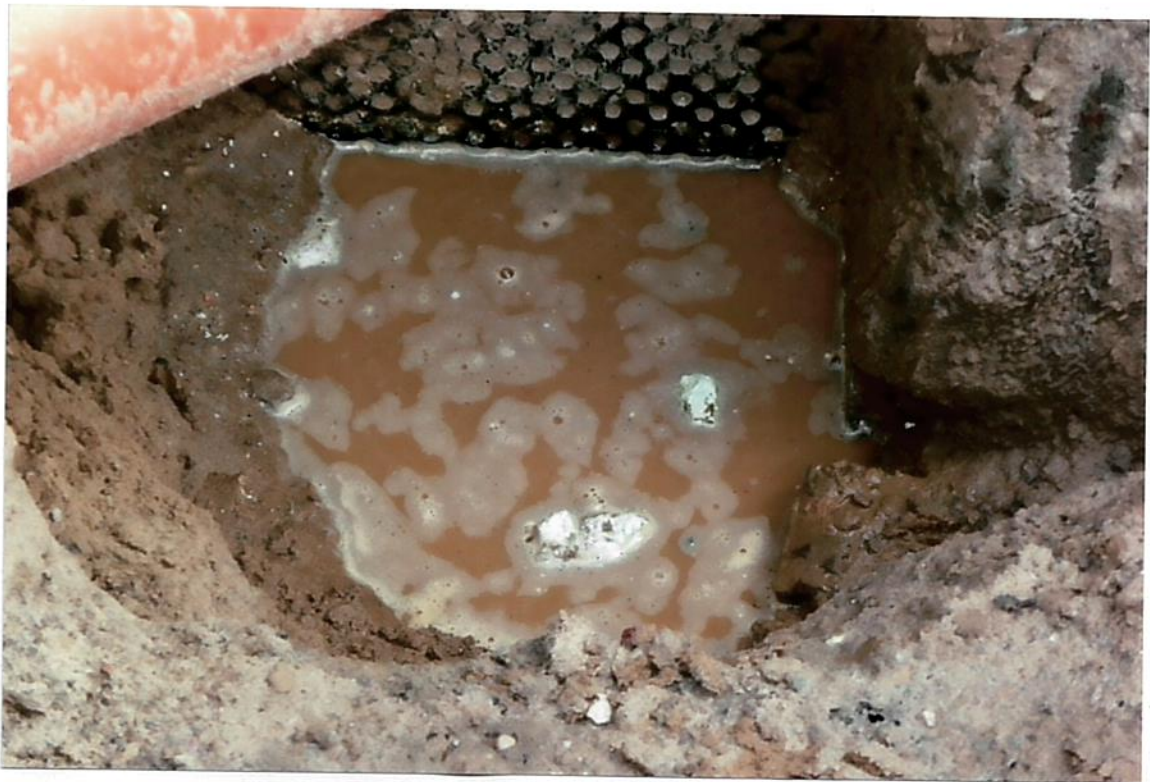
- wysoce ograniczony spływ wody gruntowej do drenażu

Odkrywka drenażu od strony północno - zachodniej.
Woda gruntowa gromadząca się nad drenażem.

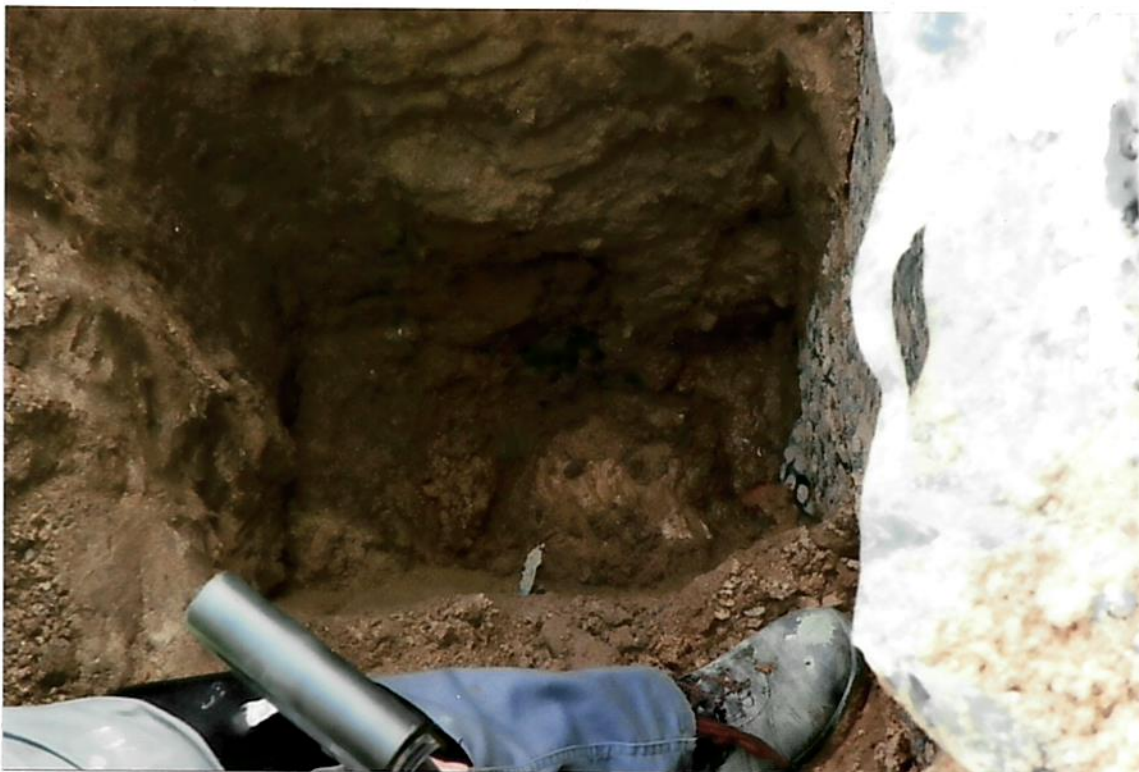
Odkrywka drenażu od strony północno - wschodniej.
Lokalizacja studzienki najbliższa rowów melioracyjnych.

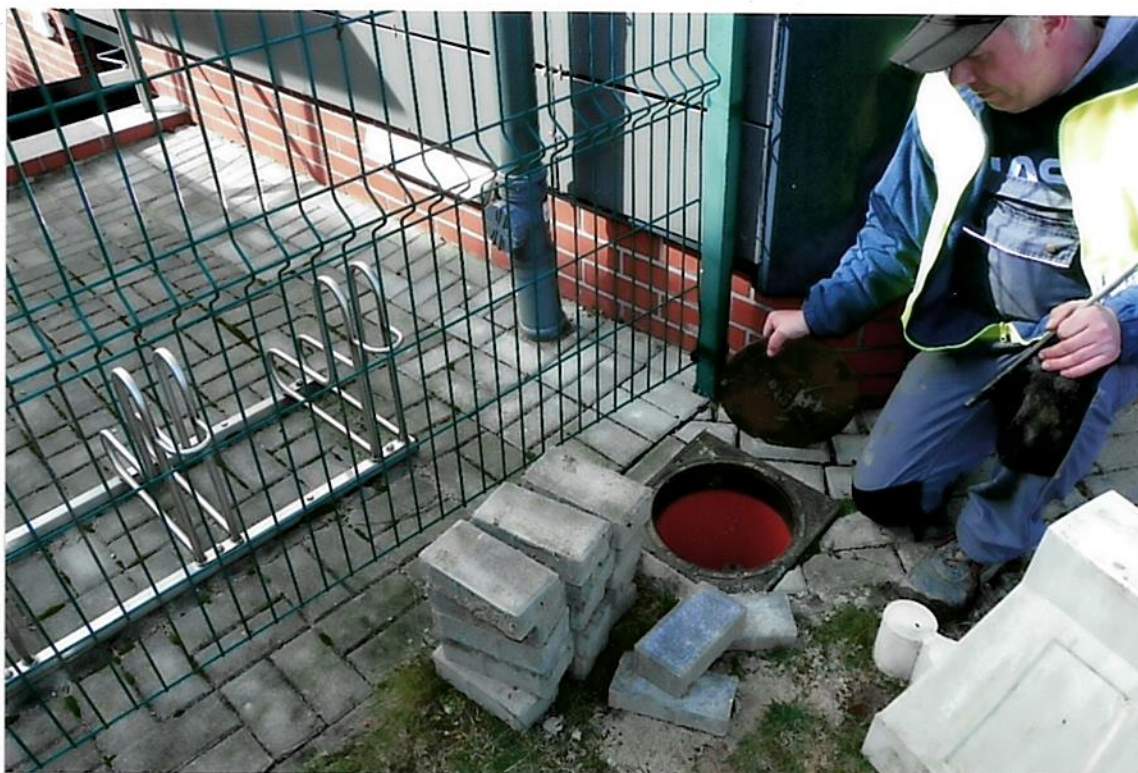
Odkrywka studzienki drenażowej od strony południowo-wschodniej.

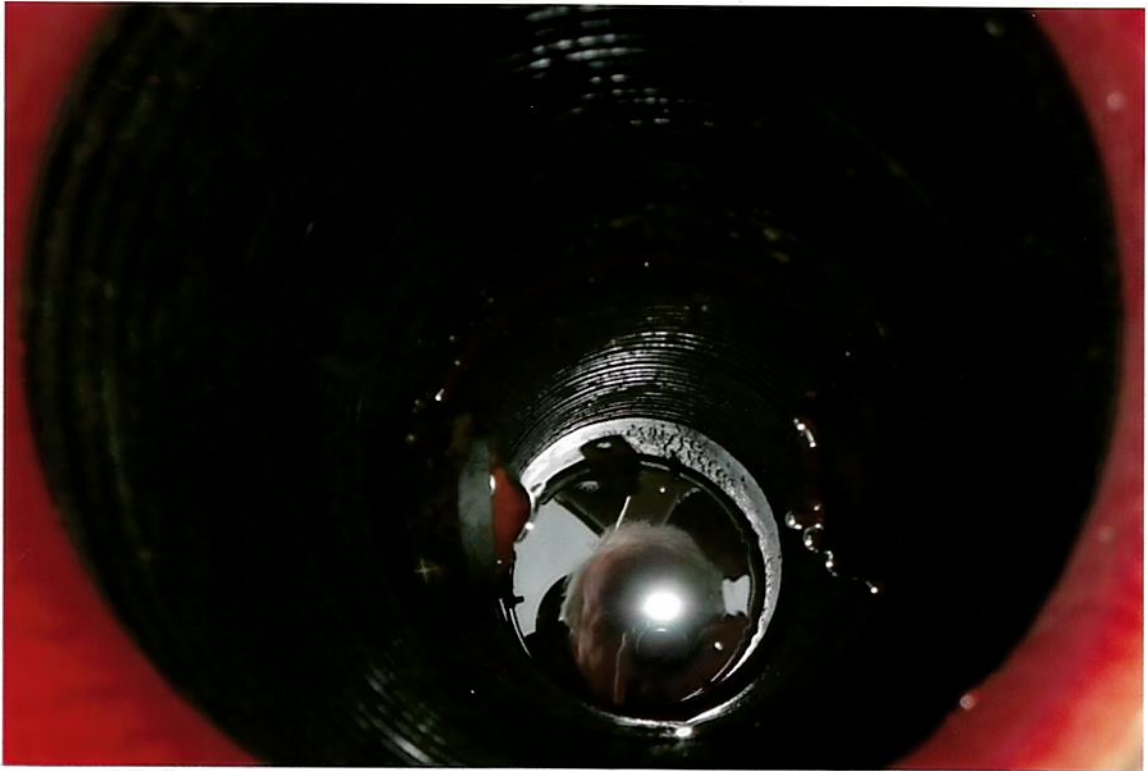
Brak dopływu wody gruntowej do studzienki drenażowej od strony południowo-wschodniej.

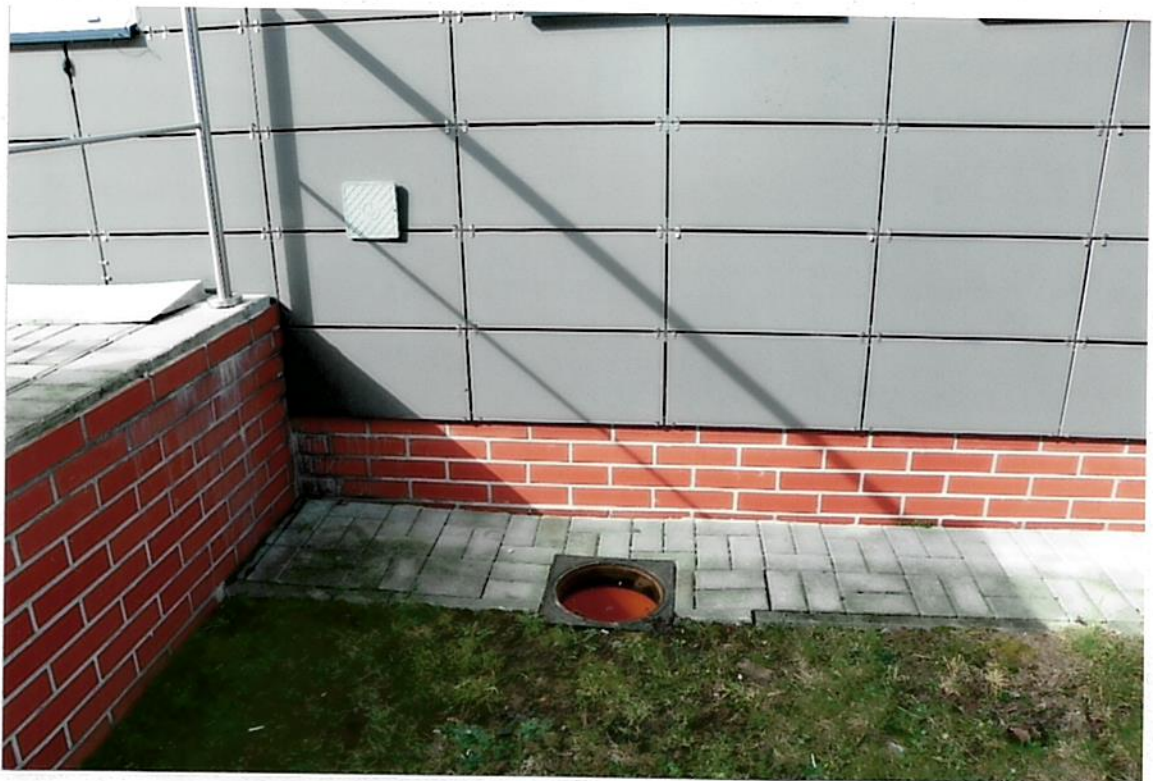
Odkrywka studzienki drenażowej od strony wschodniej.

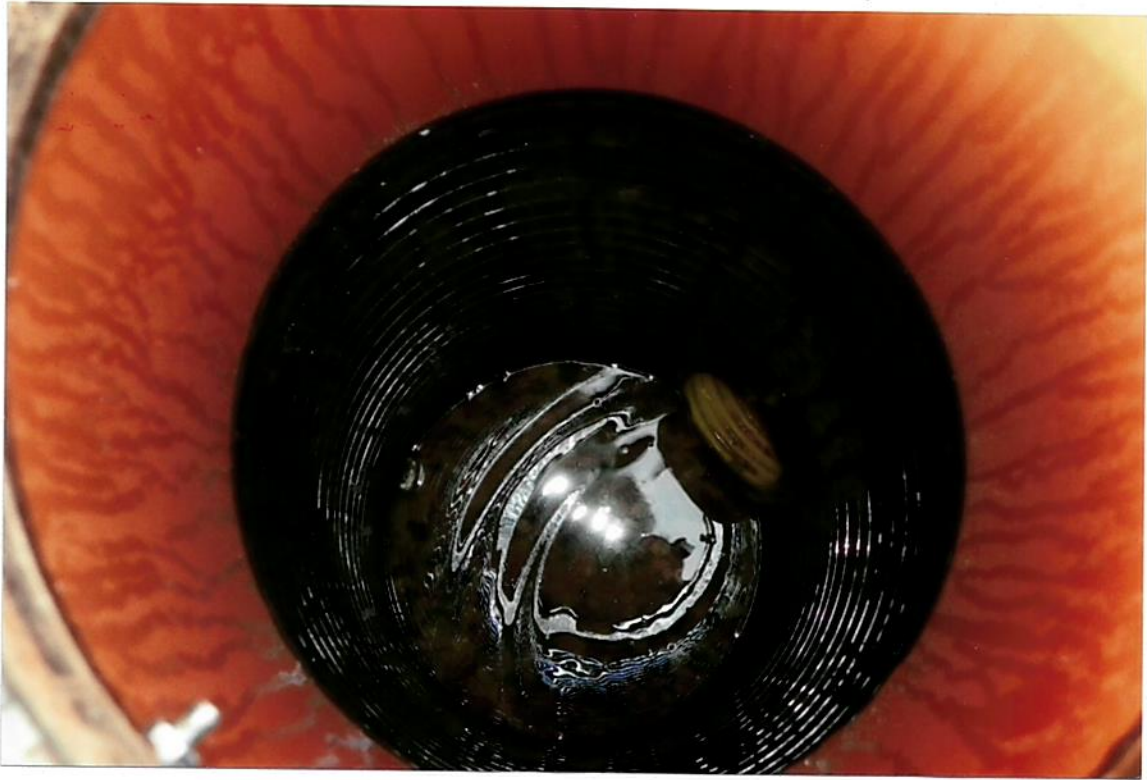
Brak dopływu wody gruntowej do studzienki drenażowej od strony wschodniej.

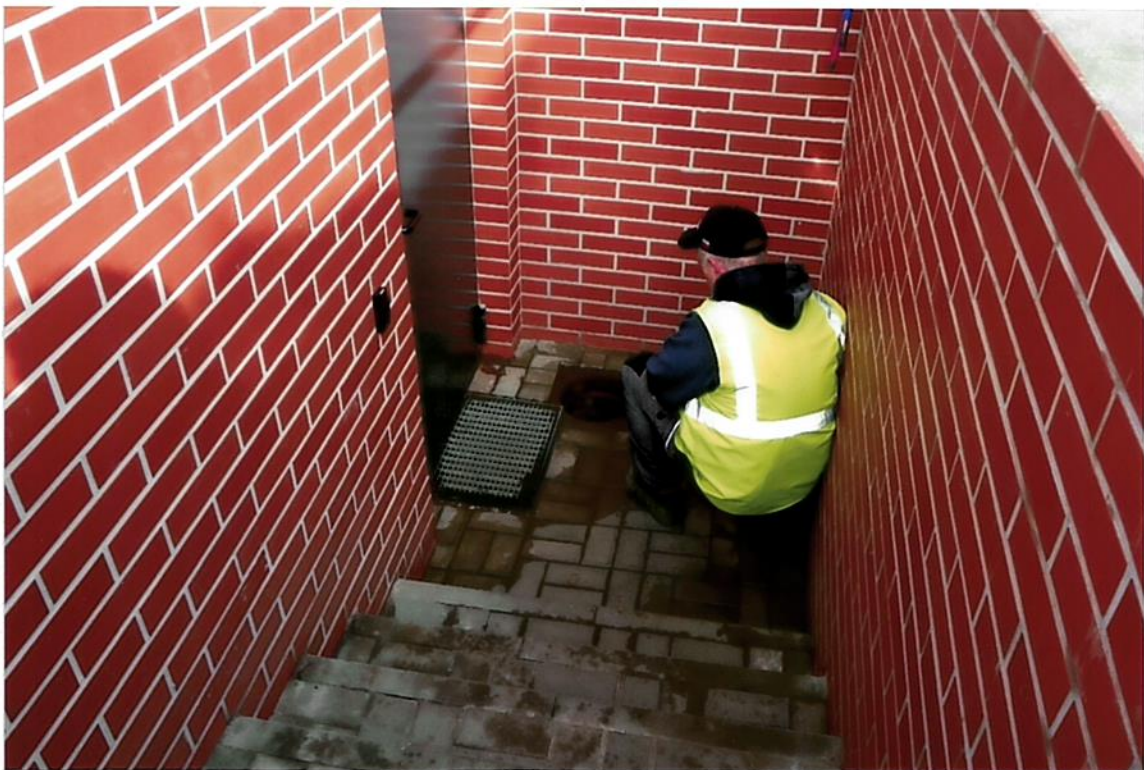
Weryfikacja stanu wypełnienia studzienki przy schodach.

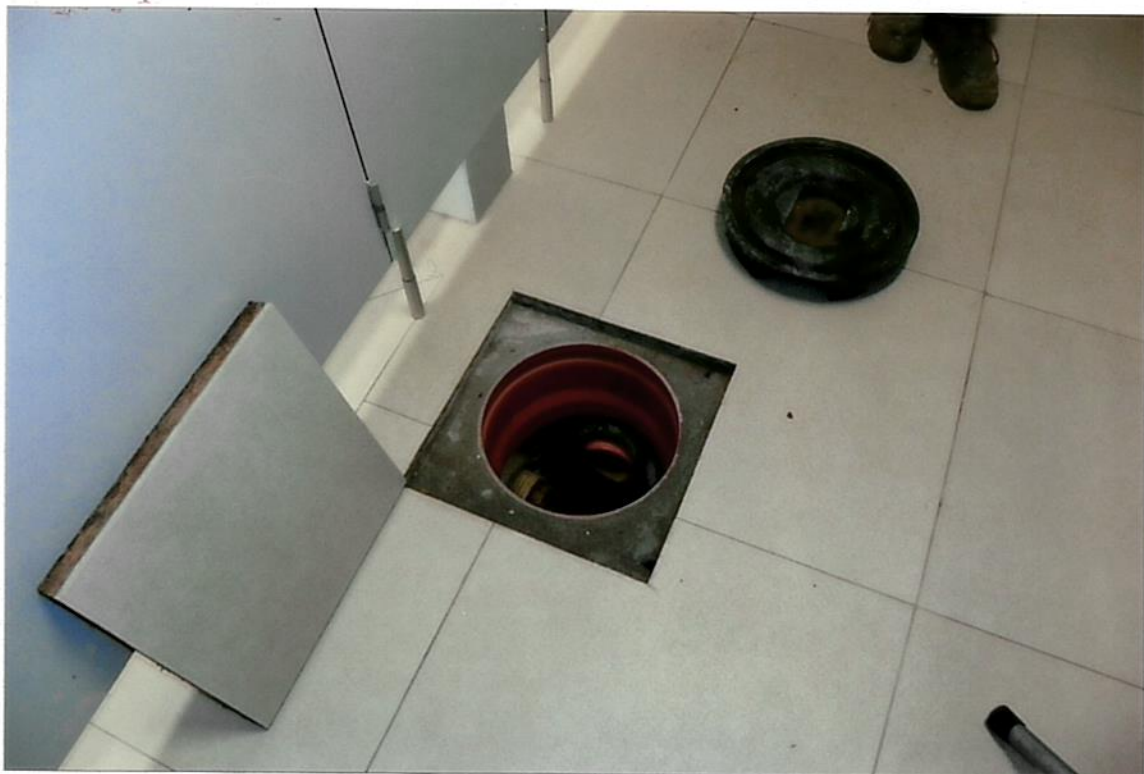
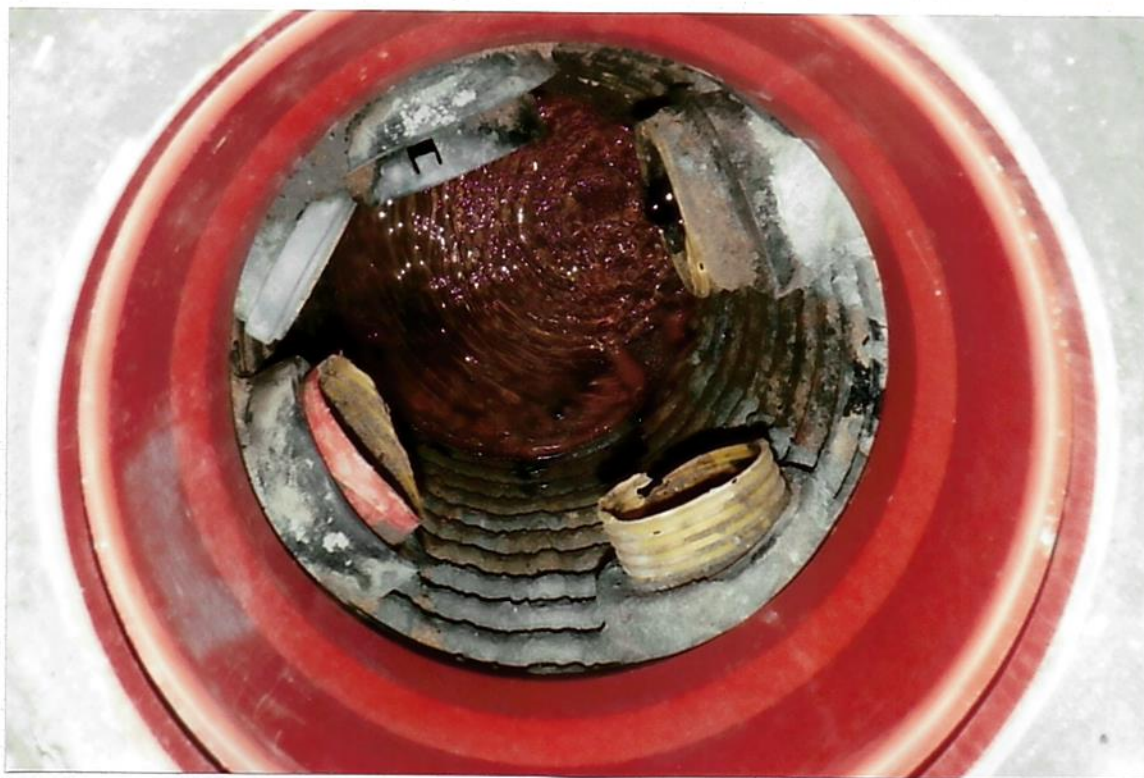
Widok na wewnętrzną studzienkę drenażową.

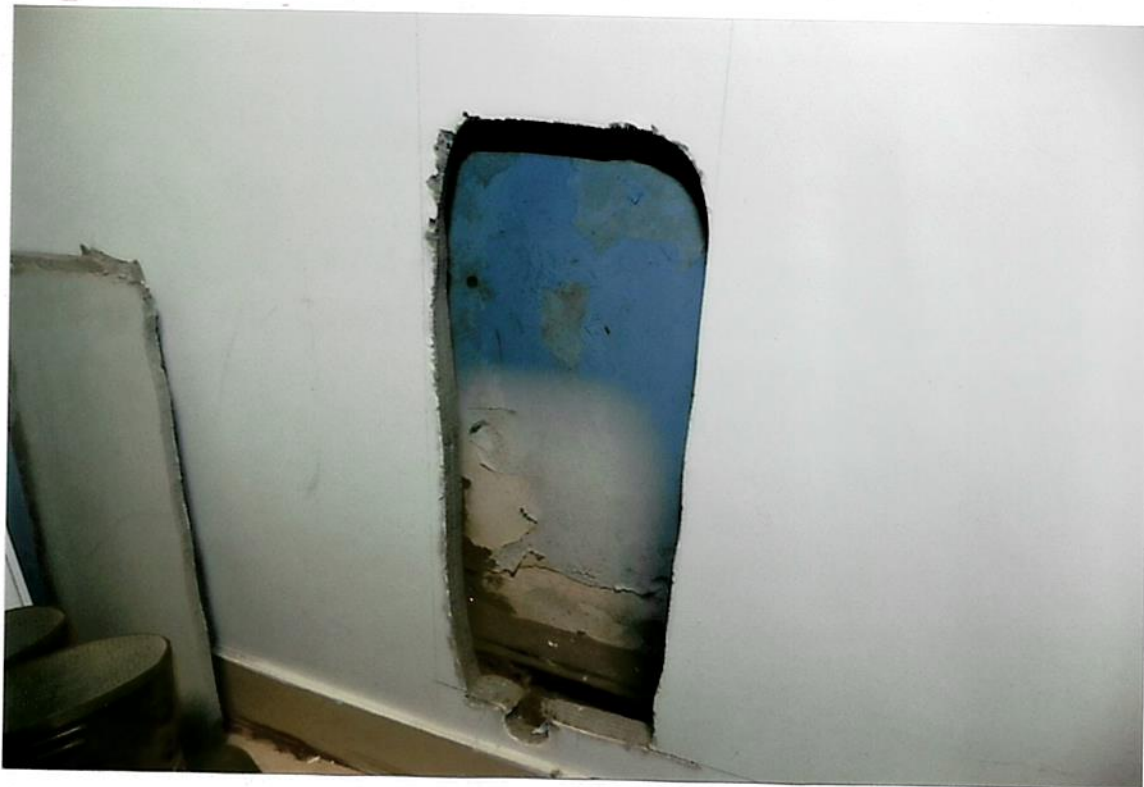
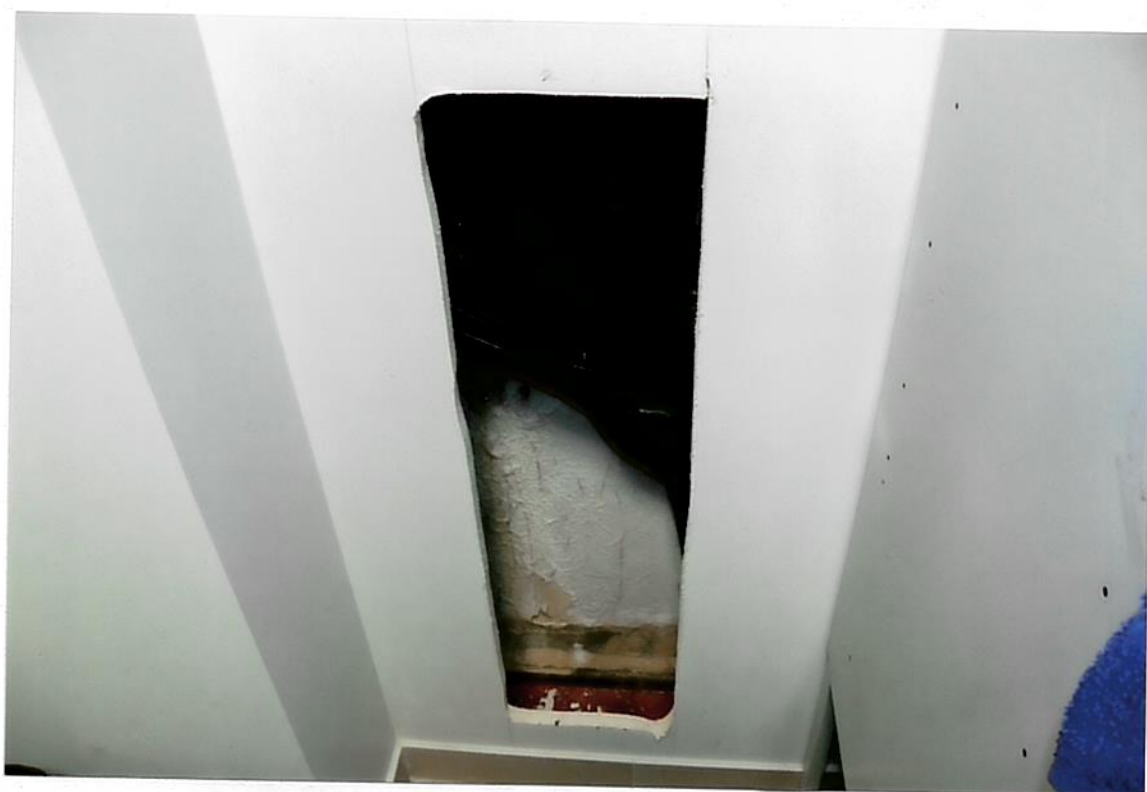
Widok na otwory badawcze w przepierzeniu nie ujętego
w projekcie budowlanym.

1. rozebranie przegrody przepierzenia wykonanego z płyt gipsowo-włóknowych na stelażu metalowym
2. rozebranie ścianki działowej oddzielającej pomieszczenie od podlewki fundamentu sąsiedniego obiektu; korytka itp.

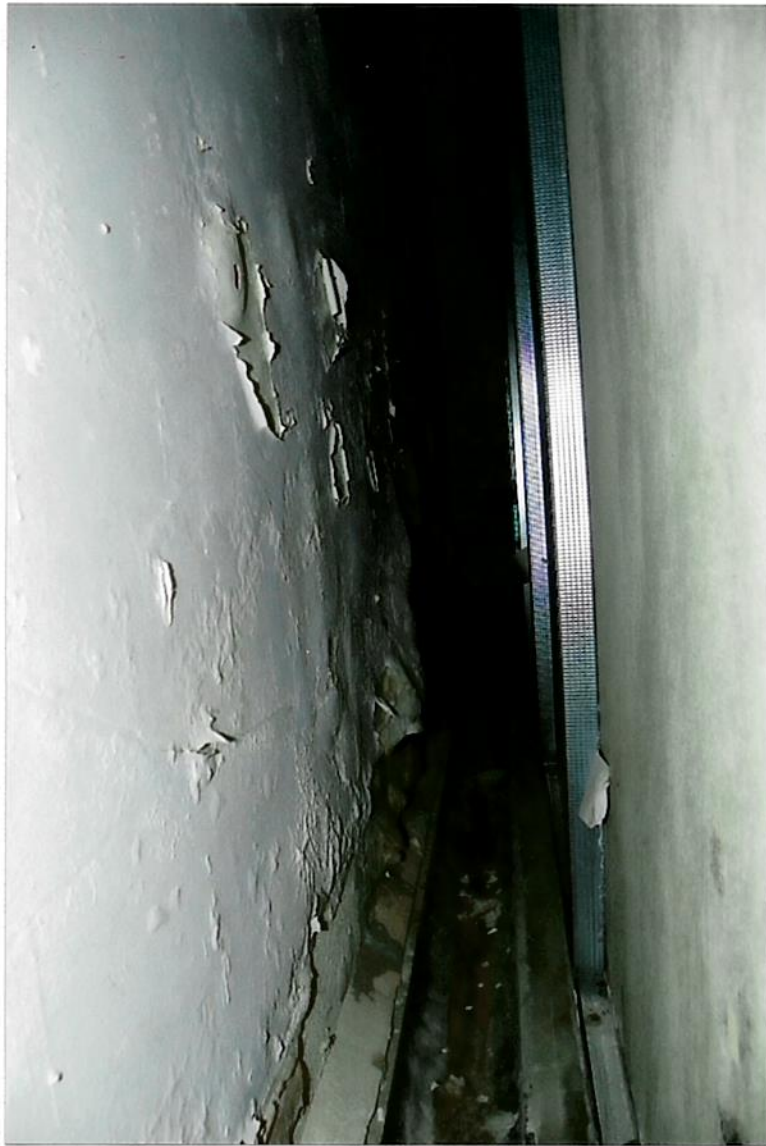
- zawilgocenie ściany murowanej za płytami gipsowo-włóknowymi; czego dowodem jest nie tylko lico samej ściany, ale także i jej zatrzymanie się w korytkach.

Obraz stanu ścianki murowanej widziany za przepierzeniem.

3. oczyszczenie podlewki, ławy fundamentowej i ściany istniejącego obiektu z wszystkich odspajających się zanieczyszczeń

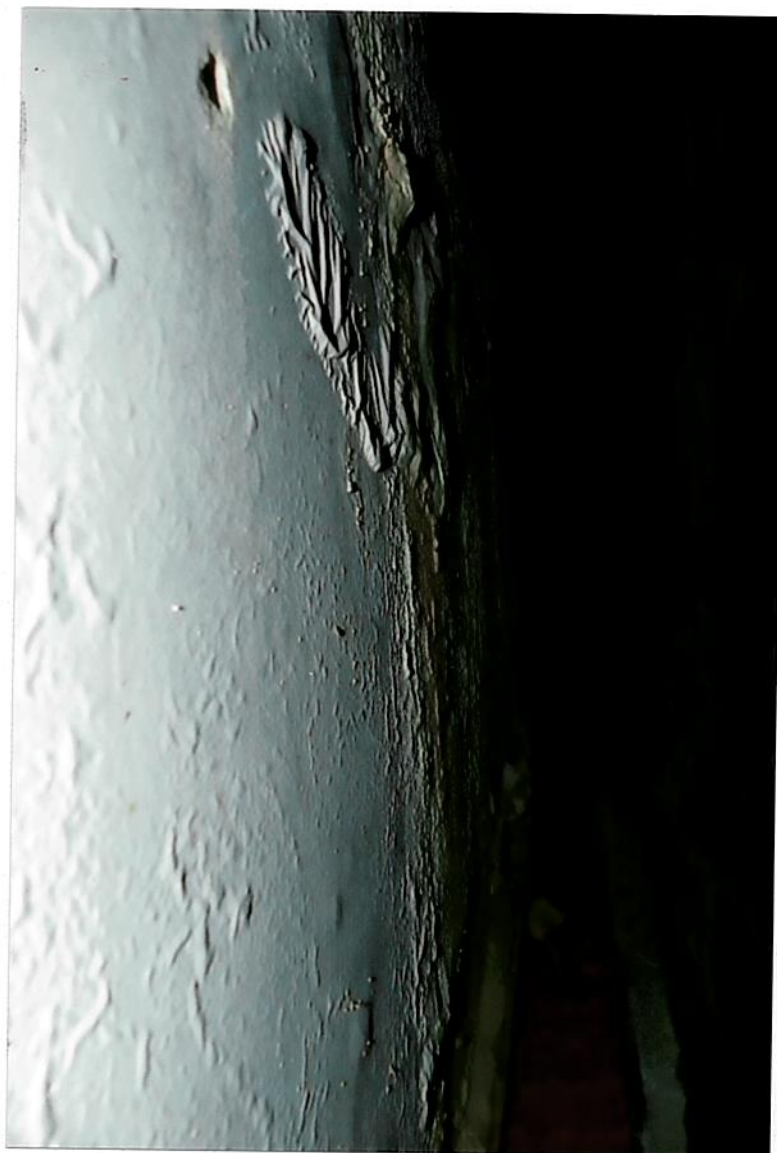
Obraz stanu ścianki murowanej widziany za przepierzeniem.

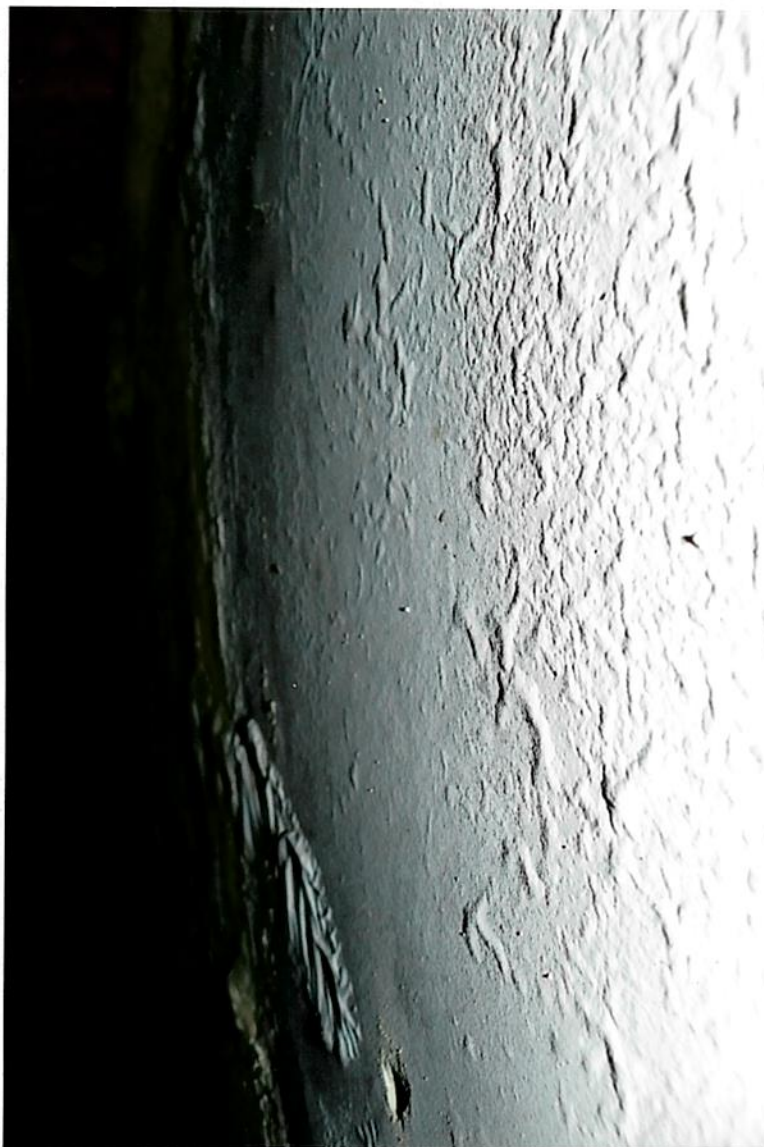
Obraz stanu ścianki murowanej widziany za przepierzeniem.

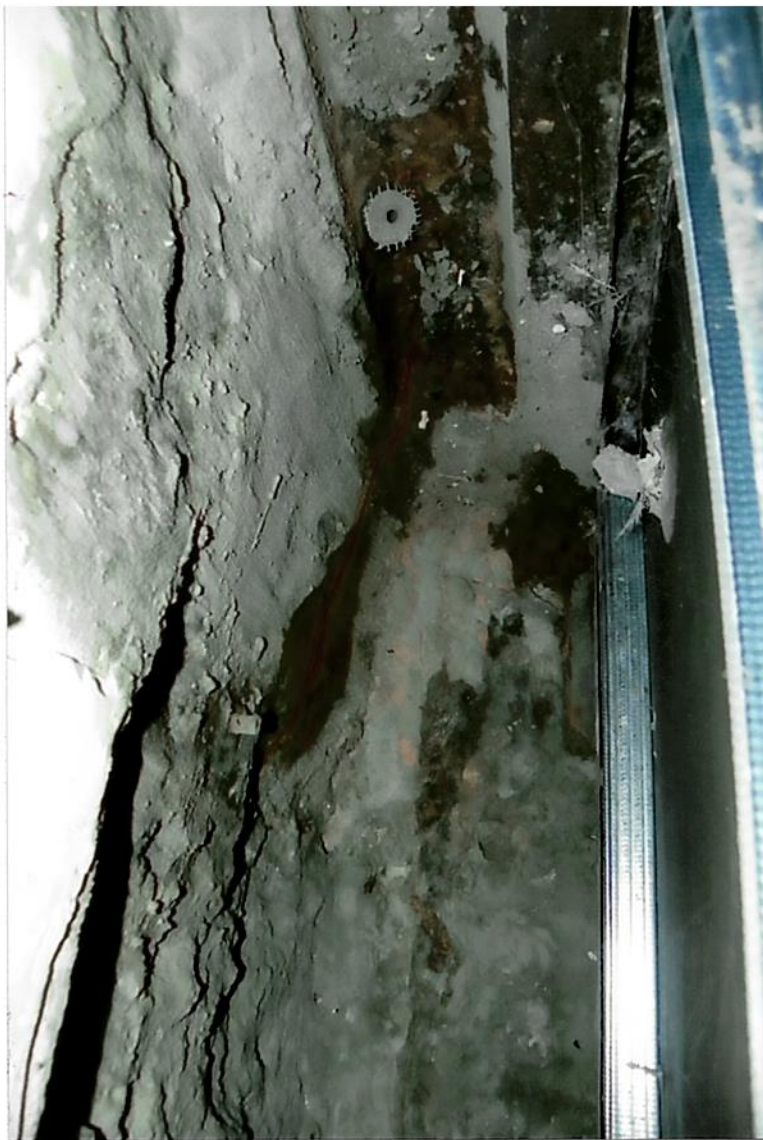
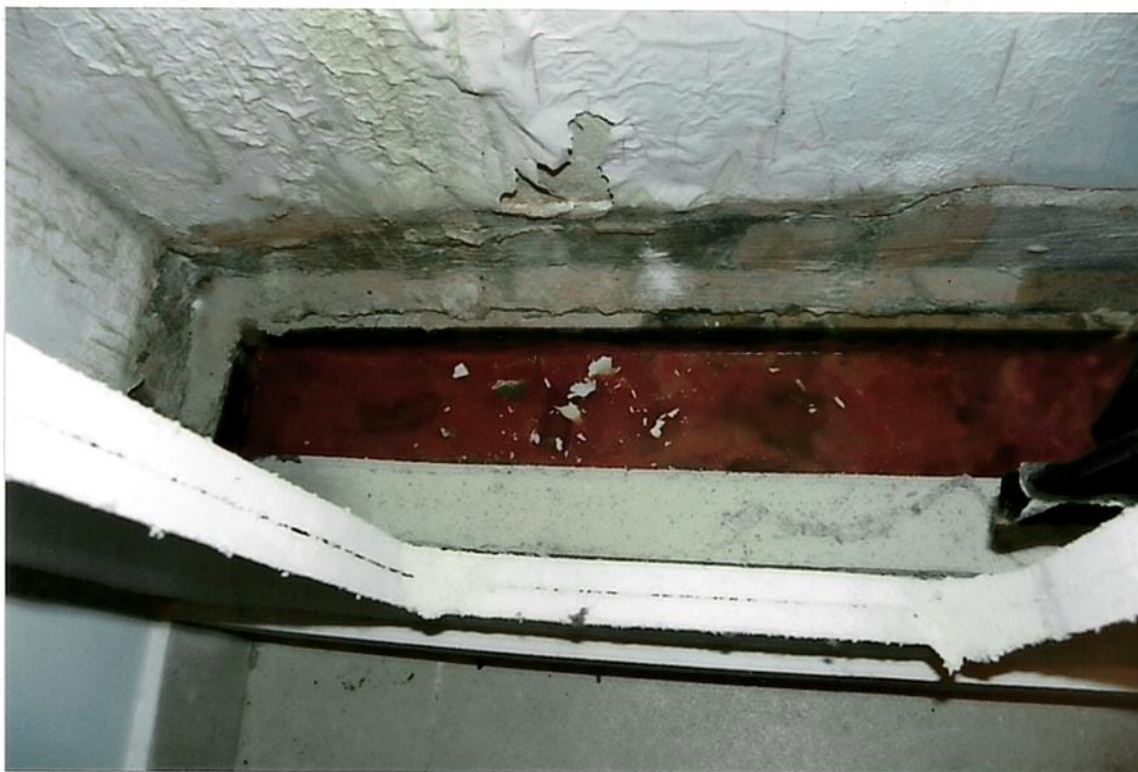
Stąd też podjęta próba skanalizowania wody gruntowej przeciekającej przez ściany (w tym też i sąsiadującą z istniejącym obiektem) poprzez wykonanie korytka zbiorczego i jego zamaskowanie dodatkową ścianką z płyt gipsowo - włóknowych typu Farmacell.

Działanie takie należy uznać za uzupełnienie ratunkowe a nie rozwiązanie właściwe i wymagane dla miejsca wybudowanie przedmiotowego podpiwniczenia.

Widok na korytko zbiorcze zlokalizowane za przepierzeniem
z płyt g-w.
Rozwiązanie nieuwjęte w projekcie budowlanym.
