**EKSPERTYZA STANU TECHNICZNEGO  
IZOLACJI PRZECIWWODNEJ BUDYNKU POSTERUNKU POLICJI  
PRZY UL. GŁÓWNEJ 11A W MIEJSCOWOŚCI ŻABIA WOLA**

**DOTYCZY:** Posterunek Policji przy ul. Głównej 11a w miejscowości Żabia Wola

**AUTOR OPRACOWANIA :**  
Biuro Realizacji Inwestycji  
**AWANGARDA**  
mgr inż. Wojciech Włodarczyk

Żabia Wola 06-07-2020 r.

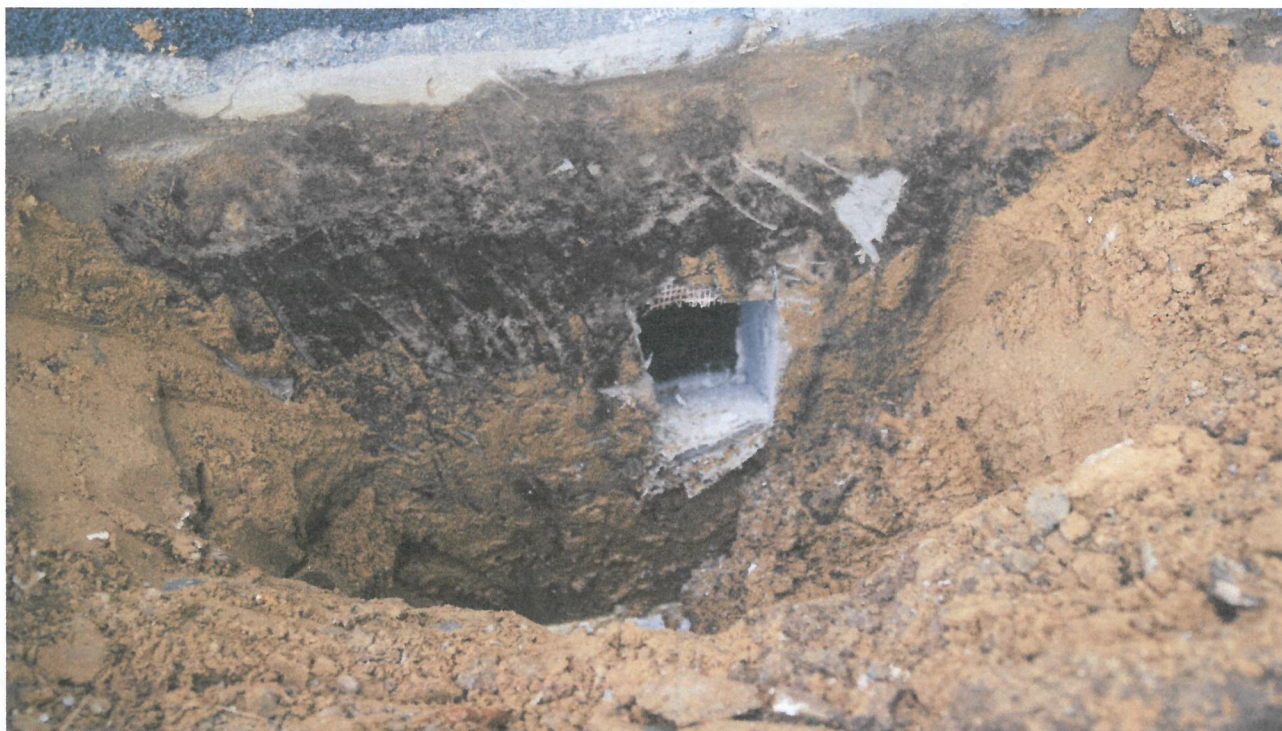
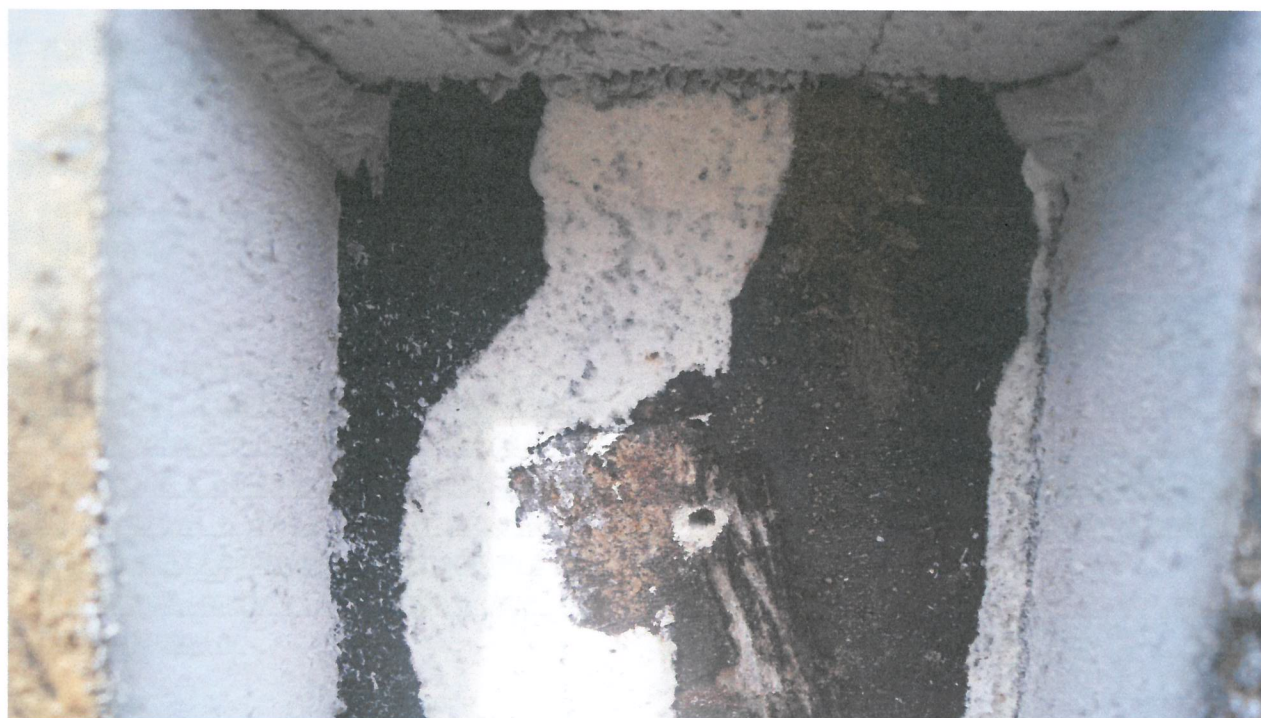
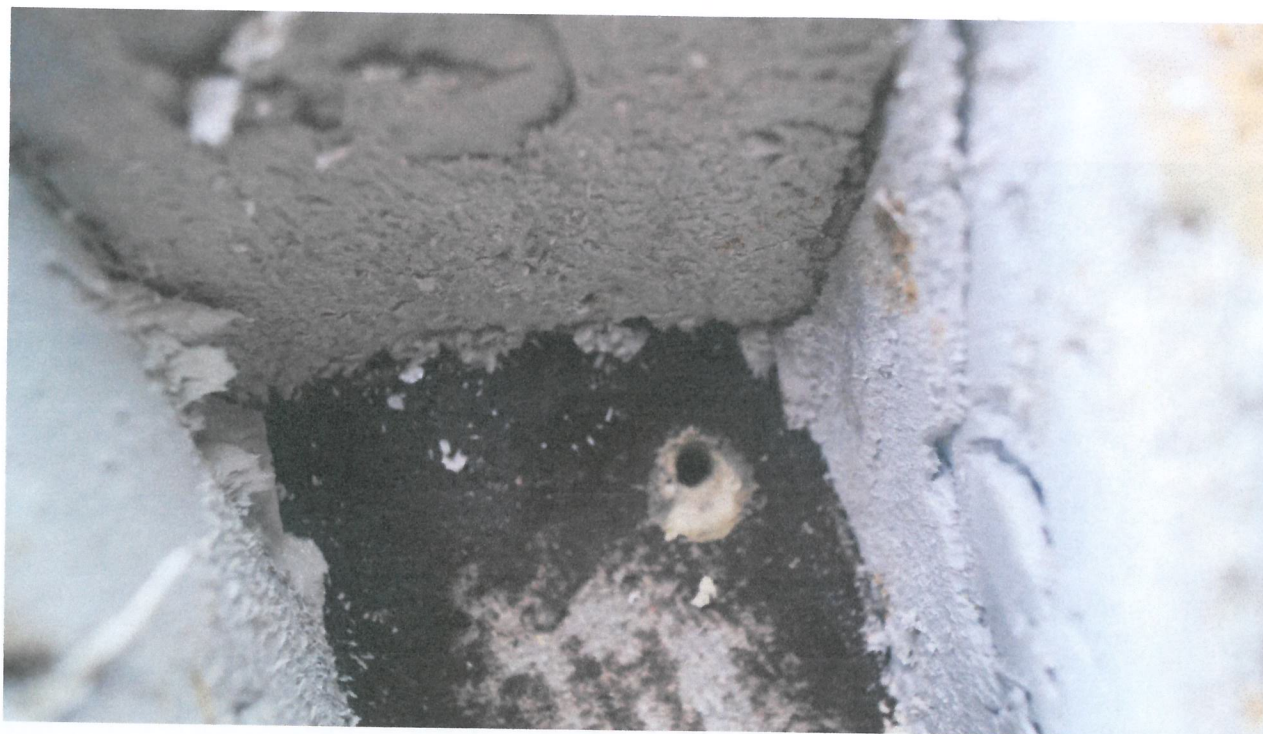
## ZESTAW ZDJĘĆ NR 1

- warstwa wyprawy klejowej z wtopioną siatką z włókna szklanego,
- polistyren ekstrudowany gr. 10 cm,
- warstwa gruntująca z roztworu bitumicznego na ścianie żelbetowej,
- żelbetowa ściana fundamentowa,
- zasypka ścian fundamentowych wykonana z piasku, w zasypce stwierdzono utrzymującą się wodę opadową,

- niezgodne z dokumentacją projektową wykonanie zasypki ścian fundamentowych z piasku – dokumentacja projektowa przewiduje wykonanie zasypki z podsuszonej i zagęszczonej gliny,
- niezgodne z dokumentacją projektową wykonanie gruntowania ścian fundamentowych roztworem bitumicznym – dokumentacja projektowa przewiduje wykonanie izolacji przeciwwodnej z dwóch warstw masy bitumiczno-polimerowej z wtopioną siatką zbrojącą,
- gruntujący roztwór bitumiczny daje się łatwo zeszkrobać (odspoić) od powierzchni ściany fundamentowej

- *zasypka ścian fundamentowych nie została wykonana w sposób przewidziany w dokumentacji projektowej z zagęszczonej podsuszanej gliny, lecz z piasku co jest przyczyną gromadzenia się i długotrwałego zalegania wody opadowej bezpośrednio w rejonie ścian fundamentowych, i pod posadzką - grunt rodzimy jest nieprzepuszczalny lub słabo przepuszczalny,*

- *nie wykonano zgodnie z dokumentacją projektową izolacji pionowych ścian fundamentowych z dwóch warstw masy bitumiczno-polimerowej z wtopioną siatką zbrojącą,*

Odkrycie uszkodzonego stanu fundamentu  
Podczas prac remontowych wewnątrz budynku

- warstwa wyprawy klejowej z wtopioną siatką z włókna szklanego
- polistyren ekstrudowany gr. 10 cm,
- warstwa gruntująca z roztworu bitumicznego na ścianie żelbetowej,
- żelbetowa ściana fundamentowa,
- zasypka ścian fundamentowych wykonana z piasku, w zasypce stwierdzono utrzymującą się wodę opadową.

- niezgodne z dokumentacją projektową wykonanie zasypki ścian fundamentowych z piasku – dokumentacja projektowa przewiduje wykonanie zasypki z podsuszanej i zagęszczonej gliny,
- niezgodne z dokumentacją projektową wykonanie gruntowania ścian fundamentowych roztworem bitumicznym – dokumentacja projektowa przewiduje wykonanie izolacji przeciwwodnej z dwóch warstw masy bitumiczno-polimerowej z wtopioną siatką zbrojącą,
- gruntujący roztwór bitumiczny daje się łatwo zeszkrobać (odspoić) od powierzchni ściany fundamentowej.

Ponad to w celu zmniejszenia ilości wód opadowych zalegających bezpośrednio przy ścianach fundamentowych i pod posadzką (w czasie występowania wiosennych roztopów i deszczy nawalnych) proponuje się wykonanie na obwodzie budynku drenażu opaskowego z grawitacyjnym odprowadzeniem wody do szczelnego zbiornika bezodpływowego, zlokalizowanego na terenie posesji np. pod miejscami parkingowymi lub pod terenami zielonymi z okresowym jego

- odkopać ściany fundamentowe wokół budynku do spodu ław fundamentowych,
- ułożyć przewody drenarskie na poziomie spodu ław fundamentowych, na warstwie podsypki filtracyjnej grubości 10 cm ze żwiru lub piasku gruboziarnistego o uziarnieniu 16 - 32 mm

- wykonać obsypkę filtracyjną grubości min 30cm ze żwiru lub piasku gruboziarnistego o uziarnieniu 16 - 32 mm,
- rurociąg drenarski wraz z podsypką i obsypką filtracyjną zabezpieczyć przed zamulaniem poprzez otulenie warstwą geowłókniny o gramaturze min 200- 250 g/m<sup>2</sup>,

- wykop zasypać piaskiem z zagęszczeniem pod warstwy konstrukcyjne nawierzchni.
- w miejscach zmiany kierunku przewodów drenarskich wykonać studzienki rewizyjne,

- rury drenarskie doprowadzić do studzienki zbiorczej i dalej do szczelnego zbiornika bezodpływowego
- w przypadku trudności z wkopaniem zbiornika na głębokość umożliwiającą grawitacyjne odprowadzenie do niego wody z drenażu można zastosować odprowadzenie wodę za pomocą pompy,

- wykonać opaskę wokół budynku,
- wyprofilować teren wokół budynku w sposób umożliwiający odpływ wody opadowej od budynku.

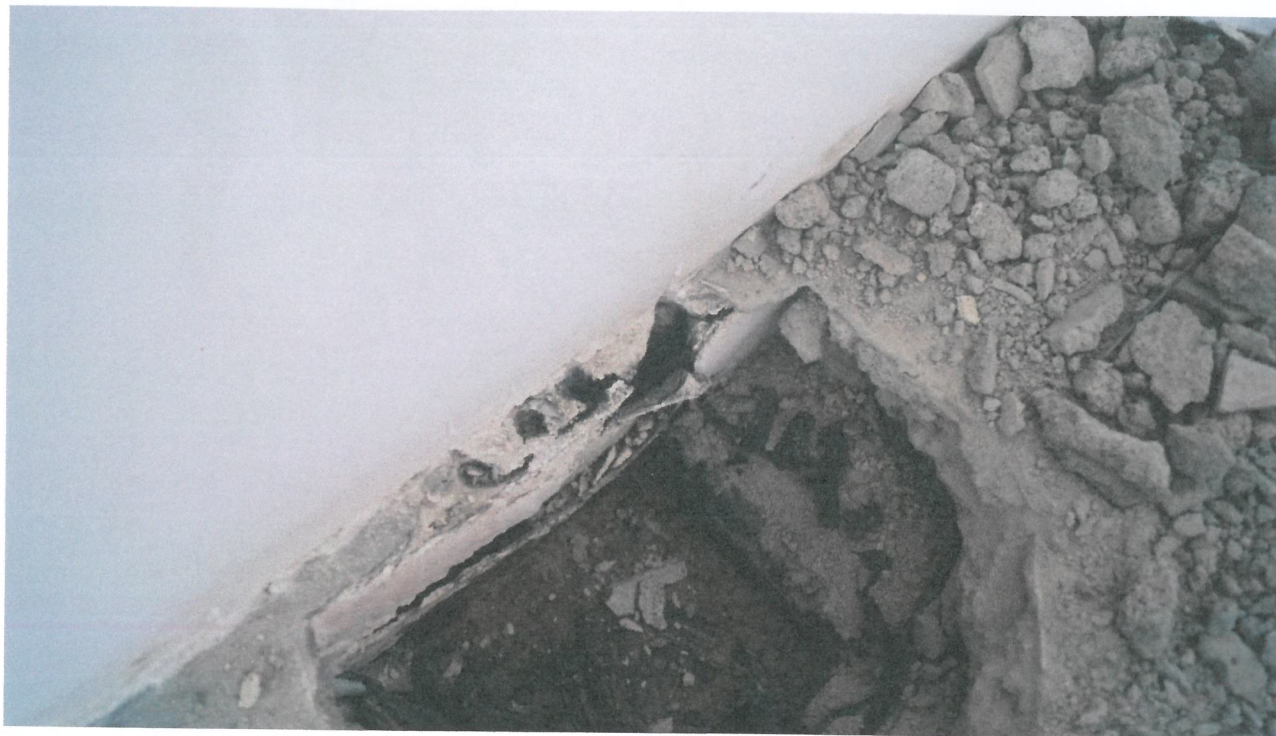
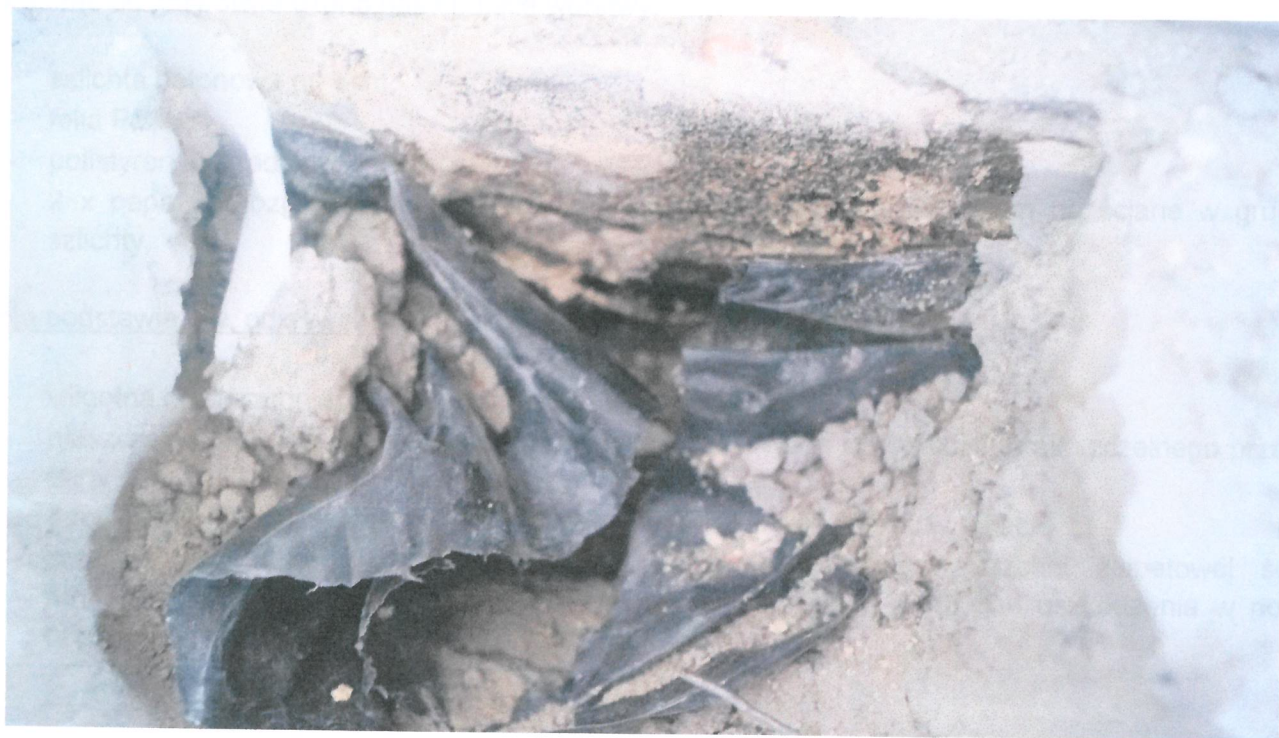
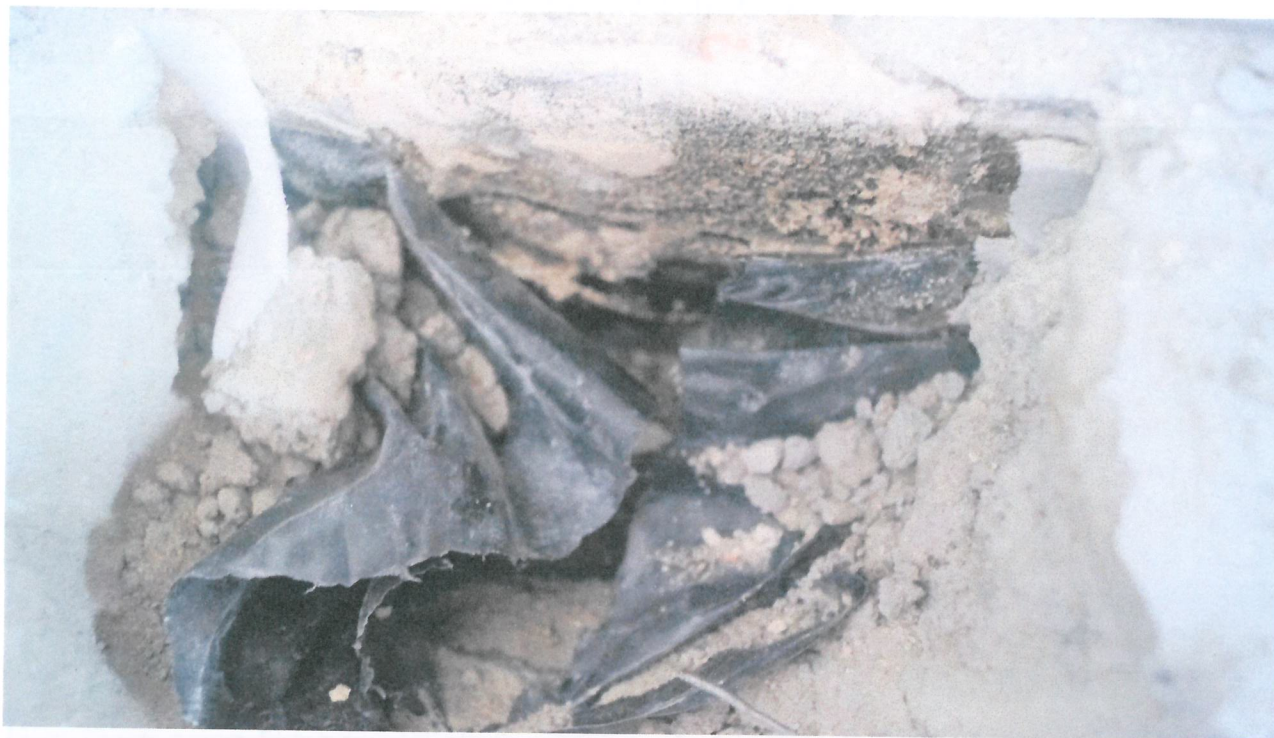
## ZESTAW ZDJĘĆ NR 2

- wilgoć na powierzchni papy przy ścianie zewnętrznej,

- nieszczelne pionowe wywinienia papy na ściany, odspojone od podłoża, brak szczelnego przetopu papy pomiędzy warstwami - brak ciągłości izolacji
- papa o małej elastyczności, łatwo daje się przełamywać, rozdzierać w rekach,
- przejście pionowe papy na poziomą powierzchnię górnej powierzchni żelbetowej ściany fundamentowej wykonane pod kątem prostym bez wyoblenia, widoczne uszkodzenia w postaci przełamań i pęknięć (przerwania ciągłości izolacji),
- na posadzce stwierdzono również ślady zawilgocenia w progach drzwi przechodzących przez ściany nośne – **Zestaw zdjęć nr 3**

- *niezgodnie z wiedzą techniczną wykonano poziomą izolację przeciwwodną posadzki bez zachowania jej szczelnego wywinienia na ściany budynku – zarówno przy ścianach zewnętrznych jak i nośnych wewnętrznych,*

- *niezgodnie z wiedzą techniczną wykonano poziomą izolację przeciwwodną posadzki w progach otworów drzwiowych w wewnętrznych ścianach nośnych,*
- *zastosowano na izolację przeciwwodną posadzki papę o niewłaściwej jakości – zastosowana papa nie jest odpowiednio elastyczna, w rękach łatwo ulega rozdarciu i przełamaniu,*

- *przejście izolacji z powierzchni pionowej na górną powierzchnię poziomą, żelbetowej ławy jest wykonane pod kątem prostym, bez wykonania wyoblenia – na krawędzi papa jest uszkodzona z widocznymi pęknięciami,*

- wilgotna powierzchnia na powierzchni papy przy ścianie zewnętrznej,
- nieszczelne pionowe wywinięcia papy na ściany, odspojone od podłoża, brak szczelnego przetopu papy pomiędzy warstwami - brak ciągłości izolacji
- papa o małej elastyczności, łatwo daje się przełamywać, rozdzierać w rekach,
- przejście pionowe papy na poziomą powierzchnią górnej powierzchni żelbetowej ściany fundamentowej wykonane pod kątem prostym bez wyoblenia, widoczne uszkodzenia w postaci przełamań i pęknięć (przerwania ciągłości izolacji),

- skucie tynków wewnętrznych do wys. ok. 20 cm ponad posadzką wzdłuż ścian zewnętrznych i nośnych wewnętrznych na które została wywinięta izolacja z papy,

- wklejenie na styku posadzki i ściany elastycznej np. taśmy uszczelniającej 120/70 a w narożach elastycznych kształtek uszczelniających **weber.tec uni** z wciśnięciem i z uformowaniem taśmy uszczelniającej w szczelinę dylatacyjną w kształcie litery U,

- wykonanie izolacji przeciwwodnej na wcześniej oczyszczonych i przygotowanych powierzchniach posadzki, taśm uszczelniających i ścian za pomocą elastycznej dwuskładnikowej mikrozaprawy uszczelniającej np. **weber.tec Superflex D2**,

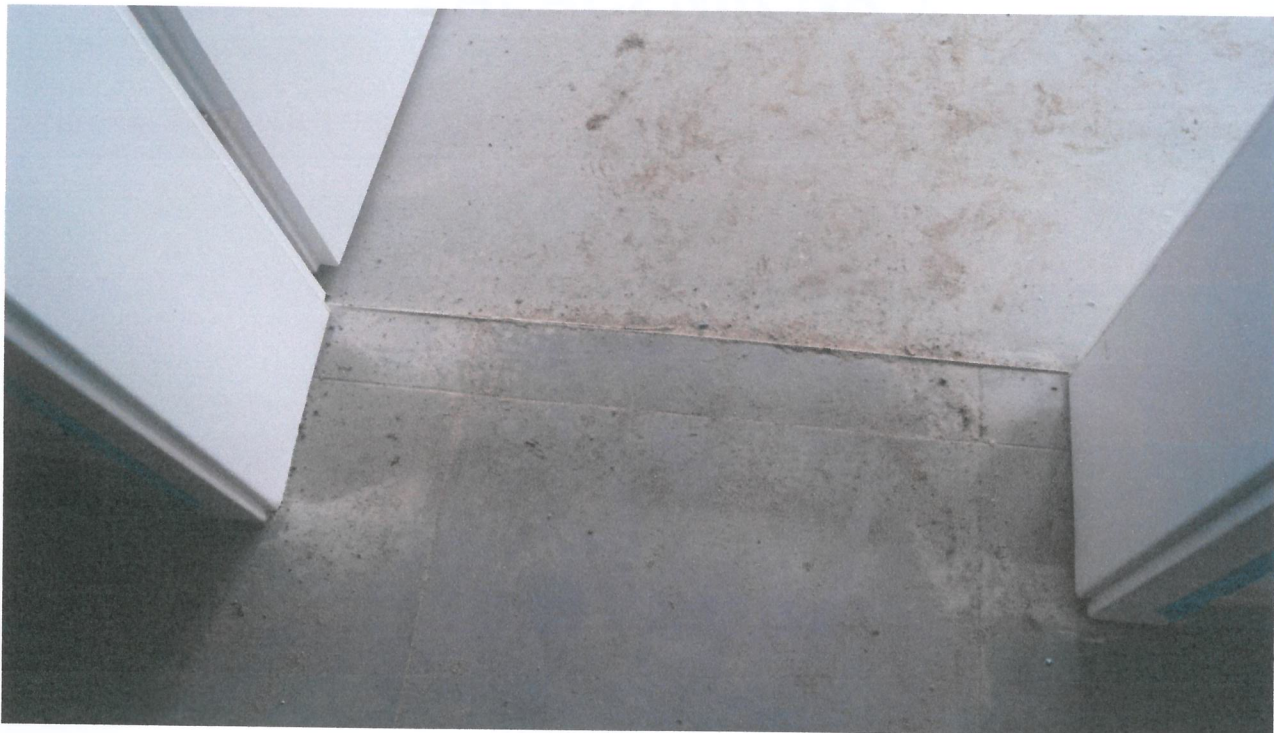
### ZESTAW ZDJĘĆ NR 3

*posadzki, umożliwiającej poziome przejście izolacji przeciwwodnej przez próg bez konieczności jej wywijania na powierzchnie pionową, jednocześnie powodując jej uszkodzenie przez prowadzone w warstwach posadzkowych przewody instalacji wewnętrznych – patrz Zestaw zdjęć nr 3,*

- na posadzce stwierdzono również ślady zawilgocenia w progach drzwi przechodzących przez ściany nośne,

- wykucie przy posadzkach otworów w ścianach działowych w miejscu styku ze ścianami nośnymi na szer. ok. 30 cm i wysokość ok. 20 cm,
- usunięcie okładzin posadzkowych z gresu w progach otworów drzwiowych w nośnych ścianach wewnętrznych (gres należy również usunąć przed progami na szerokości ok. 20 cm),
