Umowa zlecenie nr MK.348.2023.APR
Zawarta w dniu 7.11.2023

Przegląd pięcioletni pomnika Powstańców Wielkopolskich i Ofiar II Wojny Światowej zlokalizowanego na Placu 20-go Października w Mosinie

mgr inż. Krzysztof Wiese
WKP/0109/OWOM/12

LISTOPAD 2023r.

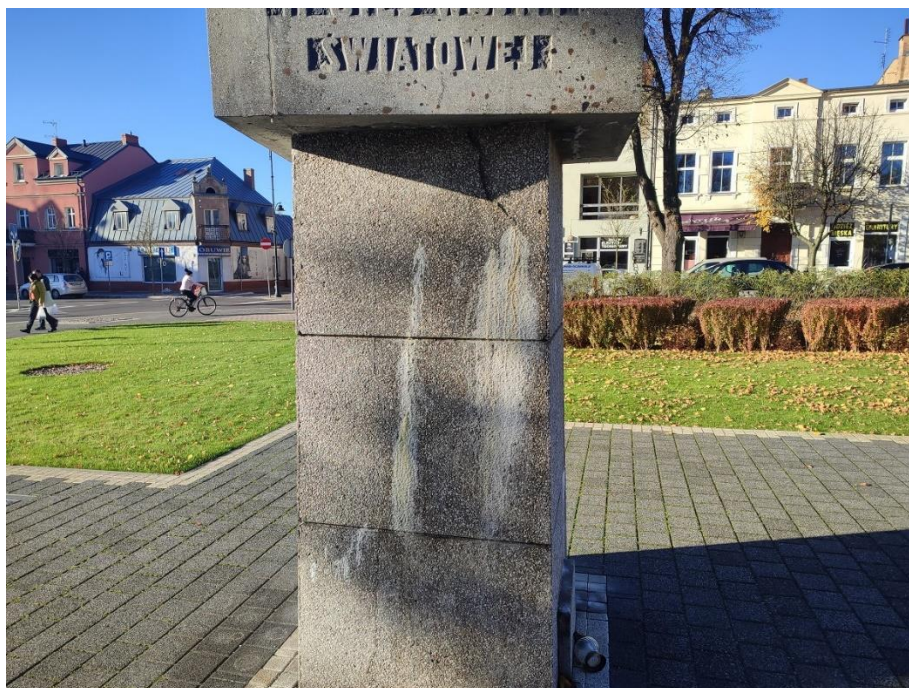
Fot. 9 Liczne wycieki i wykwyty od strony wschodniej. Pęknięcie na 3 segmencie poniżej płyty pamiątkowej długości kilkudziesięciu centymetrów

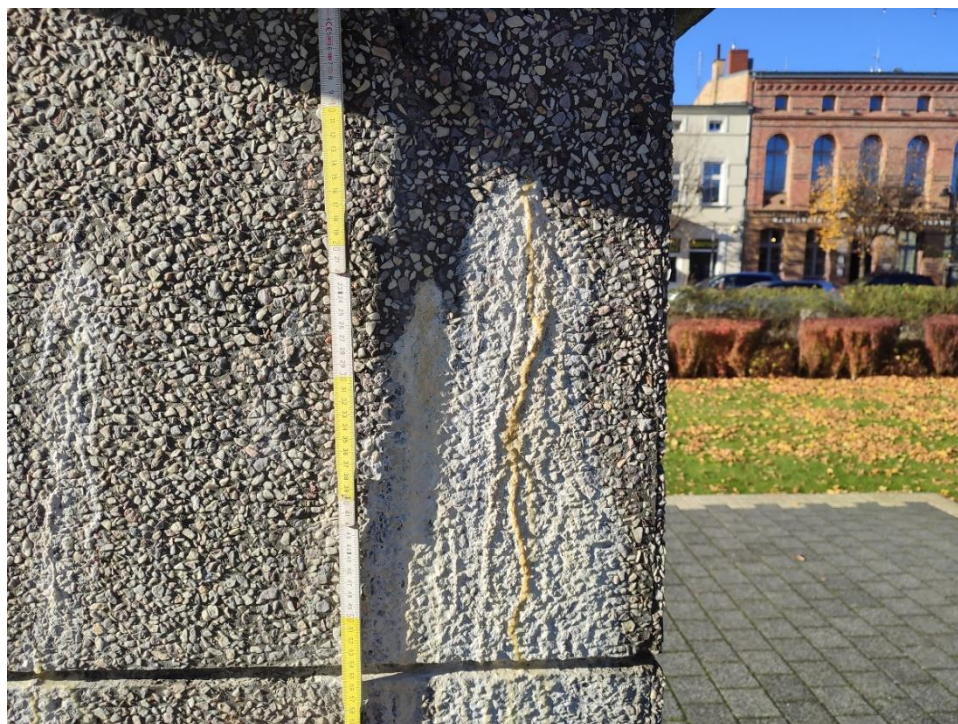
Fot. 10 Zbliżenie na wycieki na 2 i 3 segmencie od strony wschodniej.

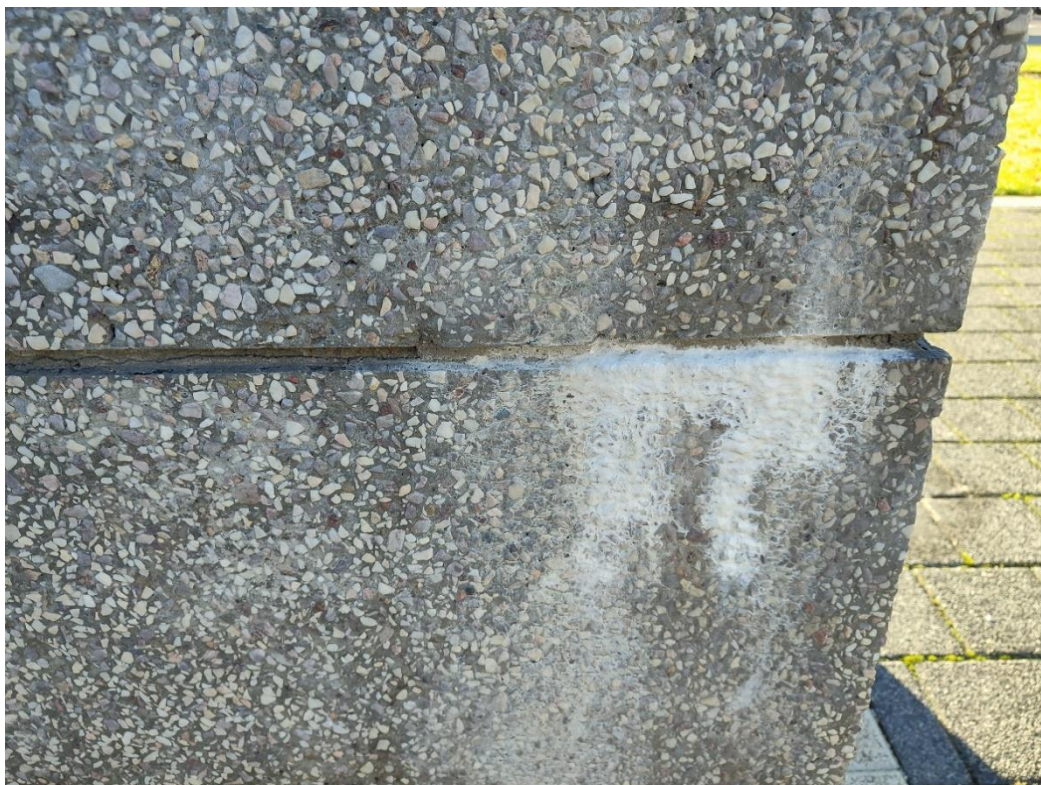
Fot. 11 Wykwity na połączeniu 1 i 2 segmentu. Połączenia pomiędzy elementami nie wypełnione.

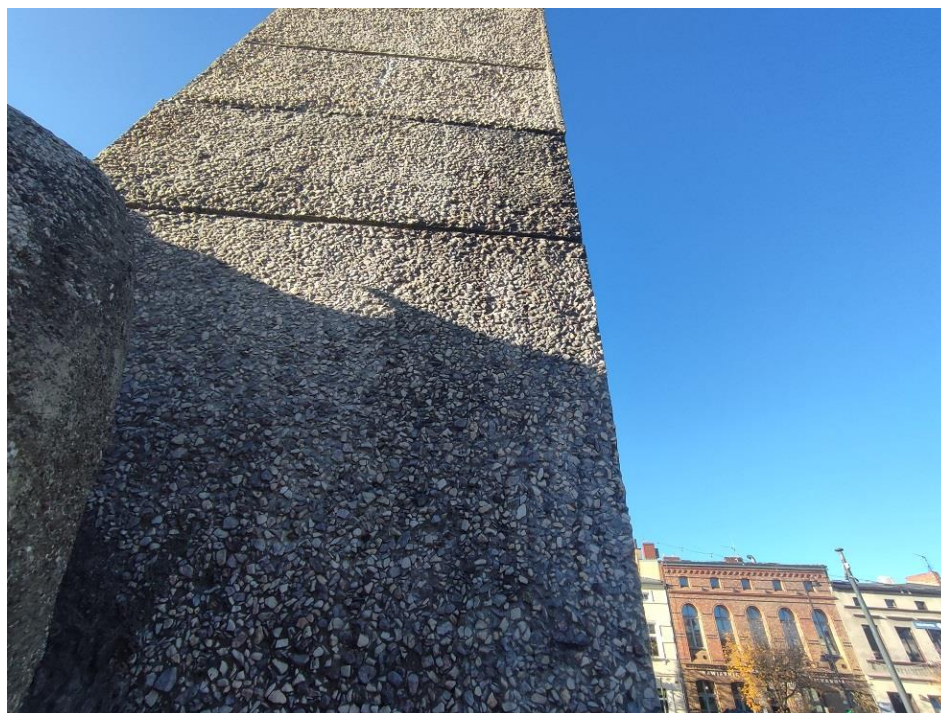
Fot. 12 Os strony wschodniej widoczne zacieki wody pomimo braków opadów. Wypływa woda zgromadzona w strukturze materiału w wyniku braku powłok hydrofobowych.

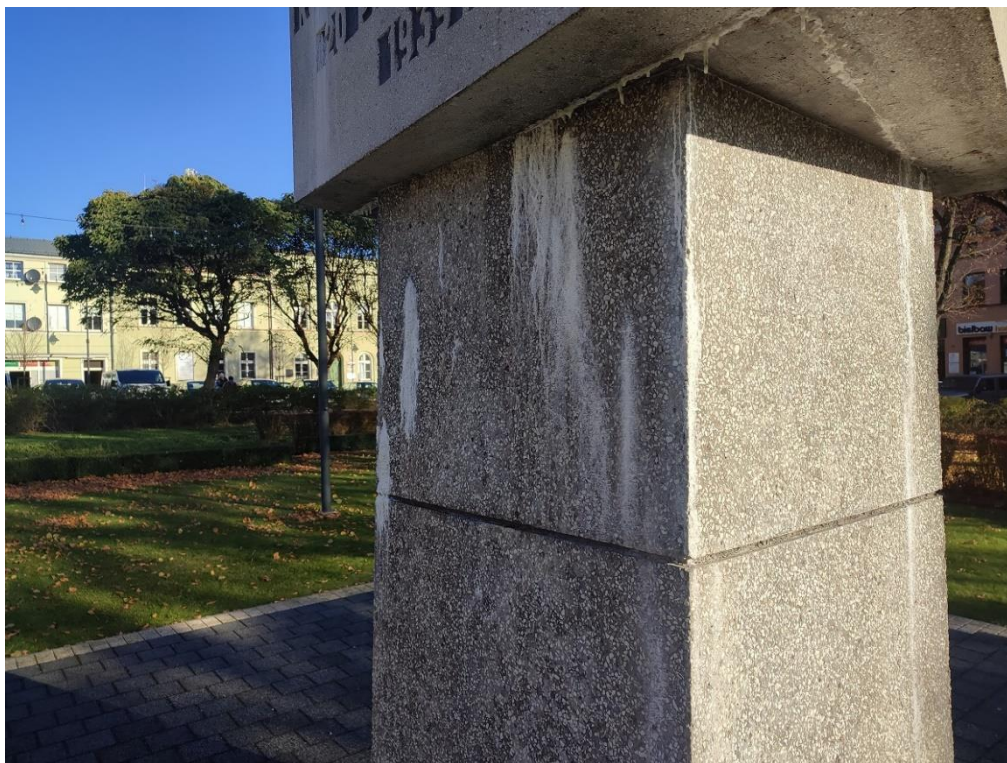
Fot. 13 Wycieki wody i wykwyty spod płyt pamiątkowych i ich połączeń od strony południowo zachodniej.

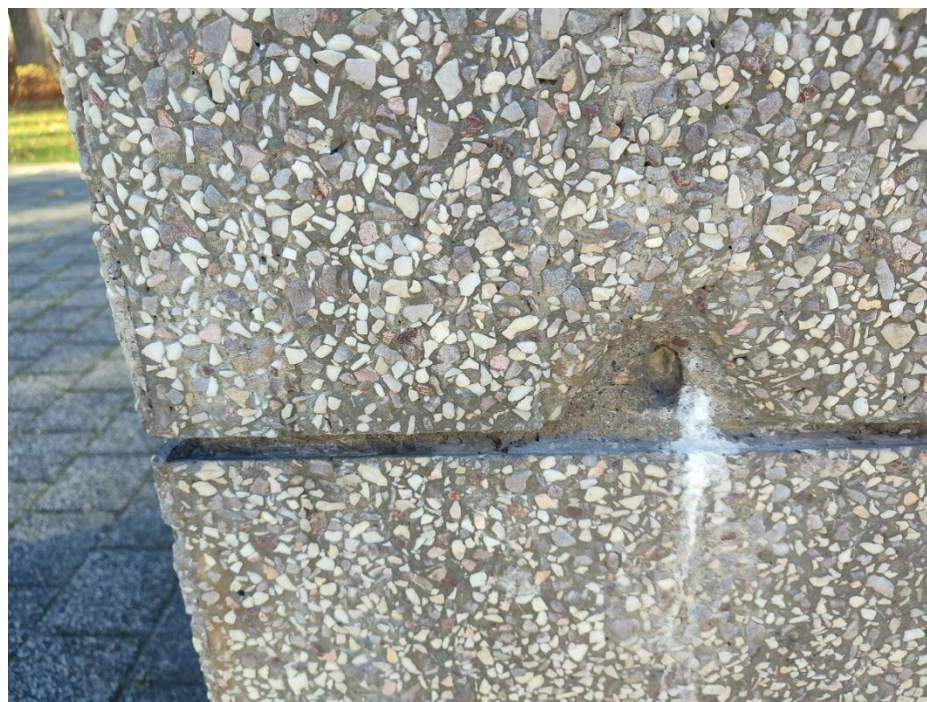
Fot. 14 kilkucentymetrowe wykruszenie na styku 1 i 2 segmentu. Widoczne wykwyty wapienne.

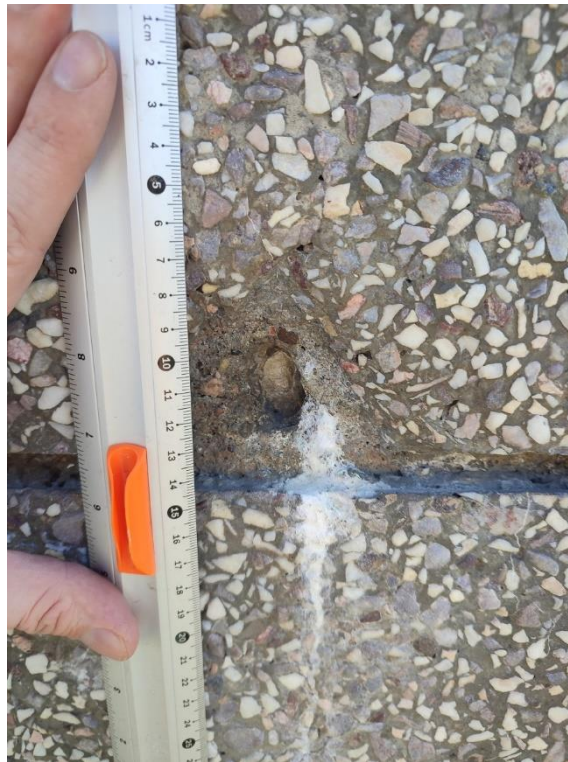
Fot. 15 Zbliżenie na wykruszenie ze zdjęcia nr 14, trójkąt o wymiarach podstawie i wysokości 7cm.

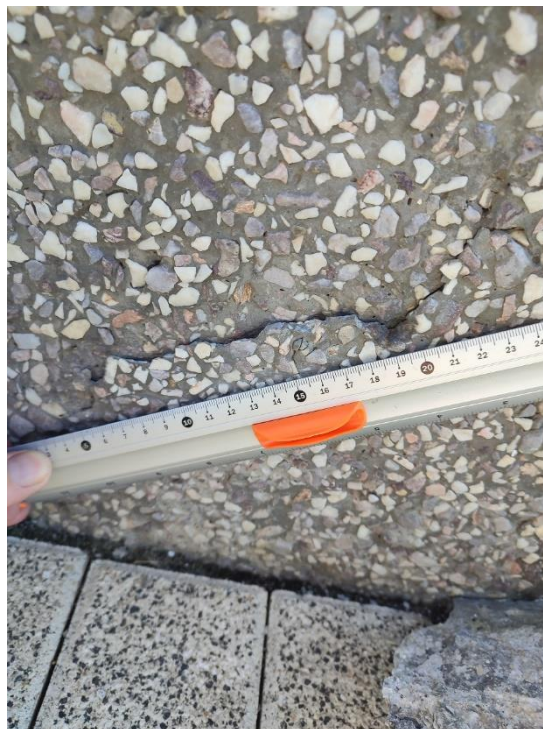
Fot. 16 U podstawy pierwszego segmentu odspojenie i wykruszenie na długości kilkunastu centymetrów.

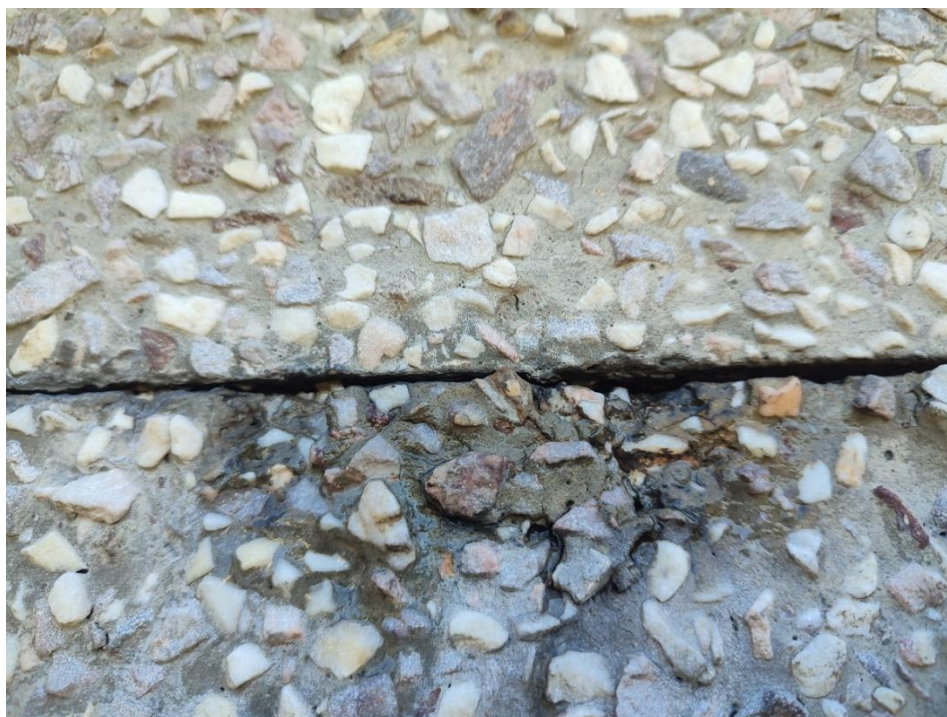
Fot. 17 Wyciek wody spomiędzy segmentów, widoczne wykruszenie. Spoiny pomiędzy segmentami różnej szerokości.

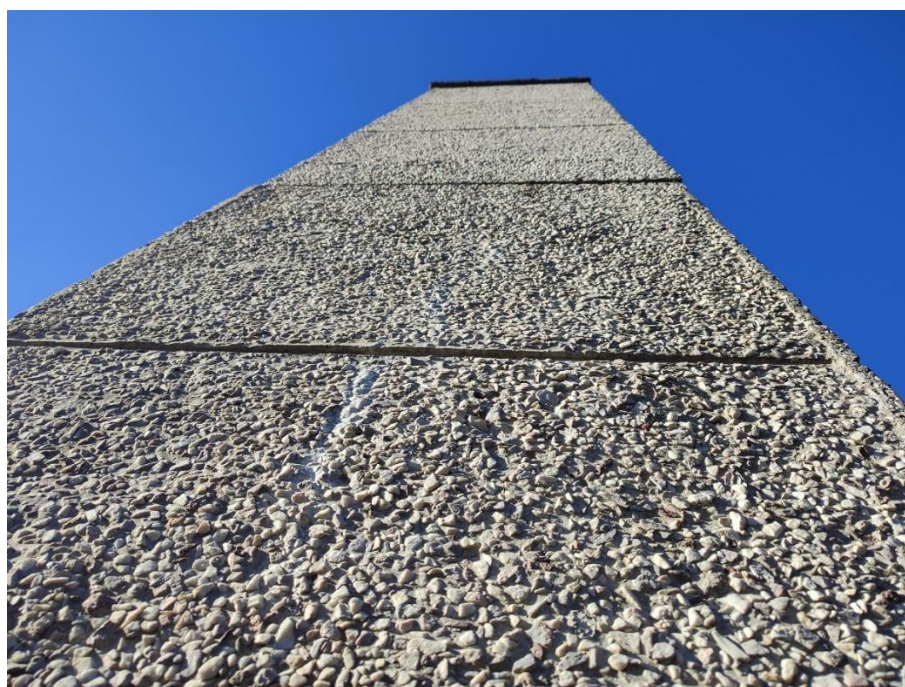
Fot. 18 Na segmentach powyżej rzeźb widoczne liczne wykwyty, spękania podłużne. Nierówne spasowanie poszczególnych elementów.

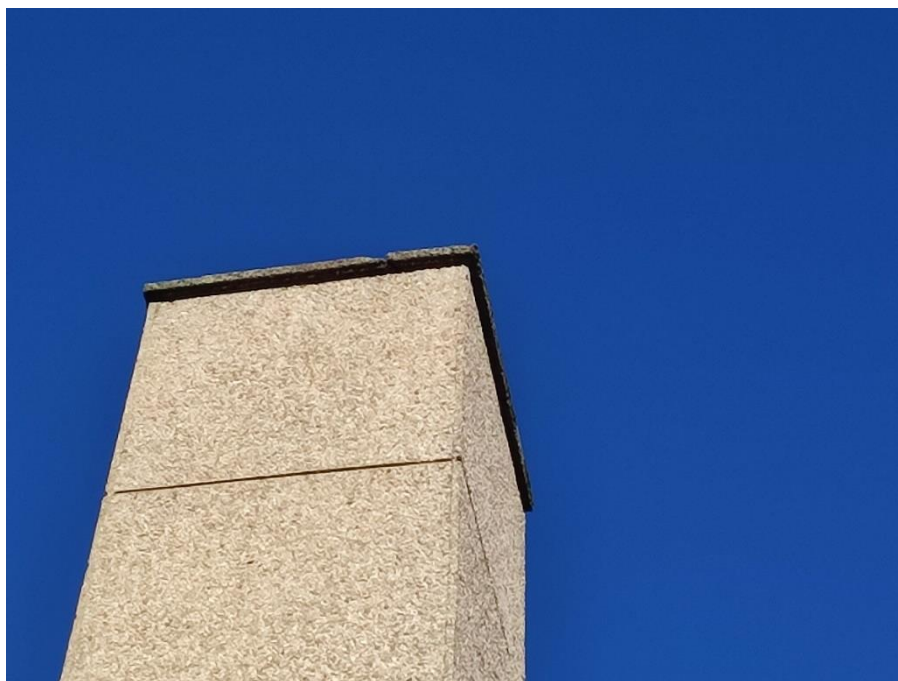
Fot. 19 Płyta wieńcząca wyszczerbiona. Ewidentne pęknięcie jednego z narożników. Brak spoinowania pomiędzy płytą, a ostatnim segmentem. Widoczna wegetacja mchów i porostów na górnej powierzchni.

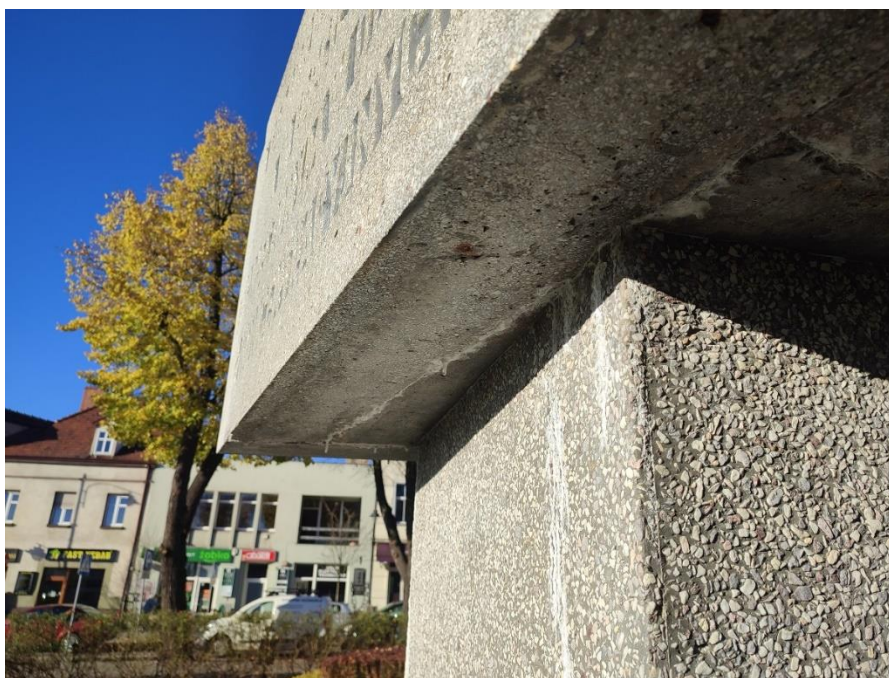
Fot. 20 Ewidentne rozszczelnienie pomiędzy płytami pamiątkowymi, a trzonem pomnika. Z każdego połączenia wypływy wody i osadów wapiennych.

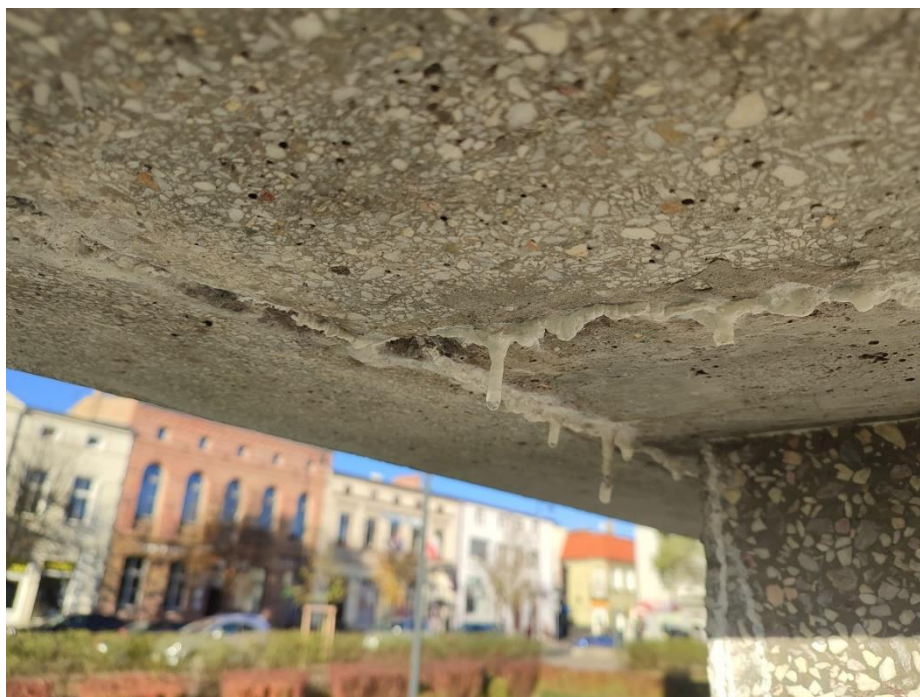
Fot. 21 Na połączeniach płyt pamiątkowych zwisają kilkucentymetrowe stalaktyty po których ścieka woda.

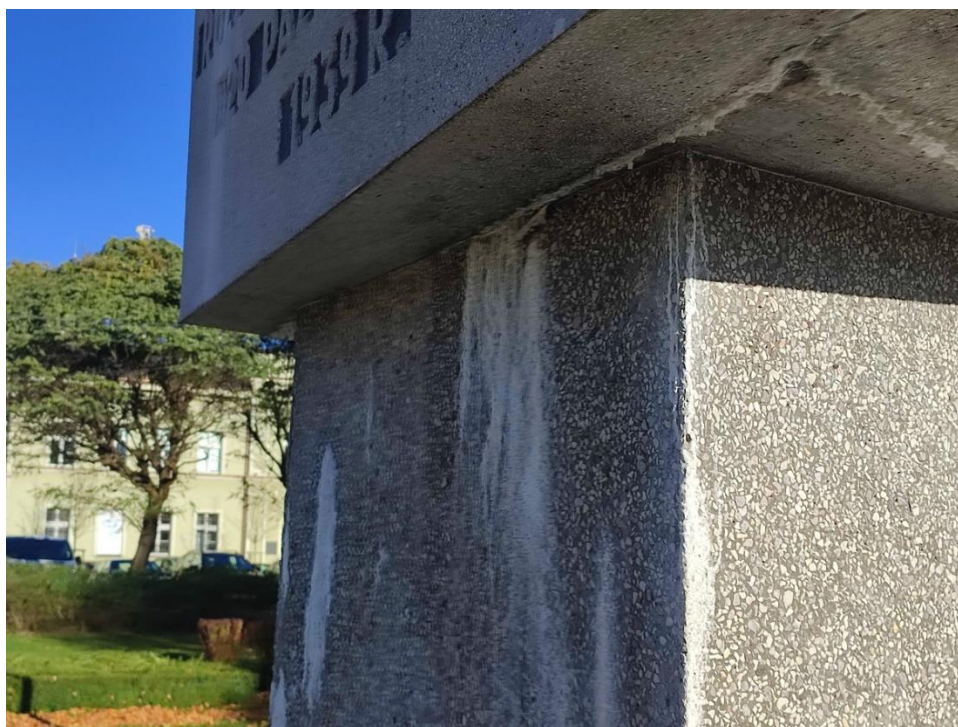
Fot. 22 Wycieki spod płyty pamiątkowej od strony północnej.

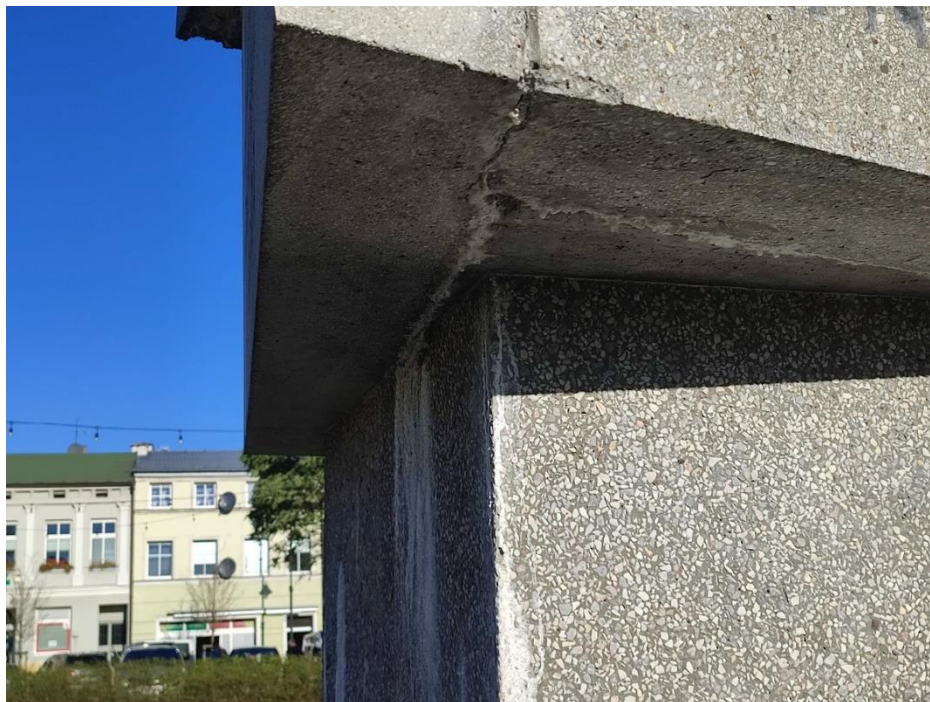
Fot. 23 Wyszczerbienia płyt pamiątkowych w pobliżu połączeń. Wykruszenia materiału.

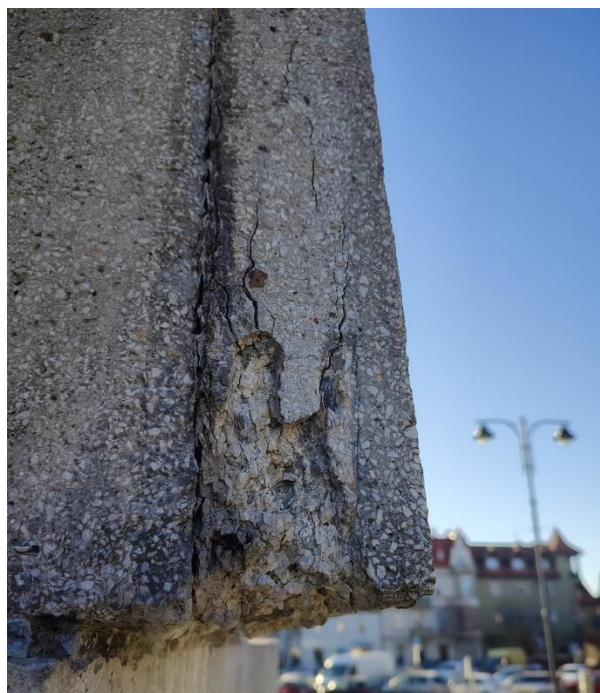
Fot. 24 Fragment płyty z płaskorzeźbą- całkowite zniszczenie struktury materiału. Doszło do rozwarstwienia struktury i wyszczerbienia materiału.

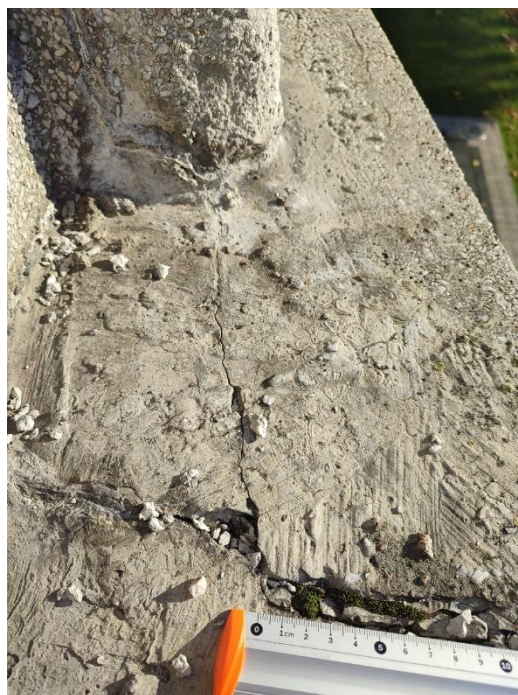
Fot. 26 Spękania na połączeniu płyt pamiątkowych, którymi woda przenika w głąb pomnika.
Widoczna korozja biologiczna i wegetacja mchu i porostów.

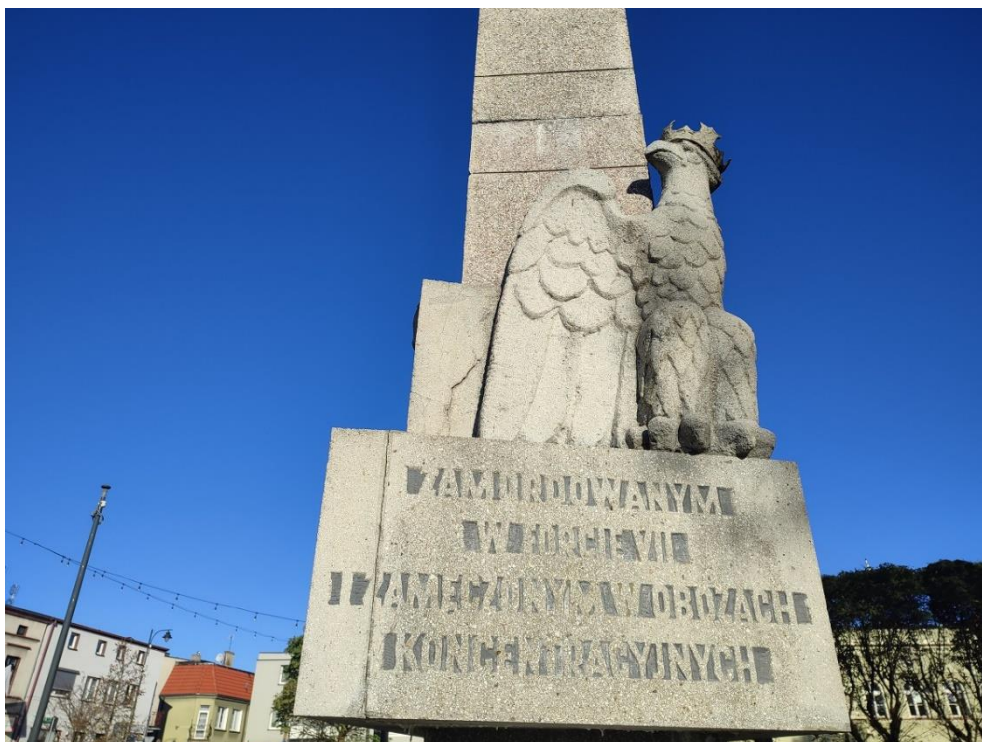
Fot. 27 Wyraźna szczelina pionowa na styku dwóch płyt pamiątkowych. Po lewej stronie orła odpajający się kawałek płyty.

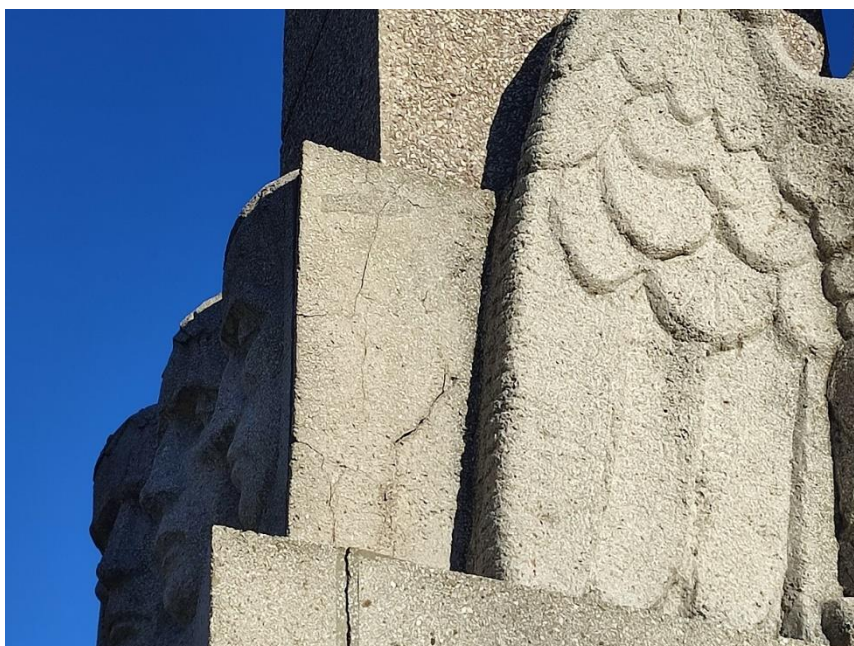
Fot. 28 Na zbliżeniu wyraźnie widać spękanie płyty przy płaskorzeźbach i brak prawidłowego scalenia płyt pamiątkowych z rysą rozwarcia szerokości 2mm.

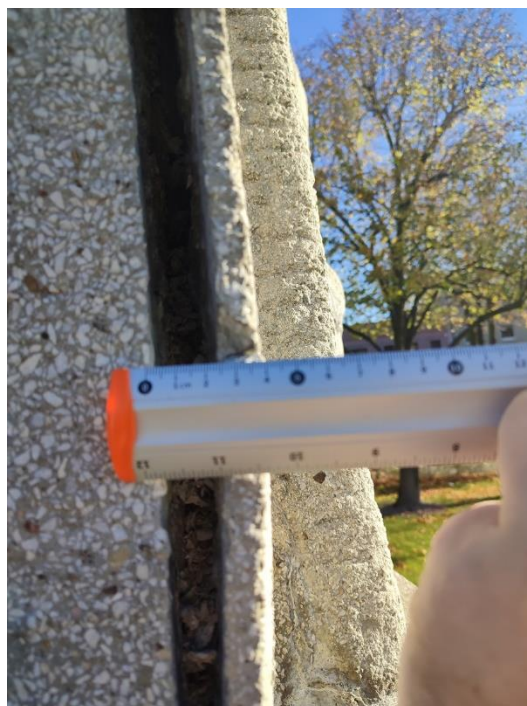
Fot. 29 Płyta odstaje 2,5cm od płaskorzeźby i jest wyraźnie luźna. Za jej lica wysypuje się luźne kruszywo.

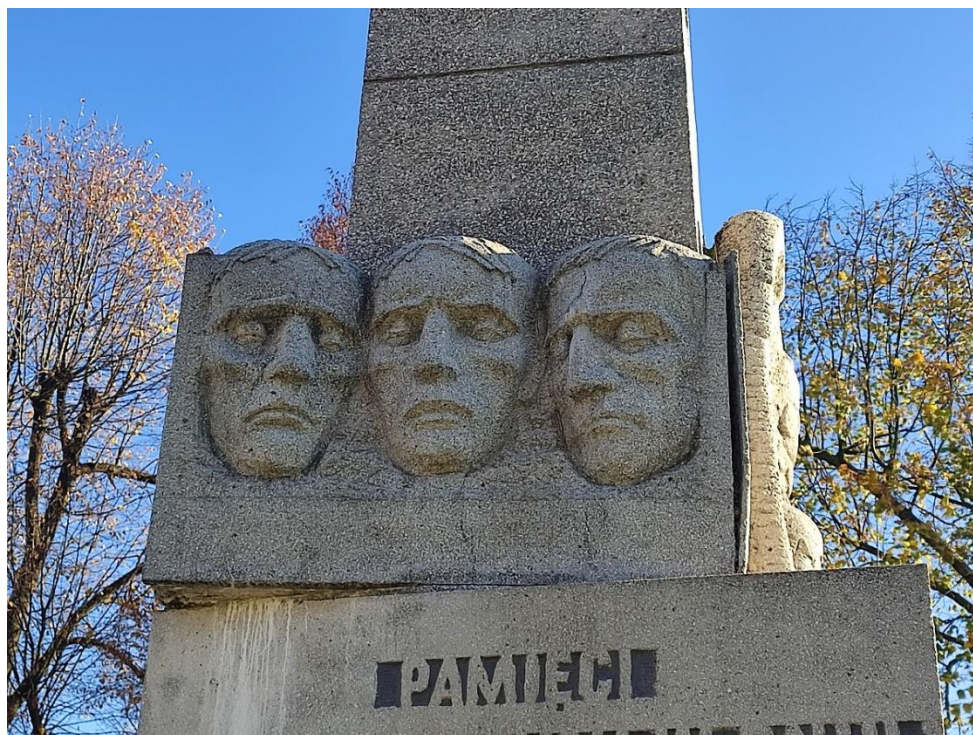
Fot. 31 Na płaskorzeźbie przedstawiającej ofiary II Wojny Światowej liczne spękania i wykruszenia.

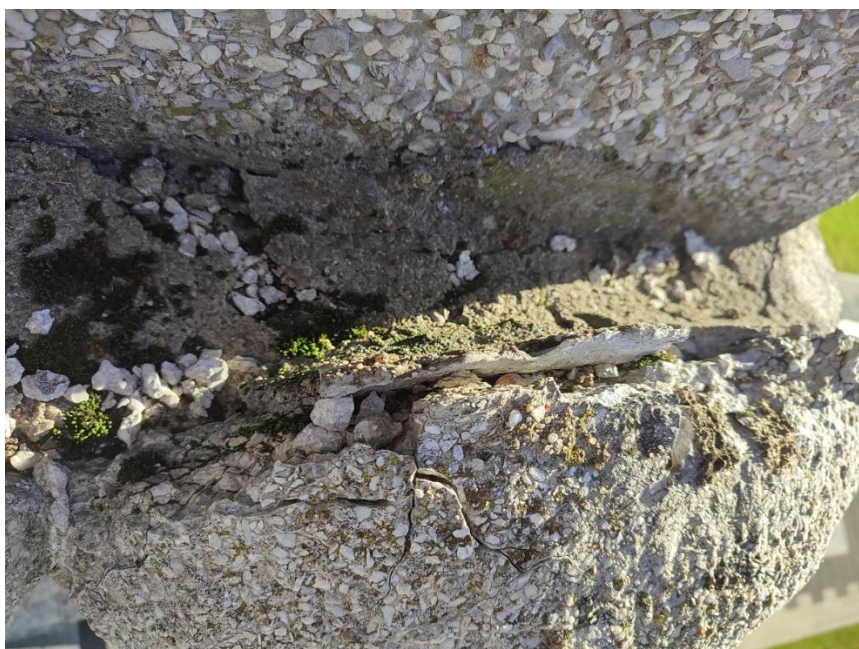
Fot. 32 Struktura płaskorzeźb wyraźnie rozwarstwiona, ślady penetracji wody, korozji betonu, częściowe zniszczenie materiału- widok z góry.

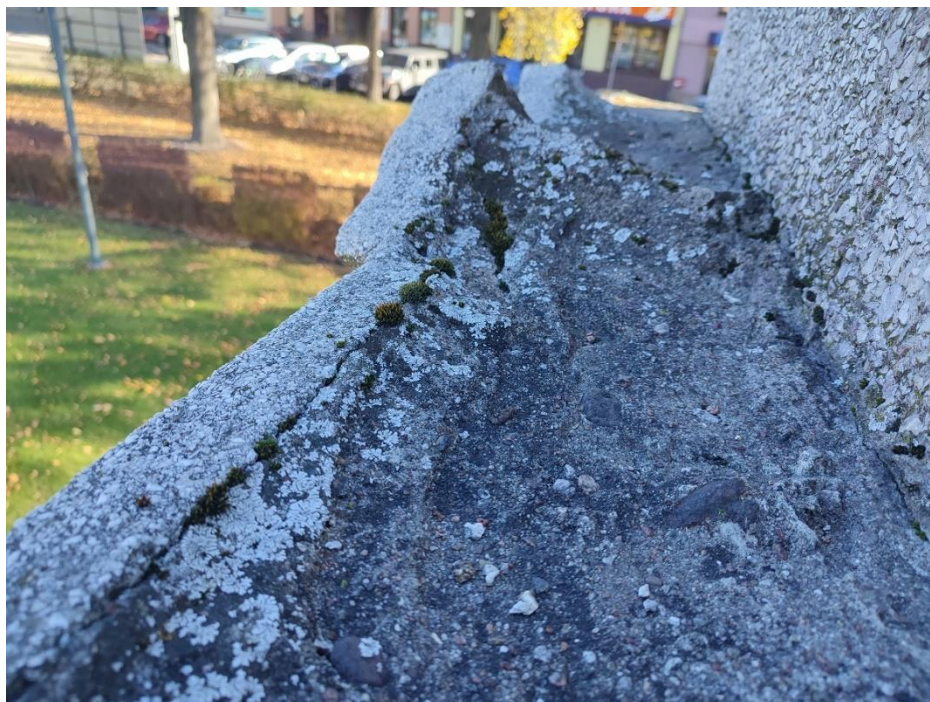
Fot. 33 Połączenie płaskorzeźb z pomnikiem- widoczna korozja biologiczna, korozja wystającego zbrojenia, wegetacja roślin, liczne niecki w których gromadzi się woda.

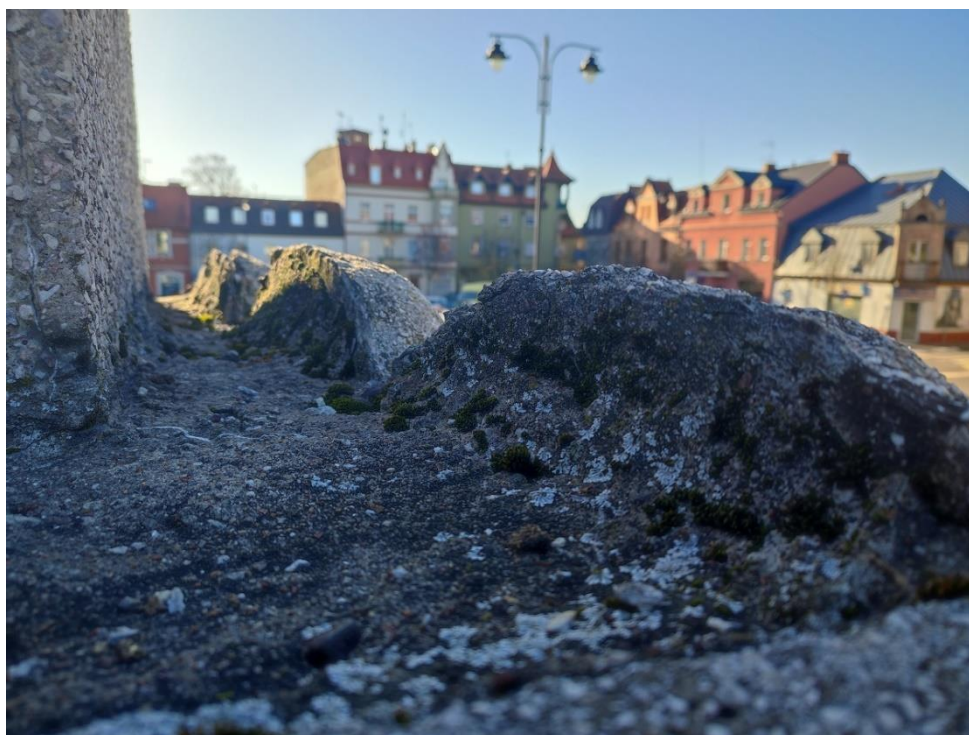
Fot. 34 Połączenie płaskorzeźb z pomnikiem- widoczna wegetacja mchów i porostów, nieszczelności w połączeniu z główną częścią pomnika

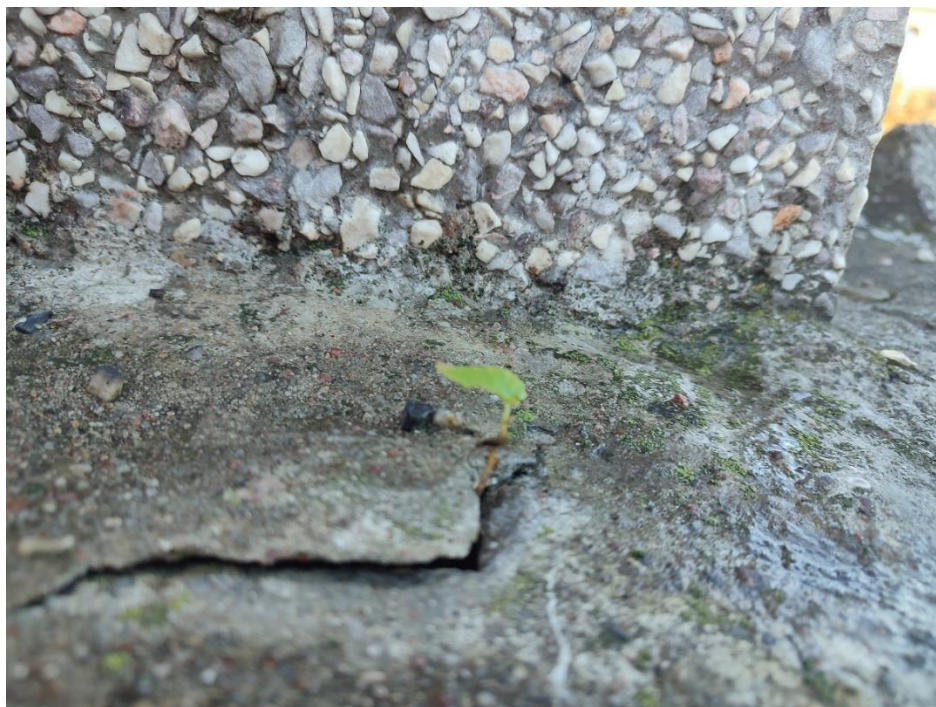
Fot. 35 Brak odpowiedniego wyprofilowania powierzchni poziomej powyżej rzeźb, nieszczelne połączenia, widoczne pęknięcia w których rośnie roślinność. Pomimo godziny 12.00 i braku opadów powierzchnia cały czas wilgotna.

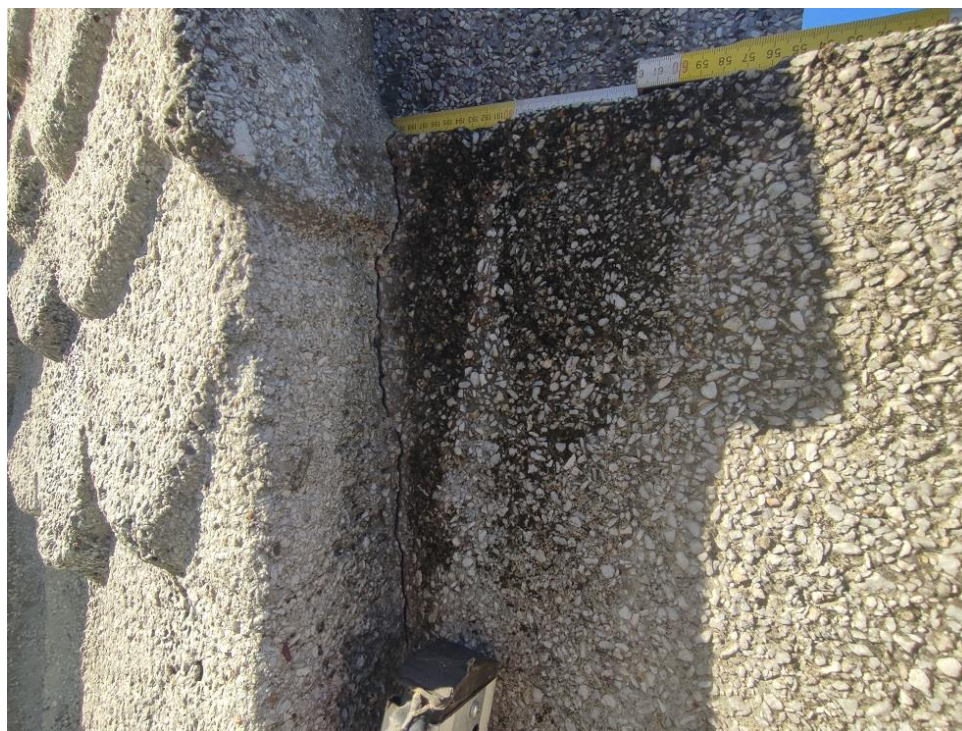
Fot. 36 Na połączeniu rzeźby orła z pomnikiem wyraźne pęknięcie pionowe.

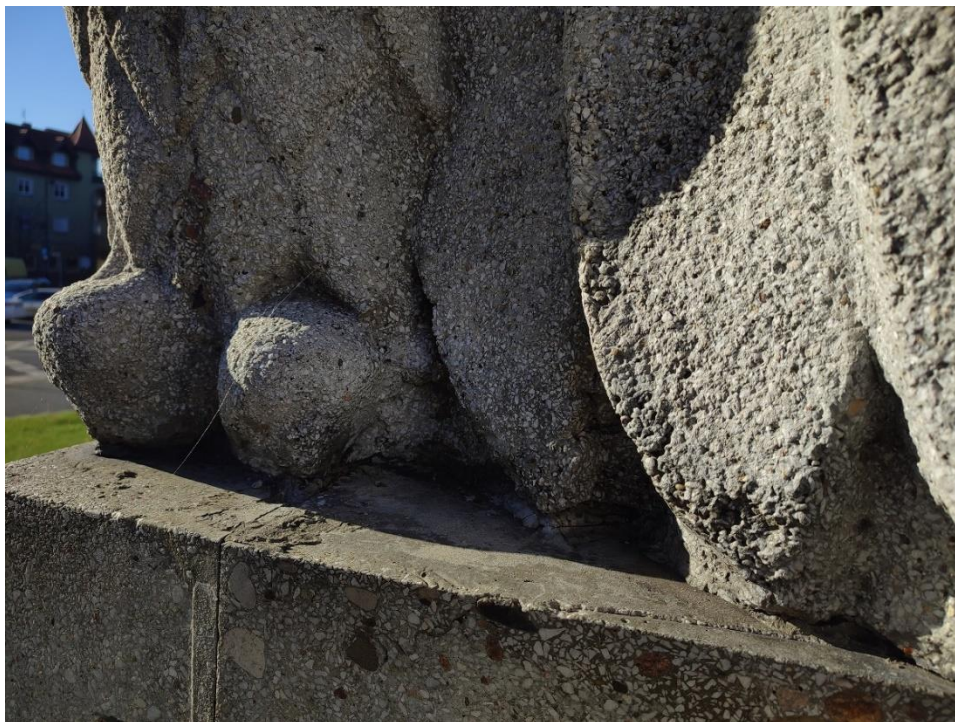
Fot. 37 U podstawy orła liczne wyszczerbienia, brak odpowiedniego spoinowania elementów.

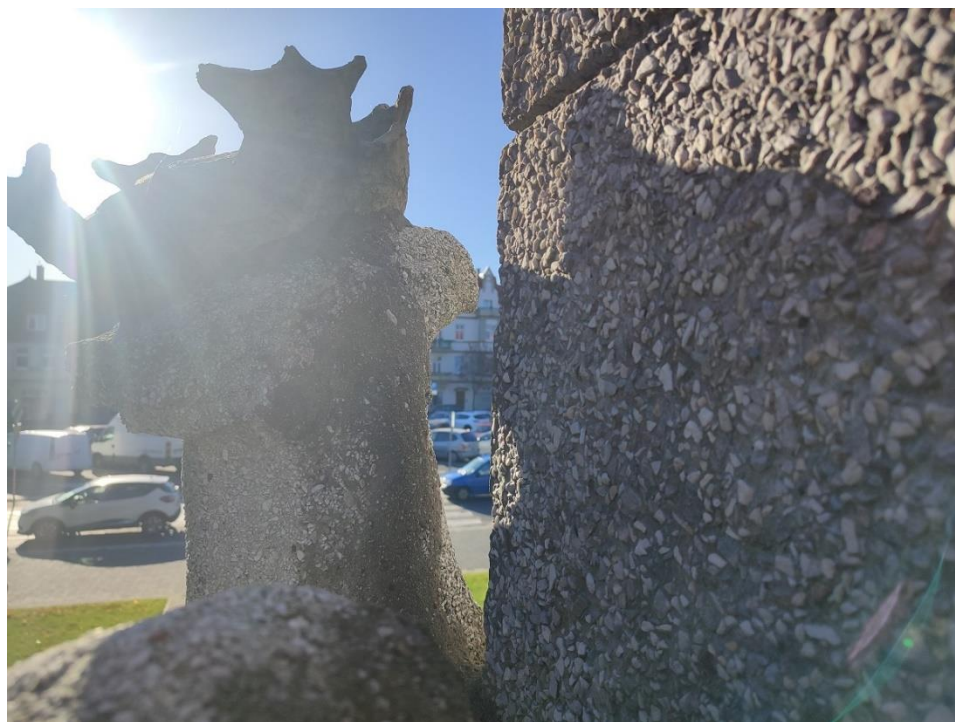
Fot. 38 Korona orła spękana, w miejscach zacięzionych wyraźna wegetacja mchów i porostów.
