Załącznik do pozwolenia/postanowienia pisma  
nr. 17/2024/B  
z dnia 03.09.2024

**PROGRAM PRAC KONSERWATORSKICH  
OŁTARZA BOCZNEGO Z POŁUDNIOWEJ NAWY  
BAZYLIKI KOLEGIACKIEJ P. W. MATKI BOŻEJ POCIESZENIA  
I ŚW. STANISŁAWA BISKUPA  
W SZAMOTUŁACH**

Poznań 2024

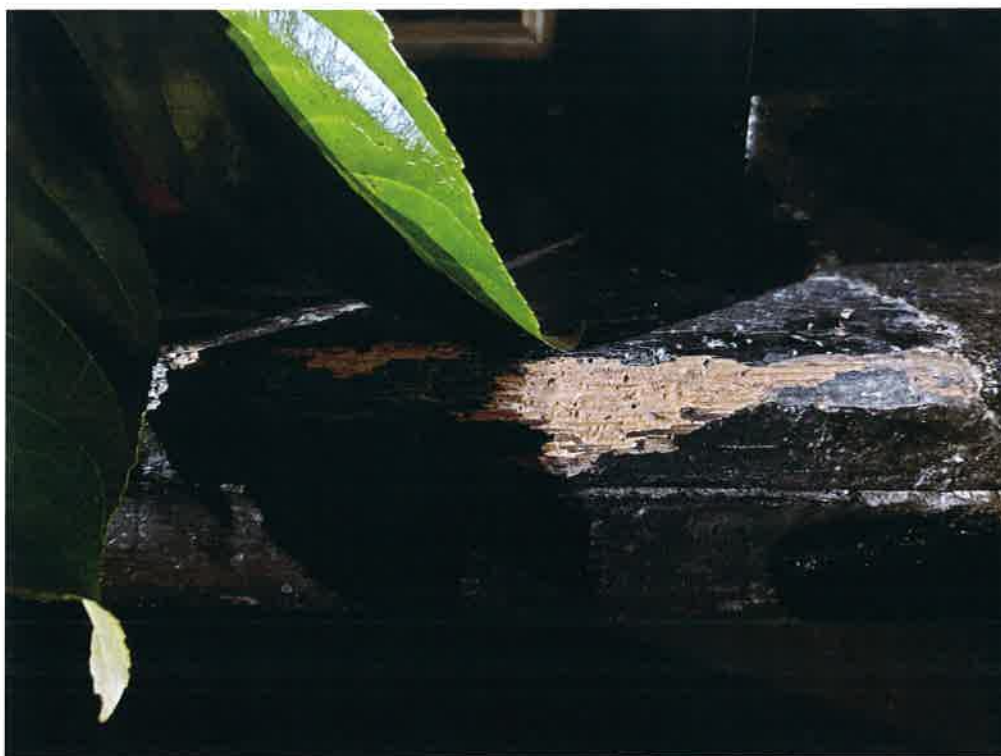
Kilka niewielkich i płytkich mechanicznych zniszczeń drewna, szczególnie na krawędziach..  
Głównie widoczne na drewnianej płycie leżącej bezpośrednio na murowanej mensie

fot. 1 Widoczne zniszczenia drewnianej płyty leżącej bezpośrednio na mensie

**9. Uzupełnienie ubytków drewna**– głębokich przez flekowanie drewnem tożsamym z oryginalnym na klej *Soudal* - jest to poliuretanowy klej do drewna o najwyższej klasie odporności na wodę i wilgoć

Ubytki na krawędziach doskonale uzupełnia się dwuskładnikowym kitem do drewna *Araldit sv/hv 36* - Produkt przeznaczony do rekonstrukcji, szpachlowania, trwałego uzupełniania ubytków wewnętrznych i zewnętrznych powierzchni drewnianych,

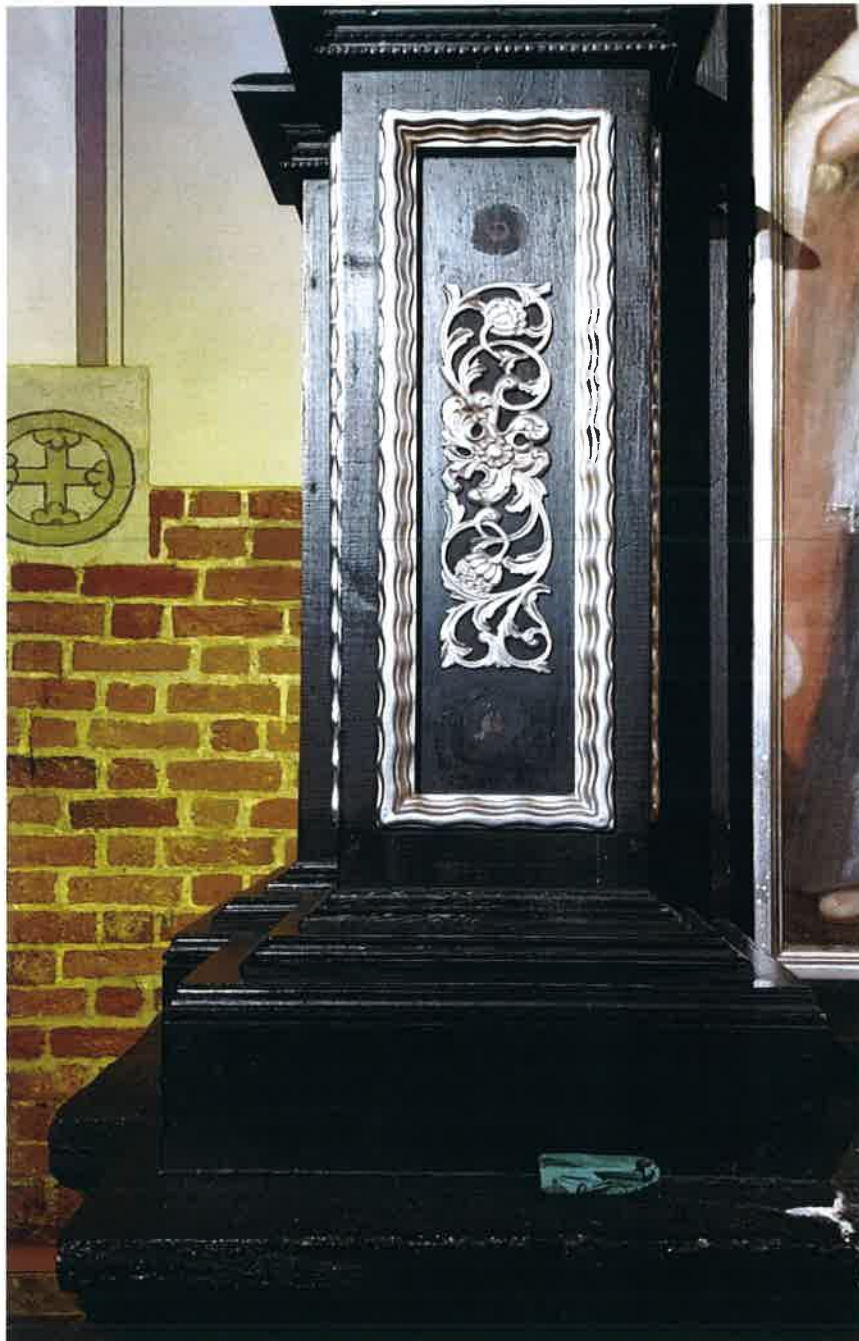
Widoczny brak niektórych elementów snycerki

fot,2 Brakujące elementy srebrzonej snycerki

**6. Wykonanie rekonstrukcji brakujących elementów snycerki** - widoczne są brakujące elementy srebrzonej snycerki. Konieczne jest wykonanie rekonstrukcji tych elementów z drewna tożsamego z oryginalnym i posrebrzenie ich płatkami srebra na *mikstion*. *Mikstion* – to lakier olejno-żywiczny, na który kładzie się srebro lub złoto. Jest to tzw. złocenie na 'mat'

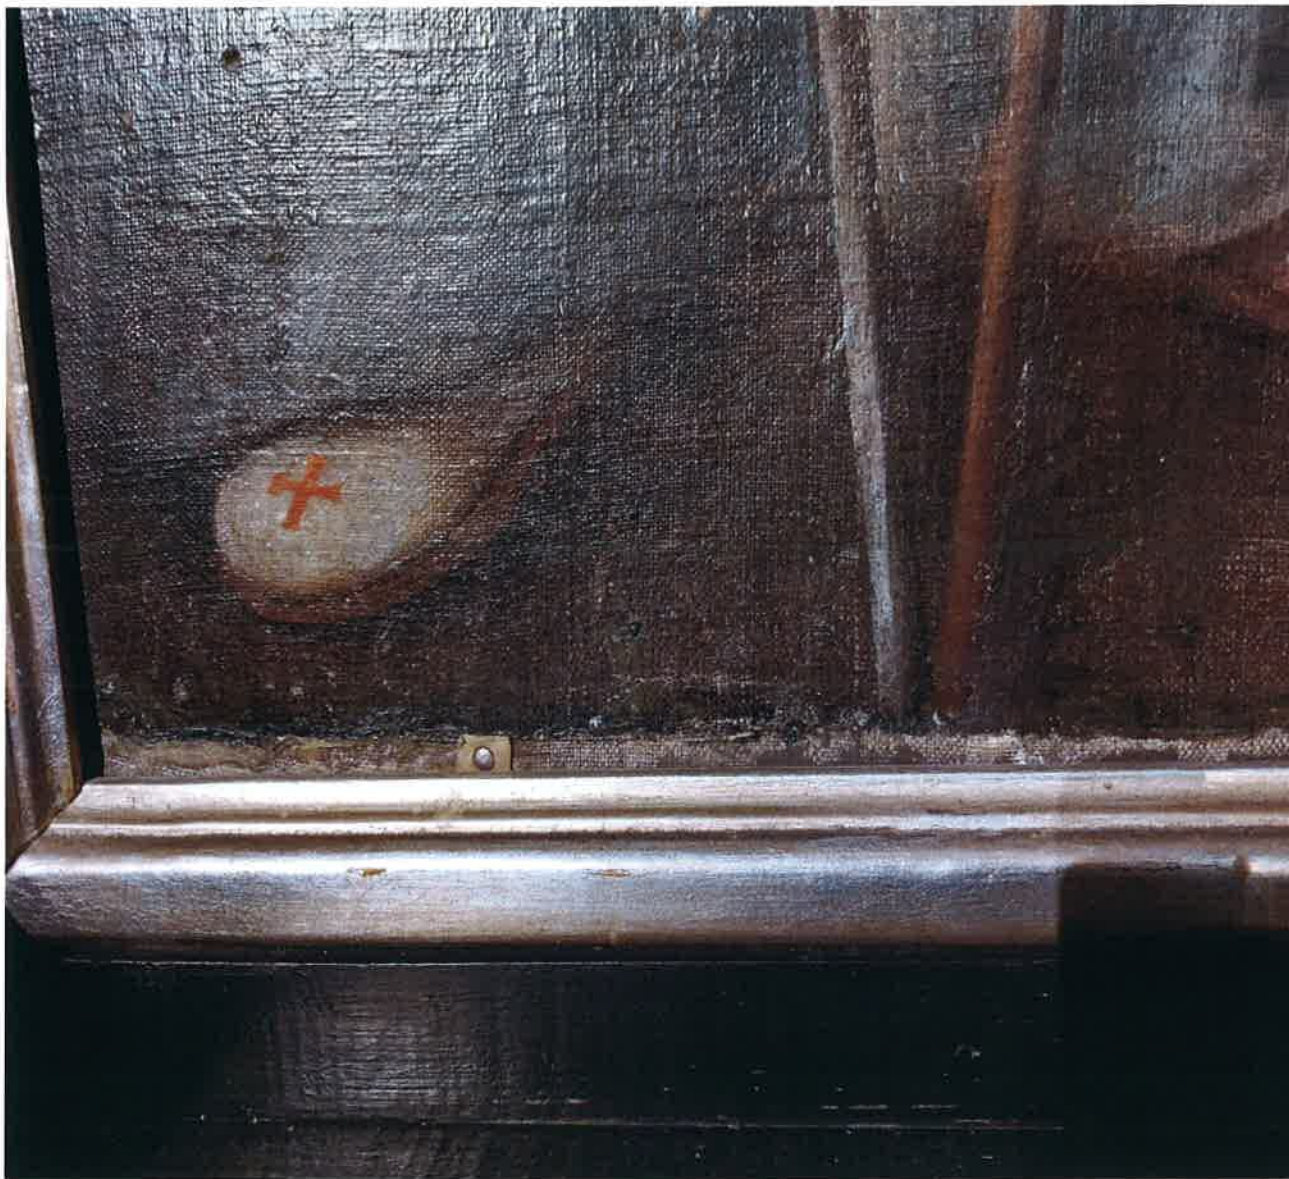
Obrazy, podobnie jak cała nastawa, w dobrym stanie .  
Jedynie w dolnej partii widoczne niedomalowane fragmenty. Wynika to prawdopodobnie z niewłaściwego zawieszenia obrazów w ramach.

Fot. 3 Dolna część obrazu z widocznym niepomalowanym fragmentem z powodu nieodpowiedniego zawieszenia obrazu w ramie

**13. Wykonanie retuszy brakujących fragmentów warstwy malarskiej.** W dolnej partii obrazów widoczne są brakujące fragmenty. Prawdopodobnie wynika to z niewłaściwego zamontowania obrazów w ramach. Nie chcąc demontować obrazów, ponieważ nie jest to konieczne, należy scalić kolorystycznie i wyretuszować brakujące fragmenty. Retusze wykonane zostaną farbami do retuszy firmy *Maimeri*

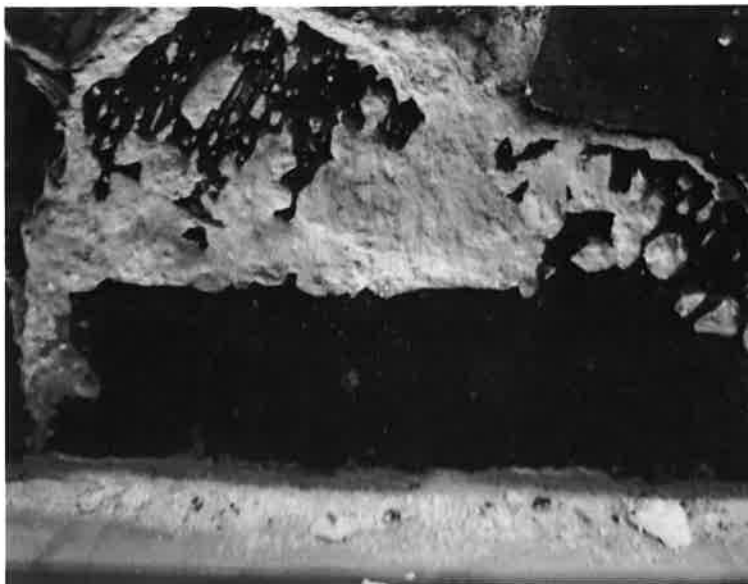
Natomiast na mense ołtarzowej zauważalne są liczne i poważne zniszczenia. Przede wszystkim widoczne są liczne pęcherze, prawdopodobnie powodem jest zasolenie i wynikająca z tego degradacja zaprawy.

Cała powierzchnia pokryta jest wieloma warstwami czarnej farby olejnej.

Widoczne ubytki

fot. 4 i 5 Zniszczenia mensy wynikające z zawilgocenia

**15. . Usunięcie wtórnych warstw przemalowań z mensy ołtarzowej** – na podstawie wcześniej wykonanych prób - mechanicznie i za pomocą rozpuszczalników organicznych i środków spulchniających stare warstwy olejne. Po usunięciu warstw przemalowań będzie można stwierdzić jakie warstwy trzeba usunąć - cementowe; a jakie wzmocnić - oryginalne wapienno- piaskowe

**17. Wzmocnienie strukturalne zachowanych fragmentów oryginalnej zaprawy** - przez pędzlowanie preparatem KSE 100 i KSE 300 firmy *Remers* w zależności od stopnia zniszczenia – jest to środek oparty na estrach kwasu krzemowego. Specyfik ten bardzo dobrze wzmocnia. Stosuje się go „mokre w mokre” jako pierwszy używając KSE 100 a potem KSE 300. Po tym zabiegu należy obiekt pozostawić ok. 4 tygodni dla lepszej penetracji i wiązania środka

**18. Uzupelnienie** brakujących fragmentów mensy – zaprawą wapienno trasową firmy *Optolit Trassmörtel* lub *NSR Optolit* - jest to mineralne kruszywo trasowe
