<b>NAZWA PRZEDSIĘWZIĘCIA</b>				
<b>EKSPERTYZA DOTYCZĄCY STANU KONSTRUKCJI BUDYNKU I PROJEKT WZMOCNIEŃ ŚCIAN, NADPROŻY I BALKONÓW</b>				
<b>NAZWA OBIEKTU</b>		<b>BUDYNEK UŻYTECZNOŚCI PUBLICZNEJ (BIUROWY)</b>		
<b>ADRES OBIEKTU</b>		71- 615 Szczecin ul. Jana Matejki 6B dz. nr 110/2 obr. ewidencyjny nr 1017, gmina Szczecin		
<b>INWESTOR</b>		Wojewódzki Inspektorat Ochrony Roślin i Nasiennictwa w Koszalinie 75-411 Koszalin, ul. Partyzantów 7-9		
<b>EKSPERTYZA TECHNICZNA P R O J E K T B U D O W L A N Y K O N S T R U K C Y J N Y</b>				
<b>JEDNOSTKA PROJEKTOWA</b>		MB- MAXIPROJEKT ul. Gnieźnieńska 14, 75-736 Koszalin		
<b>ZESPÓŁ AUTOSKI</b>	<b>IMIĘ I NAZWISKO NR UPRAWNIEŃ</b>	<b>SPECJALNOŚĆ</b>	<b>DATA OPRACOWANIA</b>	<b>PODPIS</b>
<b>BRANŻA</b>	<b>KONSTRUKCJA</b>			
<b>PROJEKTANT</b>	mgr inż. Rajmund Pluto-Prądyński upr. UAN/N/7210/296/86 ZAP/BO/2360/01	projektant w specjalności konstrukcyjno- budowlanej	<b>XII.2017 r.</b>

OPIS TECHNICZNY  
DO EKSPERYZY TECHNICZNEJ  
I  
PROJEKTU BUDOWLANEGO BRANŻY KONSTRUKCYJNEJ

„WZMOCNIENIE KONSTRUKCJI BUDYNKU W ZAKRESIE  
WZMOCNIENI ŚCIAN, NADPROŻY, BALKONÓW”

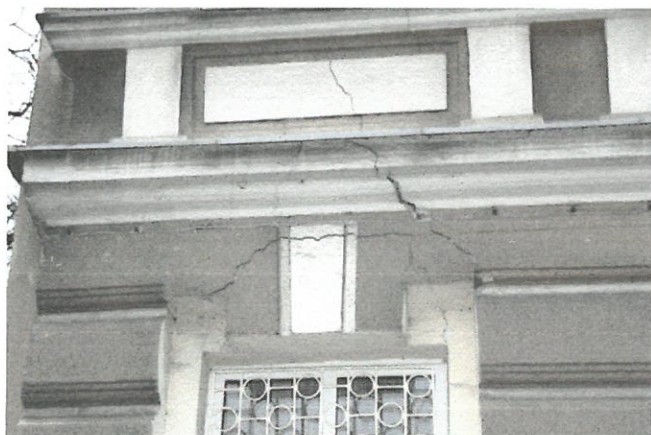
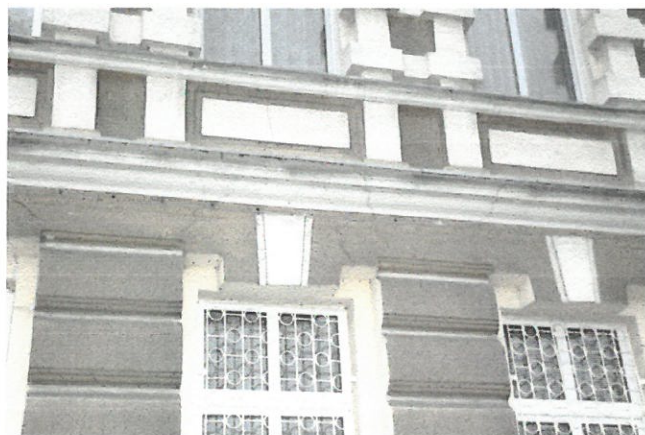
Elewacja frontowa od strony ul. Żubrów – zarysowania nadproży.

Z uwagi na to, że warstwa fakturowa na ścianach frontowych jest o znacznej grubości można spękane odcinki ścian wzmocnić poprzez zabetonowanie prętów stalowych w uprzednio wykutych bruzdach. Po osadzeniu prętów bruzdy osiatkować i wykonać renowację tynku. Zwrócić uwagę, aby bruzdy były wykonywane prostopadle do kierunku rys.

Innym sposobem zabezpieczenia spękań muru jest wykonanie zbrojenia zszywającego z zastosowaniem prętów  $\varnothing$  6 ze stali nierdzewnej, zwykłej ocynkowanej lub z miedzi. Można również zastosować pręty spiralne  $\varnothing$  6 ze stali austenicznej nierdzewnej. W celu przywrócenia muirom ciągłości pręty układa się w spoinach poziomych oczyszczonych z zaprawy do głębokości 6 cm od powierzchni, w co 3 bądź 4 spoinie. Długość prętów powinna być taka, aby po obu stronach rysy od końca pręta było co najmniej 50 do 75 cm. Przy narożach położonych bliżej niż 50 cm od rysy pręty należy zakończyć hakami długości ok. 10 cm. Po usunięciu zaprawy ze spoin należy je oczyścić z pyłu, nawilżyć i częściowo wypełnić ekspansywną zaprawą cementową o wytrzymałości do 60 MPa (ok. 1/3 głębokości). Po osadzeniu pręta w zaprawie cementowej spoinę należy wypełnić wtłoczoną niekurczliwą zaprawą cementową, cementowo-wapienną lub zaprawą żywiczną.

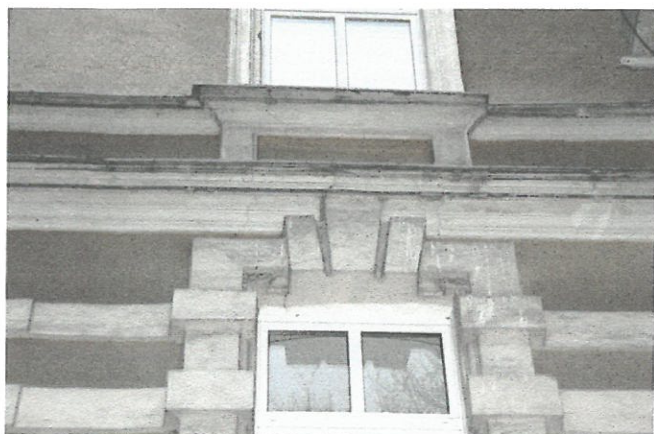
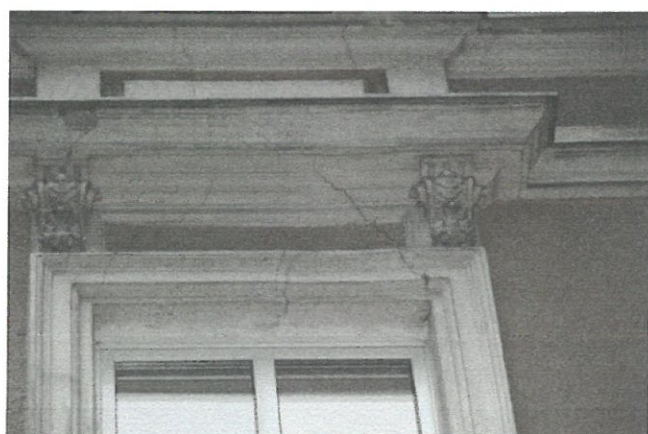
Zarysowania w strefie nadprożowej na elewacji frontowej od strony ul. Jana Matejki.

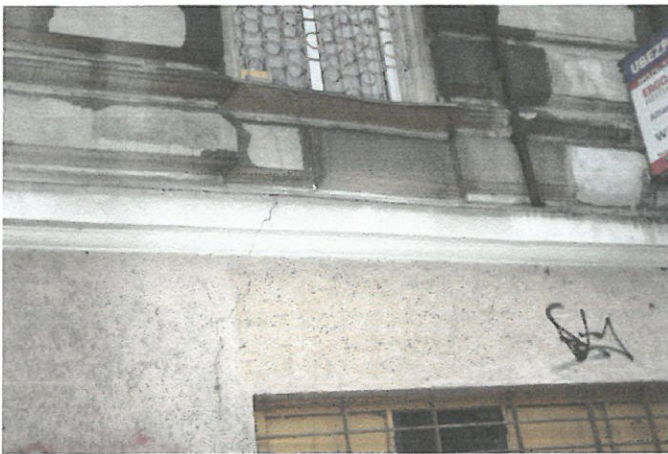
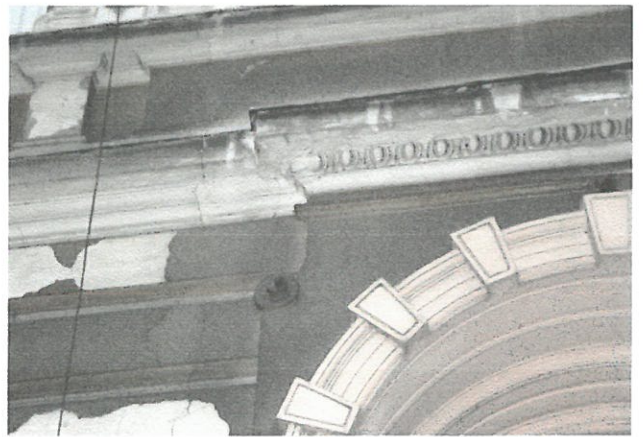
Widoczne zarysowania wokół narożnika okiennego oraz przy wejściu głównym.

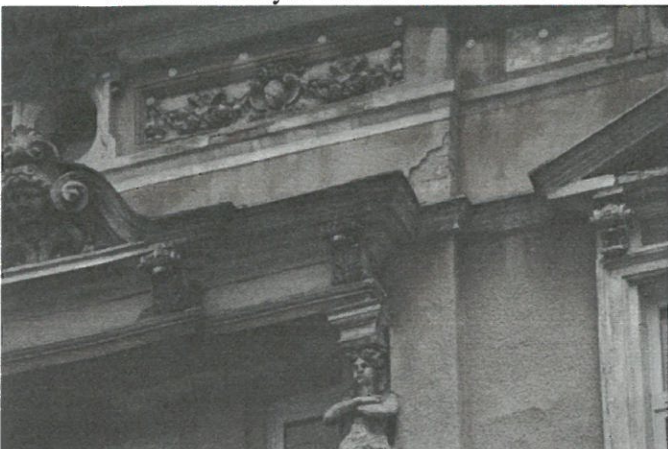
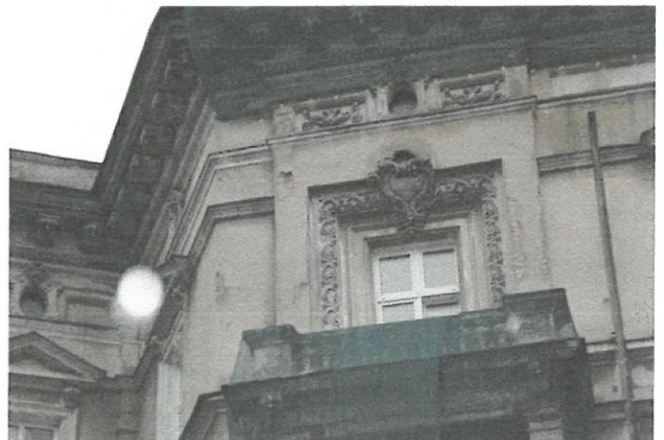
Liczne ubytki tynku w strefach nadprożowych.

Należy wykonać renowację całej elewacji budynku zgodnie z projektem termomodernizacji wykonanej przez Biuro Konserwacji Przyrody s.c. we wrześniu 2015 r. Renowację wykonać zgodnie z pkt. II.2.2. poz. B.

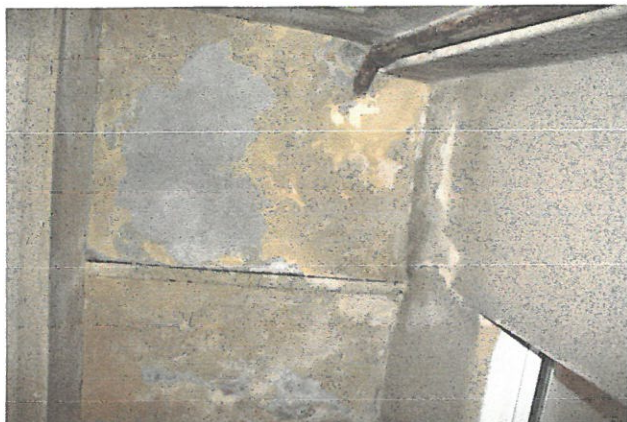
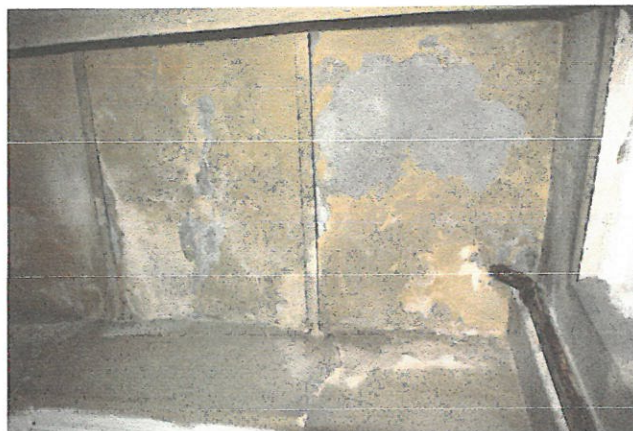
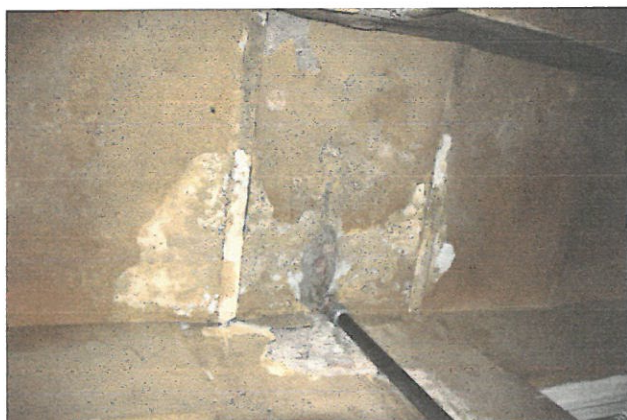
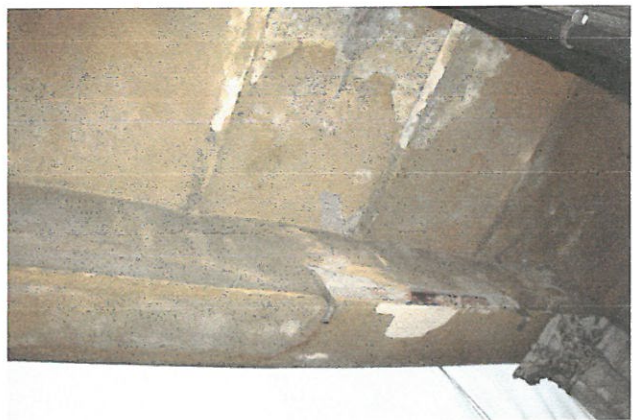
Stwierdzić należy, że elementy nośne nie uległy korozji i nadają się do dalszej eksploatacji. W wyniku nieszczelności szczególnie wokół przejść rur odwodniających płyty balkonowe powstały liczne zacieki. Również w wyniku zmian temperaturowych wpływający na penetrującą wodę odpada tynk z płyt balkonowych. Zakres zniszczeń poszczególnych elementów balkonów został przedstawiony na dokumentacji fotograficznej.

Zacieki poprzez nieszczelności przy przejściach rur odprowadzających wody opadowe.

W chwili obecnej każda próba naprawy izolacji bez demontażu istniejących warstw posadzkowych będzie się wiązała z dociążeniem płyty balkonowej i niemożnością dokładnego sprawdzenia stanu elementów konstrukcji nośnej płyty balkonowej. Tak więc najbardziej racjonalnym wyjściem z sytuacji będzie skucie istniejących warstw posadzkowych wraz z izolacją i wykonanie nowych.

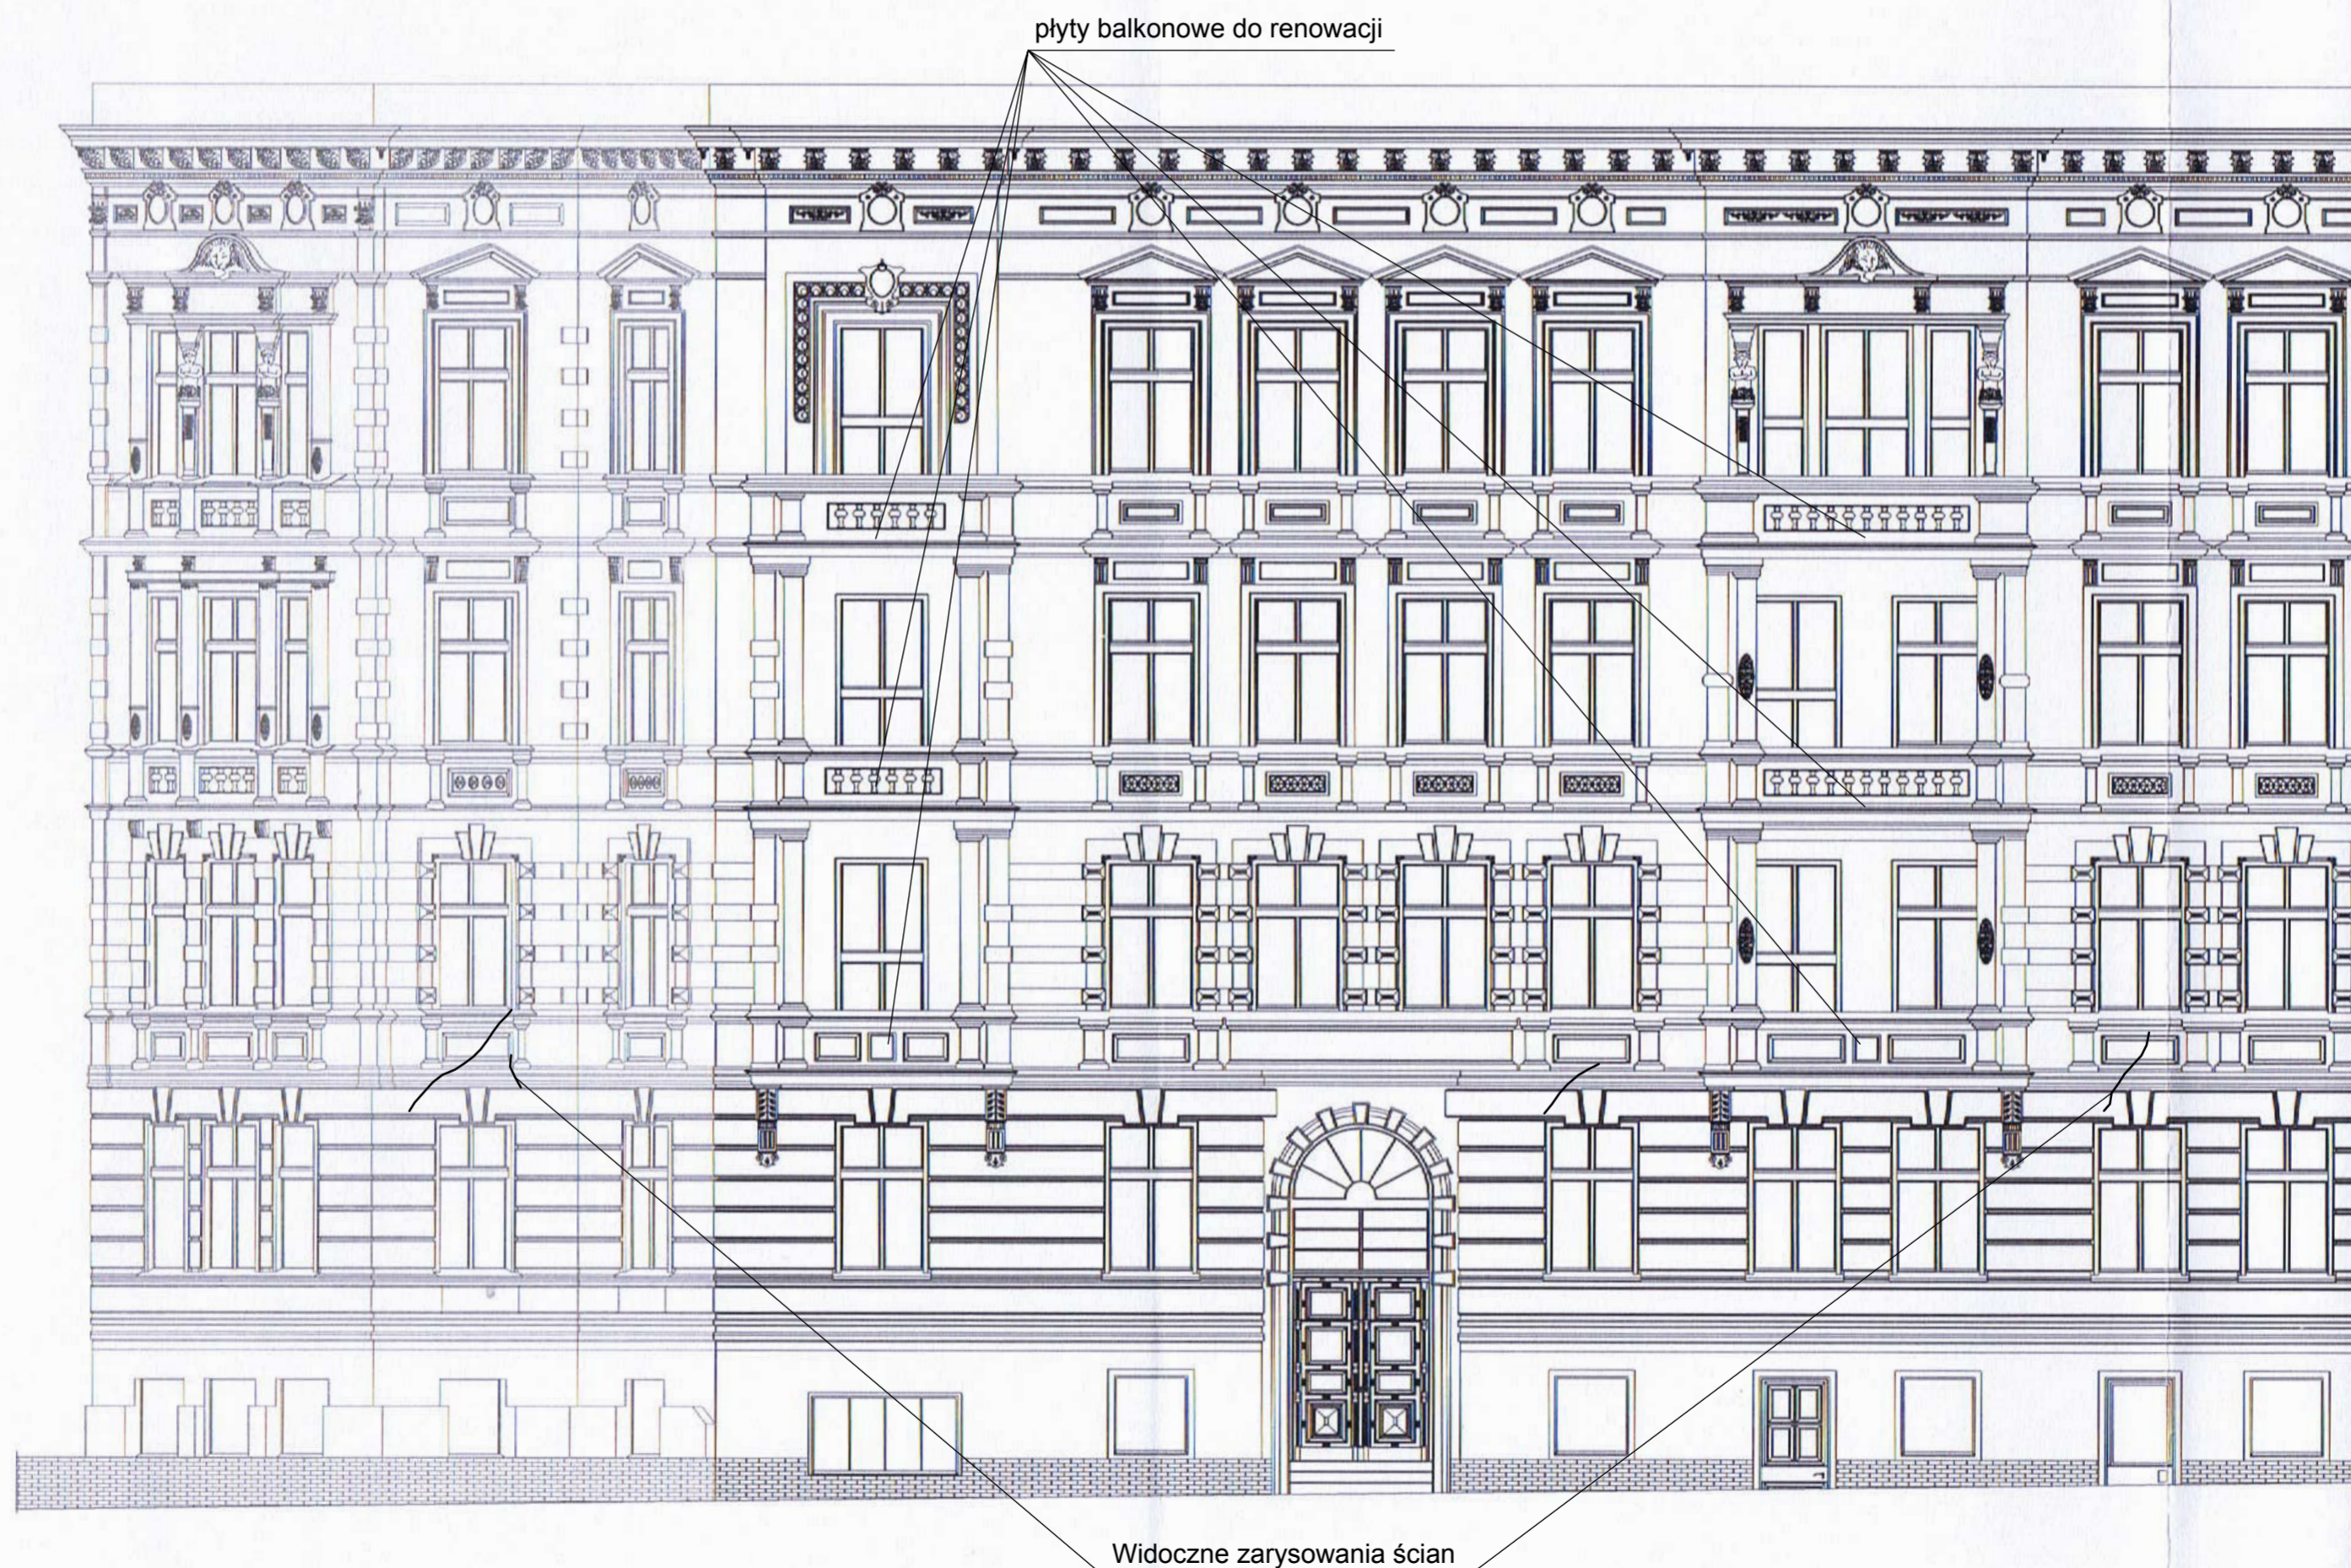
Widoczne zarysowania ścian

płyty balkonowe do renowacji

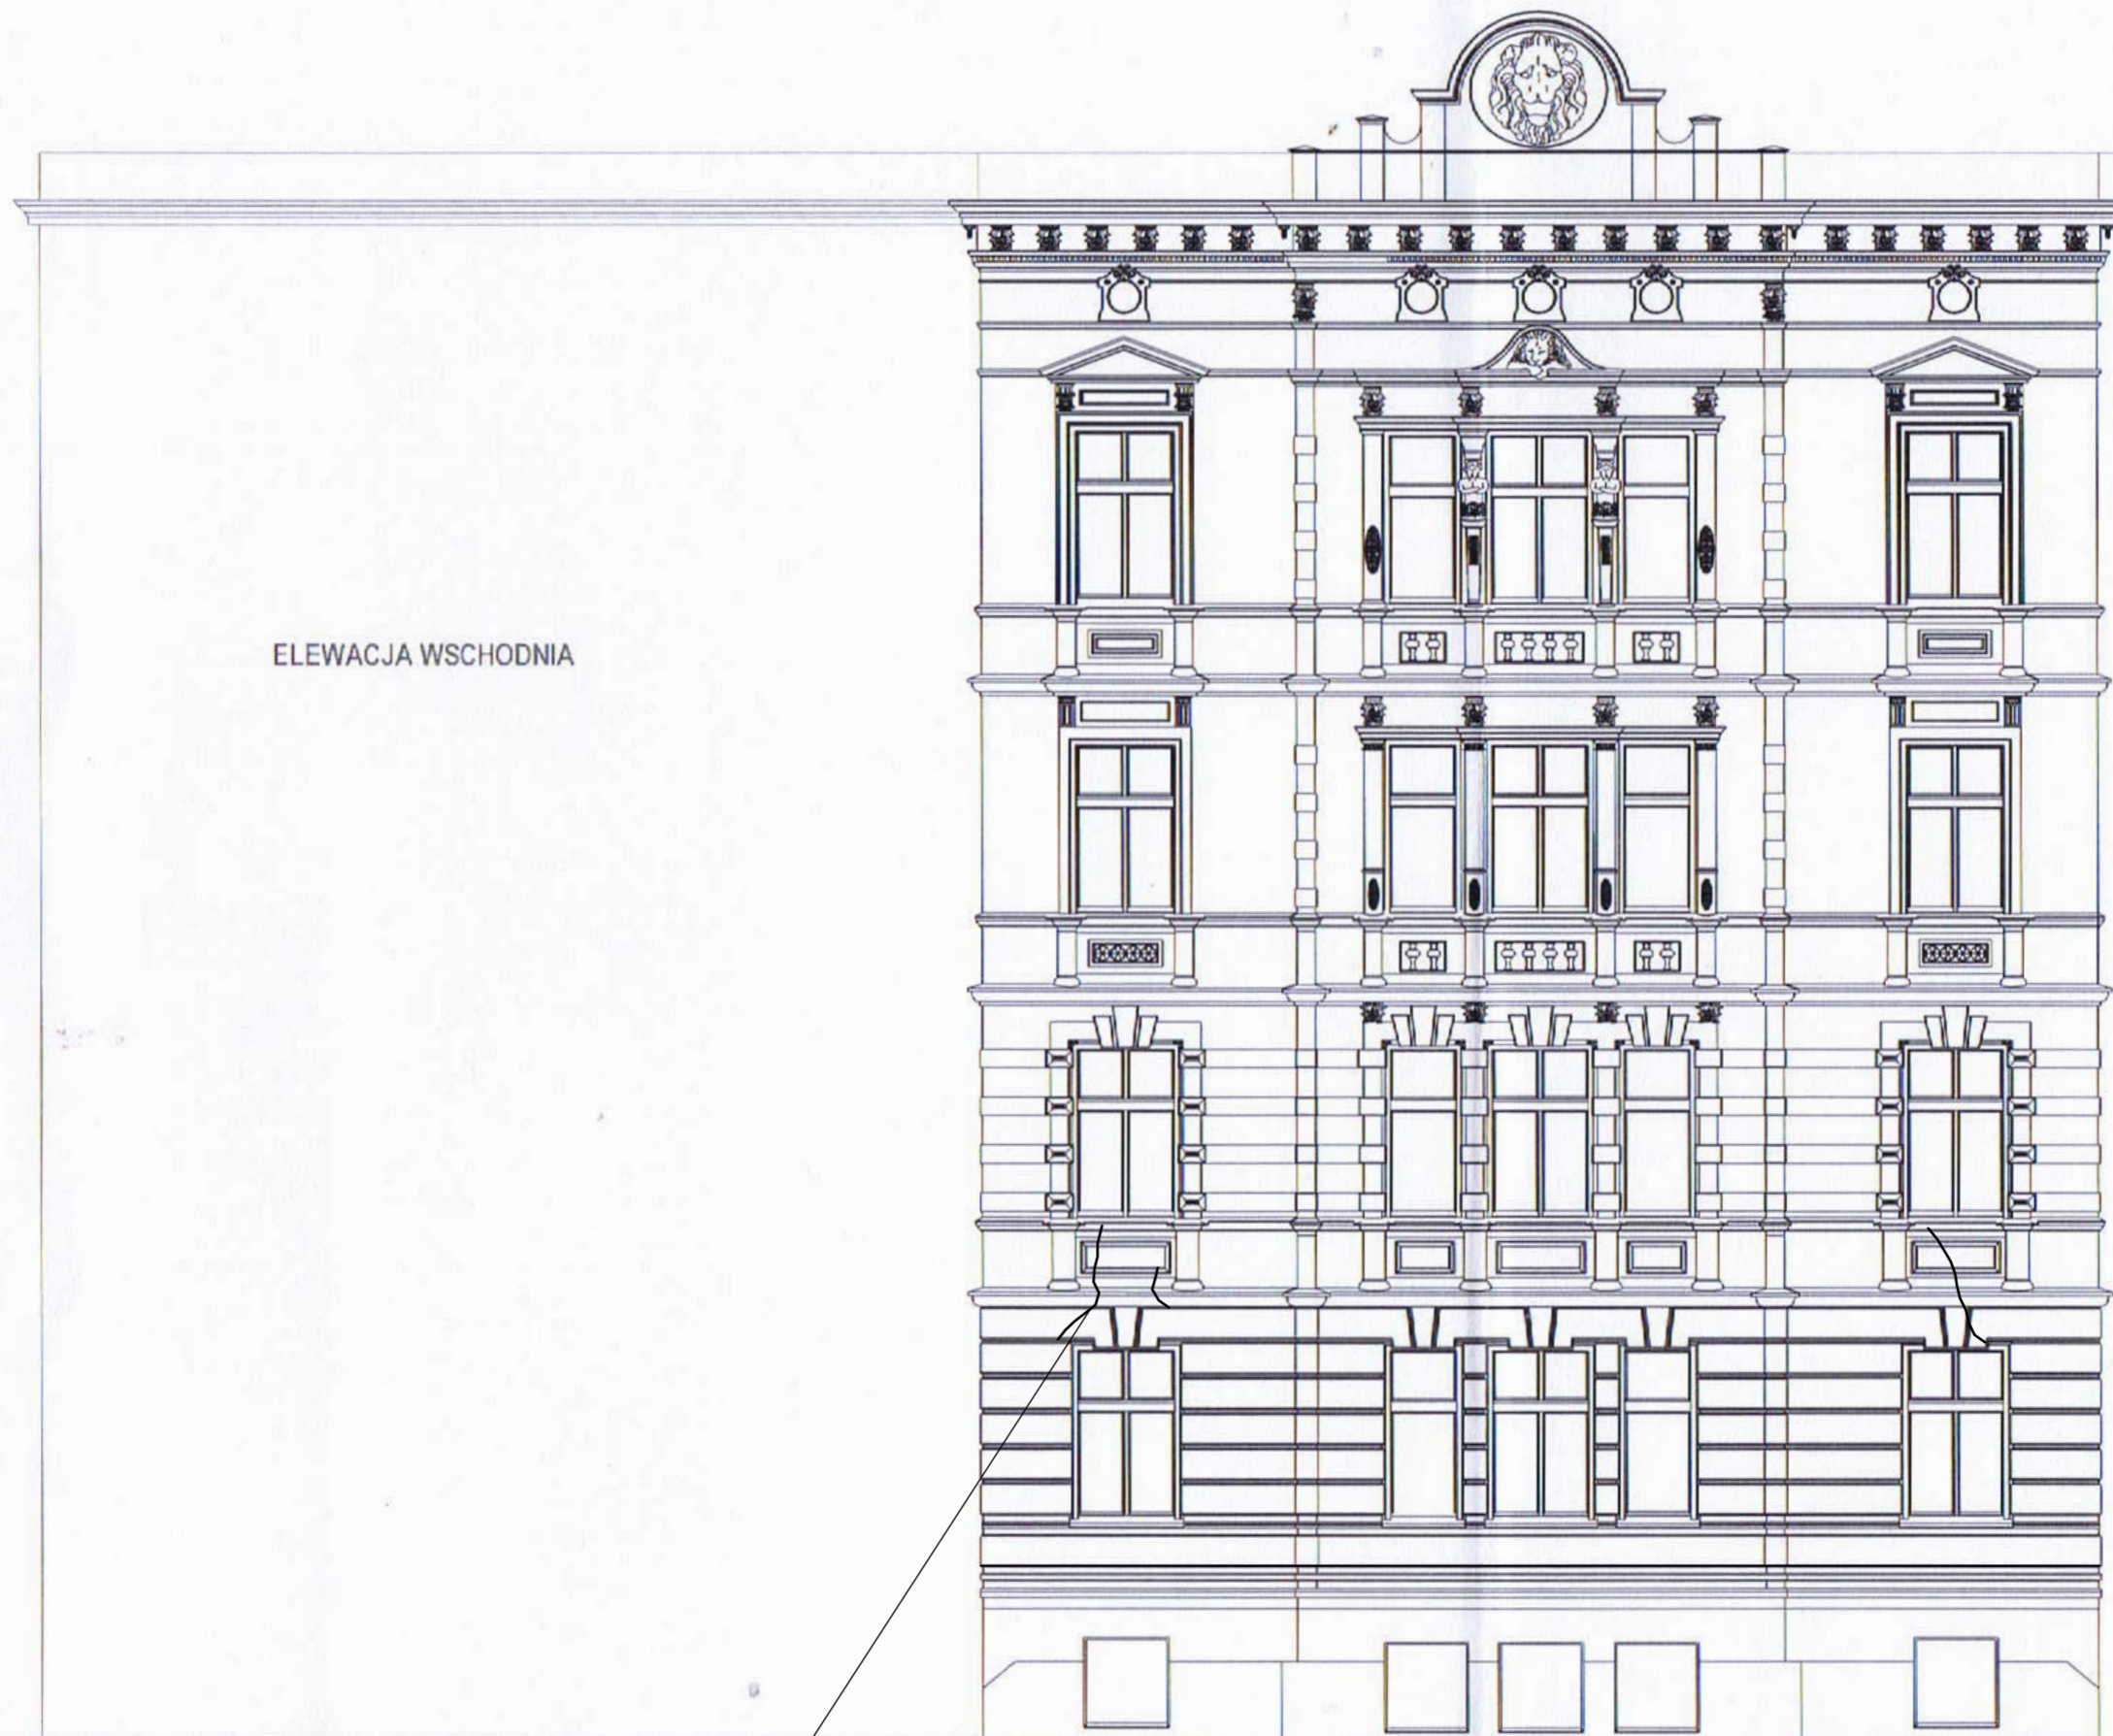
Zarysowania ścian

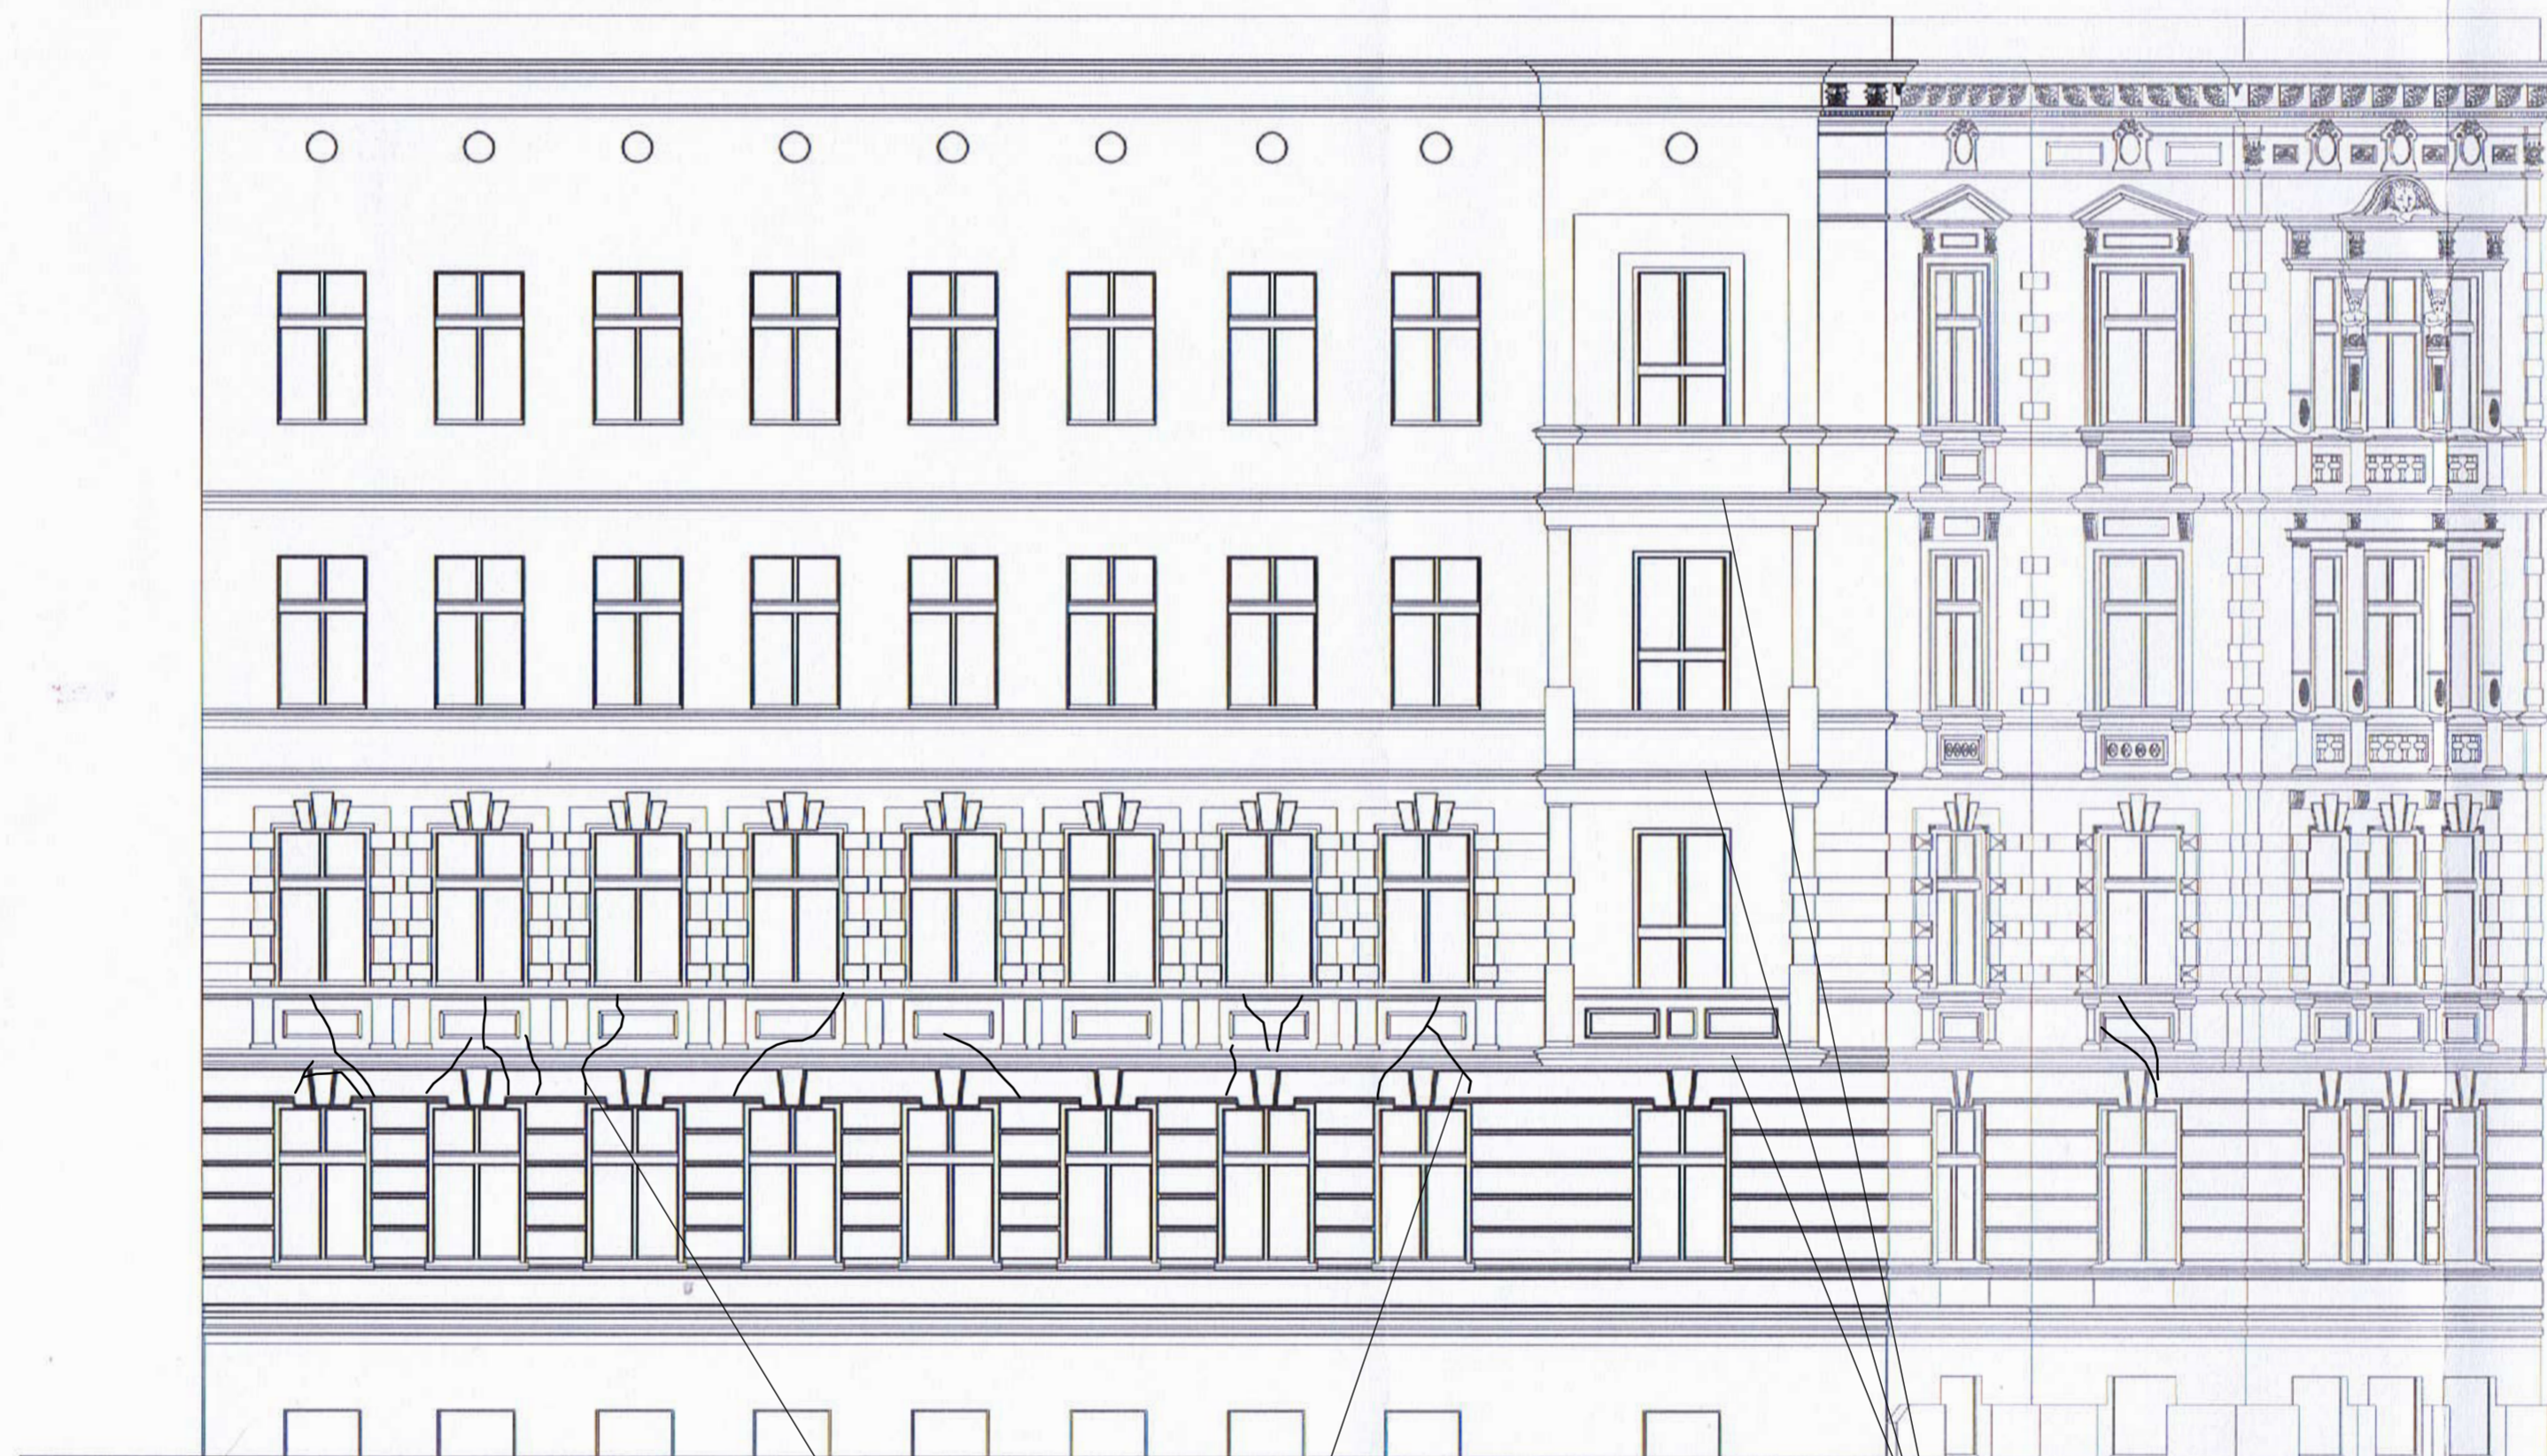
Widoczne zarysowania ścian

plyty balkonowe do renowacji
