ELEWACJE PODWÓRZOWE
STAN ISTNIEJĄCY

| Obiekt | BUDYNEK WIELORODZINNY 66-400 Gorzów Wlkp., ul. Michała Drzymały 32 | ETAP załącznik do zgłoszenia robót budowlanych | |
| temat projektu | REMONT I DOCIEPLENIE ELEWACJI BUDYNKU WIELORODZINNEGO | branża budowlana | |
| temat rysunku | ELEWACJA PODWÓRZOWA - STAN ISTNIEJĄCY | skala 1:100 | data 15-05-2023 |

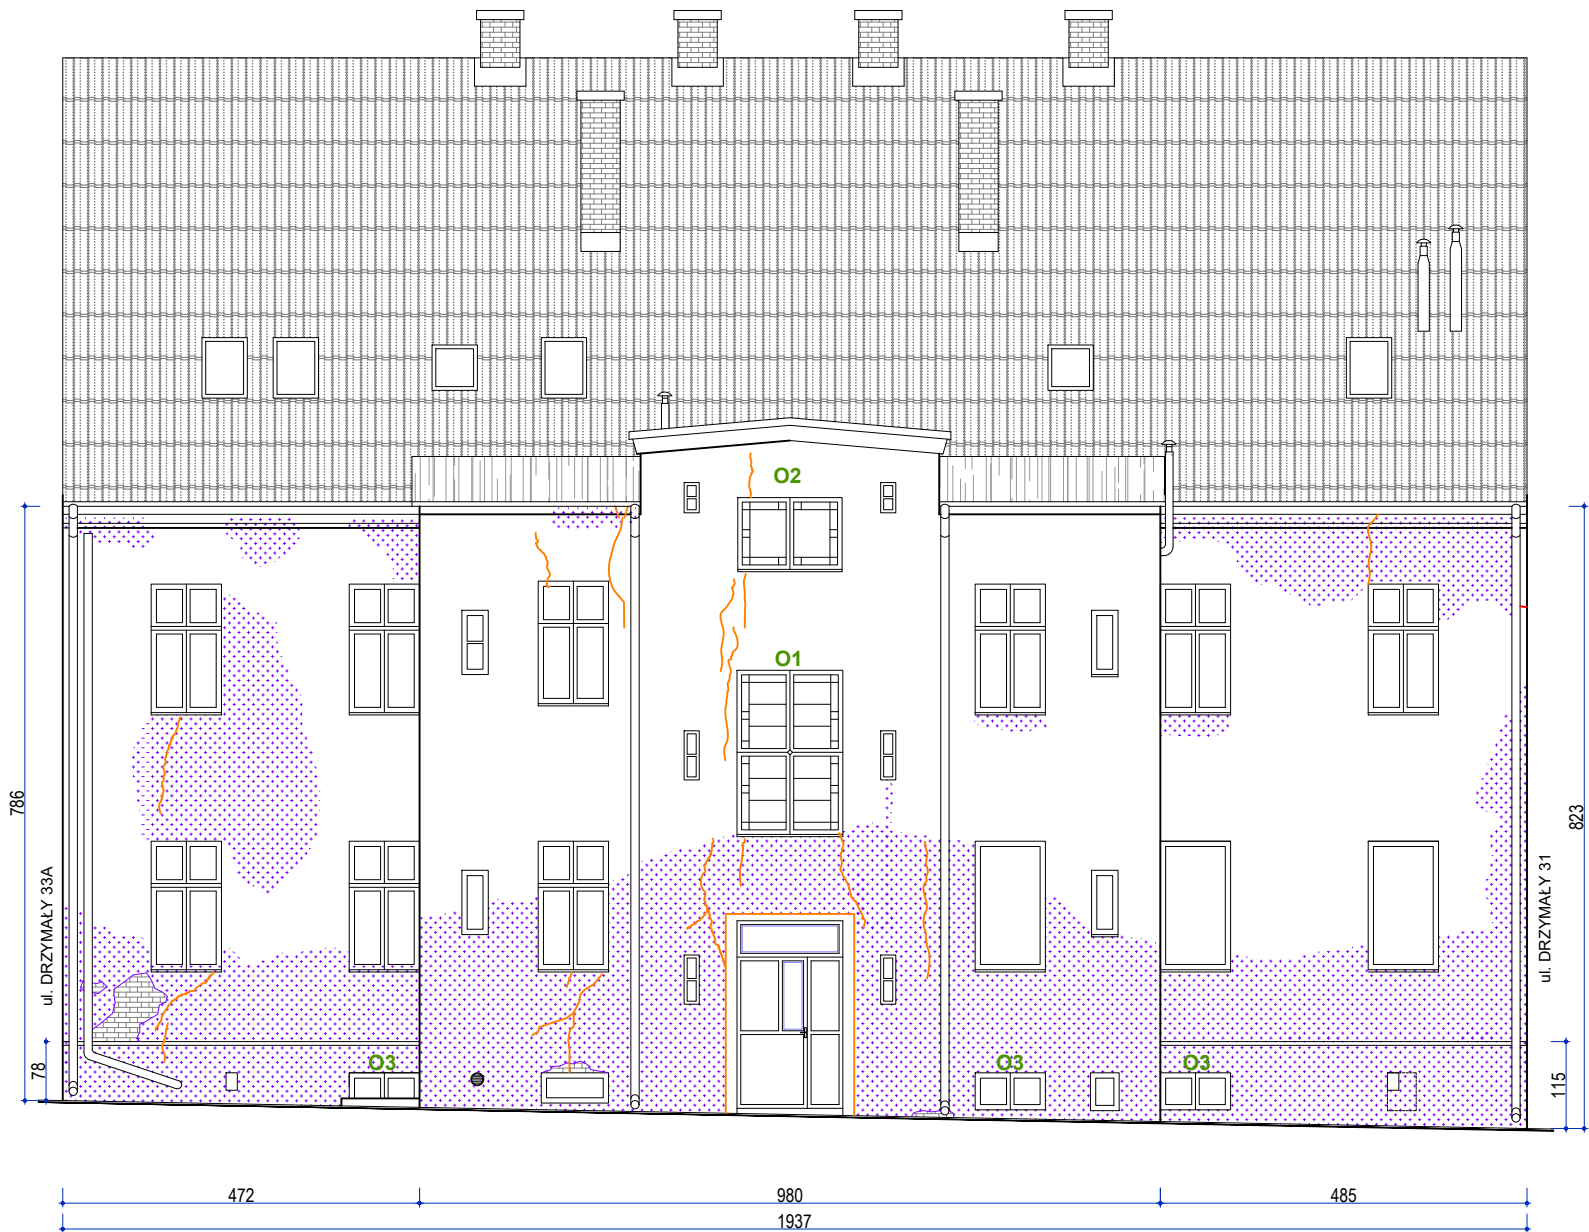
ELEWACJA PODWÓRZOWA skala 1:100

- na elewacji podwórzowej znaczna destrukcja tynków elewacyjnych
- liczne uszkodzenia tynków na skutek korozji mrozowej w miejscach długotrwałych zacieków wody oraz na skutek kapilarnego podciągania wilgoci
- w strefie cokołowej od strony podwórka zawilgocenia na poziomie od 57-83 jedn.CM - ściany wilgotne i mokre
- liczne pęknięcia murów
- uszkodzone nadproże okna piwnicznego, luźne cegły, korozja spoin spoin
