OCENA STANU TECHNICZNEGO WRAZ Z INWENTARYZACJĄ BUDYNKU PRZEDSZKOLA NR 33 W GDAŃSKU

OBIEKT: Przedszkole nr 33
ul. Klonowicza 1A , 80-405 Gdańsk-Wrzeszcz

INWESTOR: Dyrekcja Rozbudowy Miasta Gdańska
ul. Żaglowa 11, 80-560 Gdańsk

DATA: Grudzień 2018 r.

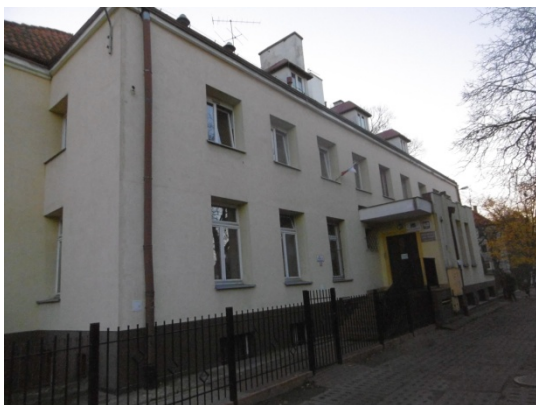
elewacja północna

Stan techniczny ścian zewnętrznych ponad gruntem ocenia się jako dobry, od strony pomieszczeń brak jest spękań w konstrukcji, ubytków, odkształceń i zawilgoceń. Od strony zewnętrznej na powierzchni tynków cienkowarstwowych widoczne są znaczne zabrudzenia ścian oraz wykwyty i zawilgocenia, a także nieliczne ubytki i mikrospękania.

W ramach prac modernizacyjnych dotyczących ścian zewnętrznych budynku ponad gruntem zaleca się dokładne oczyszczenie, odgrzybienie oraz zagruntowanie powierzchni tynków. Na tak przygotowanej powierzchni zaleca się wykonanie nowej warstwy zbrojącej z siatki wykonanej z włókien szklanych zatapianej w warstwie kleju oraz wykonanie nowej wyprawy tynkarskiej cienkowarstwowej wraz z kolorystyką. Do wysokości 3 m powyżej terenu należy zastosować powłokę antygraffiti.

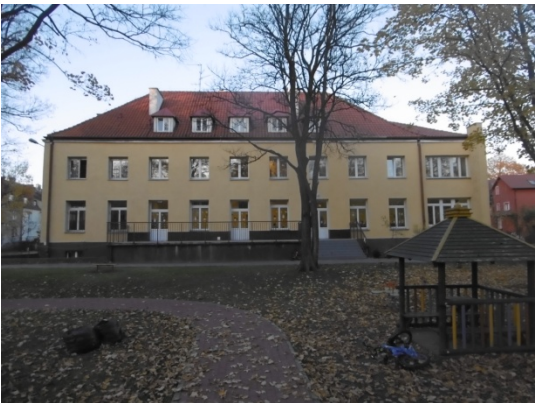
elewacja południowa

Istniejący taras betonowy przy elewacji południowej znajduje się obecnie w dostatecznym stanie techniczny.

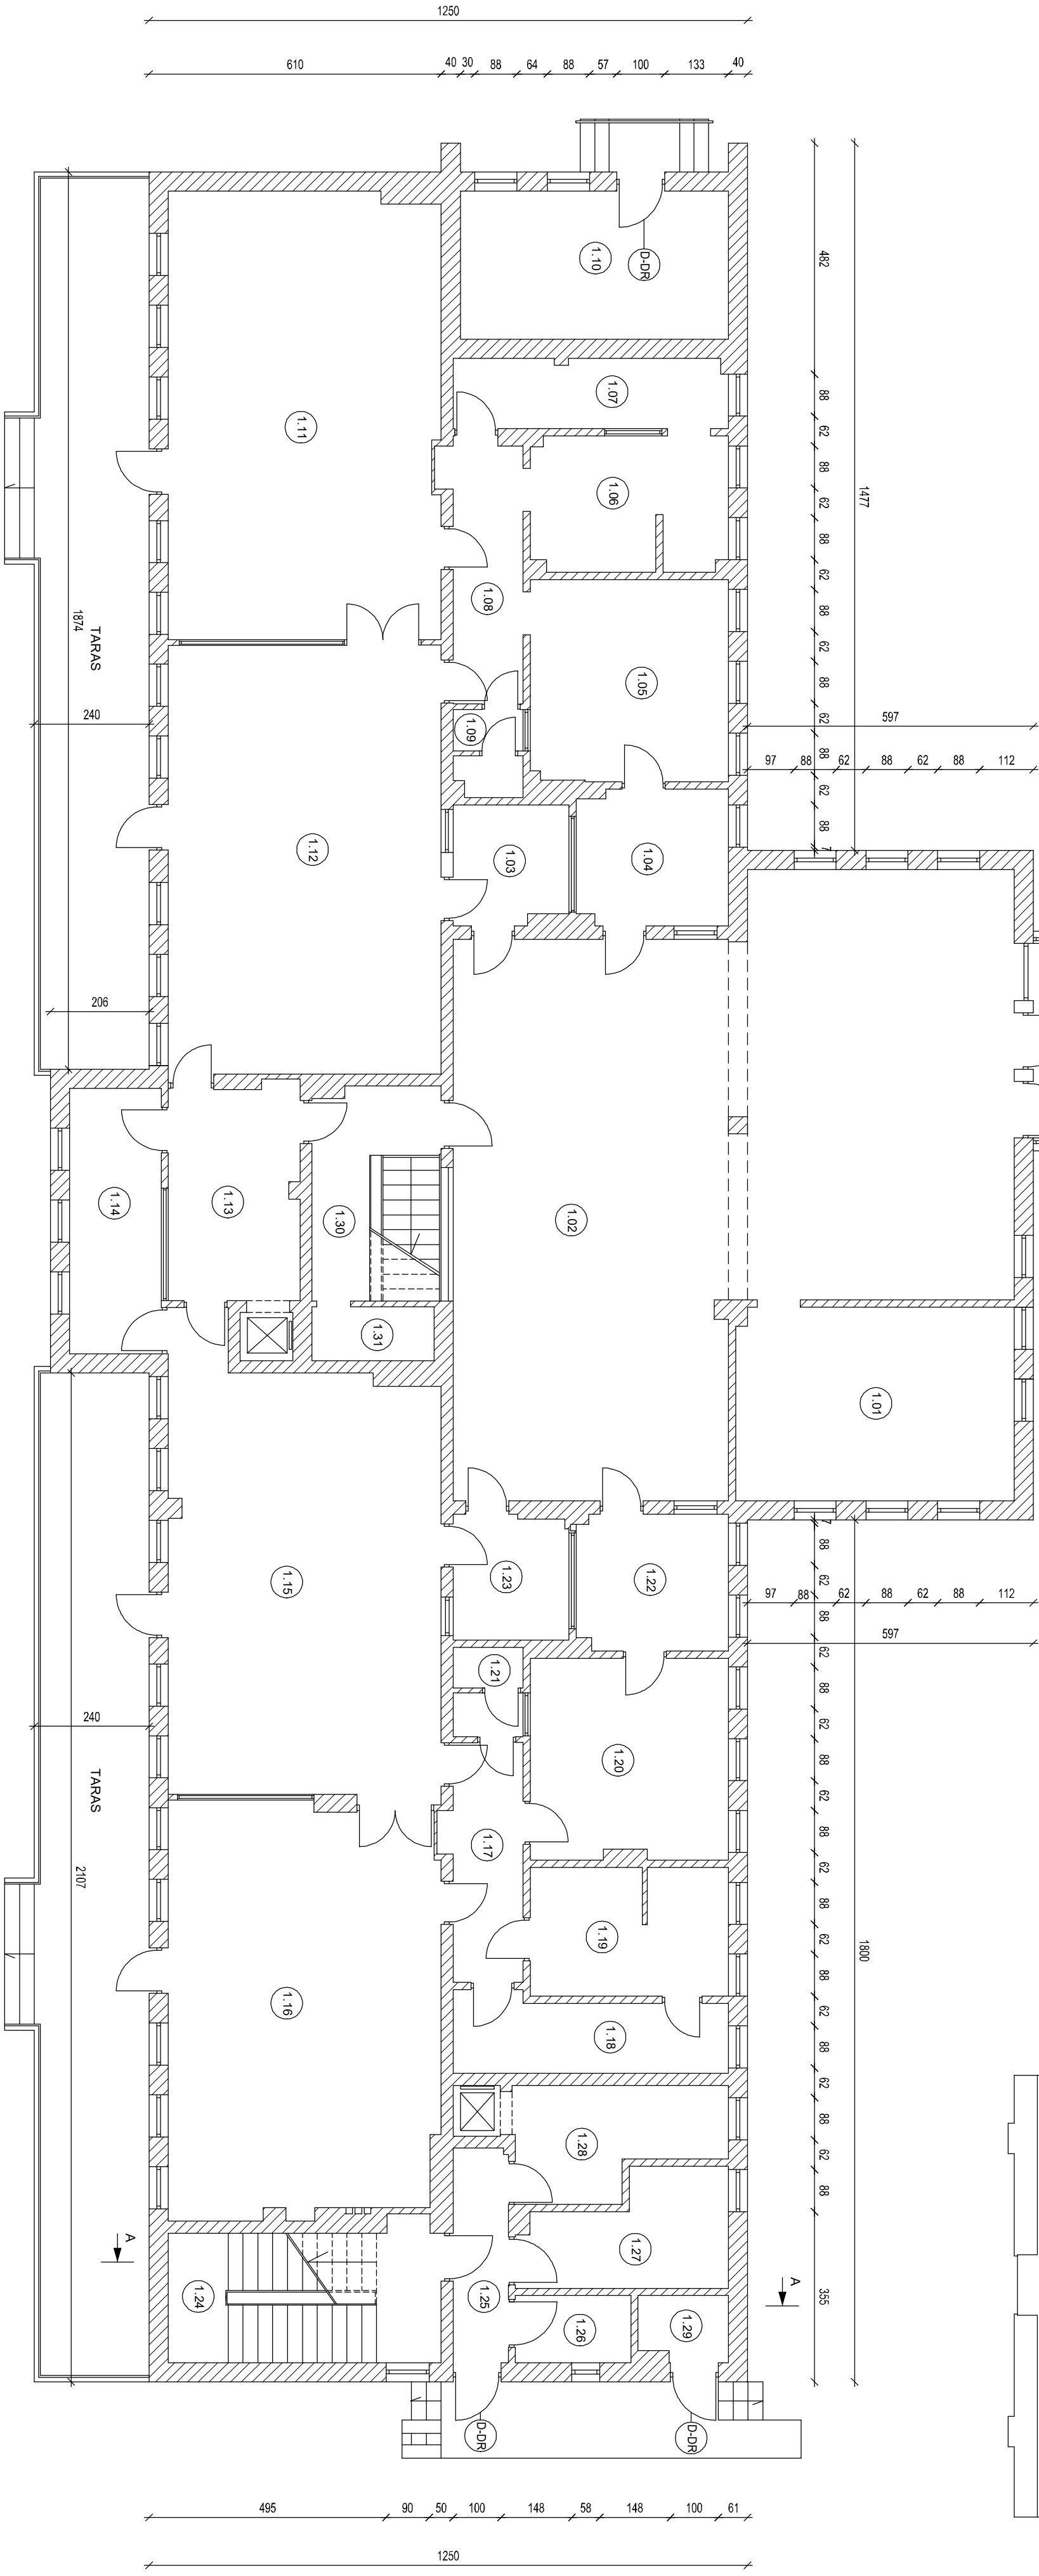
ZAL - zabudowa aluminiowa wiatłokapu zalecana do wymiany
D-DR - drzwi drewniane zalecane do wymiany
