Badań stratygraficznych nawarstwień tynkarsko-malarskich wnętrza  
dawego Zboru Braci Morawskich obecnie  
sali gimnastycznej położonej przy ul. Wróblewskiego 9 w Nowej Soli.

Opracował:

Dyplomowany Konserwator Dziej Sztuki  
Dyplom UMK nr 2064  
specjalizacja - konserwacja kamienia,  
i detali architektonicznych  
mgr Tomasz Filar  
ul. Technologów 13/8 65-115 Zielona Góra

Zielona Góra 2020 r.

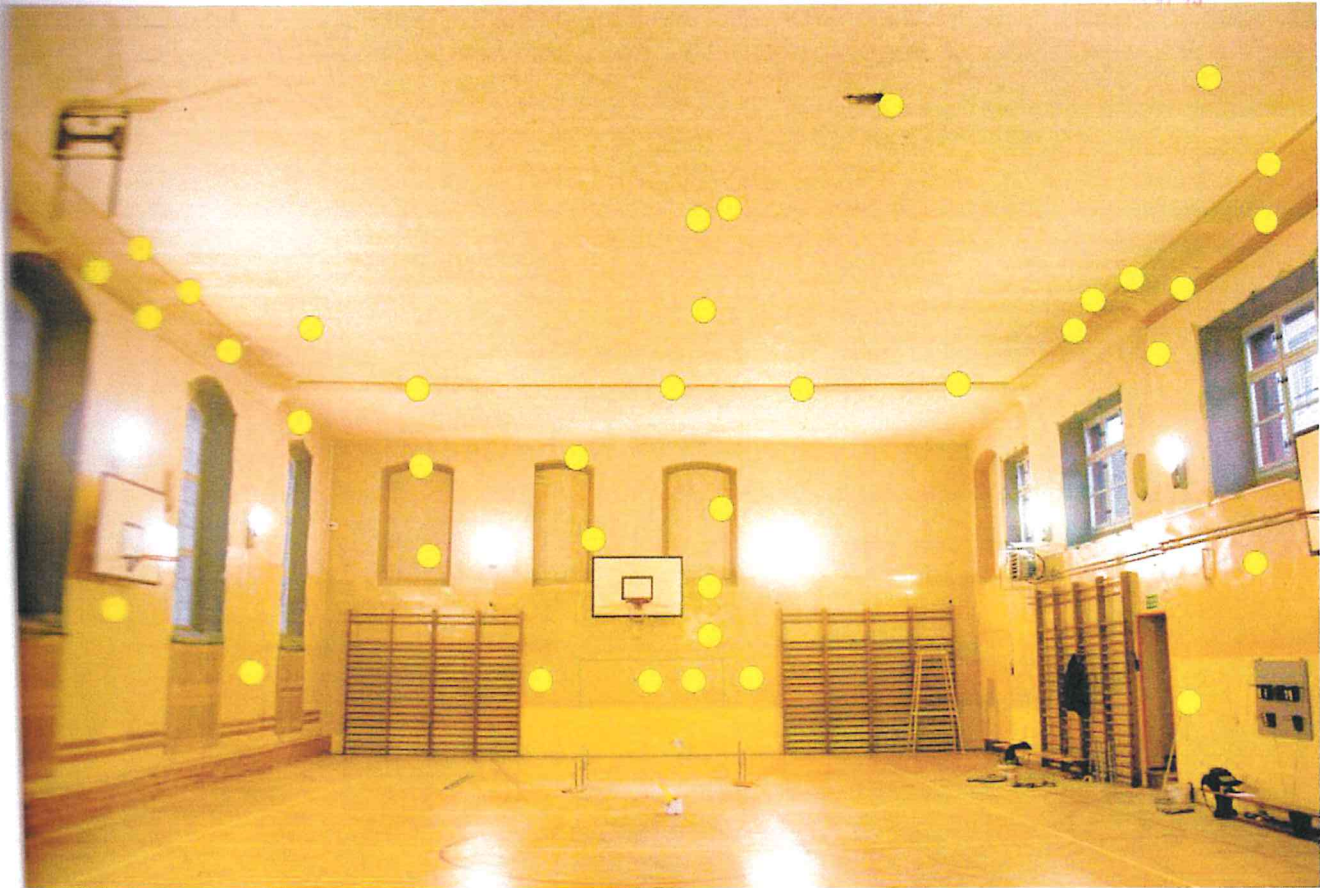
Fot.1.

Widok na ścianę północną

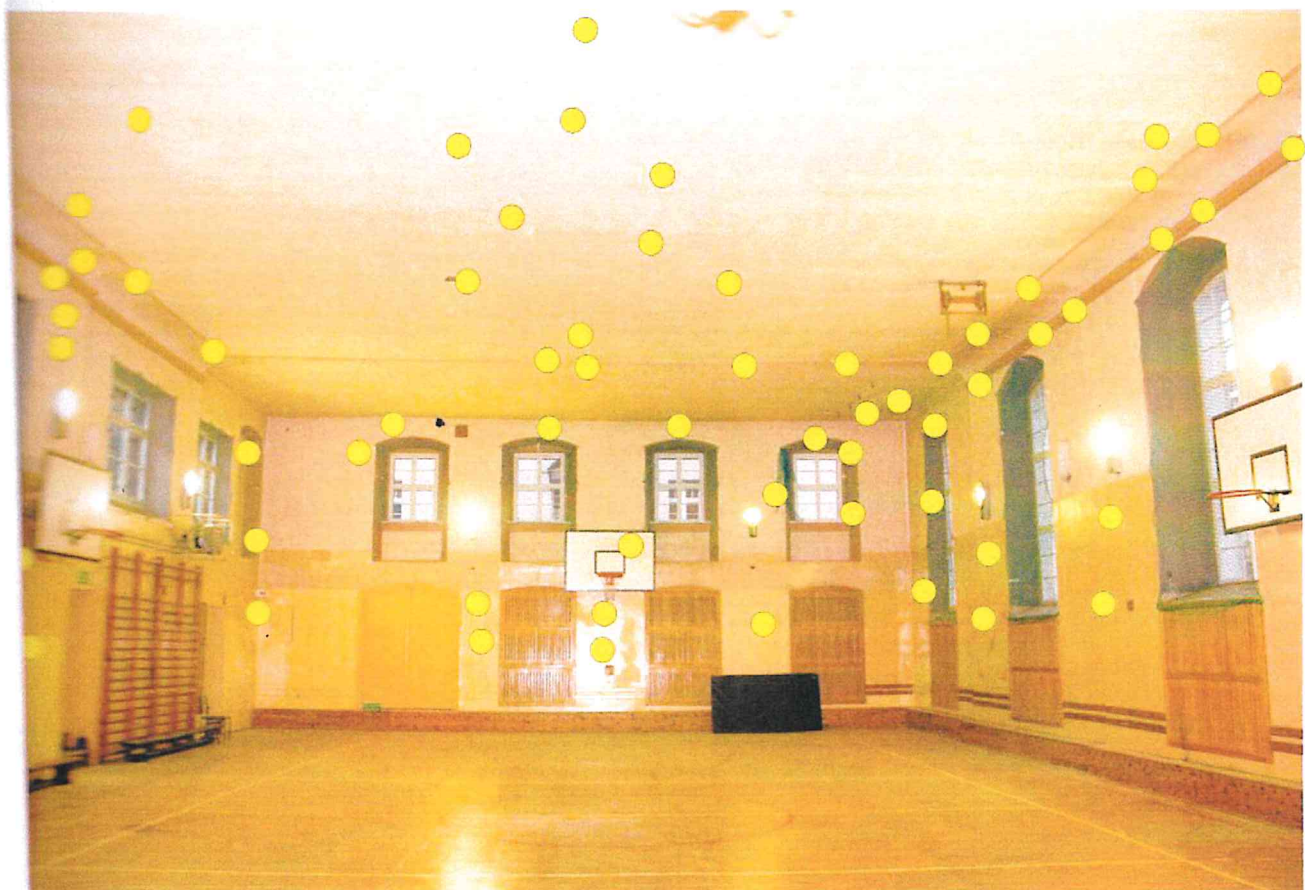
Fot.2.

Widok na ścianę południową

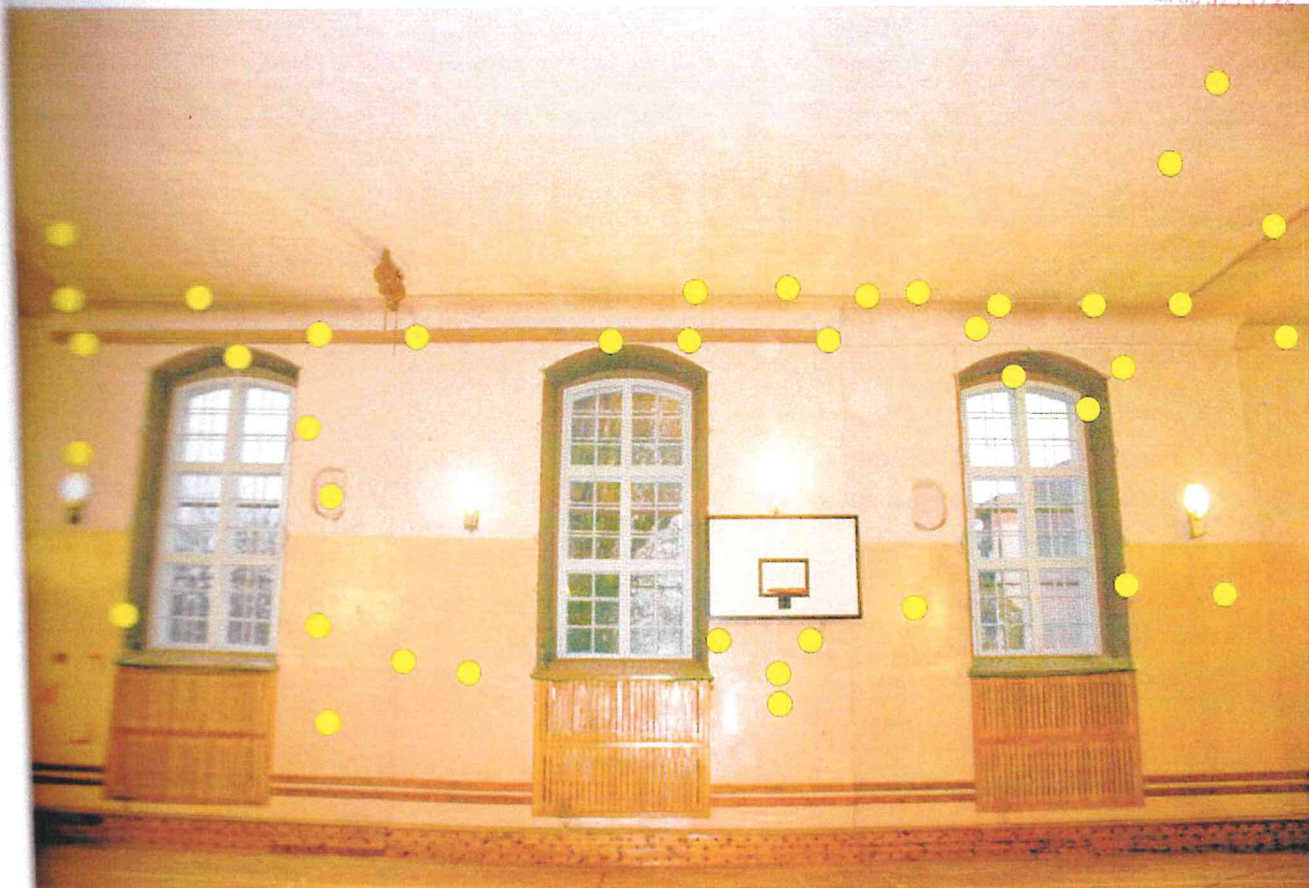
Fot.3.

Widok na ścianę zachodnią.

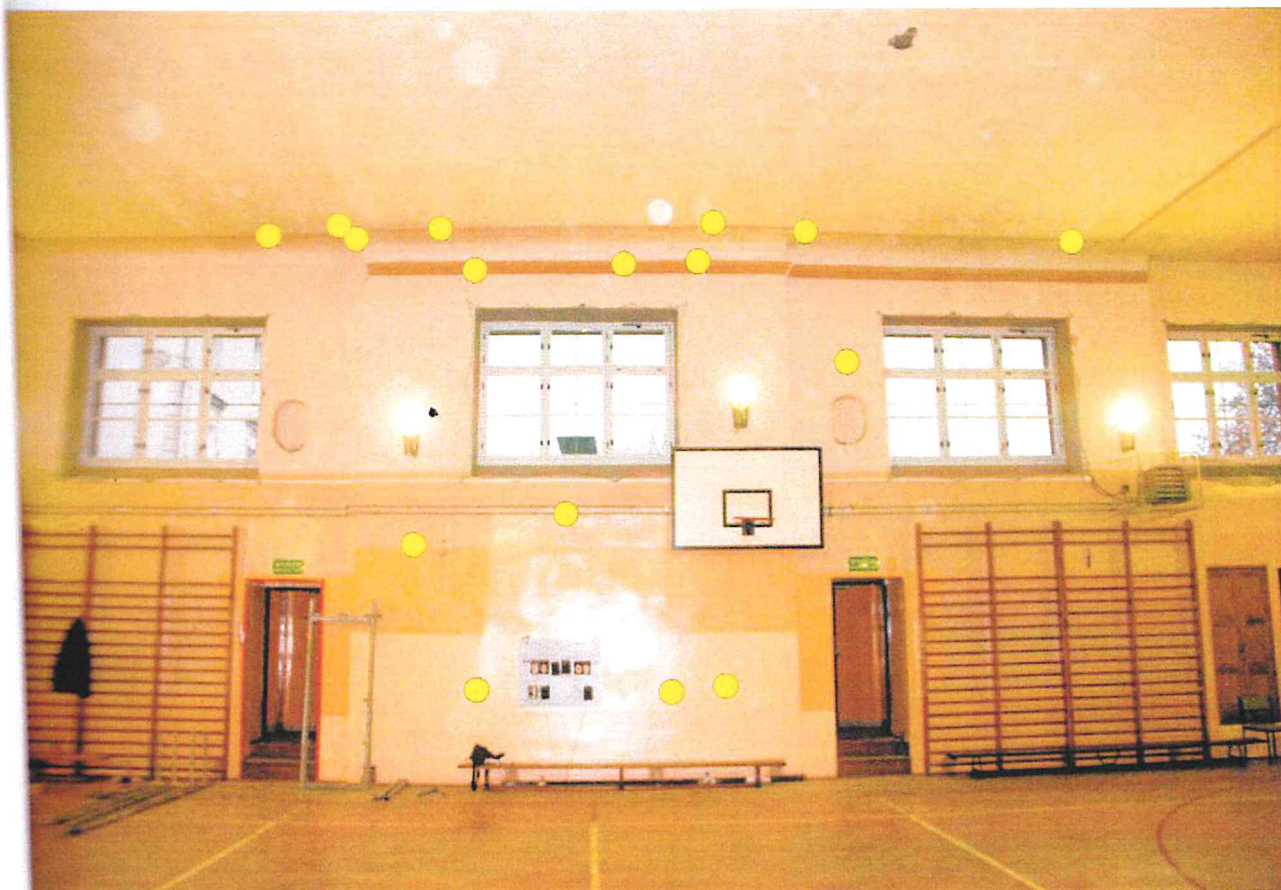
Fot.4.

Widok na ścianę wschodnią.

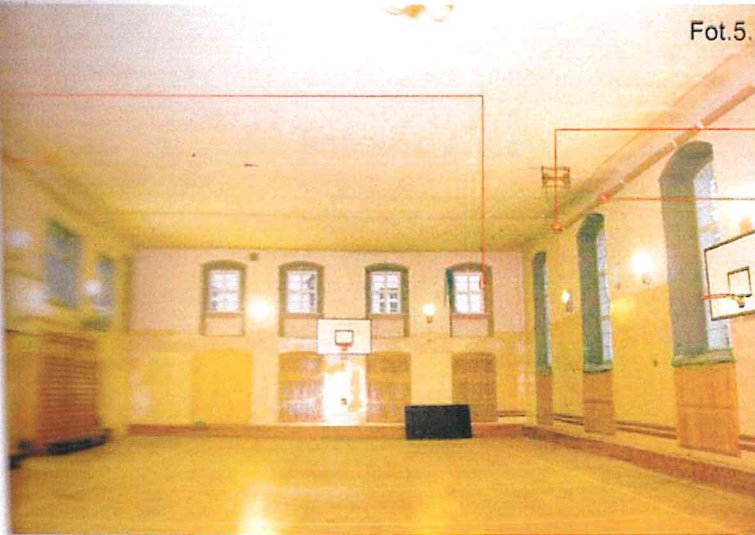
Fot.5.

Wzrost na południową część sali gimnastycznej z zaznaczonymi miejscami umieszczonych na planszy zdjęć odkrywek stratygraficznych.

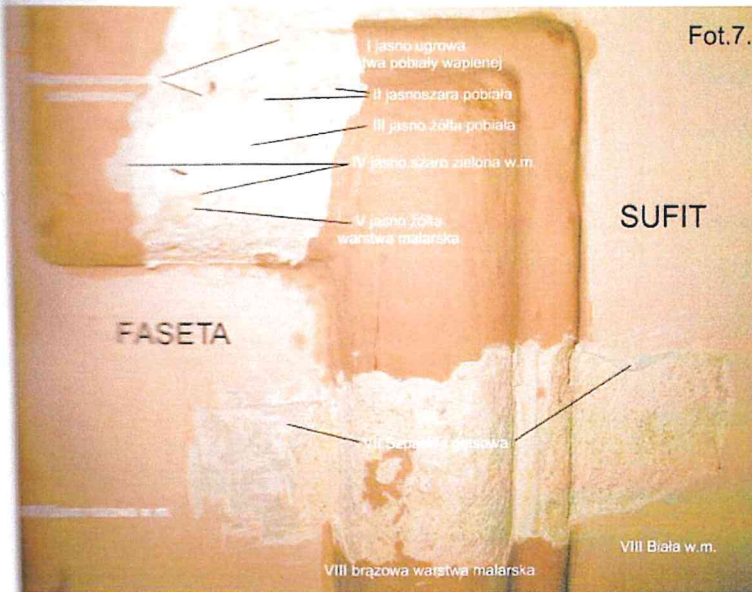
Fot.7.

Fragment profilowanej listwy sztukatorskiej odcinającej fasetę od płaszczyzny sufitu.

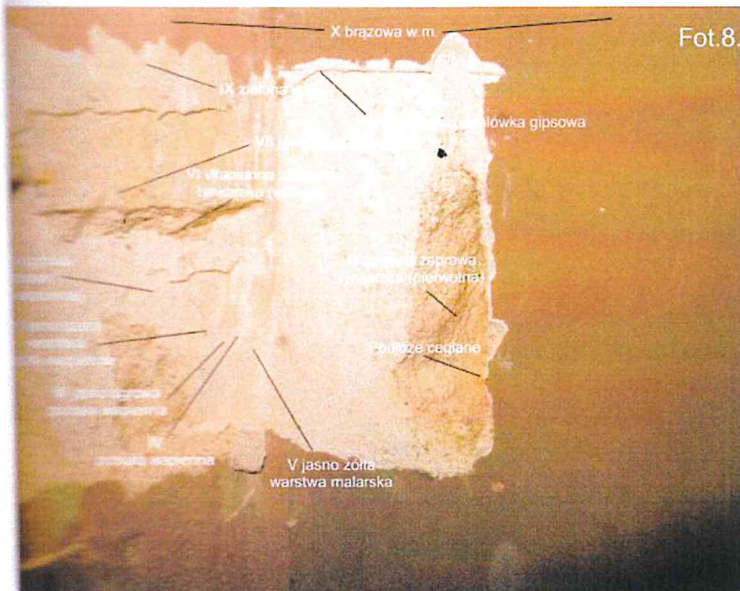
Fot.8.

Stratygrafia nawarstwień tynkarsko malarskich zachowanych w miejscu wnętrza otwory okiennego II kondygnacji ściany południowej.

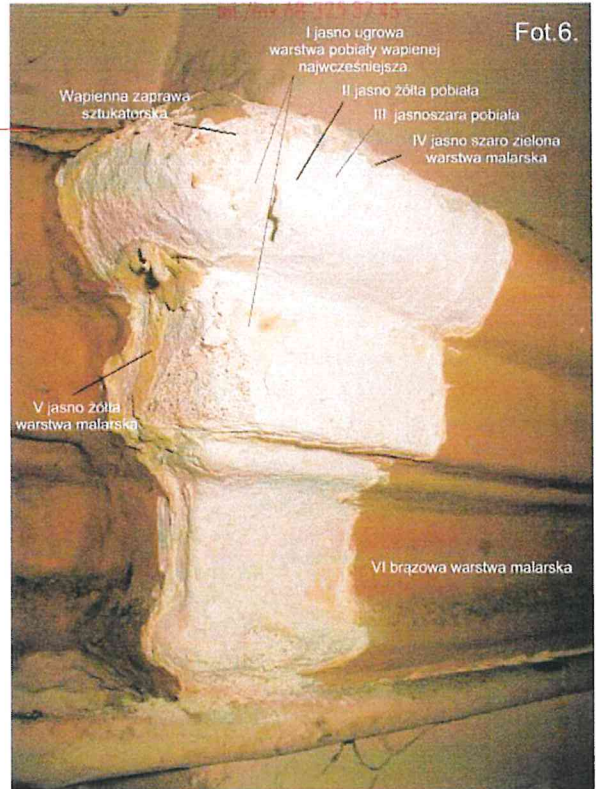
Fot.6.

Narożnik sztukaterii zwieńczenia ściany w środkowej części pomieszczenia. Na profilu wykonanym z zaprawy wapiennej widoczne nawarstwienia malarskie. Najwcześniejsza warstwa to pobiąły wapienne o ciepłym żółtawym odcieniu.

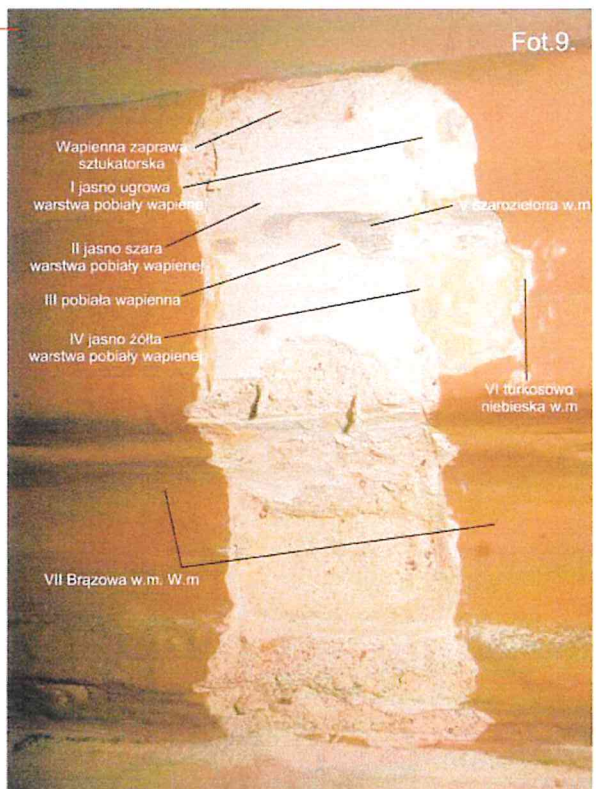
Fot.9.

Profil listwy sztukatorskiej zwieńczenia ściany w środkowej części sali.

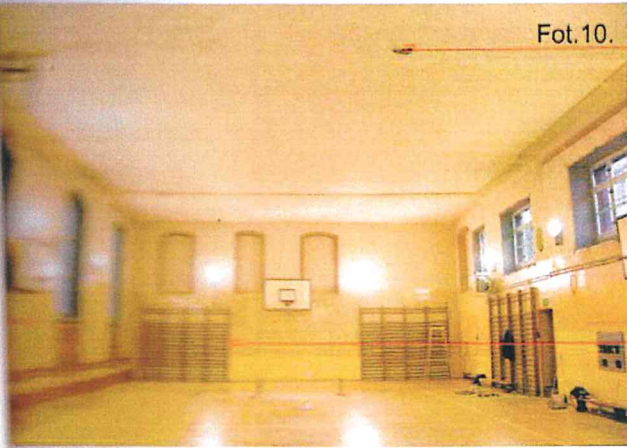
Fot.10.

Wnętrze sali, widok w kierunku północnym.

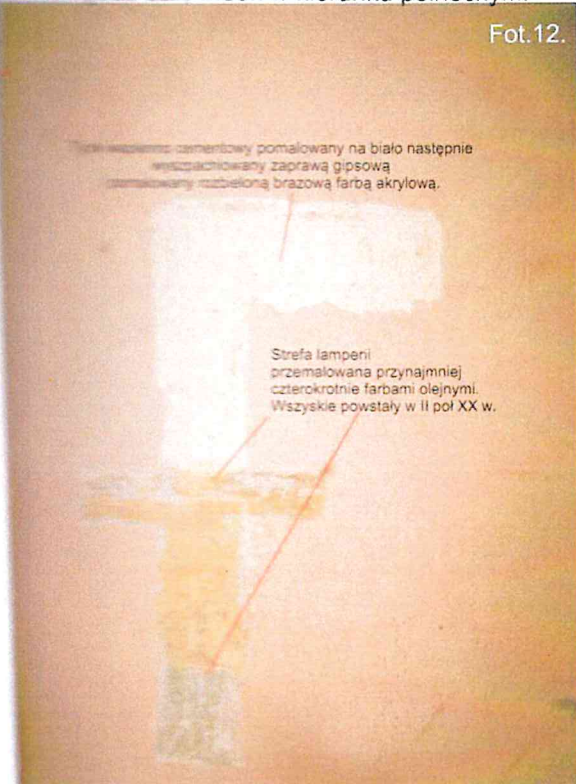
Fot.12.

Tynk wapienny, cementowy pomalowany na biało następnie wyszczotkowany zaprawą gipsową i pomalowany rozbieloną brązową farbą akrylową.

Strefa lamperni przemalowana przynajmniej czterokrotnie farbami olejnymi. Wszystkie powstały w II poł XX w.

Dolna partia ścian sali. W odkrywce widoczne nawarstwienia malarskie. Strefy lamperni wykonane współczesnymi farbami olejnymi i na spoiwach syntetycznych. W strefie lamperni widać wymalowanie rozbieloną ugrową pobiałą.

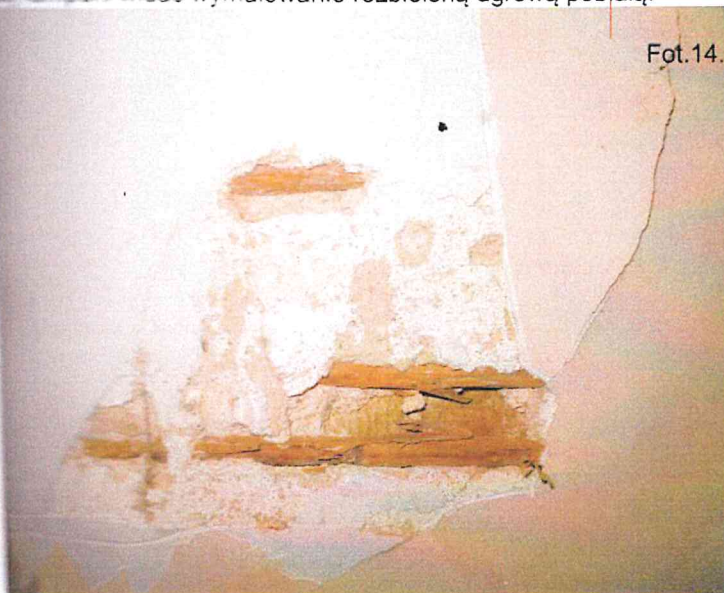
Fot.14.

Fragment sufitu z pierwotnym opracowaniem tynkarskim. Metalową podsiebitkę przytwierdzoną do deskowania i pokryta tynkiem. Tynk pierwotnie pomalowano białą wapienną.

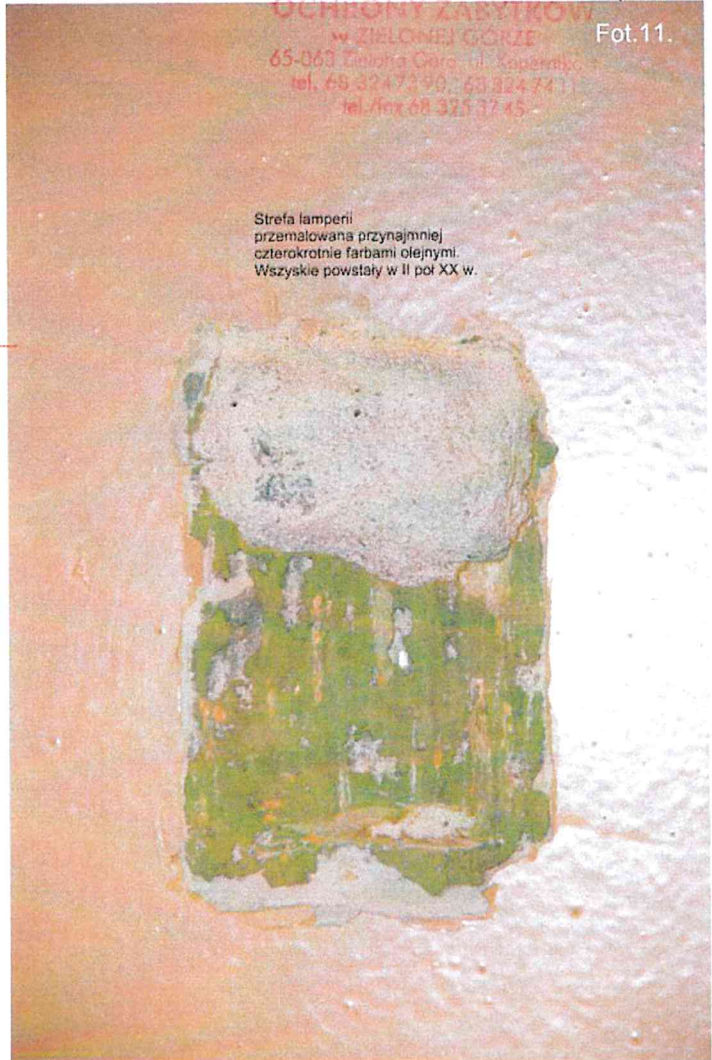
Fot.11.

Strefa lamperni przemalowana przynajmniej czterokrotnie farbami olejnymi. Wszystkie powstały w II poł XX w.

Dolna partia ścian sali. W odkrywce widoczne nawarstwienia malarskie wykonane współczesnymi farbami olejnymi i na spoiwach syntetycznych
