INWENTARYZACJA I GOSPODARKA ZIELENIĄ ISTNIEJĄCĄ

Budynek biurowo-administracyjny Ośrodka Pomocy Społecznej w Legionowie

NR. EWIDENCYJNE DZIAŁEK: 23/3, 23/4, 25 z obrębu 38 Legionowo

Warszawa, styczeń 2021

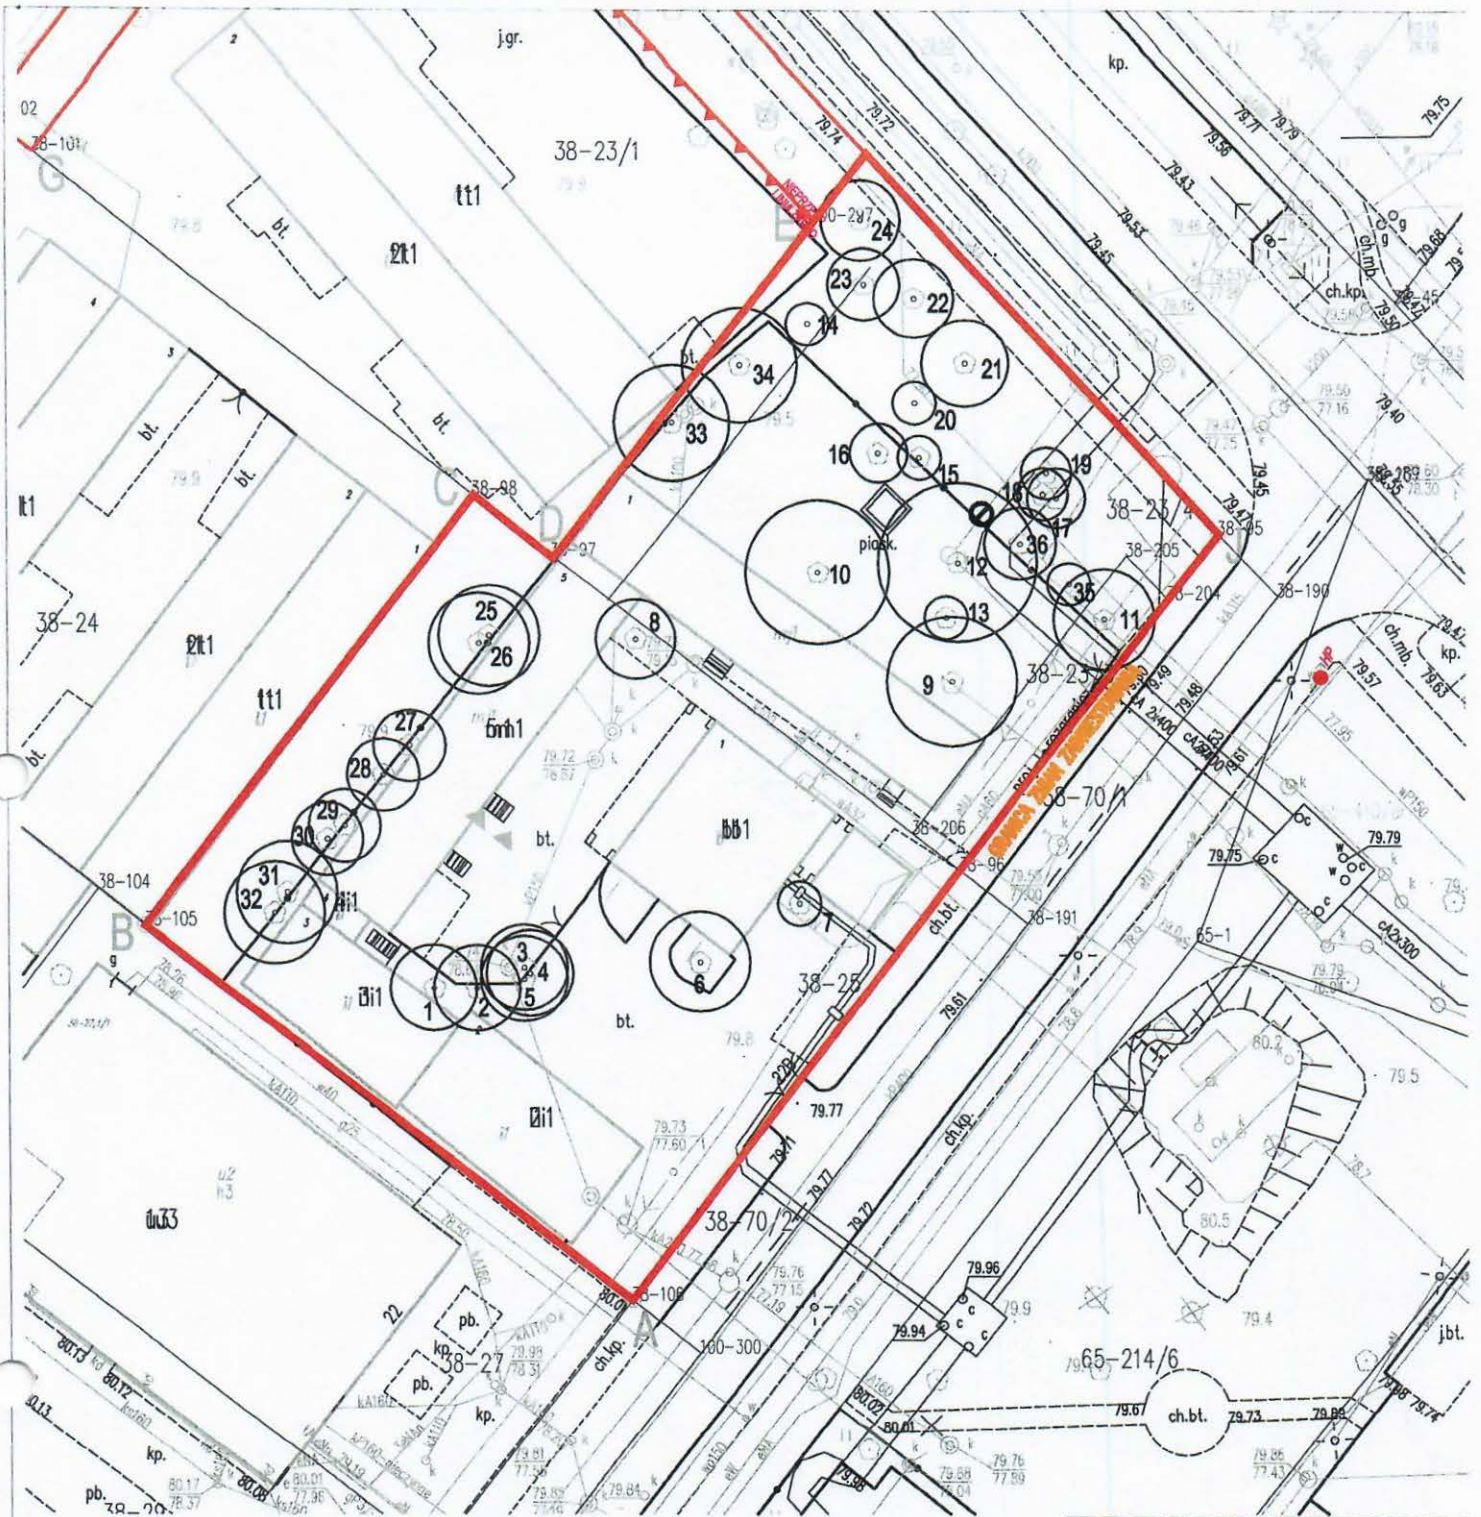
Na opracowywanym terenie występuje w dominującym stopniu klon jesionolistny (*Acer negundo*) z domieszką gatunków takich jak jesion wyniosły (*Fraxinus excelsior*), robinia akacjowa (*Robinia pseudoaccacia*). Wzdłuż ulicy Jagiellońskiej pojawiają się także topole Simona (*Populus simoni*) będące prawdopodobnie pozostałością nasadzeń przyulicznych. Ogólny stan roślinności jest średni.

Inwentaryzacja obejmuje 36 pozycji.

Szczegółowy opis roślin znajduje się w tabeli inwentaryzacyjnej zaś ich lokalizacja na załączniku graficznym nr 1.

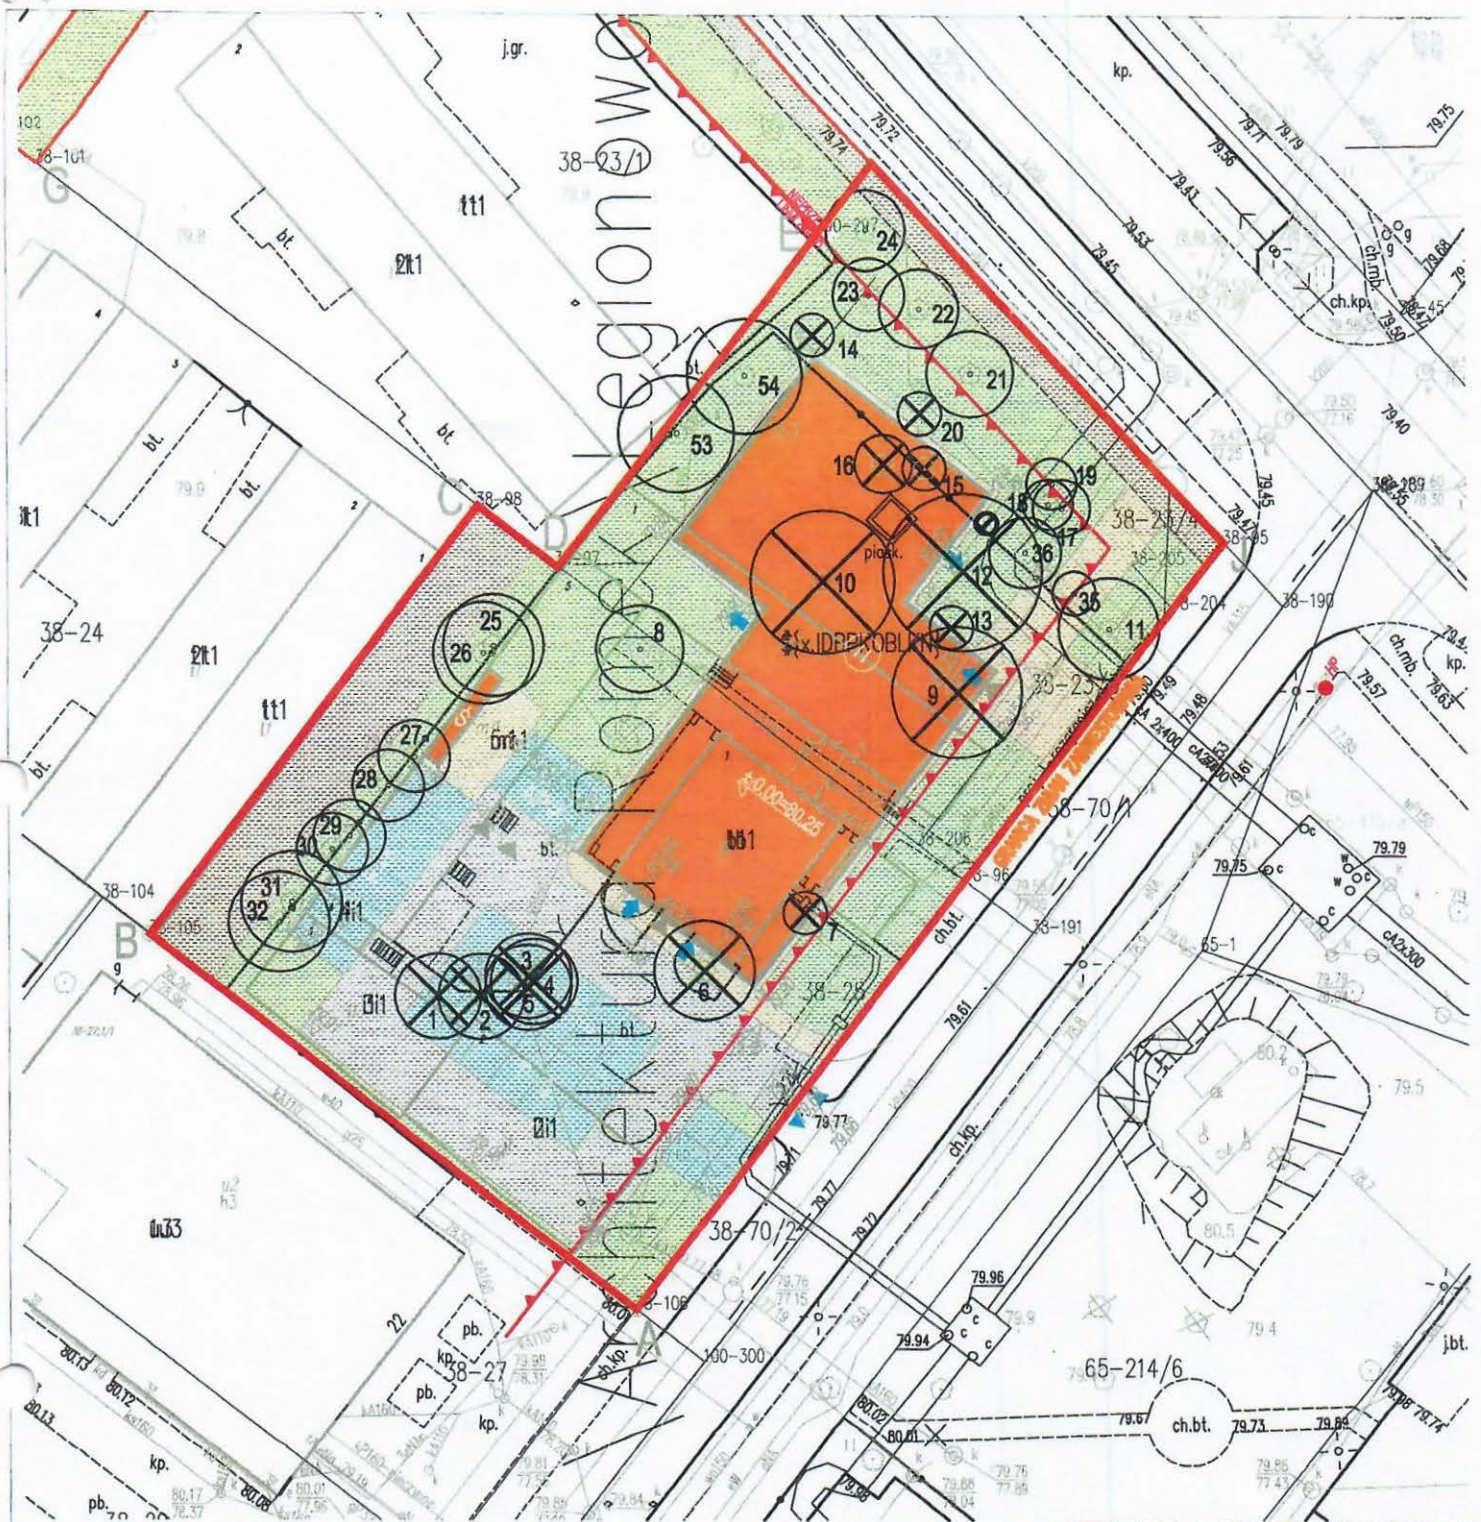
W ramach gospodarki drzewostanem została przeanalizowana kolizja istniejącej roślinności z PZT. Drzewa w dobrym stanie zdrowotnym, nie będące w kolizji z projektowaną inwestycją zostały przeznaczone do adaptacji.

Wśród 36 sztuk drzew znajdujących się w zakresie objętym PZT:

- 1 egzemplarz został przeznaczonych do wycinki ze względu na zagrożenie wyłamania (nr 11, 35, 36);
- 15 sztuk zostało przeznaczonych do wycinki ze względu na kolizję z projektowaną inwestycją – zarówno budynkiem jak i zagospodarowaniem terenu (nr 1, 2, 3, 4, 5, 6, 7, 9, 10, 12, 13, 14, 15, 16, 20);
- 18 sztuk zostało przeznaczonych do adaptacji.
