nazwa elementu projektu budowlanego	PROJEKT TECHNICZNY
nazwa zamierzenia budowlanego	REMONT (MODERNIZACJA) BUDYNKU WYDZIAŁU GEOINŻYNIERII UNIwersYTETU WARMIŃSKO-MAZURSKIEGO
adres obiektu budowlanego	OLSZTYN, UL. PRAWOCHEŃSKIEGO 1
kategoria obiektu budowlanego	IX
identyfikatory działek ewidencyjnych, na których obiekt jest usytuowany	286201_1.0054.1/10
imię i nazwisko / nazwa inwestora, adres inwestora	Uniwersytet Warmińsko-Mazurski 10-957 Olsztyn, ul. Oczapowskiego 2

OPIS DO PROJEKTU TECHNICZNEGO

Remontu (Modernizacji) budynku Wydziału Geoinżynierii Uniwersytetu Warmińsko-Mazurskiego Olsztyn, ul. Prawocheńskiego 1, dz. nr 1/10, obręb 54

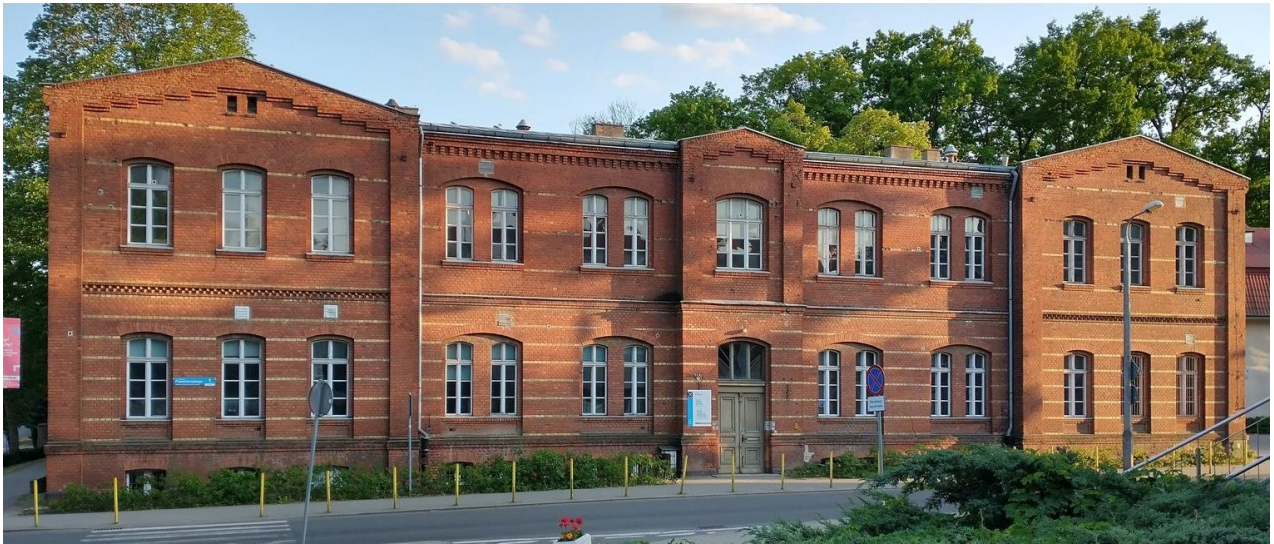
Fot. 1 Elewacja północna – widok ogólny

Elewacja zachowana w ogólnym stanie dostatecznym. Lico ceglane silnie spatynowane zwłaszcza pod oknami w strefie cokołu. Szczyty ryzalitów przemurowane bez spoinowania. Cegła żółta w podziałach pasowych w wielu miejscach pozbawiona lica. W kilku miejscach widoczne ubytki cegieł. Gzyms nad strefą cokołu bardzo silnie porażony biologicznie, od góry wyścielany zaprawą cementową. Masywne betonowe studzienki doświetlające piwnice mocno zawilgocone, prawie w całości pokryte zielonym nalotem i porośnięte mchem, miejscowe głębokie spękania. Na całej elewacji w dość przypadkowych miejscach zamontowane nieestetyczne kratki wentylacyjne.

Okna piwniczne wtórne, w konstrukcji jednoramowej z PCV, dwudzielne ze słupkiem stałym. Pozostałe okna parteru i piętra drewniane, skrzynkowe, dzielone w 1/3 wysokości ślimieniem. Okno w ryzalicy centralnym trójdzielne, czteropoziomowe z 12 kwaterami, pozostałe dwudzielne, czteropoziomowe z 8 kwaterami. Wszystkie okna kondygnacji nadziemnych posiadają pierwotne ościeżnice. Wszystkie oprócz dwóch posiadają też pierwotne zewnętrzne skrzydła nadślimienia, w oknie trójdzielnym pierwotne są również skrzydła wewnętrzne nadślimienia. Pozostałe skrzydła wtórne. Główne drzwi wejściowe drewniane dwuskrzydłowe pełne z nadślimieniem trójdzielnym, po renowacji.

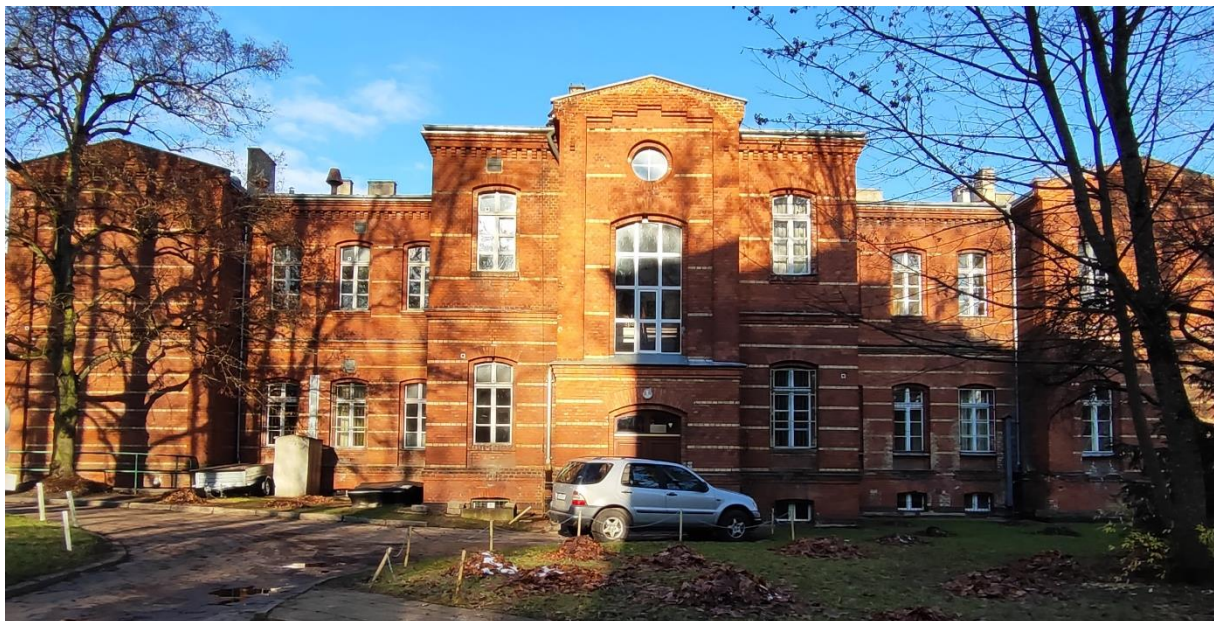
Fot. 2 Elewacja południowa – widok ogólny

Elewacja zachowana w ogólnym stanie złym. Widać wiele spękań struktury muru w strefie centralnej oraz w osiach od strony wschodniej. Cegła jest bardzo mocno spatynowana, w wielu miejscach lico jest prawie czarne. Duże ubytki gzymsu cokołowego, który jest zniszczony w około 50%. Pozostały wyścielany zaprawą cementową od góry. Klinkierowy cokół w stanie złym, w wielu miejscach przykrywa go zaprawa cementowa oraz wystająca ponad opaskę bitumiczna warstwa izolacji pionowej. Wiele cegieł jest także kompletnie zniszczonych bądź podkutych. Liczne przemurowania wokół okien wykonane nieestetycznie bez prawidłowego spoinowania. Liczne głębokie ubytki żółtej cegły. Rozległe porażenie biologiczne w strefie cokołu.. Szczyty ryzalitów przemurowane bez spoinowania.

Masywne betonowe studzienki doświetlające piwnice mocno zawilgocone, w całości pokryte zielonym nalotem i porośnięte mchem. Na całej elewacji w dość przypadkowych miejscach zamontowane nieestetyczne kratki wentylacyjne.

Nieprawidłowe ukształtowanie terenu przy zejściu do piwnicy oraz brak izolacji pionowej na murze oporowym spowodowały jego rozległe zasolenie i zawilgocenie.

Okna piwniczne wtórne, w konstrukcji jednoramowej z PCV, dwudzielne ze słupkiem stałym. Wtórny oknem z PCV jest również okulus i okno klatki schodowej, którego podział został zmieniony. Pozostałe okna parteru i piętra drewniane, skrzynkowe o podziałach identycznych jak w elewacji frontowej. Wszystkie drewniane okna kondygnacji nadziemnych posiadają pierwotne ościeżnice. W dziesięciu oknach zachowały się również pierwotne zewnętrzne skrzydła nadświetlenia. Pozostałe skrzydła są wtórne. Jedno okno jest nowe, wykonane na wzór stolarki zabytkowej.

Drzwi w osi centralnej drewniane dwuskrzydłowe pełne z nadświetlem dwudzielnym, wtórne. Drzwi do piwnicy w ryzalicie bocznym drewniane pełne, wtórne.

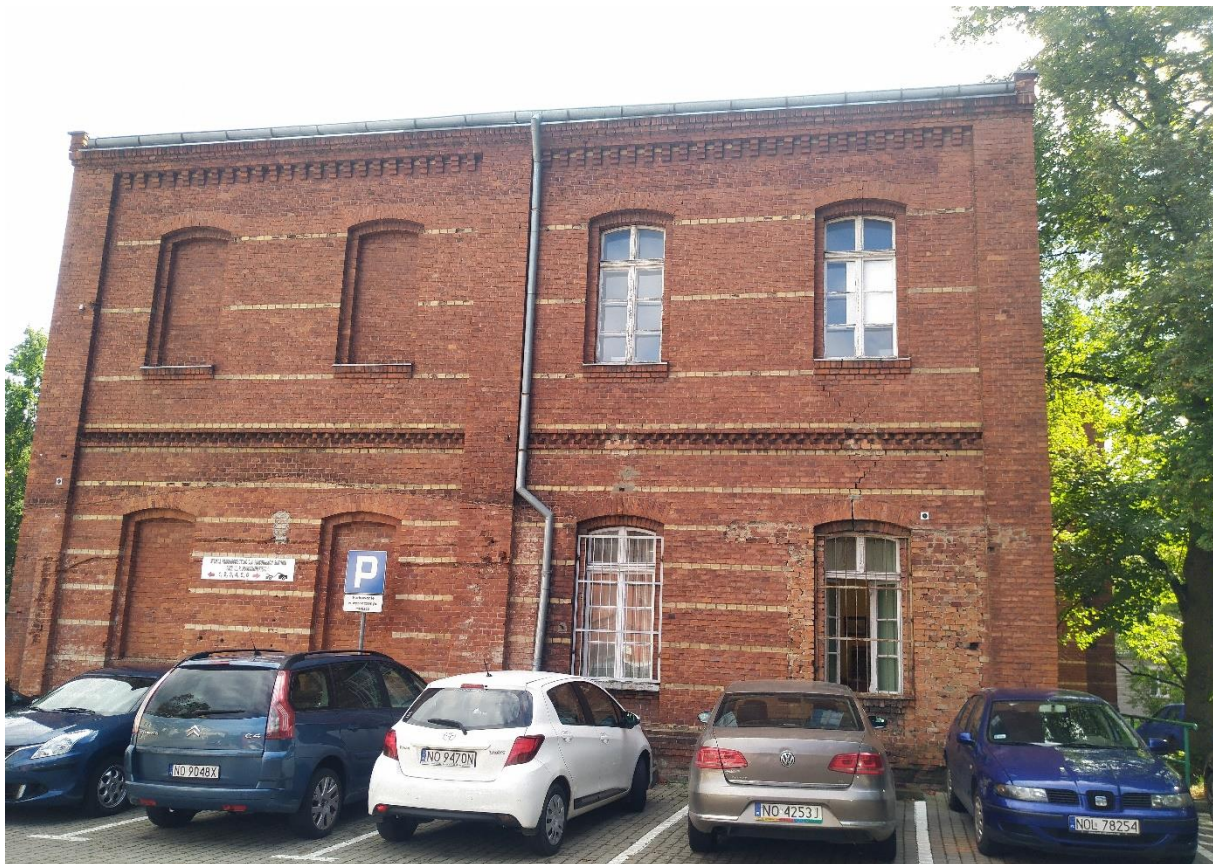
Fot. 3 Elewacja zachodnia – widok ogólny

Elewacja zachowana w stanie dostatecznym. Widoczne spękania strukturalne cegły w osi 4. Ościeże i płycina okna parteru przemurowana. Naprawy wykonane nieestetycznie bez scalania i powielania pierwotnego spoinowania. Widoczne podkucia cegieł w osi 1 i 2 w celu osadzenia dachu nieistniejącej już przybudówki. Widać także wiele ubytków lica żółtej cegły. Dolne partie muru mocno zachłapane cementową zaprawą, skuta jest część gzymsu nad cokołem. Wyściełanie zaprawą cementową pozostałego gzymsu od góry. Duże porażenie biologiczne oraz zawilgocenie cokołu. Całą elewację pokrywa nierównomierna patyna o różnym stopniu nasilenia tak jak na pozostałych elewacjach. Betonowe studzienki doświetlające piwnice mocno zawilgocone, w całości pokryte zielonym nalotem i porosłe mchem.

Okna piwniczne wtórne, jednoramowe, drewniane, dwudzielne ze słupkiem stałym. Pozostałe okna parteru i piętra drewniane, skrzynkowe o podziałach identycznych jak w elewacji frontowej. Wszystkie okna kondygnacji nadziemnych posiadają pierwotne ościeżnice. Wszystkie prócz jednego posiadają też pierwotne zewnętrzne skrzydła nadświetlenia. Okno parteru w osi 4 jest w największym stopniu zachowane w oryginale w odniesieniu do całego budynku. Wszystkie skrzydła zewnętrzne są pierwotne. Pozostałe skrzydła w oknach są wtórne.

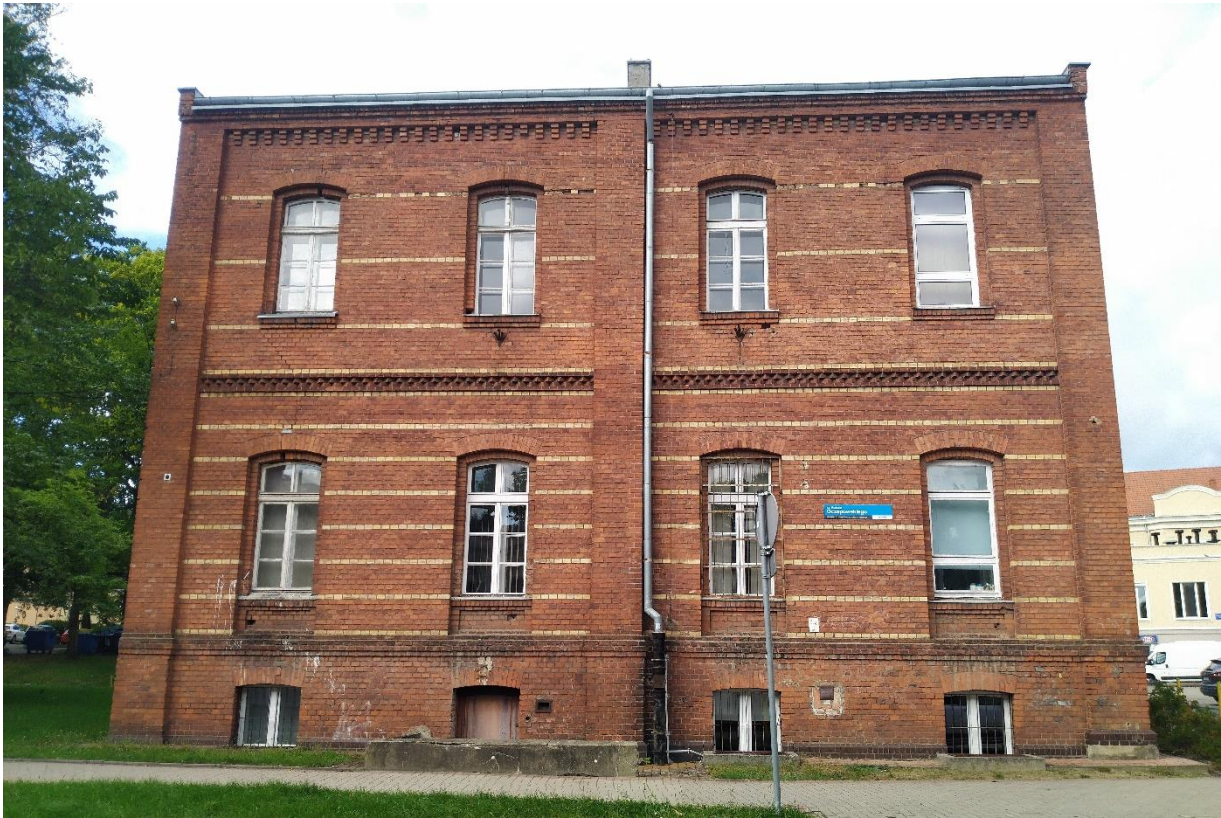
Fot. 4 Elewacja wschodnia – widok ogólny

Elewacja zachowana w stanie dostatecznym. Spękanie strukturalne muru w osi pierwszej. W strefie cokołu wiele zachłapań białą farbą olejną oraz sprejem. Pod gzymsem cokołu liczne białe zacieki na murze. Gzyms cokołowy wyścielany od góry zaprawą cementową. Nieestetyczne przemurowania wokół kratki wentylacyjnej, ubytki spoinowania w strefie cokołu. Naloty biologiczne i mchy na klinkierze oraz betonowych uzupełnieniach klinkieru. Miejscowe wykruszenie się ceglanego lica żółtych cegieł oraz punktowo cegieł czerwonych w kwaterach podokiennych. Mur zejścia do piwnicy wykonany z zaprawy cementowej mocno zawilgocony, spękany, przekryty zielonym i czarnym nalotem.

Okna piwniczne wtórne, w konstrukcji jednoramowej z PCV, dwudzielne ze słupkiem stałym. Wtórny oknem z PCV ze zmienionym podziałem jest również okno na piętrze w osi 4. Pozostałe okna są drewniane: 3 szt. posiada oryginalne ościeżnice w tym jedno również oryginalne zewnętrzne skrzydła nadświetlenia, pozostałe są wtórne bez detalu, okno na parterze w osi 4 jednoramowe ze zmienionym podziałem. Drzwi do piwnicy w osi 2 drewniane pełne, wtórne.

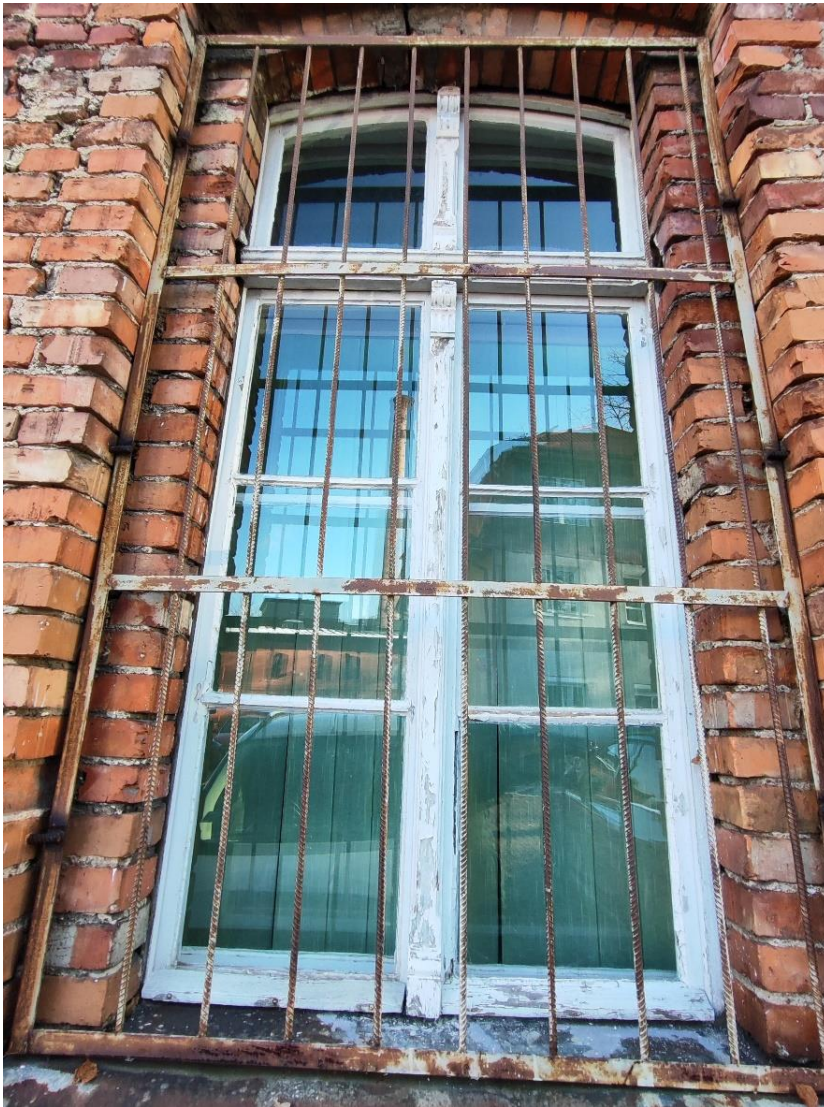
Fot. 1 Okno O1' - widok od zewnątrz

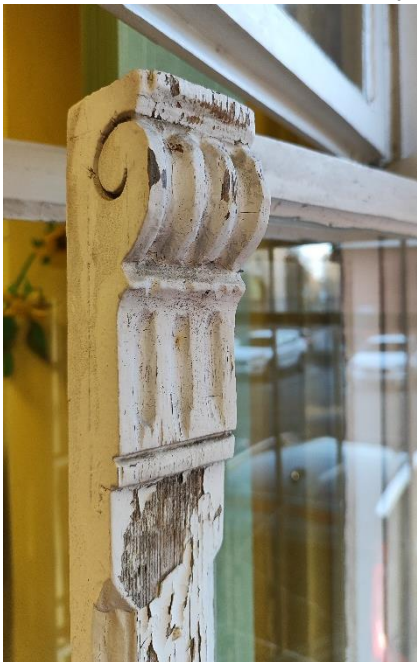
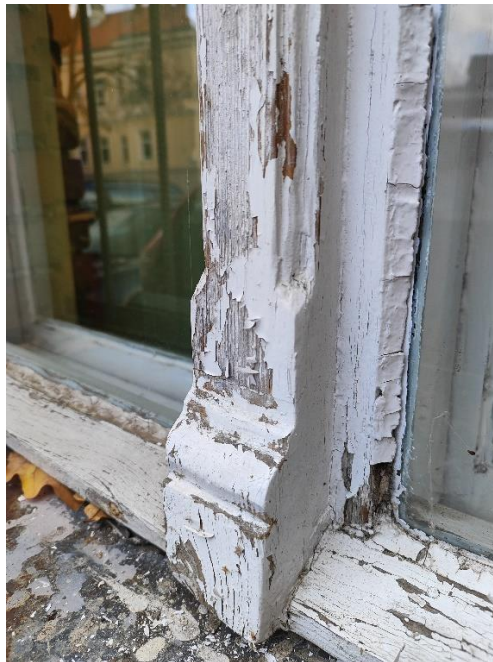
Fot. 2,3 Okno O1' – listwa przymykowa zewnętrzna

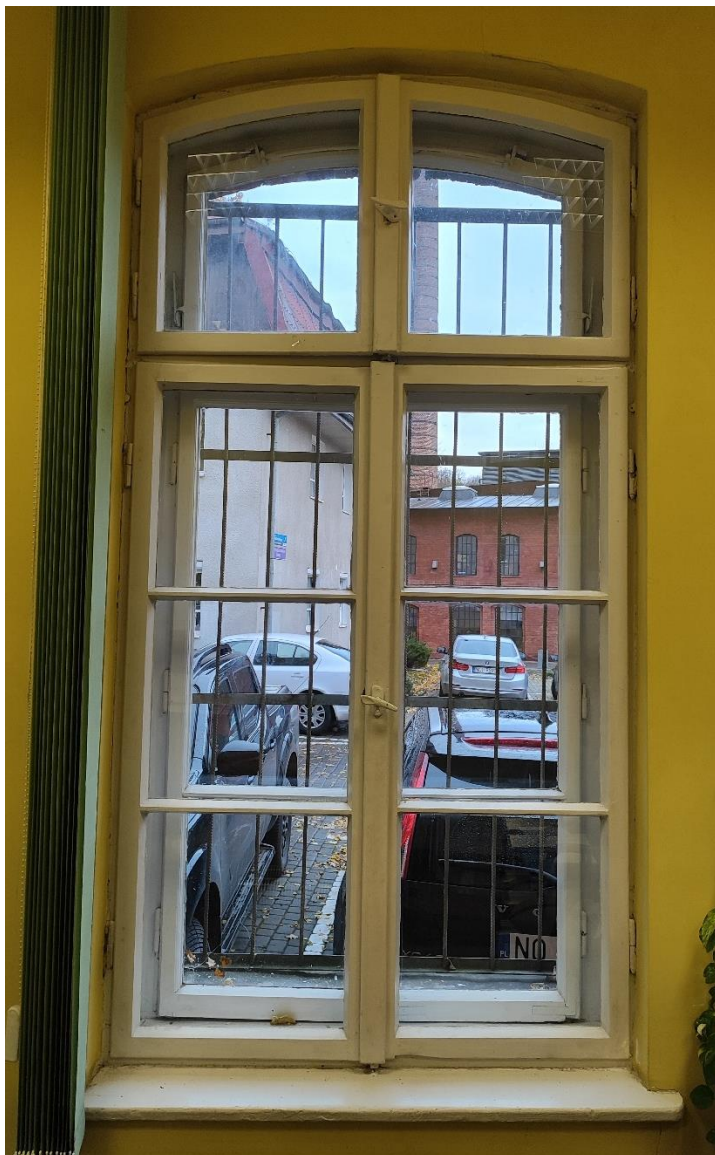
Fot. 4 Okno O1' - widok od wewnątrz
