**Inwentaryzacja przyrodnicza  
ornitologiczna i chiropterologiczna  
budynku przy ul. Kilińskiego 5 w Poznaniu**

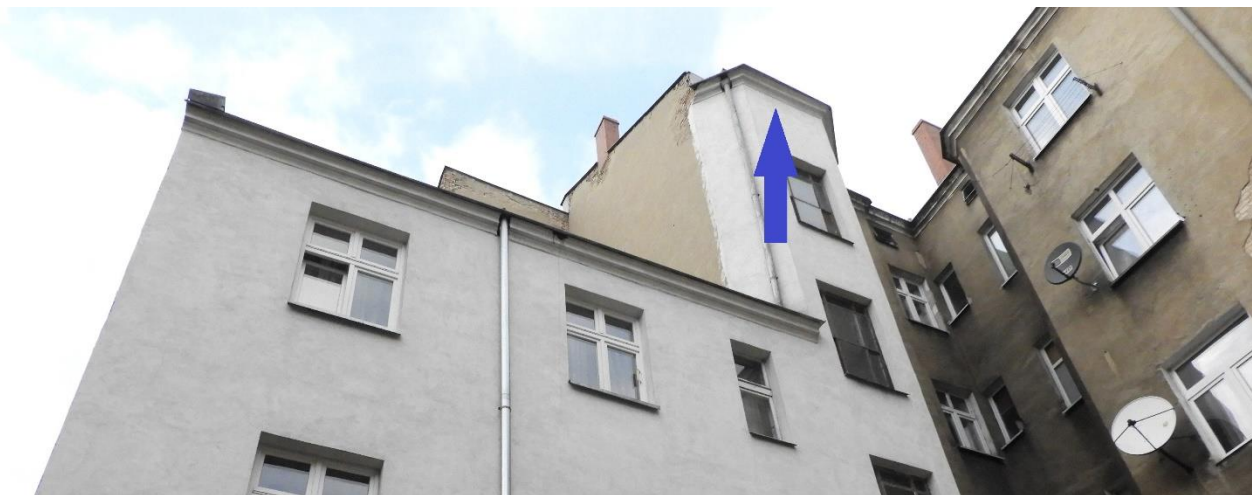
Fot.1. Działania kompensacyjne – proponowane miejsca powieszenia budek dla jerzyka. Strzałką zaznaczono miejsce pod krawędzią dachu na prawej klatce schodowej.

- 3 budki dla jerzyka na budynku (lub na innych budynkach).

Optymalnym miejscem powieszenia budek jest elewacja oficyny prawej z ekspozycją wschodnią, co będzie zapobiegało nagrzewaniu budek przez słońce w godzinach południowych. Również zalecaną

lokalizacją jest pas elewacji na klatkach schodowych, powieszenie budek w tych lokalizacjach nie powoduje sytuacji konfliktowych, skarg mieszkańców na gniazdujące ptaki. Budki mogą być powieszone w niewielkiej odległości od siebie, można też powiesić podwójną budkę dla jerzyka. Budki, przed powieszeniem muszą zostać zaakceptowane przez ornitologa (jakość wykonania).

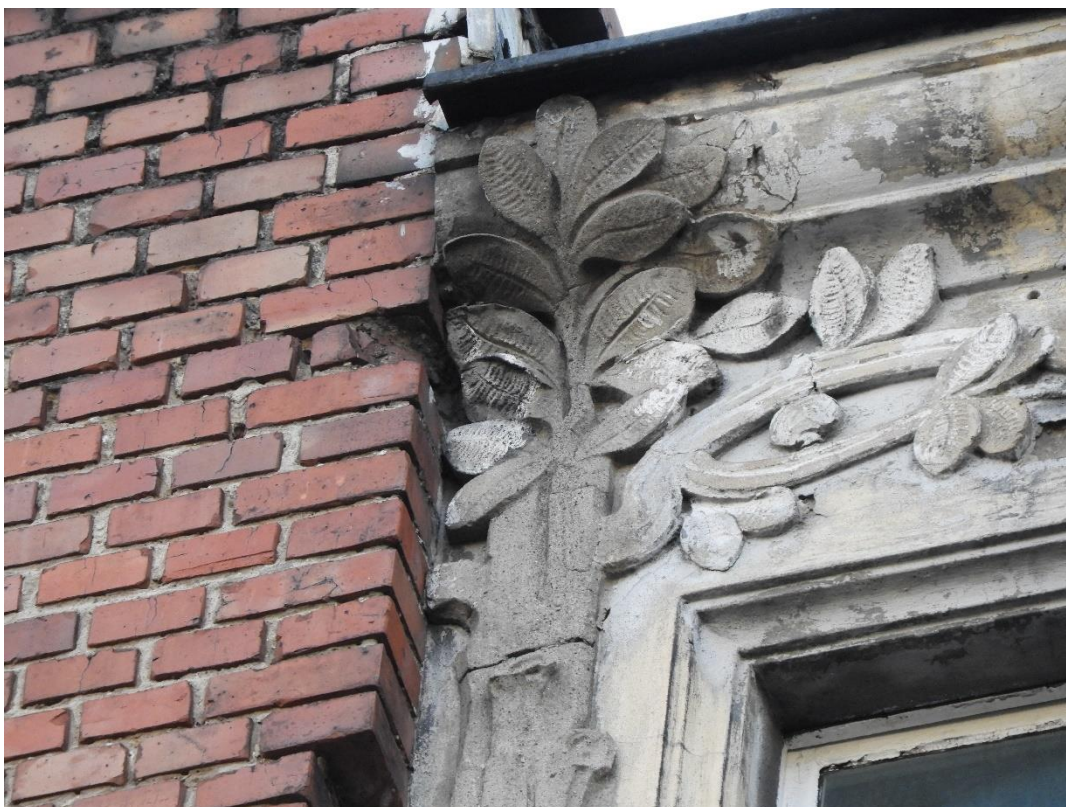
Fot. 3. Zdobienia elewacji frontowej, brak widocznych miejsc gniazdowania ptaków.

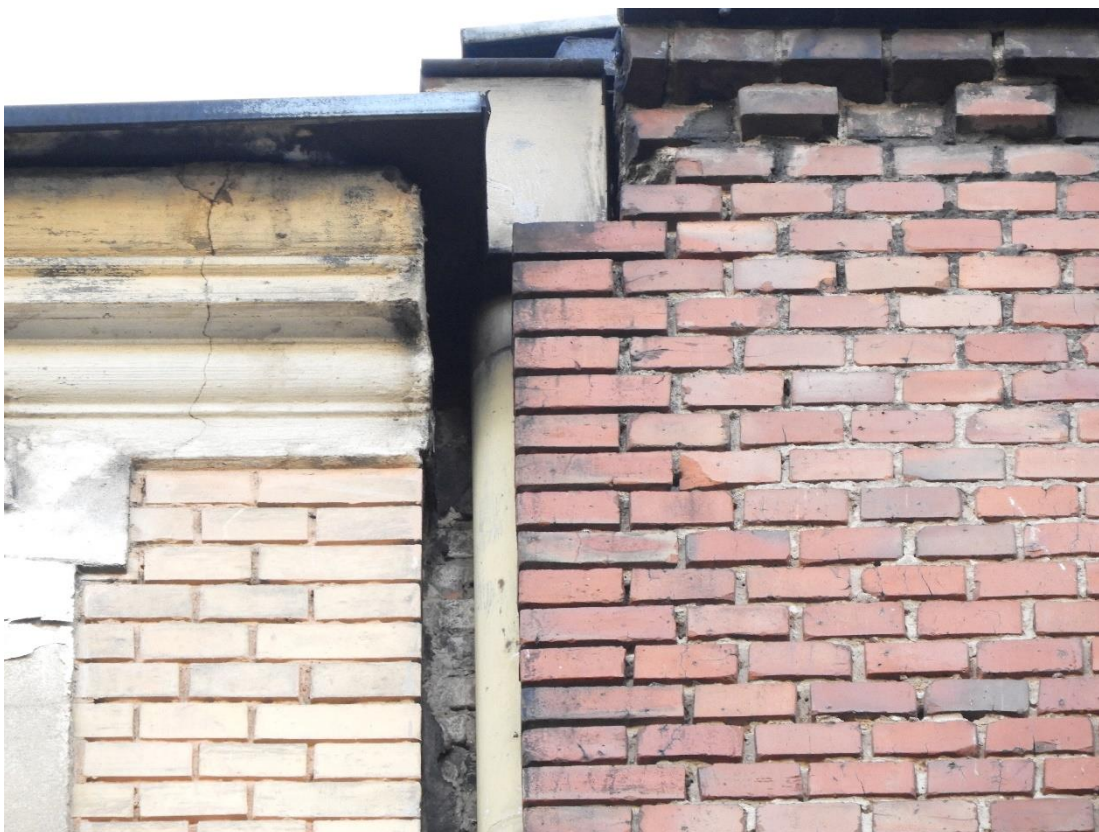
Fot. 5. Elewacja frontowa, łączenie kamienic. Brak w szczelinie widocznych śladów gniazdowania ptaków.

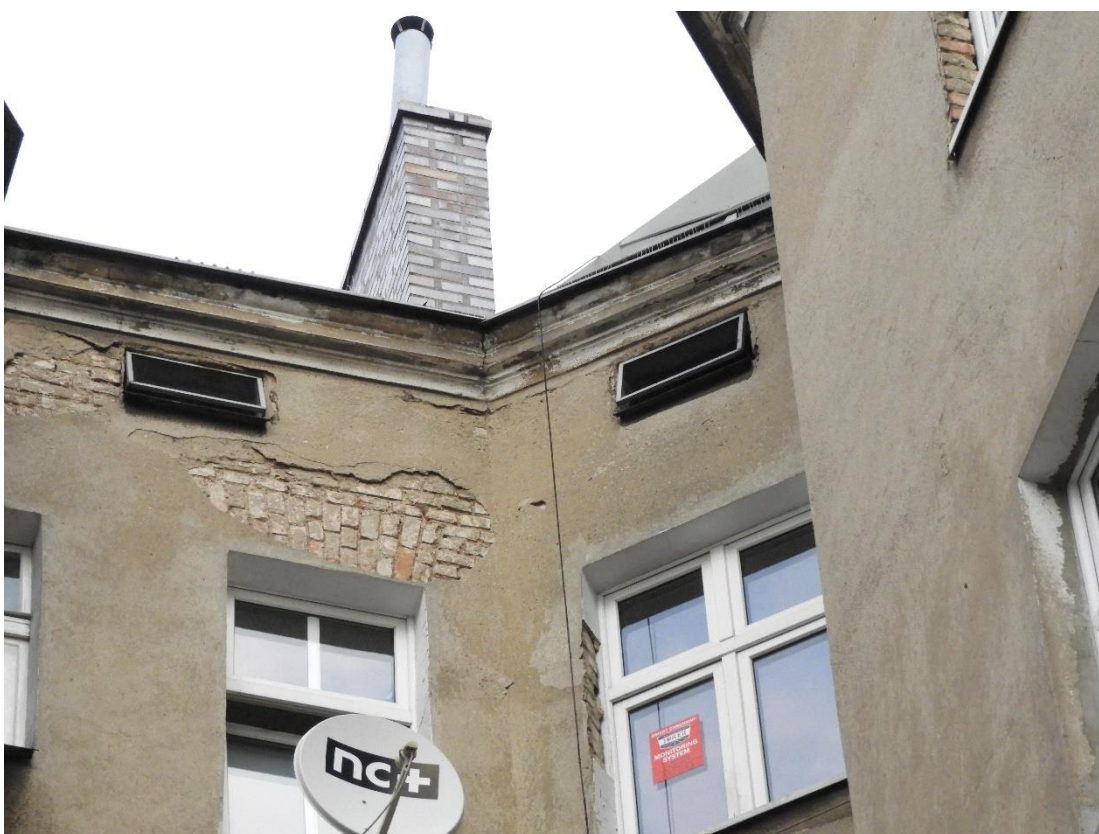
Na budynkach obserwowano **gołębie miejskie** *Columba livia* forma *urbana*, nie stwierdzono ich gniazdowania na parapetach okien. Na strychu budynku nie stwierdzono świeżych śladów obecności gołębi, jednak w czasie kontroli okienka od strony podwórza były uchylone, nie można wykluczyć dostawania się gołębi miejskich na strych budynku.

Fot. 8. Elewacja od strony podwórza, uchylone okienka (siatki) na strychu.

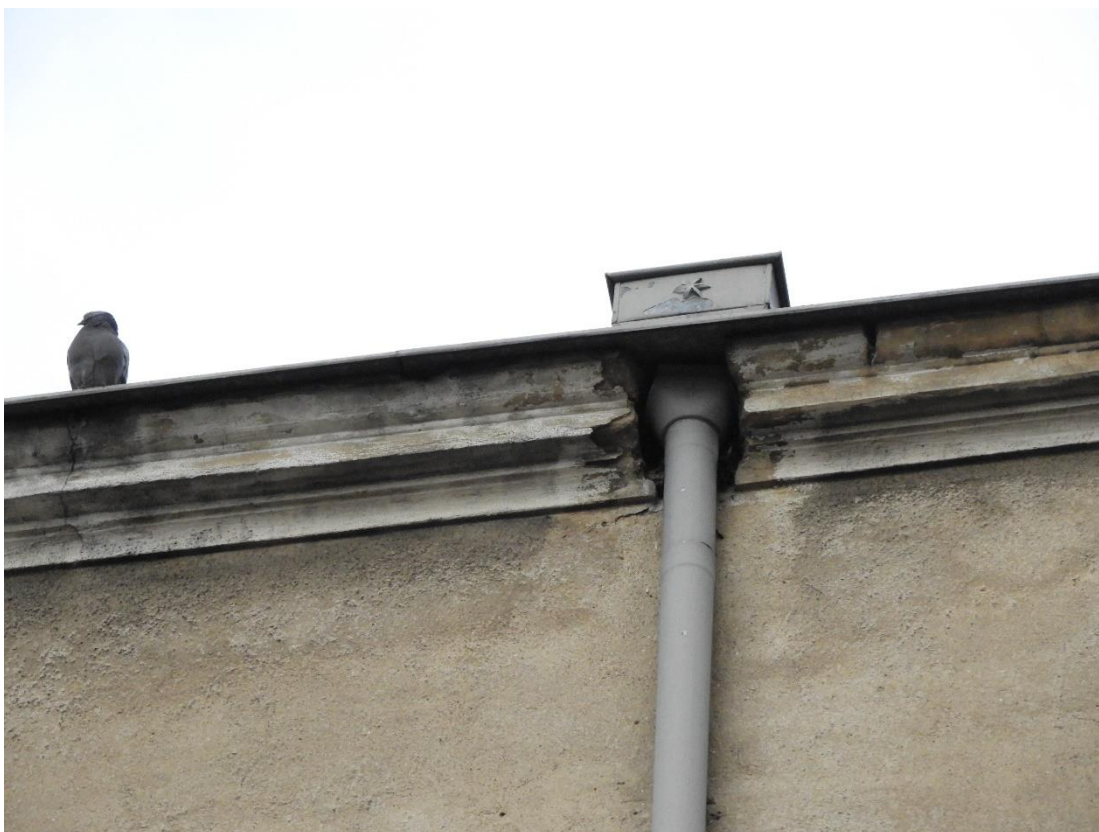
Fot. 9. Elewacja od podwórza – widoczne szczeliny za rynnami, na gzymsie gołąb miejski

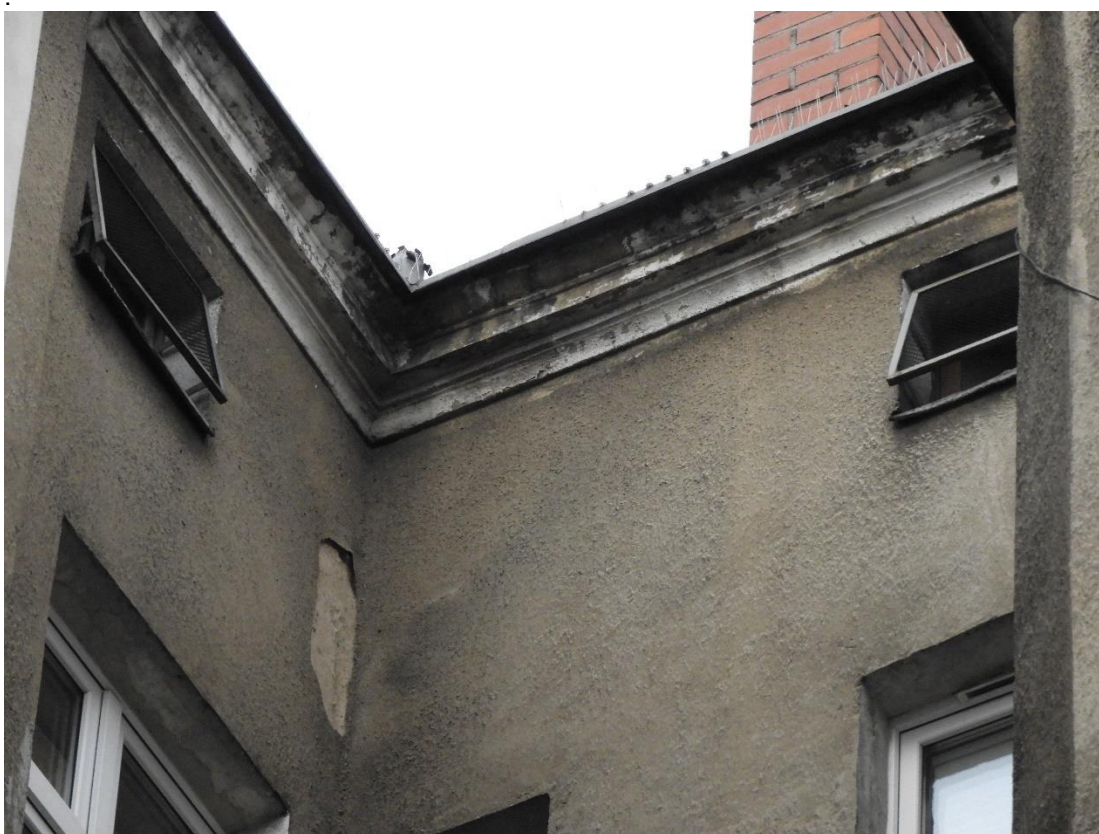
Fot. 10. Uchylone okienka na strych.

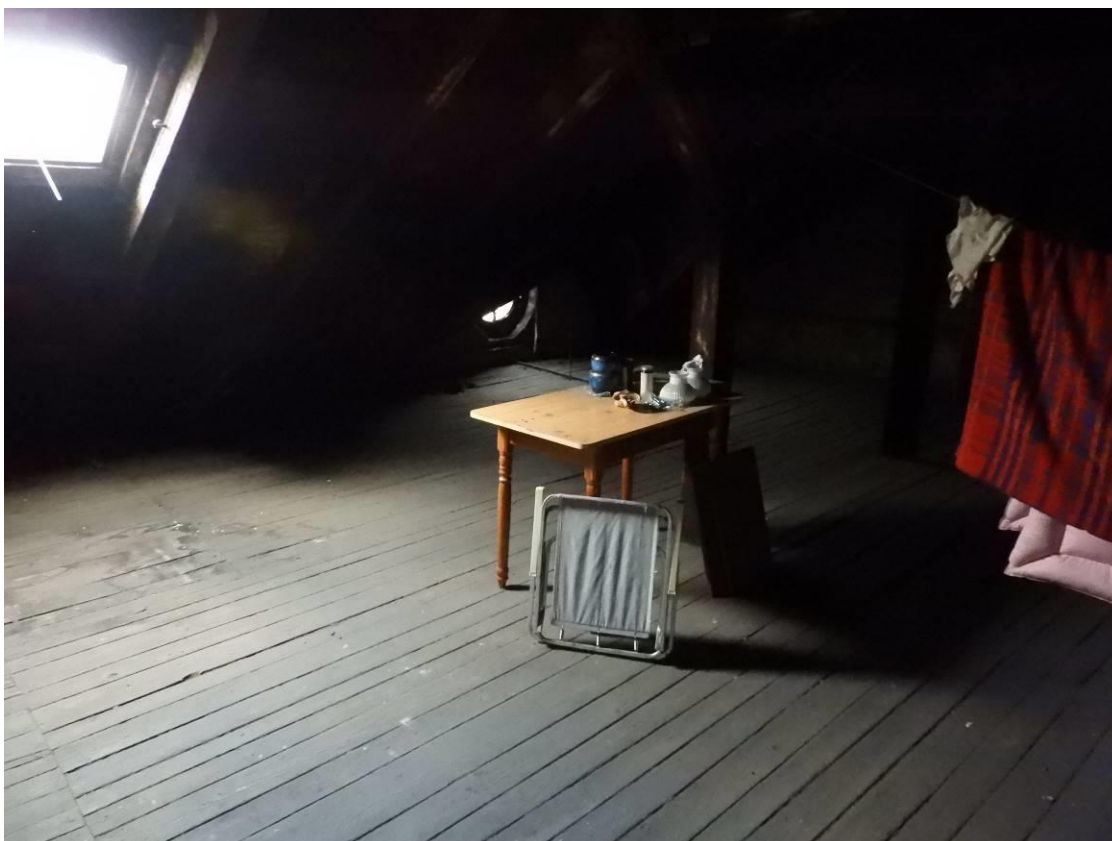
Fot. 13. Strych, brak śladów obecności nietoperzy.

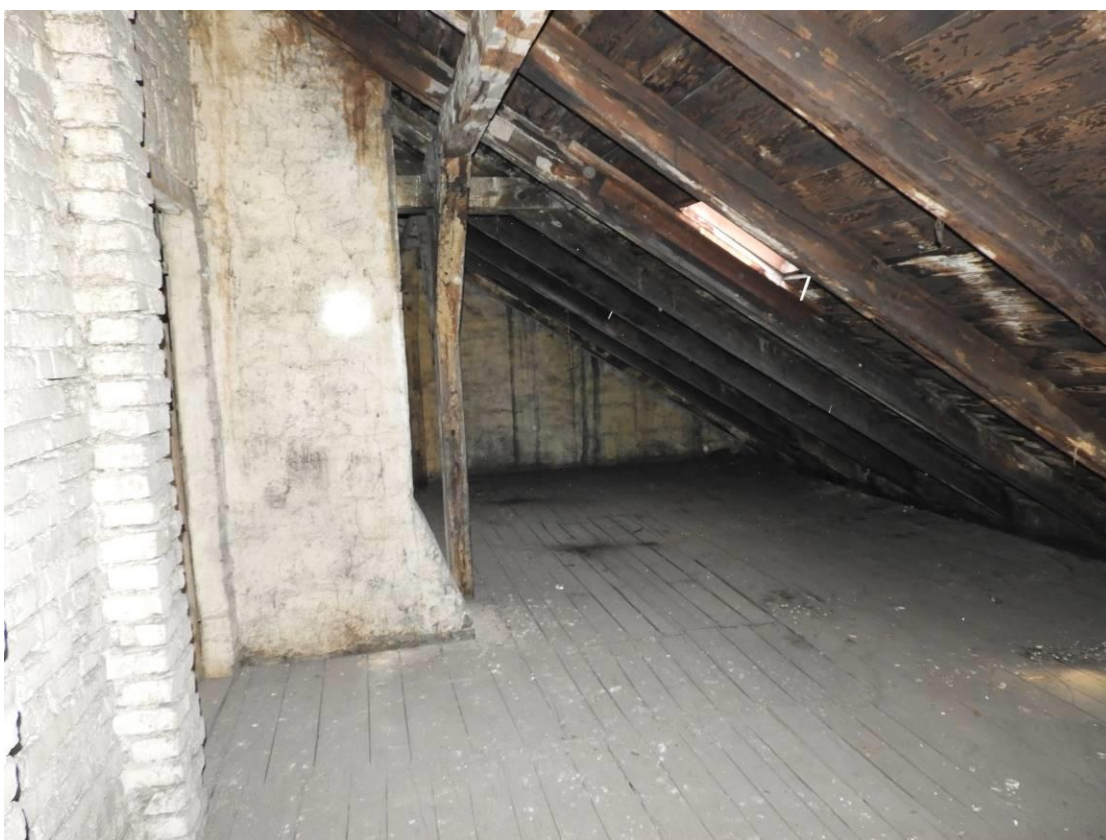
Fot. 14. Strych, brak śladów obecności nietoperzy.
