PB	Projekt zagospodarowania terenu	
stadium dokumentacji	branża	umowa nr
INWESTOR: PARAFIA RZYMSKOKATOLICKA PW. ŚW. MARCINA ul. Pałucka 1 88-400 Żnin		
TEMAT : REMONT I KONSERWACJA KONSTRUKCJI DACHU I POKRYCIA WIEŻY I SYGNATURKI KOŚCIOŁA PARAFIALNEGO PW. ŚW. MARCINA PRZY UL. PAŁUCKIEJ 1 88-400 ŻNIN DZIAŁKA NR 1726/2 OBREB 0001 ŻNIN OBIEKT KATEGORII X		
Projektant	mgr inż. Krzysztof Świstowski Nr upr. UAN-KZ-7210/99/88 do proj. bez ograniczeń w specj. konstrukcyjnej

**OPIS DO PROJEKTU ZAGOSPODAROWANIA TERENU
„REMONT I KONSERWACJA KONSTRUKCJI DACHU I POKRYCIA WIEŻY I
SYGNATURKI KOŚCIOŁA PARAFIALNEGO PW. ŚW. MARCINA PRZY UL.
PAŁUCKIEJ 1 88-400 ŻNIN”**

Kościół pw. św. Marcina Żnin – Remont i konserwacja wieży i sygnaturki

DO PROJEKTU ARCHITEKTONICZNO - BUDOWLANEGO REMONTU I
KONSERWACJI KONSTRUKCJI DACHU I POKRYCIA WIEŻY I
SYGNATURKI KOŚCIOŁA PARAFIALNEGO PW. ŚW. MARCINA PRZY
UL. PAŁUCKIEJ 1 88-400 ŻNIN DZIAŁKA NR 1726/2 OBRĘB 0001
ŻNIN

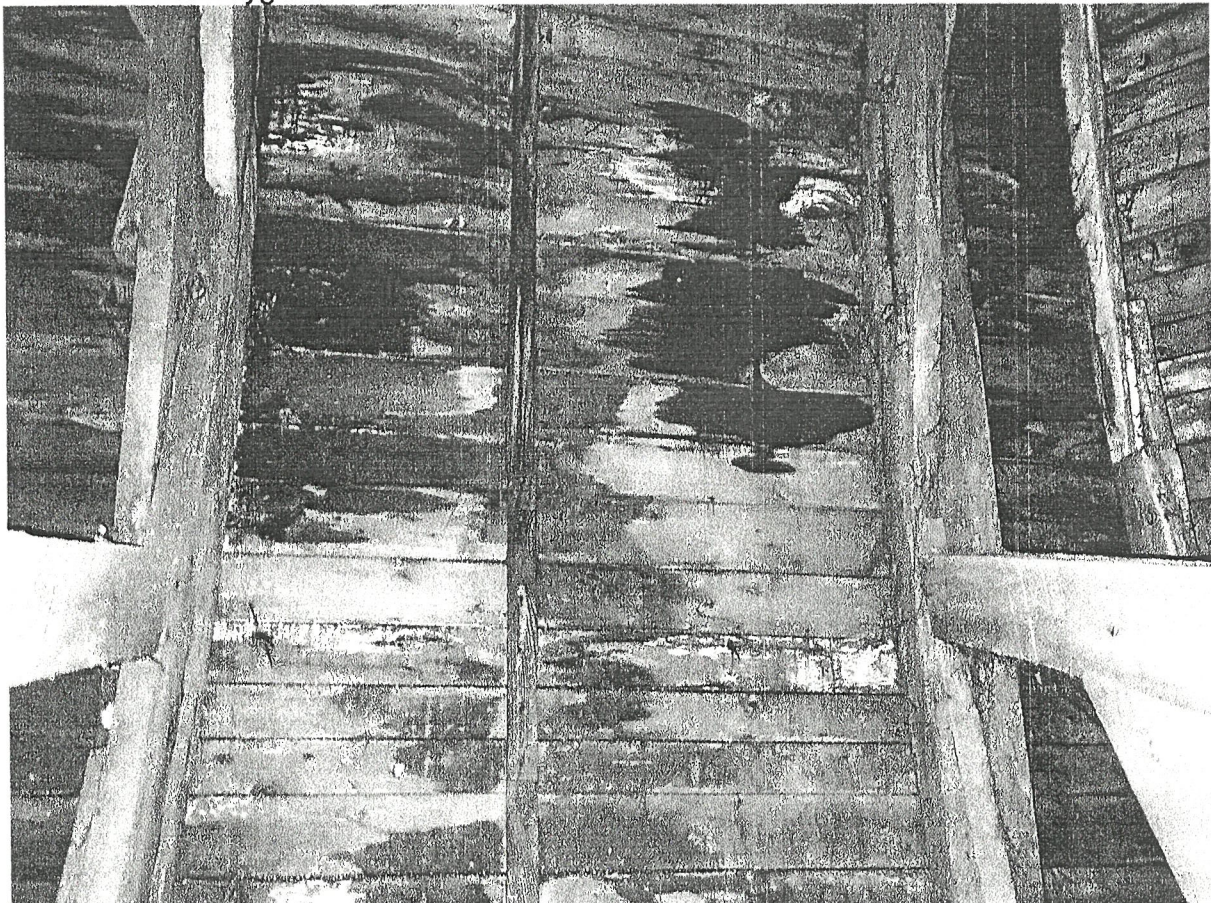
- Obecność owadów niszczących drewno widoczna na powierzchni elementów drewnianych, których przykładem mogą być wszystkie elementy konstrukcji dachu.
- Zawilgocenie fragmentów konstrukcji związane z brakiem szczelności pokrycia.
- Zaawansowaną próchnicę części elementów drewnianych. Podczas oględzin stwierdzono znaczny ubytek przekroju belek przejmujących konstrukcję dachu. Zaobserwowano, też, skutki działalności grzybów domowych, polegające na obniżeniu wytrzymałości przekrojów części elementów drewnianych.

Dach wieży i sygnaturki pokryty jest blachą stalową ocynkowaną. Zarówno pokrycie jak i obróbki blacharskie są wyeksploatowane, nieszczelne i odkształcone. Obróbki blacharskie posiadają oznaki korozji i perforacji. Zaleca się wymianę pokrycia dachu wieży i sygnaturki i obróbek blacharskich w całości.

Fot. nr 4 Stan konstrukcji i pokrycia

Należy zdjąć całe istniejące pokrycie dachu wieży i sygnaturki wraz z obróbkami blacharskimi, zdjąć deskowanie (w całości) i wymienić zdegradowane elementy konstrukcji drewnianej.

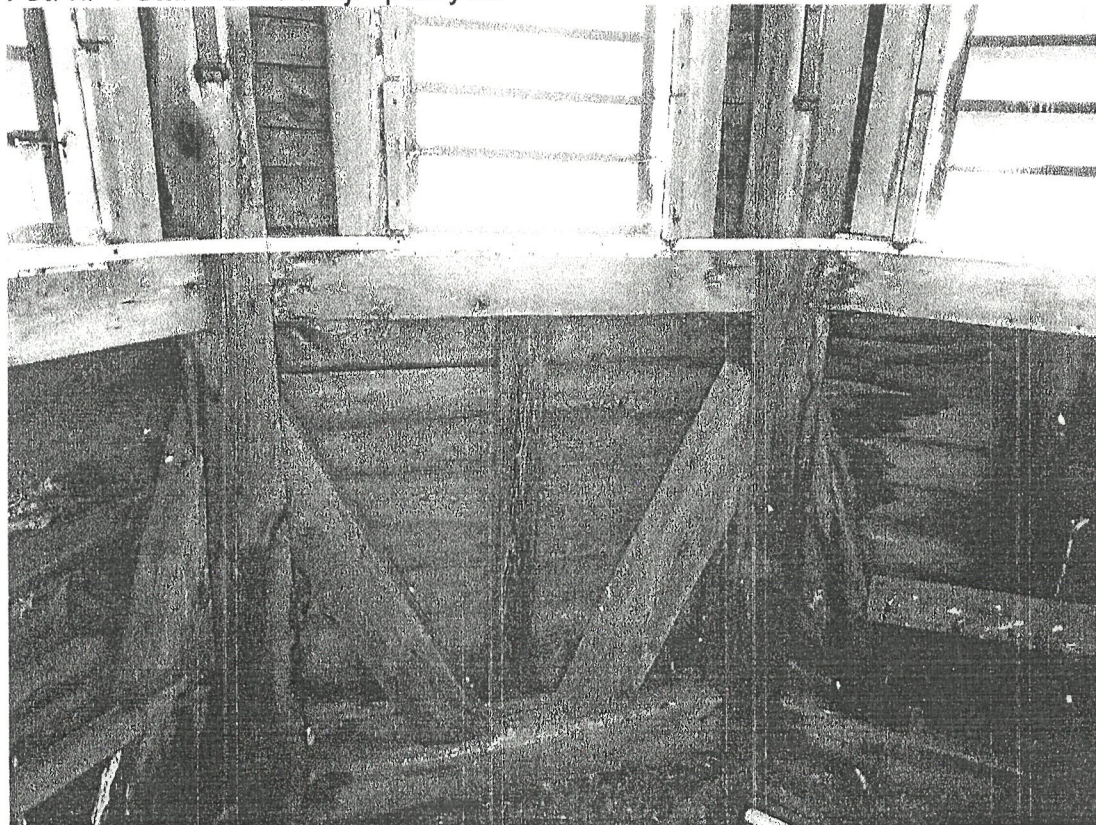
Fot. nr 5 Stan konstrukcji i pokrycia

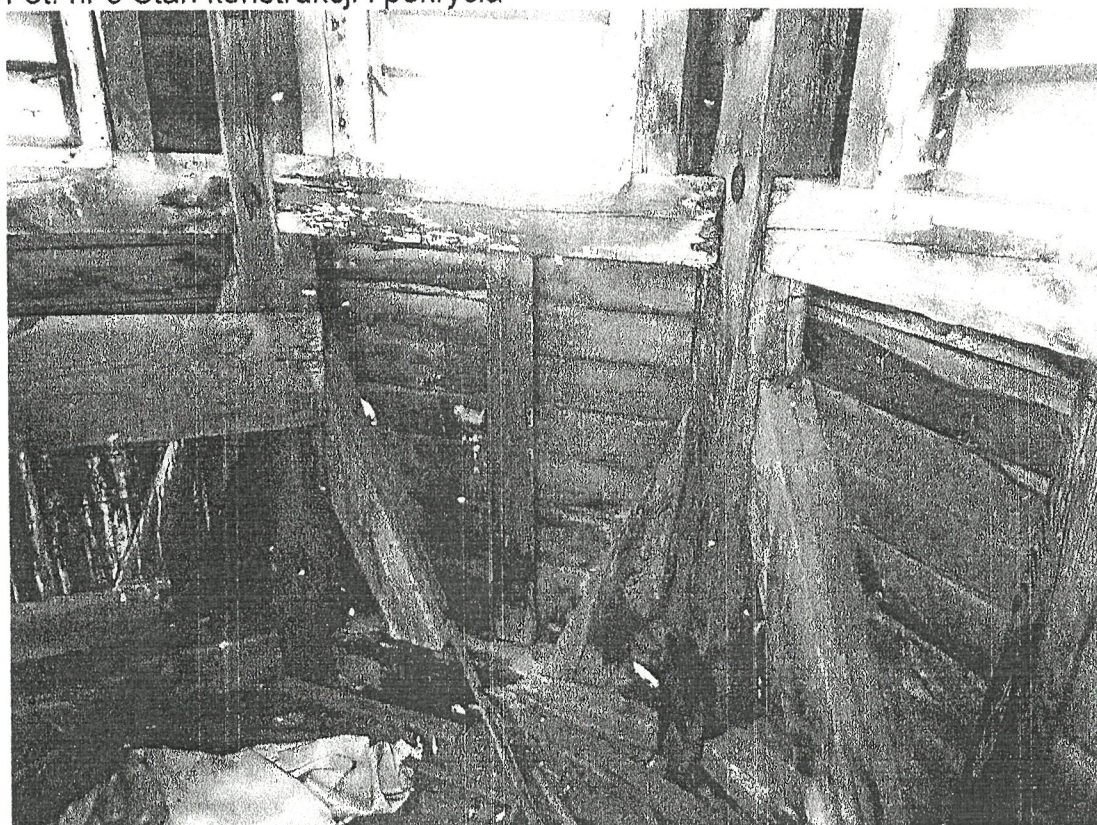
Fot. nr 6 Stan konstrukcji i pokrycia

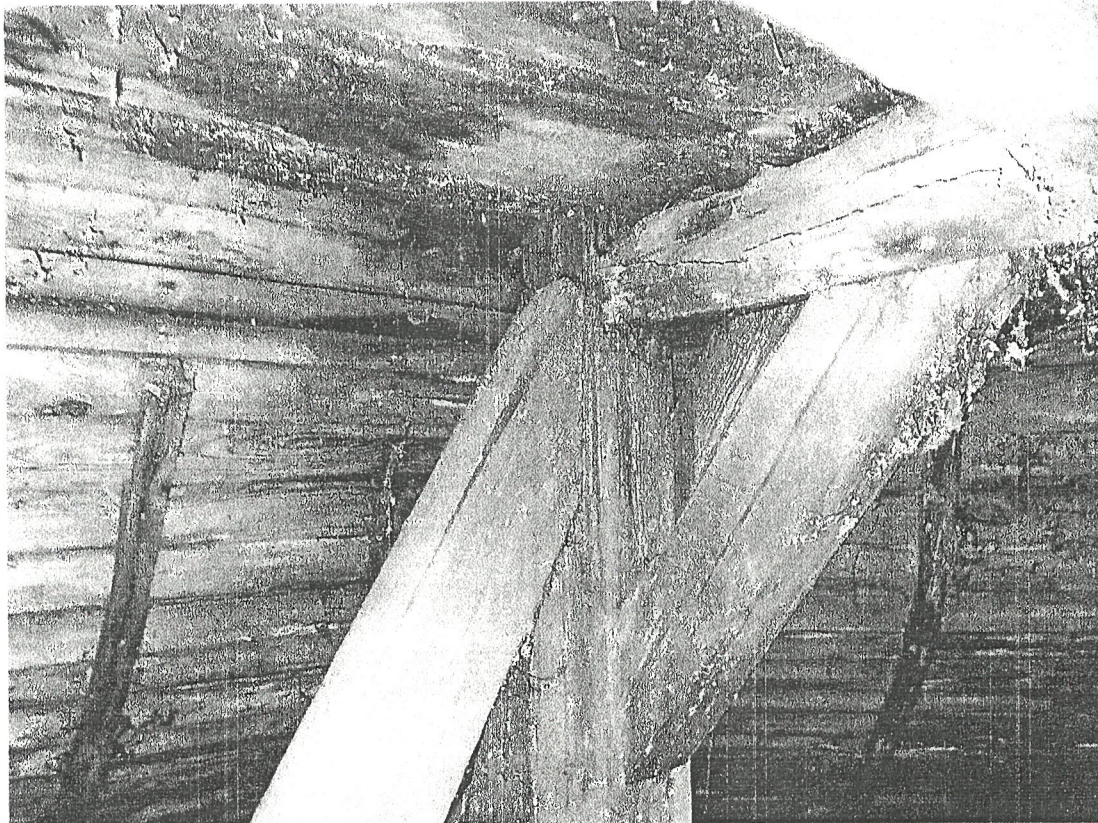
Fot. nr 7 Stan konstrukcji i pokrycia

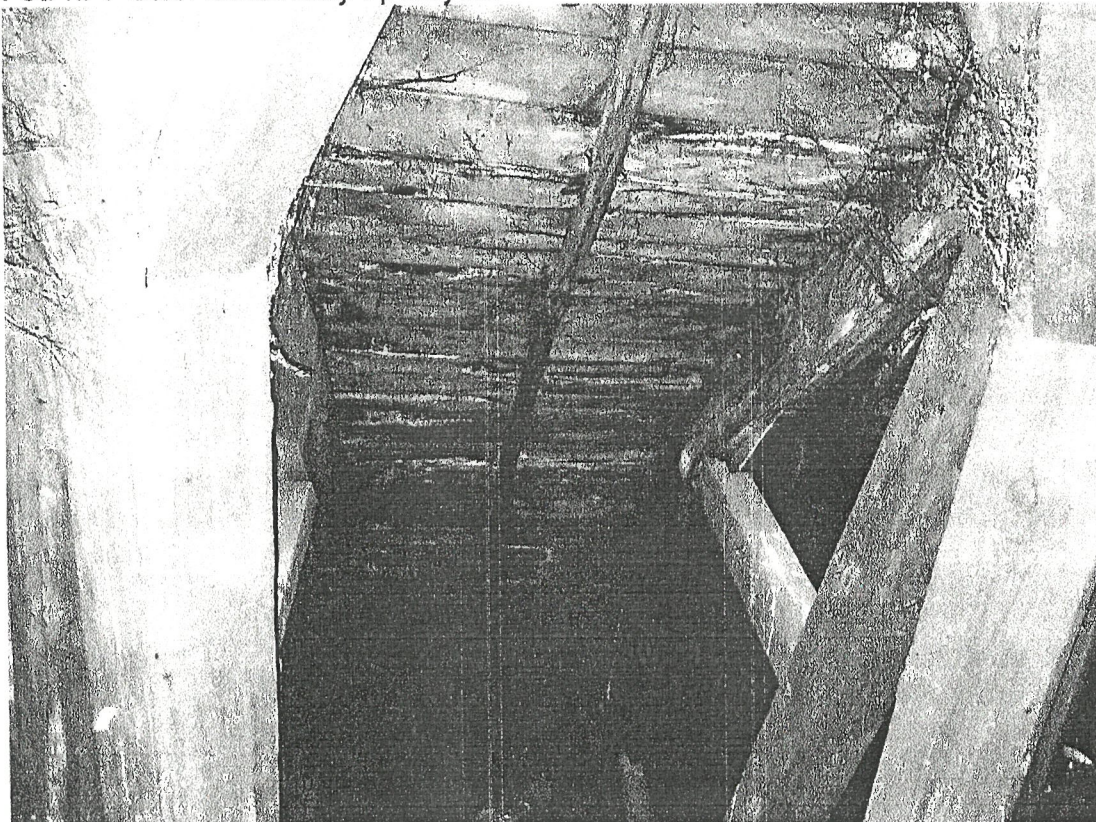
Fot. nr 7 Stan konstrukcji i pokrycia
