**Pomiary kamerą termowizyjną - pomiary szafy GH501**

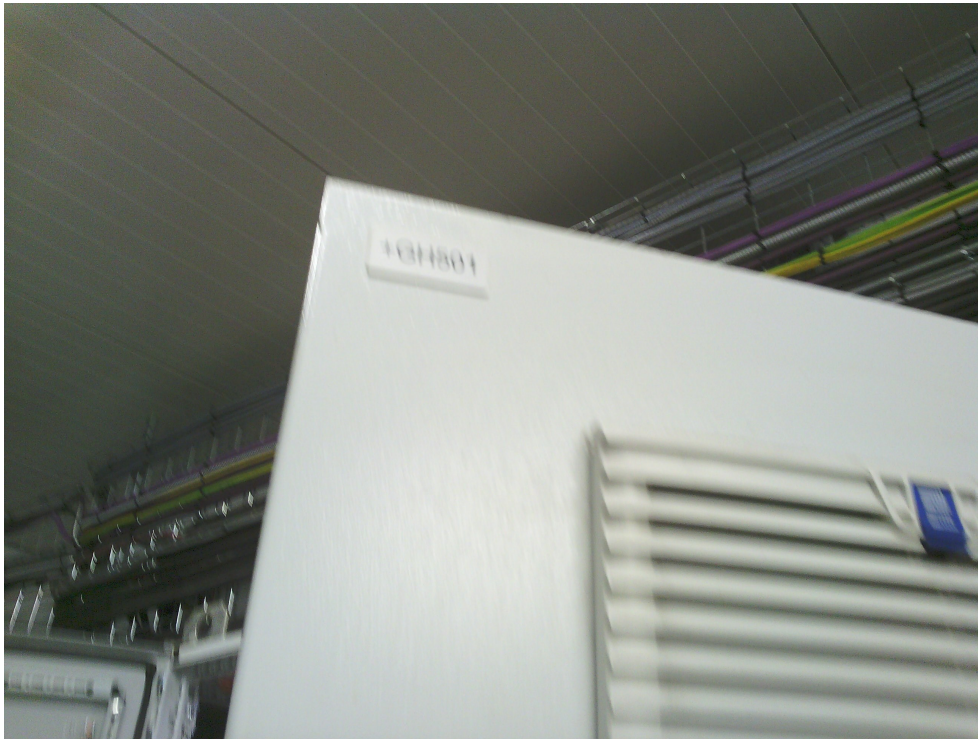
<b>Bx1</b>	
Maks.	24,9 °C

Wykonane badania kamera termowizyjną nie wskazują znacznych temperatur wydzielanych na obudowach urządzeń elektrycznych.

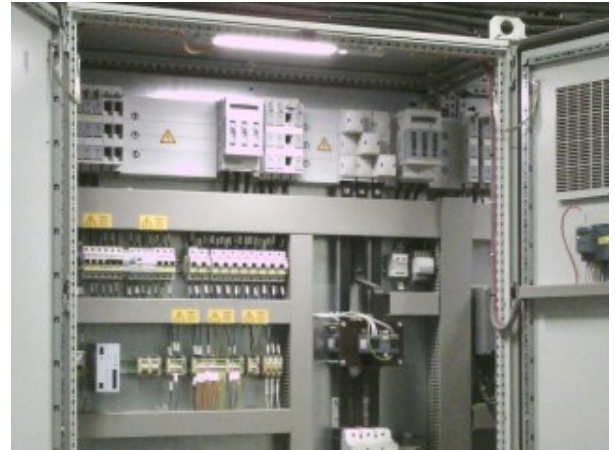
Nazwa pliku	FLIR0844.jpg
Rozmiar pliku	356 KB
Szerokość	320
Wysokość	240
Minimalna	19,6 °C
Maksymalna temperatura	<b>25,9 °C</b>

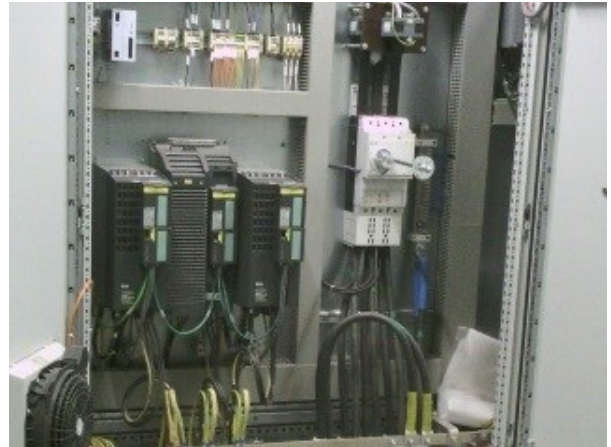
<b>Bx1</b>	
Maks.	23,5 °C

Nazwa pliku	FLIR0845.jpg
Rozmiar pliku	345 KB
Szerokość	320
Wysokość	240
Minimalna	18,6 °C
Maksymalna temperatura	<b>25,2 °C</b>

**Wykonane badania kamera termowizyjną nie wskazują znacznych temperatur wydzielanych na obudowach urządzeń elektrycznych.**

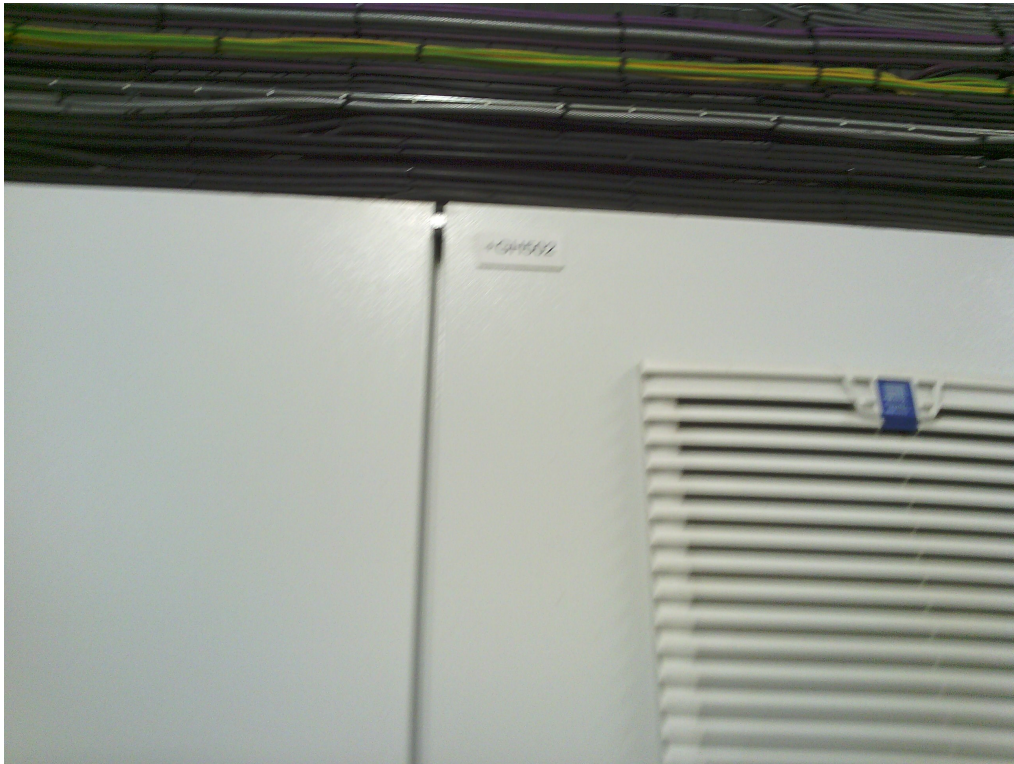
**Pomiary kamerą termowizyjną - pomiary szafy GH502**

<b>Bx1</b>	
Maks.	29,7 °C

Wykonane badania kamera termowizyjną nie wskazują znacznych temperatur wydzielanych na obudowach urządzeń elektrycznych.

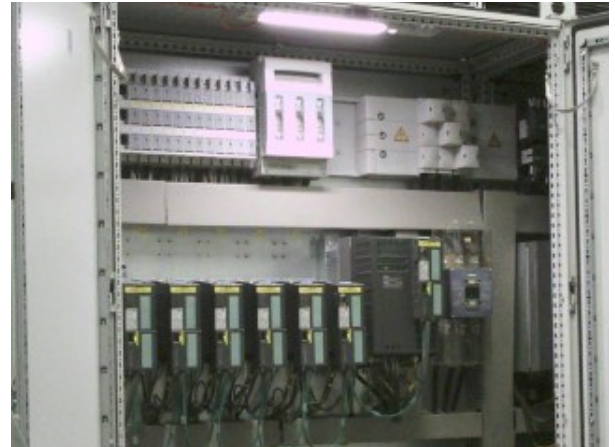
Nazwa pliku	FLIR0848.jpg
Rozmiar pliku	357 KB
Szerokość	320
Wysokość	240
Minimalna	18,3 °C
Maksymalna temperatura	<b>29,7 °C</b>

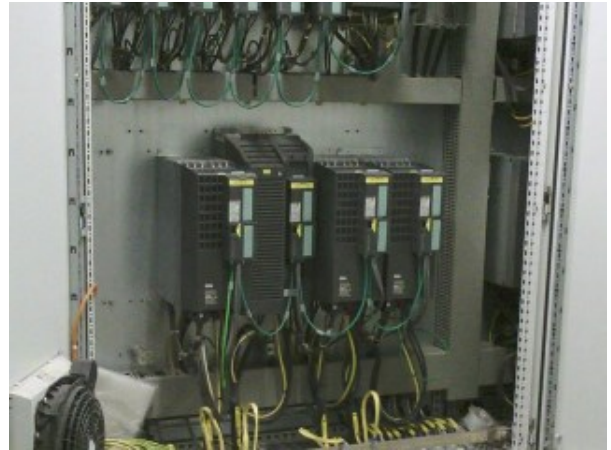
<b>Bx1</b>	
Maks.	25,2 °C

Nazwa pliku	FLIR0849.jpg
Rozmiar pliku	343 KB
Szerokość	320
Wysokość	240
Minimalna	17,7 °C
Maksymalna temperatura	<b>27,0 °C</b>

**Wykonane badania kamera termowizyjną nie wskazują znacznych temperatur wydzielanych na obudowach urządzeń elektrycznych.**

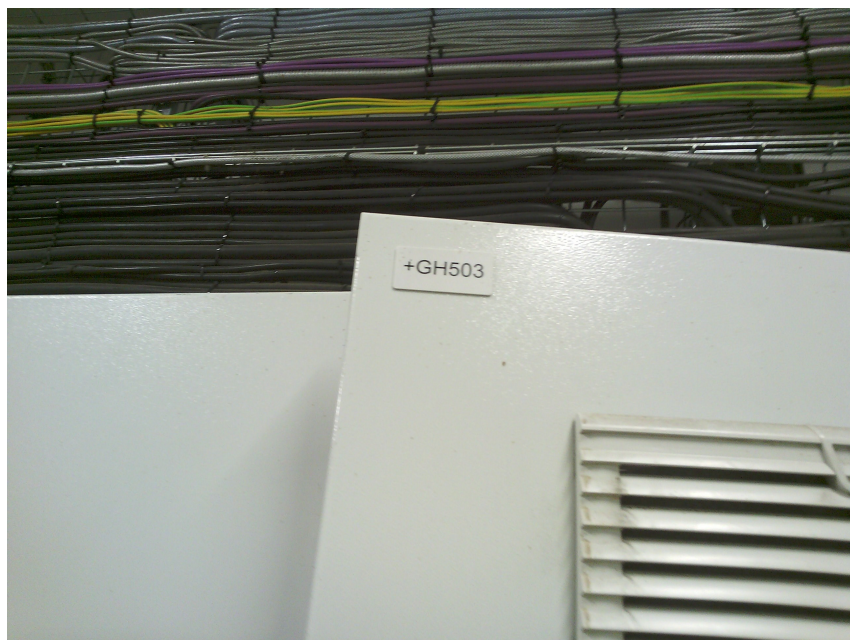
**Pomiary kamerą termowizyjną - pomiary szafy GH503**

<b>Bx1</b>	
Maks.	41,9 °C

Wykonane badania kamera termowizyjną nie wskazują znacznych temperatur wydzielanych na obudowach urządzeń elektrycznych.

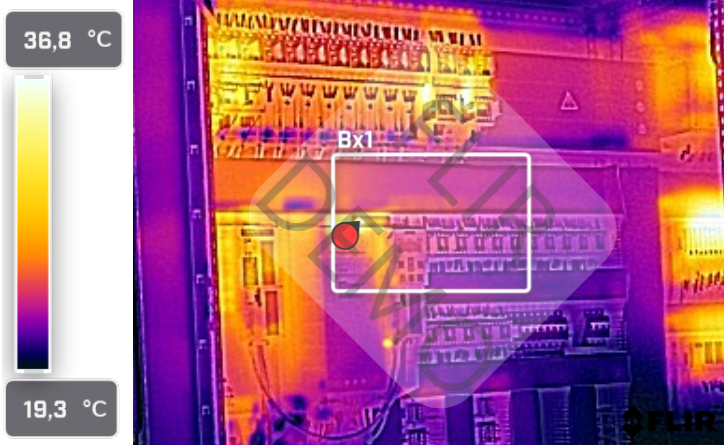
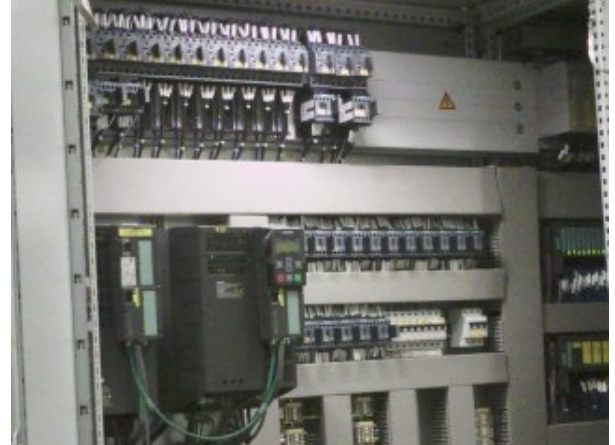
Nazwa pliku	FLIR0851.jpg
Rozmiar pliku	373 KB
Szerokość	320
Wysokość	240
Minimalna	18,1 °C
Maksymalna temperatura	<b>41,9 °C</b>

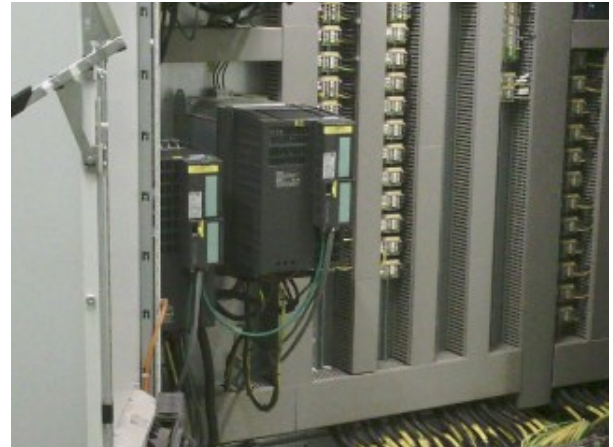
<b>Bx1</b>	
Maks.	27,1 °C

Nazwa pliku	FLIR0852.jpg
Rozmiar pliku	346 KB
Szerokość	320
Wysokość	240
Minimalna	16,6 °C
Maksymalna temperatura	<b>29,8 °C</b>

Wykonane badania kamera termowizyjną nie wskazują znacznych temperatur wydzielanych na obudowach urządzeń elektrycznych.

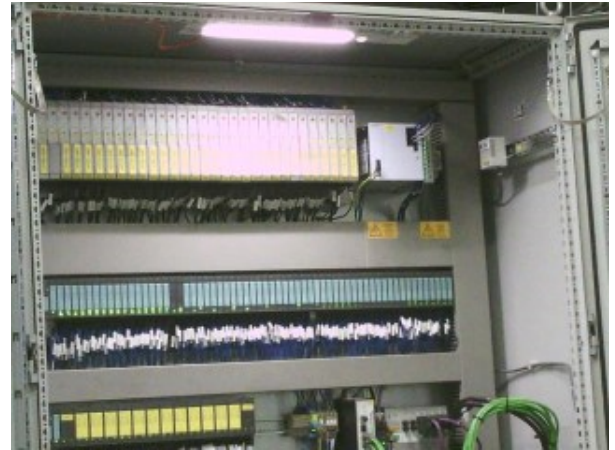
Nazwa pliku	FLIR0854.jpg
Rozmiar pliku	413 KB
Szerokość	320
Wysokość	240
Minimalna	16,3 °C
Maksymalna temperatura	<b>39,2 °C</b>

<b>Bx1</b>	
Maks.	34,1 °C

Wykonane badania kamera termowizyjną nie wskazują znacznych temperatur wydzielanych na obudowach urządzeń elektrycznych.

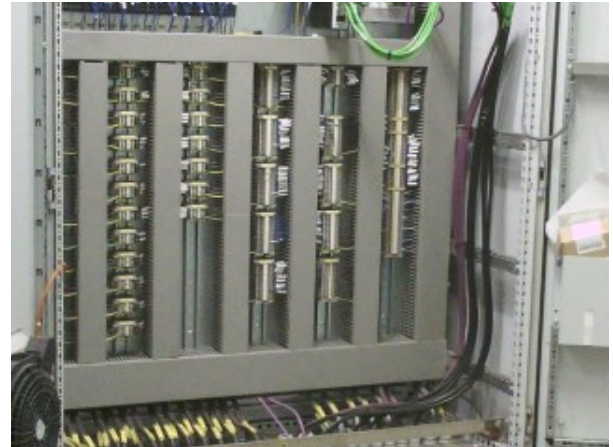
Nazwa pliku	FLIR0855.jpg
Rozmiar pliku	396 KB
Szerokość	320
Wysokość	240
Minimalna	14,6 °C
Maksymalna temperatura	<b>28,3 °C</b>

<b>Bx1</b>	
Maks.	19,8 °C

**Wykonane badania kamera termowizyjną nie wskazują znacznych temperatur wydzielanych na obudowach urządzeń elektrycznych.**

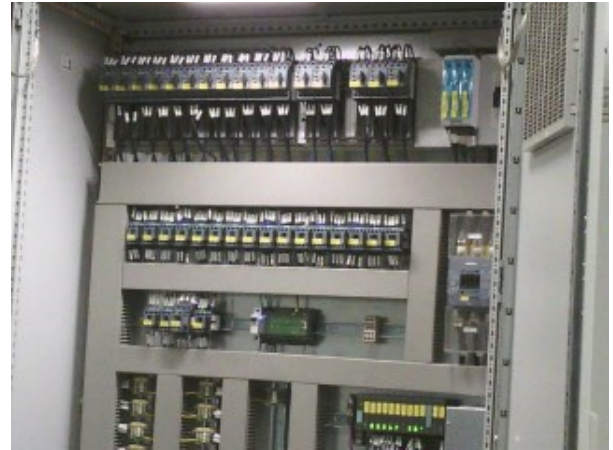
Nazwa pliku	FLIR0857.jpg
Rozmiar pliku	379 KB
Szerokość	320
Wysokość	240
Minimalna	18,4 °C
Maksymalna temperatura	<b>39,0 °C</b>

<b>Bx1</b>	
Maks.	35,0 °C

Wykonane badania kamera termowizyjną nie wskazują znacznych temperatur wydzielanych na obudowach urządzeń elektrycznych.

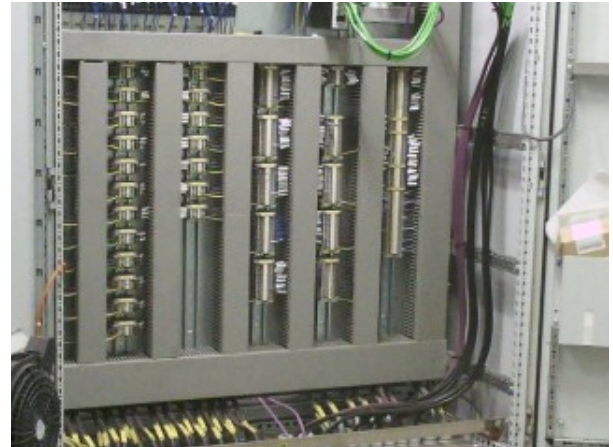
Nazwa pliku	FLIR0855.jpg
Rozmiar pliku	396 KB
Szerokość	320
Wysokość	240
Minimalna	14,6 °C
Maksymalna temperatura	<b>28,3 °C</b>

<b>Bx1</b>	
Maks.	19,8 °C

Wykonane badania kamera termowizyjną nie wskazują znacznych temperatur wydzielanych na obudowach urządzeń elektrycznych.

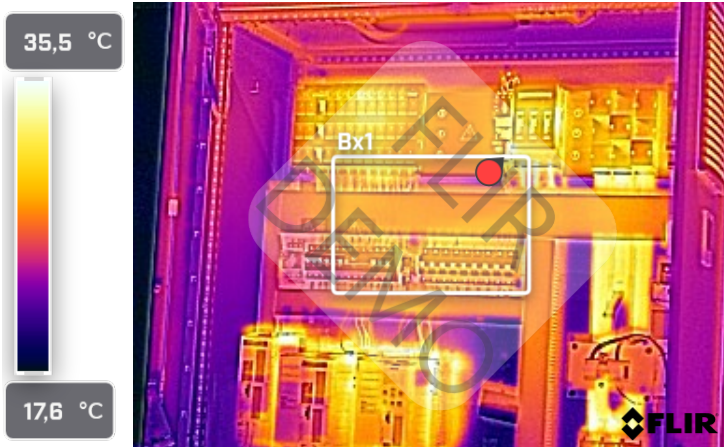
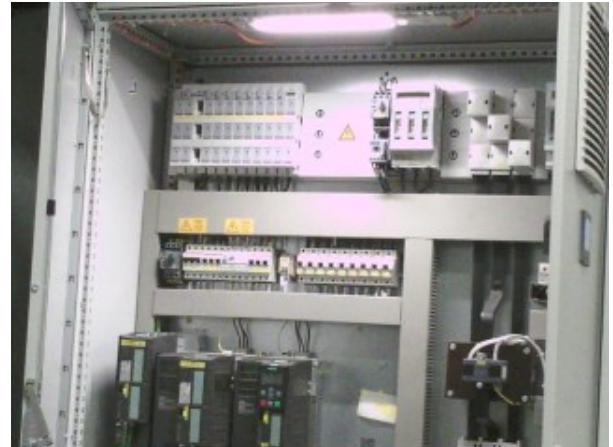
Nazwa pliku	FLIR0860.jpg
Rozmiar pliku	362 KB
Szerokość	320
Wysokość	240
Minimalna	14,9 °C
Maksymalna temperatura	<b>40,8 °C</b>

<b>Bx1</b>	
Maks.	37,9 °C

**Wykonane badania kamera termowizyjną nie wskazują znacznych temperatur wydzielanych na obudowach urządzeń elektrycznych.**

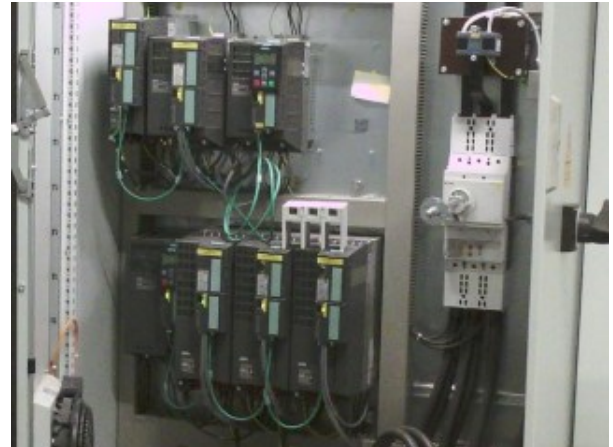
<b>Bx1</b>	
Maks.	34,1 °C

Nazwa pliku	FLIR0861.jpg
Rozmiar pliku	362 KB
Szerokość	320
Wysokość	240
Minimalna	16,7 °C
Maksymalna temperatura	<b>40,6 °C</b>

Wykonane badania kamera termowizyjną nie wskazują znacznych temperatur wydzielanych na obudowach urządzeń elektrycznych.

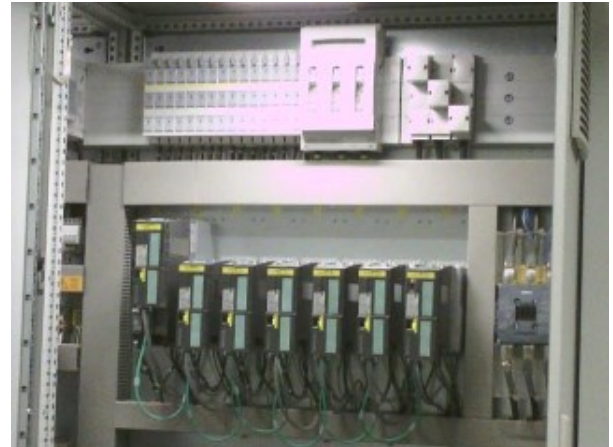
<b>Bx1</b>	
Maks.	48,8 °C

Nazwa pliku	FLIR0864.jpg
Rozmiar pliku	367 KB
Szerokość	320
Wysokość	240
Minimalna	19,4 °C
Maksymalna temperatura	<b>48,8 °C</b>

**Wykonane badania kamera termowizyjną nie wskazują znacznych temperatur wydzielanych na obudowach urządzeń elektrycznych.**

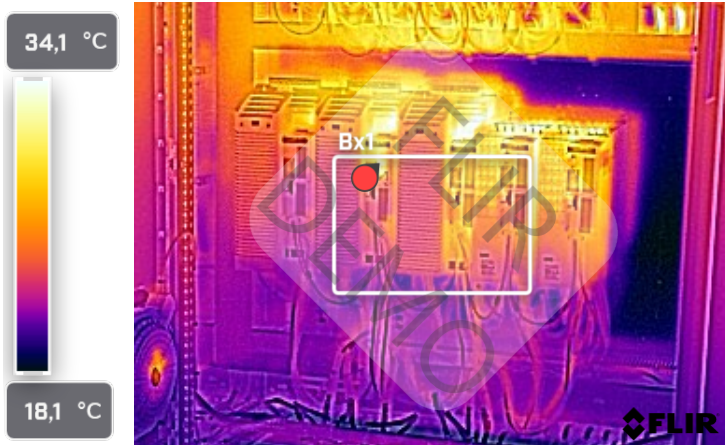
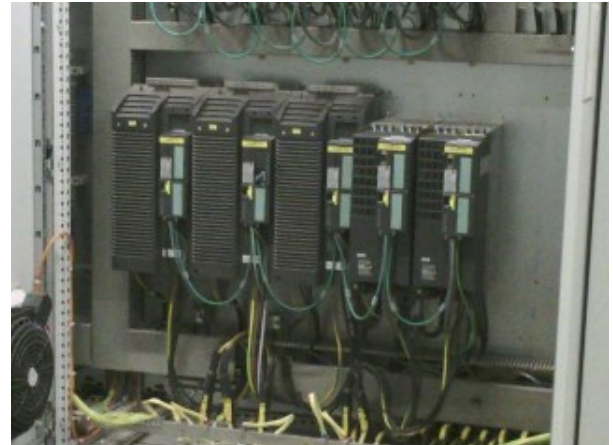
<b>Bx1</b>	
Maks.	34,7 °C

Nazwa pliku	FLIR0865.jpg
Rozmiar pliku	360 KB
Szerokość	320
Wysokość	240
Minimalna	18,0 °C
Maksymalna temperatura	<b>37,3 °C</b>

**Wykonane badania kamera termowizyjną nie wskazują znacznych temperatur wydzielanych na obudowach urządzeń elektrycznych.**

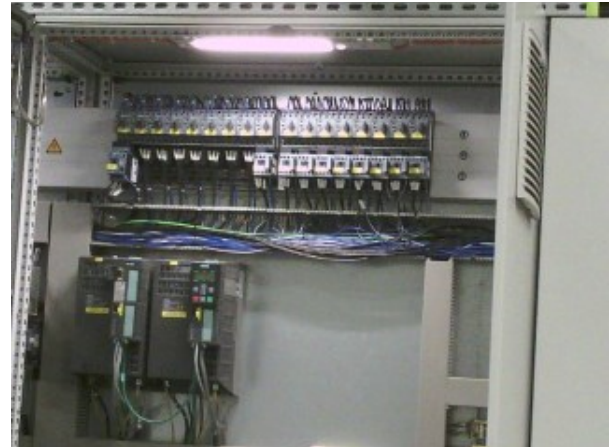
<b>Bx1</b>	
Maks.	50,1 °C

Nazwa pliku	FLIR0868.jpg
Rozmiar pliku	373 KB
Szerokość	320
Wysokość	240
Minimalna	19,0 °C
Maksymalna temperatura	<b>56,9 °C</b>

**Wykonane badania kamera termowizyjną nie wskazują znacznych temperatur wydzielanych na obudowach urządzeń elektrycznych.**

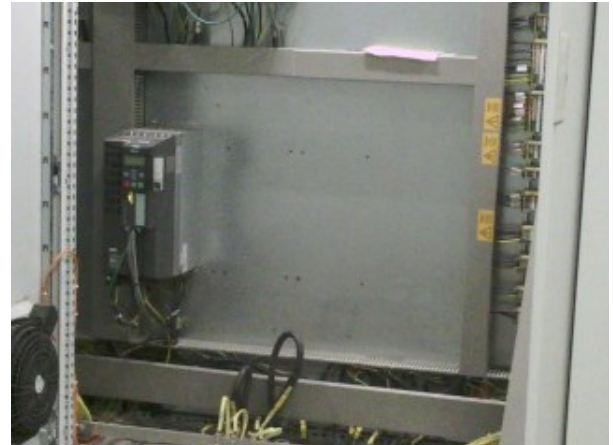
Nazwa pliku	FLIR0869.jpg
Rozmiar pliku	321 KB
Szerokość	320
Wysokość	240
Minimalna	17,6 °C
Maksymalna temperatura	<b>33,8 °C</b>

<b>Bx1</b>	
Maks.	25,2 °C

**Wykonane badania kamera termowizyjną nie wskazują znacznych temperatur wydzielanych na obudowach urządzeń elektrycznych.**

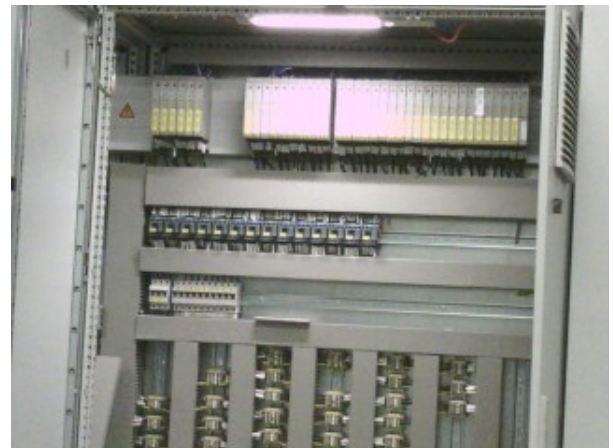
<b>Bx1</b>	
Maks.	25,5 °C

Nazwa pliku	FLIR0871.jpg
Rozmiar pliku	366 KB
Szerokość	320
Wysokość	240
Minimalna	17,1 °C
Maksymalna temperatura	<b>37,2 °C</b>

**Wykonane badania kamera termowizyjną nie wskazują znacznych temperatur wydzielanych na obudowach urządzeń elektrycznych.**

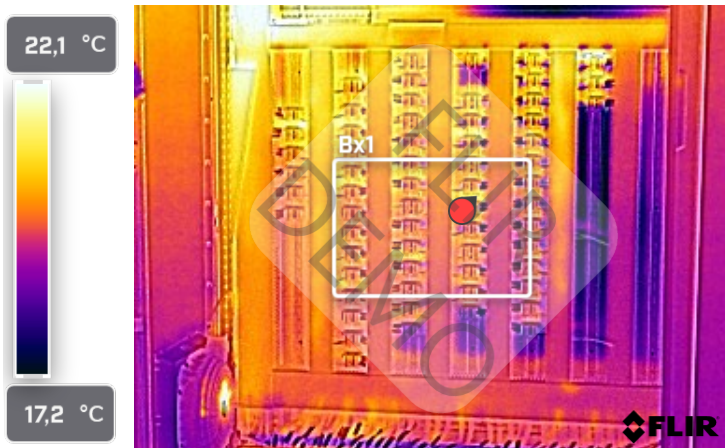
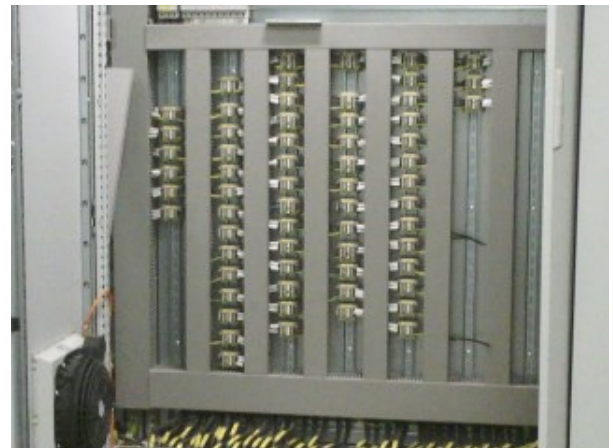
Nazwa pliku	FLIR0872.jpg
Rozmiar pliku	350 KB
Szerokość	320
Wysokość	240
Minimalna	16,9 °C
Maksymalna temperatura	<b>23,9 °C</b>

<b>Bx1</b>	
Maks.	21,2 °C

Wykonane badania kamera termowizyjną nie wskazują znacznych temperatur wydzielanych na obudowach urządzeń elektrycznych.

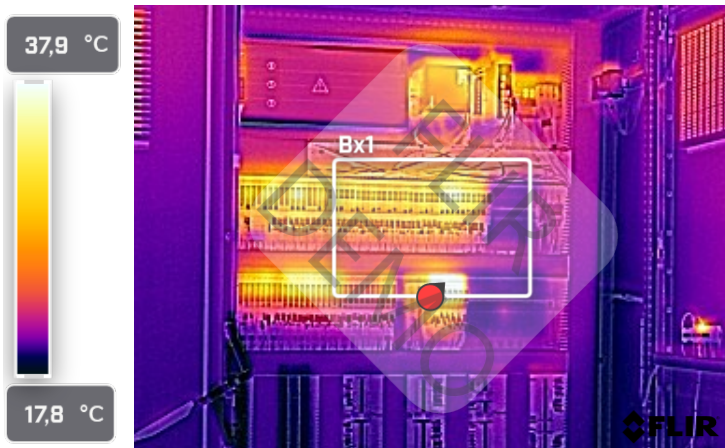
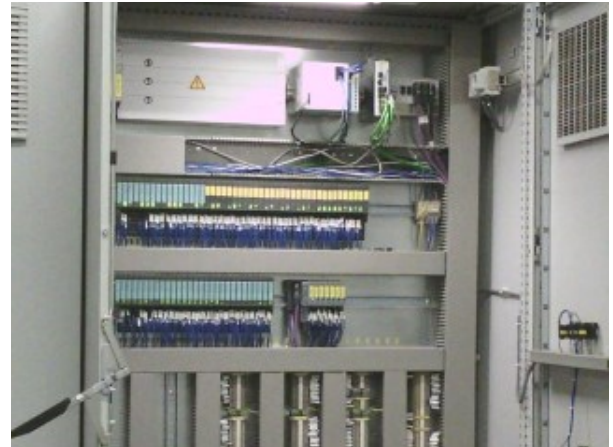
Nazwa pliku	FLIR0874.jpg
Rozmiar pliku	378 KB
Szerokość	320
Wysokość	240
Minimalna	17,2 °C
Maksymalna temperatura	<b>45,6 °C</b>

<b>Bx1</b>	
Maks.	45,6 °C

Wykonane badania kamera termowizyjną nie wskazują znacznych temperatur wydzielanych na obudowach urządzeń elektrycznych.

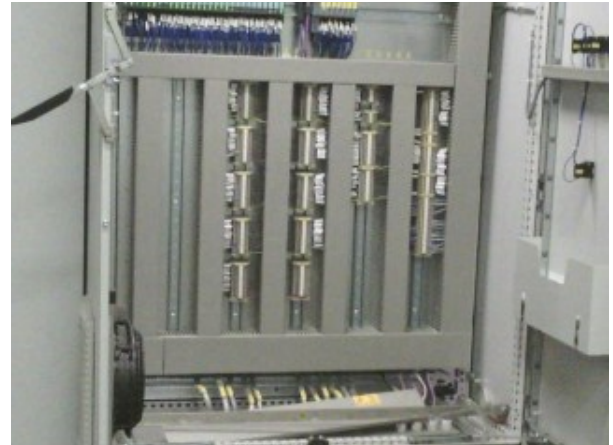
Nazwa pliku	FLIR0875.jpg
Rozmiar pliku	315 KB
Szerokość	320
Wysokość	240
Minimalna	17,0 °C
Maksymalna temperatura	<b>41,9 °C</b>

<b>Bx1</b>	
Maks.	20,0 °C

**Wykonane badania kamera termowizyjną nie wskazują znacznych temperatur wydzielanych na obudowach urządzeń elektrycznych.**
