INFORMACJA O PRZEDŁUŻENIU TERMINU SKŁADANIA OFERT ORAZ ZMIANA TREŚCI SPECYFIKACJI WARUNKÓW ZAMÓWIENIA

Dotyczy postępowania o udzielenie zamówienia publicznego pod nazwą „Przebudowa i zmiana sposobu użytkowania budynku przy ul. Tarnowskiego 1 w Jarosławiu” Numer referencyjny: ZP.272.10.2021.

WYNIKI BADAŃ KONSERWATORSKICH

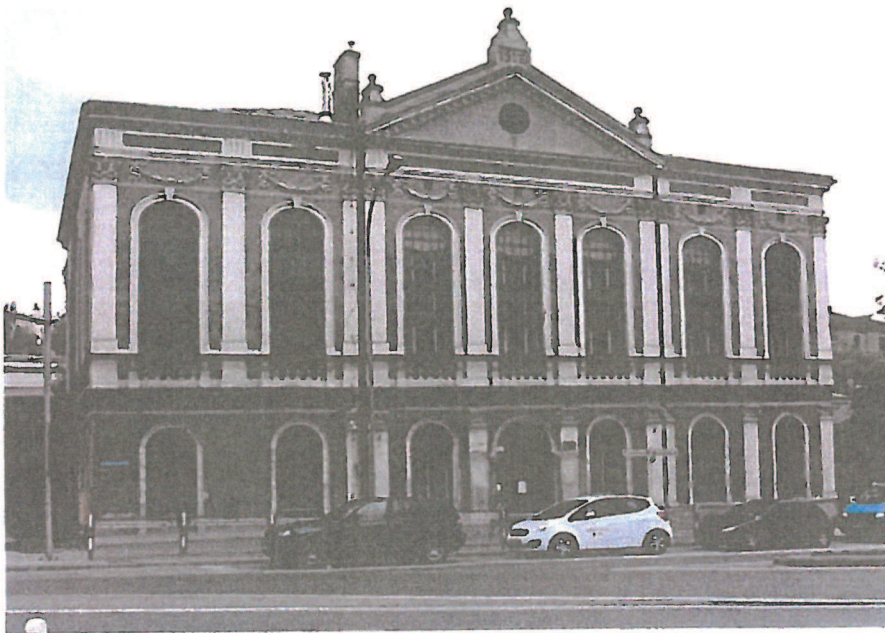
Fot. nr 1. d. Budynek Towarzystwa Żydowskiego „Jad Charyjcem“. Elewacja frontowa.

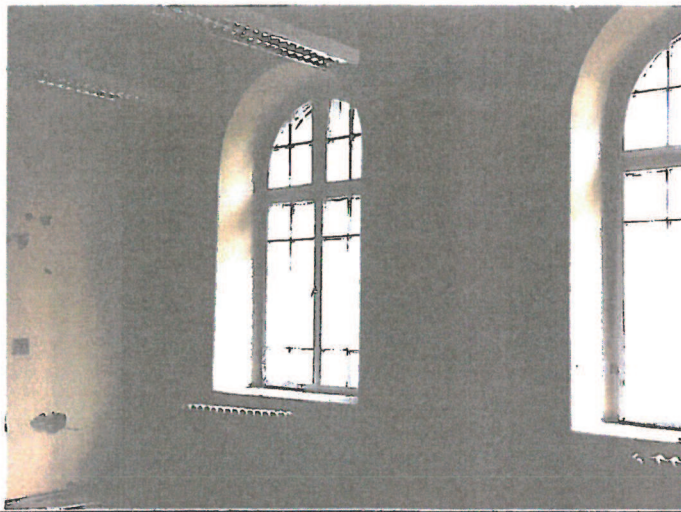
Fot. nr 12. Pomieszczenie nr 2 usytuowane od strony pn-wsch. budynku.

Usytuowane od strony pn-wsch budynku, łączy się z pomieszczeniem w/w nr 1 i hallem głównym w części środkowej budynku. Wnętrze na rzucie zbliżonym do kwadratu oświetlone jest dwoma wysokimi oknami w ścianie wschodniej o łuku półpełnym. Podłoga z parkietu ułożonego w jodełkę w dobrym stanie. Strop analogiczny jak w pomieszczeniu nr 1.

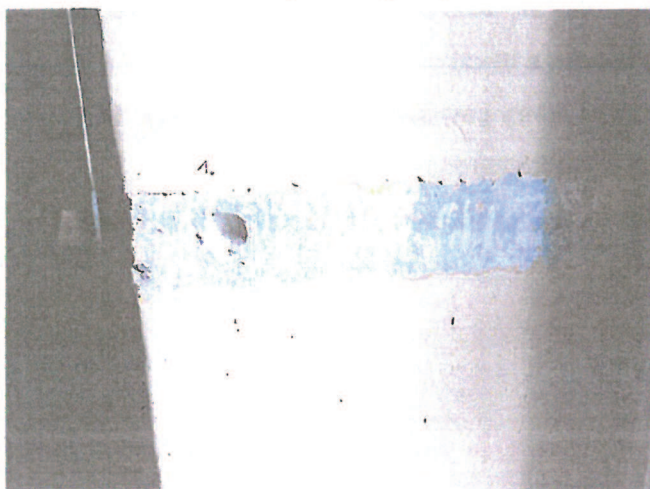
Fot. nr 13. Odkrywka nr 1 w pomieszczeniu nr 2 wykonana w glifie okiennym.

- Odkrywka nr 1 – w glifie okiennym w ścianie wschodniej – najstarsza warstwa w kolorze jasnoblękitnym.

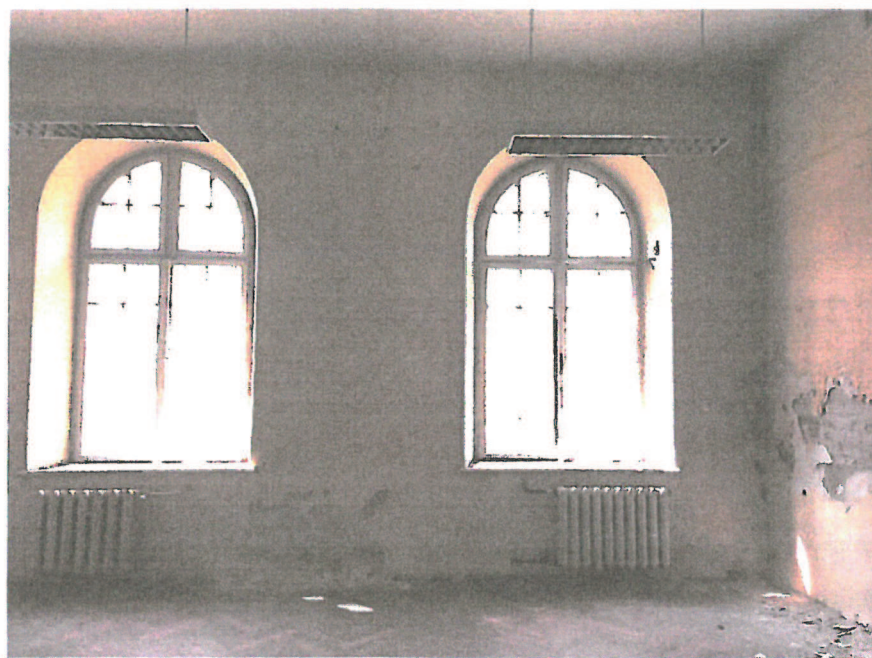
Fot. nr 19. pomieszczenie nr 3. Ściana zachodnia.

Na rzucie zbliżonym do kwadratu od strony zachodniej analogiczne do pomieszczenia nr 2 od strony wschodniej. Podłoga z parkietu, strop belkowy, odcinkowy. Zachowane dwie oryginalne metalowe kratki wentylacyjne.

Stan zachowania tynków w dolnych partiach ściany północnej i zachodniej bardzo zły, tynk odpada od ceglanego podłoża dużymi płatami z powodu znacznego zawilgocenia. Na stropie odkryto również ślady polichromii w złym stanie technicznym (łuszczące się warstwy).

Pomieszczenie nr 3 pierwotnie w całości było polichromowane, na ścianie północnej oryginalny tynk nie zachował się. Pracami konserwatorskimi mogłyby być objęte zachowane fragmenty z polichromią.

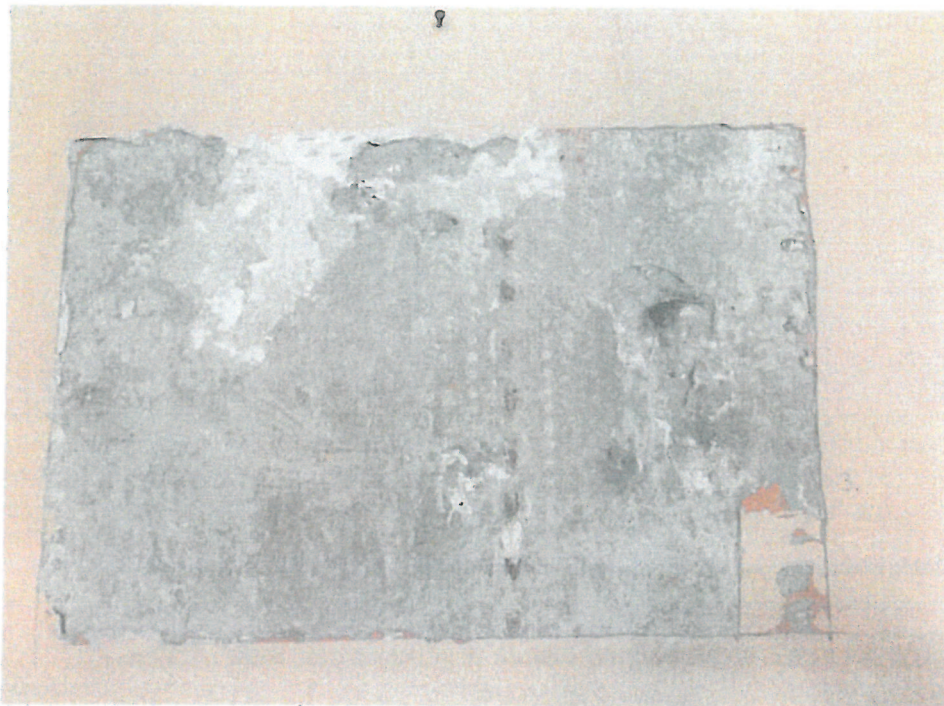
Fot. nr 20. Odkrywka nr 3 w pomieszczeniu nr 3 na ścianie wschodniej, odślonięta polichromia.

- Odkrywka nr 1 – na ścianie wschodniej w górnej partii. Brak polichromii. Widoczny zielony gładki kolor;
- Odkrywka nr 2 – na ścianie wschodniej w górnej partii. Brak polichromii.
- Odkrywka nr 3 – na ścianie wschodniej w dolnej partii. Odślonięta polichromia w formie kropek i plamek na zielonym tle. Bardzo zniszczona.

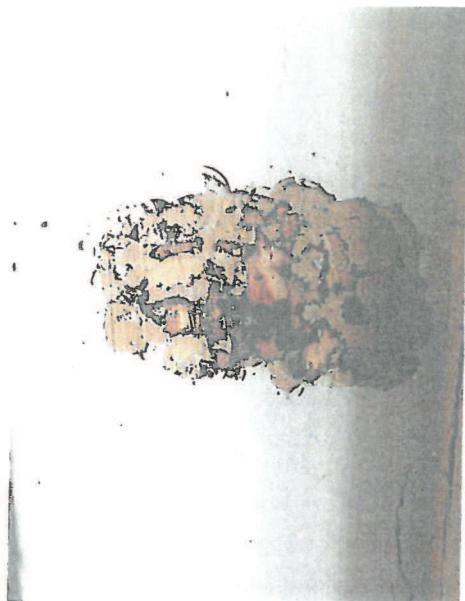
Fot. nr 22. Odkrywka na drzwiach, najstarsza warstwa ciemnobrązowa z mazerunkiem.

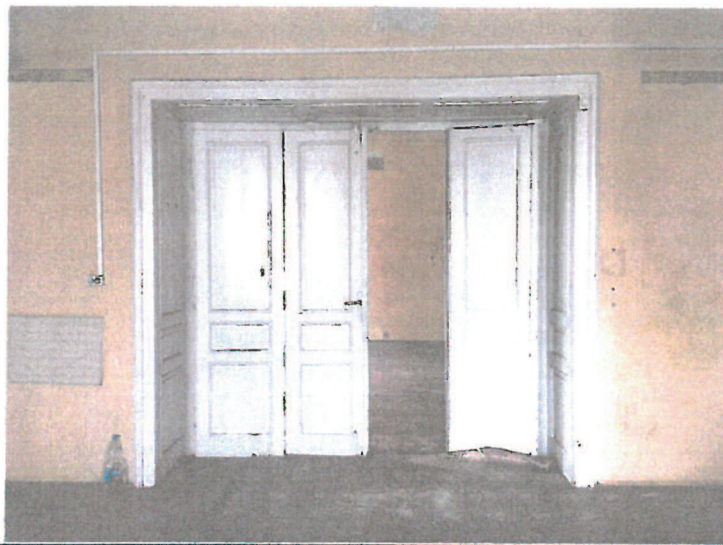
Fot. nr 23. Pomieszczenie nr 4. Widok na północną ścianę z czteroskrzydłowymi drzwiami.

Na rzucie prostokąta zbliżonego do kwadratu oświetlone dwoma oknami w ścianie południowej.

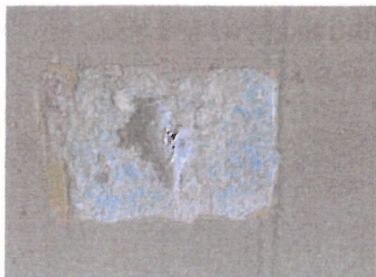
Fot. nr 24. Odkrywka nr 1 w pomieszczeniu nr 4

- Odkrywka nr 1 – na ścianie zachodniej w dolnej partii. Brak polichromii. Odslonięty gładki błękitny kolor.

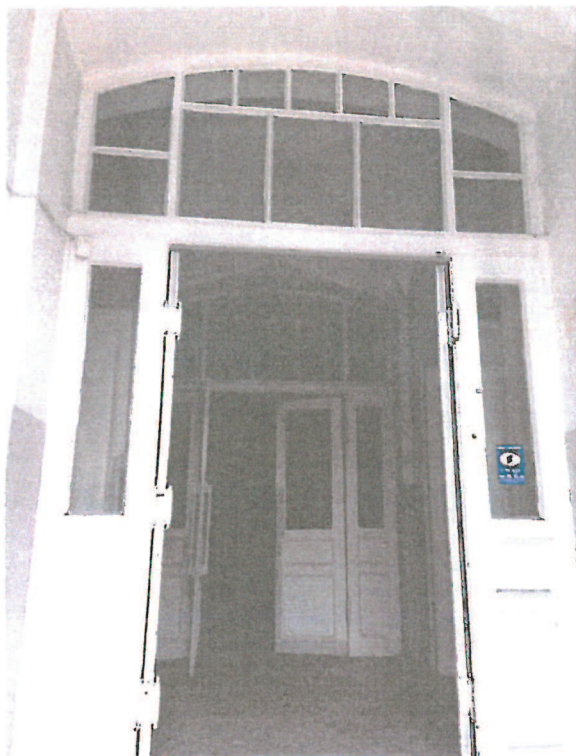
Fot. nr 29. Sień. Drzwi wahadłowe z doświetleniem.

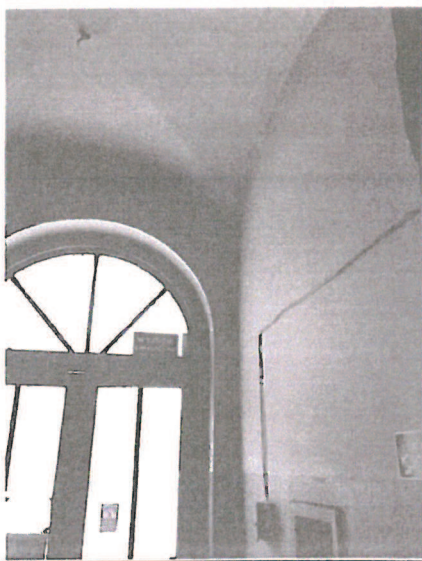
Fot. nr 30. Pierwsza część sieni. Widoczne wtórne drzwi wejściowe.

Rodzaj wiatrołapu z drzwiami głównymi, wtórnymi. Pierwotne drzwi powinny się odtworzyć na podstawie istniejących fotografii archiwalnych.

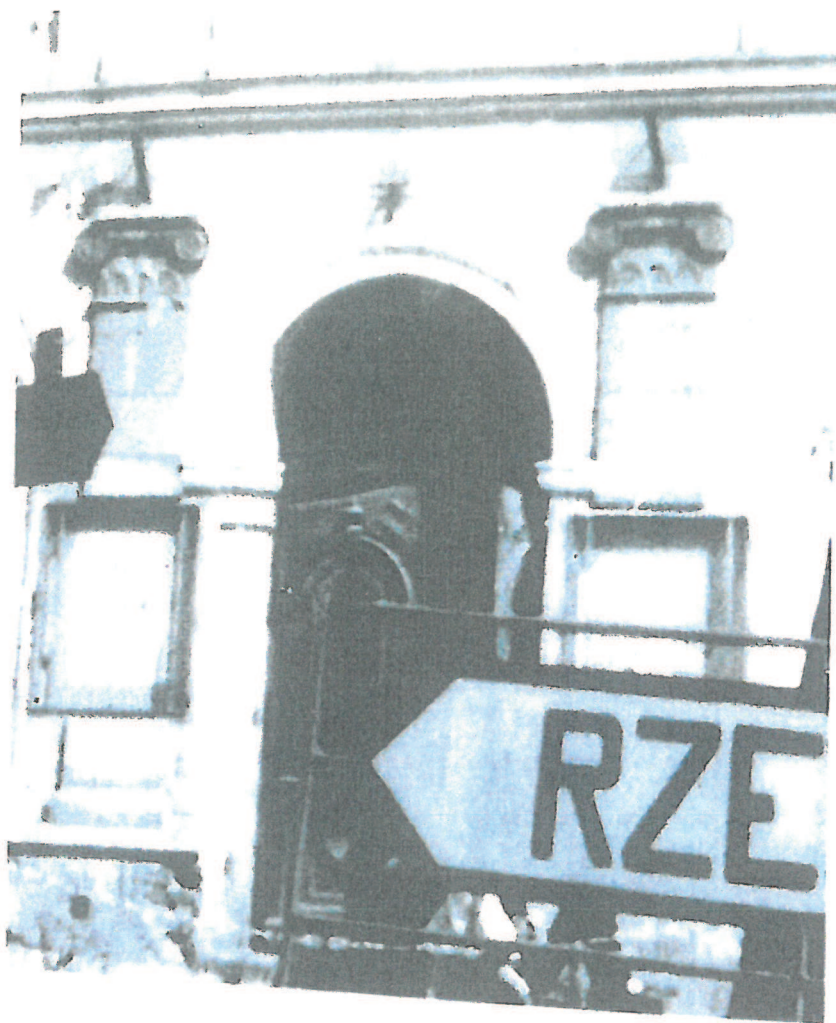
Fot. nr 31. Archiwalne zdjęcie budynku przed wymianą drzwi wejściowych.

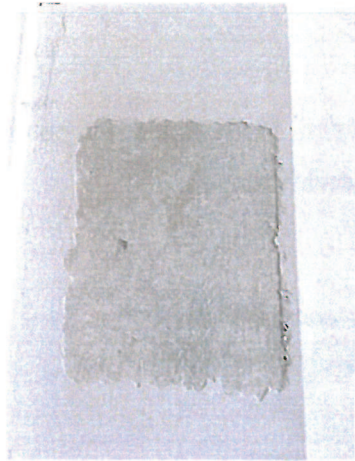
Wykonano 4 odkrywki na ścianach i sklepieniu krzyżowym. Na ścianach tynki częściowo wymienione na nowe, brak polichromii. Na sklepieniu ślady dekoracji – na jasnoszarym tle pojedynczych łuski niebieskiego koloru- brak możliwości rozwarstwienia od młodszych pobiał.

Fot. nr 32. Odkrywka na ścianie w pierwszej części sieni. Brak dekoracji. Jasno szary kolor ściany.

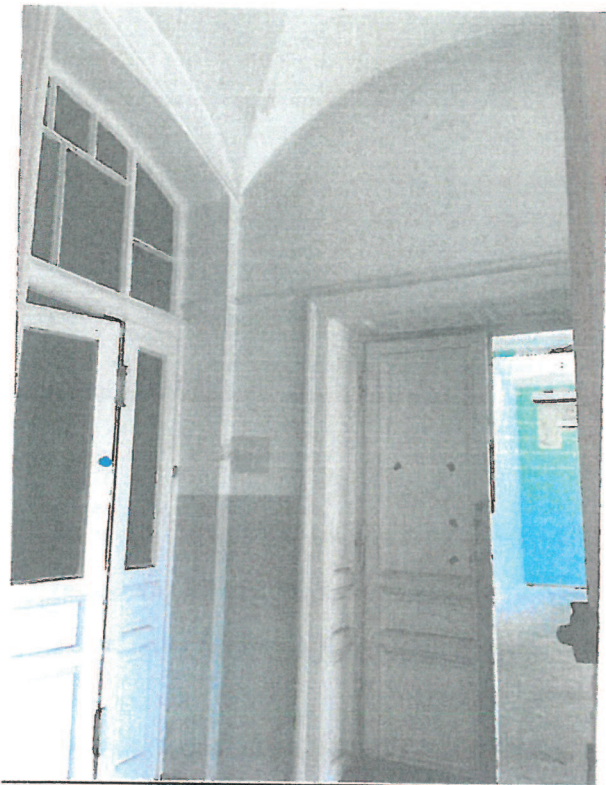
Fot. nr 34. Druga część sieni.

Wykonano 4 odkrywki na ścianach i sklepieniu krzyżowym. Brak zachowanej dekoracji na ścianach. Na sklepieniu dekoracja zachowana szczątkowo, w formie niebieskich szlaczków.

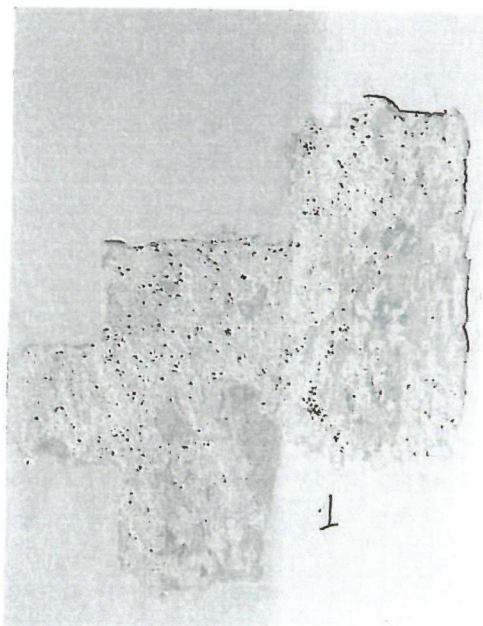
Fot. nr 35. Druga część sieni. Odkrywka na sklepieniu. Zachowana szczątkowo dekoracja.

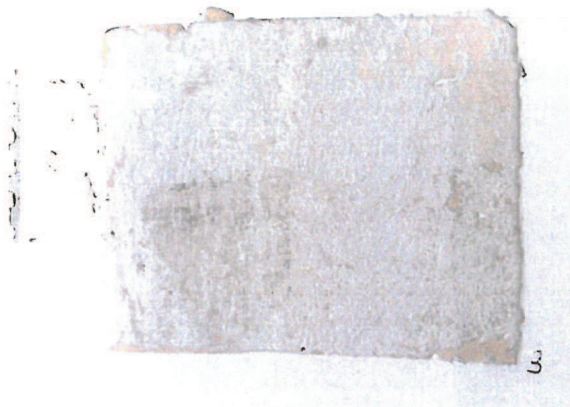
Fot. nr 36. Druga część sieni. Odkrywka na ścianie. Brak dekoracji. Najstarszy zachowany kolor ściany szroniebieski.

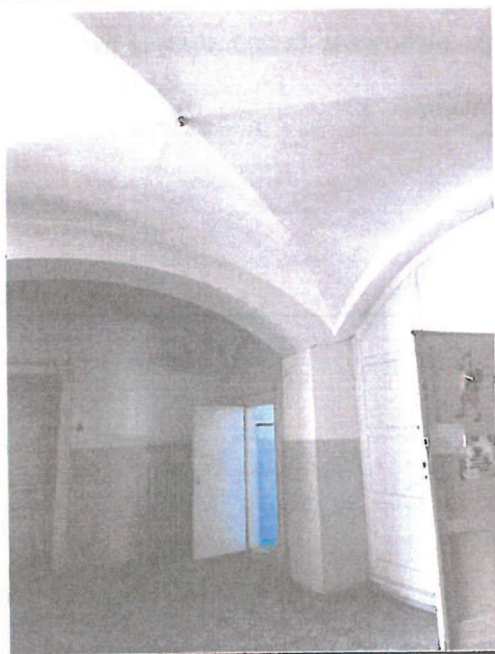
Fot. nr 37. Hall główny.

Usytuowany jest po środku budynku, pełni on rolę komunikacyjną z poszczególnymi pomieszczeniami i z klatką schodową. Zachowała się w dobrym stanie posadzka z płytek ozdobnych tworzących wzór dywanowy. Należy poddać ją konserwacji.

Przepierzenie w kierunku klatki schodowej i piwnicy. Drzwi do składzików – wymienione zostały futryny i skrzydła drzwiowe. Drzwi do pomieszczeń nr 2 i 3 zachowały się pierwotne, w kolorze ciemnobrązowym, mazerowane. W hallu brak jest okien – oświetlenie pośrednie przez naświetla w sieni. Dołem ściany hallu i sieni obiega lamperia ze sztucznego tworzywa – należy ją zlikwidować.

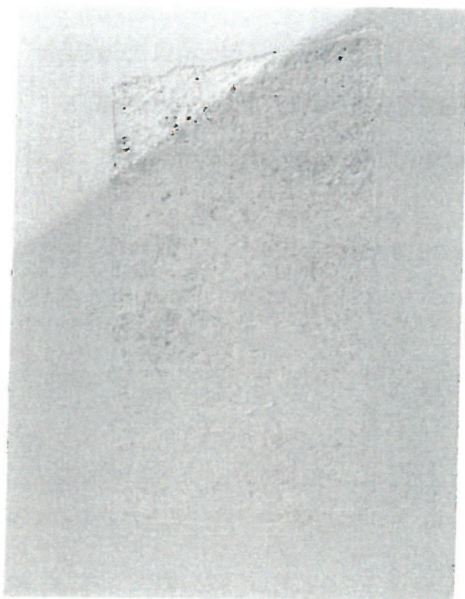
Na ścianach brak polichromii – pierwotna warstwa – jasnokremowy gładki kolor. Na sklepieniu dekoracja zachowała się szczątkowo, podobnie jak w sieni (pojedyncze łuski błękitnego koloru). Brak możliwości oddzielenia od młodszych warstw pobiał.

Fot. nr 39. Odkrywka wykonana w hallu głównym na sklepieniu. Pojedyncze łuski niebieskiego koloru.

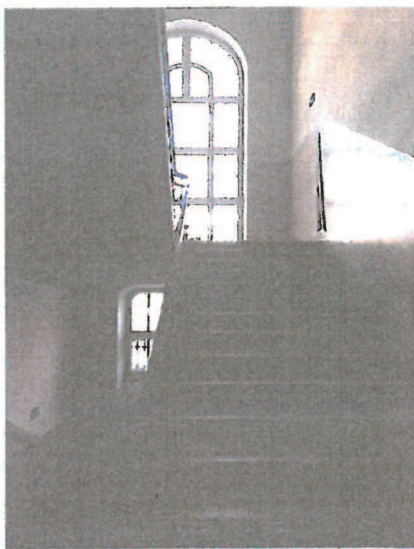
Fot. nr 40. Klatka schodowa.

Zostało wykonanych 16 odkrywek na ścianach, podniebiach biegów schodów i spoczników. We wszystkich odkrywkach nie stwierdzono istnienia polichromii.

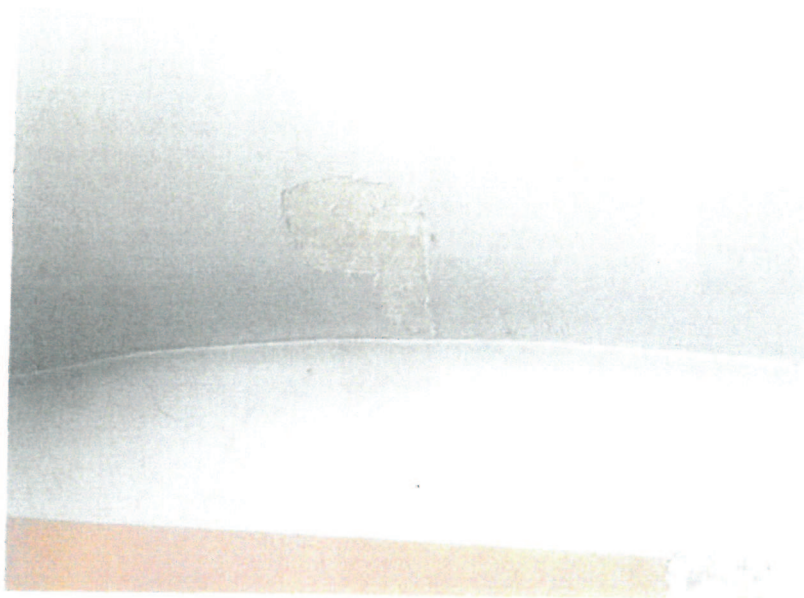
Fot. nr 42. Odkrywka na suficie.

Na sufitach i podniebiach kolor jasnoszary. Polichromii brak.

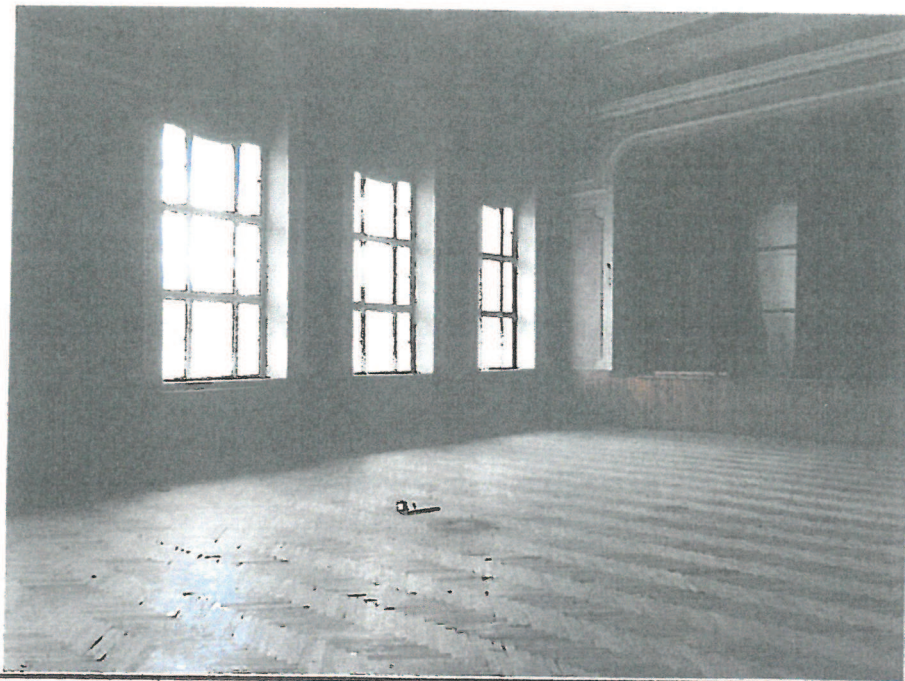
Fot. nr 45. Sala widowiskowa.

Bardzo wysokie wnętrza oświetlone pierwotnie pięcioma ozdobnymi oknami (trzy okna z łukowatym śłemeniem – na osi budynku. Parapety wykonane są z lastriko.

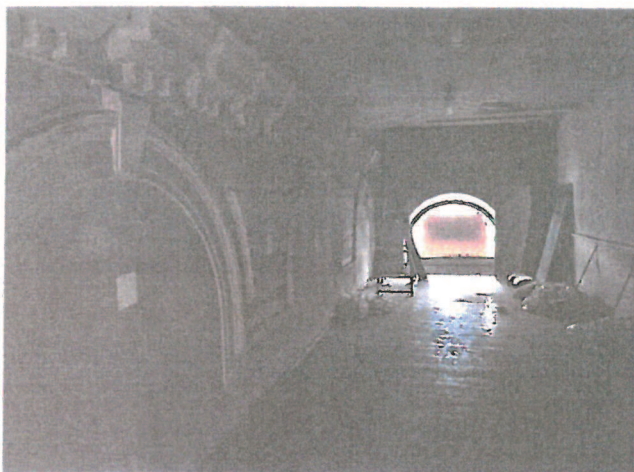
Zostały również wykonane odkrywki w górnej części ścian. Odkrywki wykonywano z balkonu na wschodniej ścianie, obecnie przysłoniętego ścianką. W górnym pomieszczeniu na dawnym balkonie wykonano 6 odkrywek w górnej części ścian i 3 odkrywki na suficie ze sztukateriami. Ściany podobnie jak na dole były pierwotnie malowane: gładkie płaszczyzny - w kolorze różowym, obramienia i płyciny - w kolorze ugrowym o odcieniu żółtym.

Fot. nr 51. Odkrywki wykonane w górnych partiach ścian sali widowiskowej z balkonu obecnie przysłoniętego wtórną ścianką.

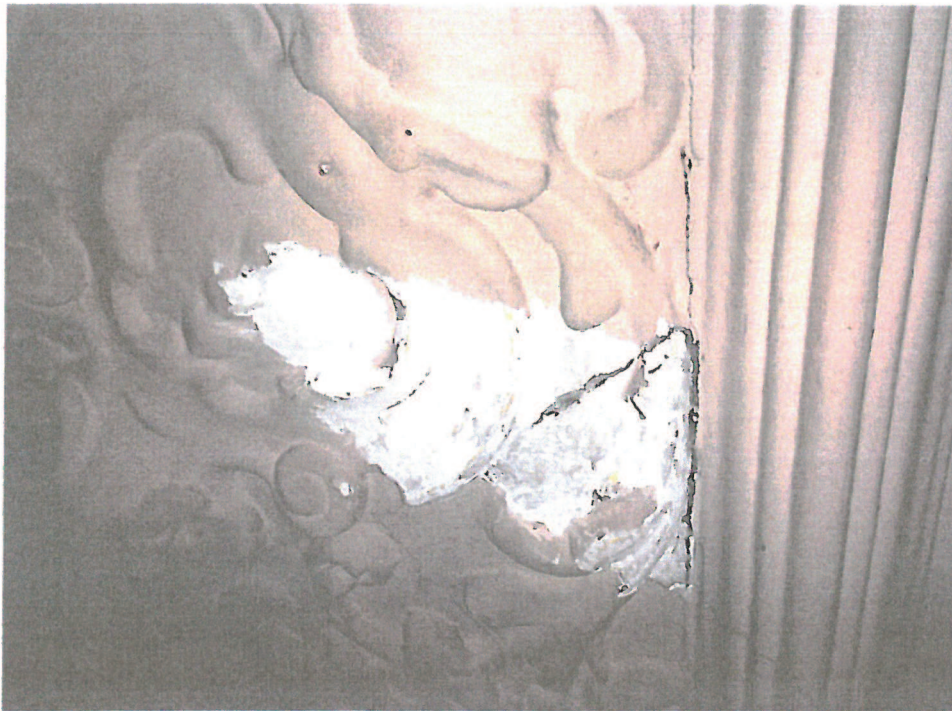
Fot. nr 54. Odkrywka na sztukateriach na suficie w sali widowiskowej. Widoczny jasnokremowa pobiąta wapienna i jasnoszary kolor.

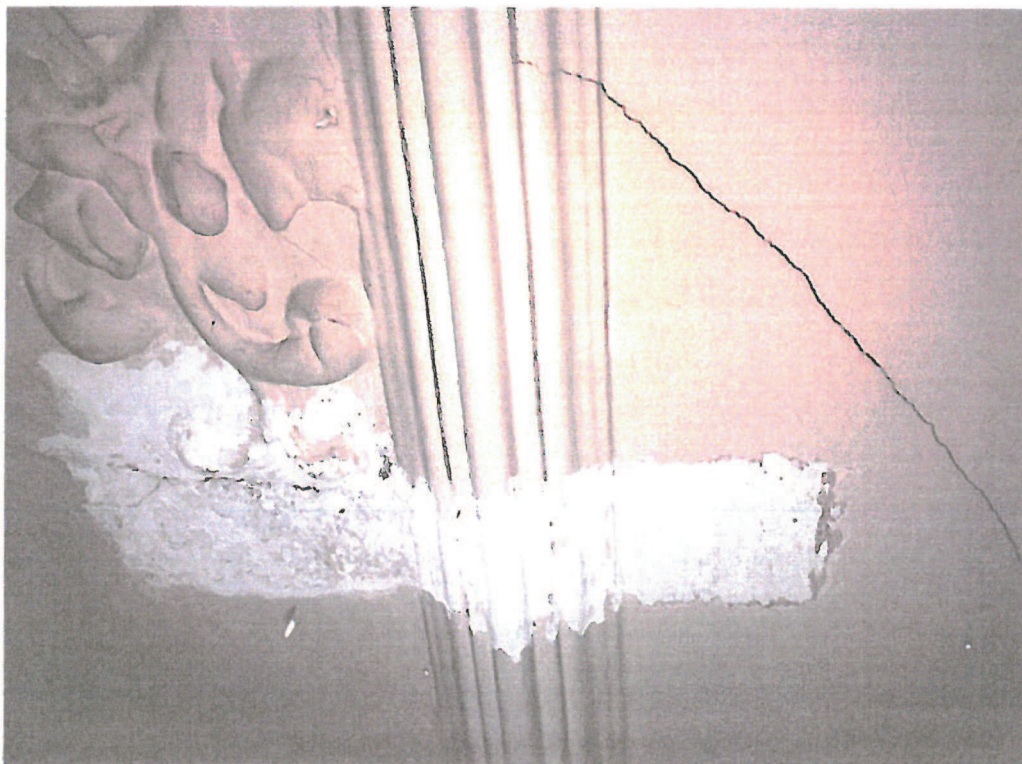
Fot. nr 55. Odkrywka na sztukateriach na suficie w sali widowiskowej. Widoczny jasnokremowa pobiąta wapienna i jasnoszary kolor.

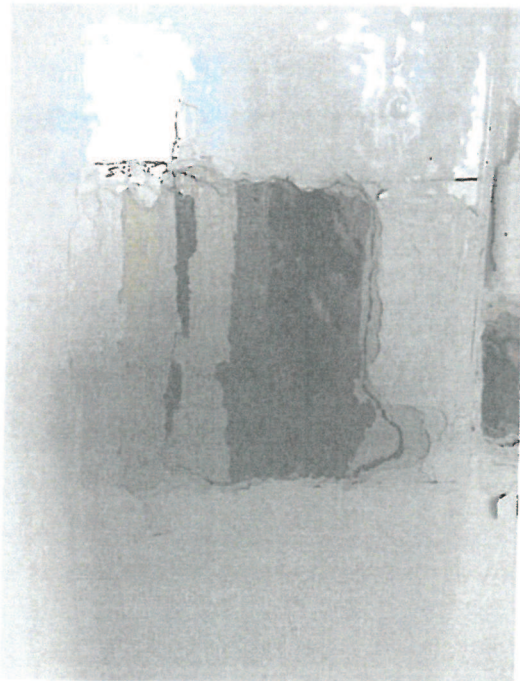
Fot. nr 57. Odkrywka stratygraficzna na drzwiach w sali widowiskowej.

Wykonano odkrywkę stratygraficzną na drzwiach. Stwierdzono aż 8 warstw przemalowań.

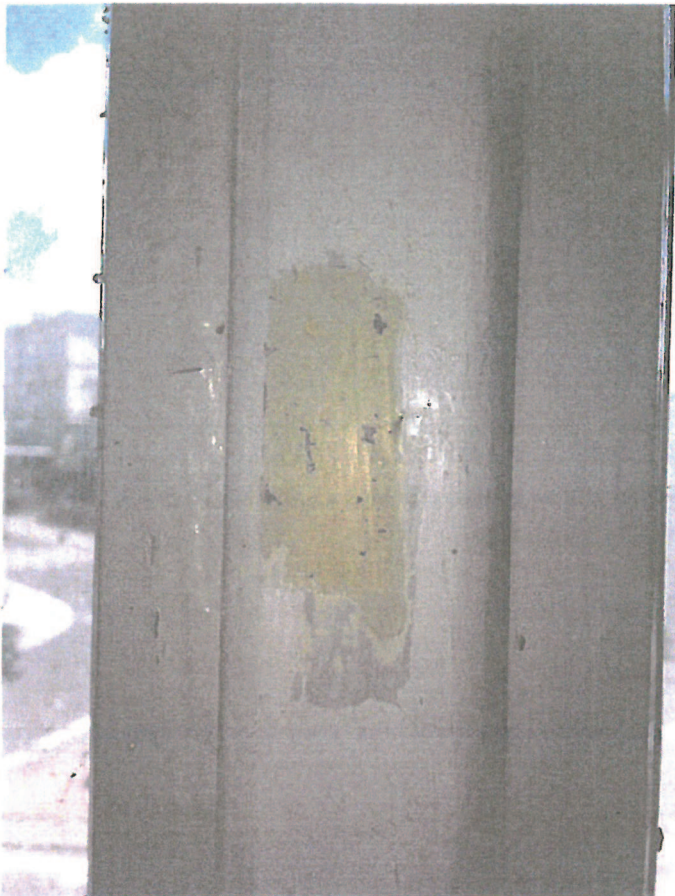
Fot. nr 58. Odkrywka na stolarcze okiennej w sali widowiskowej.

Okna w kolorze jasnokremowym z delikatnie ciemniejszym mazerunkiem.

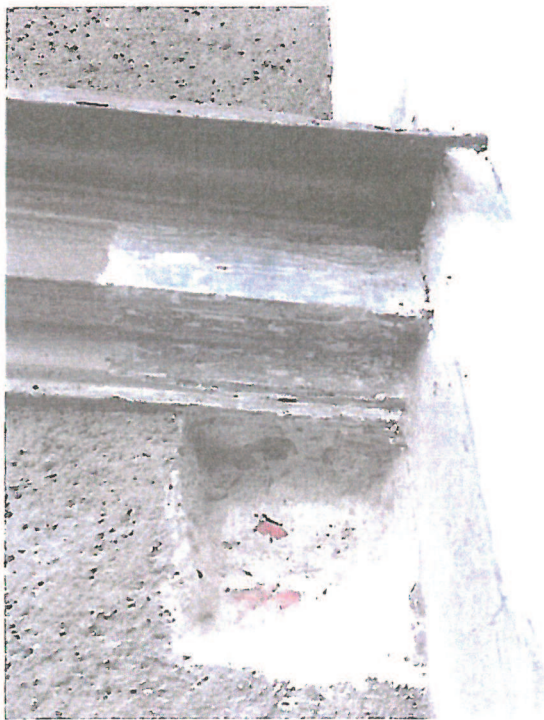
Fot. nr 61. Odkrywka na elewacji wschodniej. Widoczny szary kolor na profilowanych opaskach.

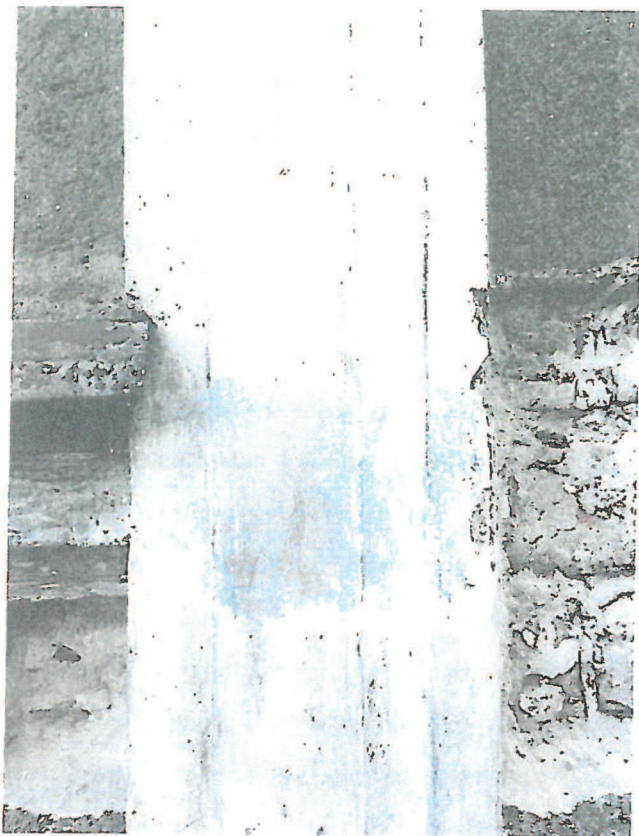
Fot. nr 62. Odkrywka na elewacji wschodniej. Widoczny szary kolor na profilowanych opaskach.

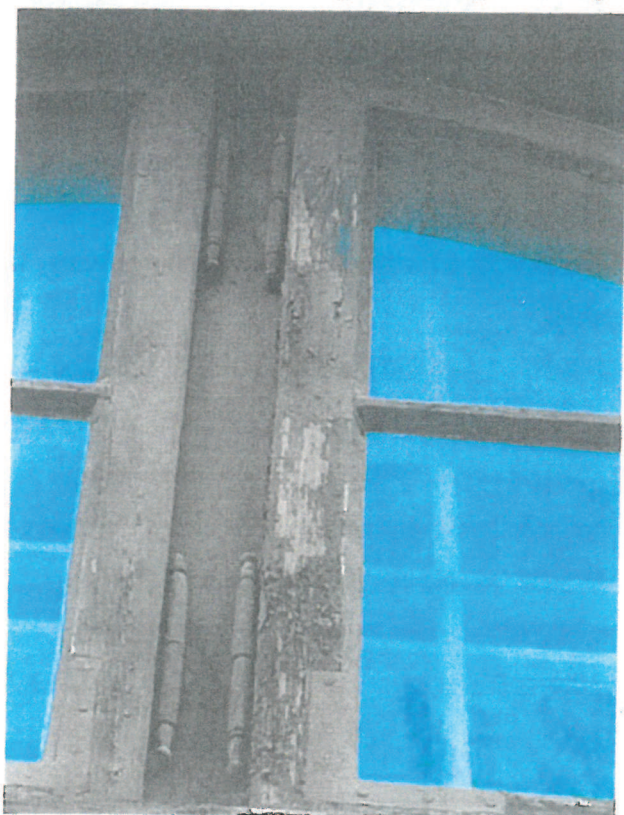
Fot. nr 63. Odkrywka na oknach na elewacji. Najstarsza zachowana warstwa malarska jest w kolorze brązowym.
