191044 BW

Temat: Opis robót remontu dachu budynku siłowni (MS-35) w miejscach uszkodzenia (zapadnięcia się) połaci dachu

Adres obiektu: ul. T. Dobrowolskiego nr 1
40-205 Katowice

Inwestor: Muzeum Śląskie w Katowicach
ul. T. Dobrowolskiego 1
40-205 Katowice

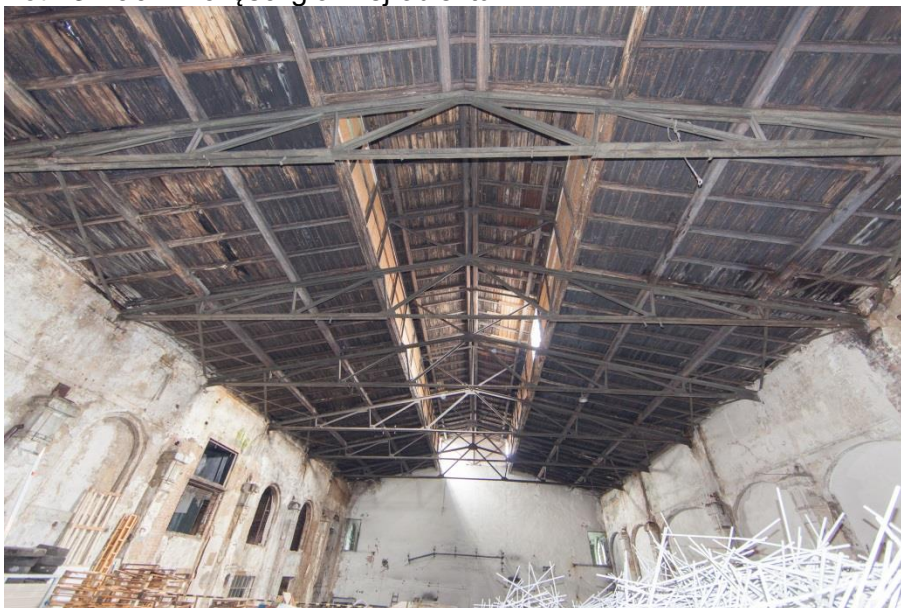
Fot. 3 Dach w części głównej obiektu.

Zgodnie z ekspertyzą [2.2] stan techniczny elementów drewniane konstrukcji dachu jest niedostateczny. Większość płatwi oraz krokwi nosi ślady uszkodzeń związanych z zawilgoceniem oraz działaniem grzybów. Stwierdzono uszkodzenia mechaniczne elementów drewnianych spowodowane korozją biologiczną. Poszycie w stanie awaryjnym, w wielu miejscach widoczne przecieki. Obróbki blacharskie oraz odwodnienie w stanie dostatecznym.

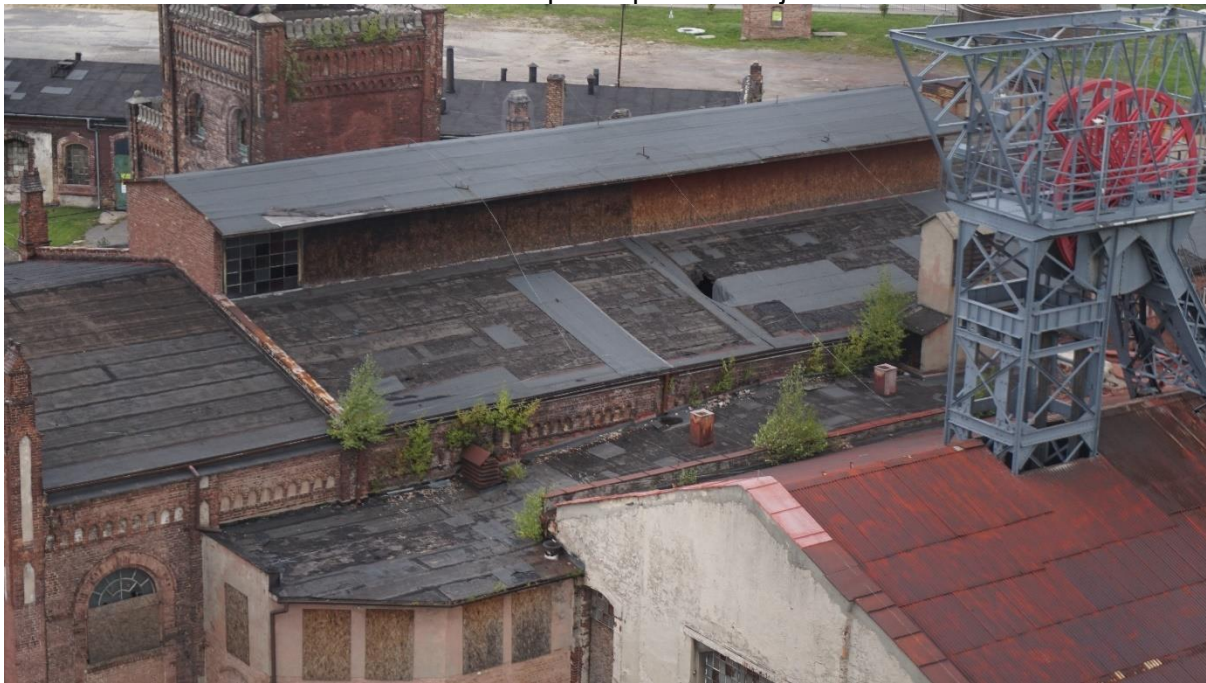
We wrześniu 2019 zauważono dwa zapadnięcia deskowania dachu w połaci południowej części głównej budynku. Uszkodzenia mają wymiary ~ 3,0x2,6m (3 pola międzykrokwiowe x jedno pole międzypłatwiowe). Uszkodzeniom w każdym z dwóch przypadków uległo poszycie z desek oraz krokwie.

Ze względu na stan techniczny elementów drewnianych opisany w [2.2] należy założyć, że w pierwszym przypadku płatwie w rejonie uszkodzenia również znajdują się w stanie awaryjnym i wymagają wzmocnienia. W drugim przypadku wymianie podlegać będą jedynie krokwie i poszycie.

Fot. 4 Uszkodzenie nr1 w dachu – widok połaci południowej.

- usunięcie warstw dachowych (papy) oraz deskowania na powierzchni ok. 8,4 m²
- usunięcie uszkodzonych krokwi (2 sztuki)
- montaż płatwi stalowych [220 wzdłuż płatwi istniejących. Stalowe płatwie projektowane należy połączyć z istniejącymi śrubami M16 w rozstawie 100 cm. Płatwie licować górą. Łączna długość płatwi stalowych 20,6 m.
- Pod płatwiami stalowymi wykonać podkładki z blach stalowych w miejscach podparcia na dźwigarach dachowych
- Wprowadzić nowe krokwie drewniane w miejscu usuniętych, oraz zdublować 2 krokwie skrajne.
- Wykonać nowe pokrycie z desek grubości 2,5 cm,
- Wykonać nową izolację z papy termozgrzewalnej. Nowa warstwę papy układać na papie istniejącej z zakładem min. 30 cm. Stare warstwy papy należy sfazować żeby nie tworzyły się zastoiska wody.

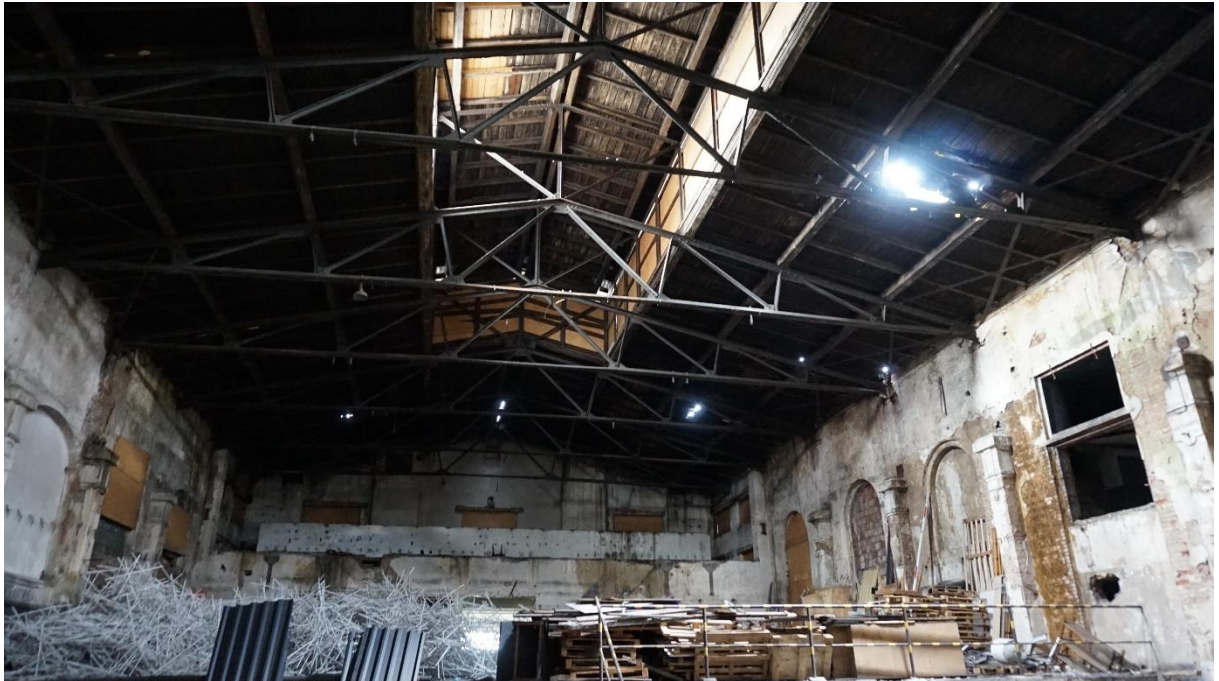
Fot. 6 Uszkodzenie nr 1 w dachu.

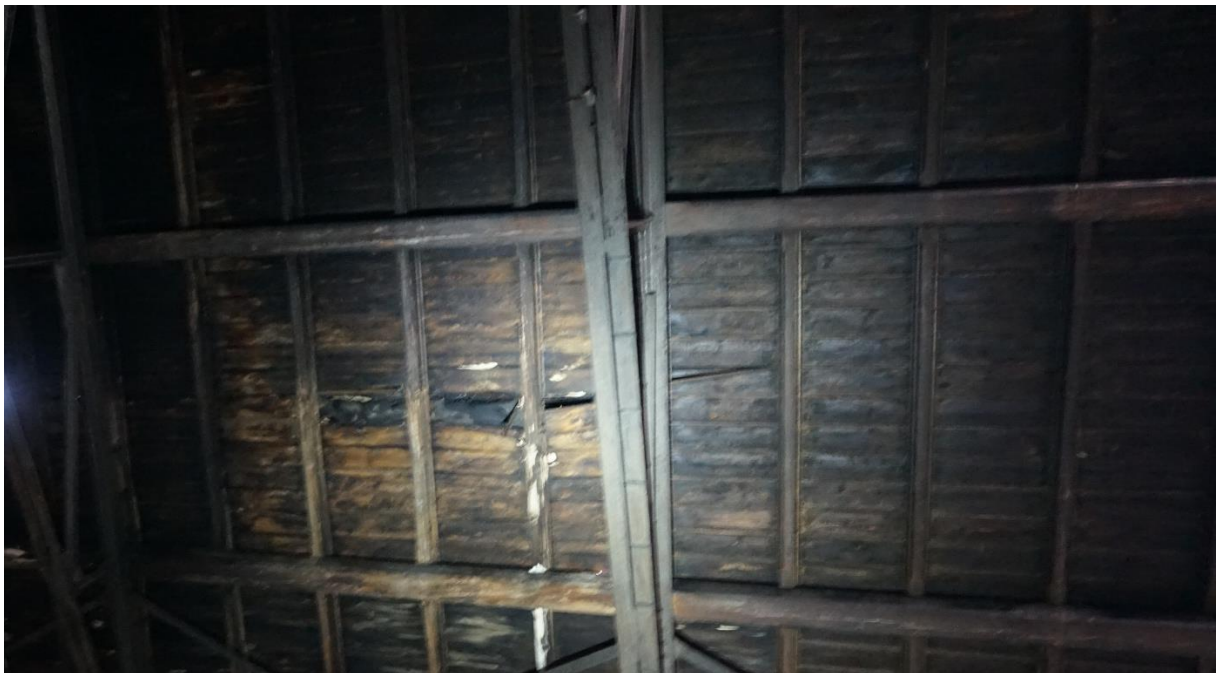
Fot. 7 Uszkodzenie nr 2 w dachu.

- usunięcie warstw dachowych (papy) oraz deskowania na powierzchni ok. 8,4 m²
- usunięcie uszkodzonych krokwi (3 sztuki)
- wprowadzić nowe krokwie drewniane w miejscu usuniętych, oraz zdublować krokwie skrajne
- Wykonać nowe pokrycie z desek grubości 2,5 cm,
- Wykonać nową izolację z papy termozgrzewalnej. Nowa warstwę papy układać na papie istniejącej z zakładem min. 30 cm. Stare warstwy papy należy sfazować żeby nie tworzyły się zastoiska wody.
