IR 1

Pomiary kamerą termowizyjną - pomiary szafy GH101

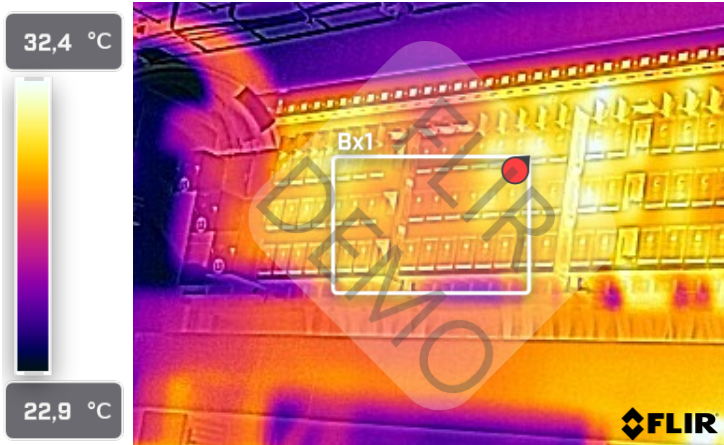
FLIR0767.jpg

Bx1	
Maks.	31,4 °C

Wykonane badania kamera termowizyjną nie wskazują znacznych temperatur wydzielanych na obudowach urządzeń elektrycznych.

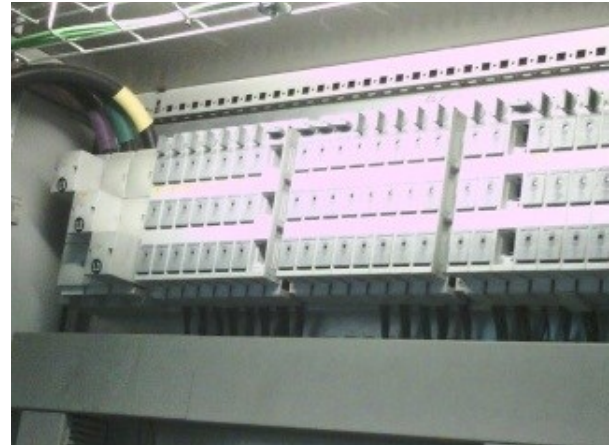
Nazwa pliku	FLIR0767.jpg
Rozmiar pliku	339 KB
Szerokość	320
Wysokość	240
Minimalna	22,7 °C
Maksymalna temperatura	34,6 °C

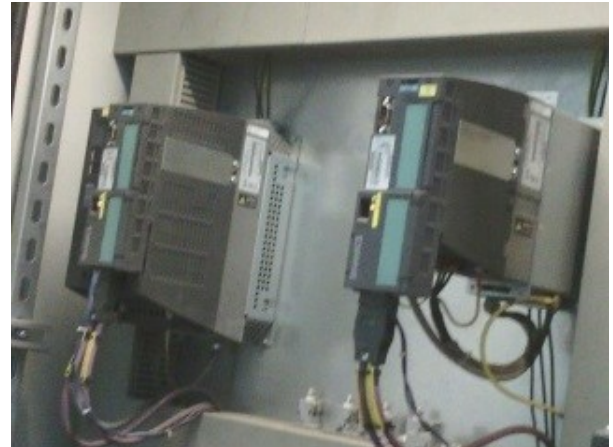
Bx1	
Maks.	36,2 °C

Nazwa pliku	FLIR0768.jpg
Rozmiar pliku	338 KB
Szerokość	320
Wysokość	240
Minimalna	23,5 °C
Maksymalna temperatura	55,1 °C

Wykonane badania kamera termowizyjną nie wskazują znacznych temperatur wydzielanych na obudowach urządzeń elektrycznych.

Wydzielne temperatury tj. 55,1 [°C] mieszczą się w granicach

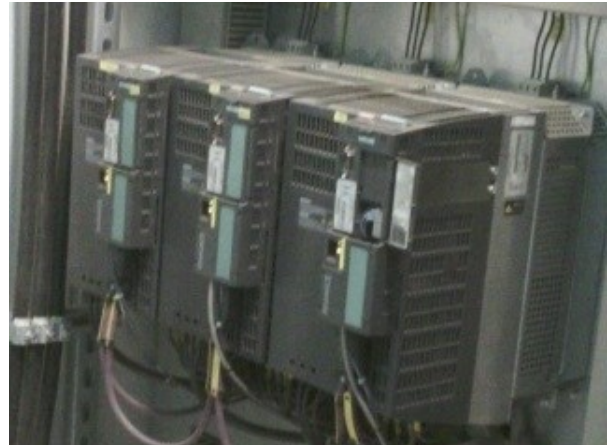
Bx1	
Maks.	36,2 °C

Nazwa pliku	FLIR0769.jpg
Rozmiar pliku	332 KB
Szerokość	320
Wysokość	240
Minimalna	22,9 °C
Maksymalna temperatura	54,2 °C

Wykonane badania kamera termowizyjną nie wskazują znacznych temperatur wydzielanych na obudowach urządzeń elektrycznych.

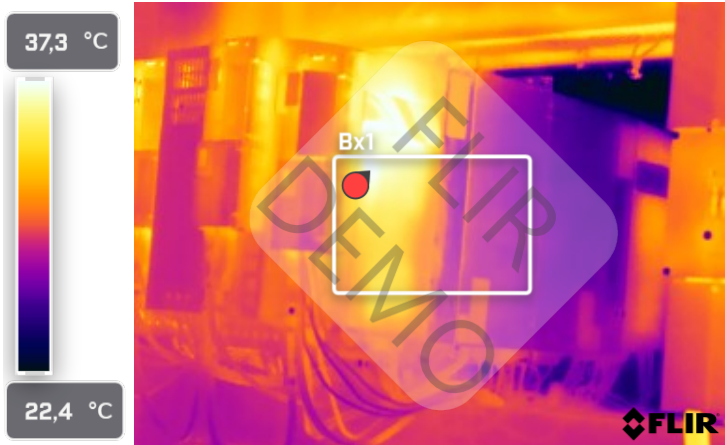
FLIR0773.jpg

Bx1	
Maks.	37,6 °C

Wykonane badania kamera termowizyjną nie wskazują znacznych temperatur wydzielanych na obudowach urządzeń elektrycznych.

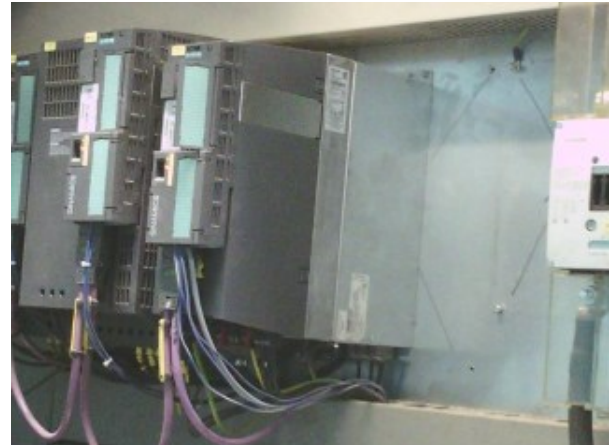
Nazwa pliku	FLIR0773.jpg
Rozmiar pliku	316 KB
Szerokość	320
Wysokość	240
Minimalna	22,0 °C
Maksymalna temperatura	41,2 °C

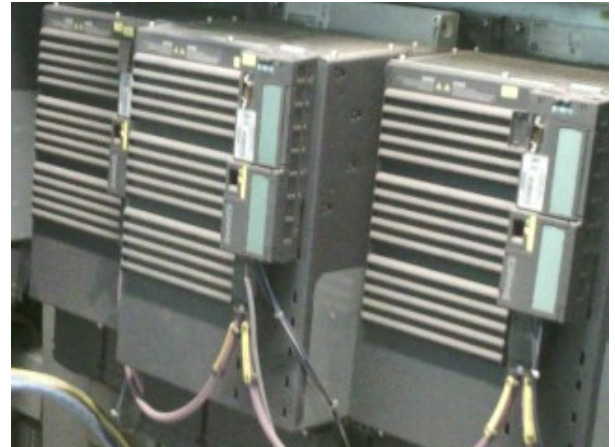
Nazwa pliku	FLIR0774.jpg
Rozmiar pliku	319 KB
Szerokość	320
Wysokość	240
Minimalna	23,7 °C
Maksymalna temperatura	38,8 °C

Bx1	
Maks.	34,0 °C

Wykonane badania kamera termowizyjną nie wskazują znacznych temperatur wydzielanych na obudowach urządzeń elektrycznych.

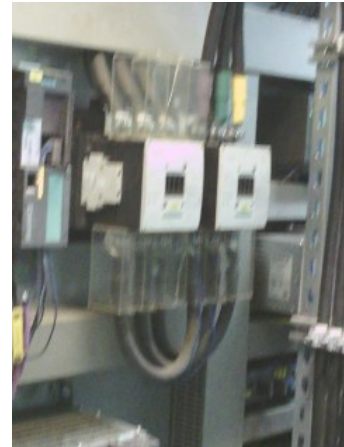
Nazwa pliku	FLIR0776.jpg
Rozmiar pliku	314 KB
Szerokość	240
Wysokość	320
Minimalna	27,2 °C
Maksymalna temperatura	55,8 °C

Bx1	
Maks.	34,5 °C

Wykonane badania kamera termowizyjną nie wskazują znacznych temperatur wydzielanych na obudowach urządzeń elektrycznych.

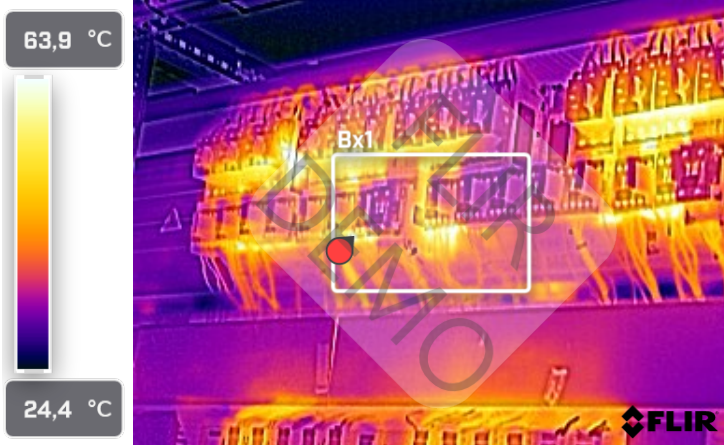
FLIR0778.jpg

Bx1	
Maks.	71,5 °C

Wykonane badania kamera termowizyjną wskazują znaczne temperatury wydzielane na obudowach urządzeń elektrycznych.

Przyczyną zawyżonych wyników pomiarowych okazał się uszkodzony wentylator zamontowany na drzwiach od szafy GH103.

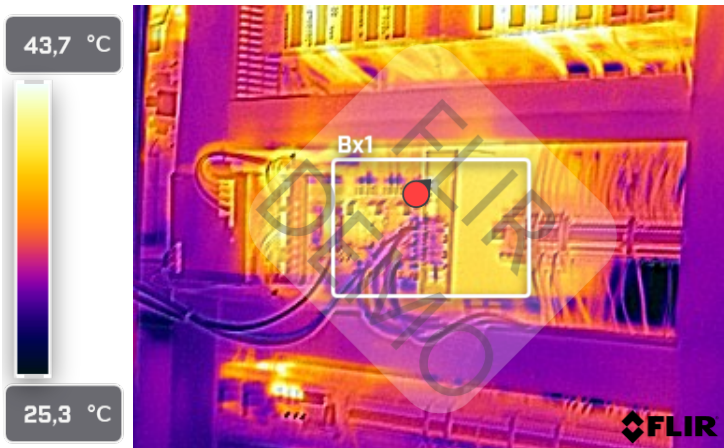
FLIR0780.jpg

Bx1	
Maks.	47,0 °C

Wykonane badania kamera termowizyjną wskazują znaczne temperatury wydzielane na obudowach urządzeń elektrycznych.

Przyczyną zawyżonych wyników pomiarowych okazał się uszkodzony wentylator zamontowany na drzwiach od szafy GH103.

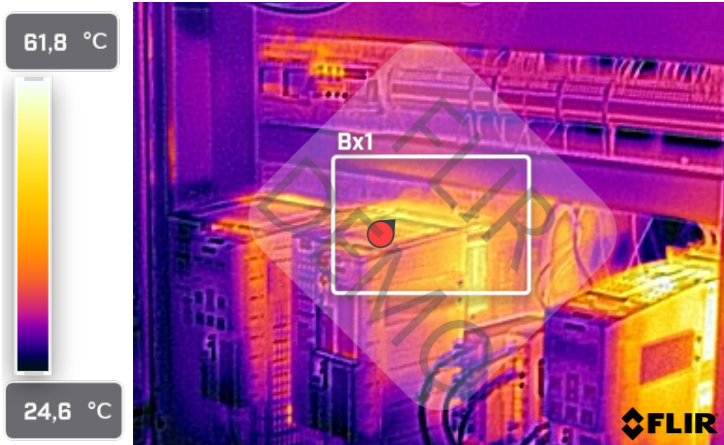
FLIR0781.jpg

Bx1	
Maks.	57,8 °C

Wykonane badania kamera termowizyjną wskazują znaczne temperatury wydzielane na obudowach urządzeń elektrycznych.

Przyczyną zawyżonych wyników pomiarowych okazał się uszkodzony wentylator zamontowany na drzwiach od szafy GH103.

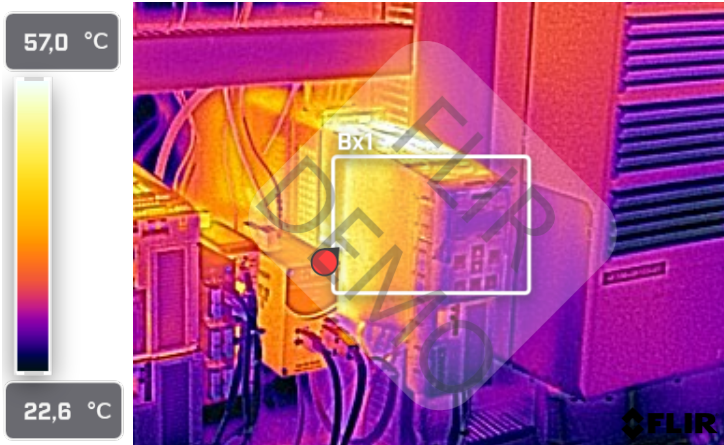
FLIR0783.jpg

Bx1	
Maks.	65,7 °C

Wykonane badania kamera termowizyjną wskazują znaczne temperatury wydzielane na obudowach urządzeń elektrycznych.

Przyczyną zawyżonych wyników pomiarowych okazał się uszkodzony wentylator zamontowany na drzwiach od szafy.

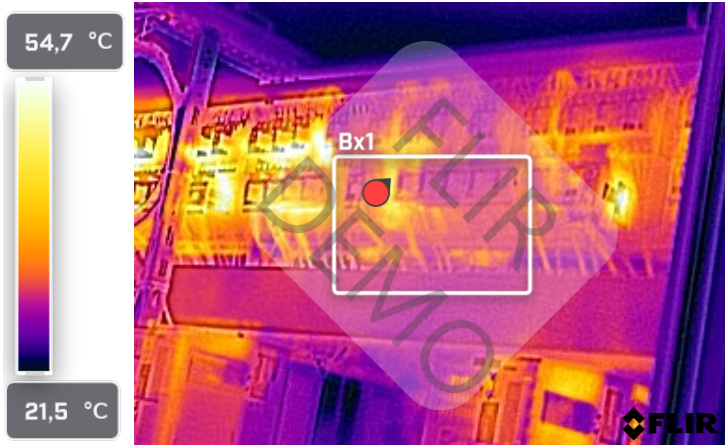
FLIR0786.jpg

Bx1	
Maks.	49,2 °C

Wykonane badania kamera termowizyjną wskazują znaczne temperatury wydzielane na obudowach urządzeń elektrycznych.

Przyczyną zawyżonych wyników pomiarowych może stanowić uszkodzony wentylator od szafy obok tj. GH103

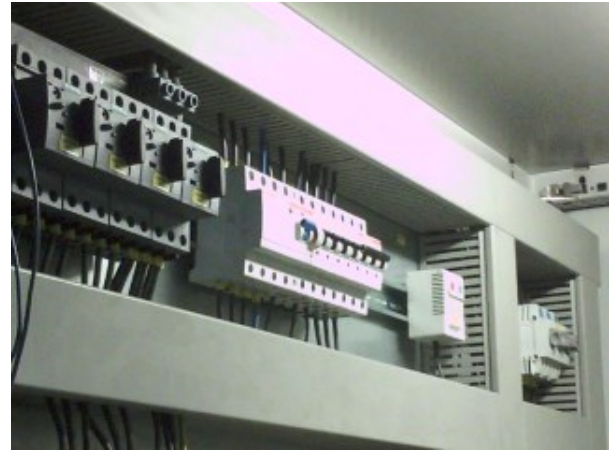
FLIR0791.jpg

Bx1	
Maks.	28,1 °C

Wykonane badania kamera termowizyjną nie wskazują znacznych temperatur wydzielanych na obudowach urządzeń elektrycznych.

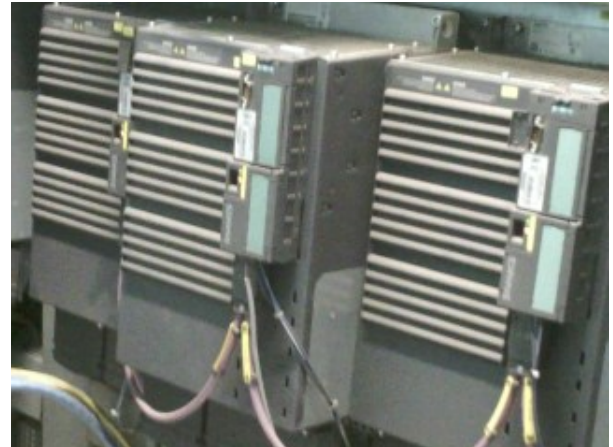
FLIR0774.jpg

Wykonane badania kamera termowizyjną nie wskazują znacznych temperatur wydzielanych na obudowach urządzeń elektrycznych.

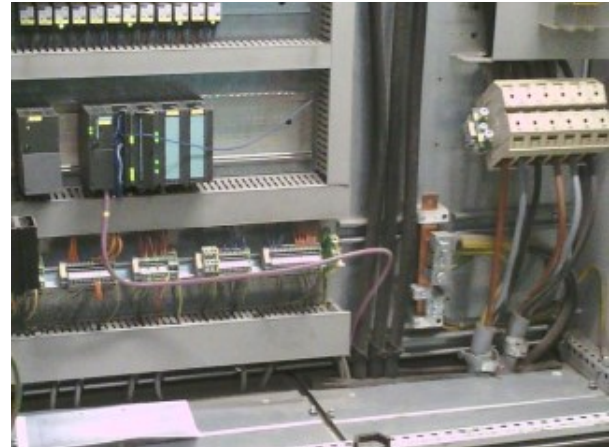
FLIR0799.jpg

Wykonane badania kamera termowizyjną nie wskazują znacznych temperatur wydzielanych na obudowach urządzeń elektrycznych.

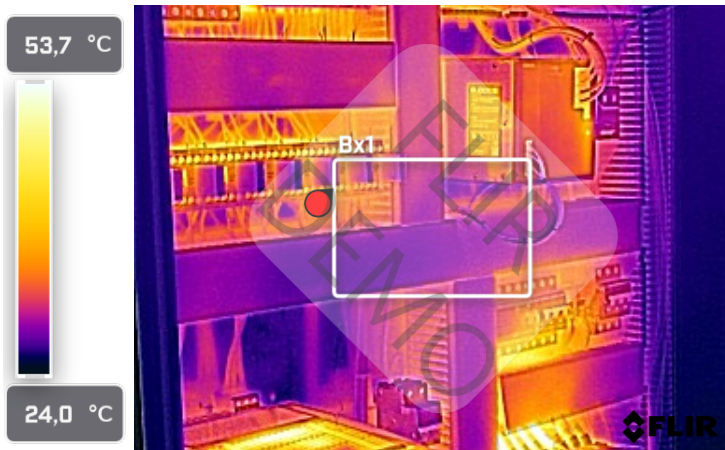
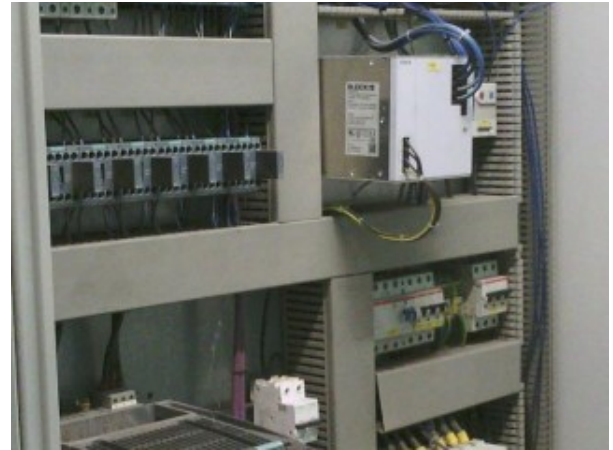
FLIR0803.jpg

Wykonane badania kamera termowizyjną wskazują na znaczne temperatury wydzielane na obudowach urządzeń elektrycznych.

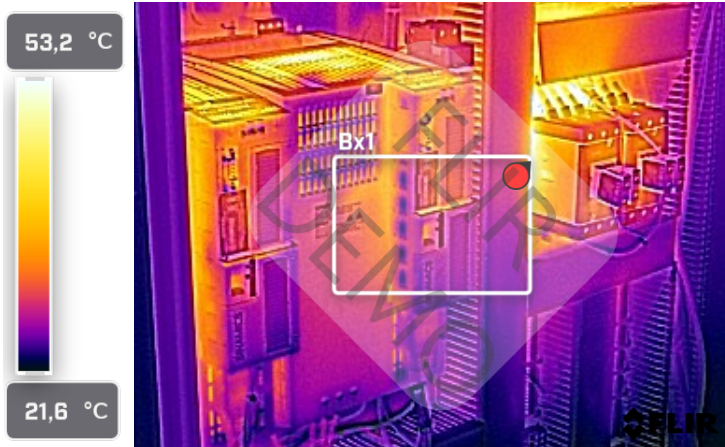
FLIR0804.jpg

Wykonane badania kamera termowizyjną wskazują na znaczne temperatury wydzielane na obudowach urządzeń elektrycznych.

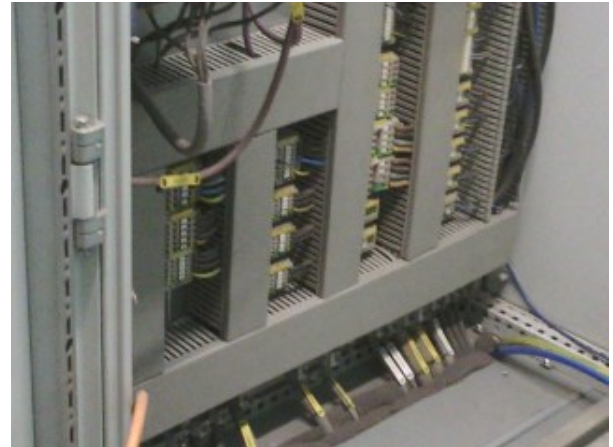
FLIR0805.jpg

Wykonane badania kamera termowizyjną nie wskazują znacznych temperatur wydzielanych na obudowach urządzeń elektrycznych.

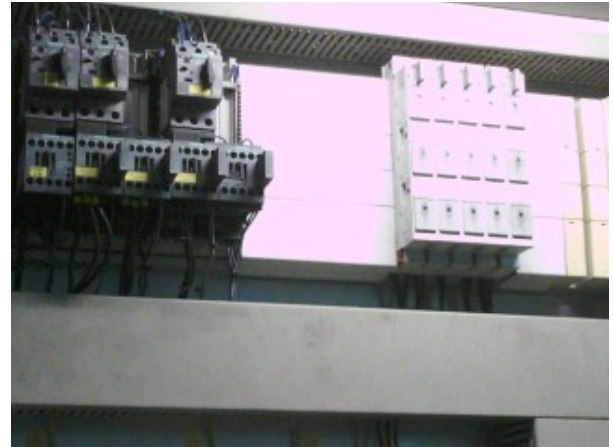
FLIR0812.jpg

Bx1	
Maks.	30,3 °C

Wykonane badania kamera termowizyjną nie wskazują znacznych temperatur wydzielanych na obudowach urządzeń elektrycznych.

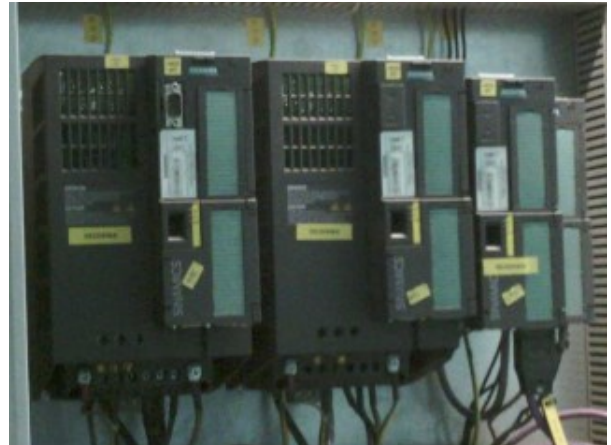
FLIR0813.jpg

Bx1	
Maks.	25,2 °C

Wykonane badania kamera termowizyjną nie wskazują znacznych temperatur wydzielanych na obudowach urządzeń elektrycznych.

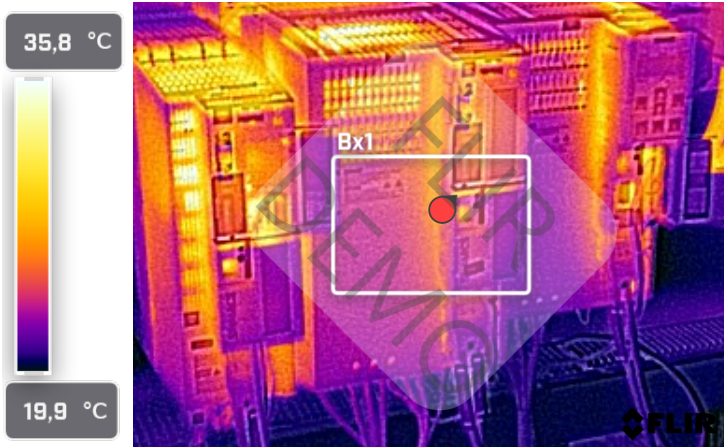
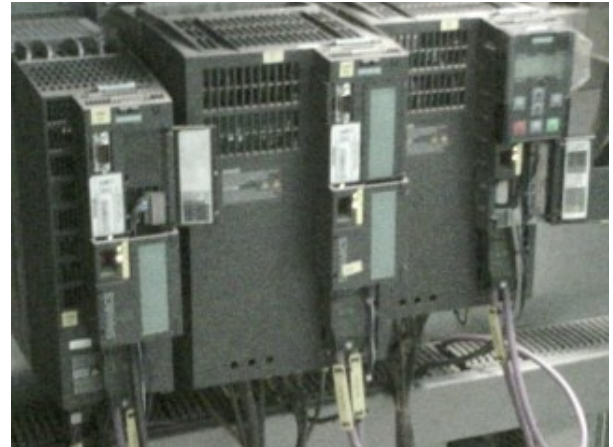
FLIR0814.jpg

Bx1	
Maks.	32,1 °C

Wykonane badania kamera termowizyjną nie wskazują znacznych temperatur wydzielanych na obudowach urządzeń elektrycznych.

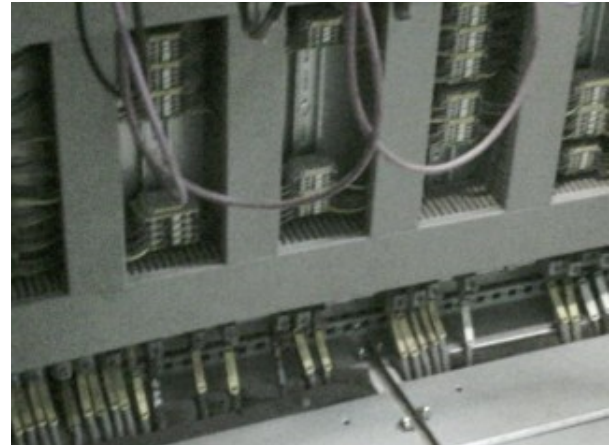
FLIR0815.jpg

Bx1	
Maks.	26,9 °C

Wykonane badania kamera termowizyjną nie wskazują znacznych temperatur wydzielanych na obudowach urządzeń elektrycznych.

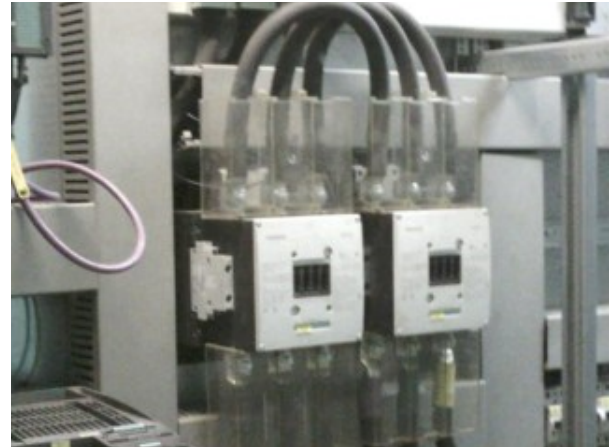
FLIR0816.jpg

Bx1	
Maks.	33,7 °C

Wykonane badania kamera termowizyjną nie wskazują znacznych temperatur wydzielanych na obudowach urządzeń elektrycznych.

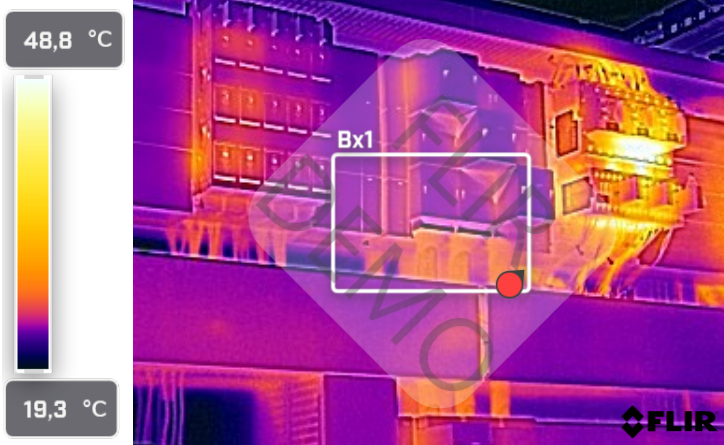
FLIR0817.jpg

Wykonane badania kamera termowizyjną wskazują na podwyższony stan temperatur wydzielanych na obudowach urządzeń elektrycznych.

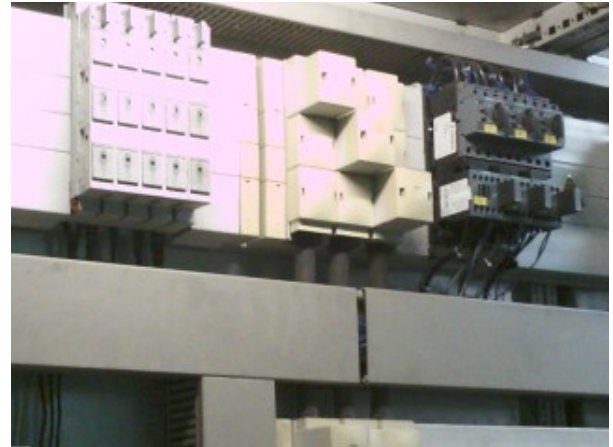
Nazwa pliku	FLIR0817.jpg
Rozmiar pliku	337 KB
Szerokość	320
Wysokość	240
Minimalna	19,1 °C
Maksymalna temperatura	60,8 °C

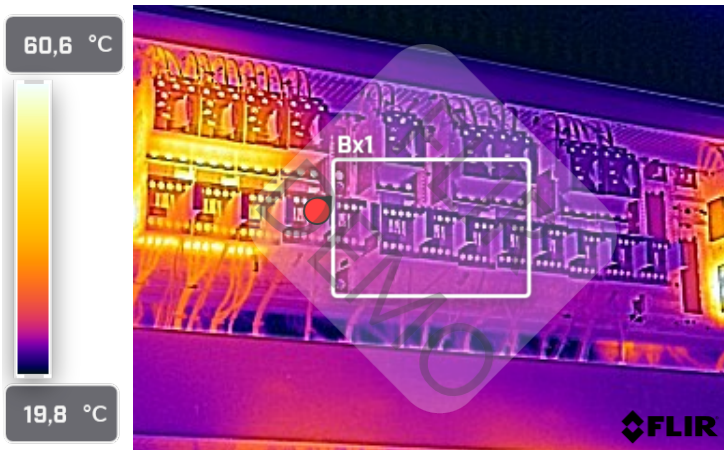
FLIR0819.jpg

Wykonane badania kamera termowizyjną wskazują na podwyższony stan temperatur wydzielanych na obudowach urządzeń elektrycznych.

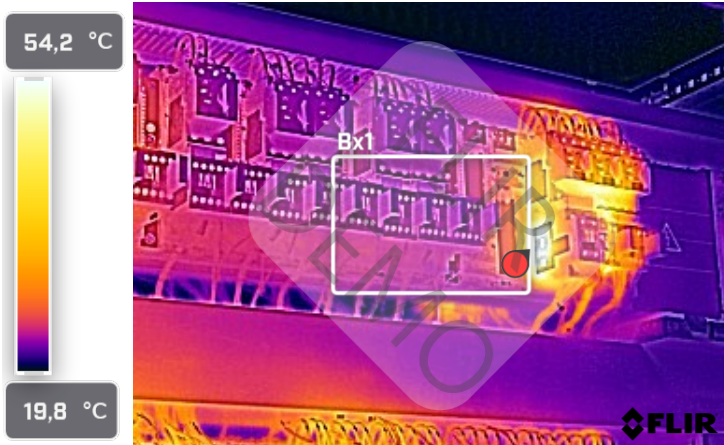
FLIR0820.jpg

Wykonane badania kamera termowizyjną wskazują na podwyższony stan temperatur wydzielanych na obudowach urządzeń elektrycznych.

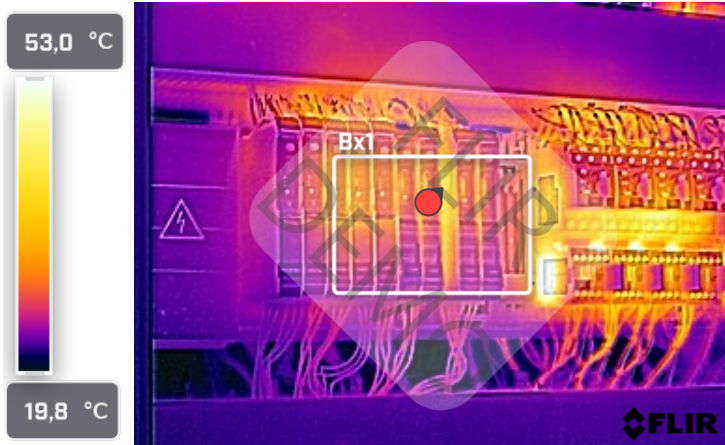
FLIR0821.jpg

Wykonane badania kamera termowizyjną wskazują na podwyższony stan temperatur wydzielanych na obudowach urządzeń elektrycznych.

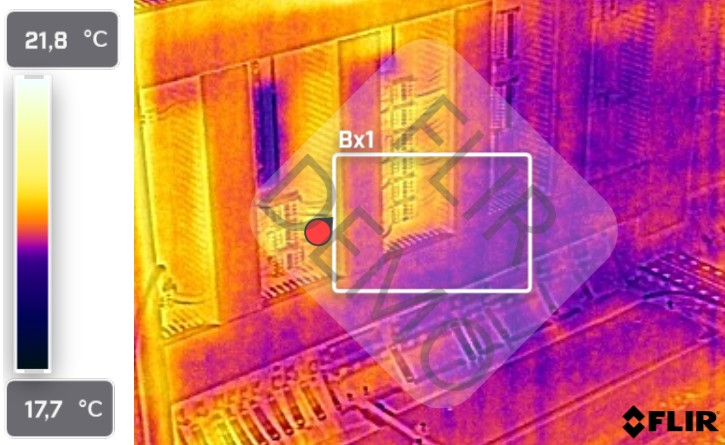
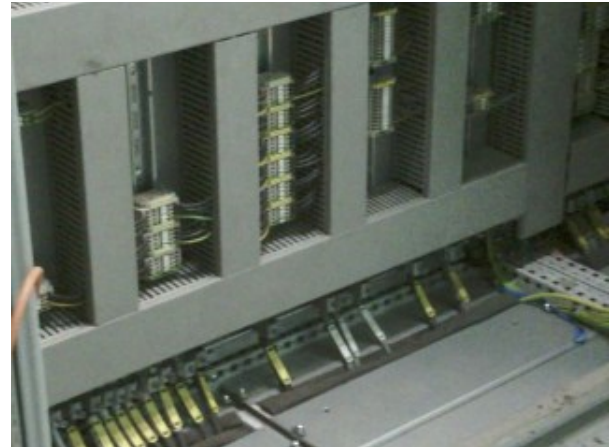
FLIR0825.jpg

Wykonane badania kamera termowizyjną nie wskazują znacznych temperatur wydzielanych na obudowach urządzeń elektrycznych.

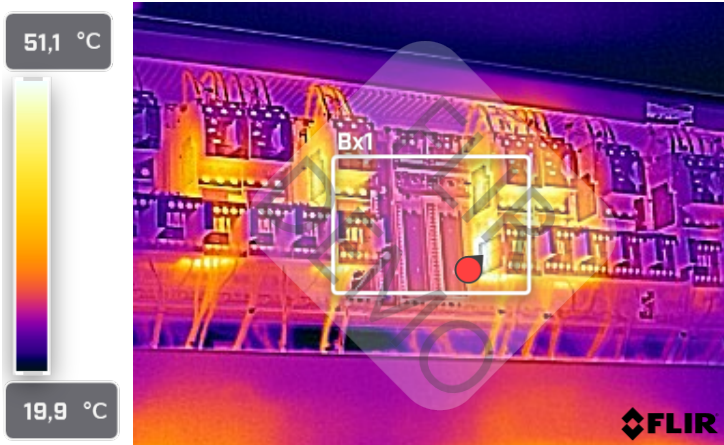
FLIR0833.jpg

Wykonane badania kamera termowizyjną wskazują na podwyższony stan temperatur wydzielanych na obudowach urządzeń elektrycznych.
