PROGRAM PRAC KONSERWATORSKICH

ZAŁĄCZNIK DO DOKUMENTACJI PROJEKTOWEJ NA REMONT POMNIKA MAUZOLEUM POWSTAŃCÓW WIELKOPOLSKICH I ŻOŁNIERZY WOJSKA POLSKIEGO

Cmentarz Parafialny przy ul. Sienkiewicza w Kępnie

Jacek Gryczewski
dyplomowany konserwator zabytków

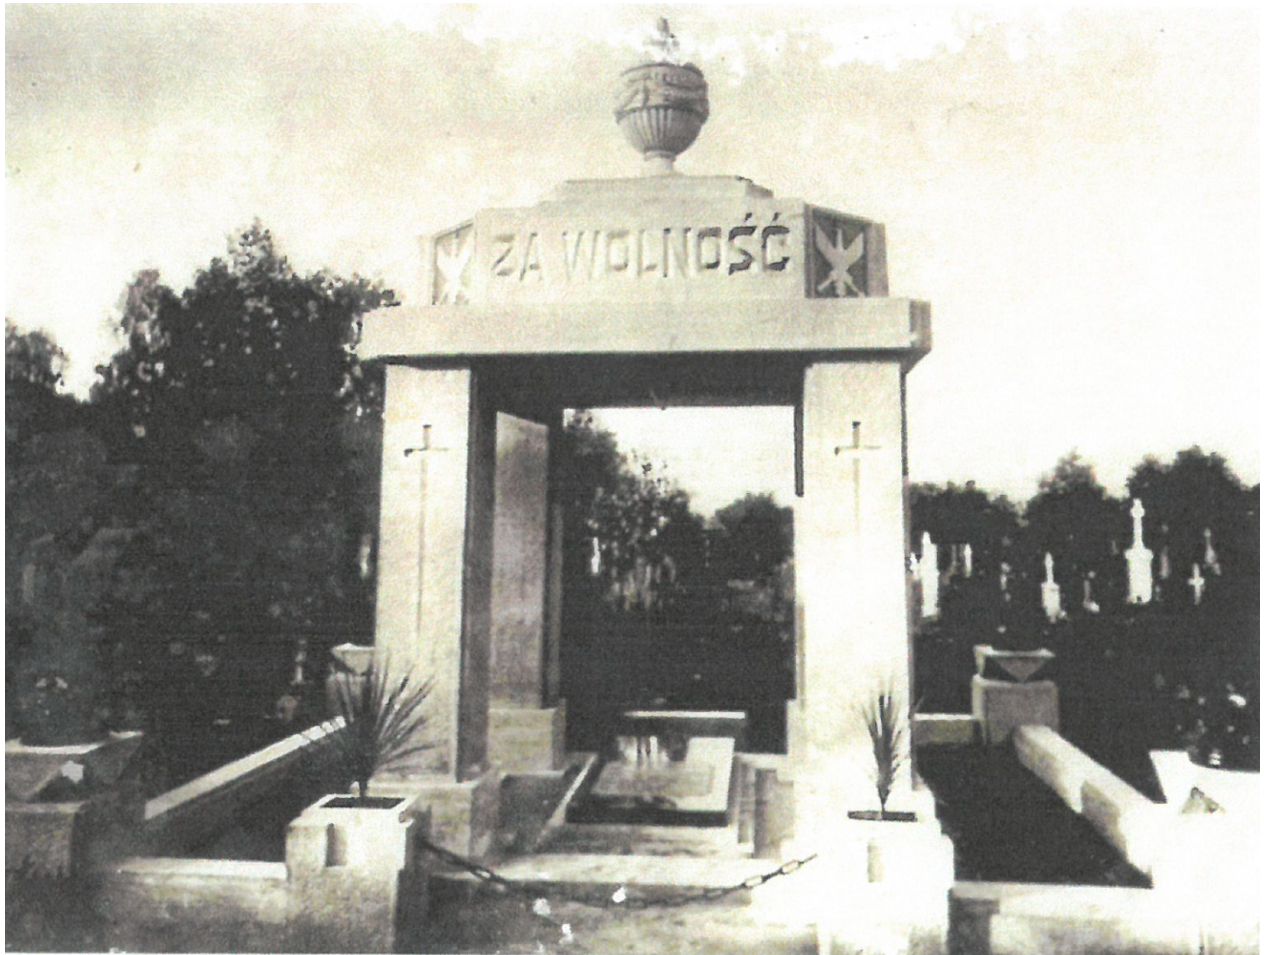
Fot. 1. Pomnik w roku 1930, po wybudowaniu

Pomnik ma formę zbiorowej mogiły przykrytej płytą granitową, z murowanym baldachimem w formie zadaszenia wspartego na czterech filarach. Filary proste, z zaznaczoną strefą bazową. Krawędzie filarów zagłębione. Schodkowe zwieńczenie zadaszenia stanowi podstawę pod dekoracyjny gazon.

Na bokach zadaszania widoczne napisy "ZA WOLNOŚĆ" i "R.I.P.", symbole wojskowe oraz płaskorzeźbione orły. Na filarach rytu miecze skierowane ostrzami w dół (razem 8 sztuk, po dwa na każdym filarze). Pod sklepieniem wisi metalowy żyrandol z różnobarwnym szkleniem (kolor biały i dwa odcienie czerwieni oraz żółty). Sklepienie opracowane w formie zagłębiających się pól w kształcie greckiego krzyża.

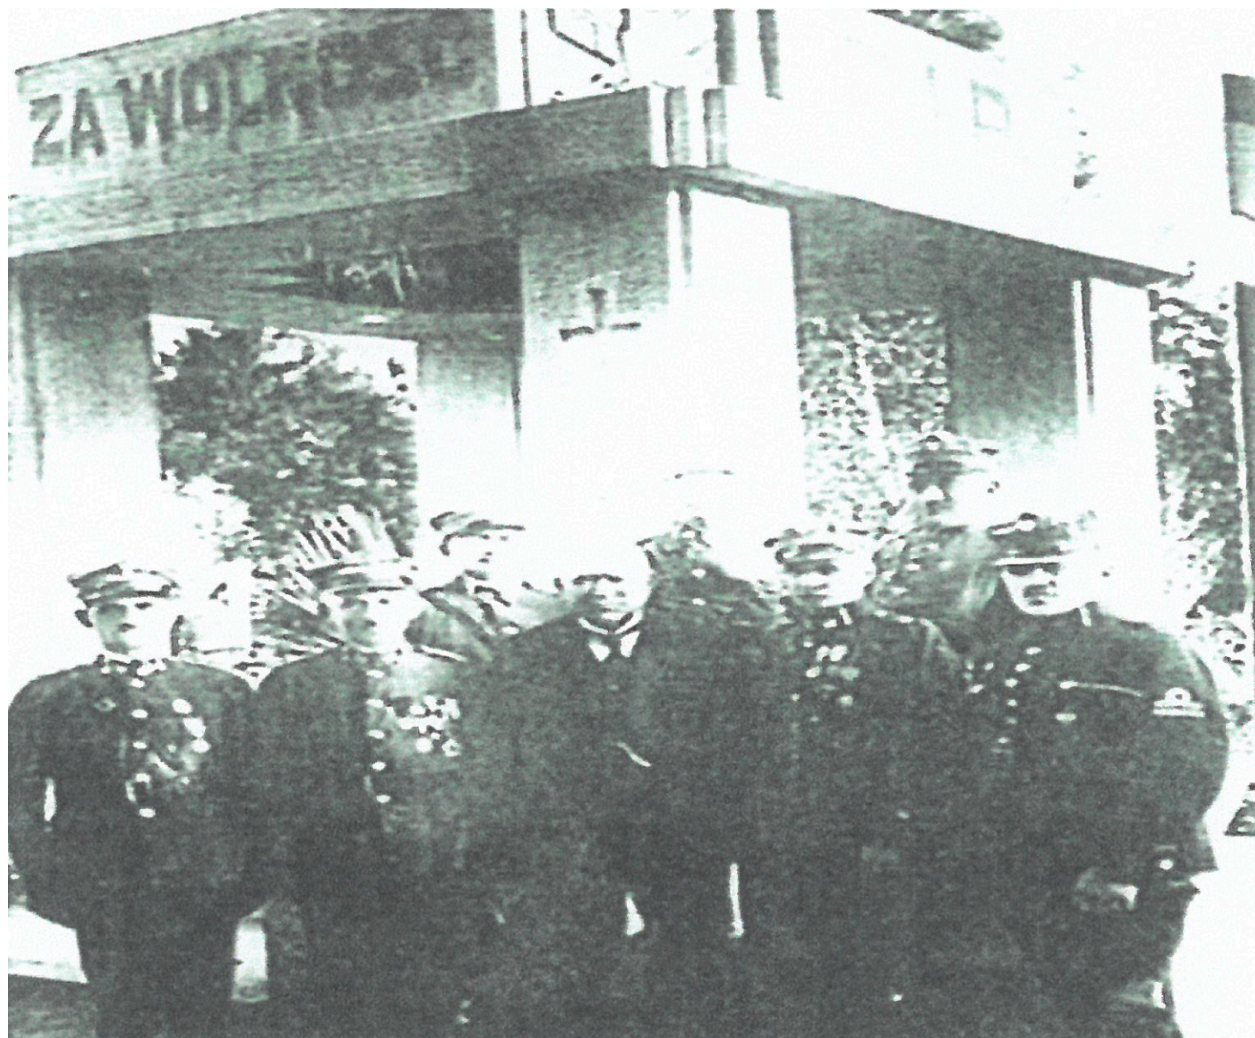
Fot. 2. Grupa powstańców oraz burmistrz W. Kokociński – lata trzydzieste XX w.

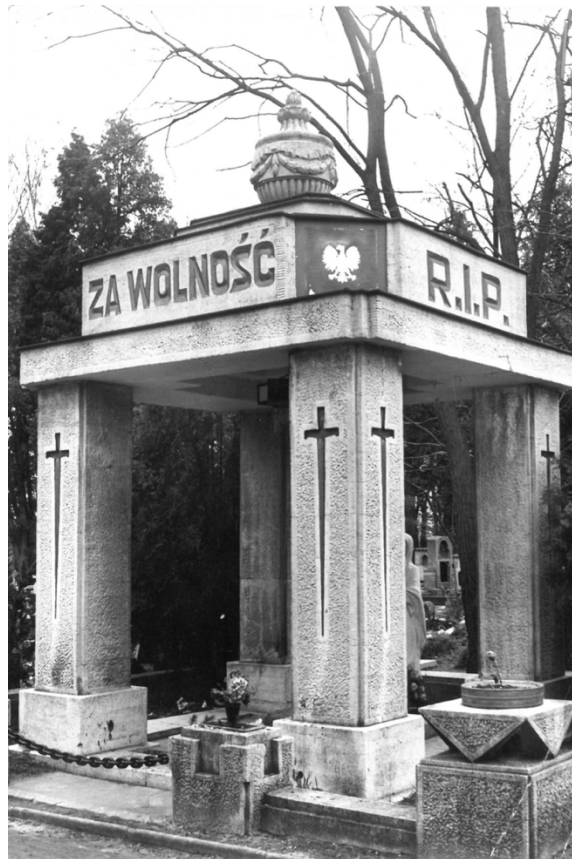
W tylnej części pomnika, na piaskowcowym cokolicu, stoi figura Matki Bożej. Figura jest wtórna, nie ma jej na archiwalnych fotografiach pomnika sprzed wojny. Pojawia się na zdjęciach już w latach osiemdziesiątych XX wieku.

Z elementów wtórnych należy wymienić też kamienny herb z orłem, ze złożonym dziobem i koroną. Orła umieszczono w szczytowej części baldachimu.

Fot. 3. Pomnik w latach osiemdziesiątych XX wieku
