**Program prac konserwatorskich do kamiennej rzeźby  
św. Jana Nepomucena w Kościelcach**

Legnica, 2021 r.

**OBIEKT:** Rzeźba kamienna, wolnostojąca, przedstawiająca św. Jana Nepomucena,  
Województwo dolnośląskie / Powiat legnicki / Kościelec

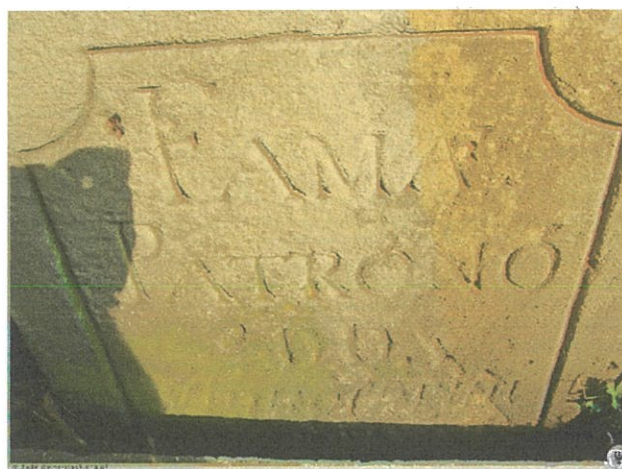
Il.2 Pomnik św. Nepomucena, część cokołowa z inskrypcją.

Na płycinie frontowej znajduje się płaskorzeźbiony herb, podzielony symetrycznie na dwie części. Po lewej widnieje wyobrażenie Baranka, natomiast po prawej znajduje się nieczytelna inskrypcja. Na tylnej płycinie natomiast, widnieje napis odnoszący się do fundatorów pomnika oraz czasu jego powstania. Inskrypcja jest wklęsła otoczona prostokątem ze ściętymi półokrągło górnymi narożami.

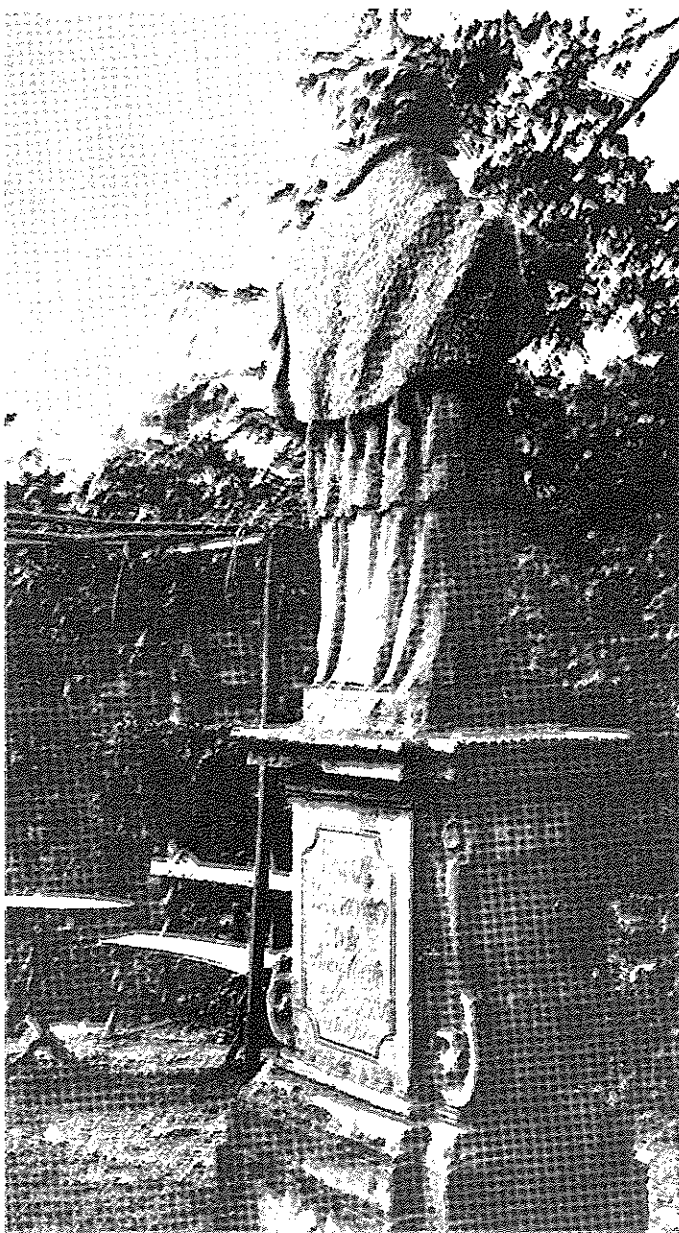
Niestety nie jest znany warsztat, ani rzeźbiarz, który wykonał pomnik. Obiekt, co widać jeszcze na zdjęciu z początku XX wieku, znajdował się prawdopodobnie w innej lokalizacji niż obecnie. Niestety czas i złe warunki przechowywania doprowadziły do znacznej destrukcji rzeźby. Nie jest czytelne jego przedstawienie, brakuje kluczowych elementów, tzn głowy oraz jego atrybutów. Obecnie pomnik jest zdemontowany i złożony w osobnych fragmentach.

II.3 Pomnik św. Nepomucena, lata 1900-1945, zdjęcie archiwalne.

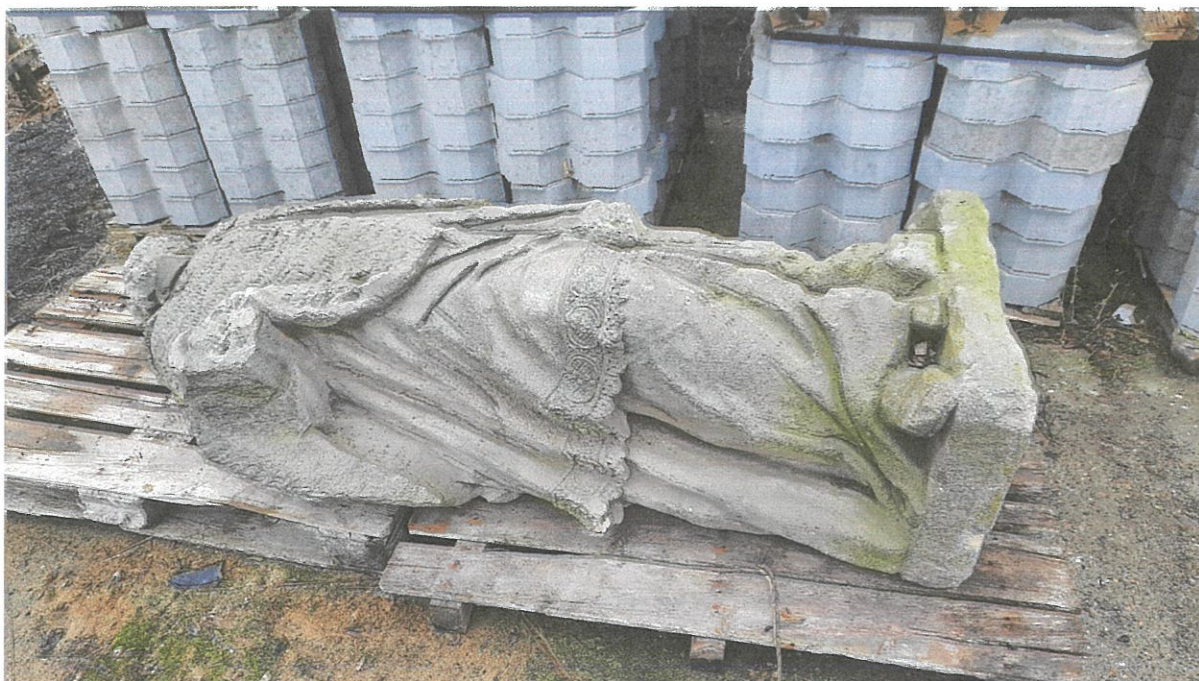
**Fot. 1.** Województwo dolnośląskie, powiat legnicki, Kościelec, Rzeźba kamienna, wolnostojąca, przedstawiająca św. Jana Nepomucena, widok z boku na postać świętego, widoczne liczne uszkodzenia, zabrudzenia powierzchni, brak przedramion oraz głowy postaci, K. Łopatowska 2021.

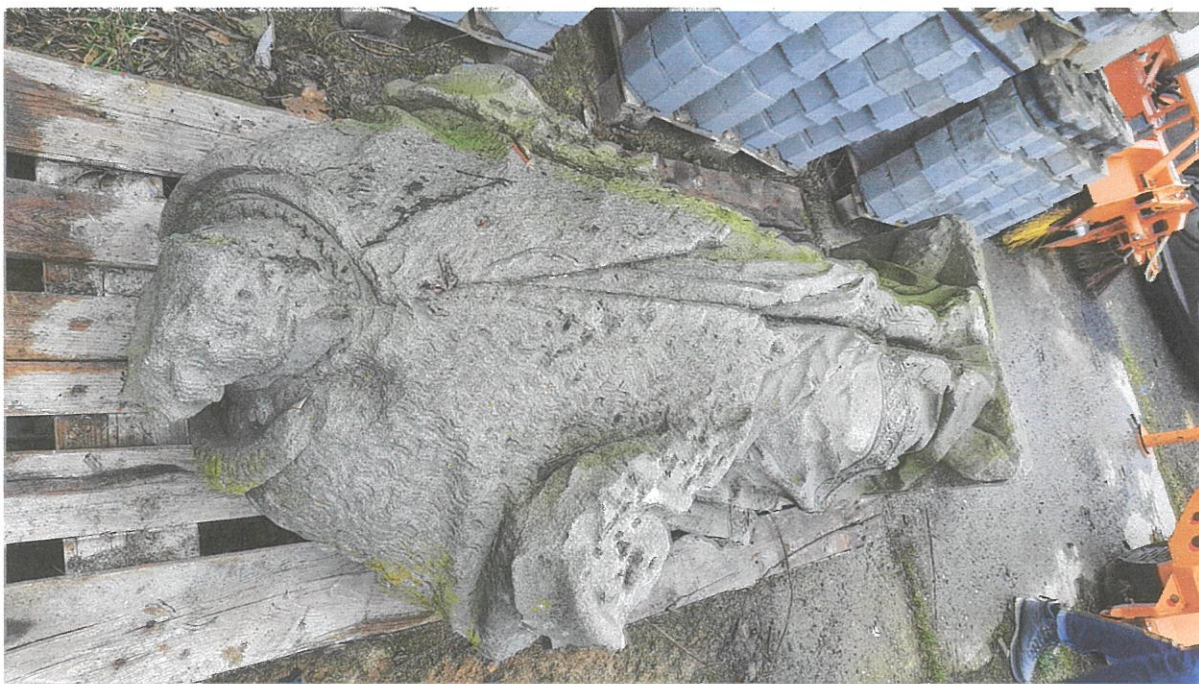
**Fot. 2.** Województwo dolnośląskie, powiat legnicki, Kościelec, Rzeźba kamienna, wolnostojąca, przedstawiająca św. Jana Nepomucena, widok z boku na postać świętego, widoczne liczne uszkodzenia, zabrudzenia powierzchni, brak przedramion oraz głowy postaci, K. Łopatowska 2021.

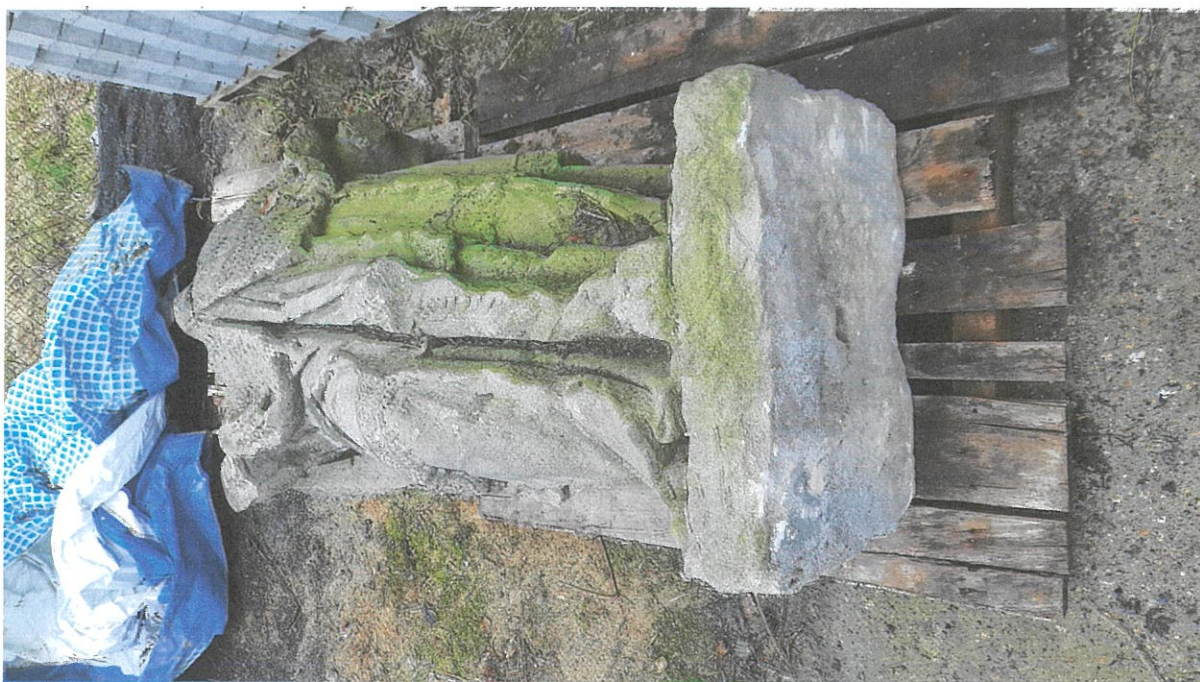
**Fot. 3.** Województwo dolnośląskie, powiat legnicki, Kościelec, Rzeźba kamienna, wolnostojąca, przedstawiająca św. Jana Nepomucena, widok od frontu na postać świętego, widoczne liczne uszkodzenia, zabrudzenia powierzchni, brak przedramion oraz głowy postaci, K. Łopatowska 2021.

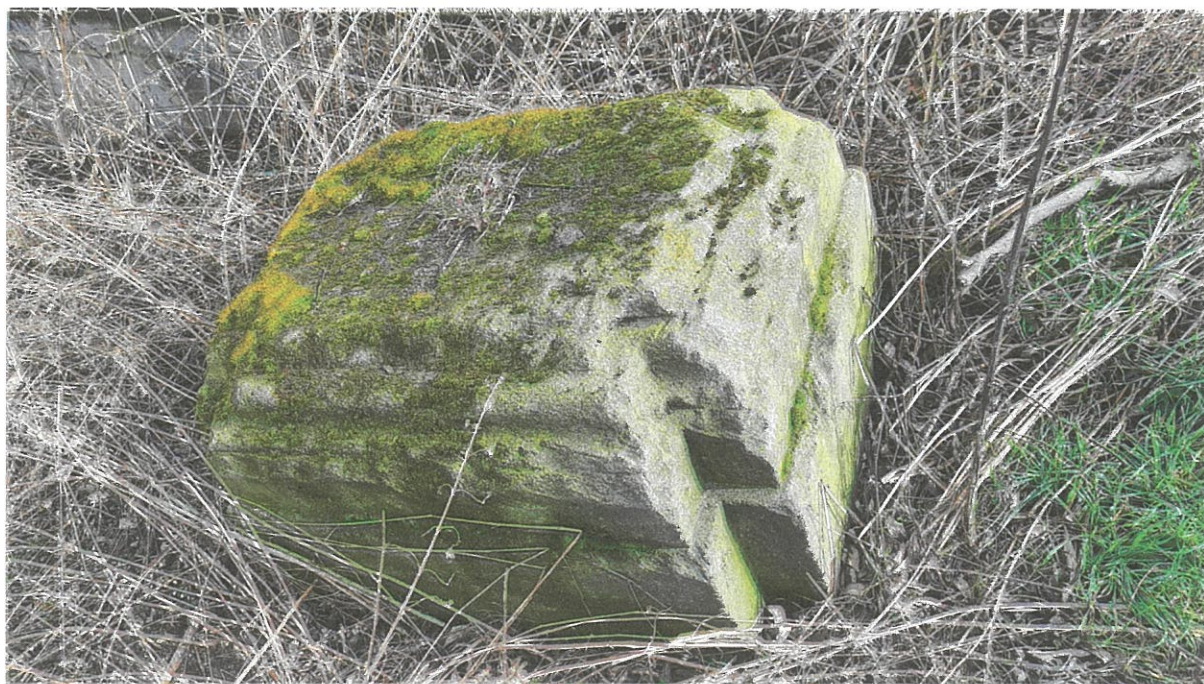
**Fot. 4.** Województwo dolnośląskie, powiat legnicki, Kościelec, Rzeźba kamienna, wolnostojąca, przedstawiająca św. Jana Nepomucena, część cokołowa, widoczne liczne uszkodzenia, zabrudzenia powierzchni, widoczne warstwy mchu, powierzchnia mocno zdegradowana, K. Łopatowska 2021.

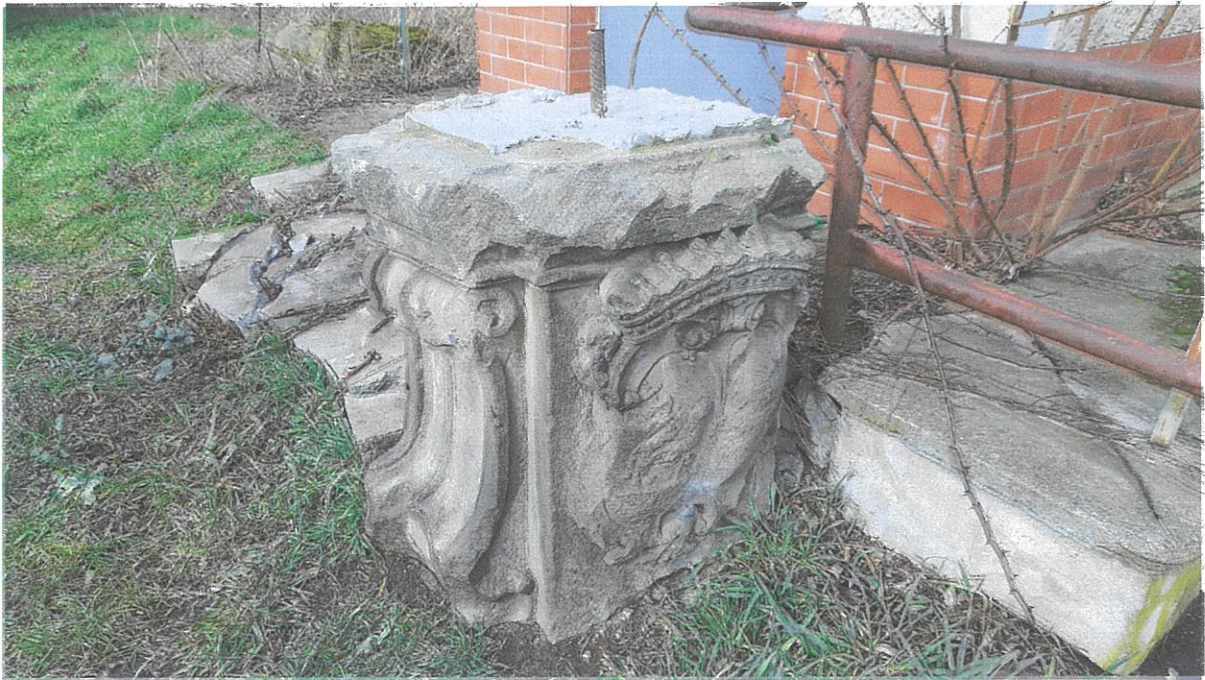
**Fot. 5.** Województwo dolnośląskie, powiat legnicki, Kościelec, Rzeźba kamienna, wolnostojąca, przedstawiająca św. Jana Nepomucena, część cokołowa, widoczne liczne uszkodzenia, zabrudzenia powierzchni, powierzchnia mocno zdegradowana, liczne uszkodzenia formy rzeźbiarskiej, K. Łopatowska 2021.

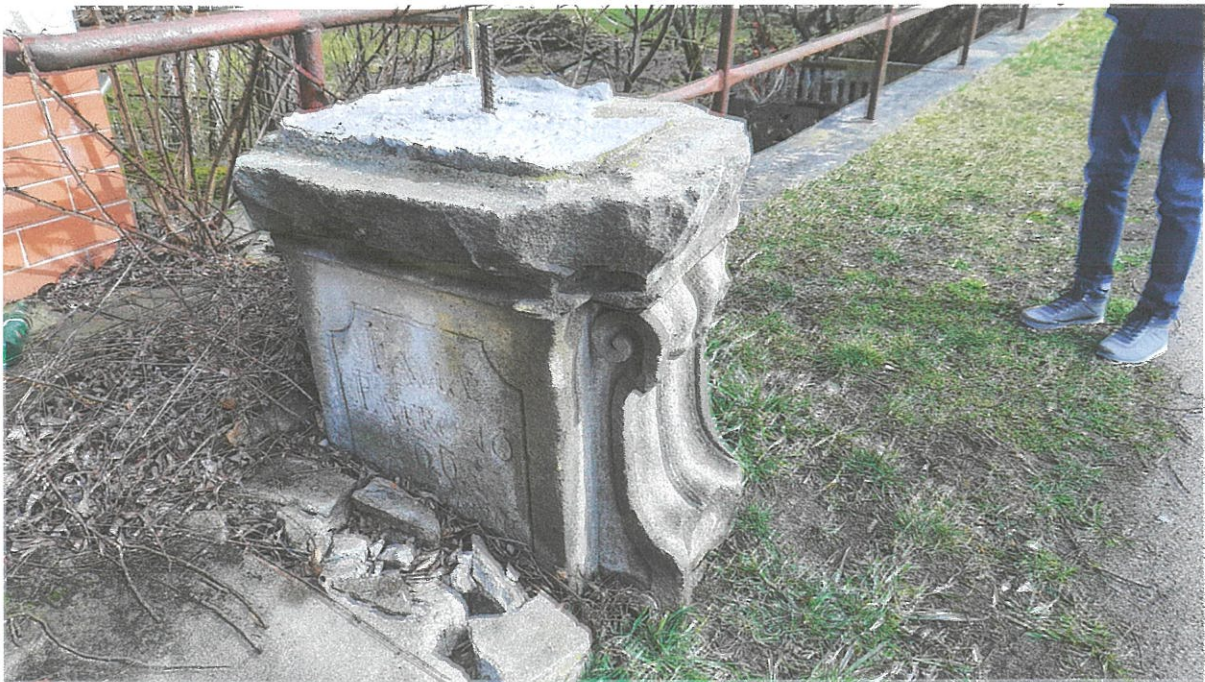
**Fot. 6.** Województwo dolnośląskie, powiat legnicki, Kościelec, Rzeźba kamienna, wolnostojąca, przedstawiająca św. Jana Nepomucena, część cokołowa, widoczne liczne uszkodzenia, zabrudzenia powierzchni, powierzchnia mocno zdegradowana, liczne uszkodzenia formy rzeźbiarskiej, K. Łopatowska 2021.
