Zabytkowy zespół budowlany więzienia w Kaliszu  
 Nr Rejestruj. Zabytków: 188/A [162/A] - wpis. dn. 21.08.1968  
 Klasyfikacja wg. Wspólnego Słownika Zamówień, CPV (*Common Procurement Vocabulary*)

**LOKALIZACJA – RYS HISTORYCZNY**  
**OPIS - INWENTARYZACJA - ORZECZENIEI TECHNICZNE**

Obiekt: budynek administracyjny w zespole budynków dawnego więzienia w Kaliszu - numer rejestru zabytków: 188/A Inwestor: Wyższa Szkoła Kryminologii i Penitencjarystyki w Warszawie adres Inwestora; 62-800 KALISZ ul. Łódzka 2		
inwestycja: REMONT STREFY WEJSCIOWE DO BUDYNKU ADMINISTRACYJNEGO adres inwestycji: 62-800 KALISZ ul. Łódzka 2 działki: nr.ew.:62/1 i 61/2 obręb 032 Tyniec		
Jednostka projektowa: Usługi Projektowe - Waldemar Kasprzak 63-313 Kościelna Wieś ul. Kwiatowa 2c		
mgr inż. architekt Przemysław Wierzbicki 62 872 Żydów k. Kalisz ul. Szkolna 65 specjalność architetoniczna:UAN-7342/30/93 Izba -- WOIA nr: WP-0244 specjalność konstrukcyjno -budowlana: UAN- 7342/30/93 Izba -- PIIB nr: WKP-KX5-25M-TD8 Konserwator Dzieł Sztuki mgr Marek Kawczyński Kalisz 62-800 ul. Częstochowska 12/27	data grudzień 2020	podpis

dotyczy : strefy wejściowe do budynku administracyjnego

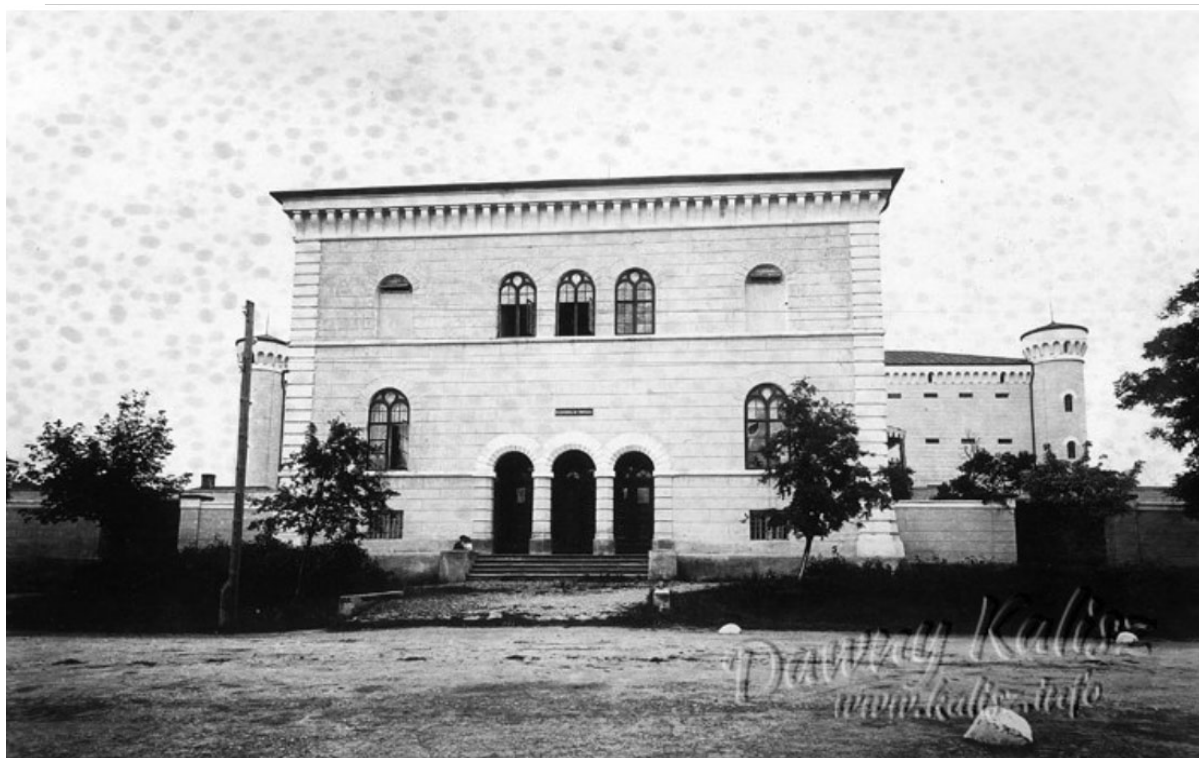
Widok frontu budynku administracyjnego około 1892 roku

Wejście do budynku administracyjnego, położone było o około 1-1,5 metra powyżej terenu gruntu. Pierwotnie wejścia zlokalizowane było w okładzie "on face" - na wprost, składało się z pięciu stopni chodów, zamknięte były ścianami bocznymi.

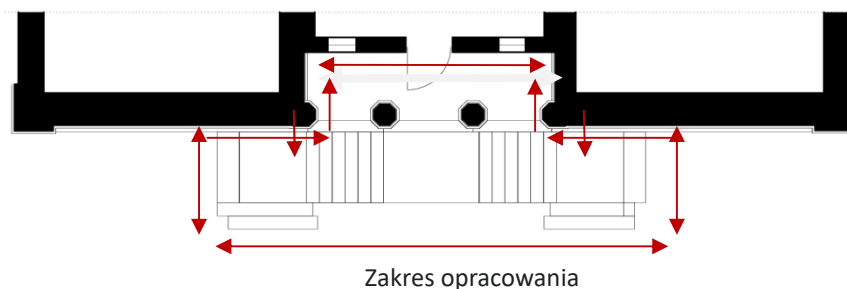
Zakres opracowania projektu remontu strefy frontowej budynku administracyjnego, wskazano na szkicu powyżej. Obejmuje schody terenowe, ganek wejściowy oraz hal wejściowy.

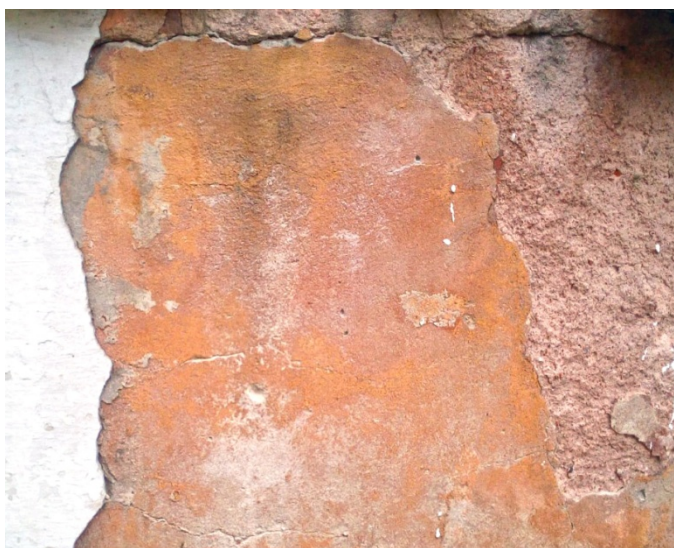
Widok warstwy tynku wapiennego barwionego w masie, mączką ceglana oraz późniejszych warstw naprawczych tynku.

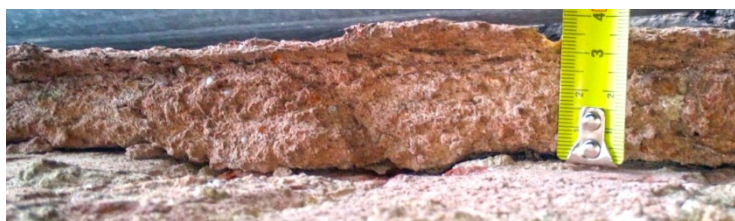
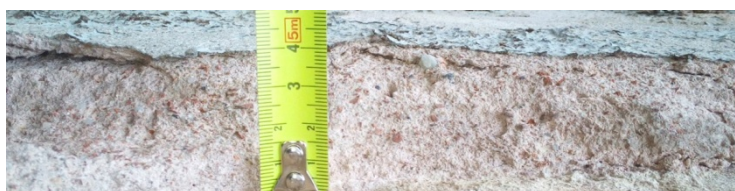
Przekrój warstwy tynku pierwotnego, grubość około 3-5 cm, ściana elewacji frontowej budynku biurowego, od strony podwórza wewnętrznego.

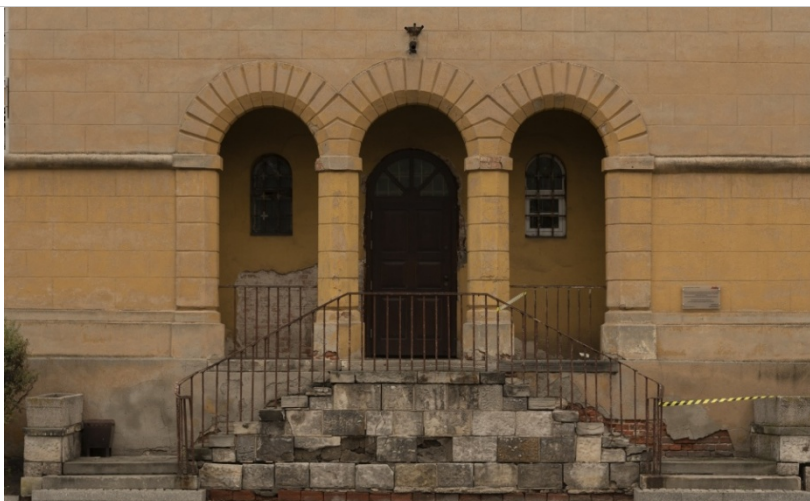
Widok biegu schodowego i spocznika schodów wejścia do budynku administracyjnego więzienia - stan obecny

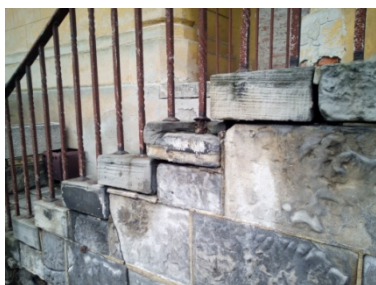
schody styk biegu z obudową ściany oporowej

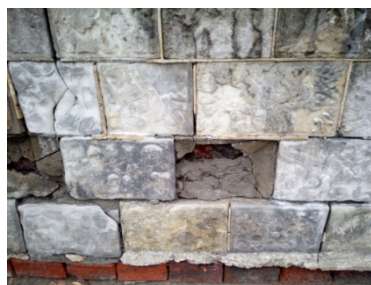
kamienna obudowa ściany oporowej schodów

- ściana oporowa wygórowana jest z cegły ceramicznej opartej na fundamencie.
- ceglana ściana oporowa jest oblicowana kształtkami kamiennymi z piaskowca (około 34 cm x 60 cm x ~5 cm).

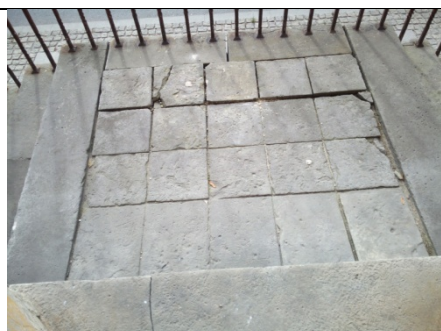
schody spocznik środkowy

- podest główny schodów oraz dwa symetryczne podesty boczne, ograniczone są płytami kamiennymi jak stopnice schodów, oraz wypełnione są kamiennymi płytami, w podziale ¼ szerokości podestów.

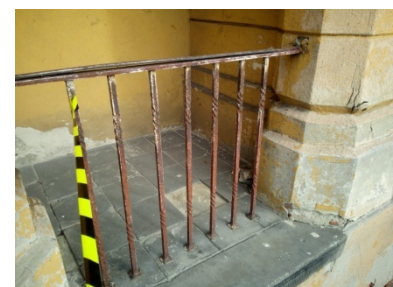
schody poręcz podestu wejścia głównego

- Zachowane bariery schodów. Nie są elementami oryginalnymi – pierwotnymi, wykonane zostały około roku 1941- 42. Ich parametry ergonomiczne, nie spełniają aktualnych wymagań warunków technicznych w budownictwie dla budynków użyteczności publicznej.

- e. Ponieważ obecne bariery schodów oraz znajdujące się po obu stronach otwartą przestrzeń podcienia. Nie są elementami oryginalnymi pierwotnymi, istotnymi dla zachowania istotnych wartości kulturowych oraz nie spełniają wymagań obowiązujących warunków technicznych w budownictwie dla budynków użyteczności publicznej. Zaleca się ich usunięcie i zatopienie owymi barierami

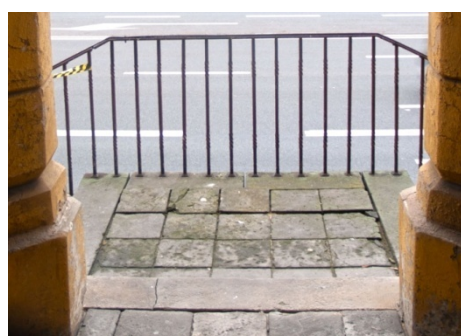
schody - balustrada

Schody i podcienie, posiadają bariery wykonane z kształtowników stalowych walcowanych o przekroju kwadratowym oraz z bednarki. Bariery wykonano w technologii ślusarskiej, z użyciem obróbki maszynowej stali. Pochwyty barier pierwotnie wykonane były z drewna, element ten nie zachował się. Wysokość barier wynosi około 9 cm, co nie spełnia wymagań warunków technicznych w budownictwie (wymagana jest wysokość minimalna 110 cm).

wykonami z kwadratowych stalowych profili (rur kwadratowych) z nawiązaniem do obecnego ich kształtu i formy.

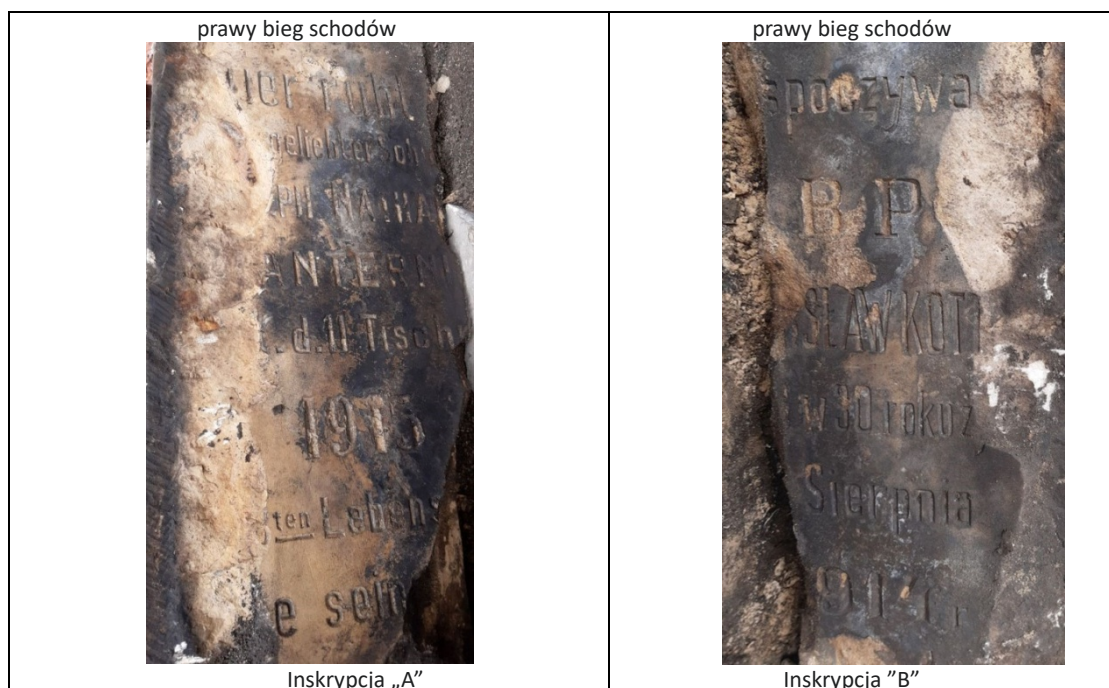
- Na płycie kamienne „A” znajduje się napis epitafijny w języku niemieckim z datą 1915.
- Na płycie „B” znajduje się inskrypcja epitafijna w języku polskim.
  - .....SŁAW KOT
  - .....30 roku
  - .....Sierpnia
  - .....914 r
  - Płyty te wykonano z granitu, powszechnie używanego w II RP w okolicach Kalisza.

Uzasadnione jest domniemanie, że materiał użyty na budowę schodów, pochodzi ze zniszczonych miejsc pamięci, pomników lub nagrobków z Kalisza i okolic. Jest wiadomym, że po roku 1940 włączono Kalisza do III Rzeszy, w ramach utworzonego regionu administracyjnego Kraj Warty (niem. Wartheland). W Kaliszu oraz całym regionie, administracja okupacyjna nakazała zburzyć wiele pomników, cmentarzy, epitafiów, tablic pamiątkowych i innych polskich symboli. Najbardziej znanym jest likwidacja starego cmentarza żydowskiego. Miedzy innymi w zlikwidowano również: pomnik Legionistów w Szczypiornie; Mauzoleum Legionistów przy ulicy Mickiewicza; pomnik 29 Pułk Strzelców Kaniowskich na palcu św. Józefa. \ Odkryte artefakty nie wskazują jednoznacznie, miejsca z którego mogą pochodzić. Należy przeprowadzić badania archeologiczno oraz epigraficzne w celu wyjaśnienie historii miejsca ich pochodzenia oraz znaczenia ich treści.

- d. D - Tryb dalszego postępowania z elementami zabytku, należy uzgodnić z Wojewódzkim Konserwatorem Zabytków w Poznaniu. Zgodnie z zasadami ochrony wartości kulturowych, elementy schodów wykonane z wtórnie użytych elementów innych zabytków nieruchomości, należy zdemonstrować i zabezpieczyć. Przed ich zdemontowaniem należy przeprowadzić badanie archeologiczne oraz badania epigraficzne inskrypcji znajdujących się na obecnych spodnich stronach płyt.

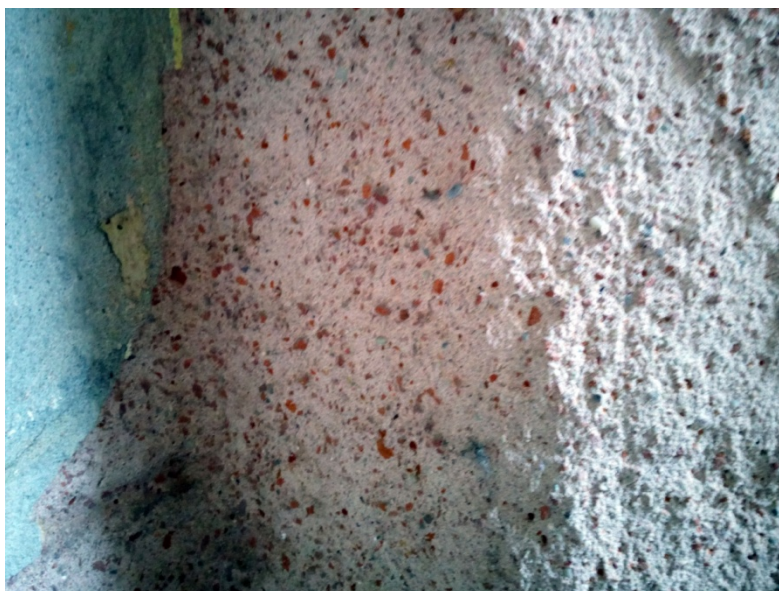
Widok przekroju warstwy tynku wapiennego barwionego w masie mączką ceglana, grubość około 3-5 cm, widoczny odspojonej elewacji budynku administracyjnego, od strony podwórza wewnętrznego

Stwierdza się, że obecne warstwy wykończeniowe ścian elewacji frontowej, nie są tynkami pierwotnymi budynku. Składają się z wielu fragmentów wykonywanych w kolejnych okresach eksploatacji budynku w ramach prowadzonych prac naprawczo – remontowych. Stan tynków strefy wejściowej do budynku jest zły, miejscami skrajnie zły (stan awaryjny). Występuje znaczny stopień destrukcji struktury tynków wapiennych oraz wypraw tynkarskich wykończeniowych, które wielokrotnie nieudolnie „estetyzowano” przez po malowanie farbami emulsyjnymi. Powodem nieprawidłowego stanu technicznego oraz utraty walorów estetycznych budynku, jest zastosowanie niewłaściwych materiałów, technologii napraw ścian elewacji oraz elementów sztukatorskich kształtujących estetykę elewację. Zastosowane rozwiązania materiałowe są niekiedy wzajemnie sprzeczne technologicznie, co powoduje degradację użytych materiałów, odspojenia tynków od struktury nośnej konstrukcyjnej - ściany ceglane elewacji. Stan zachowania ceglano muru ścian nie jest zły, co można ocenić w miejscach obecnie całkowicie odspojonych, dostępnych do oceny wizualnej. Ostateczna ocena stanu ścian, wymaga jednakże szczegółowej oceny, po odsłonięciu skorodowanych warstw wykończenia.

- **usunięcie istniejących tynków strefy wejściowej. Zakres wskazano na rysunkach.**
- **ocena stanu ścian elewacji i ich ewentualna naprawa.**
- **wykonanie nowych warstw tynkarskich z zastosowaniem pierwotnej technologii użytej w budynkach zespołu -**

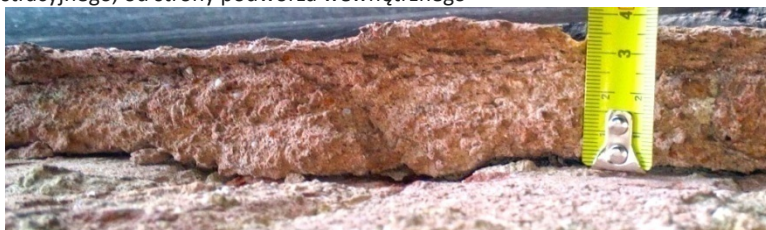
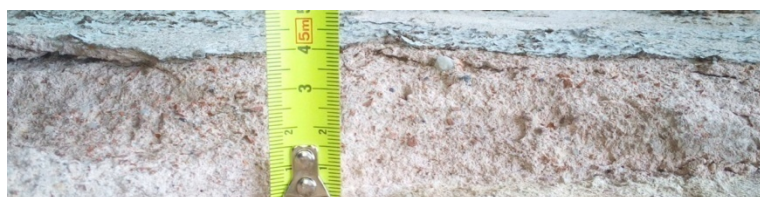
Przekrój warstwy pierwotnego tynku, grubość około 3,5-5 cm, ściana elewacji frontowej budynku biurowego, od strony podwórza wewnętrznego.
