KOŚCIÓŁ RZYMSKOKATOLICKI  
PW. ŚW. WNIEBOWZIECIA N.M.P.  
MATCZYN

OLTARZ BOCZNY LEWY

### **OŁTARZ BOCZNY LEWY**

## STAN ZACHOWANIA OCENA WSTĘPNA

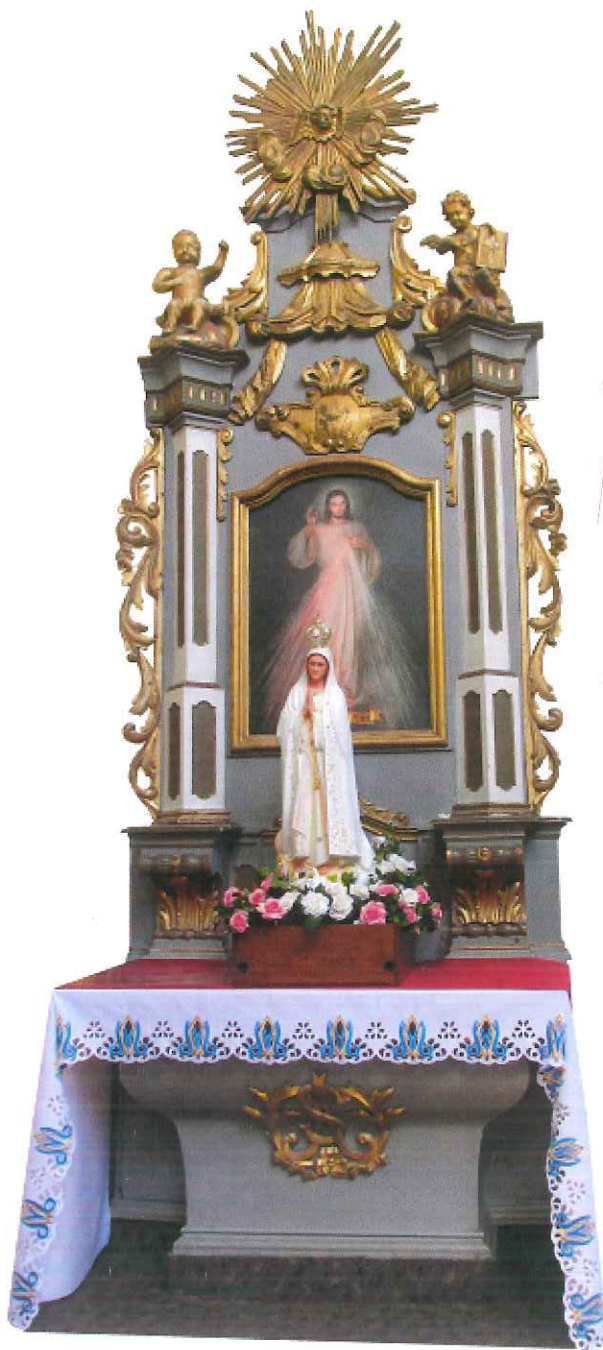
Ołtarz architektoniczny, przyścienny z jednokondygnacyjnym, jednoosiowym retabulum ze zwieńczeniem z zredukowanymi zausznkami. Ołtarz ustawiony w pod kontem do ścian w narożniku nawy przy ambonie. W otworze retabulum współczesny obraz „Jezu Ufam Tobie” nad nim zwieńczenie . Nad belkowaniem zwieńczenie retabulum w formie promienistej glorii z głową putta, obłokami flankowane postaciami siedzących aniołów. Ołtarz pokryty polichromią barwną w tonacji szaro niebieskiej z białymi partiami pseudo pilastrów . Elementy dekoracyjne złożone rozbiciem na polery i maty. Ołtarz bratni z ołtarzem bocznym prawym.

Stan zachowania wymaga interwencji konserwatorskich. Struktura drewna lokalnie osłabiona przez drewnojady . Powierzchnia lokalnie nienaturalnie wyblyszczona, zabrudzona, zakurzona z licznymi ubytkami warstw technologicznych. Widoczne są drobne ubytki, spękania i obicia maltur i dekoracji pozłotniczej profili i dekoracji snycerskiej . Dekoracja pozłotnicza spękana z licznymi drobnymi ubytkami, lokalnie mechanicznie przetarta aż do gruntów, lokalnie nienaturalnie zmatowiała i straciła naturalny połysk. Rzeźby pełnoplastyczne zachowane w sposób analogiczny dodekoracji pozłotniczej. Warstwy dekoracji malarskiej spękane lokalnie pokruszone. Warstwy polichromii barwnej i dekoracji pozłotniczej lokalnie odspojone od podłoża, mają tendencję do opadania i dalszej destrukcji. Warstwy dekoracji pozłotniczej zachowały się w orginale. Polichromie barwne są całkowicie

wtórne, zmieniły wyraz artystyczny obiektu. Obecny stan zachowania ołtarza jest wynikiem historii obiektu, udanych poprzednich konserwacji jak również eksploatacji i naturalnych procesów starzenia . Obiekt poddawany był zabiegom konserwatorskim w zakresie pełnej konserwacji .

1. Inwentaryzacja elementów ołtarza, demontaż.
2. Wstępne oczyszczenie powierzchni z brudu, kurzu i pajęczyn.
3. Zabezpieczenie warstw technologicznych.
4. Demontaż elementów konstrukcyjnych .
