**Zarząd Dróg Wojewódzkich  
w Gdańsku**

**Analiza zasadności budowy chodnika oraz przejścia dla pieszych  
przez DW 522 w m. Cierpięta  
w okolicy przystanków autobusowych.**

Warszawa listopad 2021r.

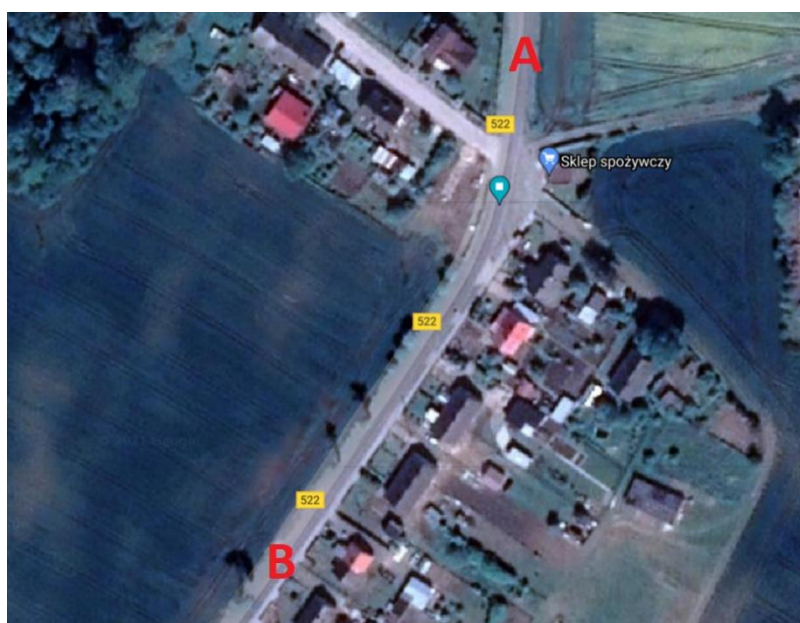
Godz. pomiaru	Piesi
7:00-8:00	11
8:00-9:00	5
9:00-10:00	5
10:00-11:00	1
11:00-12:00	6
12: 00-13: 00	3
13: 00-14: 00	13
14: 00-15:00	7
15:00-16: 00	4
16: 00-17: 00	1
17: 00-18: 00	8

64

Zgodnie z rozdziałem 4.3 niniejszego Opracowania największe obciążenie przejścia ruchem pieszym odnotowano w przedziale czasowym od godziny 13:00 do godziny 14:00. Natężenie wyniosło 13 pieszych na godzinę (13 [p/h]), czyli 0,013 [tys.p/h].

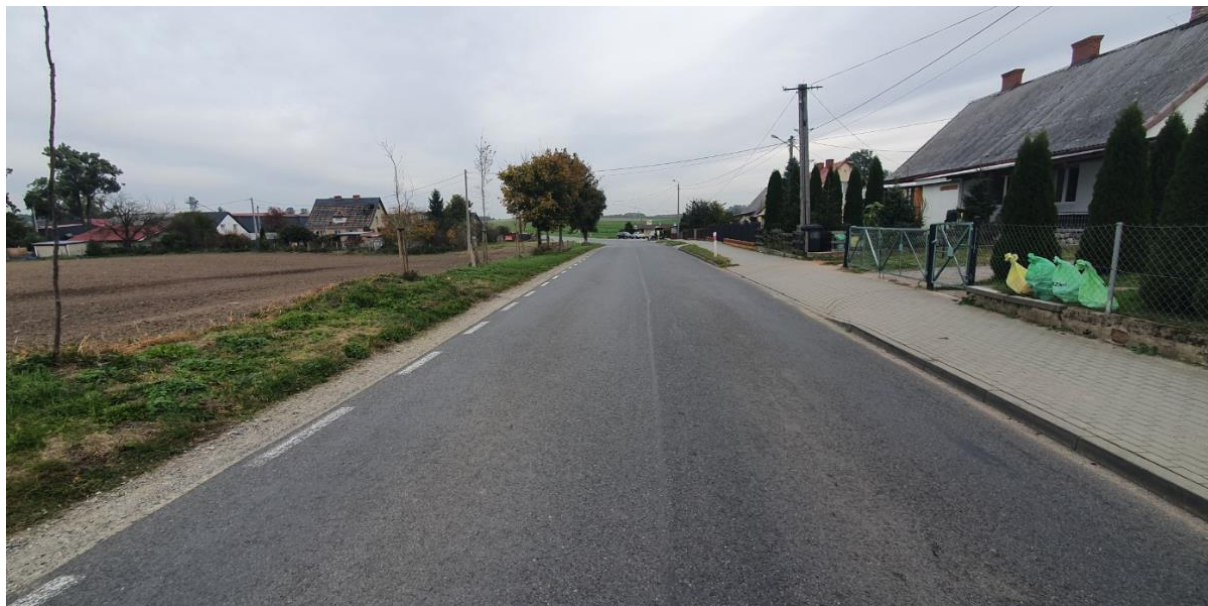
Widok na drogę pomiędzy przystankami autobusowymi

Nie mniej z uwagi na lokalizację przystanków autobusowych, które oddalone są od siebie o ok. 120m oraz zagospodarowania przystanku, który oprócz wiaty nie posiada żadnej innej infrastruktury

**zaleca się :**

- przebudowę istniejącej zatoki polegającej na budowie pełnowymiarowej zatoki autobusowej
- budowę peronu przystankowego
- budowę chodnika łączącego zatokę autobusową z zabudową mieszkaniową znajdującą się po prawej stronie drogi
- rozważyć zmianę lokalizacji zatoki autobusowej bliżej włączenia się drogi znajdującej się na wysokości sklepu spożywczego
- wyznaczenie przejścia dla pieszych pomiędzy przystankami autobusowymi.

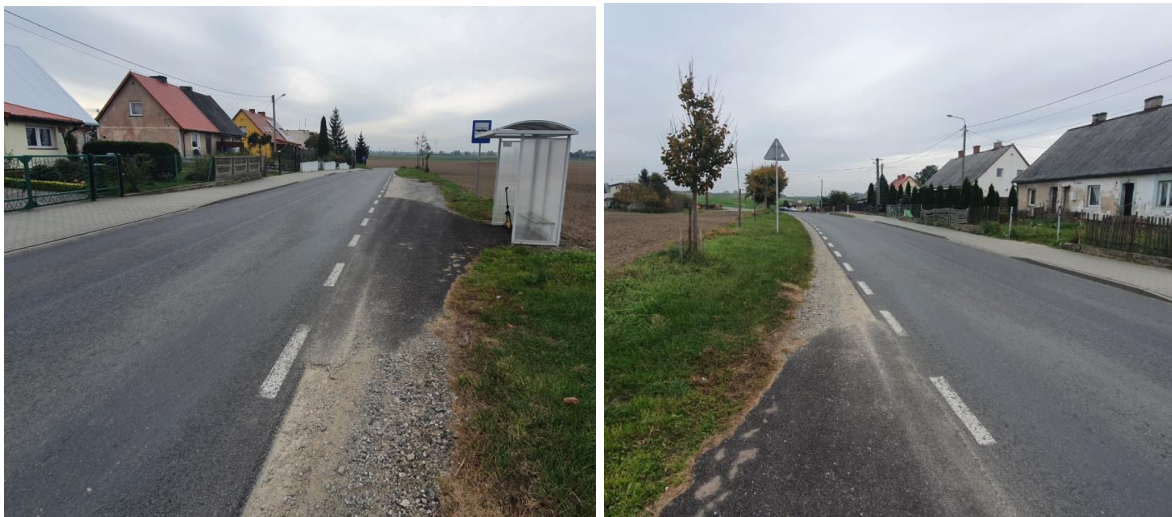
Zatoka autobusowa zlokalizowana jest po prawej stronie drogi w kierunku Mikołajek Pomorskich mniej więcej po środku miejscowości. Wykonana zatoka nie spełnia podstawowych wymagań technicznych, gdzie szerokość zatoki powinna być 3,0m; długość krawędzi zatrzymania - 20,0 m; Skos wyjazdowy z drogi nie powinien być większy niż 1 : 8, a skos wjazdowy na drogę nie większy niż 1 : 4; powinna posiadać peron o szerokość - 1,5 m.

Brak jest wydzielonego i bezpiecznego dojścia do zatoki autobusowej. Obecnie dojście do zatoki odbywa się z wykorzystaniem poboczy gruntowych. Brak jest komunikacji z przeciwległą zatoką autobusową zlokalizowaną przy sklepie spożywczym i wlocie drogi podporządkowanej.

Widok prawej zatoki autobusowej i dojście do zatoki.

**Zaleca się:**

- Dostosowanie zatoki autobusowej do zgodności z warunkami technicznymi; Budowa dojścia dla pieszych do zatoki autobusowej i skomunikowania ją z zatoką przeciwną.

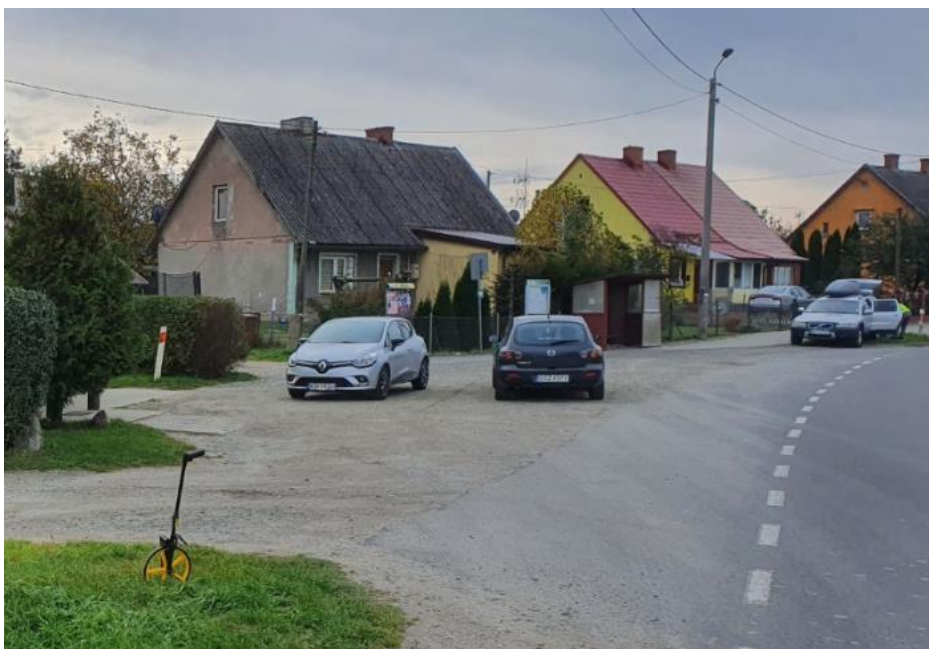
Zatoka autobusowa zlokalizowana po lewej stronie drogi DW 522 ma charakter zatoki otwartej łączy się z placem manewrowym zlokalizowanym przed sklepem spożywczym.

Potoki ruchu mieszają się nawzajem.

Widok lewej zatoki autobusowej.

**Zaleca się:**

- Dostosowanie zatoki autobusowej do zgodności z warunkami technicznymi;

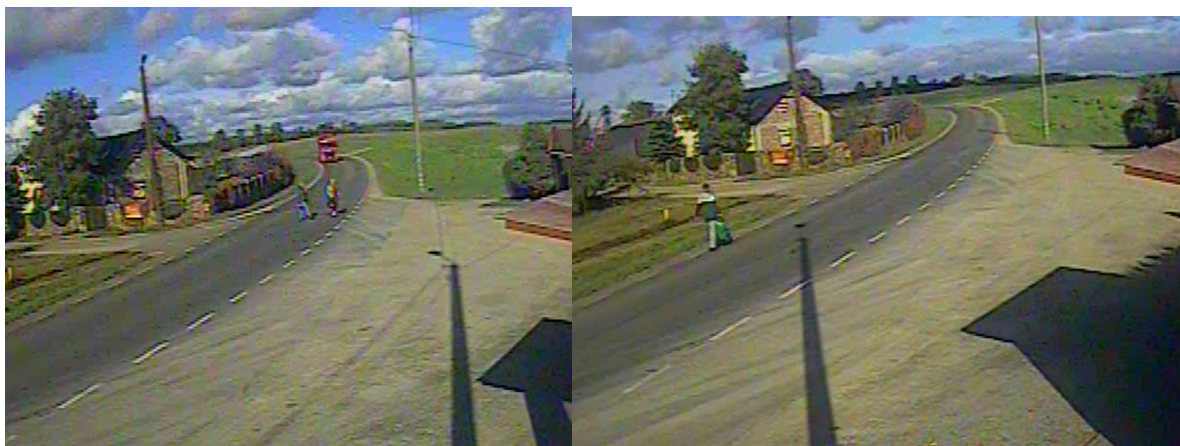
Największy wzmożony ruch pieszych zaobserwowano na wysokości sklepu spożywczego, gdzie piesi przechodzą wprost z drogi dochodzącej do DW 522 do sklepu. Piesi przechodzą bezpośrednio przez tarczę krzyżowania się dróg. Wprowadza to niebezpieczeństwo potrącenia pieszego przez kierującego, szczególnie jadącego z kierunku Sztumu, gdyż droga z tego kierunku znajduje się w łuku poziomym.

Miejsce przekraczania jezdni przez pieszych oraz piesi poruszający się poboczem od zatoki autobusowej

#### Zaleca się:

- Budowę przejścia dla pieszych i chodnika łączącego krzyżowanie z zatoką autobusową.

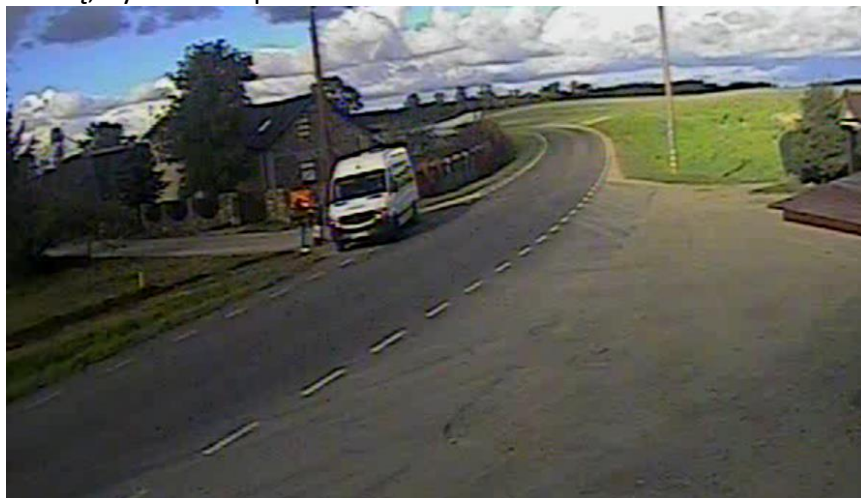
Zauważono również, że pojazdy komunikacji autobusowej wykorzystują krzyżowanie jako zatokę autobusową, być może z powodu braku chodnika od zatoki to wskazanego miejsca.

Widok lewej zatoki autobusowej.

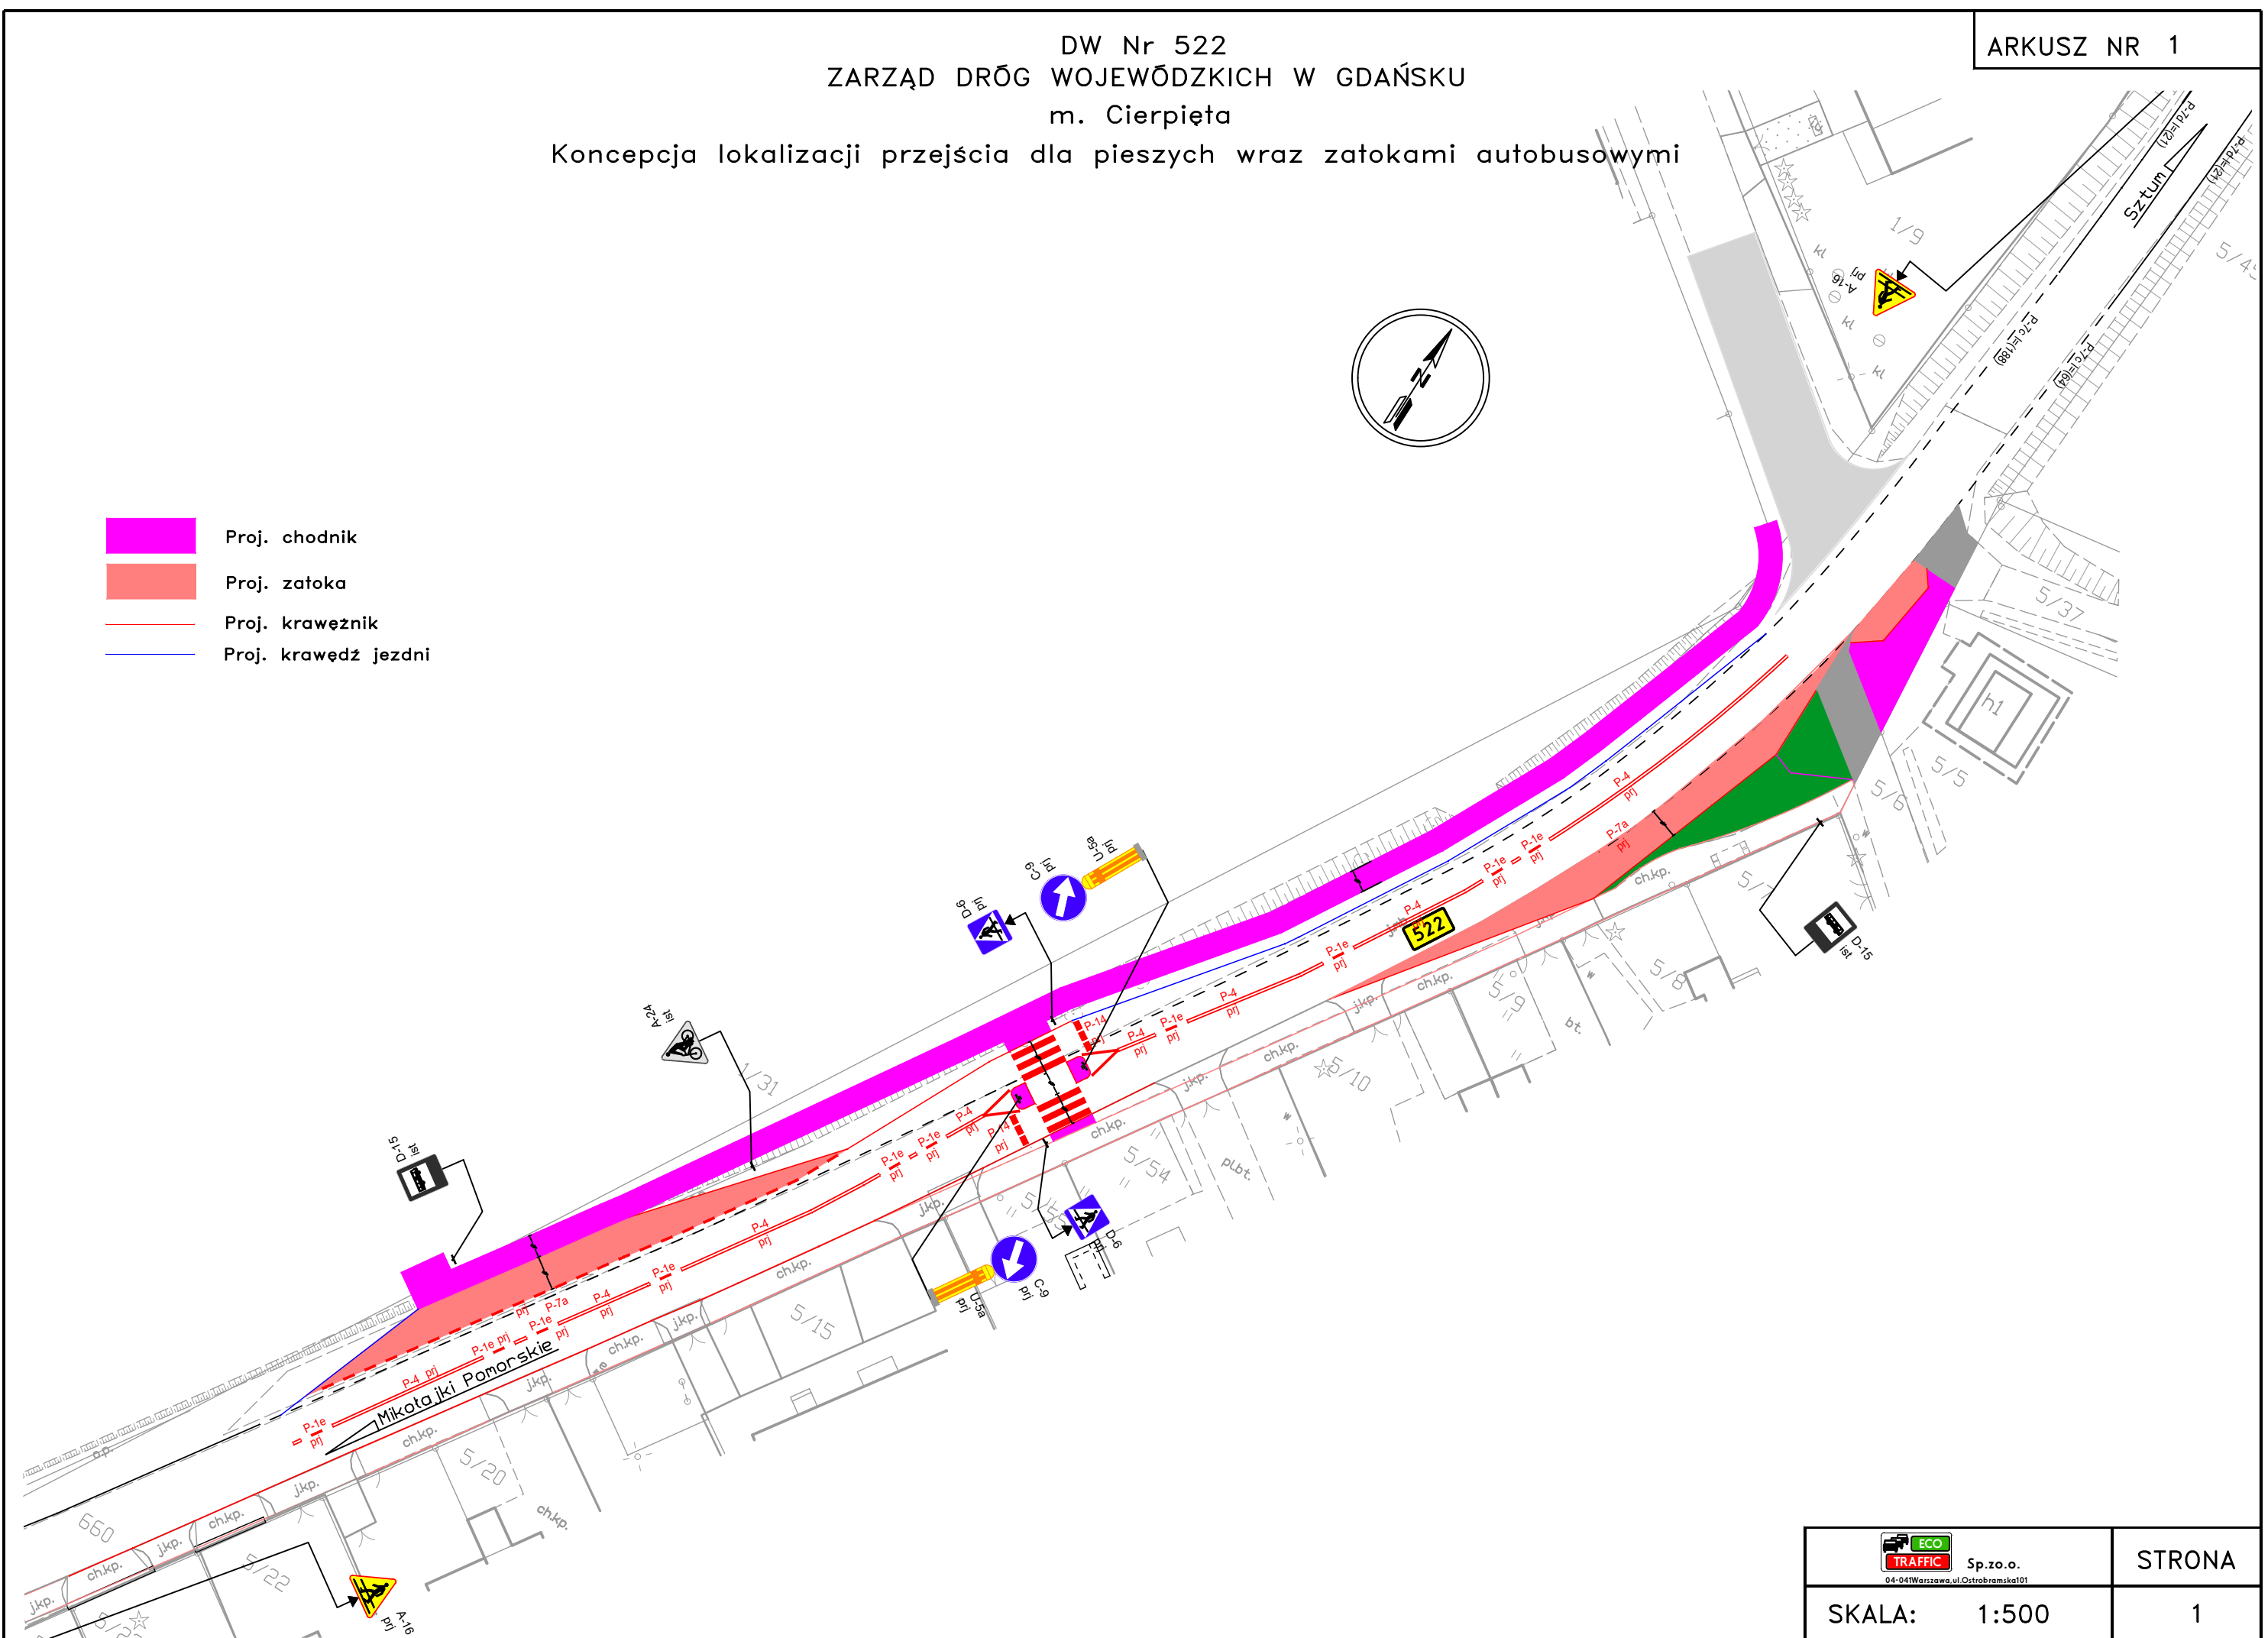
ARKUSZ NR 1

Koncepcja lokalizacji przejścia dla pieszych wraz zatokami autobusowymi

- Dostosowanie zatok autobusowych do zgodności z warunkami technicznymi,
- Zaprojektowanie przejścia dla pieszych i wykonanie 2,5 m azylu dla pieszych/rowerzystów w osi jezdni, wprowadzając tym samym spowolnienie ruchu,
