DOKUMENTACJA FOTOGRAFICZNA WRAZ Z OPISEM STANU ISTNIEJĄCEGO

Przedmiotem opracowania jest opis i dokumentacja fotograficzna istniejącego stanu zagospodarowania terenu, na którym jest realizowana „Koncepcja dla rozbudowy miejsc parkingowych w os. Na Skarpie w rejonie budynku nr 12 wraz z odwodnieniem, oświetleniem oraz przekładkami kolidującego uzbrojenia.”

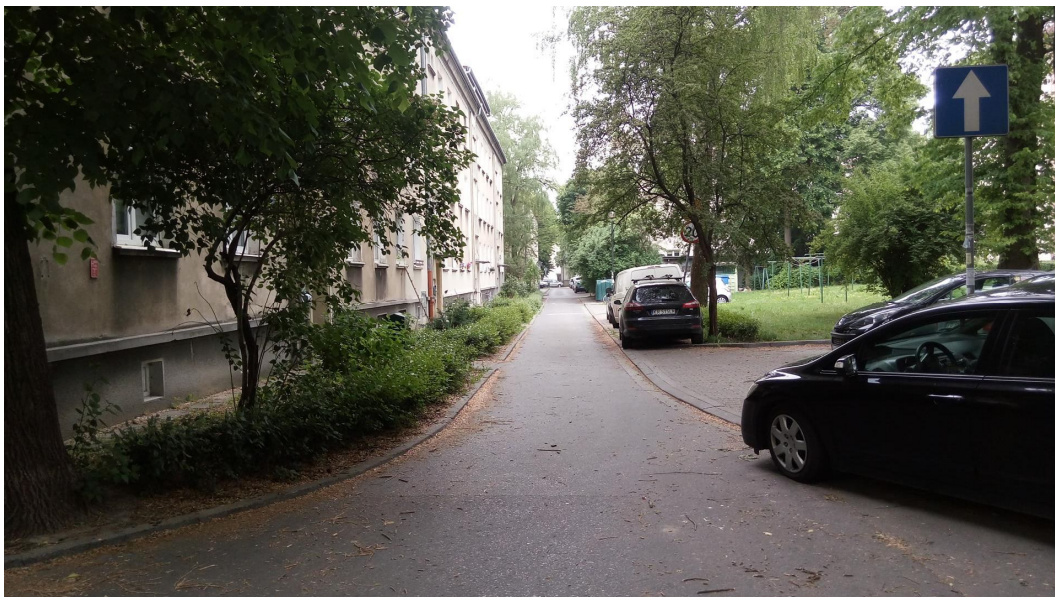
Zdj. 1. Początek ulicy wewnątrzsiedlowej przed budynkiem wielorodzinnym Os. Na Skarpie 12. Po prawej stronie widoczny znak D-3 (droga jednokierunkowa).

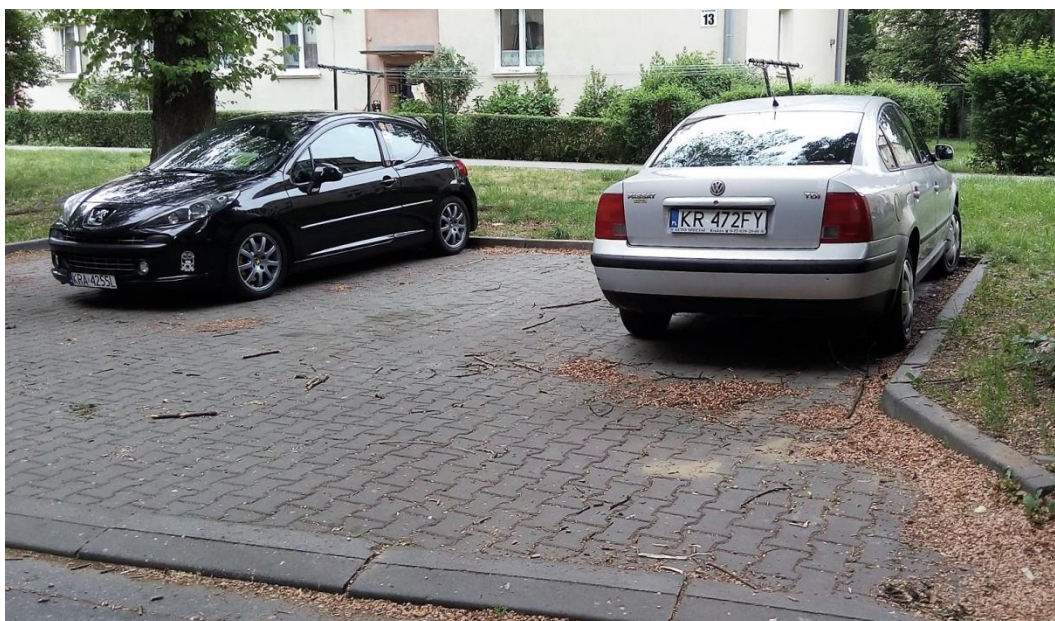
Zdj. 2. Jedna z zatok postojowych przed budynkiem os, Na Skarpie 12.

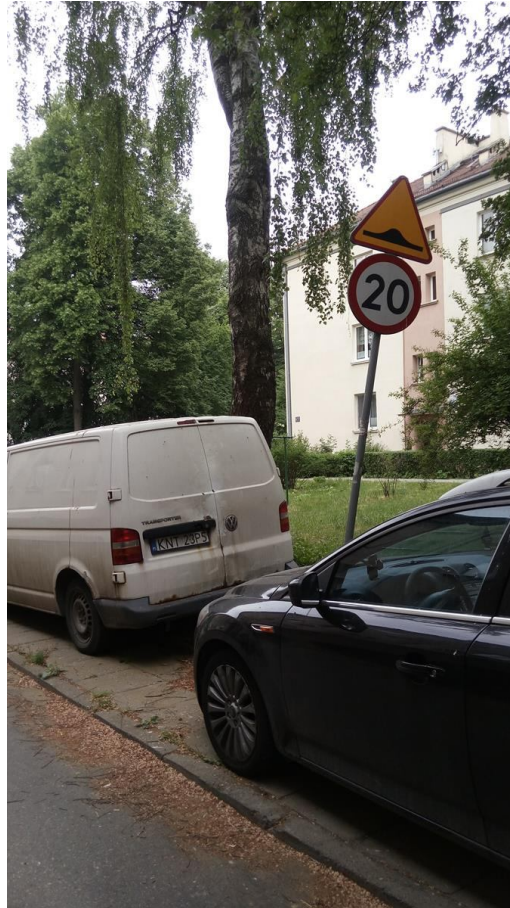
Zdj. 4. Znak pionowy informujący o progu zwalniającym i ograniczeniu prędkości.

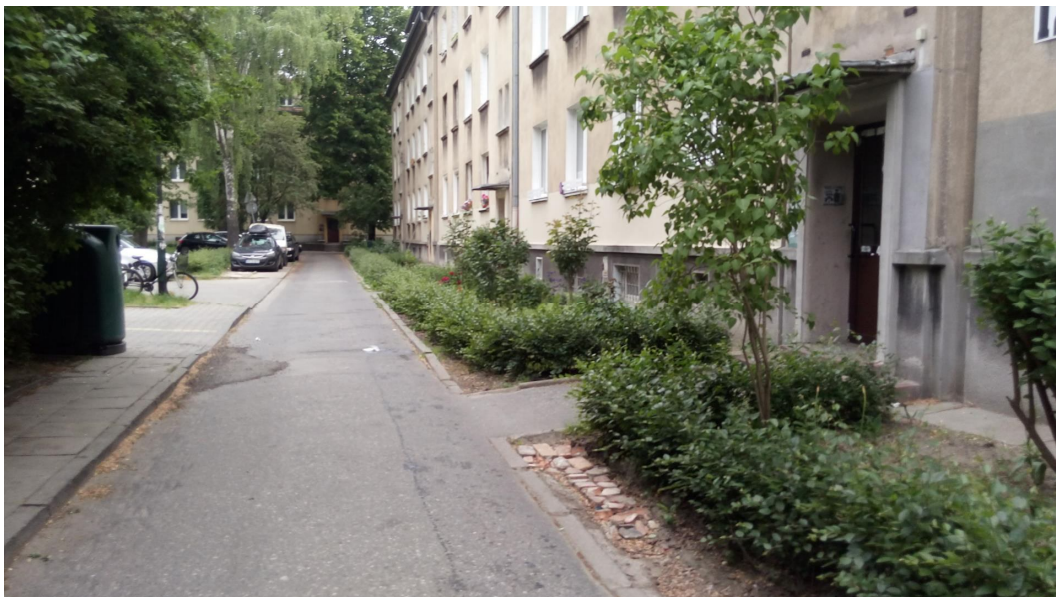
Ulica przed budynkiem os. Na Skarpie 12 nie posiada chodnika dla pieszych, dojścia do klatek schodowych łączą się bezpośrednio z jezdnią.

Zdj. 5. Jezdnia ulicy wewnątrzsiedlowej przed budynkiem os. Na Skarpie 12 z bezpiecznikiem szer. 1,15m oraz dojściami do budynków.

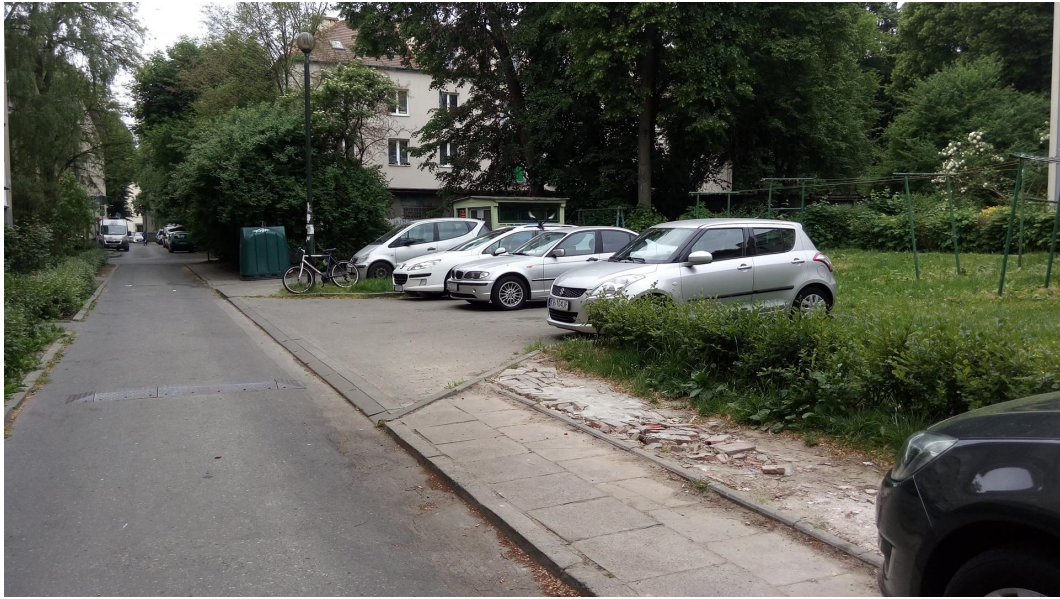
Zdj. 6. Próg zwalniający, druga zatoka postojowa oraz widoczna za nią wiata śmietnikowa.

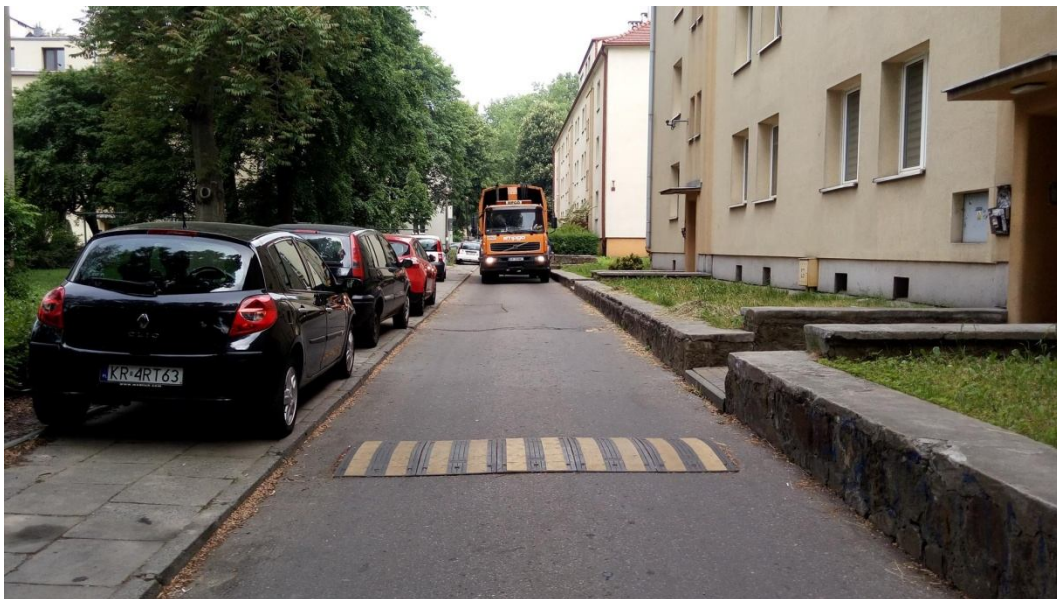
Ulica przebiegająca wzdłuż budynków os. Na Skarpie 10 i 11 posiada jednokierunkową jezdnię o szer. 3,25-3,35m (nawierzchnia bitumiczna). Po jednej stronie ulicy znajduje się chodnik o nawierzchni z płyt betonowych, o odcinkowo zmiennej szerokości od 0,8m do 1,7m. Jest on wykorzystywany przez okolicznych mieszkańców do parkowania pojazdów. Po drugiej stronie jezdni jest ograniczona kamiennym murkiem o zmiennej wysokości, z przerwami na dojścia do budynków. Przed jednym z dojść do budynków zlokalizowany jest próg zwalniający.

Zdj. 7. Ulica wzdłuż budynku os. Na Skarpie 10, z chodnikiem po lewej stronie (wykorzystywanym do parkowania) oraz murkiem i dojściami do budynków po prawej stronie.

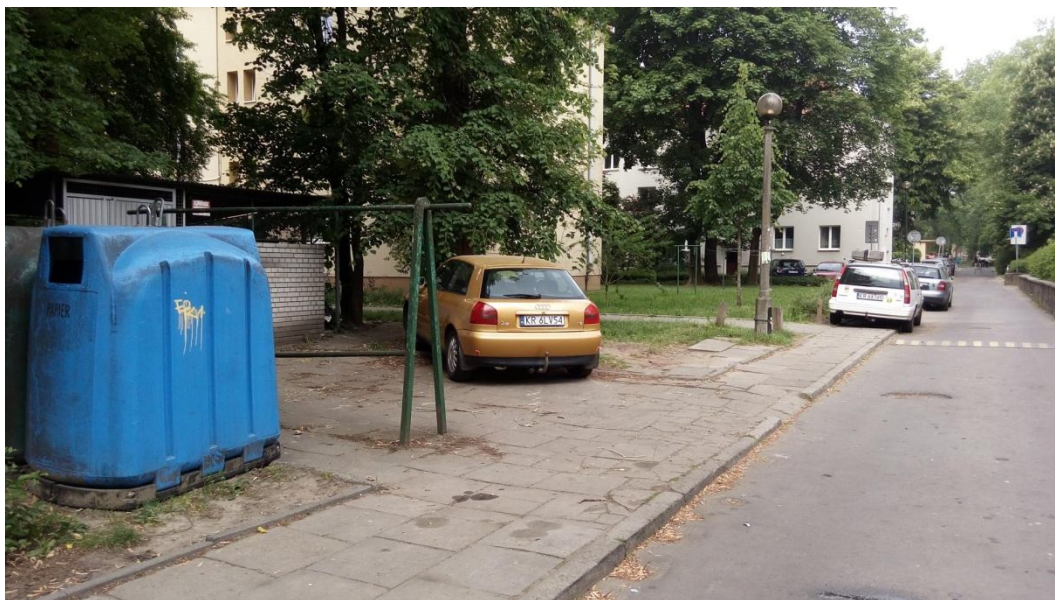
Chodnik jest poszerzony w miejscu dojścia do wiaty śmietnikowej, przed którą zamontowana jest także ławka i trzepak. Po przeciwnej stronie ulica jest ograniczona kamiennym murkiem o zmiennej wysokości. Chodnik wzdłuż ulicy jest w złym stanie technicznym.

Zdj. 8. Widok na trzepak i wiatę śmietnikową. Za wiatą śmietnikową widoczne jest dojście do budynku os. Na Skarpie 14 oraz kolejny próg zwalniający.

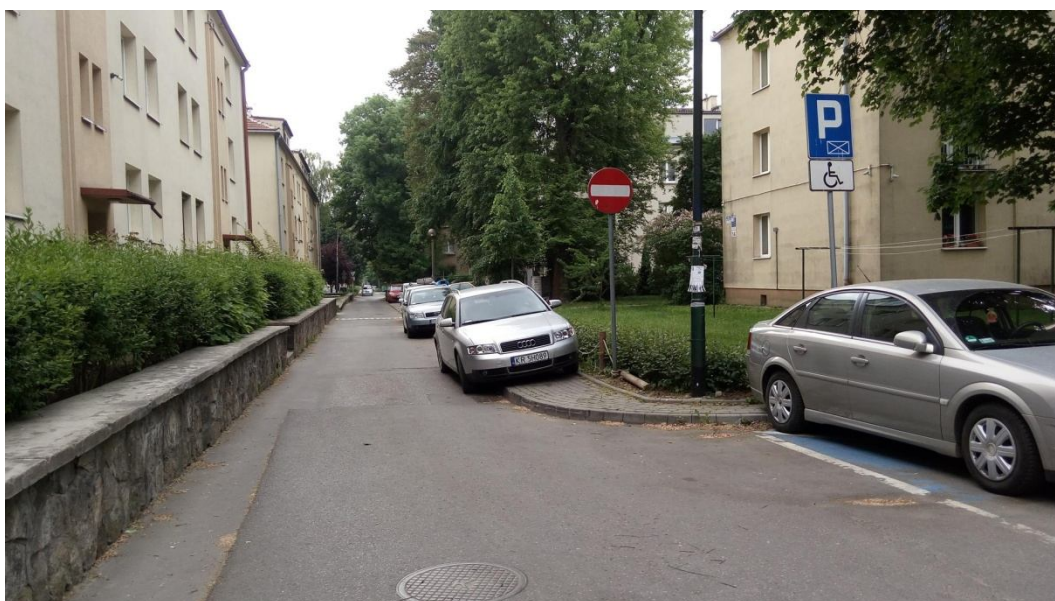
Dojście do budynków realizowane jest bezpośrednio z jezdni, całość terenu jest oświetlona latarniami ulicznymi. W pobliżu bloków nr 9 i 10 znajduje się, wyznaczone odpowiednim oznakowaniem pionowym i poziomym, miejsce parkingowe dla pojazdu osoby z niepełnosprawnością.

Zdj. 9. Po prawej stronie miejsce parkingowe dla pojazdów osób z niepełnosprawnością.
