**Ekspertyza występowania chronionych gatunków ptaków i nietoperzy  
w dziewięciu budynkach zlokalizowanych  
w Koronowie przy ul. Dworcowej 4**

**Poznań, 10 lipca 2022 r.**

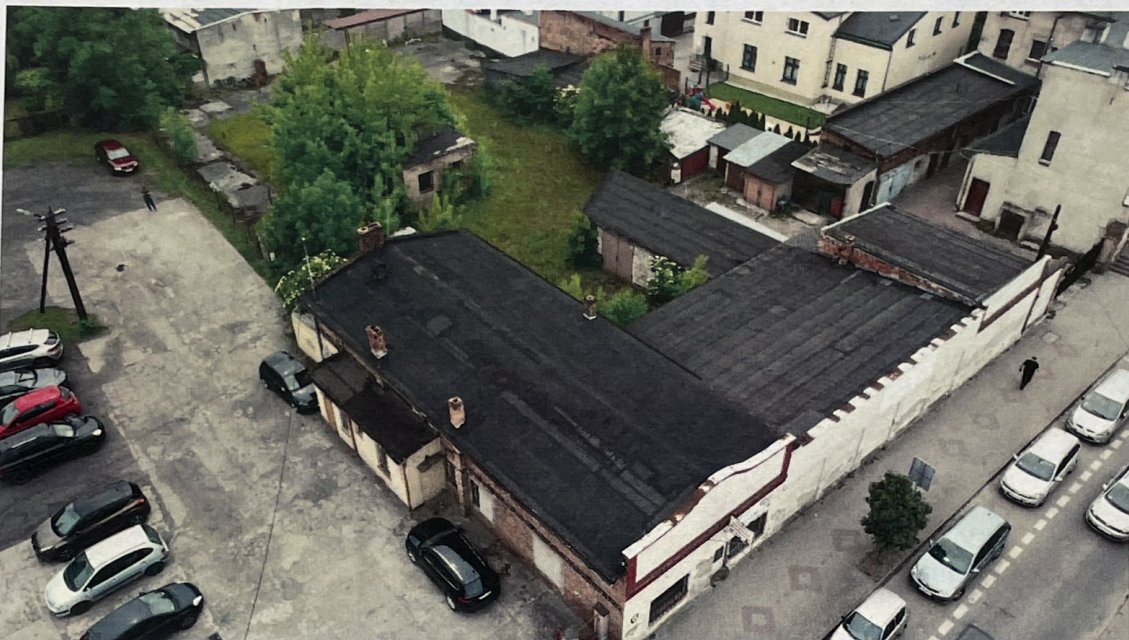
Fot. 1. Widok na budynki i obszar objęty opracowaniem. Zdjęcie wykonane z kierunku północno – wschodniego w kierunku południowo zachodnim.

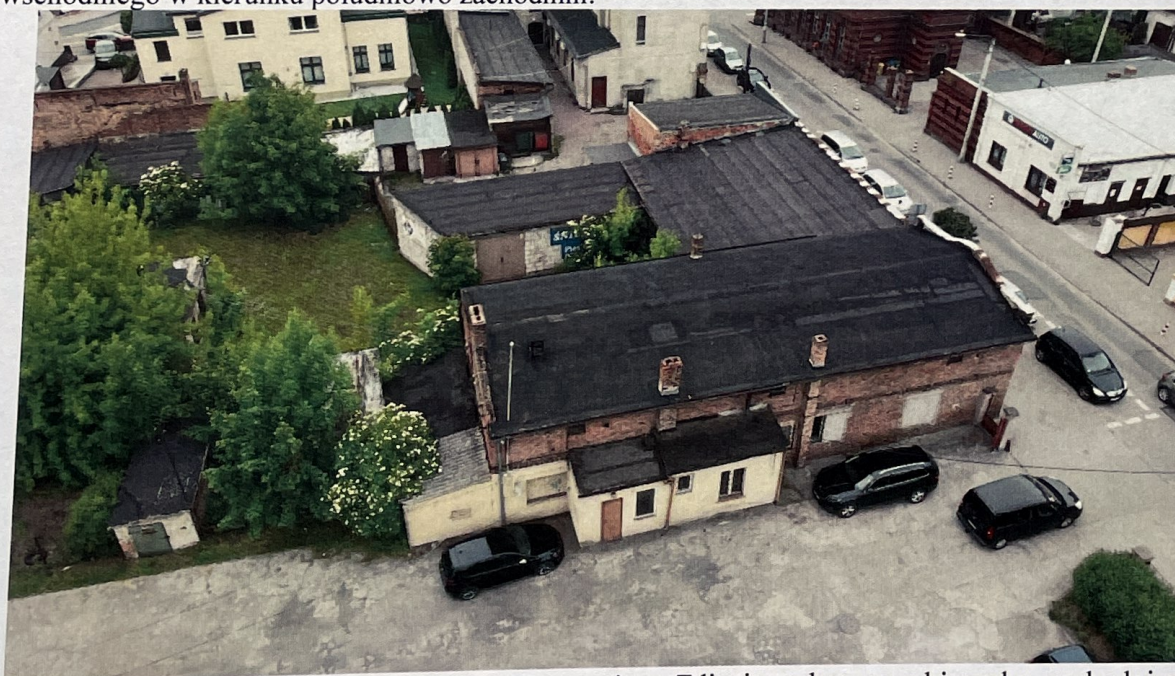
Fot. 2. Widok na budynki i obszar objęty opracowaniem. Zdjęcie wykonane z kierunku wschodniego w zachodnim.

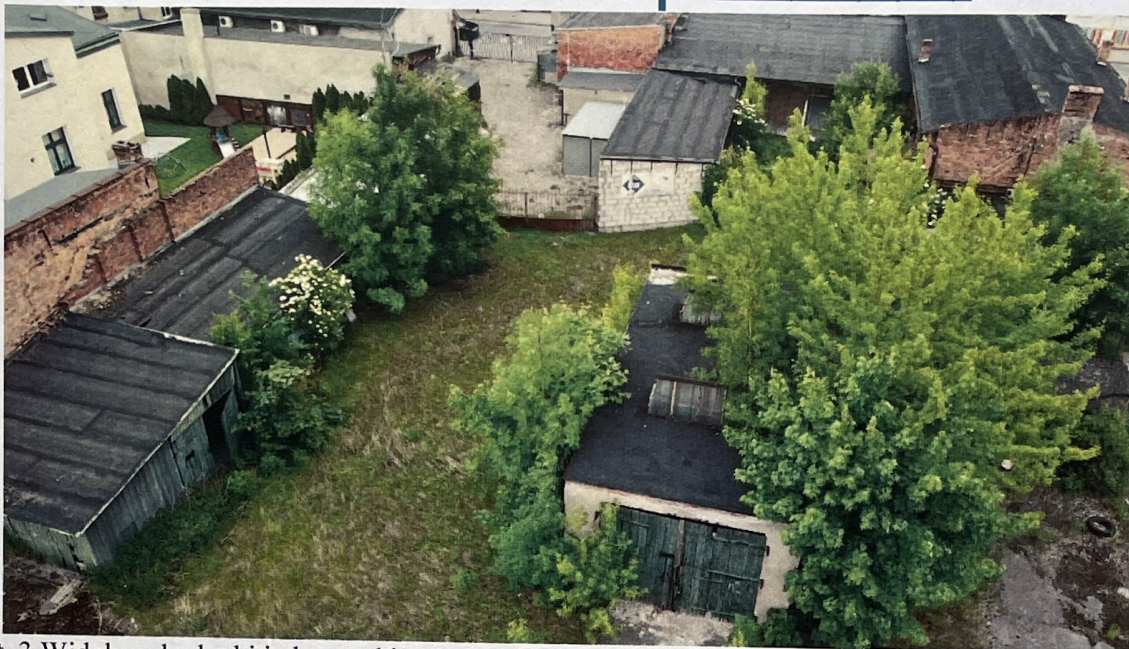
Fot. 3 Widok na budynki i obszar objęty opracowaniem. Zdjęcie wykonane z kierunku południowego w kierunku północnym.

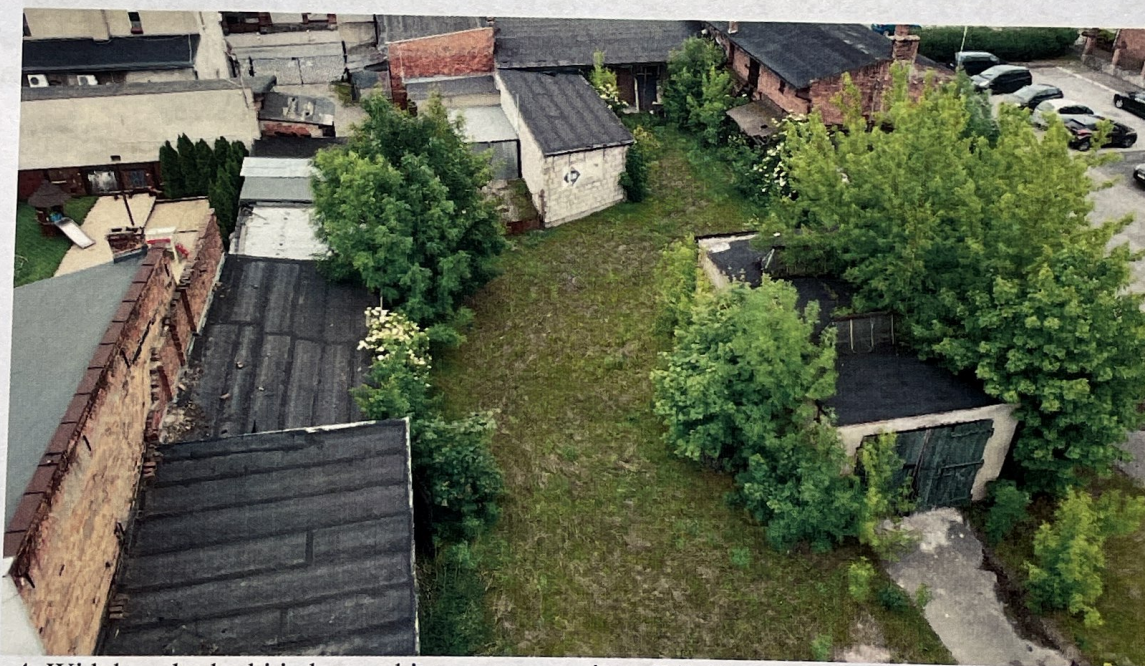
Fot. 4. Widok na budynki i obszar objęty opracowaniem. Zdjęcie wykonane z kierunku południowego w kierunku północnym.

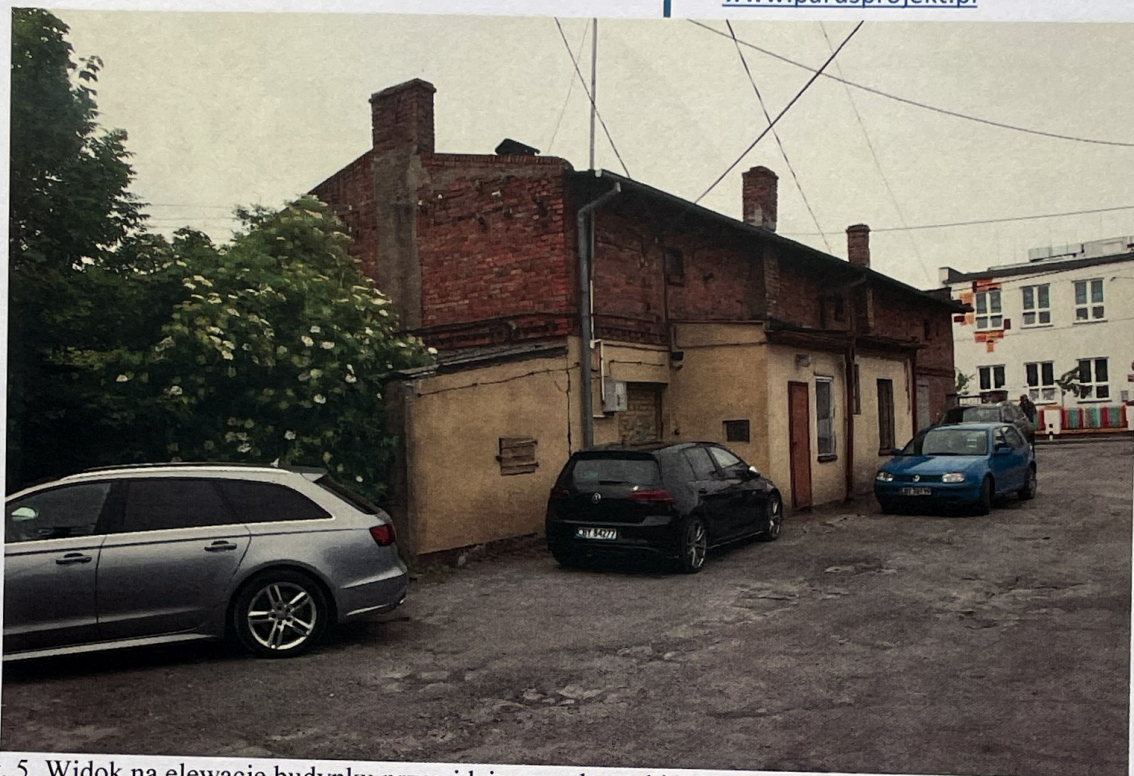
Fot. 5. Widok na elewację budynku przewidzianego do rozbiórki a znajdującego się na wschodniej granicy obszaru opracowania.

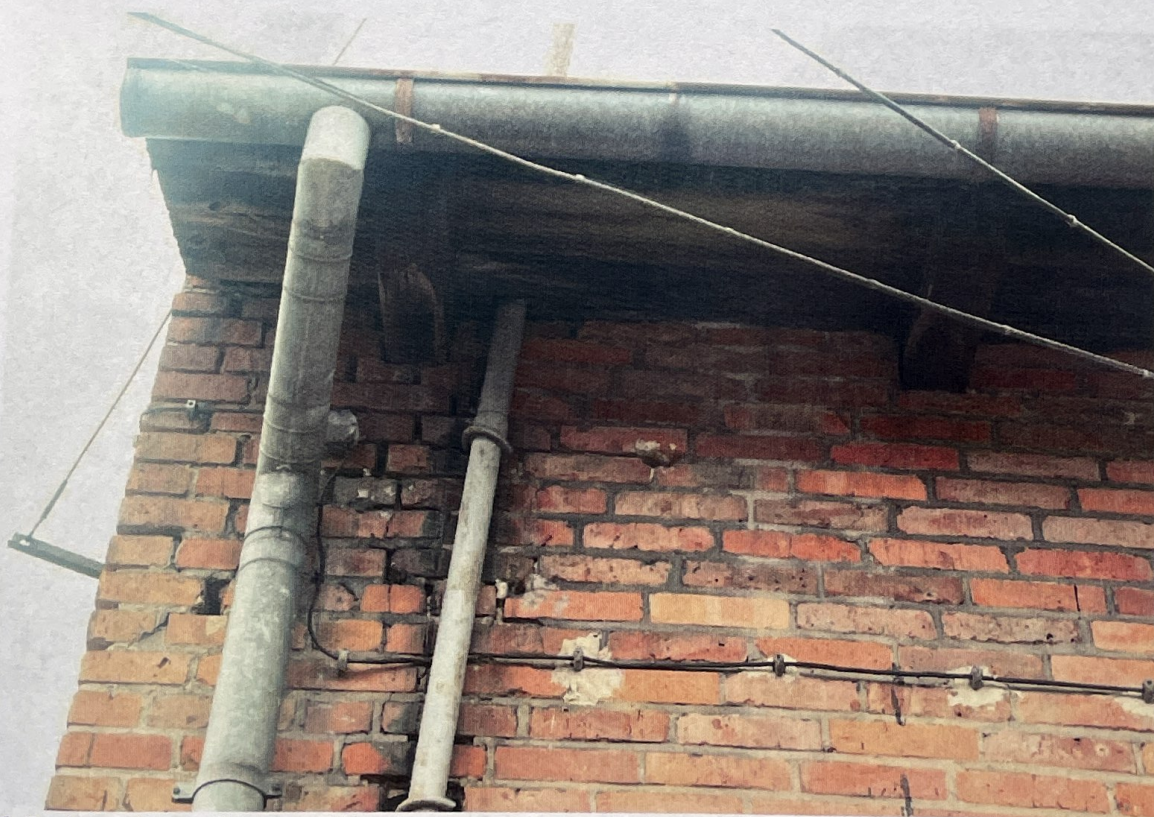
Fot. 6. Podczas kontroli szczególną uwagę poświęcono na kontrole miejsc łączenia elewacji i podbitki. Przestrzenie te często zajmowane są przez ptaki. Kontrola nie wykazała takich miejsc.

Kierując się zasadą przezorności oraz faktem, że budynki mimo wszystko stanowią one potencjalne miejsca gniazdowania ptaków i siedlisko nietoperzy należy na nie więcej niż 7 dni przed planowanym rozpoczęciem prac wykonać ponowne oględziny budynków w celu potwierdzenia ich braku zajęcia przez gatunki chronione.

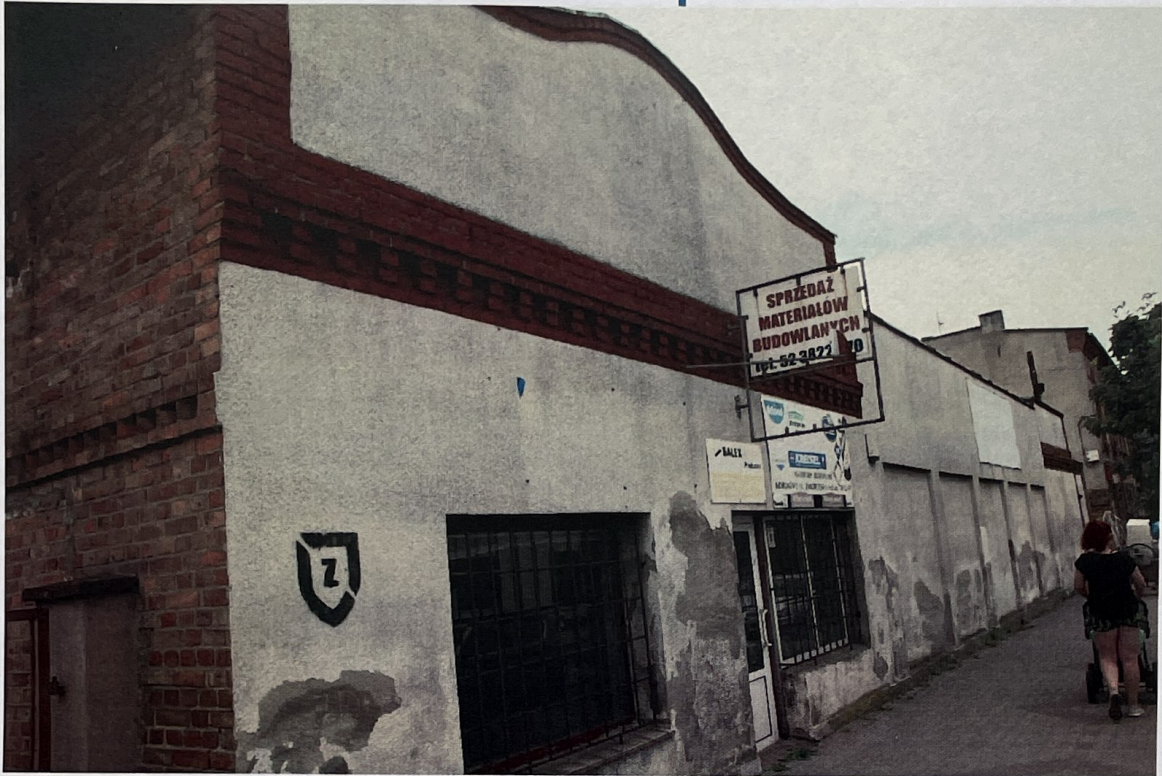
Fot. 7. Widok na elewację budynku przewidzianego do rozbiórki a znajdującego się na wschodniej granicy obszaru opracowania.

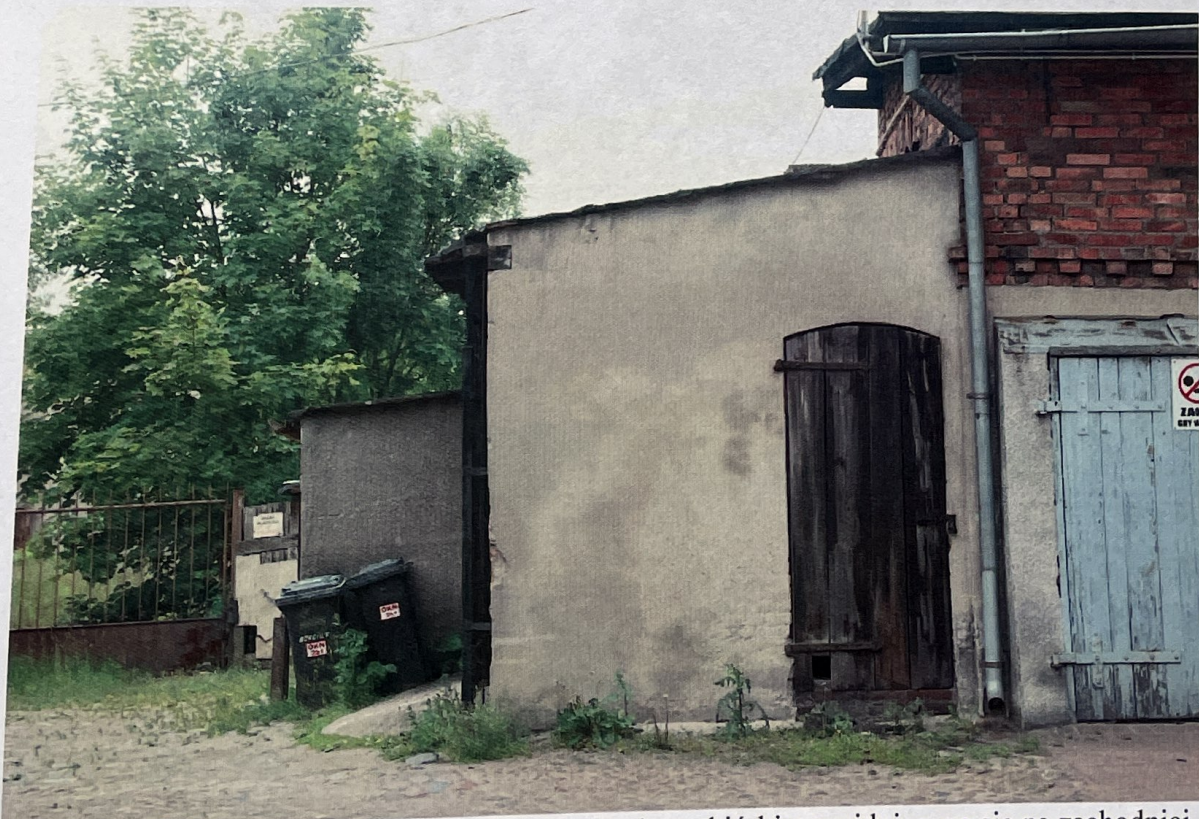
Fot. 8. Widok na elewację budynku przewidzianego do rozbiórki a znajdującego się na zachodniej granicy obszaru opracowania.

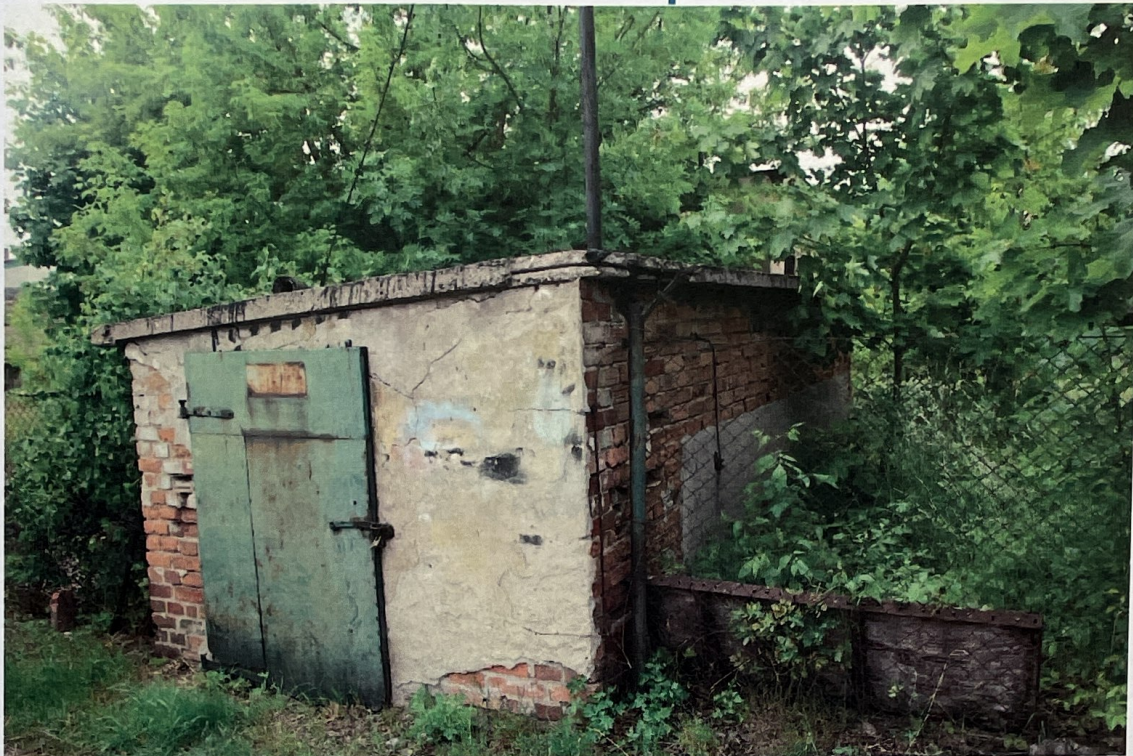
Fot. 9. Widok na elewację budynku przewidzianego do rozbiórki.

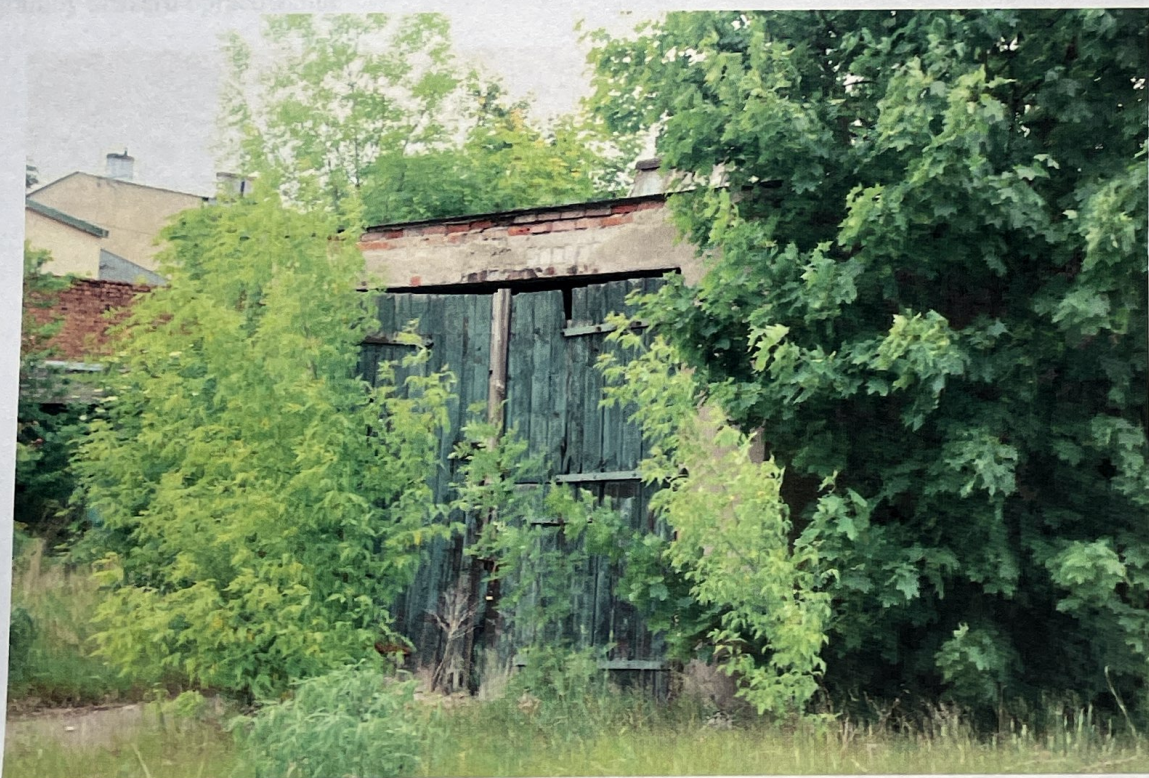
Fot. 10. Widok na elewację budynku przewidzianego do rozbiórki a znajdującego się w centralnej części działki.

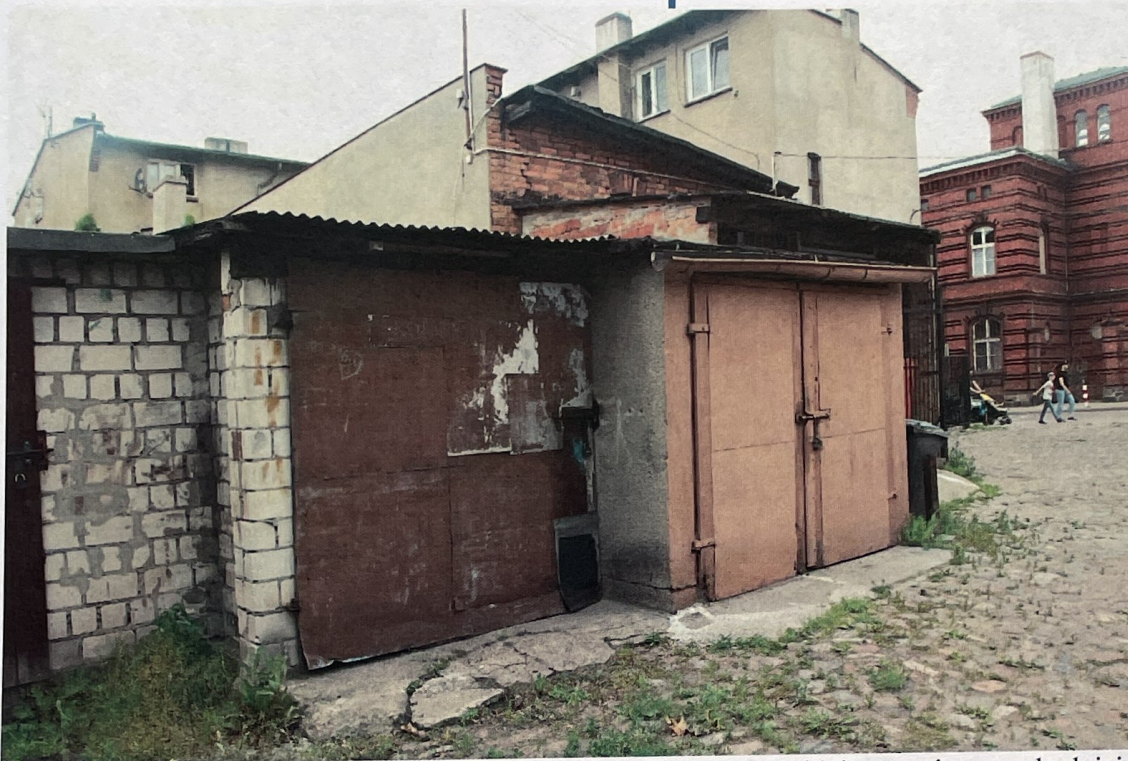
Fot.11. Widok na elewację budynku przewidzianego do rozbiórki a znajdującego się na zachodniej granicy obszaru opracowania.

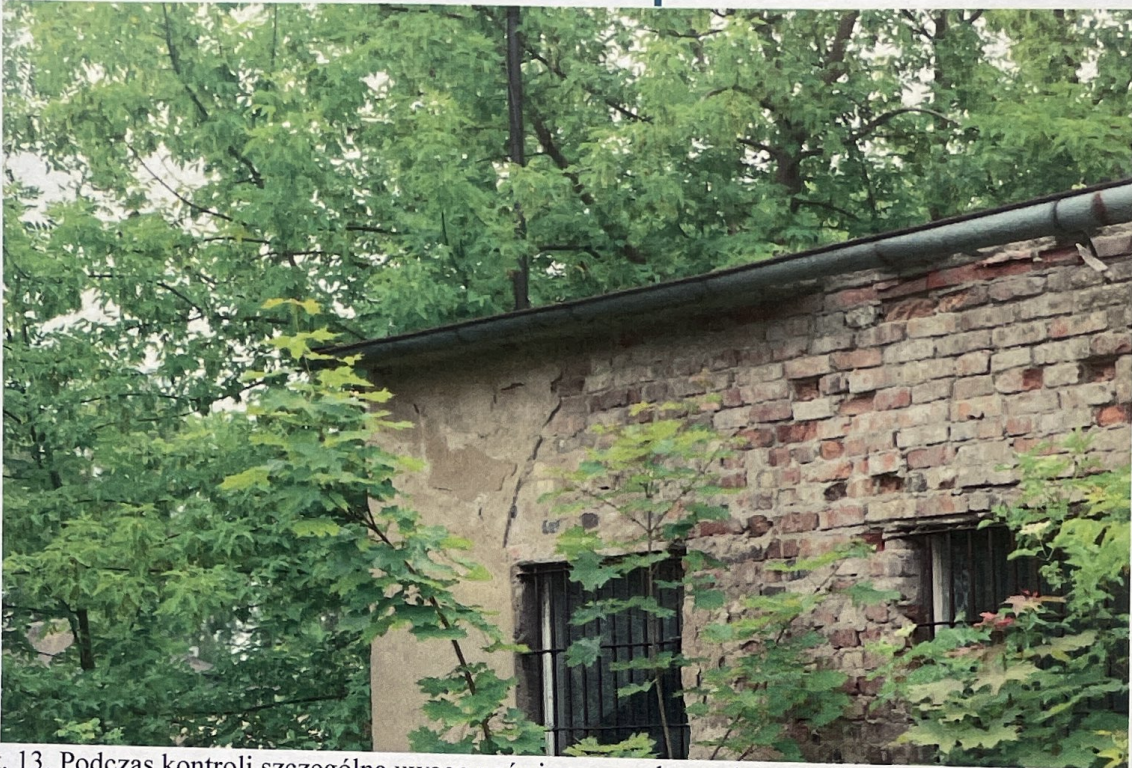
Fot. 13. Podczas kontroli szczególną uwagę poświęcono na kontrole w rejonie rynien i rur spustowych. Przestrzenie te często zajmowane są przez ptaki. Kontrola nie wykazała takich miejsc.

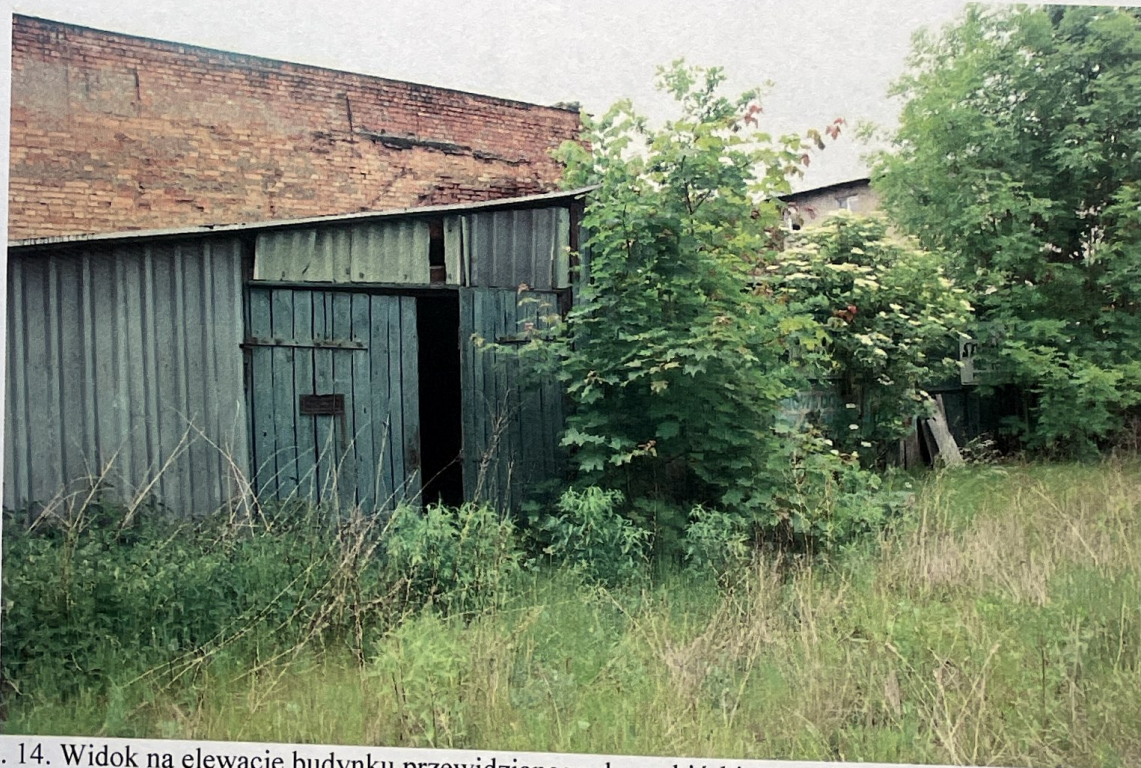
Fot. 14. Widok na elewację budynku przewidzianego do rozbiórki a znajdującego się na zachodniej granicy obszaru opracowania.

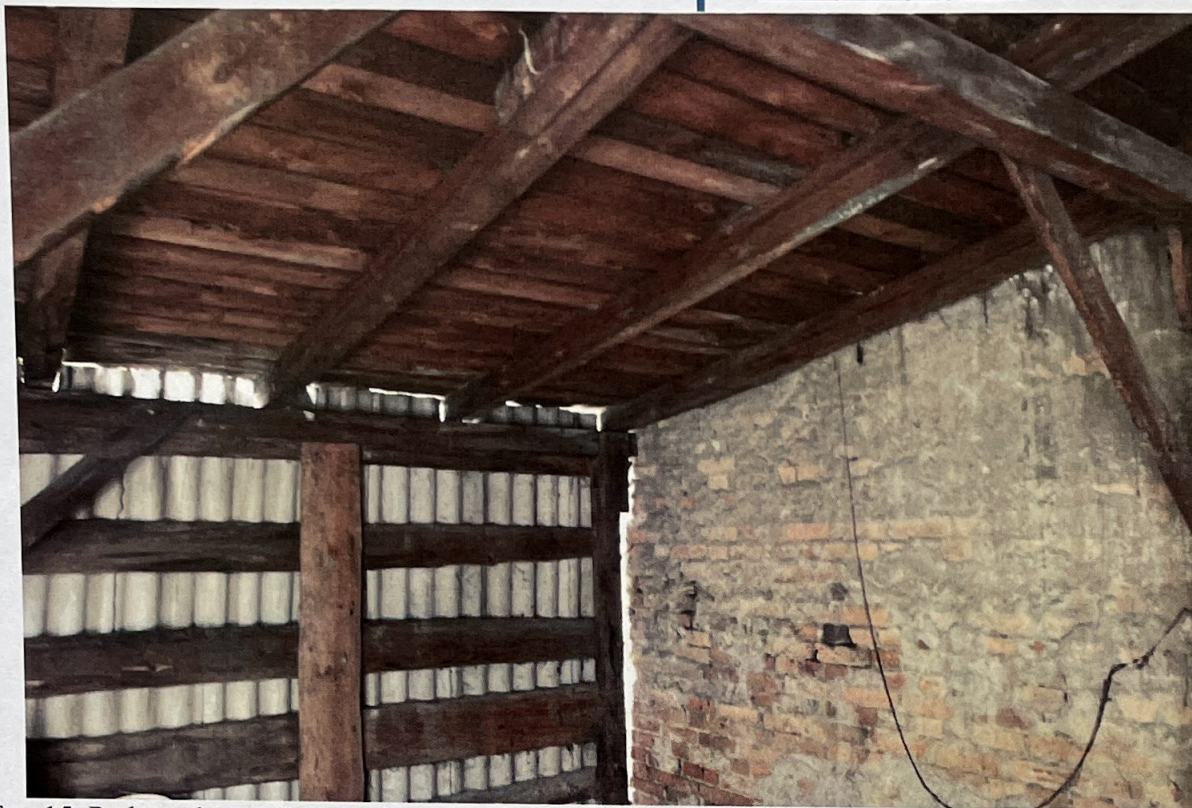
Fot. 15. Podczas kontroli przeprowadzono również kontrole wnętrza budynków. Drewniana konstrukcja sprzyja powstawaniu gniazd kopciuszka. Kontrola nie wykazała takich miejsc.

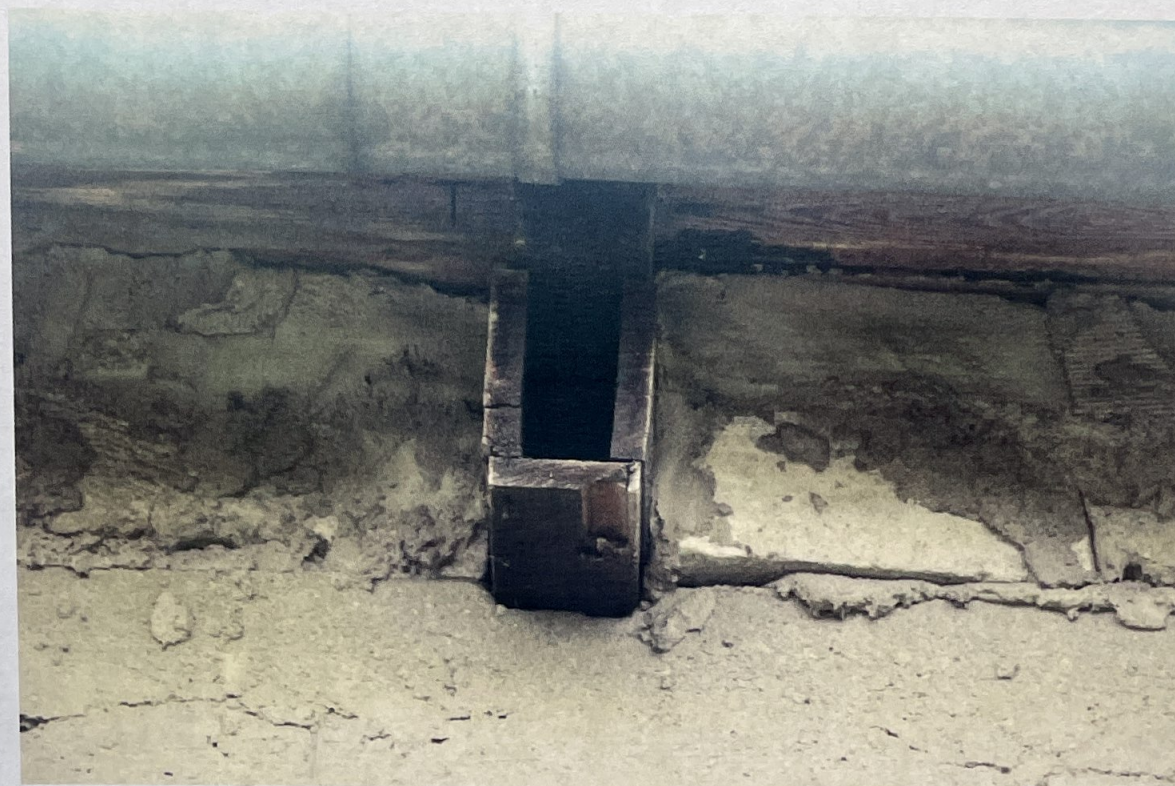
Fot. 16. Podczas kontroli zwrócono również uwagę na wszelkiego rodzaju otwory technologiczne stanowiące potencjalne przestrzenie gniazdowania ptaków. Kontrola nie wykazała obecności ptaków.

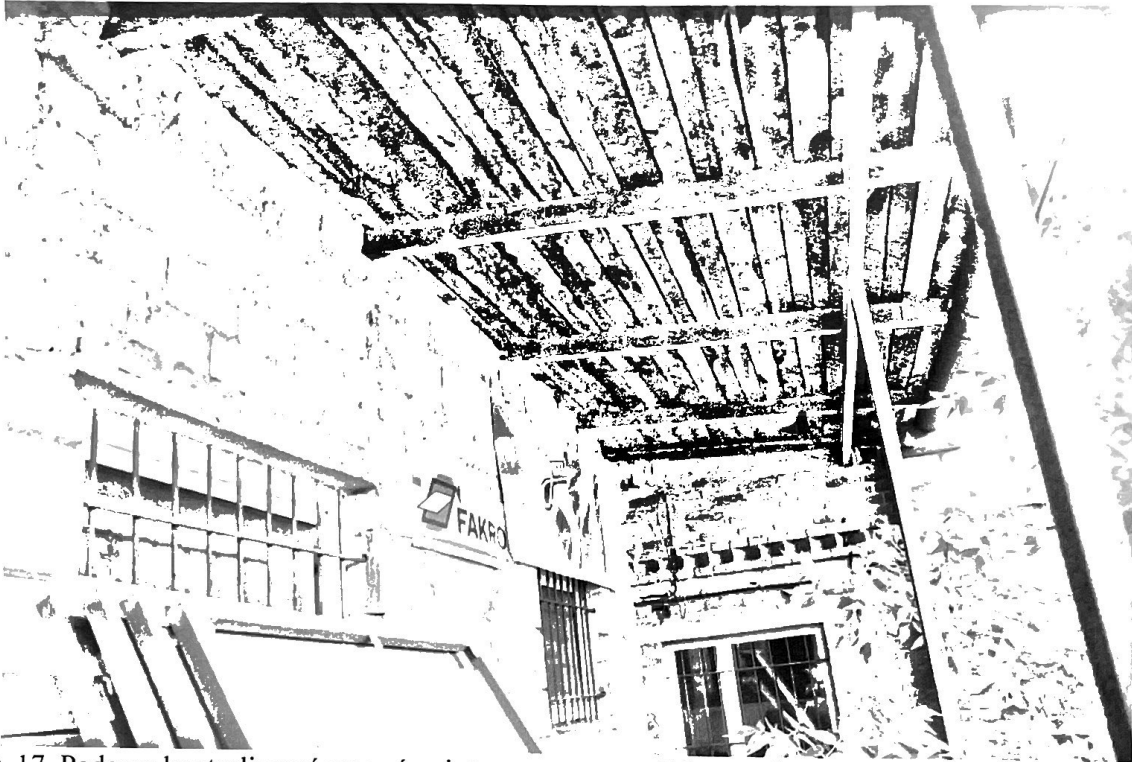
Fot. 17. Podczas kontroli zwrócono również uwagę na wszelkiego rodzaju otwory technologiczne stanowiące potencjalne przestrzenie gniazdowania ptaków. Kontrola nie wykazała obecności ptaków.
