OPERAT SZACUNKOWY

Wycena ruchomości – ustalanie stanu technicznego oraz określenie wartości rynkowej pojazdu w stanie uszkodzonym;
Rodzaj pojazdu: Samochód ciężarowy do 3.5t marki: Marka: VOLKSWAGEN Rok produkcji: 2008; Model: Crafter 35 TDi; MR`06 E4 3.5t; Nr rejestracyjny: LC32968
VIN:WV1ZZZ2EZ86038897.

OCENA TECHNICZNA nr: Kw-004/2022

DOKUMENTACJA FOTOGRAFICZNA

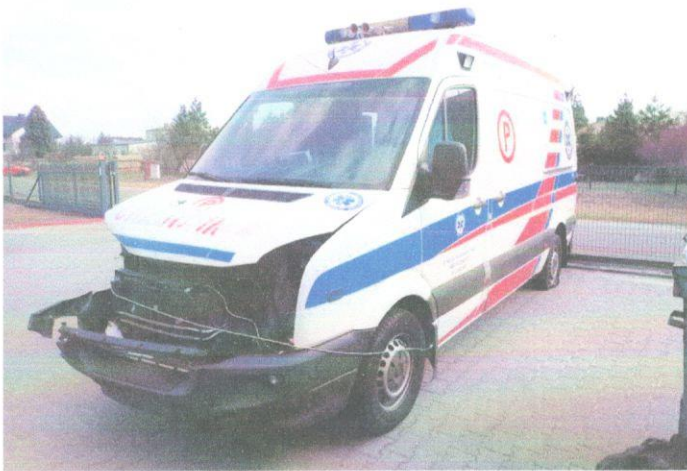
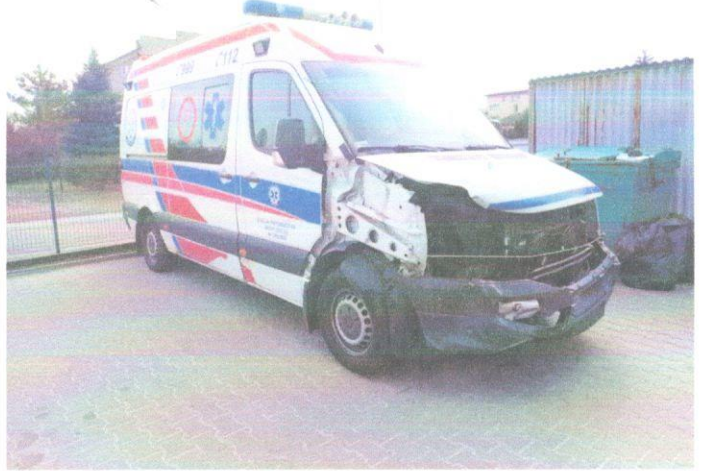
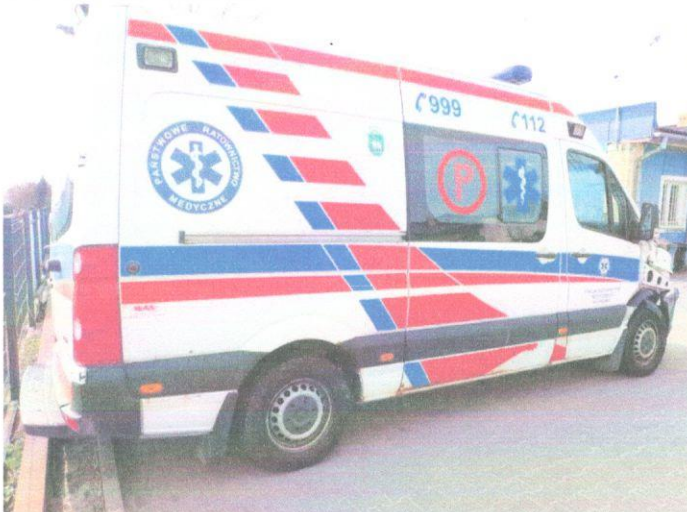
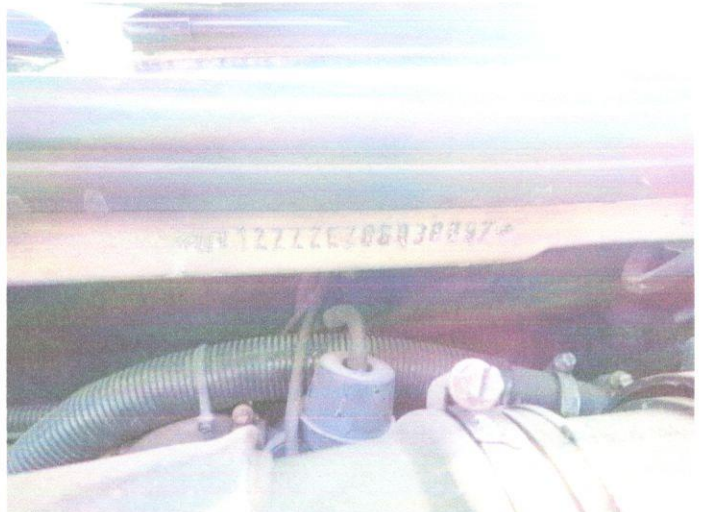
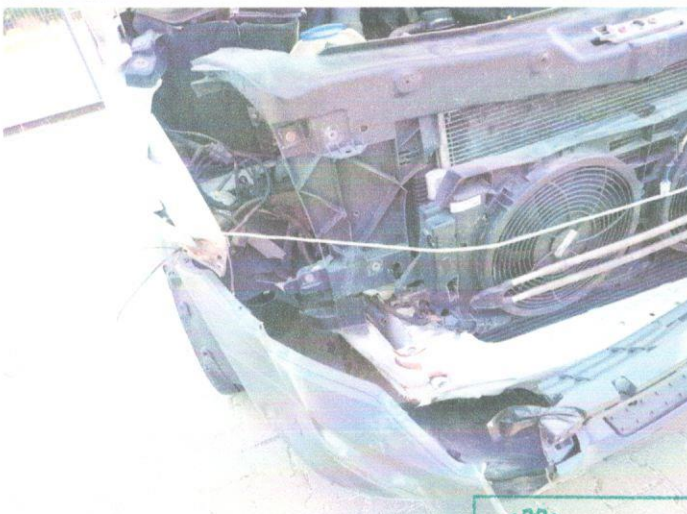
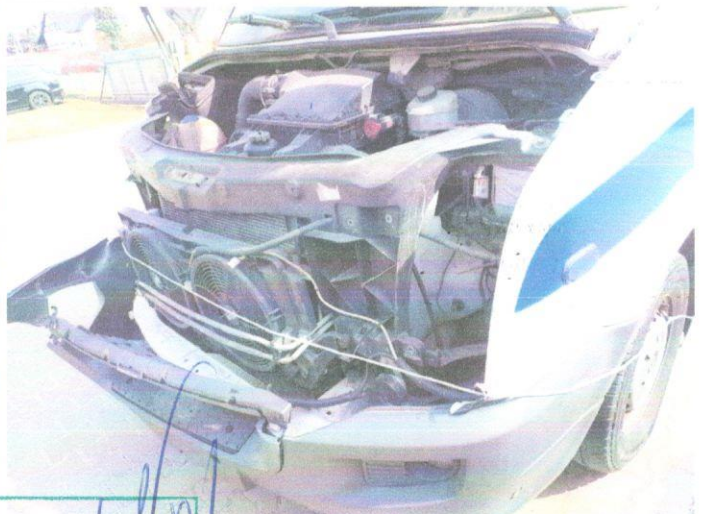
Nadwozie po kolizji drogowej - naprawa ekonomicznie nie uzasadniona.

Pojazd uderzony z przodu - uszkodzone nadwozie, całość nadwozia porysowana, punktowe wgniecenia.

Pokrywa przednia zdeformowana, pognięta.

Reflektor strona lewa-pobity, polamany, polamane uchwyty mocujące - brak.

Reflektor strona prawa-pobity, polamany, polamane uchwyty mocujące - brak.

Krata wlotu powietrza-zdeformowana, polamana.

Pas górny, belka podzderzakowa-wgniezione, odkształcone.

Zderzak przedni-polamany + czuniki parkowania + radary + spryskiwacze ksenonów.
