INWESTOR	<b>Gmina Cieszyn</b> <b>Ul. Rynek 1</b> <b>43-400 Cieszyn</b>				
JEDNOSTKA PROJEKTOWA	<b>LS-Project Maciej Sikorski</b> <b>Ul. Okulickiego 19A/15</b> <b>05-825 Grodzisk Maz.</b>				
NAZWA INWESTYCJI	<b>CIESZYN – MIASTO SAMOWYSTARCZALNE</b>				
NAZWA ZAMIERZENIA BUDOWLANEGO	<u><b>Rewitalizacja Parku historycznego przy kościele Św. Trójcy</b></u>				
FAZA	<b>PROJEKT ZAGOSPODAROWANIA TERENU</b>				
ADRES INWESTYCJI	Cieszyn, dz. nr ew. 39/1, 16/7 obręb 0033				
KATEGORIA OBIEKTU	VIII				
DATA OPRACOWANIA	Luty 2023r.				
SPIS ZAWARTOŚCI PROJEKTU BUDOWLANEGO	<b>1. Projekt zagospodarowania terenu</b> <b>2. Projekt architektoniczno - budowlany</b>				
Imię i Nazwisko	Zakres opracowania	Specjalność	Nr uprawnień	Podpis	Data
<b>Piotr Prostko</b>	PZT	Uprawnienia budowlane w specjalności architektonicznej do projektowania bez ograniczeń	MA/113/17		02.2023
<b>Maciej Sikorski</b>	PZT / zieleni	Architektura Krajobrazu	nr dyplomu Ogr.W.inż.237/2006		02.2023

## Spis treści:

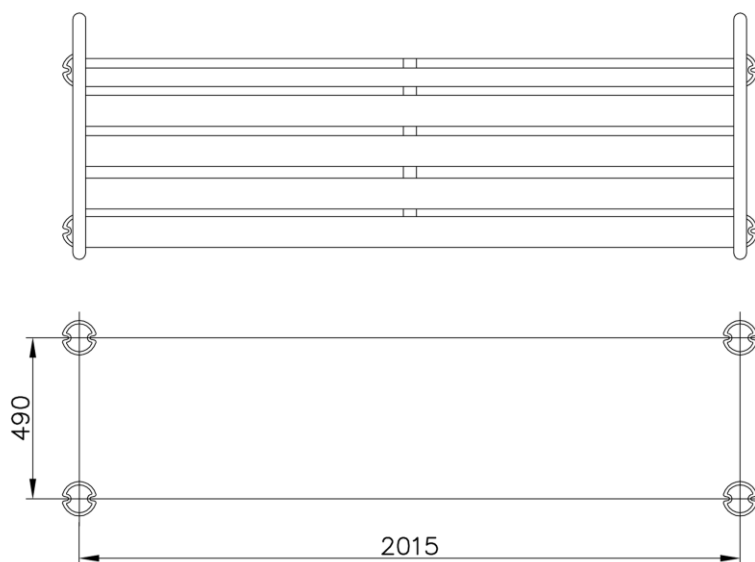
Materiały: konstrukcja żeliwna w kolorze RAL 7016 + deski drewniane o twardości min. 40 Mpa.

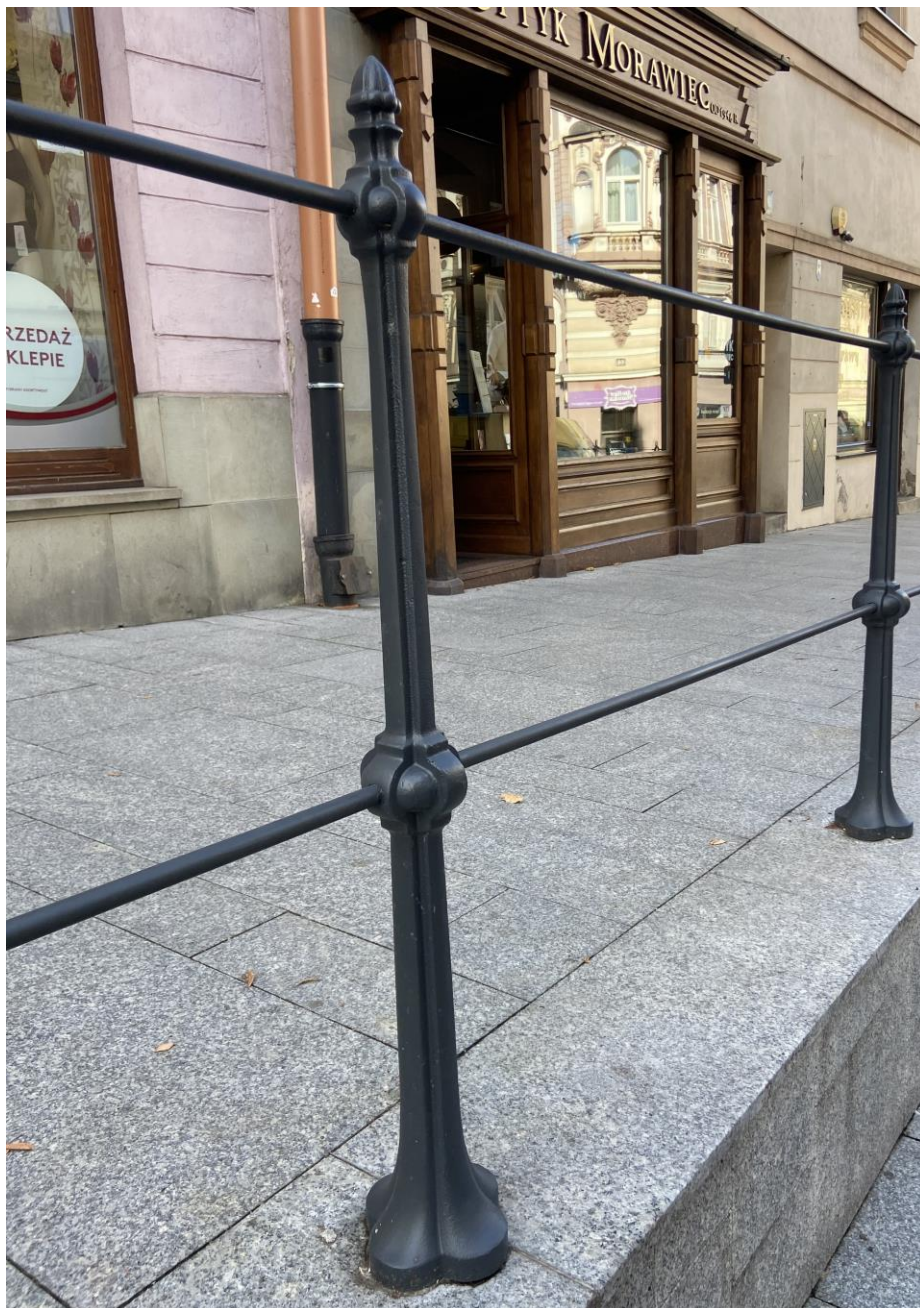
Zdjęcie poglądowe:

Wysokość oraz wzór balustrady musi być analogiczna do balustrad zrealizowanych w ramach rewitalizacji ul. Głębokiej w Cieszynie.
