OPINIA GEOTECHNICZNA

dla oceny warunków gruntowo-wodnych i analizy konstrukcji
nawierzchni drogowej w Malewie w gminie Gostyń,
powiat gostyński, województwo wielkopolskie

Kaźmierz, marzec 2021 roku

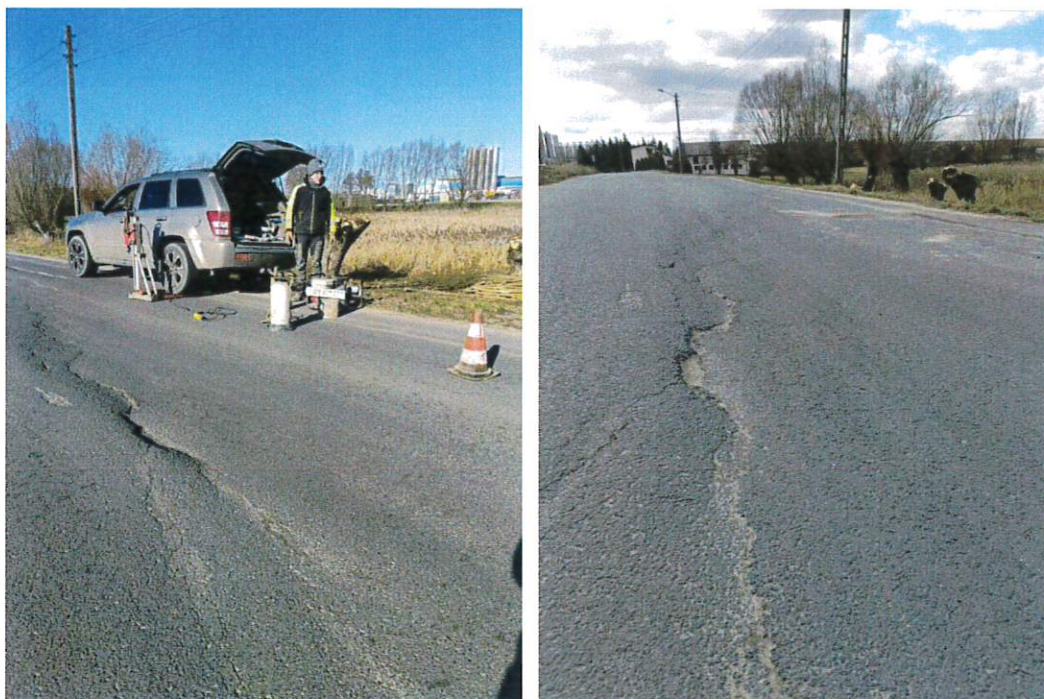
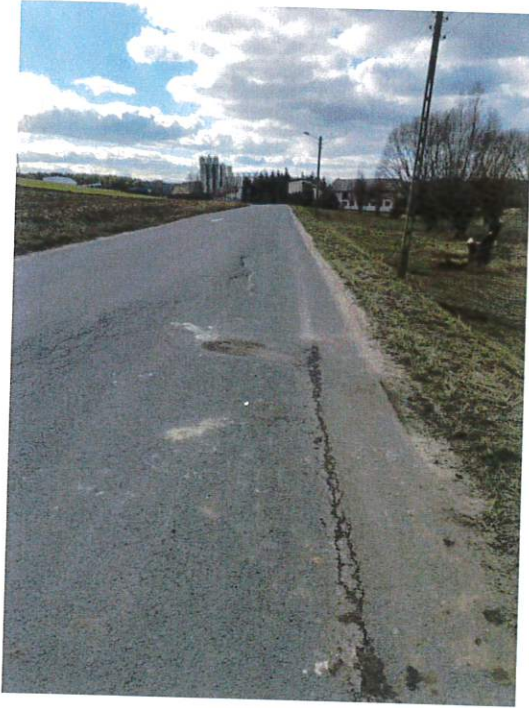
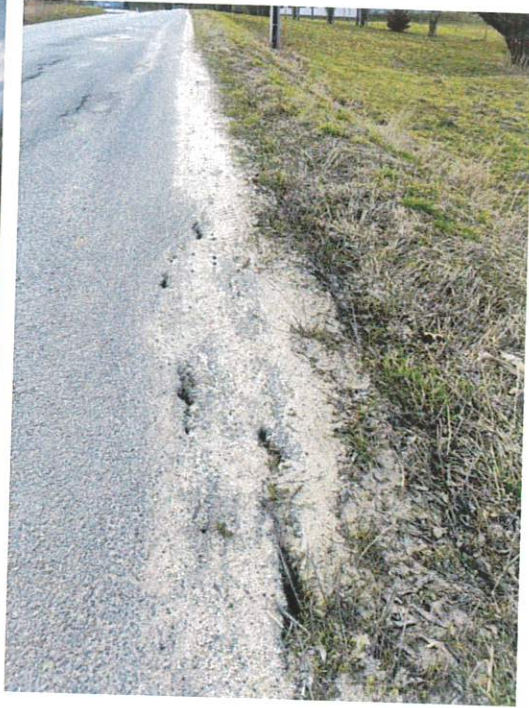
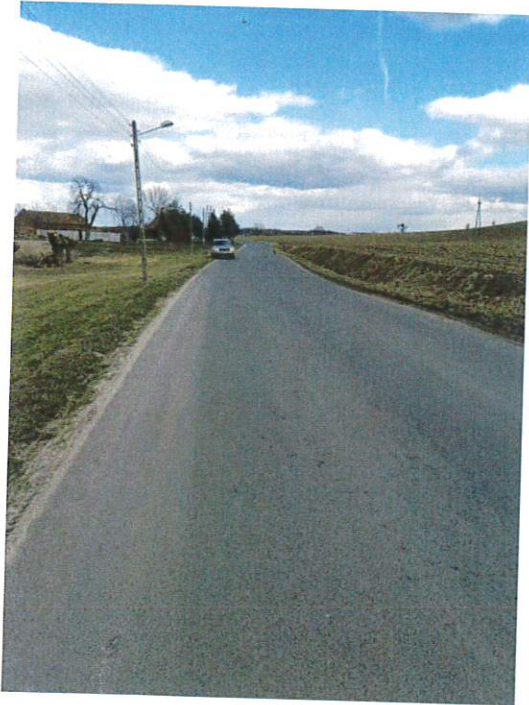
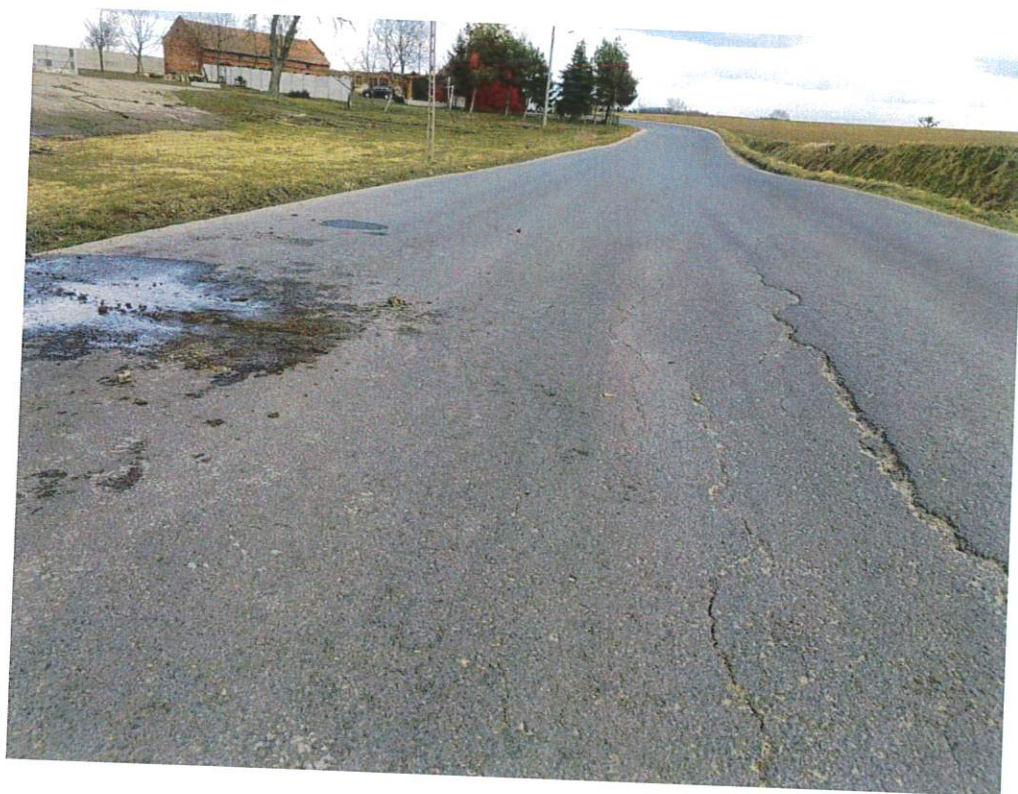
8. DOKUMENTACJA FOTOGRAFICZNA z dn. 08.03.2021 r.

Przyczyn zaistniałej awarii szukać można między innymi w braku prawidłowej konstrukcji nasypu drogowego np. w rejonie otworu nr 1. W istniejącym nasypie zaobserwowano domieszki glin piaszczystych, namulów i piasków humusowych. Ponadto nasypy budowlane obecne w otworze nr 1 i 4 są przypuszczalnie zbyt słabo zagęszczone, nasyp ulega osiadaniu co w konsekwencji powoduje nierównomierną współpracę „starej” części drogi z częścią „nową”, dobudowaną.

Inną z przyczyn może być brak zabezpieczenia / wzmocnienia skarpy oraz brak odwodnienia drogi. Woda opadowa spływa bezpośrednio po skarpie i dzięki temu ulega degradacji.

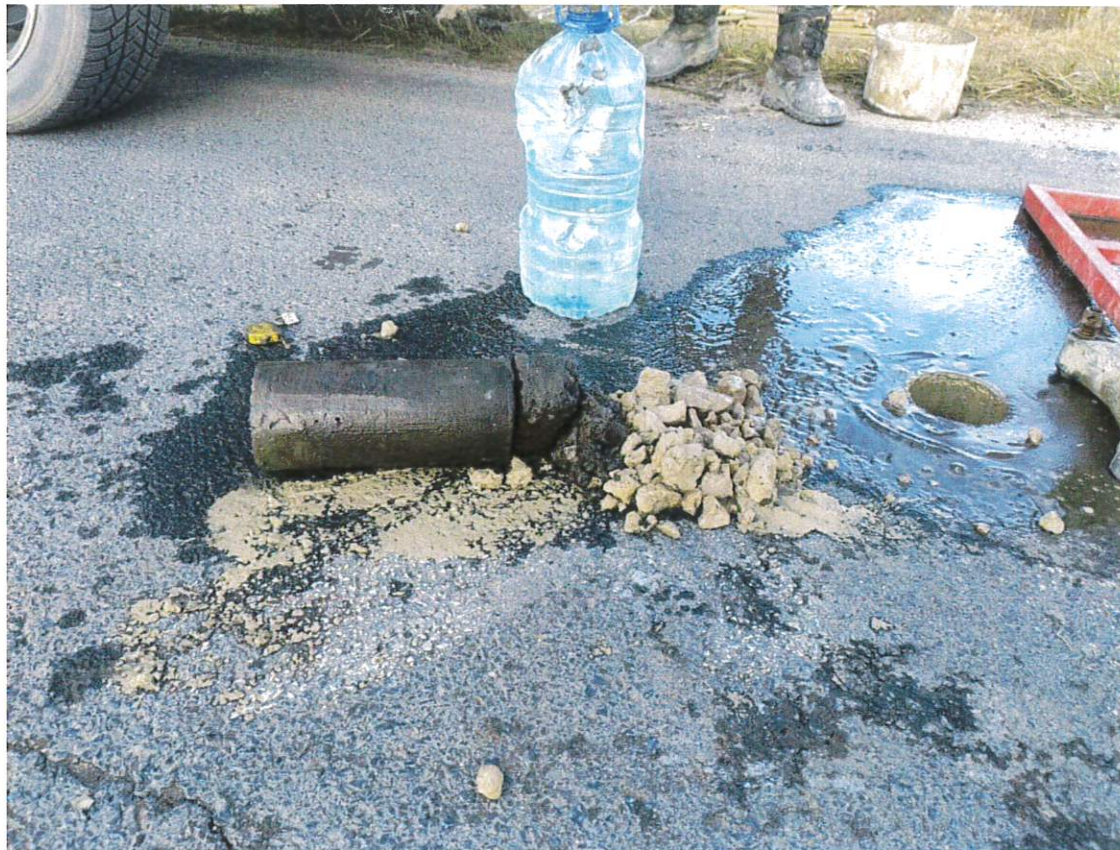
OTWÓR 2 (km lokalny 0+130L)

L.P.	Grubość [cm]	Warstwa
1	24,0	Nawierzchnia asfaltowa nowa
2	7,0	Nawierzchnia asfaltowa (starsza)
3	14,0	Tłuczeń
4	25,0	Bruk, warstwa nieprzewiercalna brak możliwości wiercenia

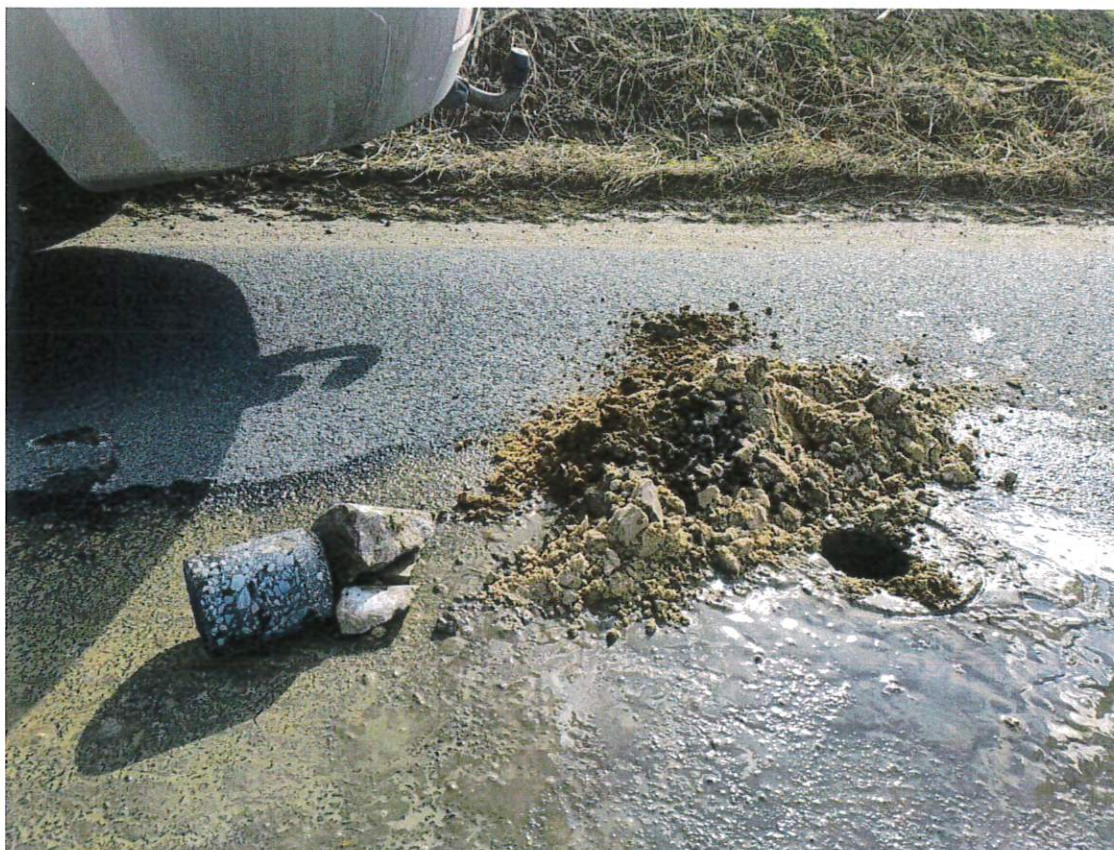
OTWÓR 4 (km lokalny 0+160P)

L.P.	Grubość [cm]	Warstwa
1	9,0	Nawierzchnia asfaltowa nowa
2	5,0	Nawierzchnia asfaltowa (starsza)
3	14,0	Bruk, warstwa nieprzewiercalna brak możliwości wiercenia
4	52,0	nB [Pd+PdH] nasyp budowlany wykonany z piasku drobnego z domieszką piasku drobnego próchnicznego

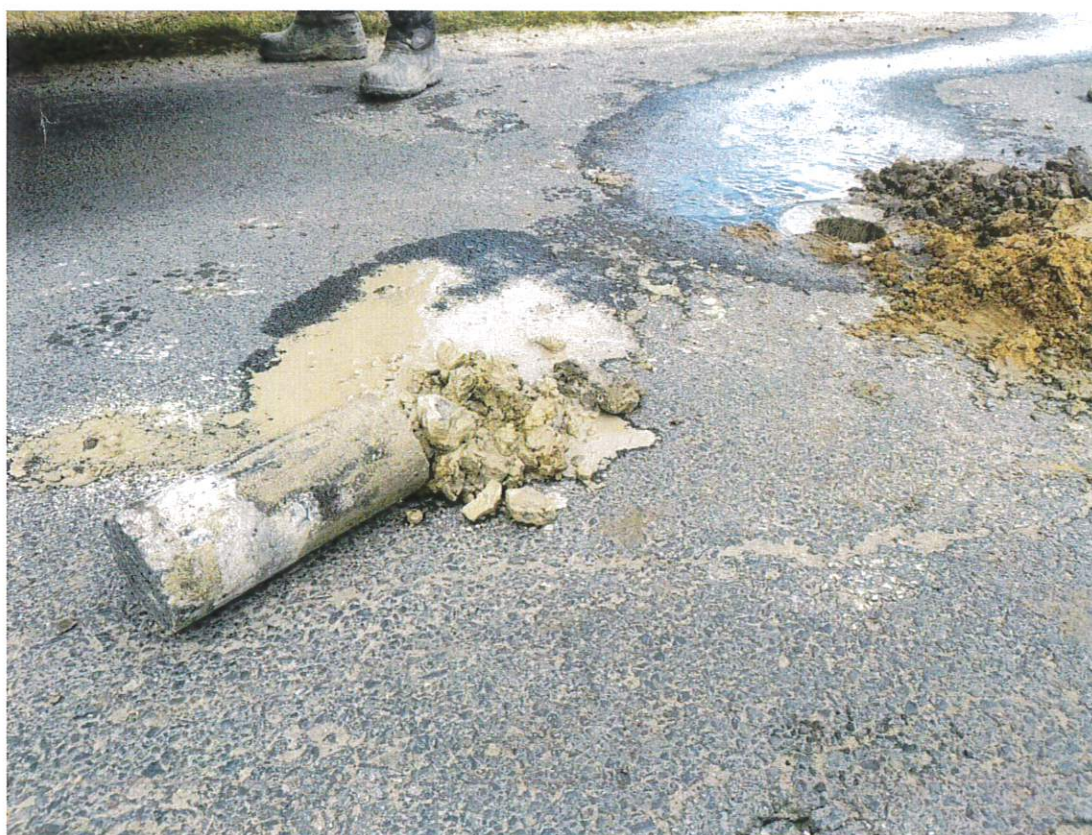
OTWÓR 3 (km lokalny 0+190L)

L.P.	Grubość [cm]	Warstwa
1	25,0	Nawierzchnia asfaltowa nowa
2	15,0	Podbudowa z kruszywa łamanego
3	110,0	nB [Pd+Ps] nasyp budowlany wykonany z piasku drobnego z domieszką piasku średniego
