PROTOKÓŁ NR 33/TE/2021

z przeprowadzonej kontroli i pomiarów instalacji odgromowej według normy PN-HD-60364

Obiekt, miejsce kontroli: ul. Herberta 5 w Bydgoszczy

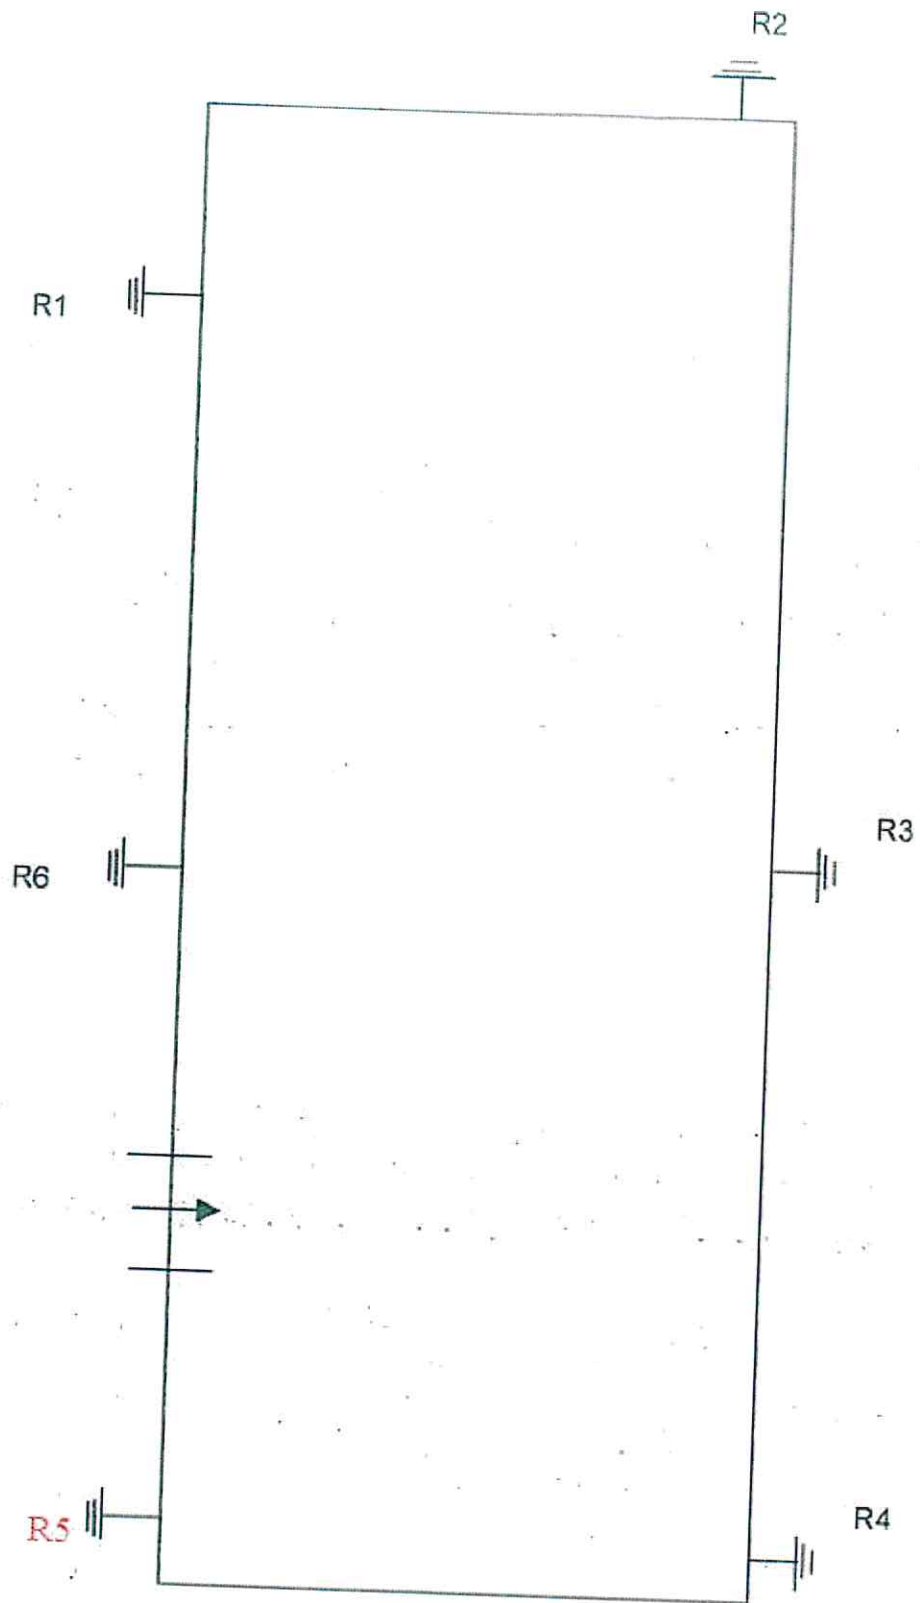
Rys. 1 Szkic instalacji odgromowej w budynku przy ul. Herberta 5

6. Pogoda w dniu pomiarów:	słonecznie
7. Stan zwodów głównych:	zły
8. Stan zwodów odprowadzających:	zły
9. Stan przewodów uziemiających:	dobry
10. Stan uziomów:	dobry
11. Kontrola:	pełna

L.p.	Urządzenia, uziom	Rezystancja uziemienia	Ocena skuteczności	Ciągłość przewodów odprowadzających zachowana
-		Ω	tak-nie	tak-nie
1	R1	1,88	tak	tak
2	R2	0,99	tak	tak
3	R3	0,71	tak	tak
4	R4	1,27	tak	tak
5	R5	30,10	nie	nie
6	R6	0,69	tak	tak

Zalecenia: Należy naciągnąć i podłączyć zwody poziome, uzupełnić podpórki, podłączyć rynny do instalacji odgromowej oraz naprawić uziom R5.
