Projekt budowlany

Remont elewacji oraz izolacji ścian fundamentowych zabytкового budynku Liceum
Ogólnokształcącego z Oddziałami Dwujęzycznymi im. Władysława Jagiełły
W Płocku

OBIEKT: Budynek szkoły

Adres : 09-402 Płock ul. 3-go Maja 4 Działka nr ew. 578/12 578/9 Jedn. ew. 146201_1
Obręb ewidencyjny: 0008

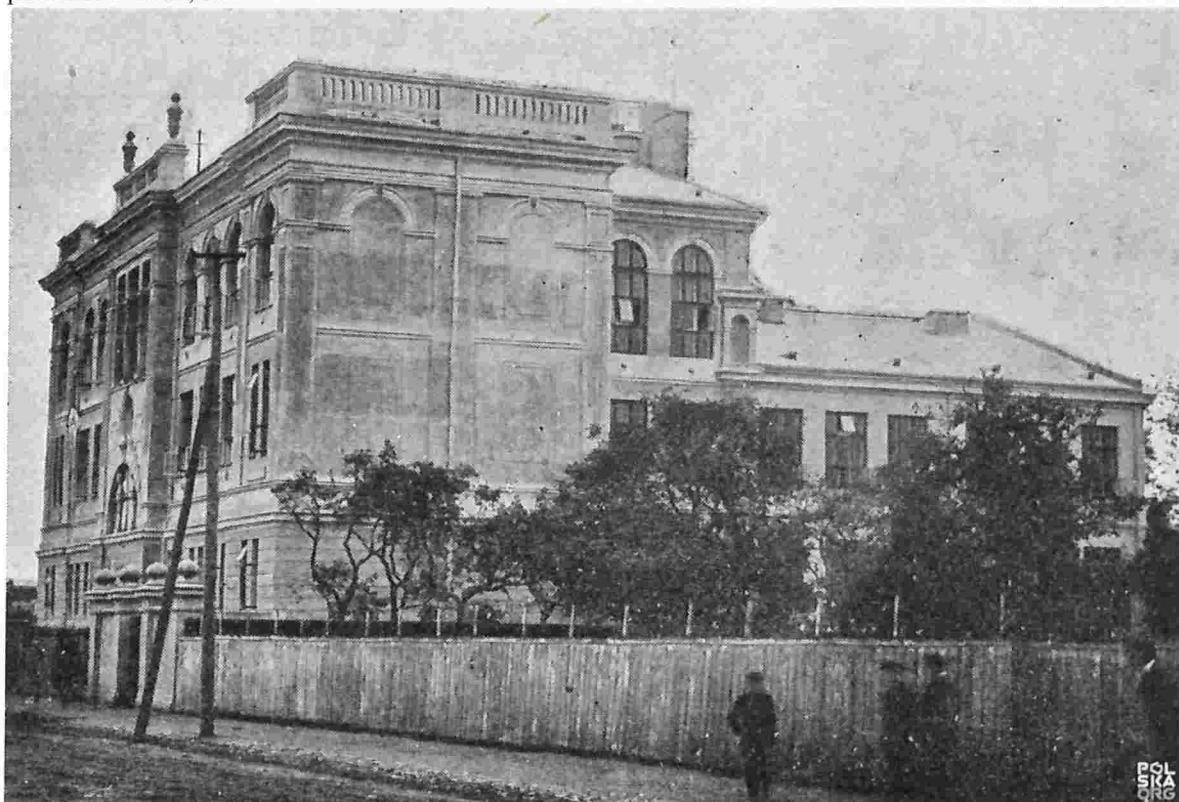
Budynek szkoły ok. 1920 roku. Widok od strony północno-zachodniej. Zauważalny monochromatyczny kolor tynku z cementu romańskiego, który położono na elewacjach szkoły. Brak podziałów detal, tło.

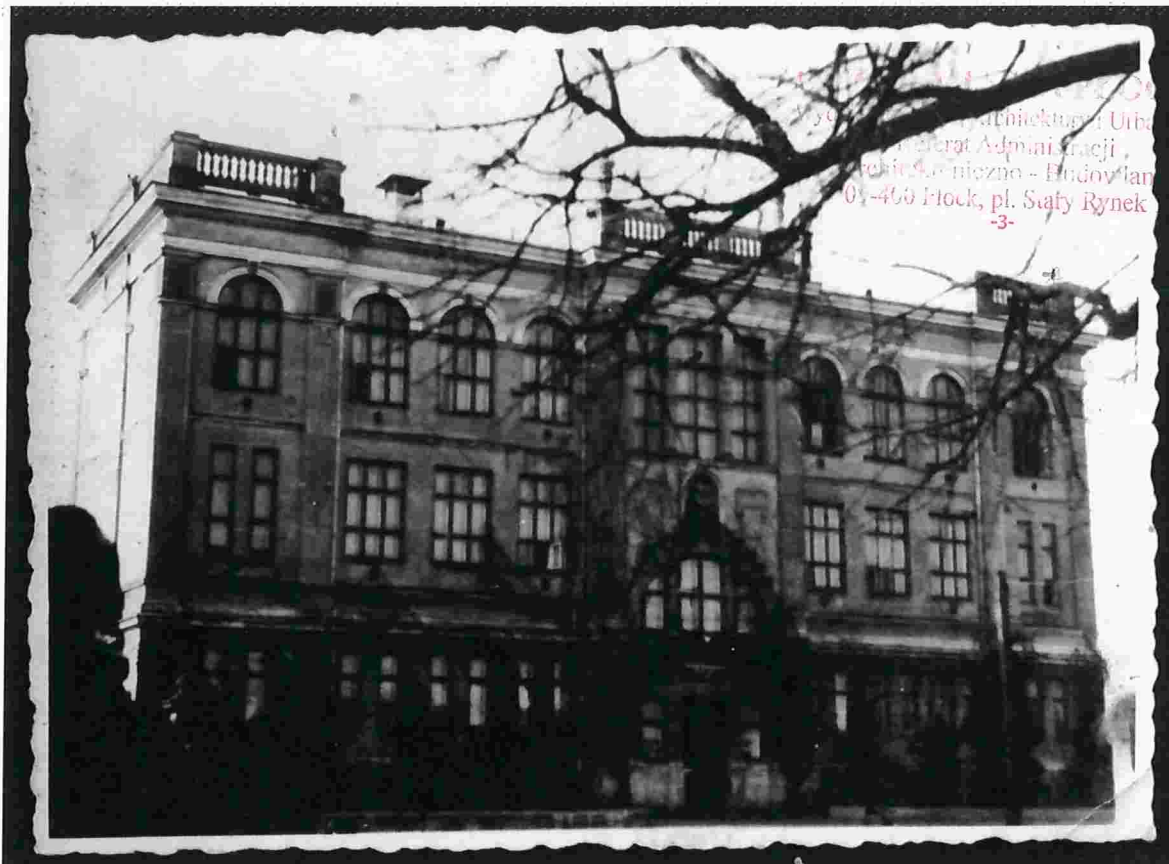
Budynek szkoły ok. 1930 roku. Widok fasady. Porastający fasadę bluszcz wyciągał nadmiar wilgoci z okolic fundamentów.

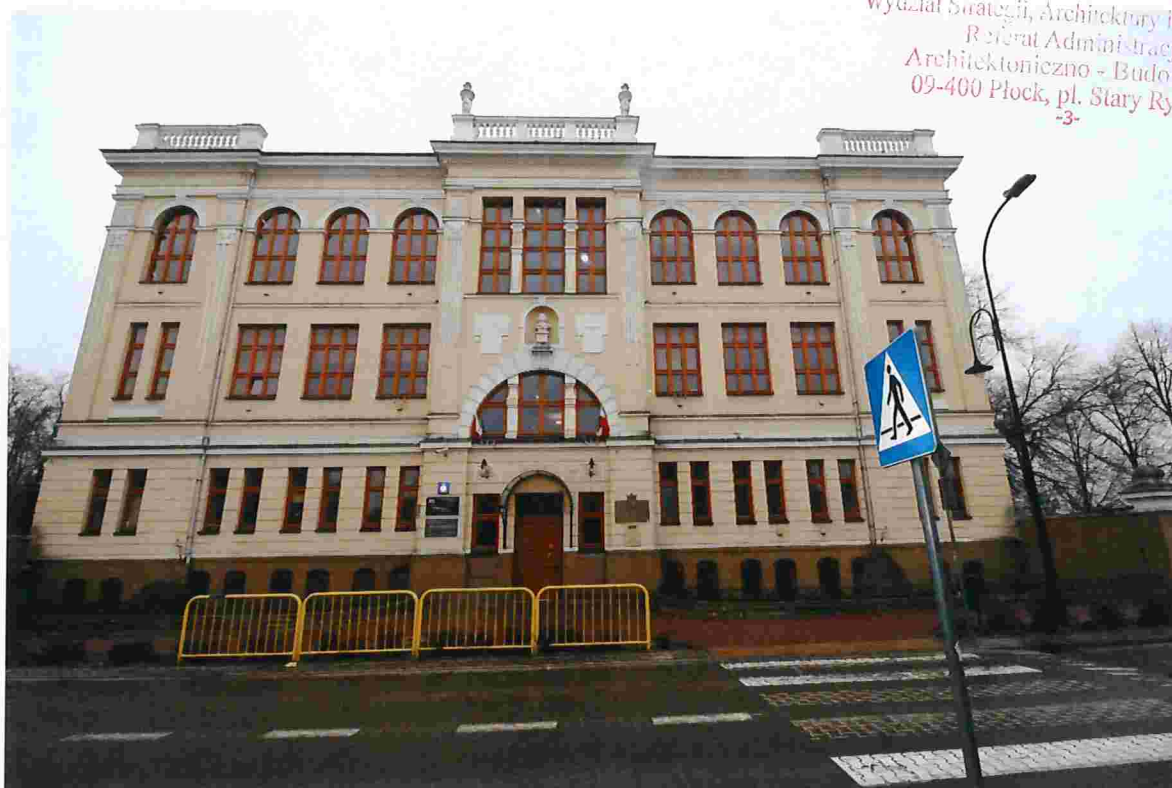
Budynek będący przedmiotem niniejszego opracowania, posiada zniszczenia związane z zalewaniem olbrzymiej bryły wodą opadową. Górne strefy bryły, pod okapnikowe dachu są stale omywane wodą opadową. W szczególności gdy obróbki gzymsu oraz wokół attyk, łączące się z dachem, straciły swoją szczelność. W najgorszym stanie, znajduje się górny gzyms wieńczący elewację, jest popękany wzdłużnie. Widoczne są w wielu miejscach poziome rozwarstwienia tego elementu. Ze względu na jego długość (przebiega przez całą elewację), także występują pionowe pęknięcia. Rozwarstwienie gzymsu jest bardzo niebezpieczne ze względu na fakt, iż wystaje znacznie spoza lica elewacji. Najbardziej niebezpiecznie jest nad wejściem głównym do budynku znajdującym się w ryzalicie od strony ulicy 3Maja. Także w tym miejscu nad gzymsem znajduje się wieńcząca ryzalit attyka z wazonami. Podobny stan zachowania znajduje się w okolicach narożników elewacji frontowej, gdzie usytuowano ozdobną attykę w formie ażurowych ozdobnych barier. A za nią w pograżonej rynnie, odprowadzano wodę opadową z dużego dachu. Niestety spływający śnieg często osadzał się na załamaniach dachu, ograniczany od strony krawędzi dachu przez attyki.

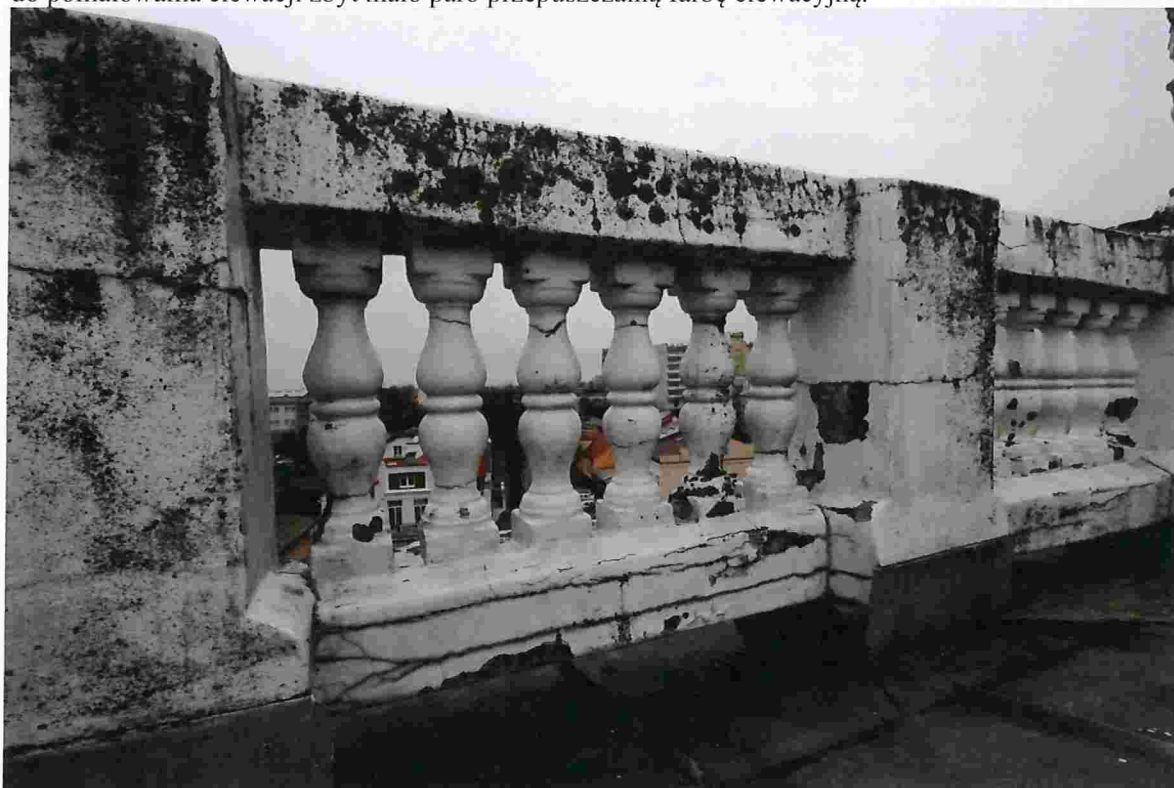
Przed barierą widoczne blaszane pokrycie dachu, ułożone we wrąbek (podwójny falc), poziome połączenie blach wydaje się nie być wystarczająco szczelne. Pierwotnie w tym miejscu była zapewne rynna - pogrążone koryto odprowadzające wodę do rur spustowych.

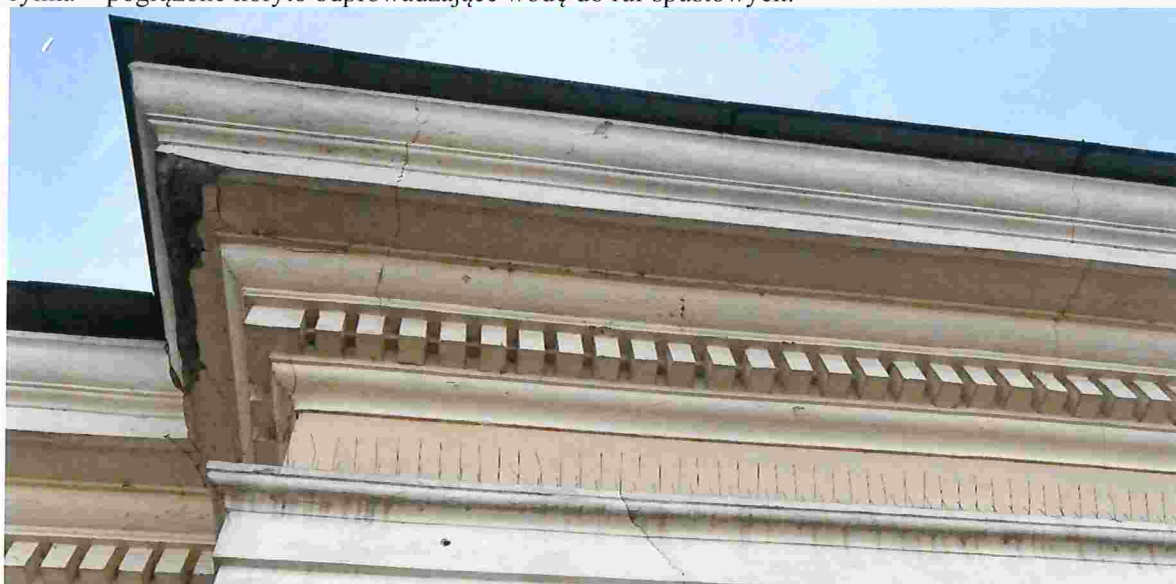
Widoczne charakterystyczne spękania gzymsu ryzalitu elewacji frontowej oraz znaczny ubytek rozwarstwienia masy tynkarskiej wierzchniej warstwy.

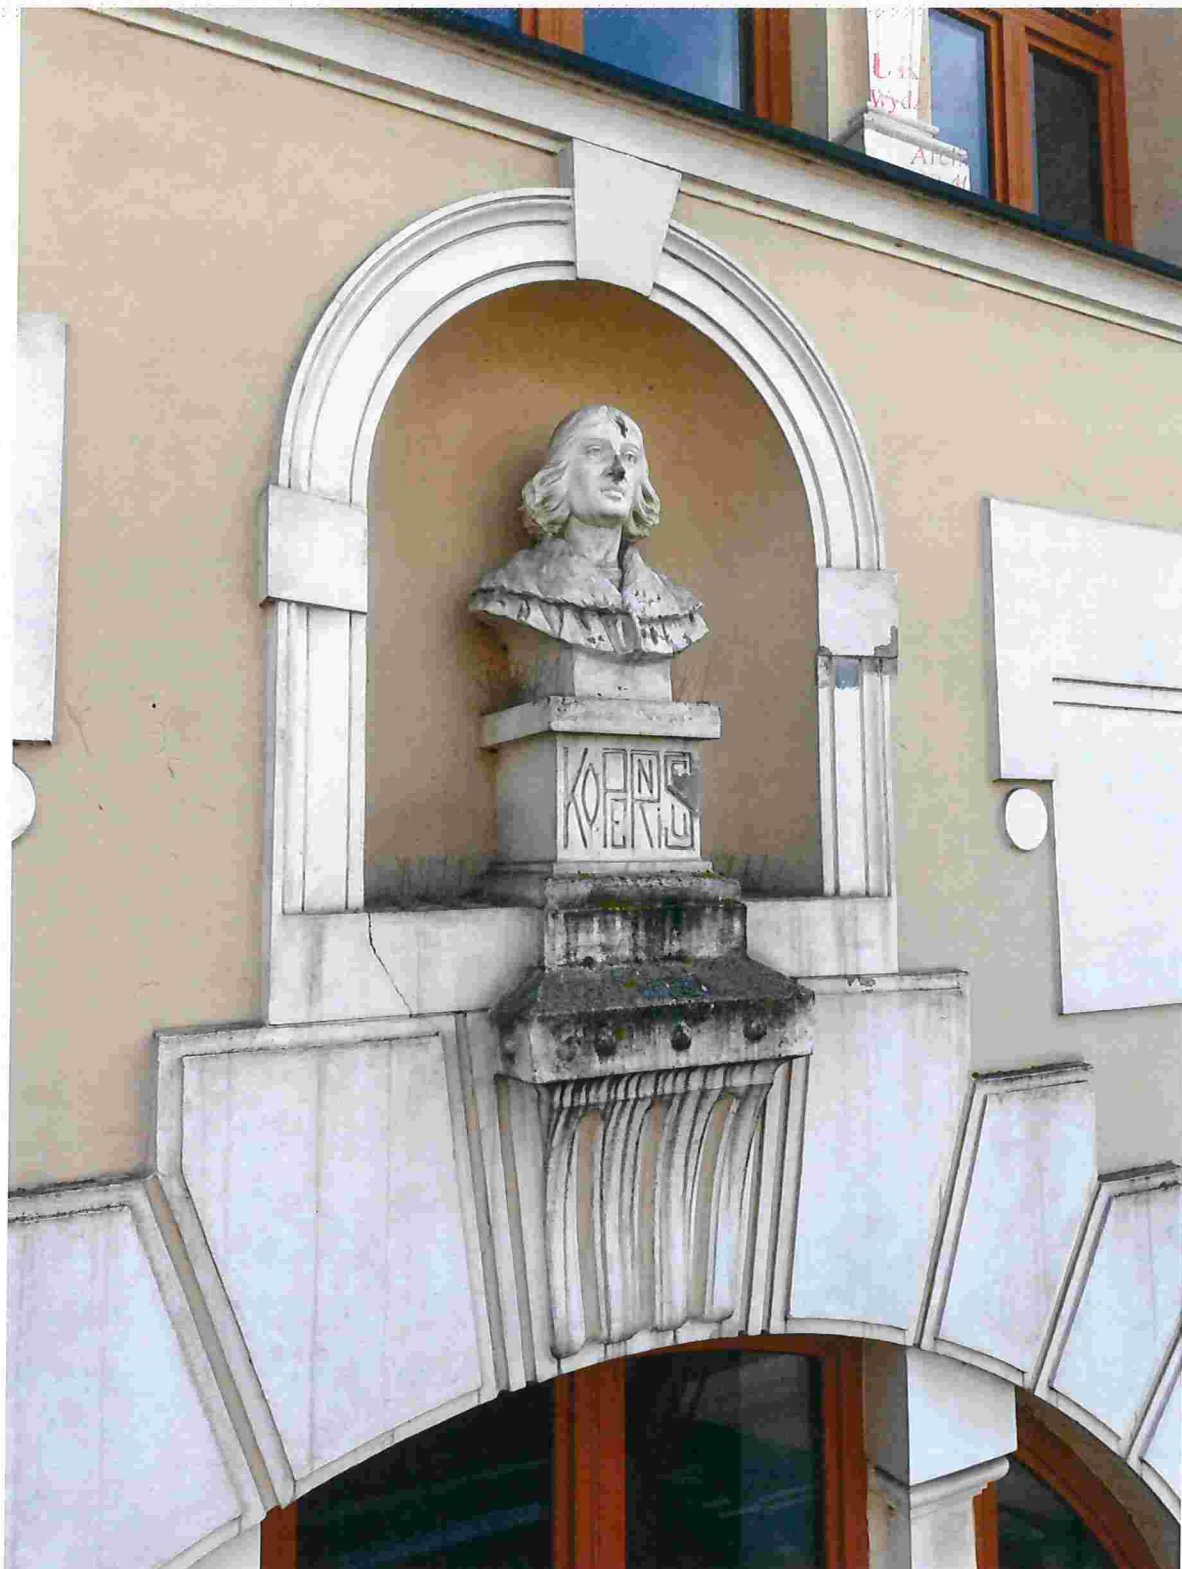
Elewacja frontowa, ryzalit, and wejściem głównym do budynku widoczna wnęka z popiersiem Mikołaja Kopernika. Detal w postaci boniowań, wnęka oraz pozostałe powierzchnie elewacji w postaci gładkich tynków, tef dla boniowanych dekoracji, są wykonane w tej samej masie tynkarskiej ze szlachetnego tynku romańskiego, będącego wówczas, jednym z najnowocześniejszych odkryć technologii budownictwa polskiego. Tynk romański cechowała oprócz walorów estetycznych, także wytrzymałość na zniszczenia zewnętrzne, między innymi związane z negatywnym wpływem wody opadowej. Warstwy malarskie położone współcześnie na elewacji uszczelniają ją i uniemożliwiają właściwe oddychanie, wysychanie tynku romańskiego. A nawet poprzez ich obecność dochodzi do utrzymywania zawilgoceń w murach budowli.

Podział elewacji na białe i żółte powierzchnie jest błędem. Elewacje te historycznie były w jednym kolorze, imitowały bowiem kamienne okładziny, bez podziału jasny detal, ciemne tło.

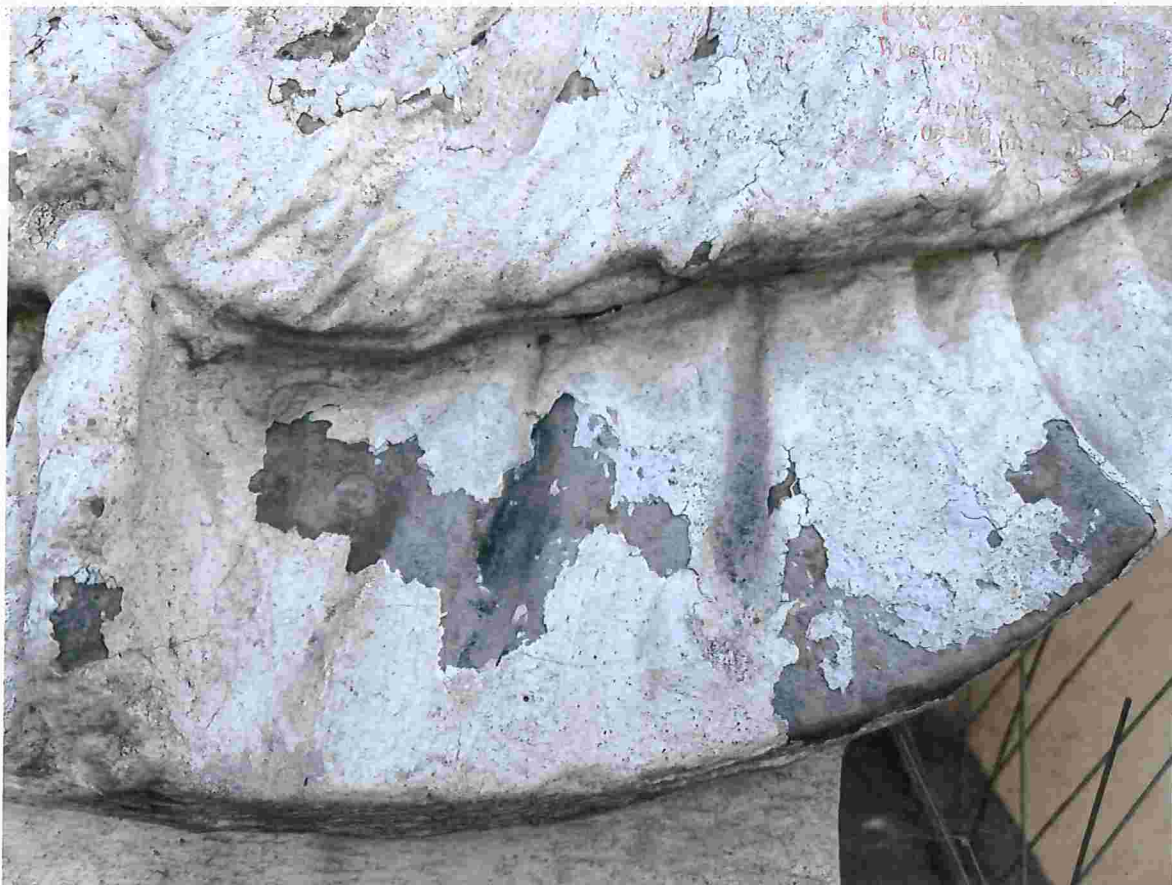
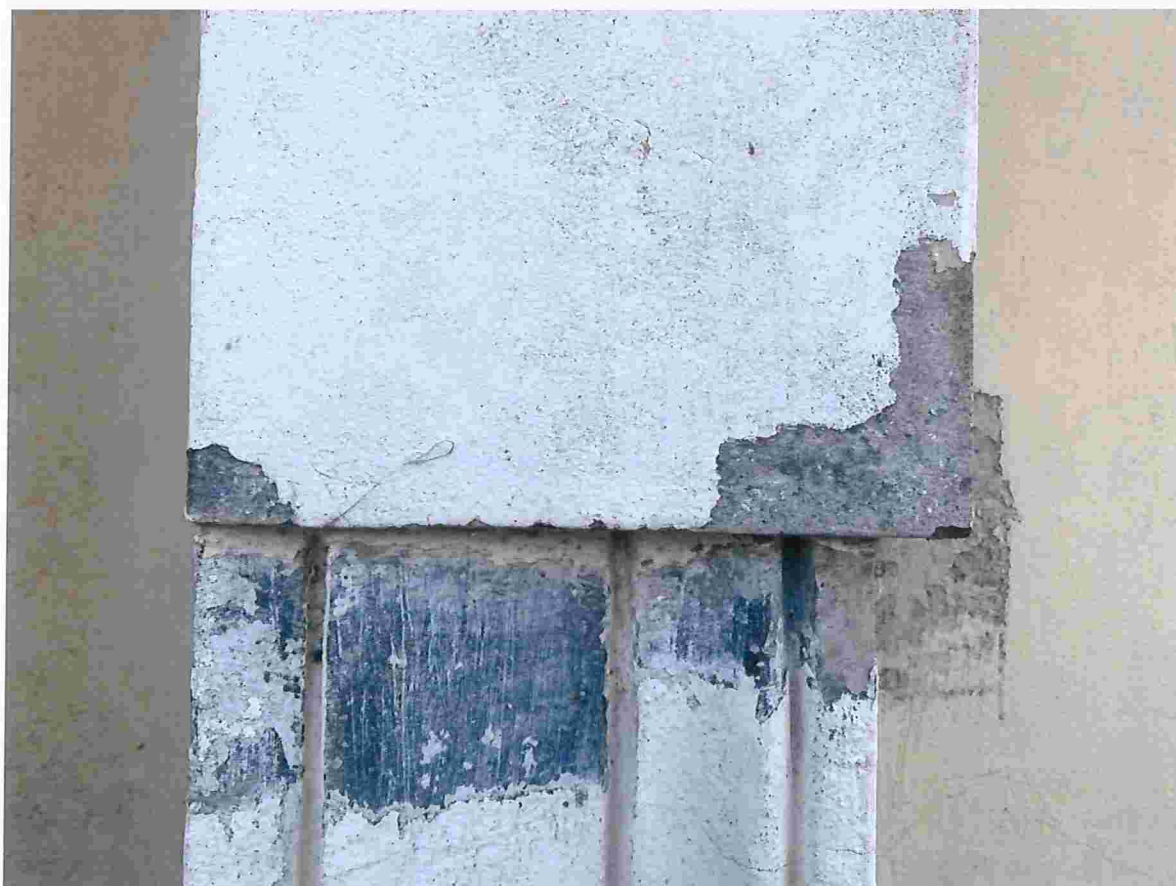
Tu widoczna, oryginalna powierzchnia tynków romańskich, które po usunięciu uszczelniających je warstw, odzyskają właściwe parametry. Przepiękna struktura, warta wydobycia, nie tylko ze względu na przywrócenie utraconych parametrów tynku ale także na szlachetną estetykę, imitującą kamienną okładzinę elewacji.

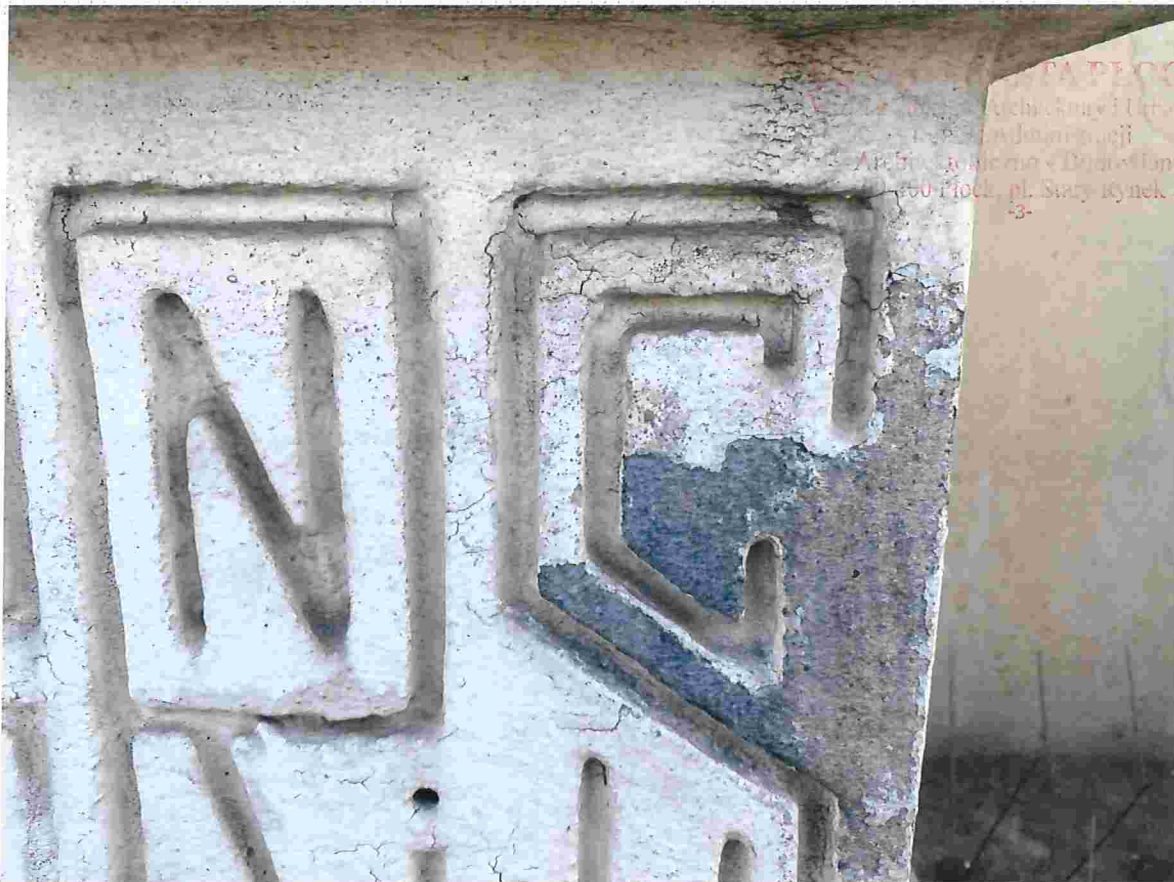
Cokół pod popiersiem, w odkrywcę można zauważyć urodę tynku romańskiego, z jego piękną skryzalizowaną strukturą i charakterystycznymi przebarwieniami od jasno beżowo-żółtego do błękitno szarego a nawet granatowego. Przebarwienia wynikają z technologii przygotowania zaprawy tynkarskiej wraz z reakcjami chemicznymi zachodzącymi w tynku. Jest to unikatowa uroda, którą należy chronić i eksponować.

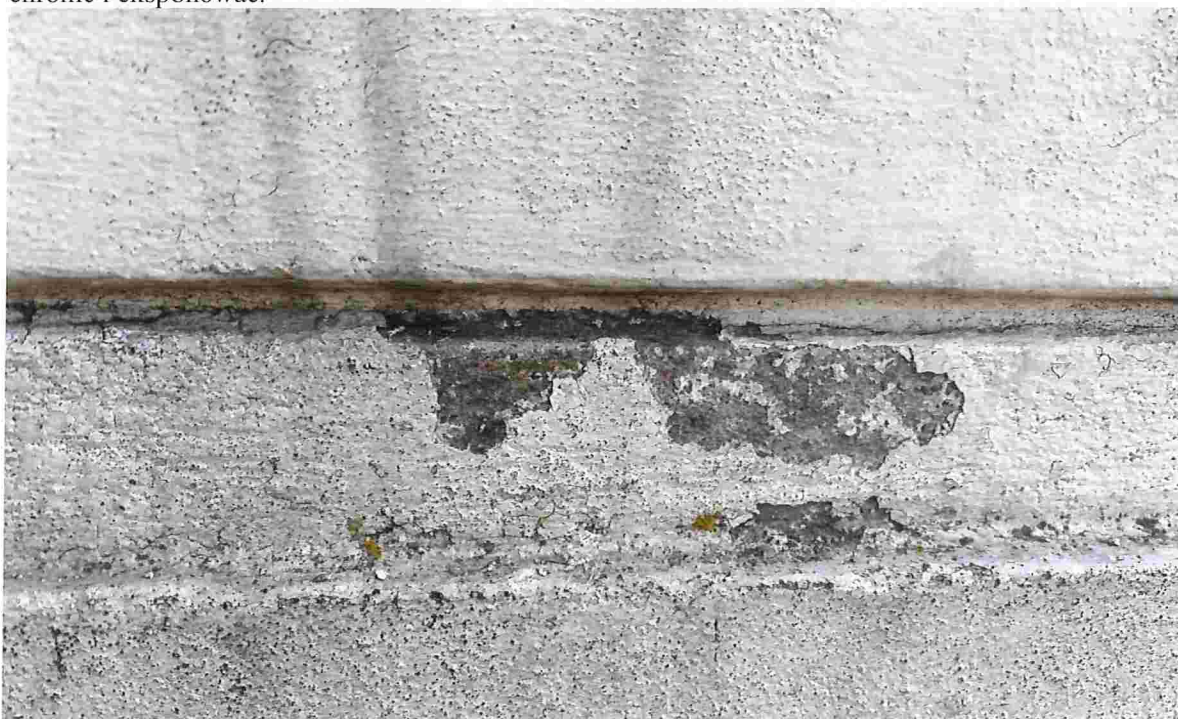
Warstwa farby elewacyjnej, łuszczącej się, ponieważ nie jest kompatybilna z tynkiem romańskim. Pod warstwą przemalowań widoczne kolonie glonów, świadczące o utrzymującym się znacznym zawilgoceniu tynków.

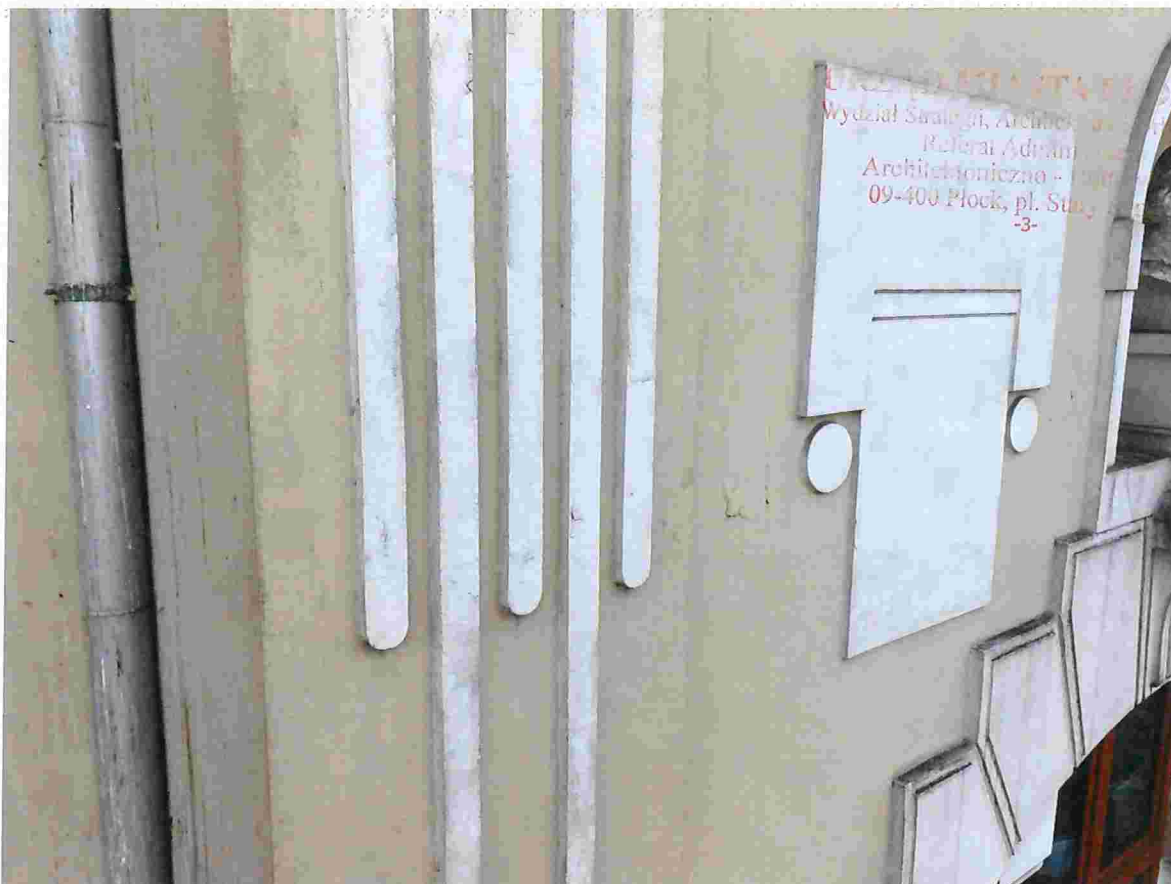
Podział kolorystyczny elewacji na detale białe/jasne i tła żółte jest błędem interpretacyjnym. Elewacja była monochromatyczna bez podziałów, miała imitować kamienną, monumentalną elewację. Wskazuje na to nie tylko detal w postaci poziomych boniowań, czy też boniowane obramienia nad wejściem ale także budowa tynku romańskiego.

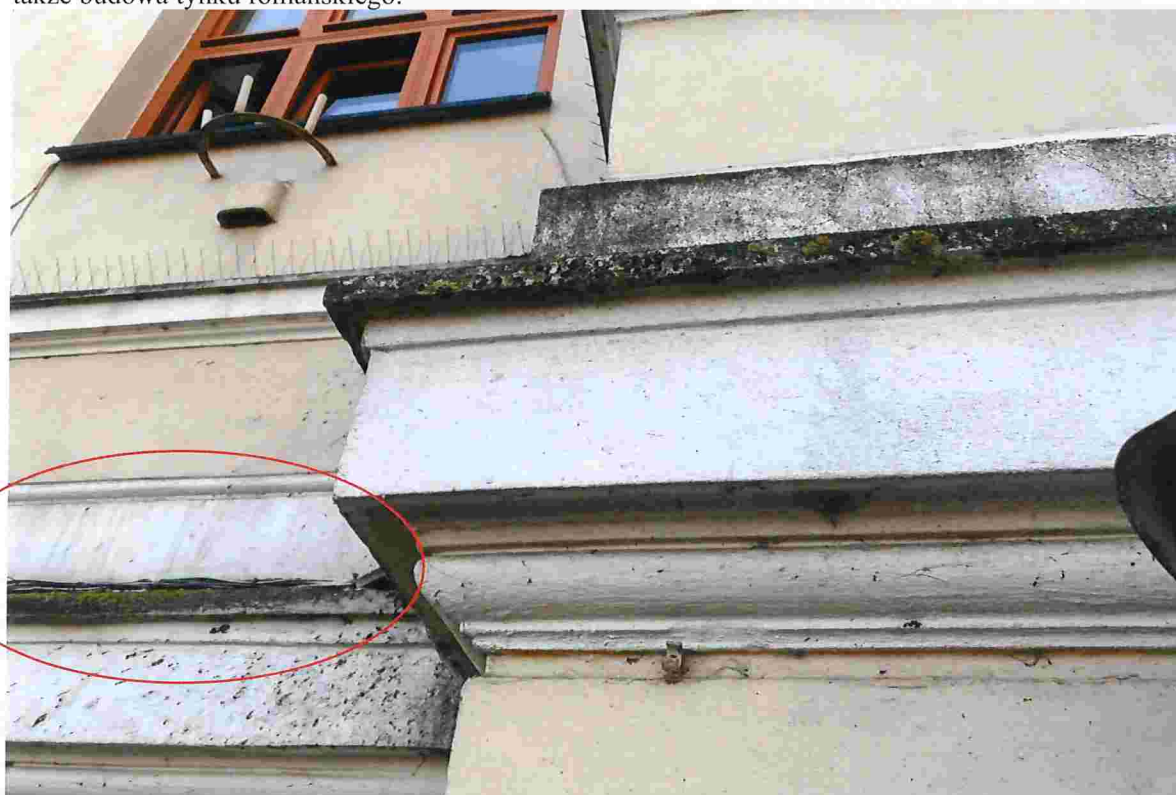
Zniszczenia górnych warstw płaszczyzn gzymsów pod obróbkami blacharskimi oraz krawędzi gzymsów z kapinosami. Uszczelnienie gzymsów gumowatym warstwami malarskimi, przyczyniło się do zniszczeń szlachetnego tynku romańskiego.

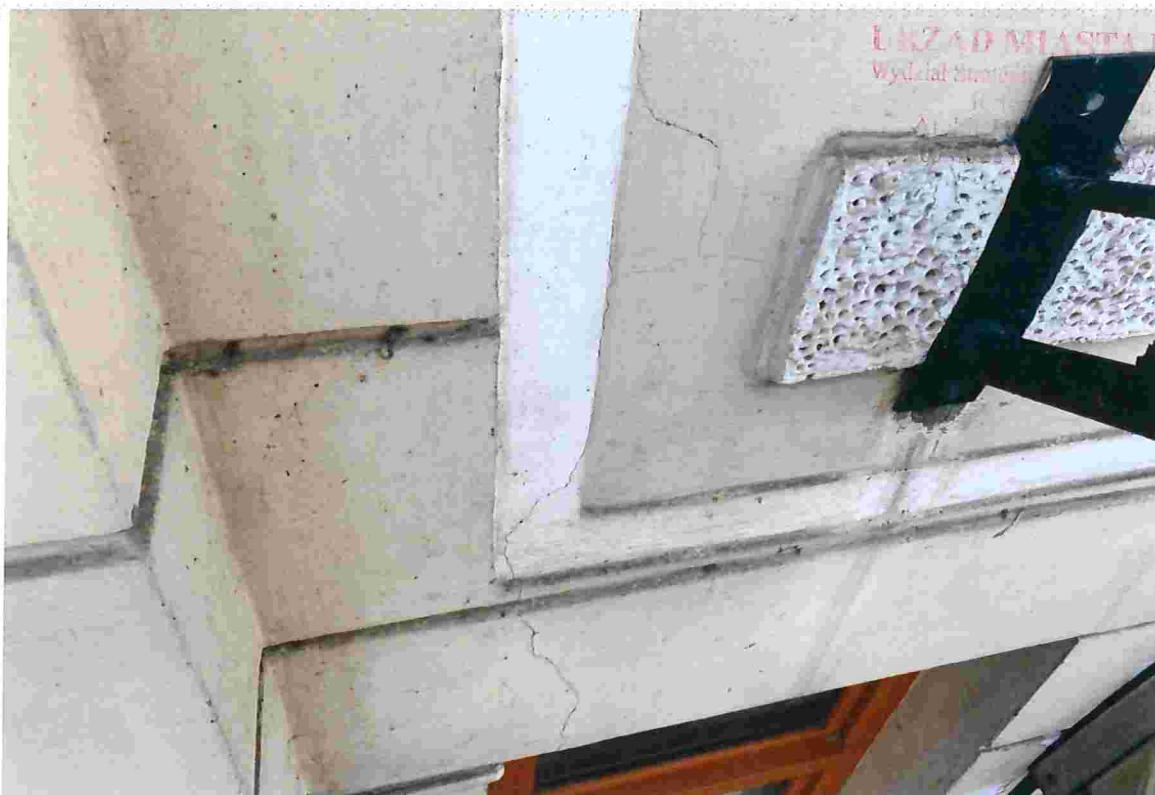
Zniszczenia górnych warstw płaszczyzn gzymsów pod obróbkami blacharskimi oraz krawędzi gzymsów z kapinosami. Uszczelnienie gzymsów gumowatymi warstwami malarskimi, przyczyniło się do zniszczeń szlachetnego tynku romańskiego.

Na elewacji w tynku występują oprócz charakterystycznych spękań skurczowych masy tynkarskiej, spękania o charakterze konstrukcyjnym, wynikające z rozmiękczenia gruntu wokół fundamentów przez obecność dwóch zamkniętych ogrodzeniem trawników, zbierających wodę opadową. Niestety z powodu braku odpływu wody z tych miejsc, powstały zniszczenia w postaci spękań konstrukcyjnych w nadprożach otworów.

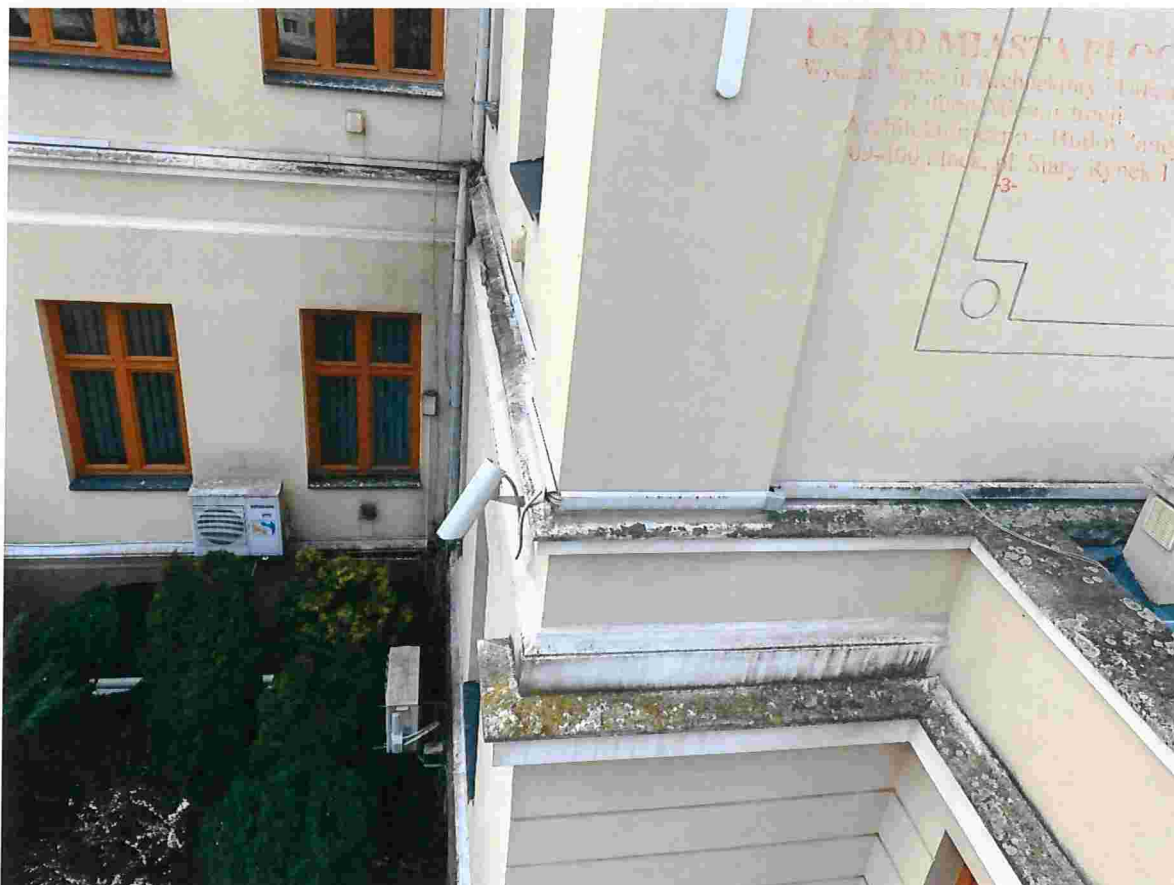
Elewacja wykonana w tynku romańskim, pokryta szczelnymi warstwami przemalowań. Farby zaburzyły paroprzepuszczalność tynku. Widoczne zniszczenia gzymsów. Grzyms wieńczący elewację jest spękany, zagraża odpadnięciu, w szczególności, że wystaje znacznie spoza lica elewacji w

szczególności nad wejściem głównym do budynku i traktem pieszym. Widoczne mikroorganizm porastające elewację w strefie przyziemia, w której woda się utrzymuje w strukturze tynku oraz wzdłuż rur spustowych, biegnących wzdłuż elewacji.

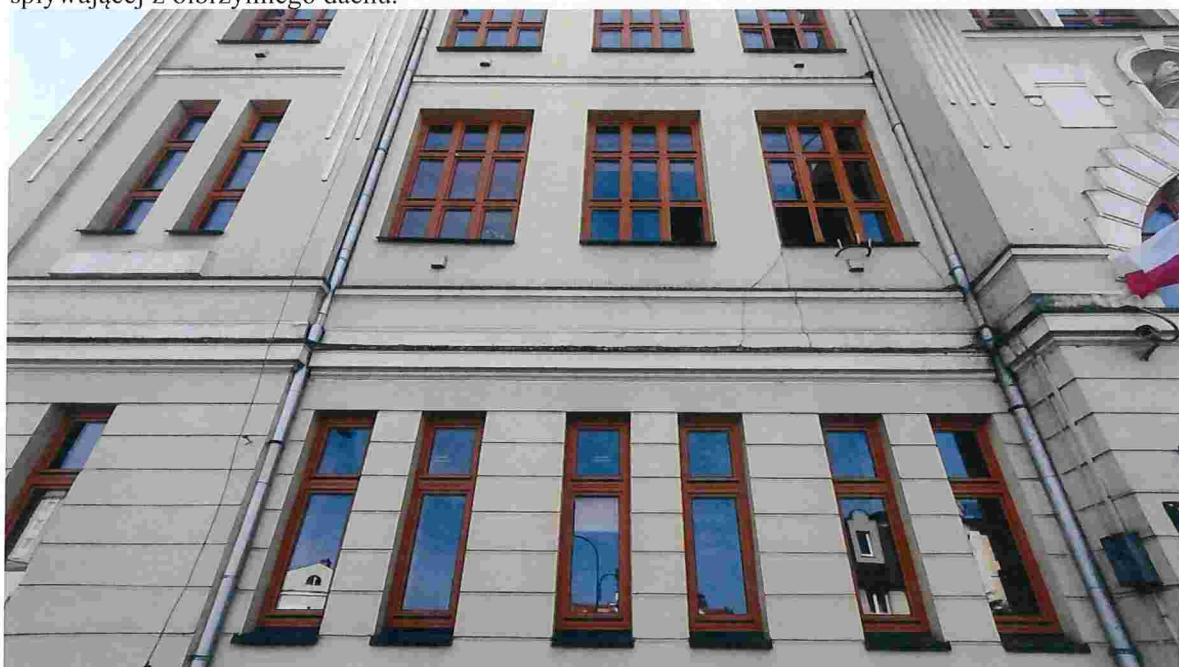
Elewacje z cementu romańskiego, imitujące kamienną okładzinę, monolityczną, pierwotnie bez podziałów elewacji na jasne detale sztukatorskie, żółte tła. Wprowadzony podział jest współczesną interpretacją, bez wykonanych badań konserwatorskich. Widoczne obróbki blacharskie pokryte porostami, kurzem, brudem. Ogródek przy budynku z rosnącą roślinnością, wyciąga nadmiar wody spływającej z olbrzymiego dachu.

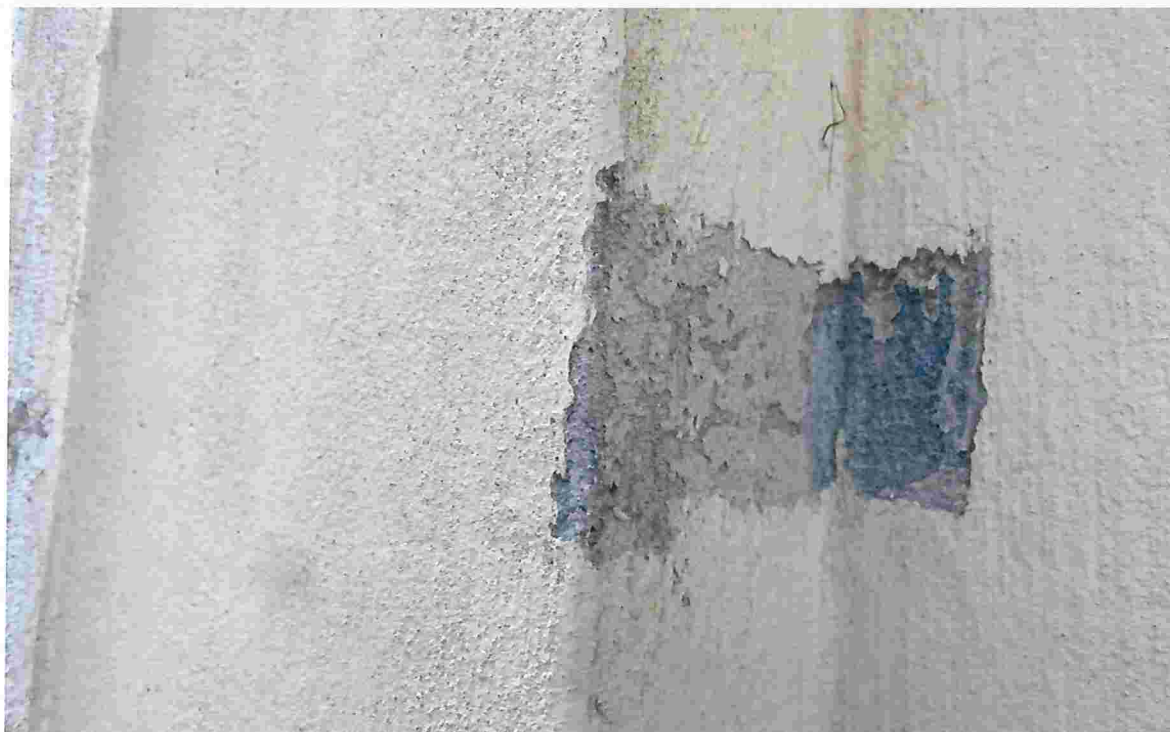
Odkrytki na elewacji, po usunięciu warstwy szpachłówki cementowej i warstw malarskich, ukazują charakter powierzchni tynku romańskiego. Charakterystyczne przebarwienia są walorem estetycznym, nie wadą. Szczelna zewnętrzna powłoka współczesnych warstw blokuje odparowanie wody, migrującej w strukturze tynku, pod współczesną powłoką farb.

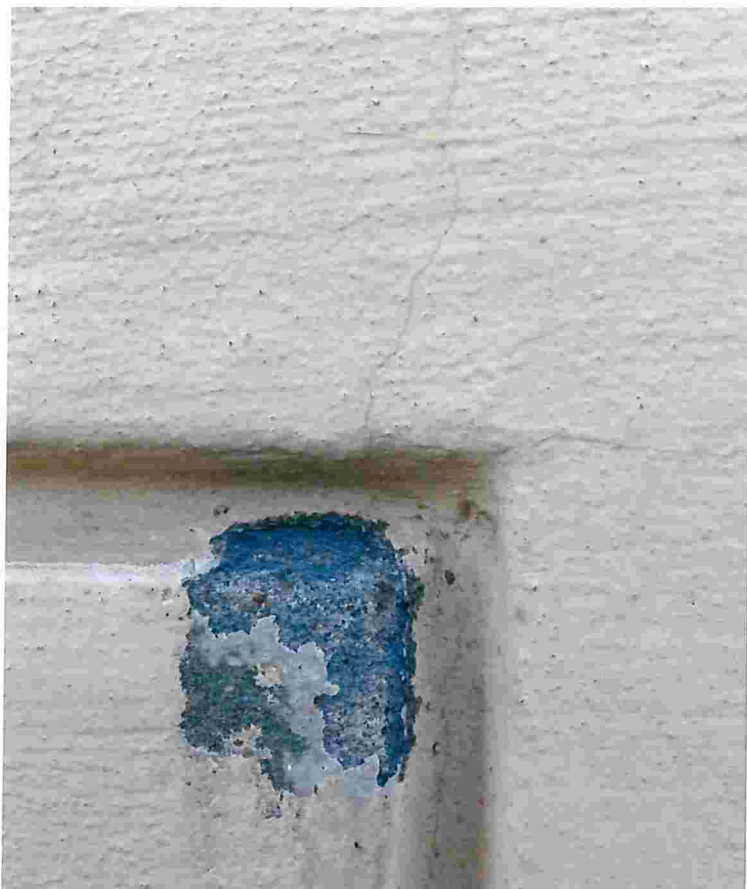
Mikrospękania skurczowe tynku romańskiego, które nie wymagają wyszpałdowania i szpachlowania. W odkrywcę widoczny oryginalny kolor masy tynku historycznego, który należy eksponować, zgodnie z ustaloną technologią dla tynków romańskich.

Granatowo błękitny kolor warstwy leżącej na tynku romańskim, jest także kolorem historycznym.

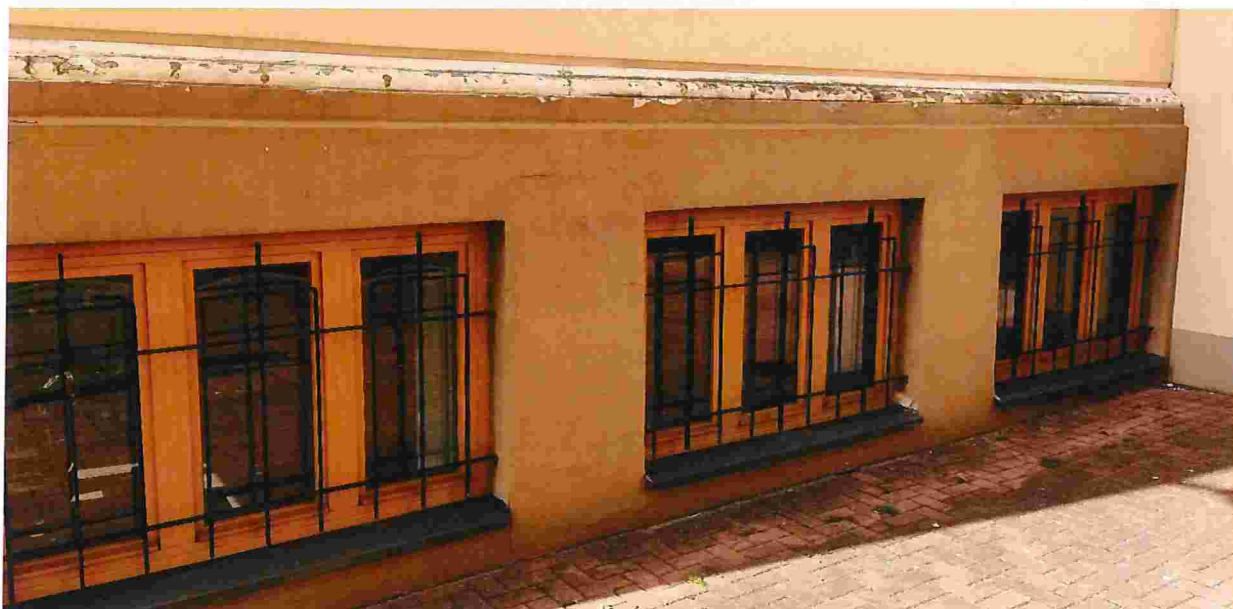
W odkrywcę widoczna ilość nałożonych warstw uszczelniających powierzchnię historycznego tynku.

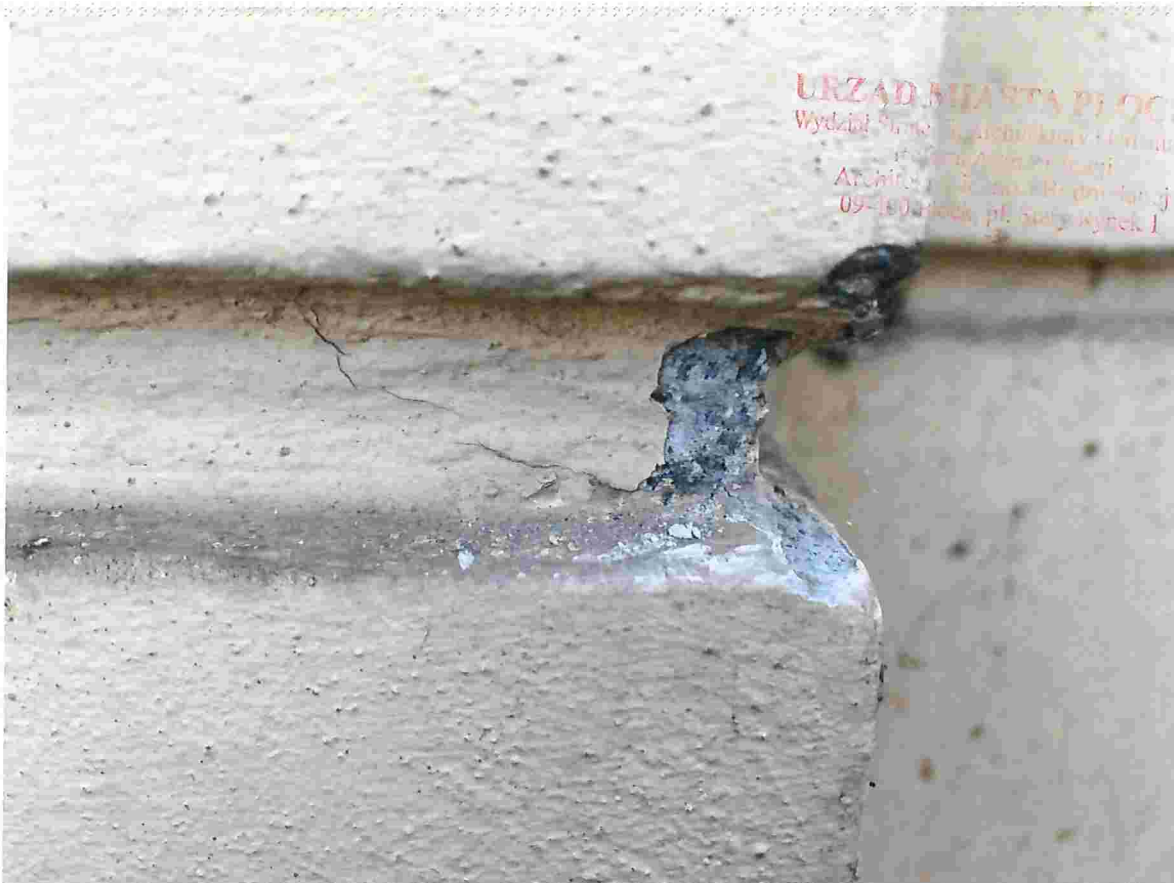
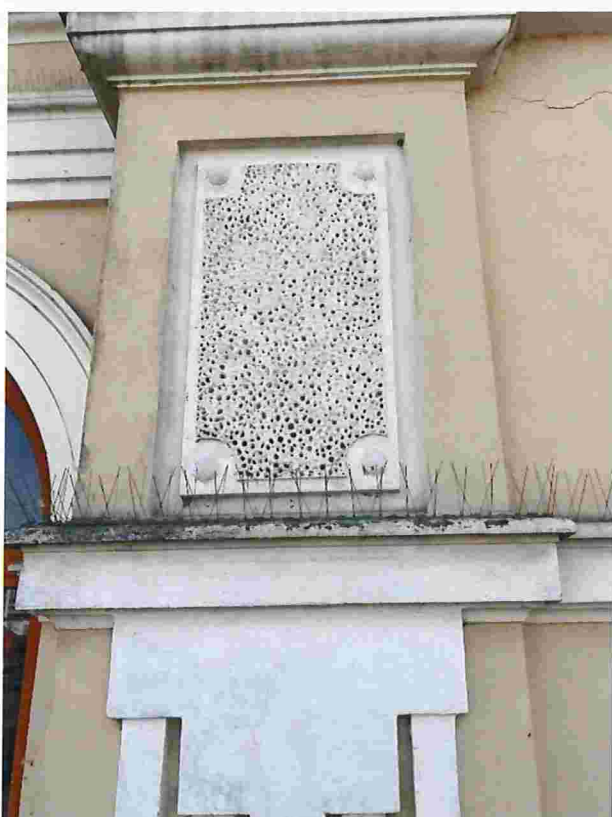
Widoczny zniszczony gzyms cokołowy, rozwarstwienie tynku detalu pokrytego szczelnymi warstwami przemalowań. Poniżej cokół fundamentowy który jest zawilgocony przez wodę rozbryzgową, która odbijając się od sztywnej i twardej nawierzchni zamaka dolną strefę cokołową elewacji. Należy wzdłuż elewacji zdjąć pas szerokości około 60cm i wypełnić go grysikiem granitowym, który będzie rozbijał krople wody rozbryzkowej i umożliwi łatwiejsze odsychanie fundamentu.

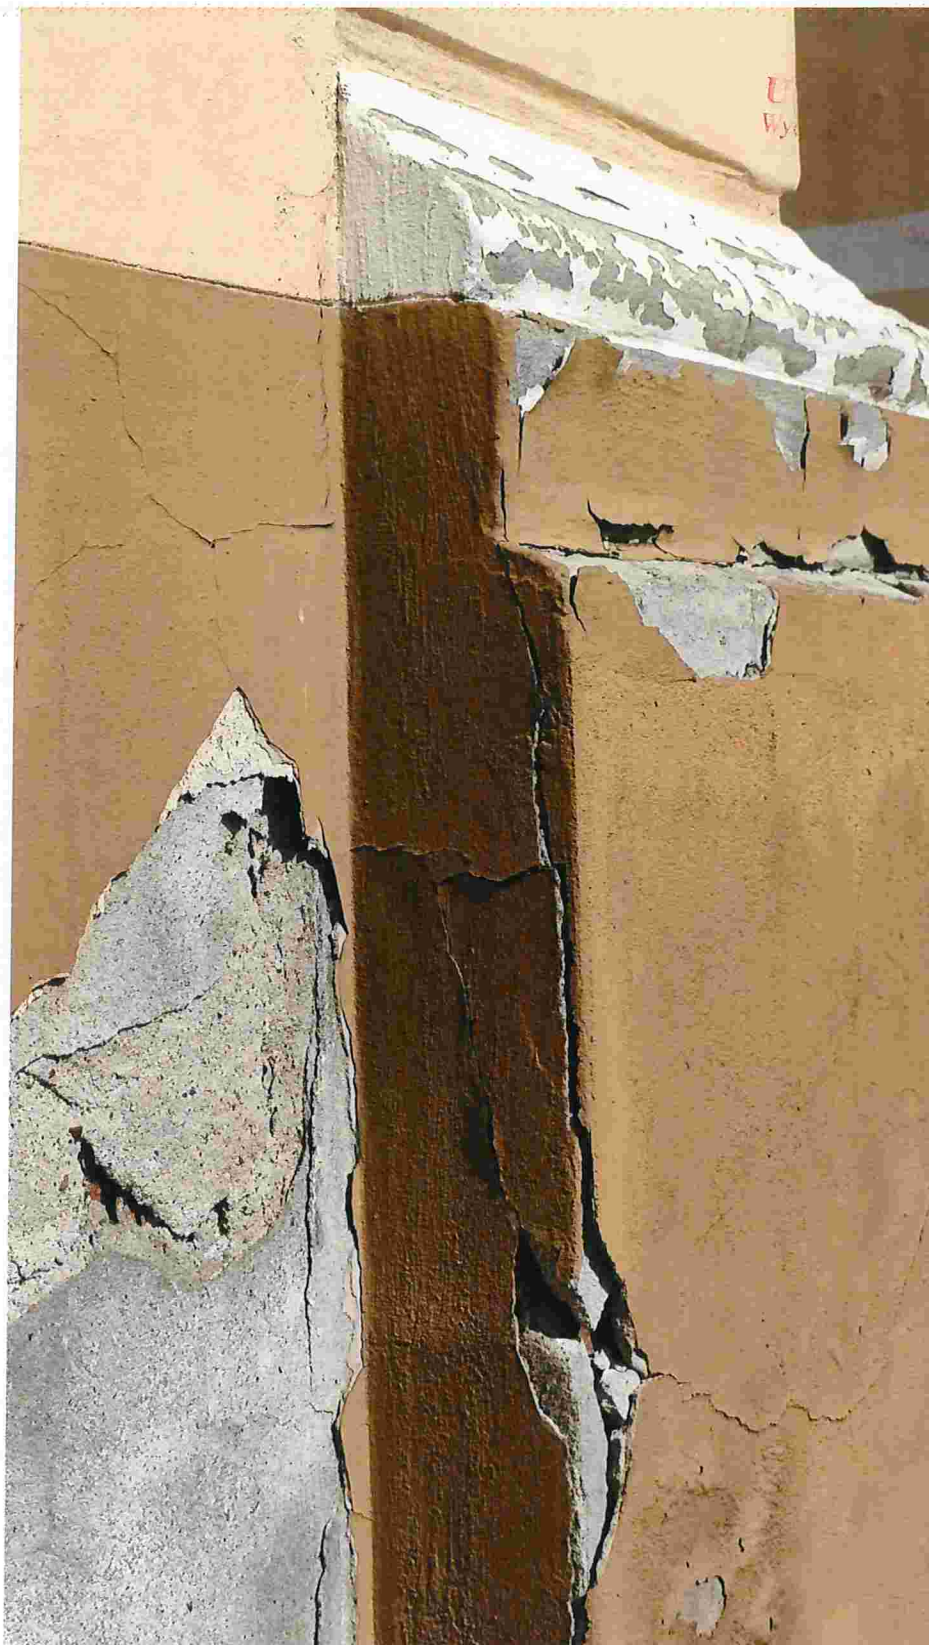
Detale elewacji uszczelnione farbą elewacyjną o nie wystarczającej paro przepuszczalności. W wielu miejscach farba się łuszczy, ponieważ do tynku romańskiego zwykle farby elewacyjne się nie nadają.

Poprzez wielość zatarć, farb malarskich jakimi pomalowano elewację zablokowano możliwość odparowania wody opadowej, która uwięziona pod nimi szkodzi budynkowi.
