Projekt budowlany

Remont elewacji oraz izolacji ścian fundamentowych zabytкового budynku Liceum
Ogólnokształcącego z Oddziałami Dwujęzycznymi im. Władysława Jagiełły
W Płocku

OBIEKT: Budynek szkoły

Adres : 09-402 Płock ul. 3-go Maja 4 Działka nr ew. 578/12 578/9 Jedn. ew. 146201_1
Obręb ewidencyjny: 0008

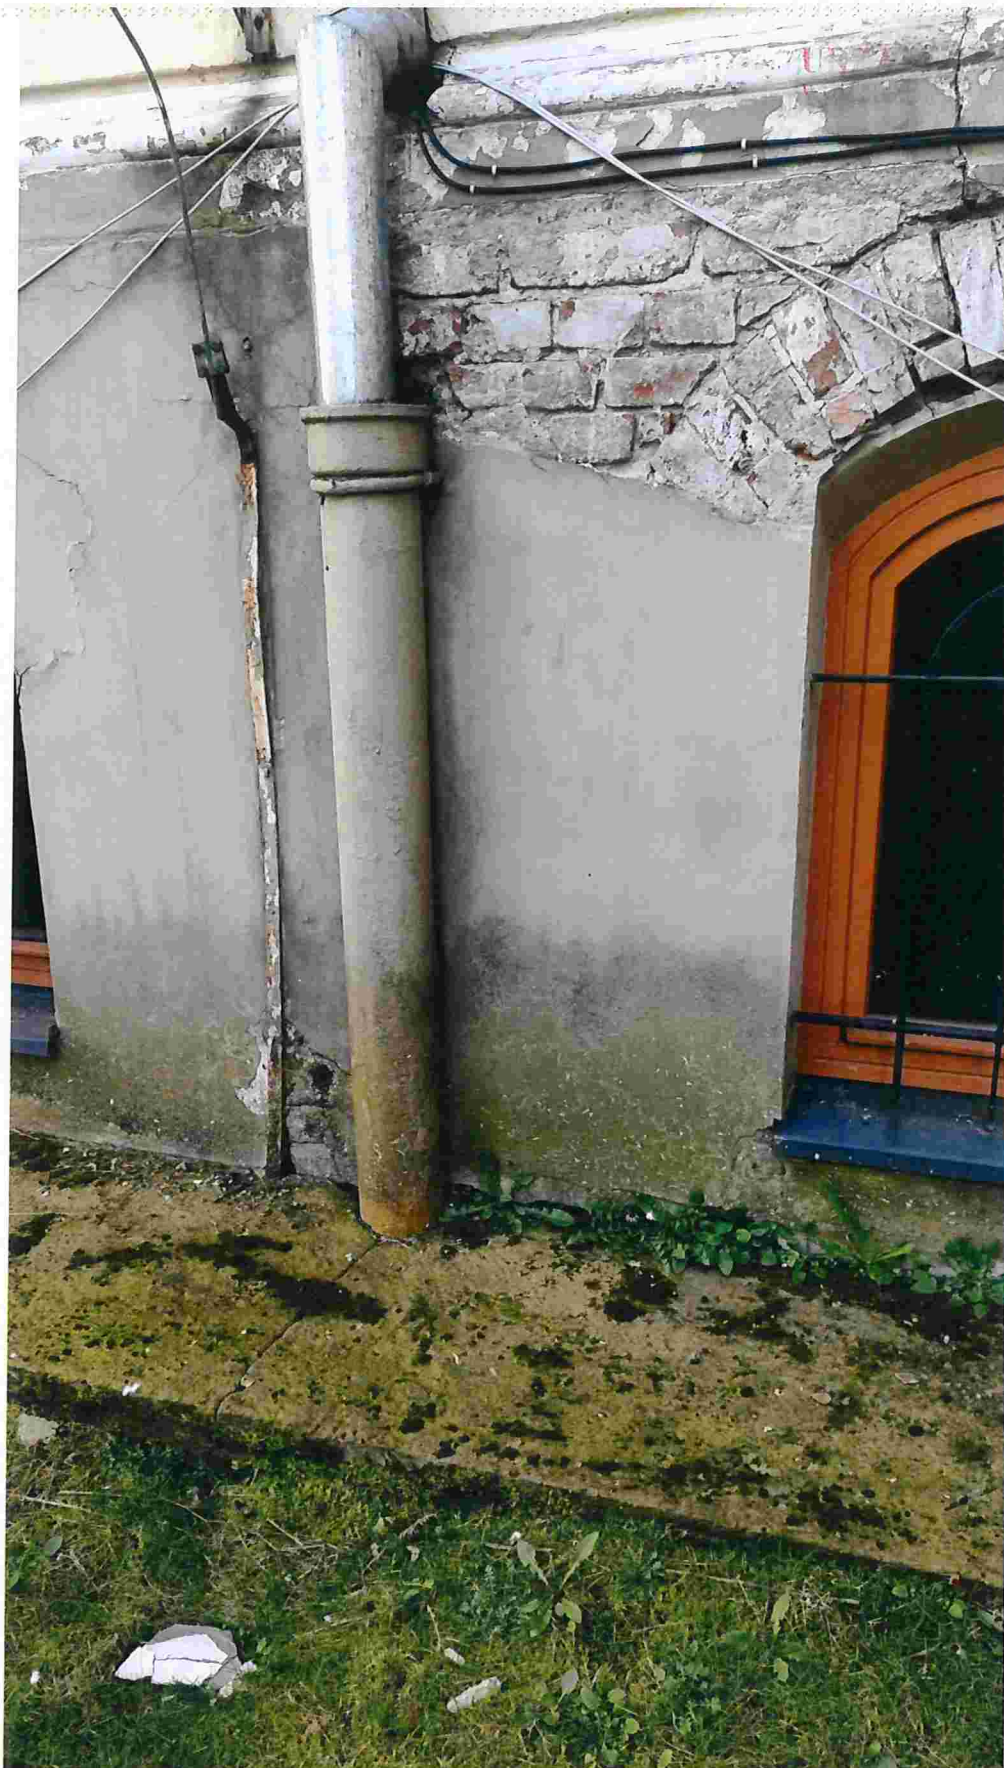
Współczesne tynki renowacyjne, zastosowane do napraw nie zdają egzaminu, są nie kompatybilne z historycznymi tynkami romańskimi. Uszczelniające powierzchnię farby nie zapewniają odpowiedniej paro przepuszczalności murom.

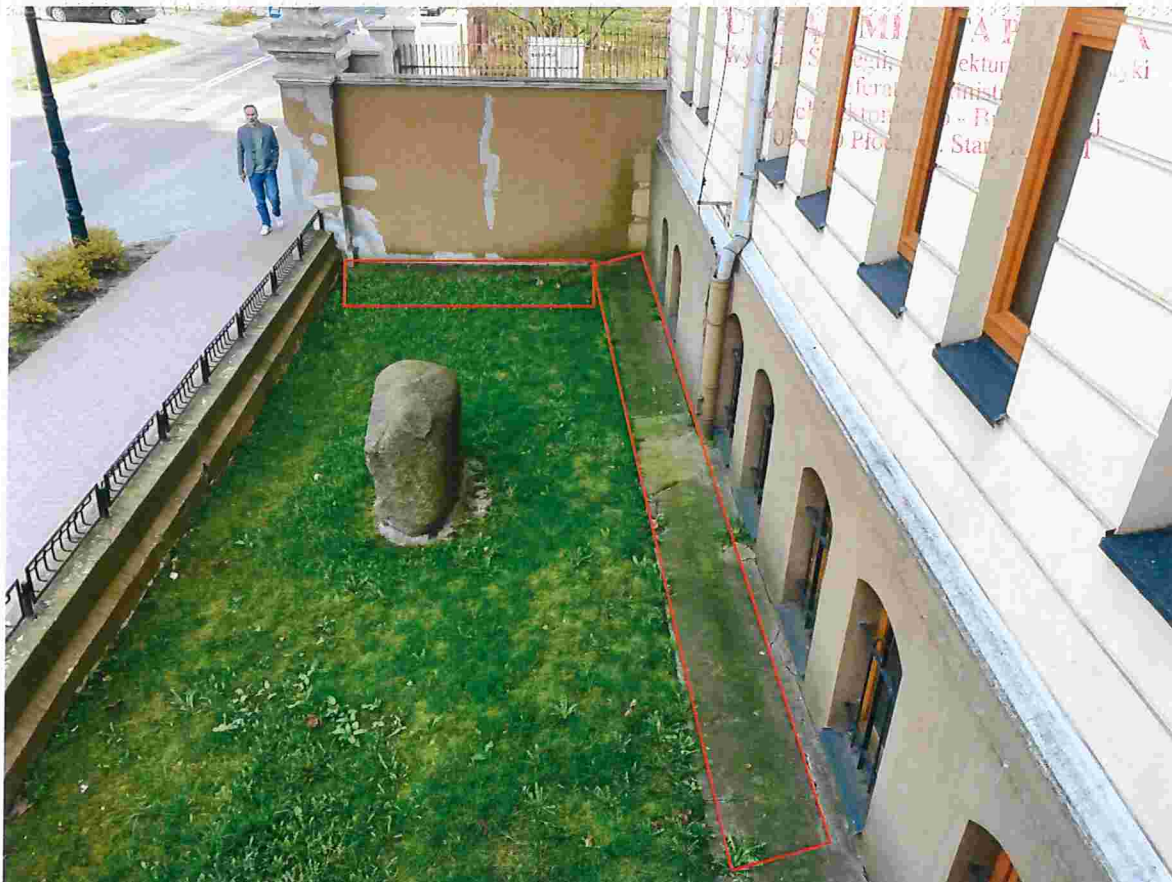
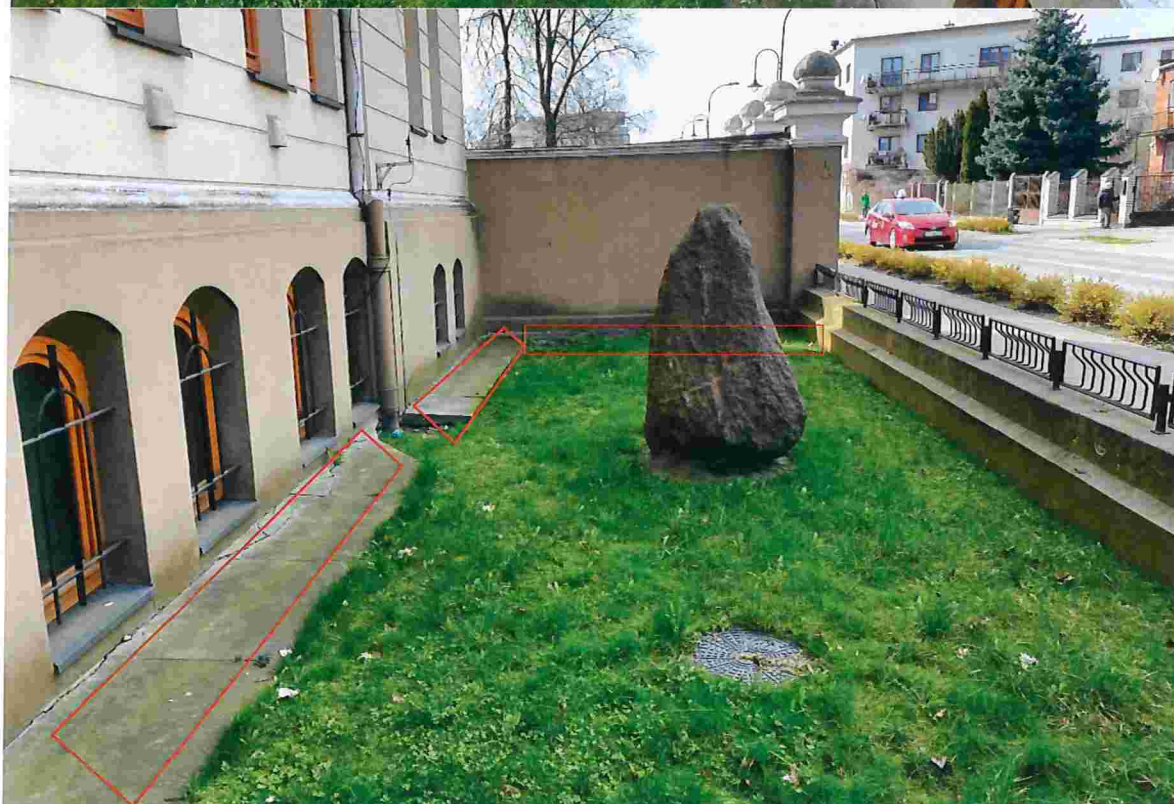
Zniszczenia związane z utrzymującym się zawilgoceniem strefy fundamentowej. Schowany odpływ może być zatkany, liśćmi, woda odpływa w trawnik, który wypełnia zamknięte ogrodzenie znajdujące się wzdłuż elewacji frontowej. Opaska cementowa nie ułatwia odparowania a jedynie utrzymuje wilgoć. Porastający cokół mech i glony potwierdzają, że zastosowane rozwiązanie nie jest skuteczne.

7. Sprawdzenie studzienek usytuowanych w trawnikach znajdujących się wzdłuż elewacji frontowej budynku. Należy sprawdzić ich drożność i skuteczność. Obserwacja zawilgoceń strefy cokołowej wskazuje na nie skuteczność zabezpieczeń obecnego systemu.

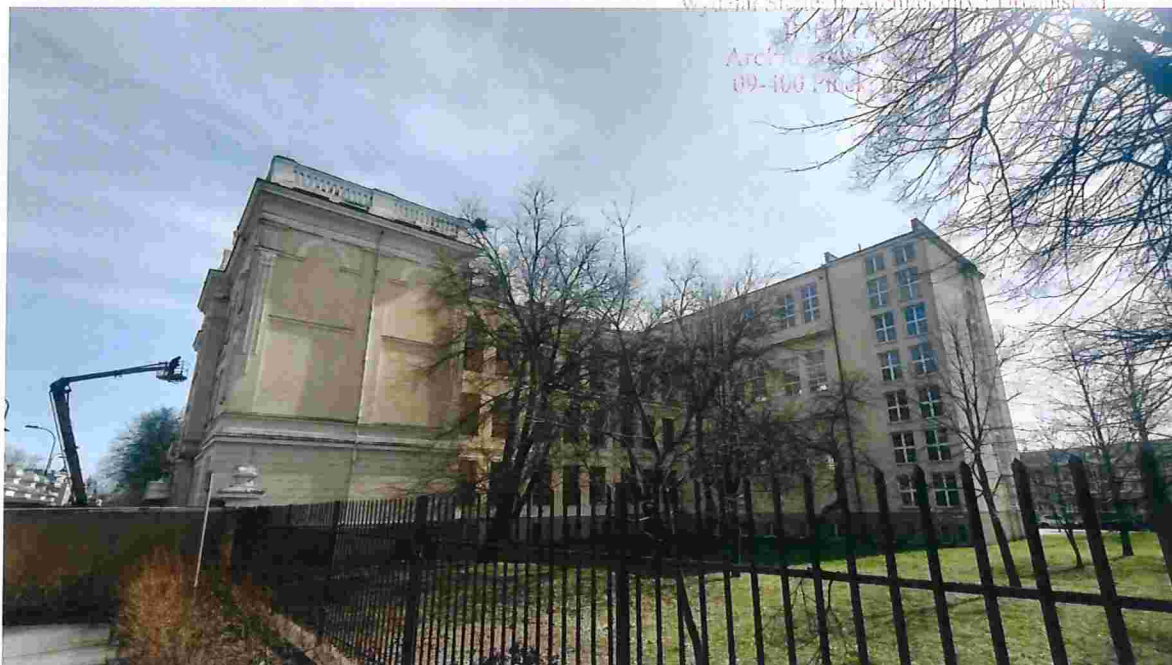
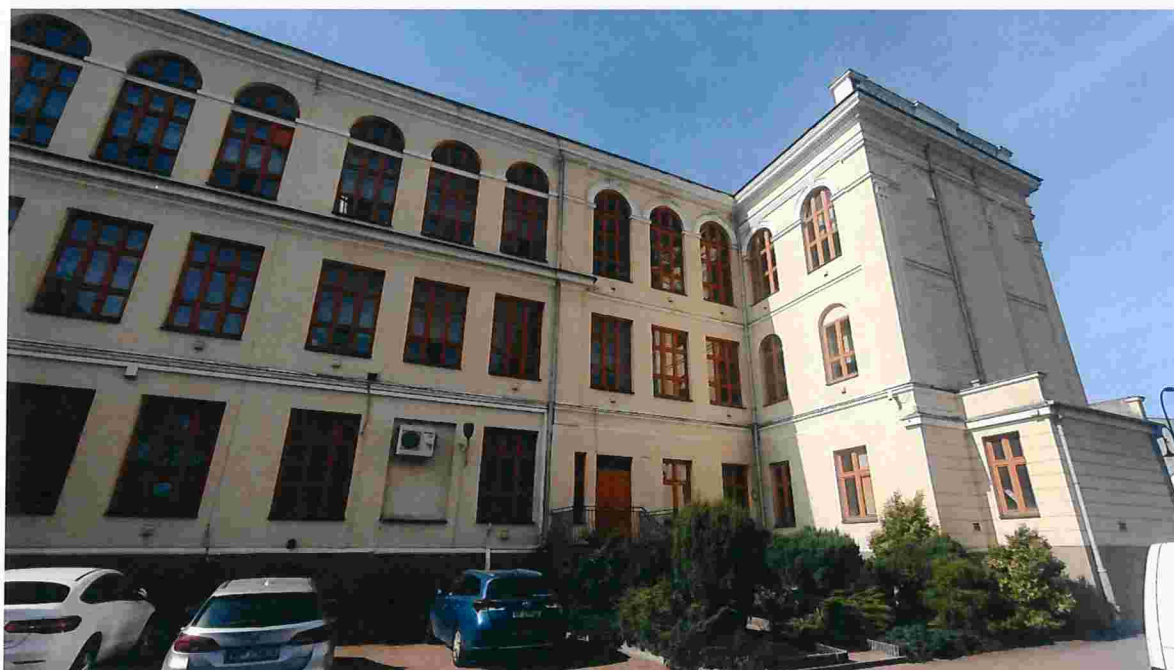
Widoczne zamknięte ogrodzeniem trawniki, zbierające wodę opadową, utrzymujące zawilgocenie wzdłuż fundamentów budowli. Strzałkami oznaczono miejsca wykonania drenażu francuskiego, który będzie pełnił funkcję odpływu nadmiaru wody z zamkniętego obiegu ogrodzenia na zewnątrz. Przynajmniej po dwa odpływy na jeden trawnik. Na czerwono oznaczono także betonowe opaski, które należy usunąć a w ich miejsce ułożyć, przepuszczalną zasypkę wypełnioną granitowym łamanym grysikiem, w celu szybkiego odprowadzenia wody. Dzięki łamanym krawędziom wypełniacza, woda rozbryzgowa nie będzie się odbijała na ścianki fundamentu. W trawniku widoczna studzienka, należy sprawdzić jej funkcję, jeśli do niej odprowadzana jest woda z dachu budynku, należy sprawdzić czy jest drożna.

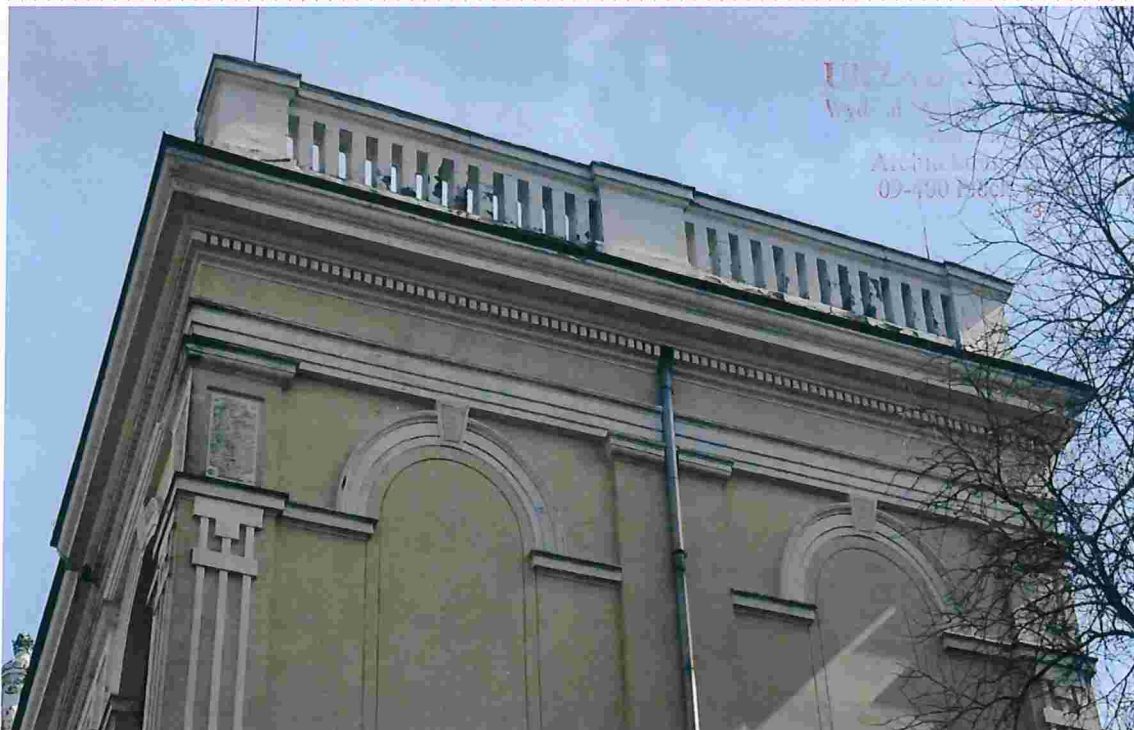
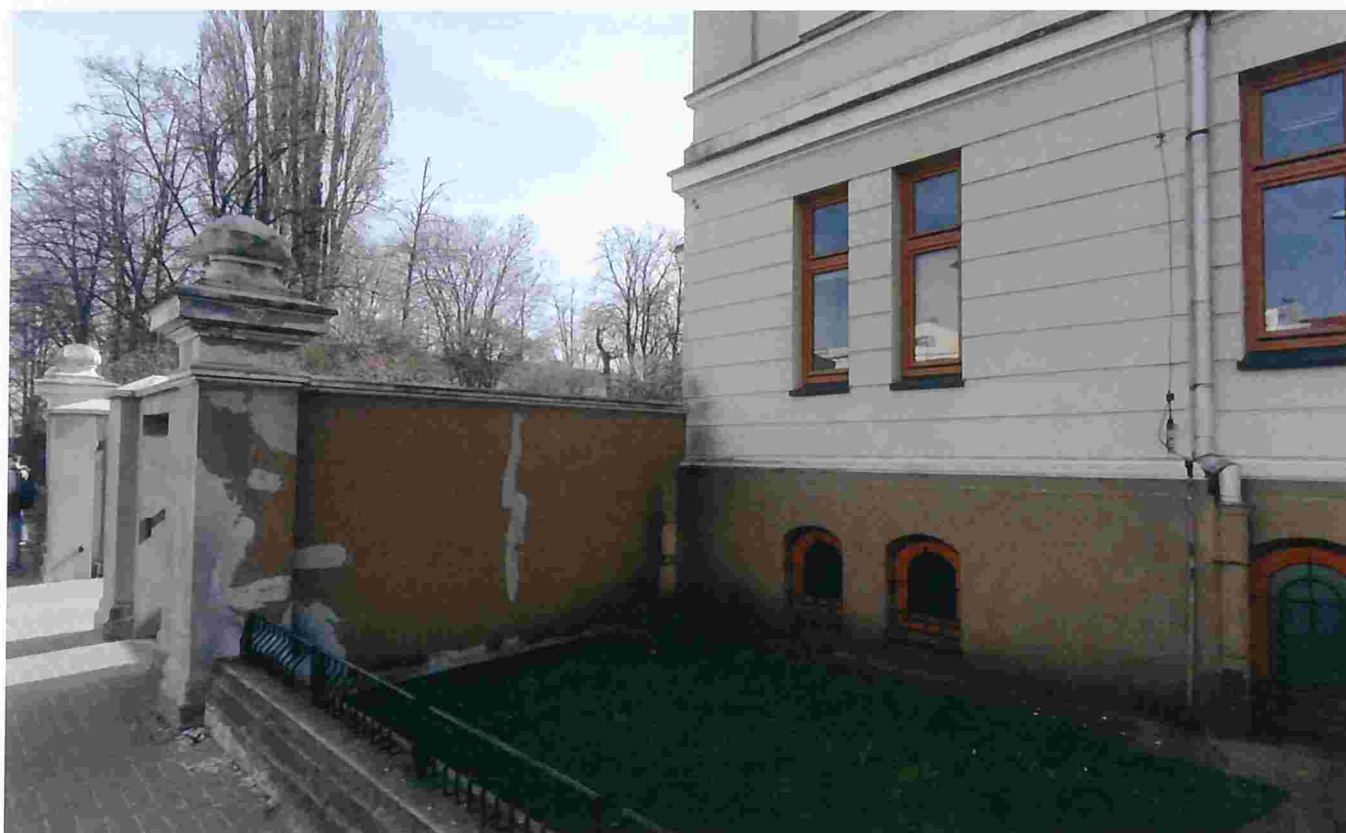
Widoki ogólne gmachu szkoły. Najstarsza bryła rozbudowana poprzez dobudowanie kolejnych kubatur, powinna zostać zabezpieczona systemem najprostszego odwodnienia, odprowadzenia wody opadowej, poprzez albo wprowadzenie nasadzenia zieleni j. wyżej - ogródków albo zapewnienie odprowadzenia wody z trawników poza zamknięty system historycznego ogrodzenia.

Wokół wszystkich budowli należy strefy fundamentowe zabezpieczyć przed wodą rozbryzgową, systemem opasek z grysikiem granitowym, zapewniającym, także szysze wysychanie murów. Widoczna attyka wieńcząca elewację, zauważalne zniszczenia bariery wynikające z wadliwie wykonanych obróbek blacharskich oraz uszczelnienia powierzchni wykonanych w tynku romańskim, farbami o zbyt małej paro przepuszczalności. Należy uszczelnić system obróbek blacharskich i sposób rozwiązania orynnowania na dachu, odprowadzającego w sposób skuteczny wodę z dachu budynku.

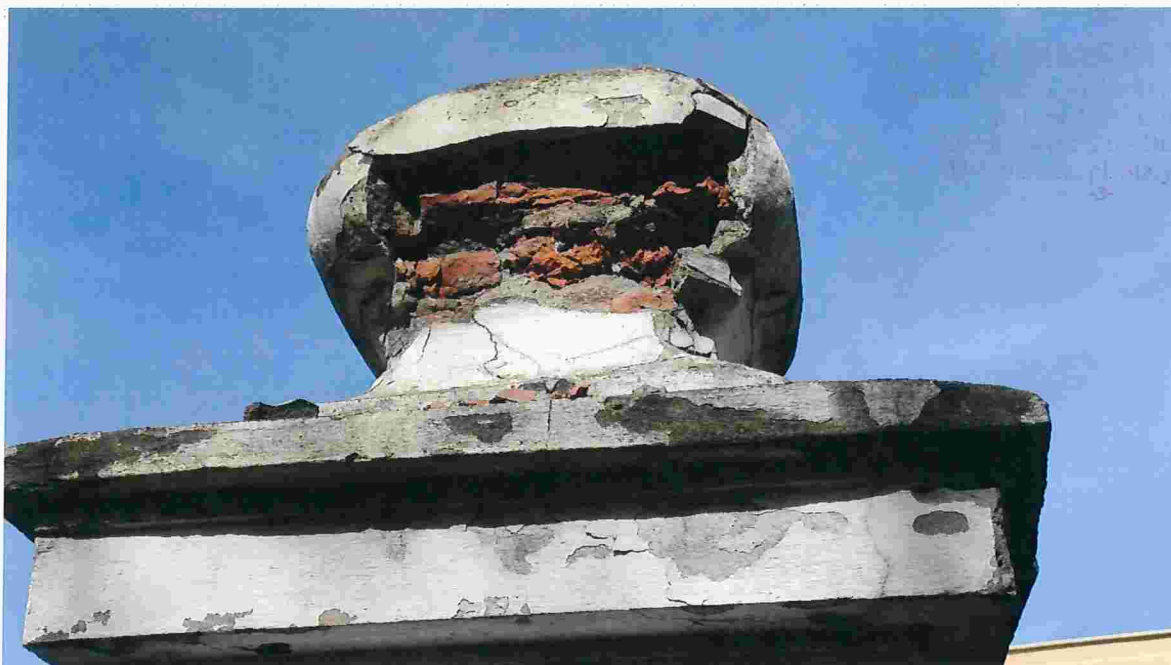
Zwieńczenie historycznego ogrodzenia szkoły wykonanego także w technologii i technice tynku romańskiego położonego na ceglany mur. Forma dekoracji wykonana w technice odlewu. Zniszczenie elementu spowodowane uszczelnieniem powierzchni wadliwymi uzupełnieniami z przypadkowo użytymi tynkami cementowymi nie kompatybilnymi z technologią cementów romańskich i pokrytych współczesnymi farbami elewacyjnymi o nie wystarczającej paro przepuszczalności. Zawilgocony detal, narażony na przemarzanie, uległ rozwarstwieniu, spękaniu, warstwa tynku romańskiego odspoiła się i odpadła ukazując budowę technologiczną elementu zdobiącego słupek bramy wjazdowej i ogrodzenia szkoły.

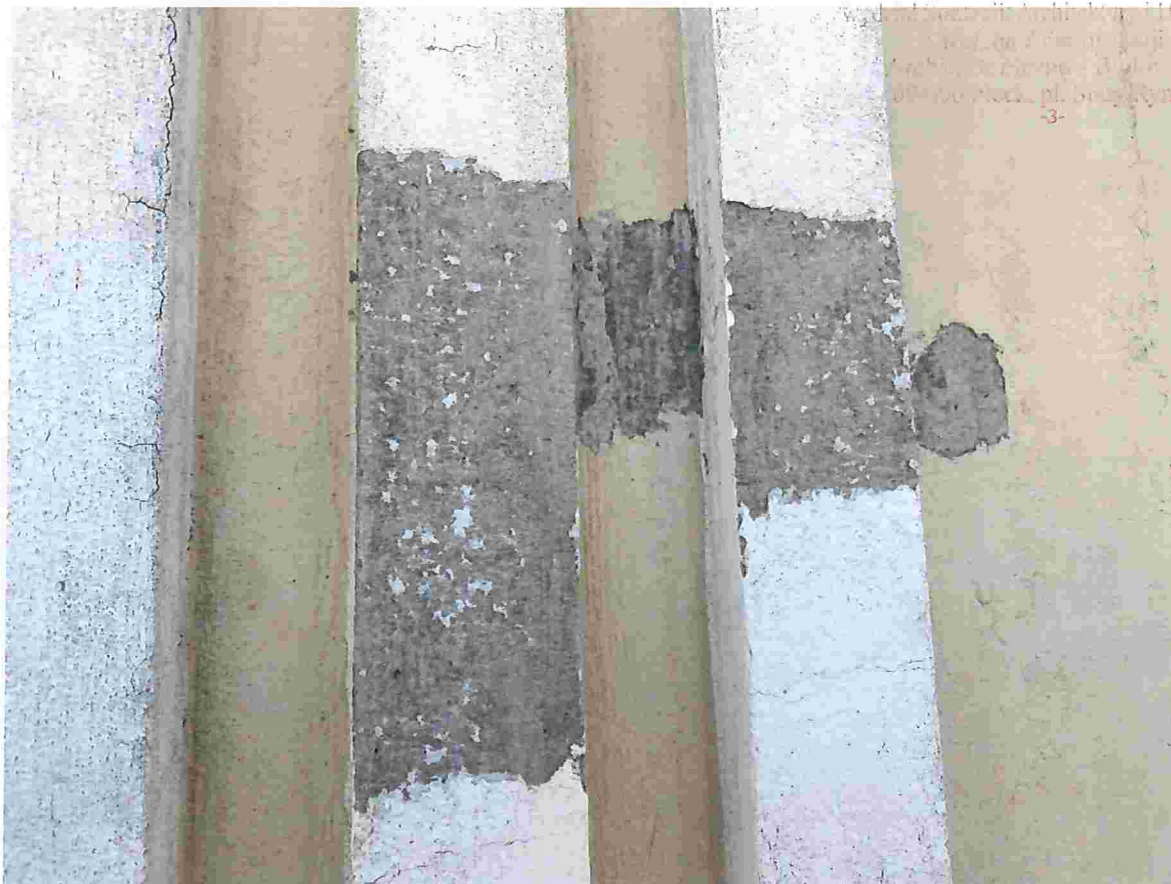
SONDA NR 1. Elewacja frontowa północna, pilastry ryzalitu z secesyjnymi pionowymi wstęgami.

w. technologiczna	w. chronologiczna		Opis	Wyniki badań
7.	V / lata 20-te		w. malarska biała detal sztukatorski	Farba elewacyjna krzemooorganiczna
6.	XXI w.		w. malarska rozbielona beżowo-ugrowa w tłach elewacji	Farba elewacyjna krzemooorganiczna
5.	IV/lata 80-te XX w.		w. malarska rozbielona szaro-beżowa	Farba elewacyjna krzemooorganiczna
3.	III		w. malarska rozbielony błękitno szara	
2.	II/rozbudowa		w. malarska błękitno-granatowa	NCS S 5030-R80B
1.	I. / 1912		Tynk romański	Tynk barwy jasno-beżowo szaro-błękitnej, grubość 8-15mm, mocny, skryształizowany wypełniacz zawiera :kwarc o różnej wielkości ziaren, równo obtoczonych, skalenie, spoiwo cementowo-wapienne muskowi, macerał roślinny, NCS S 2002-Y do NCS S 5030-R80B

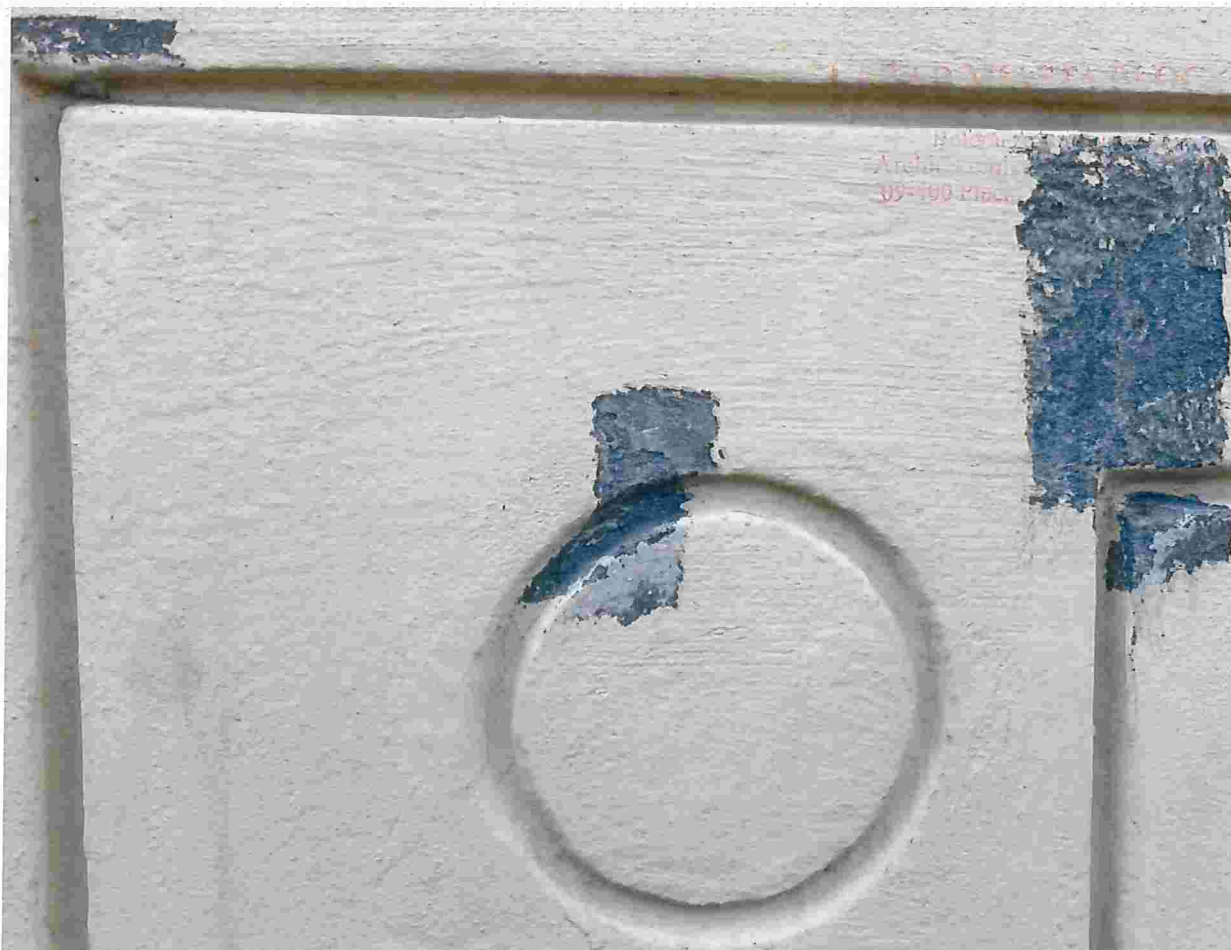
SONDA NR 3. Elewacja frontowa, ryzalit, tło.

w. technologiczna	w. chronologiczna		Opis	Wyniki badań
6.	V / lata 20-te XXI w.		w. malarska rozbielona beżowo-ugrowa	Farba elewacyjna krzemooorganiczna
5.	IV/lata 80-te		w. malarska rozbielona różowa	Farba elewacyjna krzemooorganiczna
4.	XX w.		Szare cienkowarstwowe zatarcie zaprawą	silna zacierka cementowa
3.	III		w. malarska rozbielony błękitno szara	
2.	II/rozbudowa		Zatarcie cienkowarstwowe zaprawą cementową	
1.	I. / 1912		Tynk romański	barwy jasno-beżowo szaro-błękitnej, grubość 8-15mm, mocny, skryształizowany wypełniacz zawiera :kwarc o różnej wielkości ziaren, równo obtoczonych, skalenie, spoiwo cementowo-wapienne muskowitz, macerał roślinny,

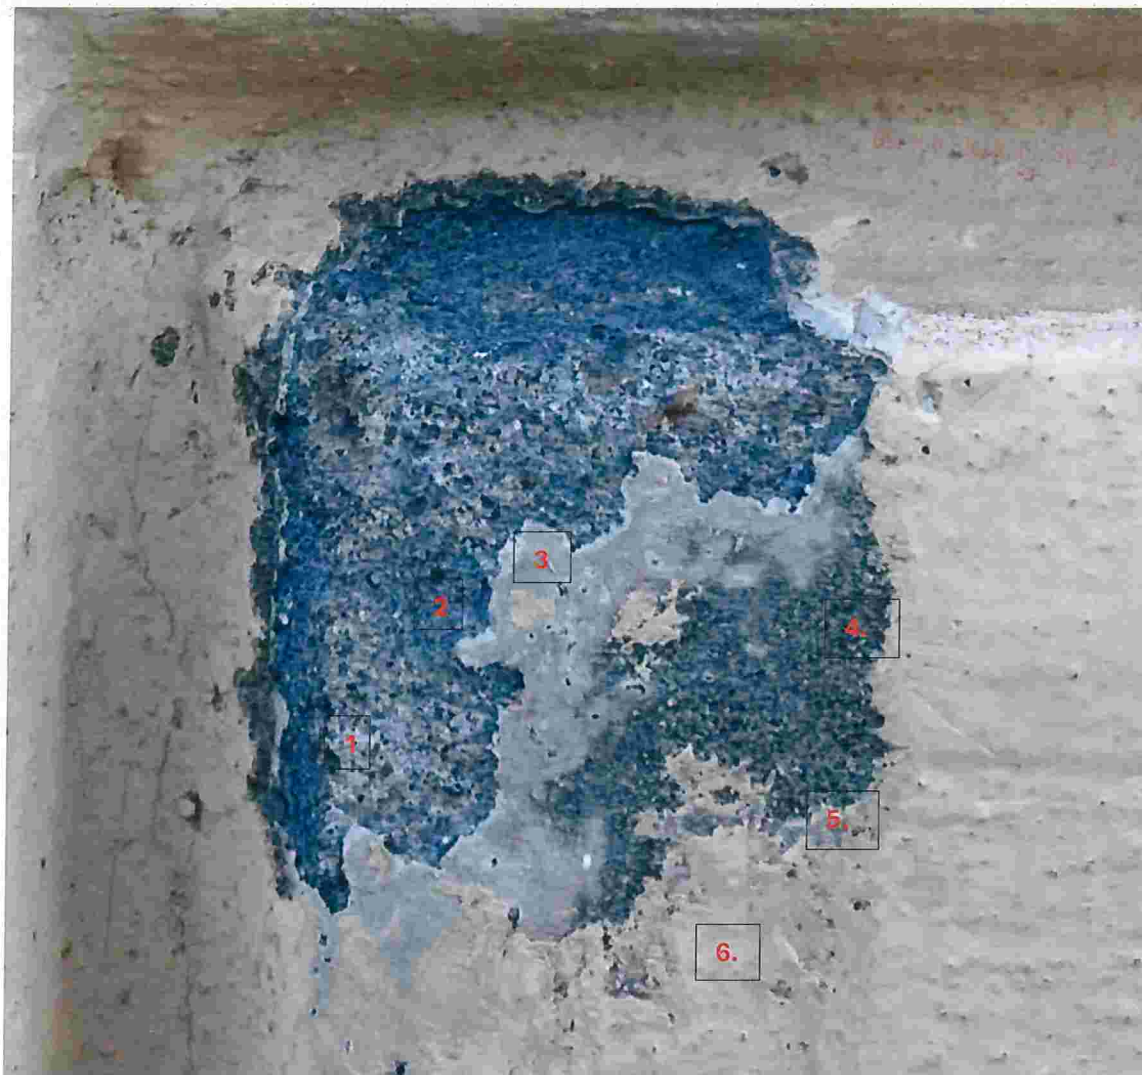
SONDA NR 4, 5, 6. Elewacja wschodnia, boczna tło z podziałem na płyciny.

w. technologiczna	w. chronologiczna		Opis	Wyniki badań
6.	V / lata 20-te XXI w.		w. malarska rozbielona beżowo-ugrowa	Farba elewacyjna krzemoorganiczna
5.	IV/lata 80-te XX w.		w. malarska rozbielona szaro-beżowa	Farba elewacyjna krzemoorganiczna
4.			Szare cienkowarstwowe zatarcie zaprawą	silna zacierka cementowa
3.	III		w. malarska rozbielony błękitno szara	
2.	II/rozbudowa		w. malarska błękitno-granatowa	
1.	I. / 1912		Tynk romański	barwy jasno-beżowo szaro-błękitnej, grubość 8-15mm, mocny, skryształizowany wypełniacz zawiera :kwarc o różnej wielkości ziaren, równo obtoczonych, skalenie, spoiwo cementowo-wapienne muskowit, macerał roślinny,

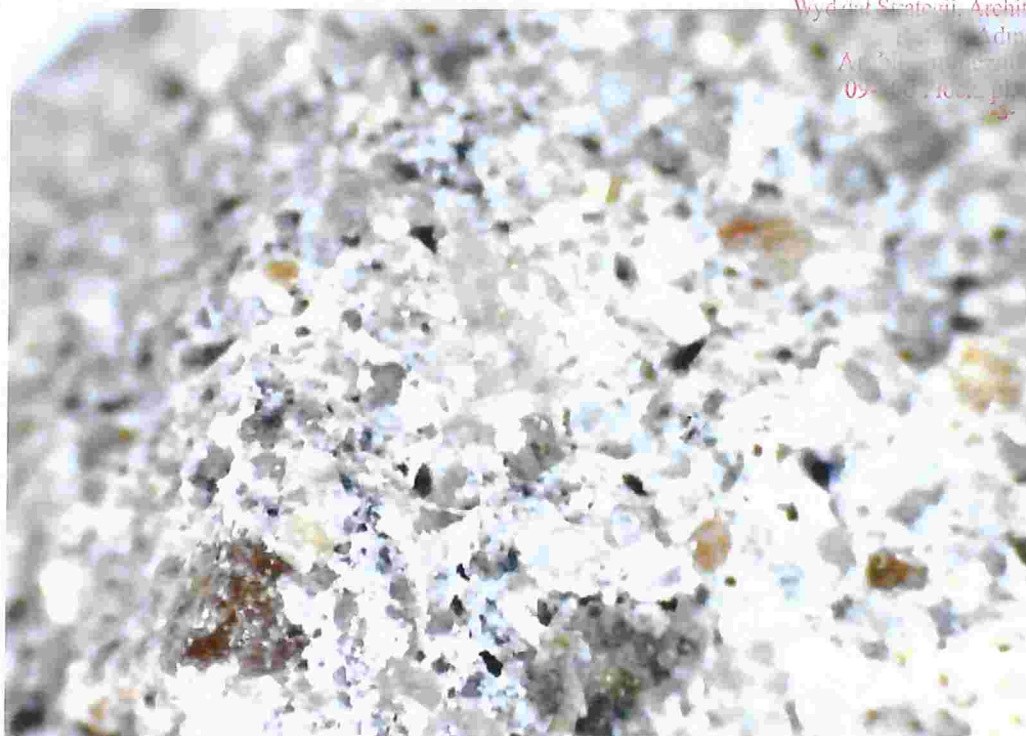
Fotografia makroskopowa tynku rzymskiego, widoczna struktura zaprawy, jasnej równo wymieszanej, skryształizowanej, z kolorowym wypełniaczem, piaskiem płukanym. Spoiwo wapienne jasne.

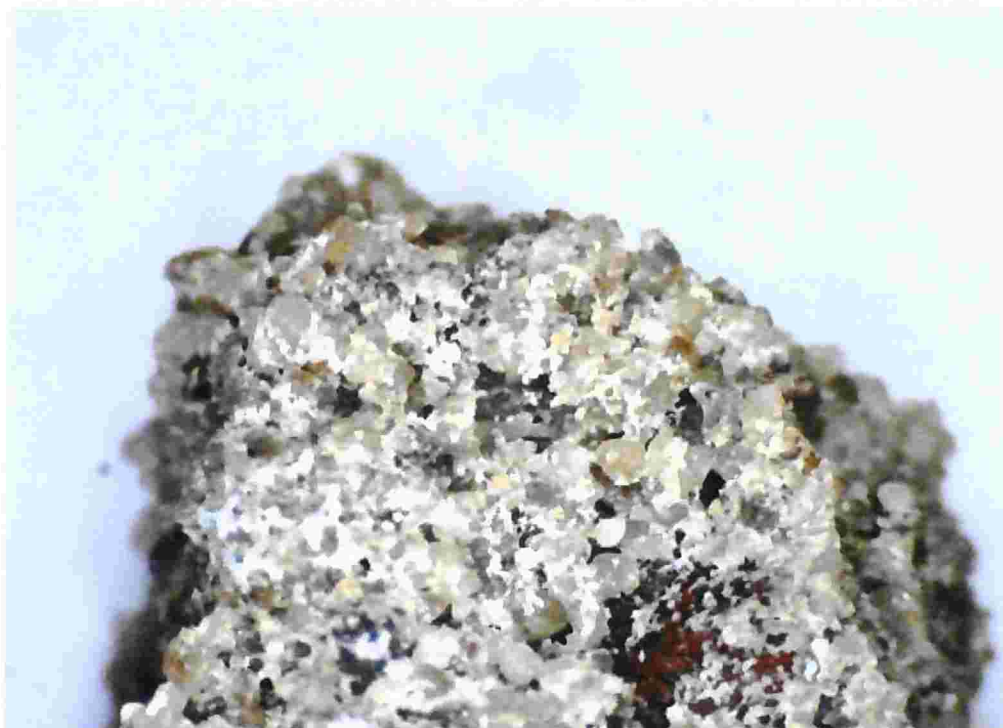
Fotografia makroskopowa tynku romańskiego z charakterystyczną ugrowo-żółtą barwą, wynikającą z wypału. Zauważalna ciemno szara warstwa to warstwa szpachli współczesnego zatarcia cementowego i farby elewacyjnej, którą pokryto ścielnie elewację.

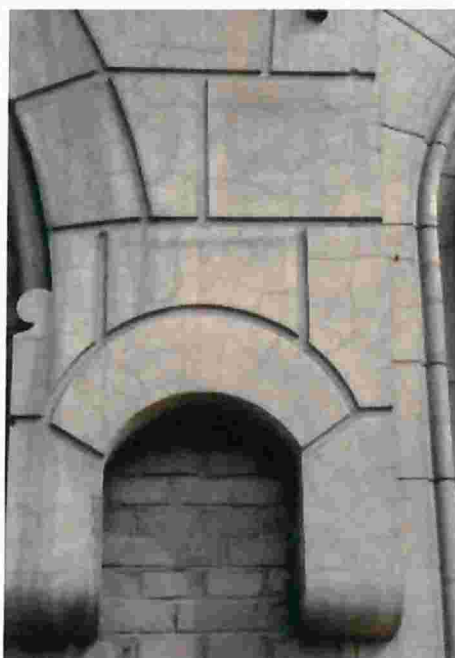
Fot. 1. Przykład tynku z cementu romańskiego o lekko spękanej powierzchni i kolorze przypominającym kamień naturalny.

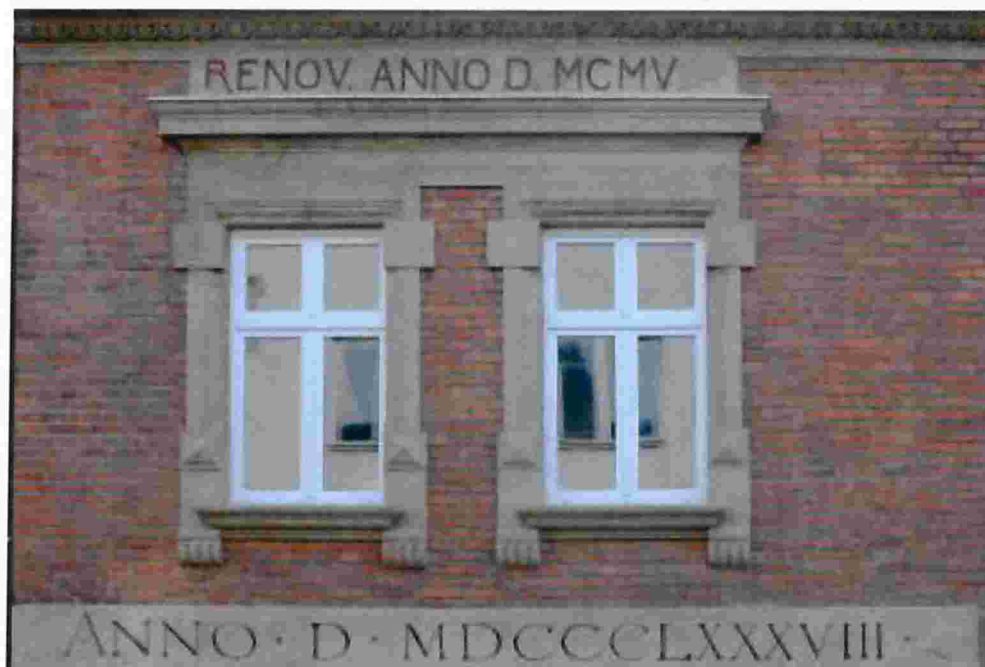
Fot. 5. Detale architektoniczne wykonane z cementu romańskiego.

Gotowe do stosowania produkty oparte o spoiwo cementu romańskiego idealnie nadają się do renowacji ogromnego zasobu budynków pochodzących z okresu historyzmu, secesji i początku modernizmu. Udaną realizacją jest ukończona kilka lat temu konserwacja kamienicy przy ulicy Smoleńsk 20 w Krakowie (fot. 4). Po oczyszczeniu elewacji ceglanej i detalu wzmocniono osłabione partie dekoracji wykonanych z cementu romańskiego, stosując preparat oparty na estrach kwasu krzemowego KSE 300. Następnie uzupełniono ubytki formy, stosując uniwersalną zaprawę Fugen und Ergänzugs Mörtel RZ. Powierzchnię lokalnie scalono kolorystycznie farbami laserunkowymi bez bieli tytanowej Historic Lasur. Efektem jest jedna z bardziej autentycznych realizacji konserwatorskich, gdzie można podziwiać prawdziwe detale wykonane z cementu romańskiego (fot. 5).

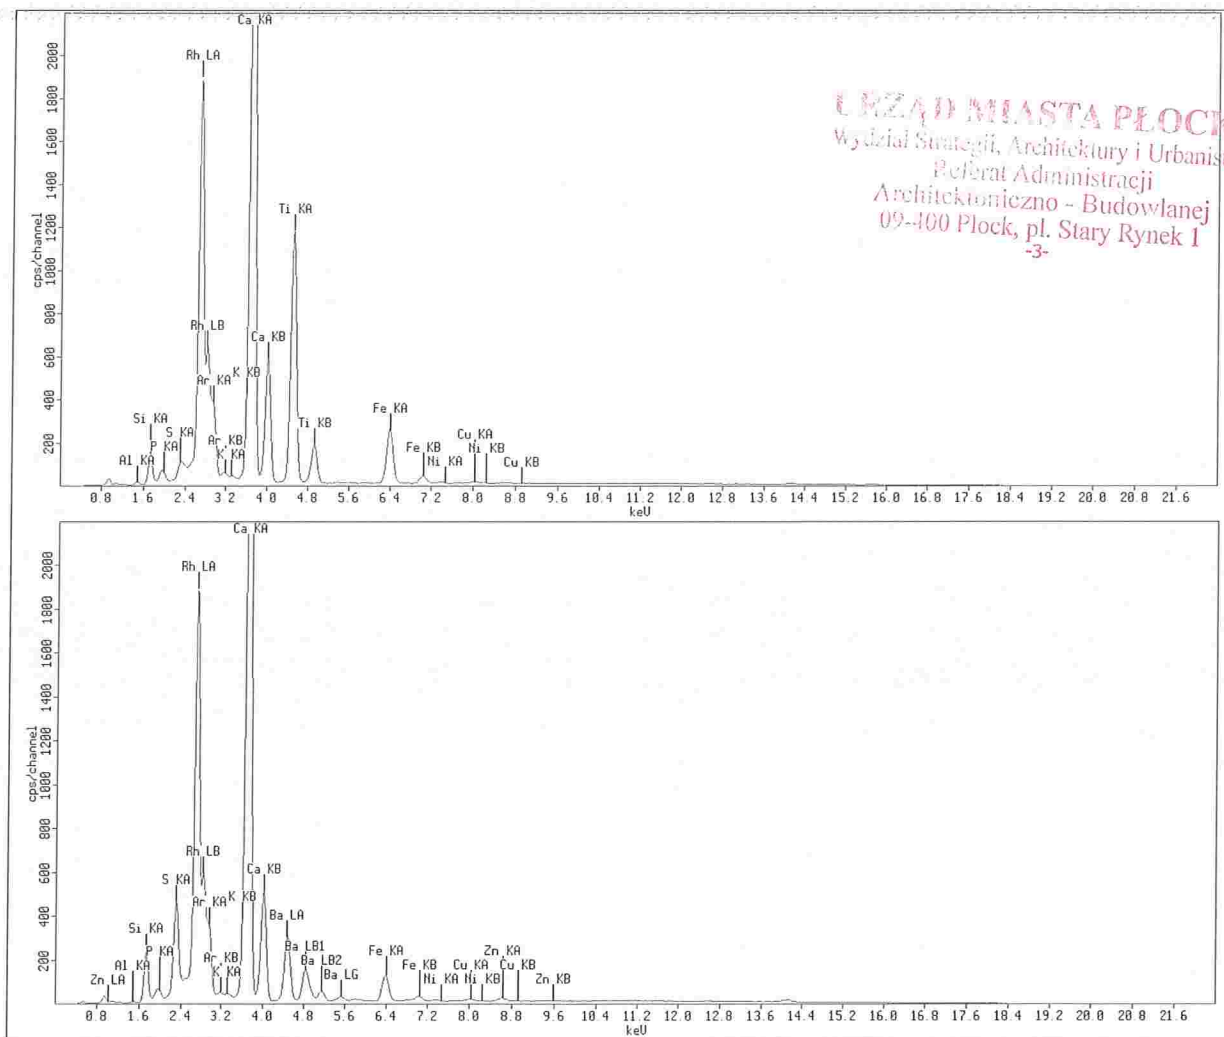
15-Ap-2024, DziecJu. GmPlock pr 2
U: 20kV, I: 100 µA, filter: <none>, medium: Air, t: 20s

Próbki 2- skład: Ca, Fe, Si, S, P, K, Ti, Ba.

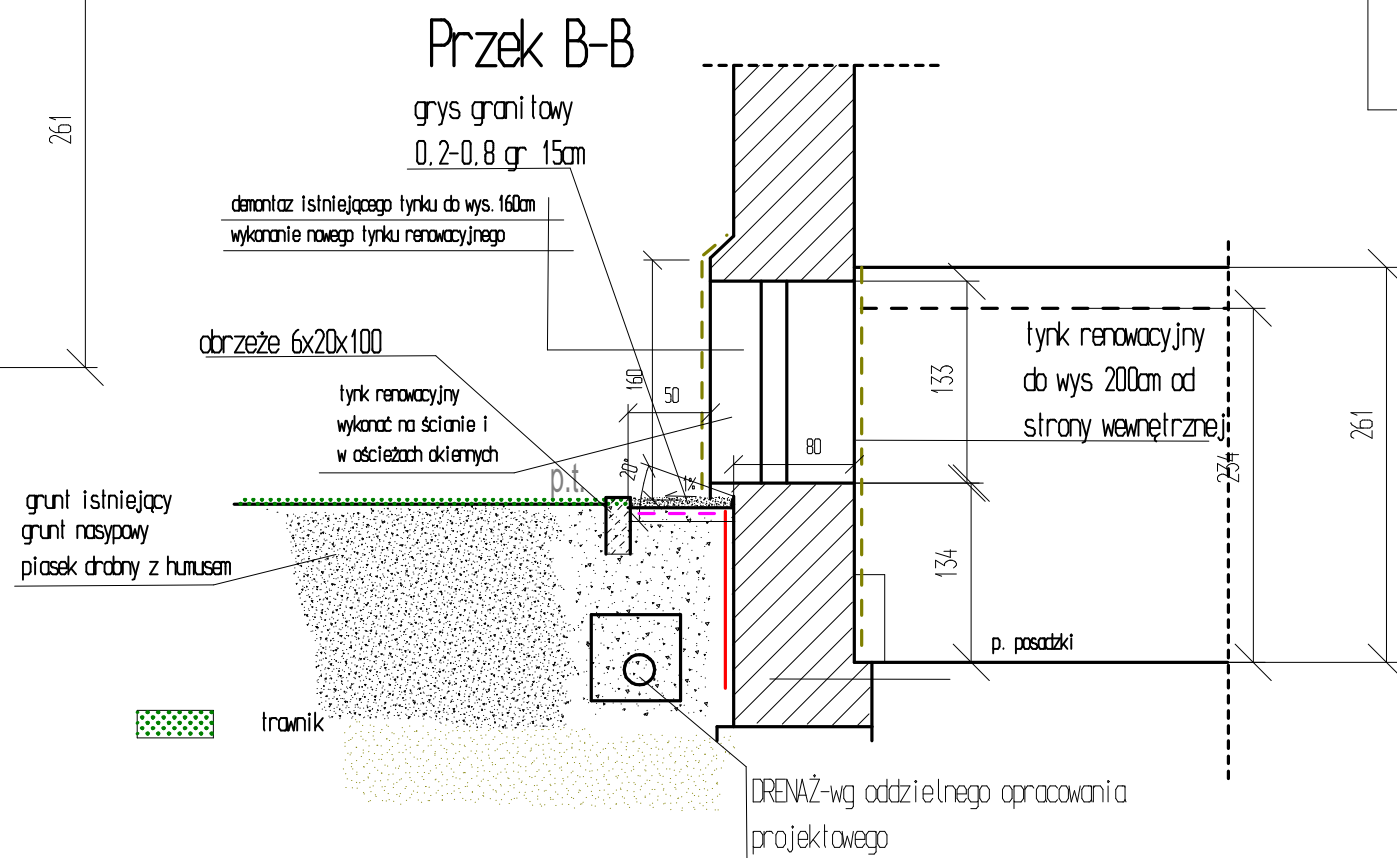
- montaż membrany kubelkowej polietylenowej (gramatura-400g/m2, wytrzymałość na ściskanie 150kn/m2)
- zasypanie ściany i zagęszczenie warstwami 30cm. Od strony północnej wykop zasypać kruszywem płukany 10-16 z zastosowaniem geowłókniny filtracyjnej. Na zasypce z kruszywa wykonać trawnik na warstwie ziemi urodzajnej gr. 10cm. Ze względu na obniżenie terenu biologicznie czynnego przy elewacji północnej zasypanie fundamentu kruszywem płukany przyspieszy infiltrację wody opadowej do gruntu.

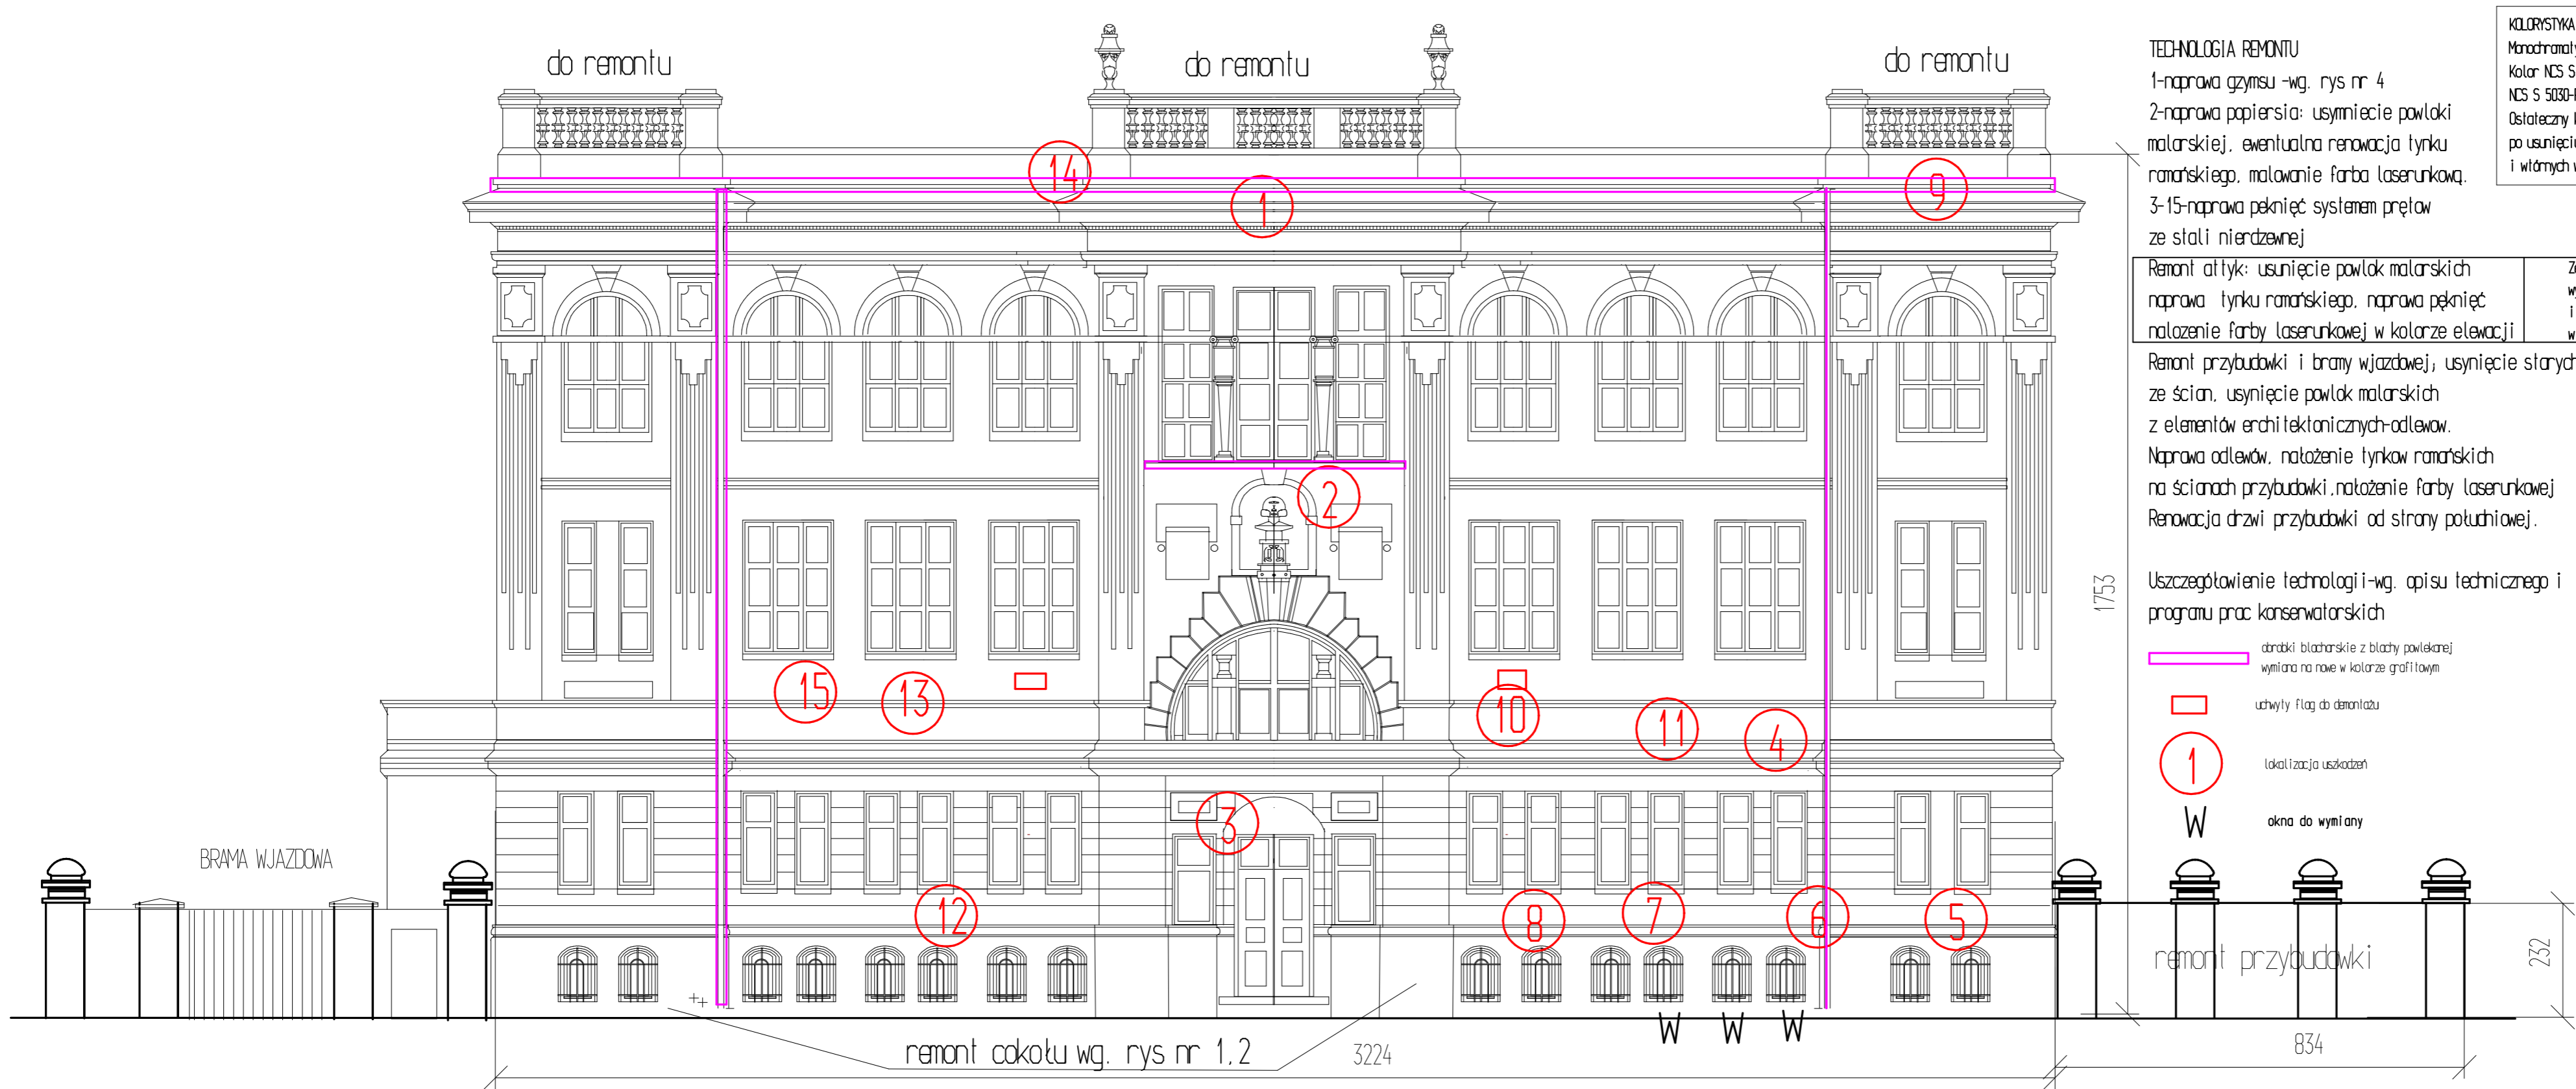
- 1-naprawa gipsu -wg. rys nr 4
- 2-naprawa popiersia: usunięcie powłoki malarskiej, ewentualna renowacja tynku ramańskiego, malowanie farba laserunkowa.
- 3-15-naprawa pęknięć systemem prętów ze stali nierdzewnej

6. Naprawa pęknięć elewacji oraz gzymsów z zastosowaniem specjalnych prętów Helibar, systemu Helifix, wklejonych na żywicy Helibond. Zakres oraz lokalizacje uszkodzeń pokazano części graficznej projektu.

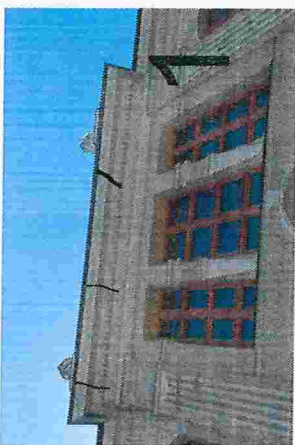
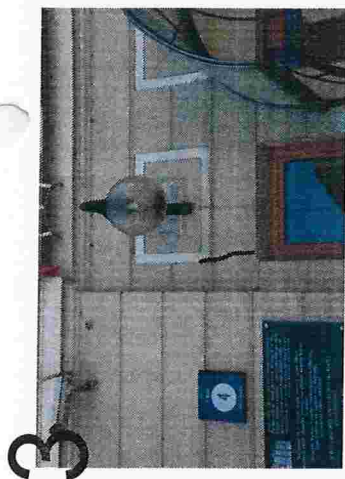
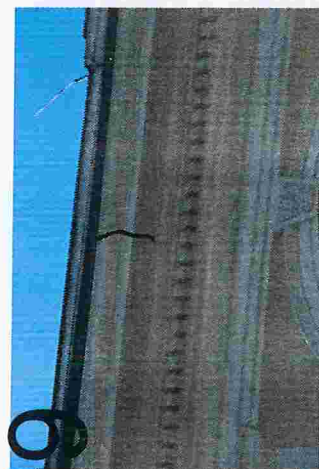
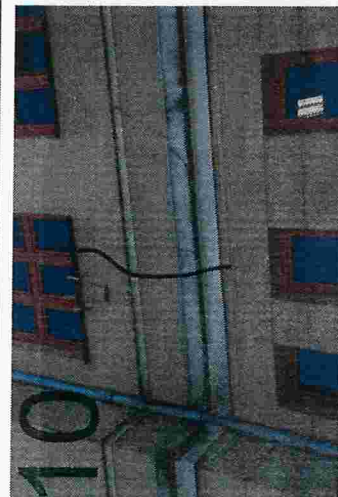
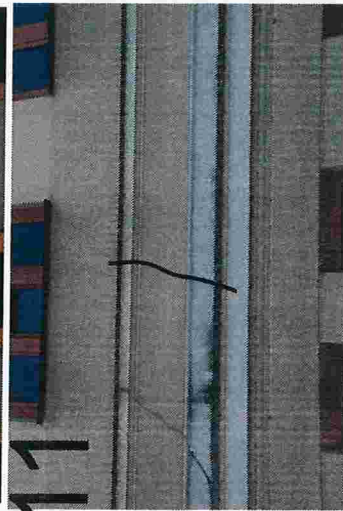
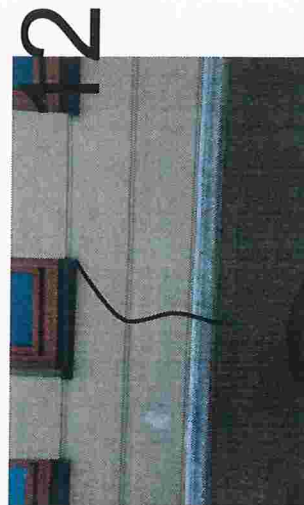
Remont attyk: usunięcie powłok malarskich
naprawa tynku ramańskiego, naprawa pęknięć
nałożenie farby laserunkowej w kolorze elewacji
