Projekt budowlany

Remont elewacji oraz izolacji ścian fundamentowych zabytкового budynku Liceum
Ogólnokształcącego z Oddziałami Dwujęzycznymi im. Władysława Jagiełły
W Płocku

OBIEKT: Budynek szkoły

Adres : 09-402 Płock ul. 3-go Maja 4 Działka nr ew. 578/12 578/9 Jedn. ew. 146201_1
Obręb ewidencyjny: 0008

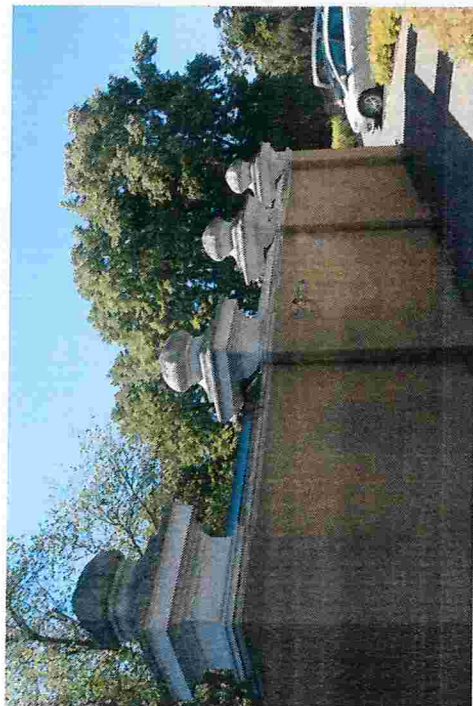
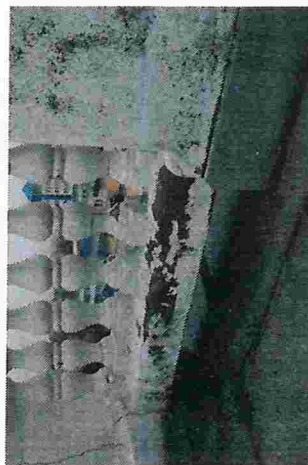
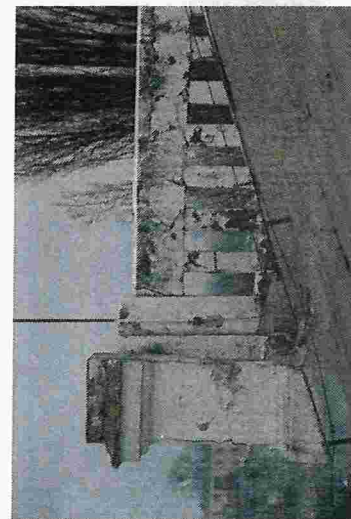
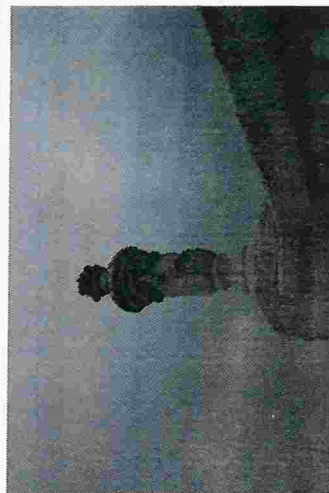
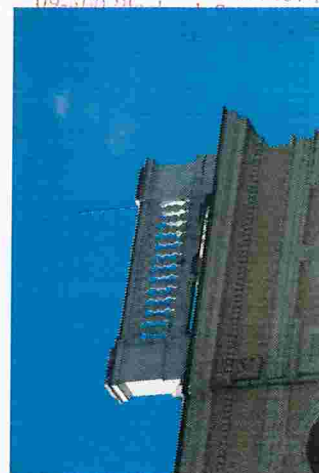
Załącznik do rys nr 3

PRZYBUDÓWKA

BRAMA WJAZDOWA

ATTYKI

pęknięcia gzymsu

po demontażu obróbki powierzchnie oczyścić
następnie zagruntować preparatem
wzmacniającym i wkleić siatkę z włókna szklanego na klej.
Zastosować siatkę MapeNet 150 firmy Mapei lub inną o
analogicznych parametrach

pręt ze stali nierdzewnej-system naprawy pęknięć
zamurowany zaprawą specjalistyczną cp murów zabytkowych
w wyciętej bruzdzie o głębokości 20cm

1-5 naprawa pęknięć systemem prętów
ze stali nierdzewnej

<p>Remont attyk: usunięcie powłok malarskich naprawa tynku ramańskiego, naprawa pęknięć nałożenie farby laserunkowej w kolarze elewacji</p>

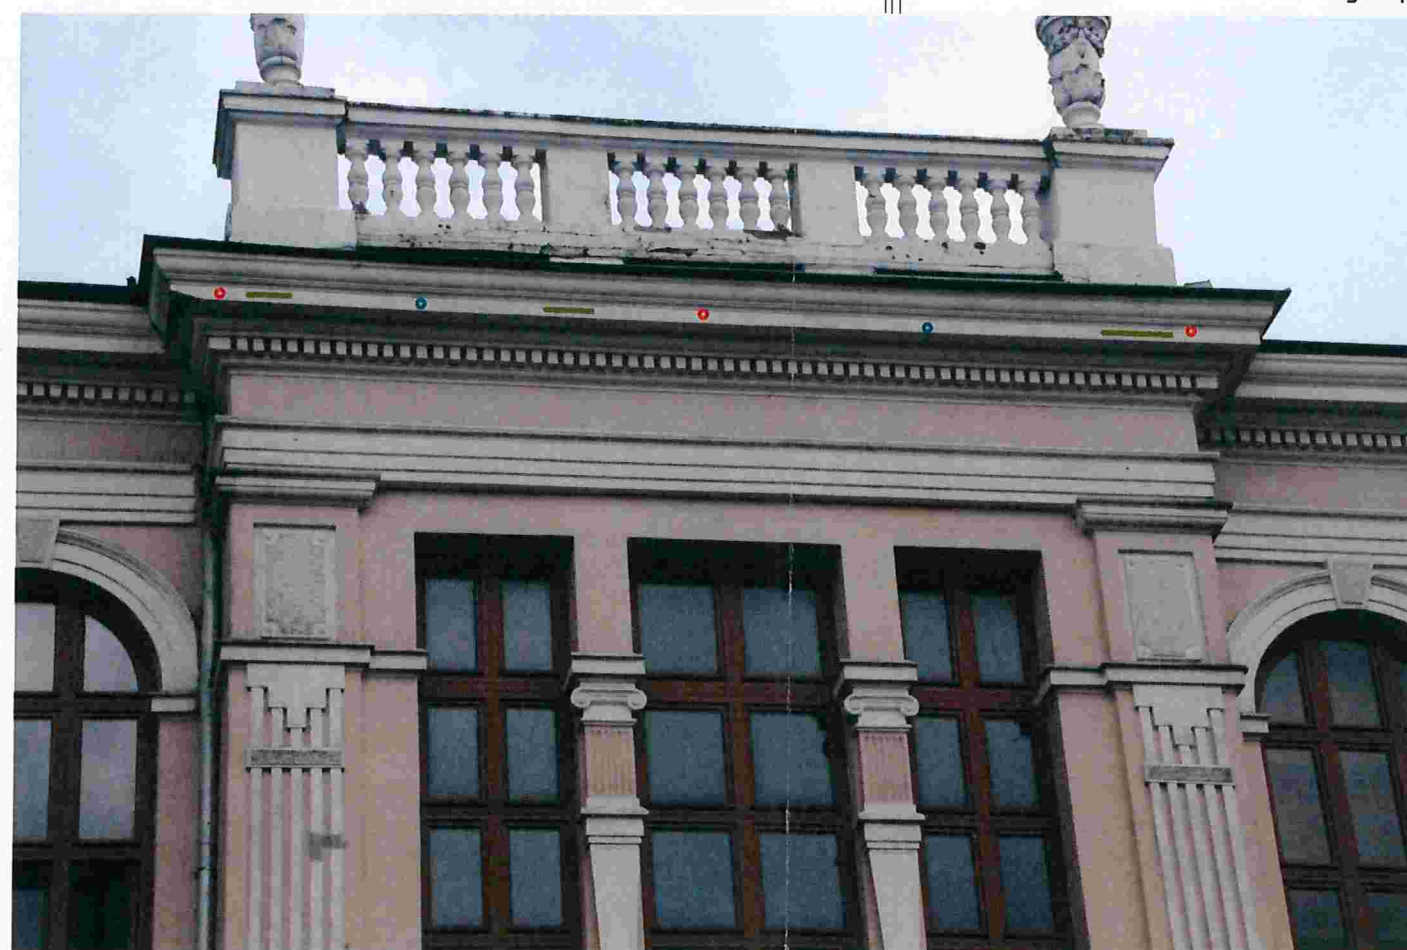
pręt wklejony prostopadle

6. Naprawa pęknięć elewacji oraz gzymsów z zastosowaniem specjalnych prętów Helibar, systemu Helifix, wklejonych na żywicy Helibond. Zakres oraz lokalizacje uszkodzeń pokazano części graficznej projektu.

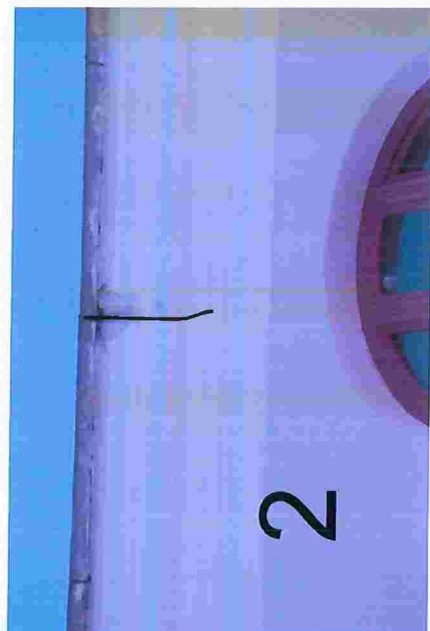
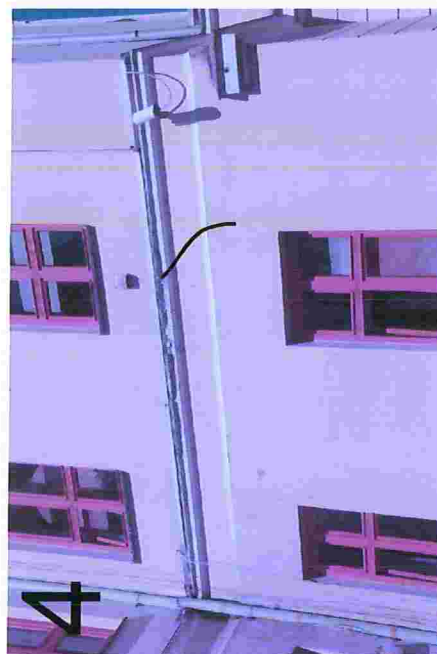
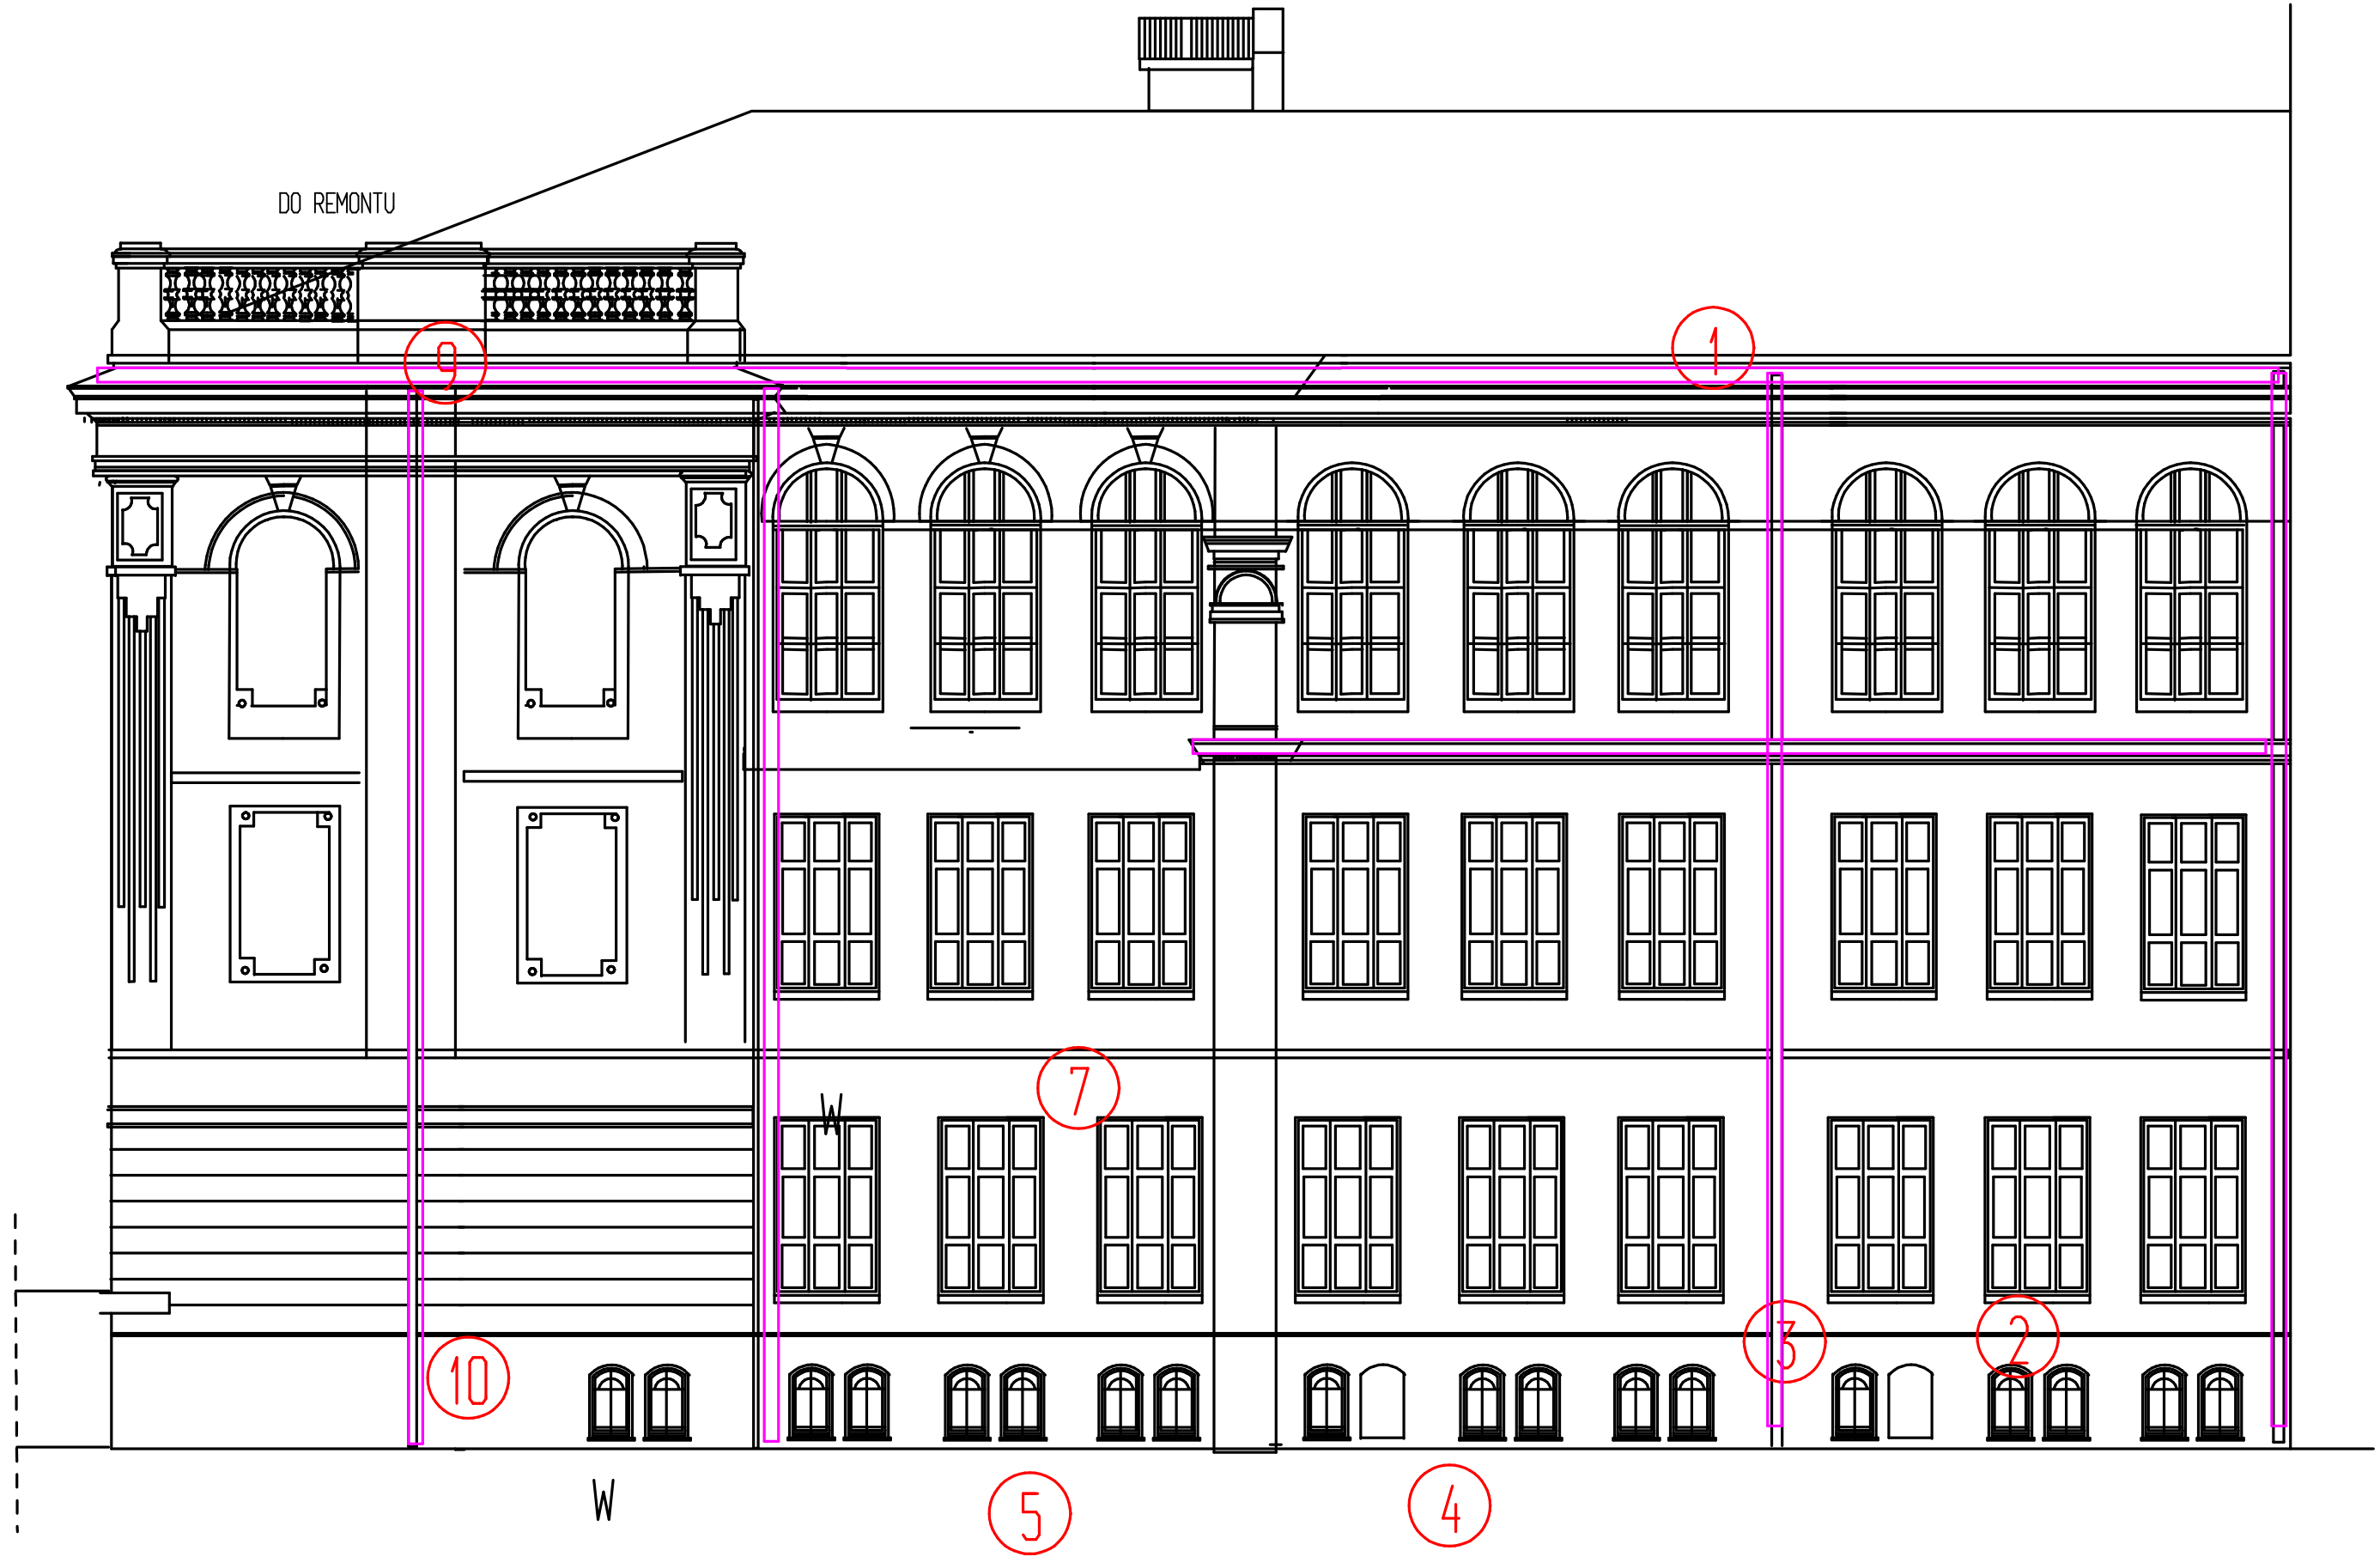
Załącznik do rys nr 5

DOK. FOT. USZKODZEŃ

UPORZĄDKOWANIA PRZEWODÓW NA ELEWACJI
Wszystkie przewody biegnące na elewacji
należy ukryć pod tynkiem

1-5 naprawa pęknięć systemem prętów
ze stali nierdzewnej
Remont attyk: usunięcie powłok malarskich
naprawa tynku ramarskiego, naprawa pęknięć
nałożenie farby laserunkowej w kolorze elewacji
Ze względu na bardzo zły stan elementów należy przewidzieć
wykonanie nowego elementu w technologii odlew z cementu ramarskim
i osadzeniu go na elewacji. Rzeczywisty stan elementów ujawni się
w trakcie usuwania wykonanych warstw malarskich

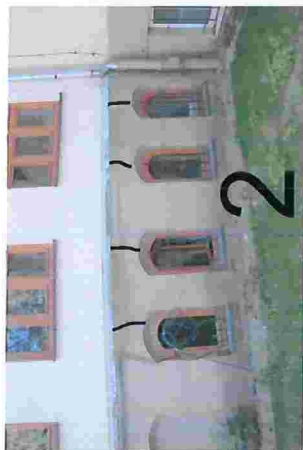
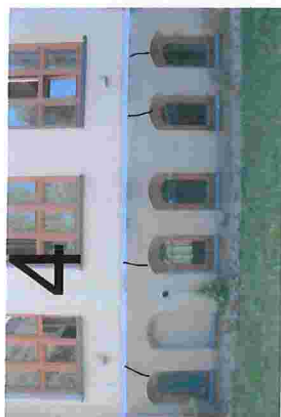
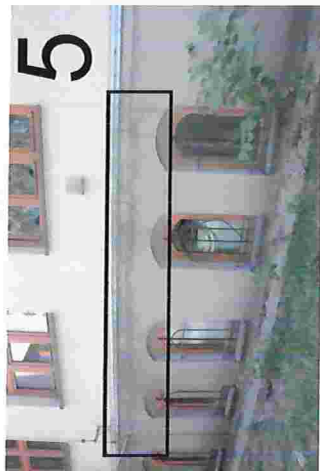
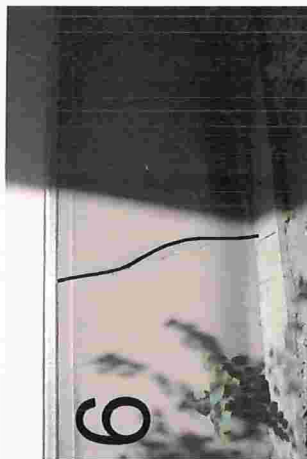
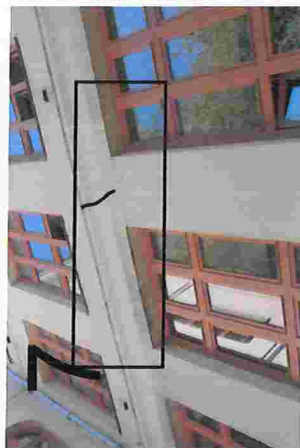
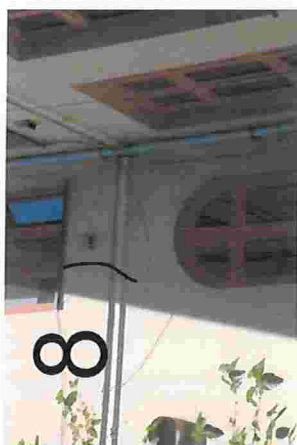
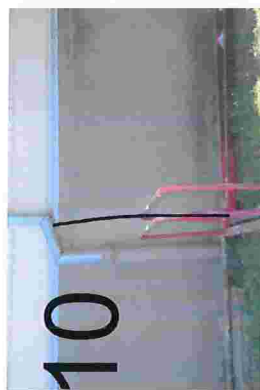
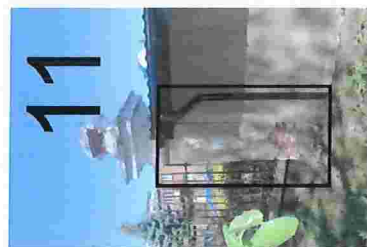
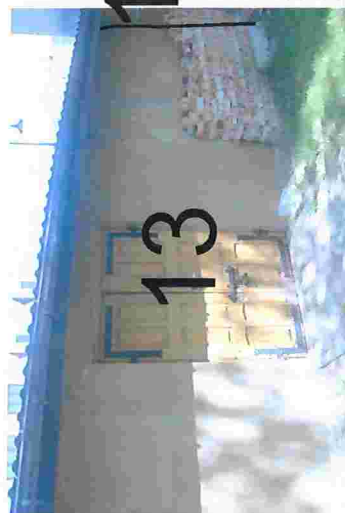
Załącznik do rys nr 6

DOK. FOT. USZKODZEŃ

drabaki blaszarskie z blachy powlekanej
wymiana na nowe w kolorze grafitowym
1 lokalizacja uszkodzeń
W okna do wymiany
