Karta dokumentacyjna osuwiska wraz z opinią

1. Miejscowość: Łęki Górne	2. Gmina: Pilzno	3. Powiat: dębicki	4. Województwo: podkarpackie
5. Mapa topograficzna 1:10 000 (godło, nazwa): M-34-79-A-b-2	6. Arkusz SMGP 1:50 000: 1001 – Tuchów	7. Współrzędne geograficzne: 21° 12' 17" E 49° 57' 31" N	
8. Kraina geograficzna: Kotlina Pilźnieńska	9. Jednostka tektoniczna: jednostka śląska	10. Zlewnia: Dulcza	
11. Inne dane lokalizacyjne: W przysiółku Granica przy drodze powiatowej nr 1307R Łęki Górne – Zwiernik – Zalasowa w km około 1+760 – 1+810.

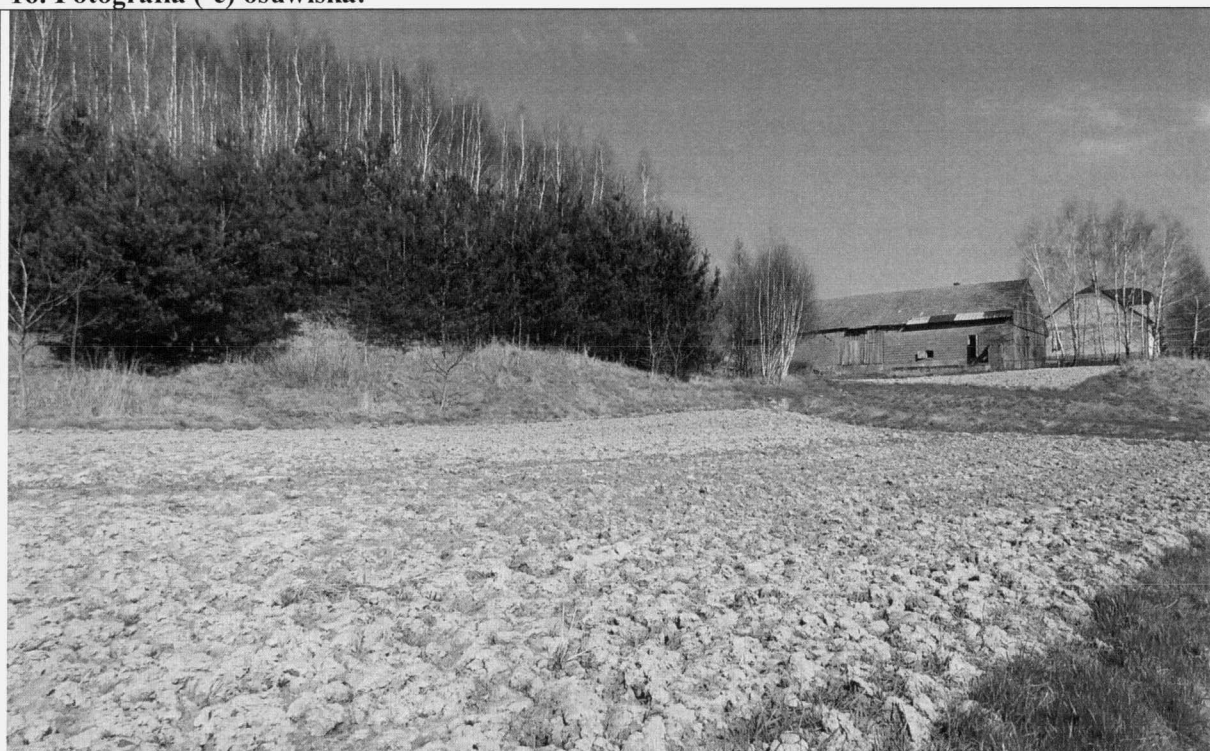
Skarpa główna od strony północnej i uszkodzony budynek

W przypadku dalszych ruchów osuwiska i uszkodzeń budynków mieszkalnych powodujących zagrożenie zdrowia i życia mieszkańców należy wyłączyć je z użytkowania. Proponuje się, aby ich odbudowy dokonać na terenie nie objętym i nie zagrożonym procesami osuwiskowymi. Obszar osuwiska w całości wraz ze strefą buforową powinien być wyłączony z dalszej zabudowy w planach zagospodarowania przestrzennego.

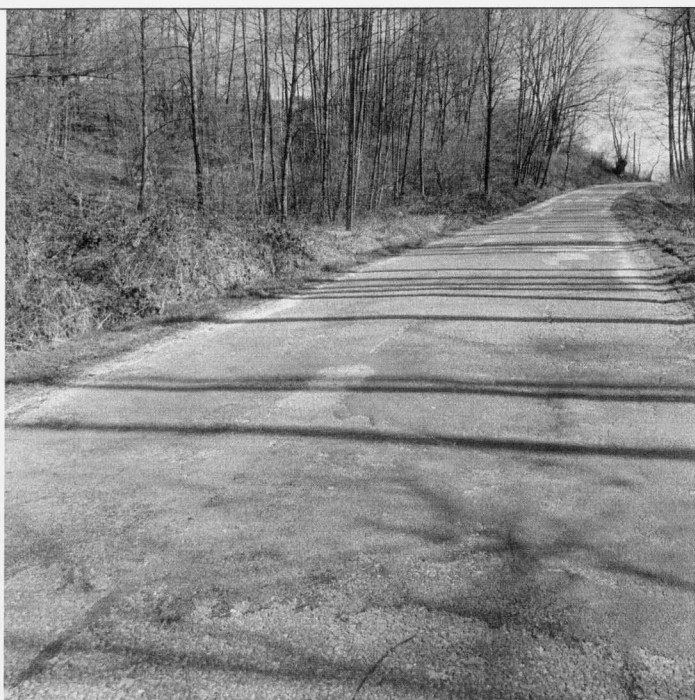
1. Data powstania: b. d.	Opis/uwagi:	3. Przyczyna ruchu osuwiskowego:
2. Rozwój osuwiska w czasie: 2010, 2012	Opis/uwagi: Pęknięcia drogi powiatowej i osunięcia skarpy	3. Przyczyna ruchu osuwiskowego: naturalna – infiltracja wód opadowych i roztopowych, wypływy wód na zboczu, sztuczna – złe odprowadzenie wód ze stoku

Uszkodzona droga powiatowa

TAK NIE	Opis: Naprawa drogi powiatowej
--------------------	---------------------------------------

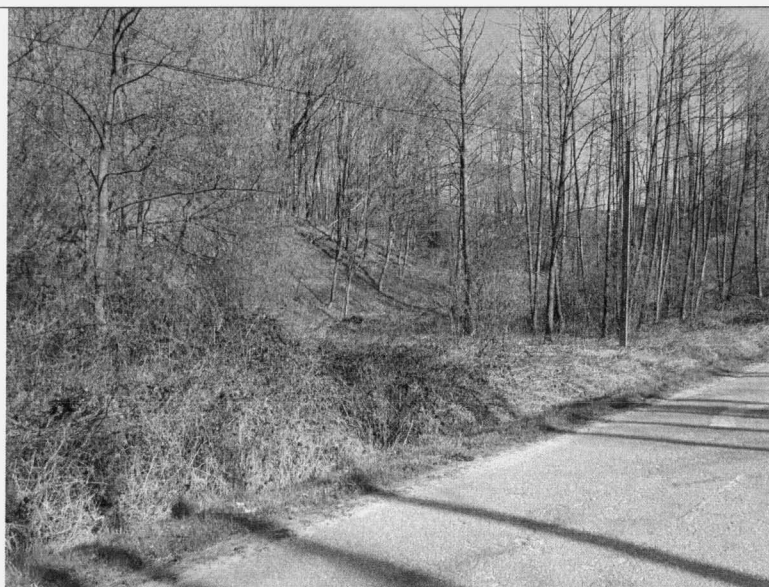
Fragment dolnej części osuwiska o strony północnej
