OPINIA GEOTECHNICZNA

**dla zagospodarowania skarpy i remontu schodów
przy ul. Hallera w Świeciu**

Bydgoszcz kwiecień 2022 r

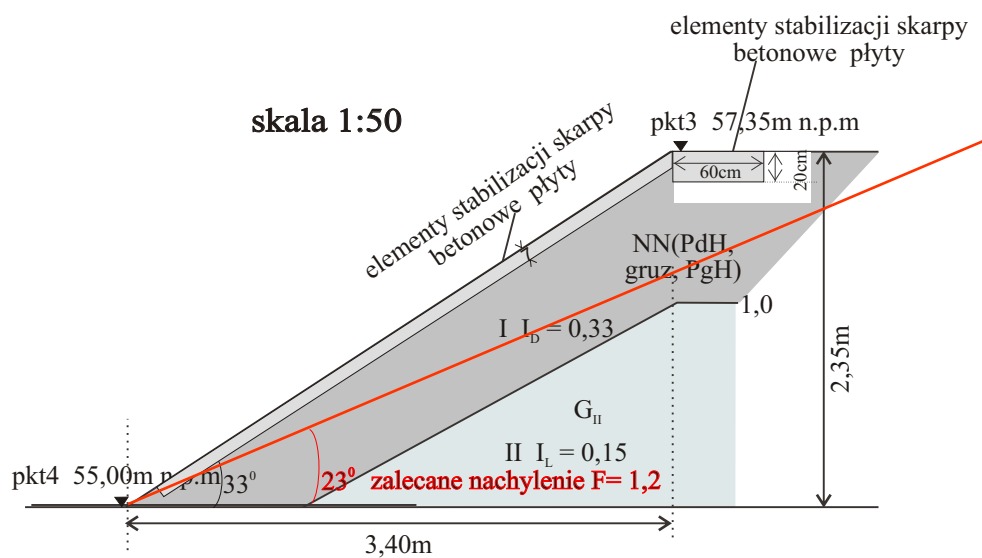
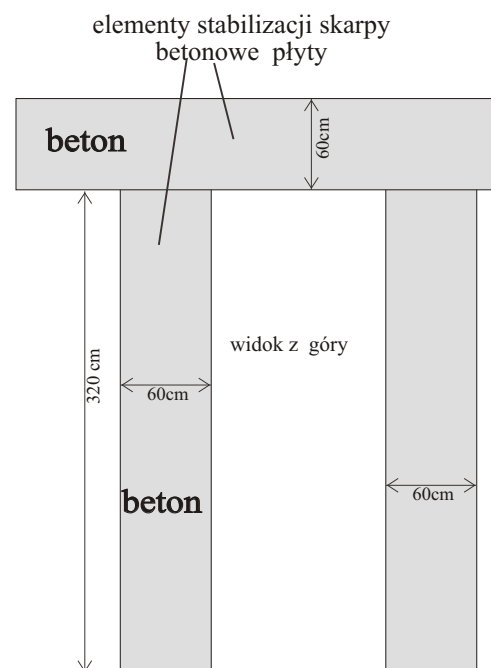
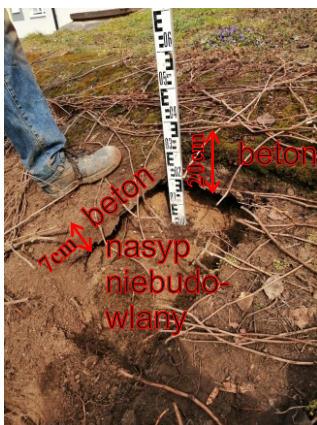
rysunki skarpy

- 1.2. Skarpa znajduje się aktualnie w stanie równowagi, jest stateczna, jej stały kształt / utrzymanie górnej krawędzi oraz nachyleń / zapewniają wykonane zabezpieczenia / betonowe płyty patrz zał. nr 5 / oraz gęsto posadzone rośliny, darń oraz rozciągnięte na powierzchni geowłókniny. Lokalnie w miejscach odsłoniętych widoczne są ślady płytkiej, powierzchniowej erozji spływu powierzchniowego.

- Przeanalizować wykonanie starosowania zbocza, powyższe utrzymałoby jego stateczność bez przesuwania górnej krawędzi.
 - Dla utrzymania dotychczasowych nachyleń skarpy wskazane jest wykonanie zabezpieczeń podobnych do istniejących tj; w linii górnej krawędzi oraz ograniczających siłę spływu powierzchniowego, utrzymanie gęsto porastających ją roślin.
