**OPINIA
GEOTECHNICZNA**

dla projektowanej modernizacji stadionu miejskiego
położonego na działce nr 31 (obręb 12)

w **Pyrzycach**

Nr arch.: **SZ-2638**

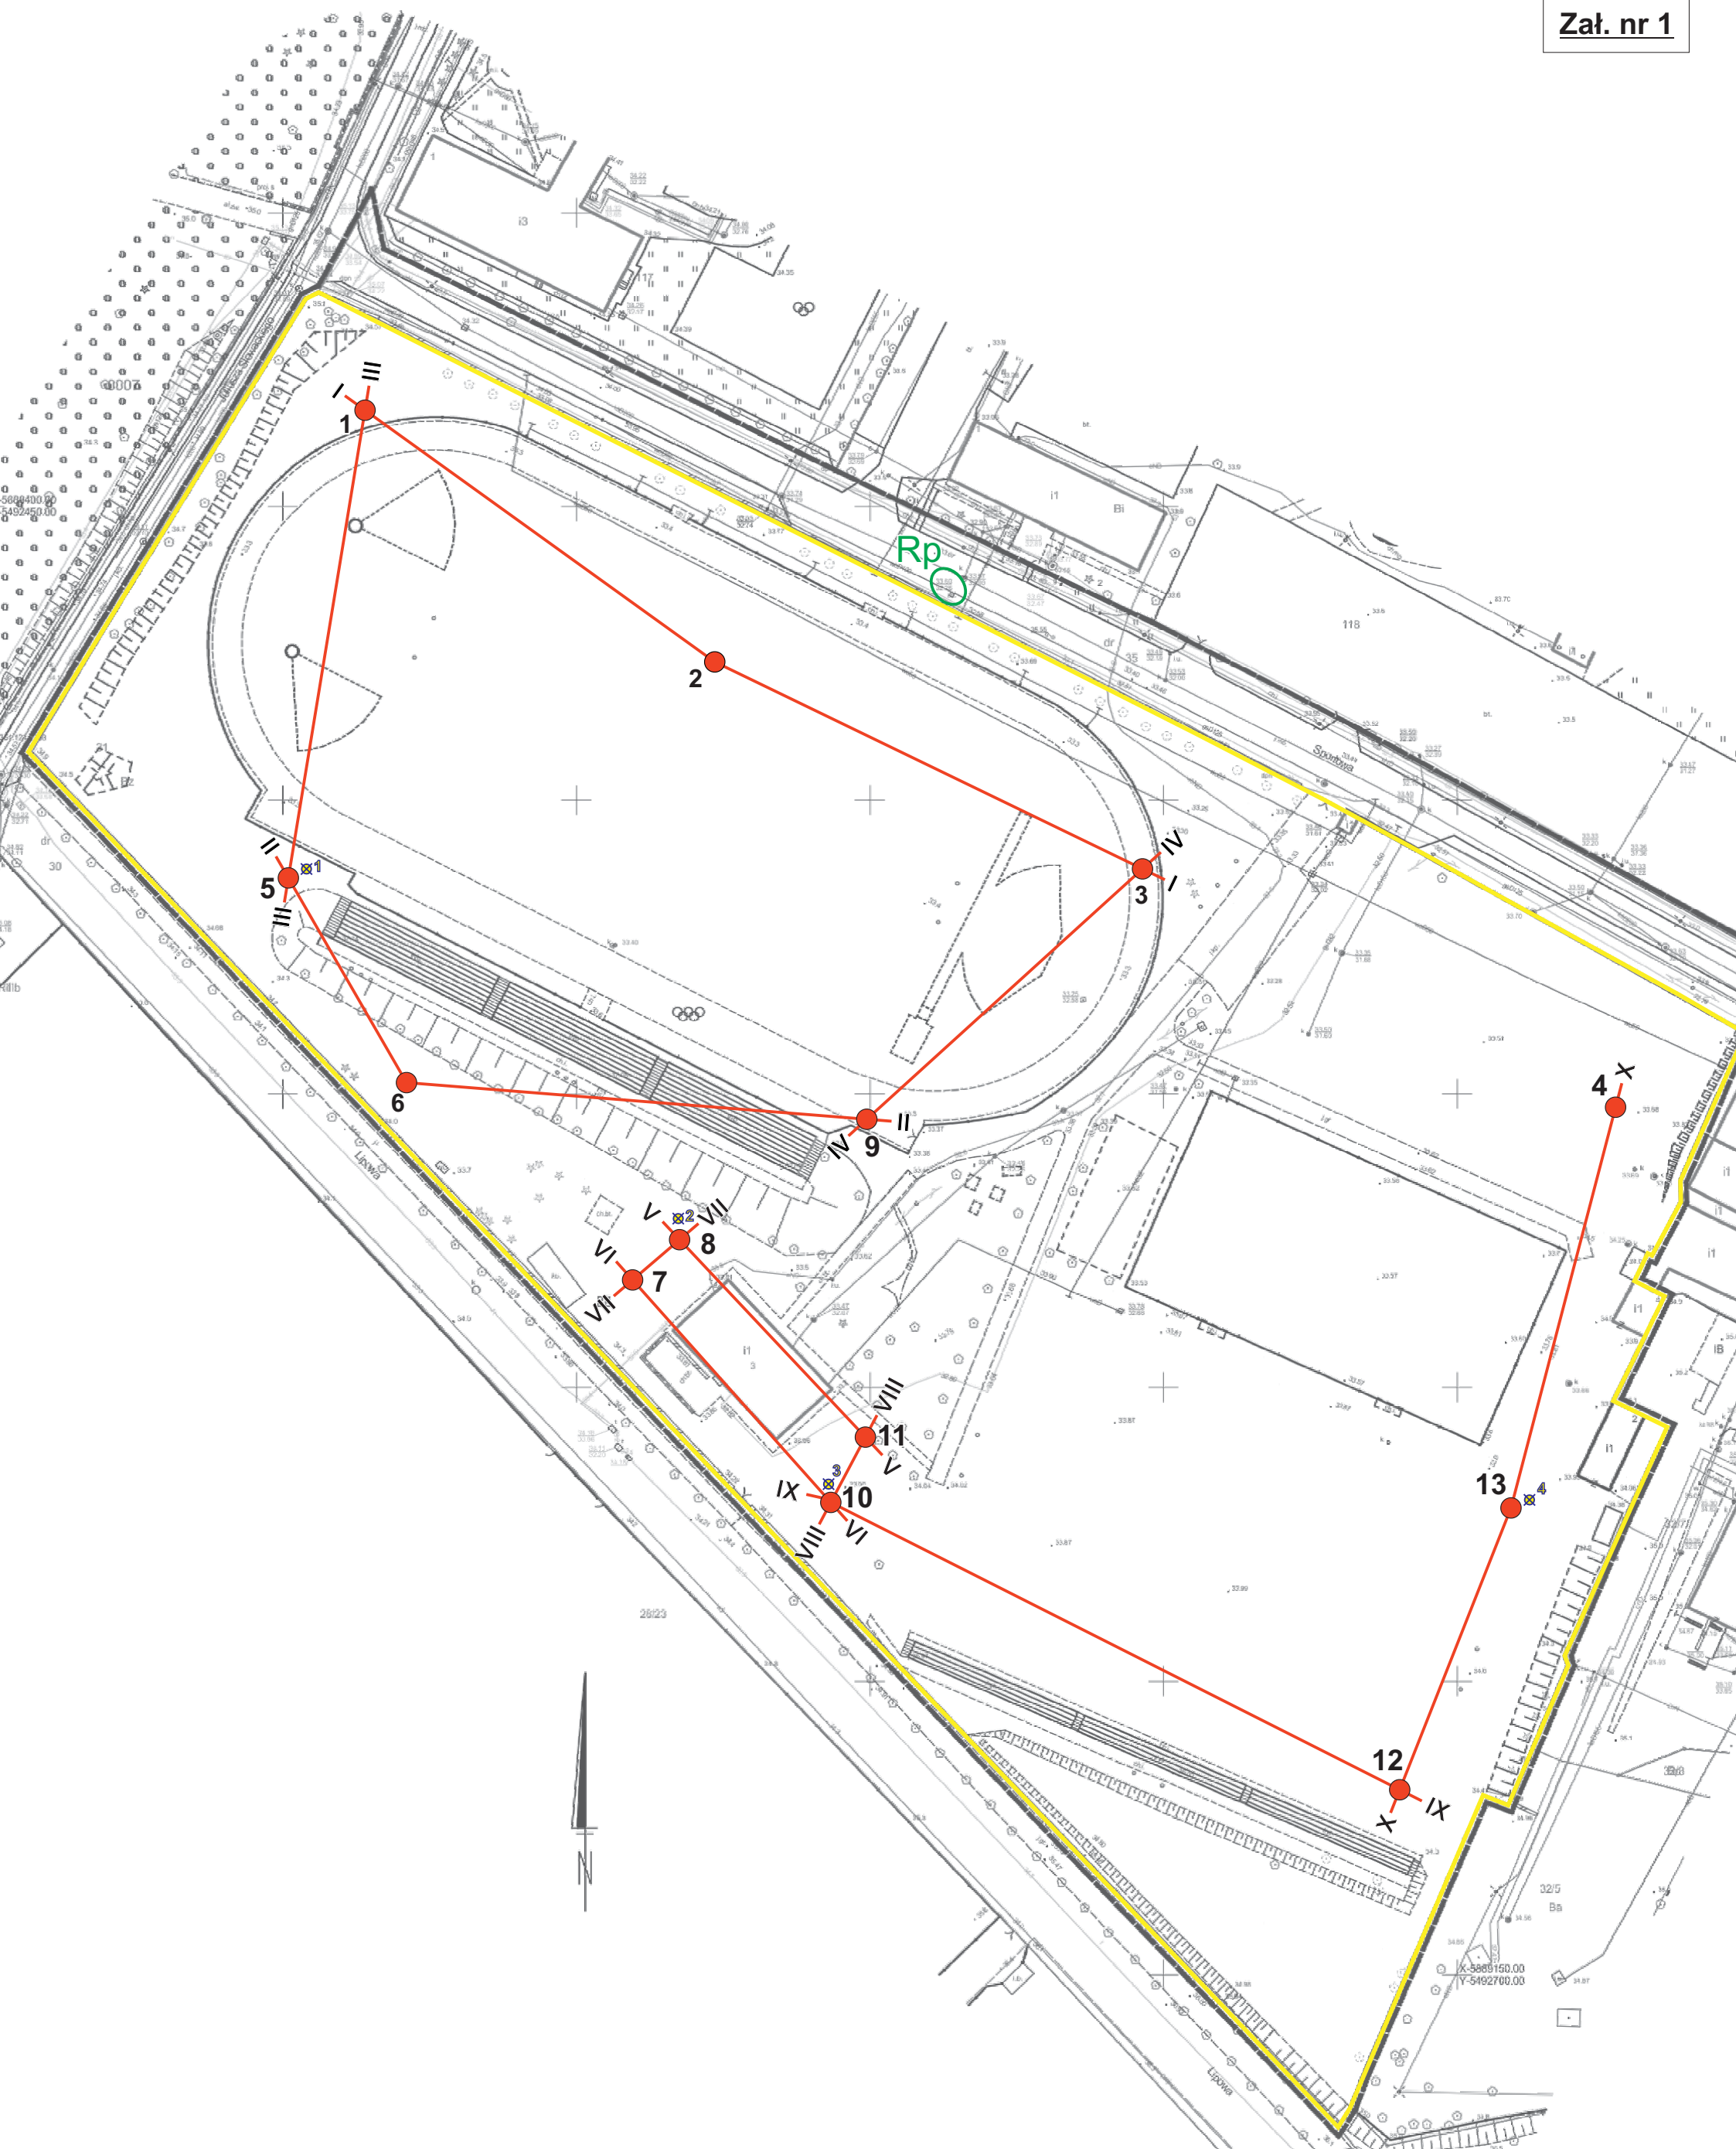
Załączona do niniejszego opracowania *Mapa dokumentacyjna* w skali 1 : 1000 opracowana została na podkładzie sytuacyjno – wysokościowym dostarczonym przez **Zleceniodawcę**, na którym naniesiono wykonane wyrobiska.

Dozór prac polowych sprawował uprawniony geolog Sławomir Grzankowski, który również wytyczył wyrobiska badawcze metodą domiarów prostokątnych w nawiązaniu do stałych punktów w terenie. Wyrobiska zostały zaniwelowane do przyjętego za reper roboczy punktu wysokościowego, o rzędnej $H = 33,60$ m n.p.m. (zaznaczonego na *Mapie dokumentacyjnej*).

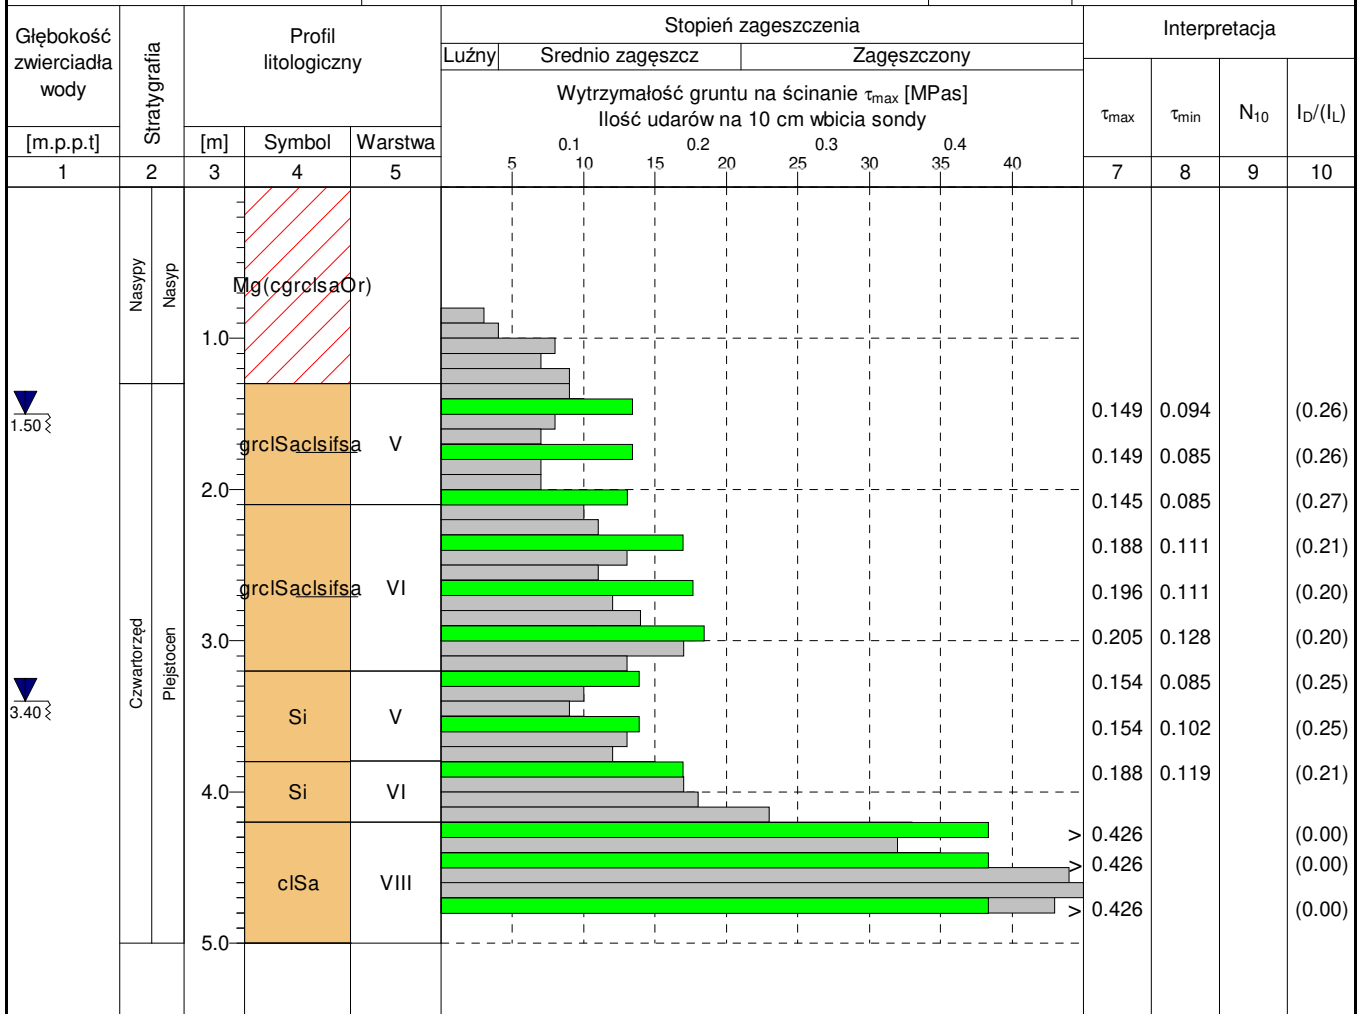
System sondowania: udarowy

Rzędna: 33.61 m n.p.m.

Data sondowania: 2020-01-08

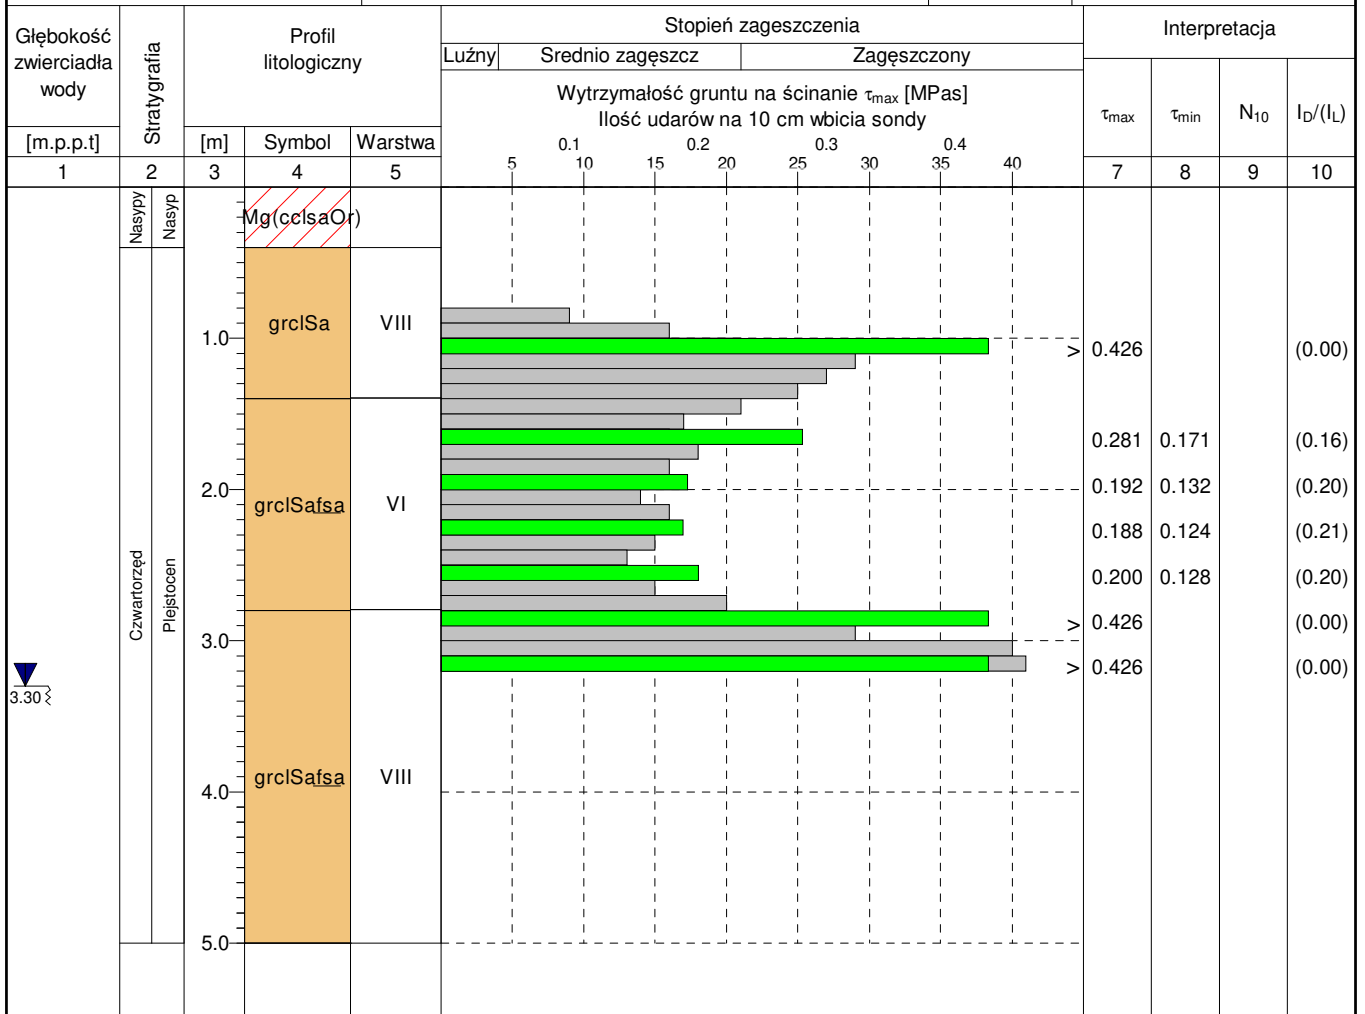
System sondowania: udarowy

Rzędna: 33.87 m n.p.m.

Data sondowania: 2020-01-08
