**EKSPERTYZA TECHNICZNA  
W ZAKRESIE BEZPIECZEŃSTWA POŻAROWEGO  
RZECZOZNAWCY DS. BUDOWLANYCH  
I RZECZOZNAWCY DS. ZABEZPIECZEŃ  
PRZECIWPOŻAROWYCH  
BUDYNKU NR 3 BAZY KWATERUNKOWEJ  
SZKOŁY POLICJI W PILE  
PLAC STASZICA 3**

*Ekspertyza techniczna opracowania w trybie § 2 ust. 3a rozporządzenia Ministra Infrastruktury z dnia 12 kwietnia 2002 r. w sprawie warunków technicznych, jakim powinny odpowiadać budynki i ich usytuowanie (Dz. U. z 2020 r., poz. 1608),*

Poznań, grudzień 2021 r.

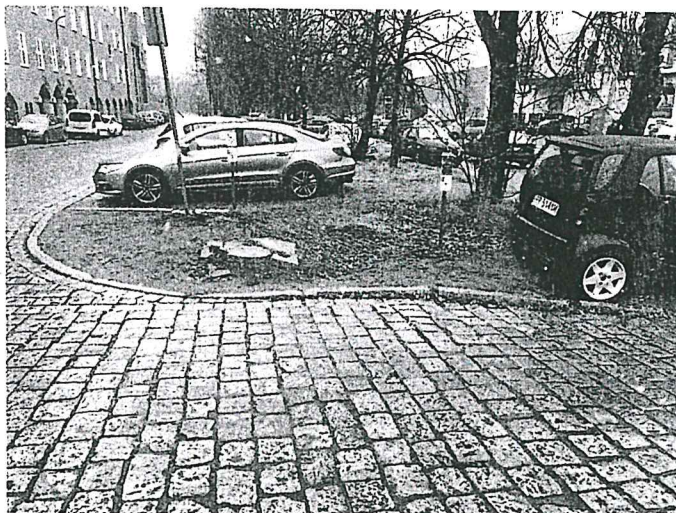
Zgodnie z wymaganiami § 3 oraz § 5.1. rozporządzenia /5/, dla analizowanego budynku wymagane jest zapewnienie wody do zewnętrznego gaszenia pożaru w ilości 20 dm<sup>3</sup>/s z dwóch hydrantów o średnicy 80 mm lub 200 m<sup>3</sup> zapasu wody w przeciwpożarowym zbiorniku wodnym. Pierwszy hydrant podziemny DN 80 zlokalizowano po drugiej stronie ulicy przy sklepie Decathlon w odległości 32 m od budynku analizowanego.

Drugi hydrant zlokalizowano w ulicy Zygmunta Starego w odległości 82,4 m od analizowanego budynku.

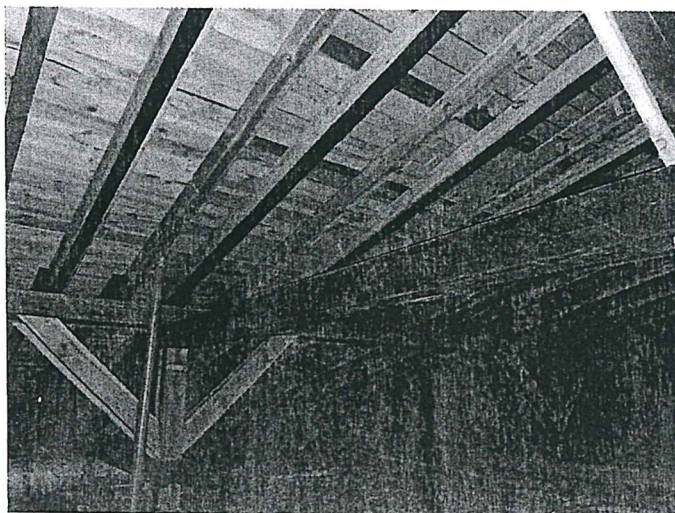
1. **Niezgodność Nr 1:** drewniana konstrukcja dachu bez potwierdzonej klasy odporności ogniowej R 15 przy szacowanej klasie odporności ogniowej R 10 – niezgodność z § 216.1 rozporządzenia /3/.

1. **Niezgodność Nr 1:** drewniana konstrukcja dachu bez potwierdzonej klasy odporności ogniowej R 15 przy szacowanej klasie odporności ogniowej R 10 – niezgodność z § 216.1 rozporządzenia /3/.

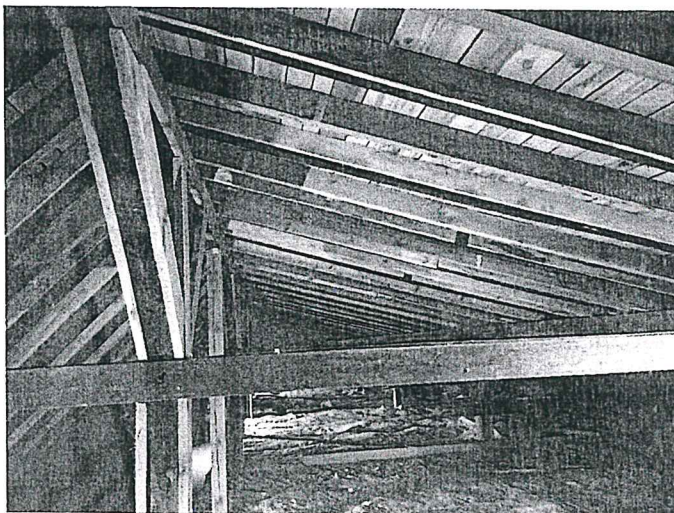
2. **Niezgodność Nr 2:** drewniana konstrukcja nośna dachu bez potwierdzonej cechy nierozprzestrzeniania ognia oraz przekrycie dachu budynku (pokrycie z papy asfaltowej) bez potwierdzonej cechy Broof(t1) – niezgodność z § 216.2 rozporządzenia /3/.

1. **Niezgodność Nr 2:** w ramach prowadzonych prac budowlanych widoczne drewniane elementy konstrukcji dachu budynku zostaną zabezpieczone do cechy nierozprzestrzeniania ognia.

2. **Niezgodność Nr 2:** przekrycie dachu budynku (pokrycie z papy asfaltowej) bez potwierdzonej cechy Broof(t1) – niezgodność z § 216.2 rozporządzenia /3/.

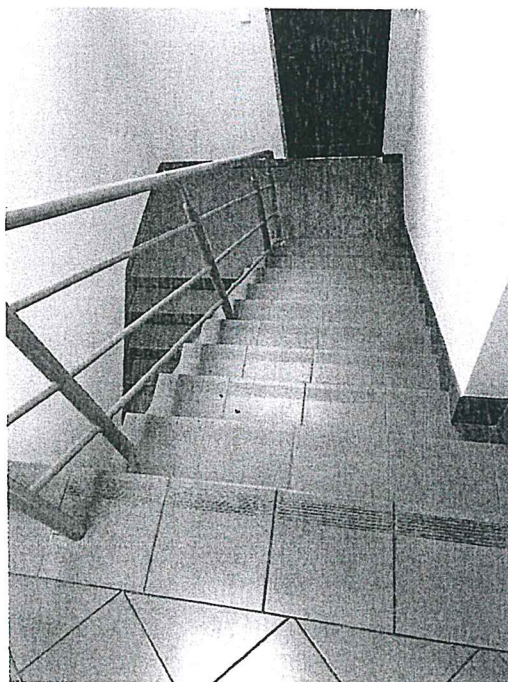
3. **Niezgodność Nr 3:** minimalne wymiary klatek schodowych w zakresie:

- zawężonych biegów do szerokości 1,05 m (klatka schodowa KS2) zamiast wymaganych 1,20 m,

3. **Niezgodność Nr 3:** minimalne wymiary klatek schodowych w zakresie:
  - zawężonych biegów do szerokości 1,05 m (klatka schodowa KS2) zamiast wymaganych 1,20 m,

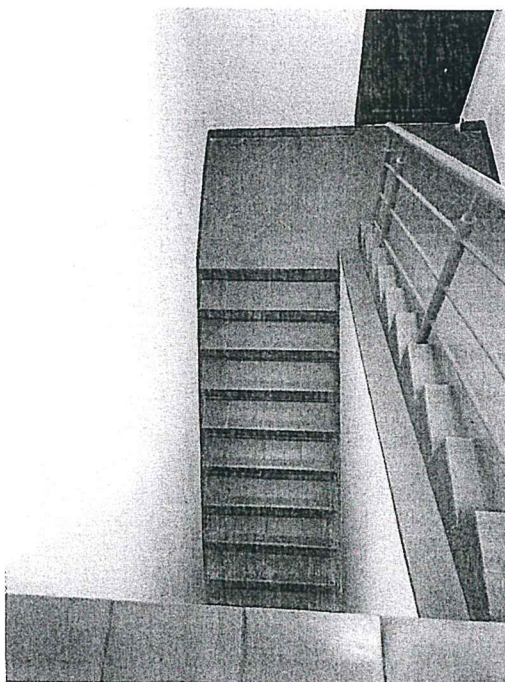
- zawężonej szerokości spocznika do wartości 1,05 m (klatka schodowa KS2), 1,37 m (klatka schodowa KS3), 1,48 m (schody S1) zamiast wymaganych co najmniej 1,50 m,

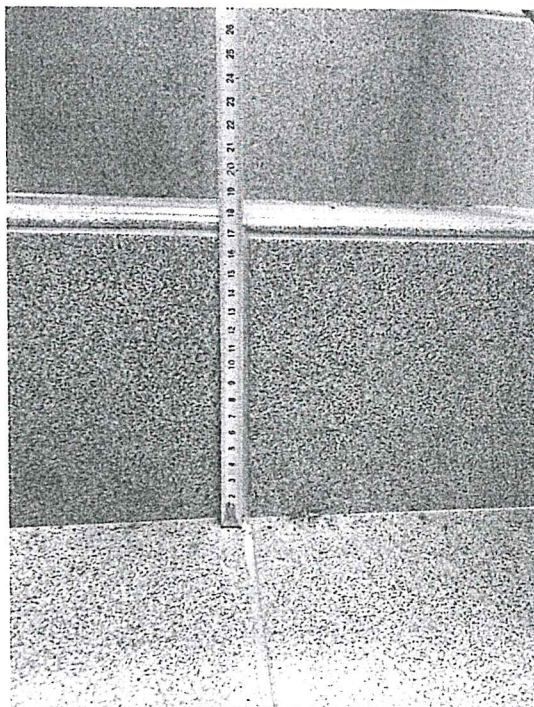
- wysokości stopni: 0,18 m (klatka schodowa KS1), 0,205 m (klatka schodowa KS2), 0,18 m (schody S1) zamiast wymaganych maksymalnie 0,175 m,

stanowią niezgodność z wymaganiami § 68.1 rozporządzenia /3/.

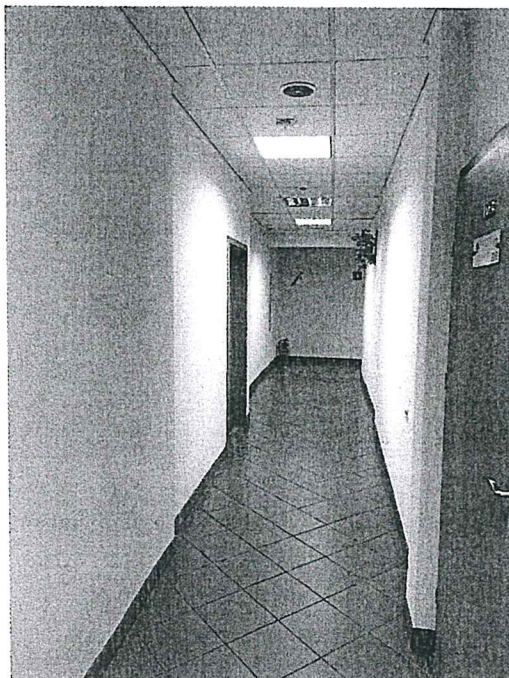
7. **Nie zgodność Nr 7:** aktualnie przy uwzględnieniu braku podziału budynku na dwie strefy pożarowe, z piętra budynku z najniekorzystniej usytuowanych pomieszczeń nr 35 i 36 zakwalifikowanych do kategorii zagrożenia ludzi ZL V długość dojścia ewakuacyjnego przy występującym jednym kierunku ewakuacji wynosi około 40 m zamiast maksymalnie 10 m – niezgodność z § 256.3 rozporządzenia /3/.

2. **Niezgodność nr 7:** częściowej poprawie ulegnie niezgodność – przy podziale budynku na strefy pożarowe, długość dojścia ewakuacyjnego z pomieszczenia nr 35 i 36 do odrębnej strefy pożarowej będzie wynosić 28 m.

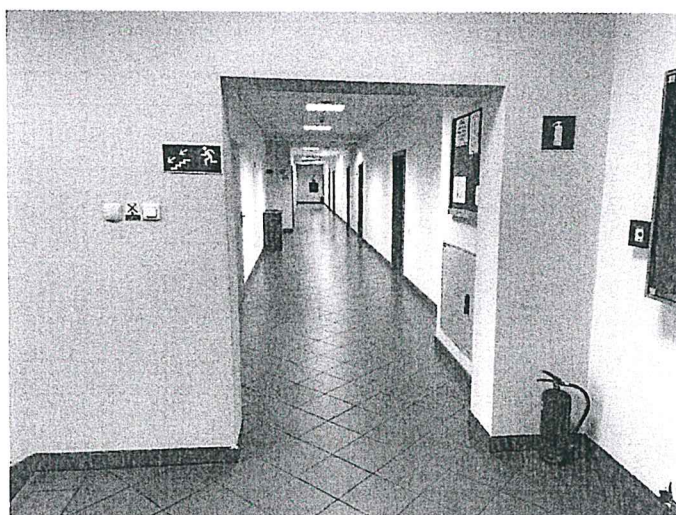
8. **Nie zgodność Nr 8:** korytarz stanowiący drogę ewakuacyjną na piętrze budynku nie został podzielony na odcinki nie dłuższe niż 50 m przy zastosowaniu przegród z drzwiami dymoszczelnymi lub innych urządzeń technicznych, zapobiegających rozprzestrzenianiu się dymu – niezgodność z § 243 rozporządzenia /3/.

3. **Niezgodność Nr 8:** korytarz na piętrze budynku zostanie podzielony przy zastosowaniu drzwi dymoszczelnych na odcinki o długości poniżej 50 m.
4. **Niezgodność Nr 12:** zejście z klatki schodowej KS3 do części piwnicznej zostanie zamknięte drzwiami o klasie odporności ogniowej EI 30.

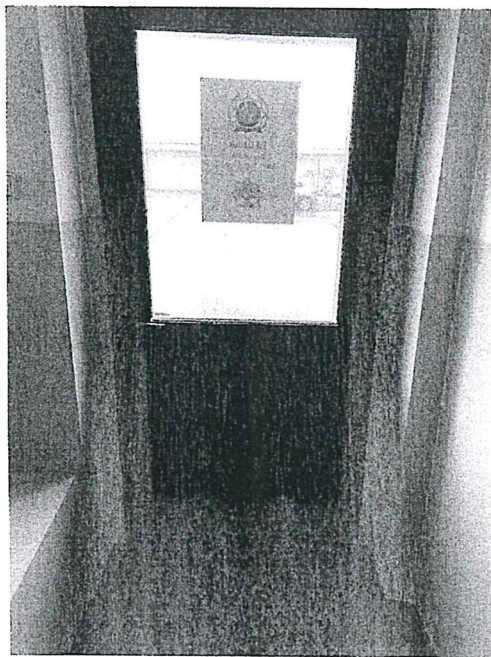
9. **Nie zgodność Nr 9:** 1-skrzydłowe drzwi ewakuacyjne D9, z których prowadzona jest ewakuacja z części piwnicznej mają szerokość skrzydła 0,77 m zamiast wymaganej szerokości co najmniej 0,9 m – niezgodność z § 239.1 rozporządzenia /3/.

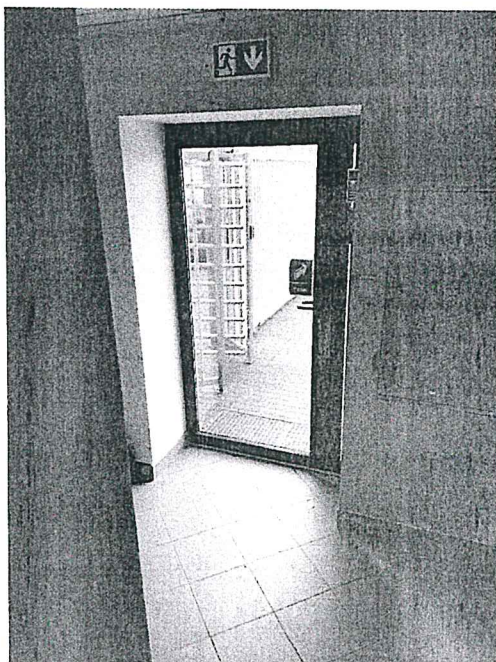
*Drzwi D3*

10. **Nie zgodność Nr 10:** 1-skrzydłowe drzwi ewakuacyjne D2 o szerokości 0,74 m, D5 o szerokości 1,05 m oraz 2-skrzydłowe drzwi ewakuacyjne D3 o łącznej szerokości 1,15 m zamiast wymaganej szerokości co najmniej 1,2 m – niezgodność z § 239.4 rozporządzenia /3/.

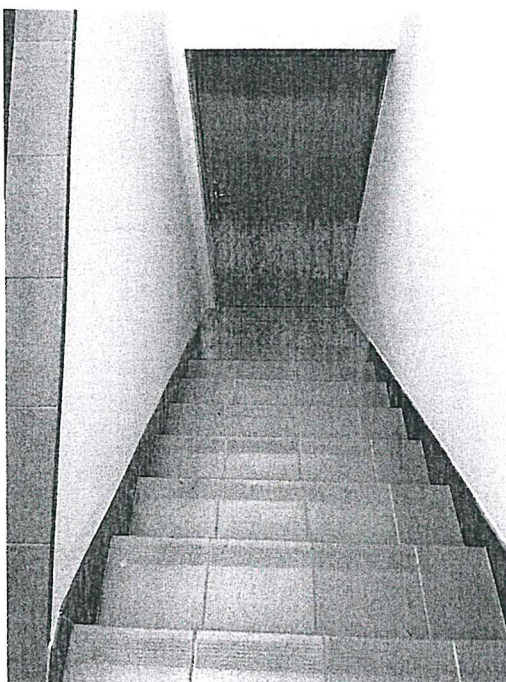
11. **Niezgodność Nr 11:** pomieszczenia magazynowe nr 19 i 20 w części piwnicznej budynku nie są zamknięte drzwiami – niezgodność z § 236.3 rozporządzenia /3/.
12. **Niezgodność Nr 12:** piwnica budynku posiadająca zejście z klatki schodowej KS3 nie została zamknięta drzwiami o klasie odporności ogniowej co najmniej EI 30 – niezgodność z § 250 rozporządzenia /3/.
13. **Niezgodność Nr 13:** na piętrze budynku, przy projektowanej granicy strefy pożarowej ZL III i ZL V usytuowano wejście na poddasze nieużytkowe zamknięte drzwiami bez wymaganej klasy odporności ogniowej co najmniej EI 15 – niezgodność § 251 rozporządzenia /3/.

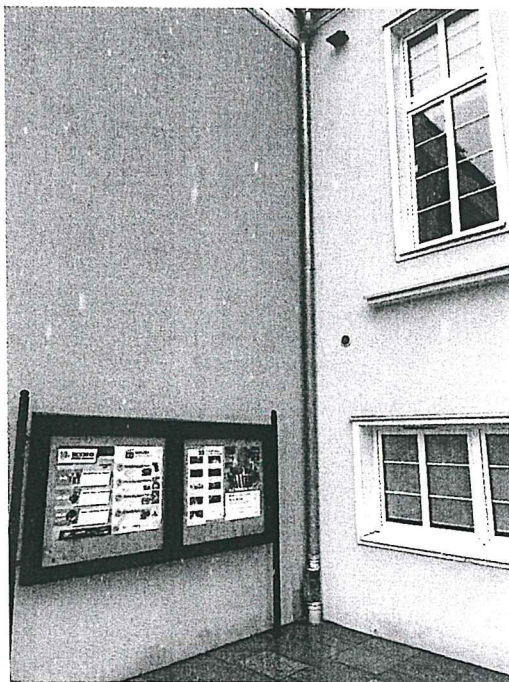
14. **Nie zgodność Nr 14:** ściana oddzielenia przeciwpożarowego REI 120 na granicy styku z budynkiem sąsiednim na działce nr 350/2 jest ocieplona styropianem – niezgodność z § 232.1 rozporządzenia /3/.

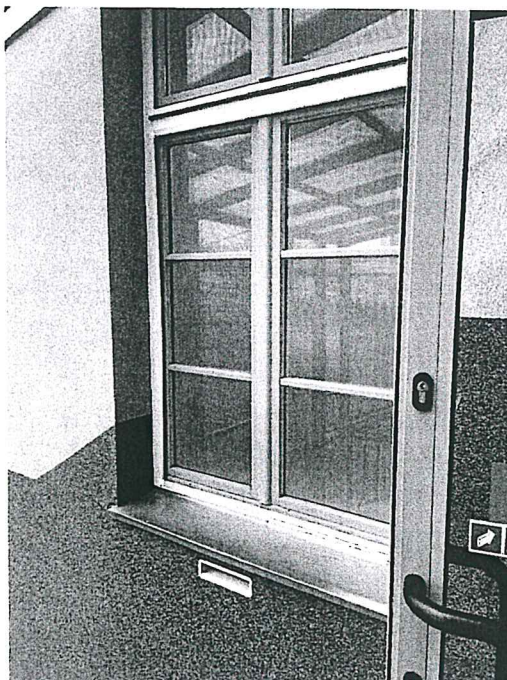
15. **Nie zgodność Nr 15:** ściana oddzielenia przeciwpożarowego REI 120 na granicy styku stref pożarowych SP3 i SP4 jest ocieplona styropianem – niezgodność z § 232.1 rozporządzenia /3/.
16. **Nie zgodność Nr 16:** w części parterowej budynku od strony Placu Staszica, na granicy stref pożarowych ZL V i ZL III (pomieszczenia nr 46 i 3) występują otwory okienne i pionowy pas o zawężonej szerokości 1,7 m wykonany z materiału palnego (ocieplenie styropianem) w klasie odporności ogniowej EI 60, zamiast wymaganej szerokości 2,0 m – niezgodność z § 235.2 rozporządzenia /3/.
17. **Nie zgodność Nr 17:** na parterze budynku na granicy stref pożarowych ZL III i ZL V (we wiatrołapie) występują otwory okienne w ścianie zewnętrznej budynku, usytuowanych między sobą pod kątem 90° w odległości poniżej 4 m, bez zachowanej odporności ogniowej REI 120 – niezgodność z § 271.11 rozporządzenia /3/.

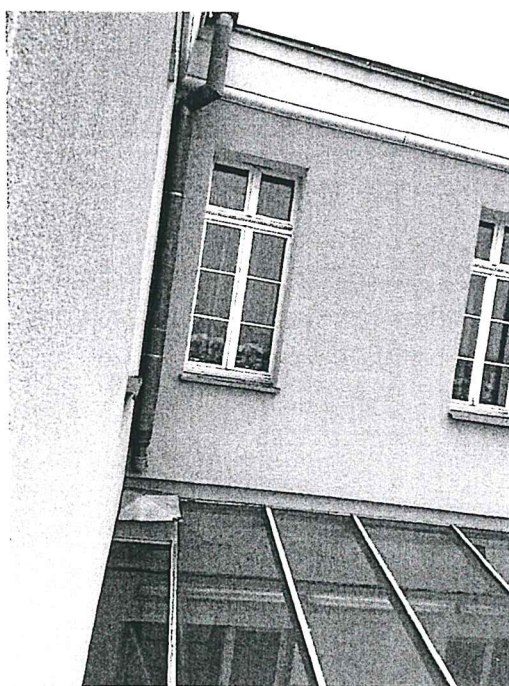
18. **Niezgodność Nr 18:** na piętrze budynku na granicy stref pożarowych ZL III i ZL V (po obu stronach budynku) występują otwory okienne na ścianach zewnętrznych budynków usytuowanych między sobą pod kątem 90° w odległości poniżej 4 m, bez zachowanej odporności ogniowej REI 120 – niezgodność z § 271.11 rozporządzenia /3/.

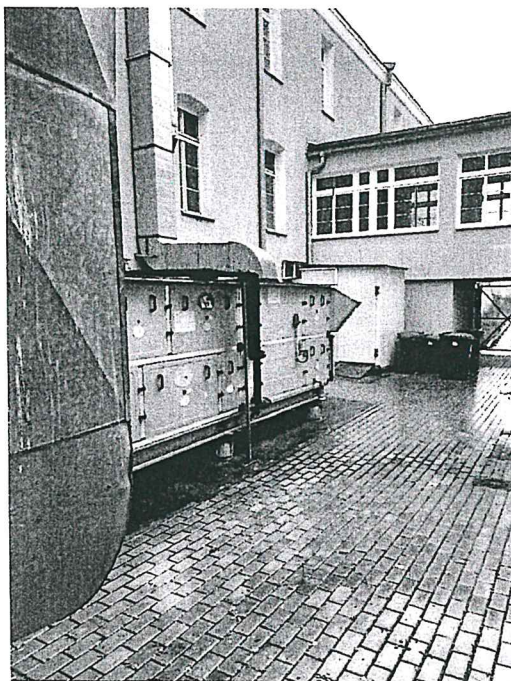
19. **Niezgodność Nr 19:** na parterze i piętrze budynku na granicy strefy pożarowej ZL III a łącznikiem (brak przejścia do niego) do innego budynku będącym poza zakresem opracowania (od strony pomieszczenia kuchennego) występują otwory okienne na ścianach zewnętrznych budynków usytuowanych między sobą pod kątem 90° w odległości poniżej 4 m, bez zachowanej odporności ogniowej REI 120 – niezgodność z § 271.11 rozporządzenia /3/.

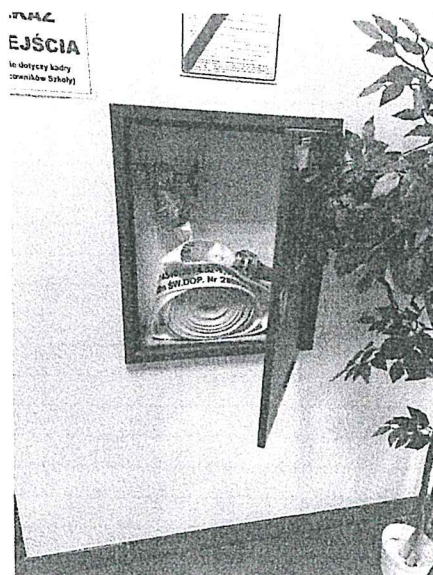
20. **Niezgodność Nr 20:** budynek zamieszkania zbiorowego nie został wyposażony w awaryjne oświetlenie ewakuacyjne – niezgodność z § 181.3 rozporządzenia /3/.
21. **Niezgodność Nr 21:** budynek nie jest wyposażony w przeciwpożarowy wyłącznik prądu – niezgodność z § 183.1 rozporządzenia /3/.
22. **Niezgodność Nr 22:** budynek został częściowo wyposażony w hydranty wewnętrzne DN 52 z węzłem płaskoskładanym – niezgodność z § 19.1 rozporządzenia /4/.

5. **Niezgodność Nr 13:** drzwi wejściowe na schody prowadzące na poddasze zostaną wymienione na drzwi o klasie odporności ogniowej EI 30.
6. **Niezgodność Nr 20:** cały budynek zostanie wyposażony w instalację awaryjnego oświetlenia ewakuacyjnego.

7. **Niezgodność Nr 21:** budynek zostanie wyposażony w przeciwpożarowy wyłącznik prądu.
8. **Niezgodność Nr 22:** budynek zarówno w części nadziemnej jak i podziemnej (z wyjątkiem piwnicy nie będącej przedmiotem ekspertyzy) zostanie wyposażony w hydranty DN 25 z wężem półsztywnym.
