TRZCIŃSKO ZDRÓJ - Kościół parafialny pod wezwaniem MB NIEUUSTAŻĄCEJ POMOCY Inwentaryzacja elewacje: wschodnia, południowa

OBIEKT: TRZCIŃSKO ZDRÓJ - Kościół parafialny pw MB NIEUUSTAŻĄCEJ POMOCY
ADRES: 74-510 Trzcińsko Zdrój, ul. Kościelna 5
INWESTOR: Parafia Rzymskokatolicka pod wezwaniem MB NIEUUSTAŻĄCEJ POMOCY
74-510 Trzcińsko Zdrój, ul. Kościelna 5
FAZA: INWENTARYZACJA
PRACOWNIA: RYSUNEK: Elewacja wschodnia, elewacja południowa
Skala 1:100
Rys. 7

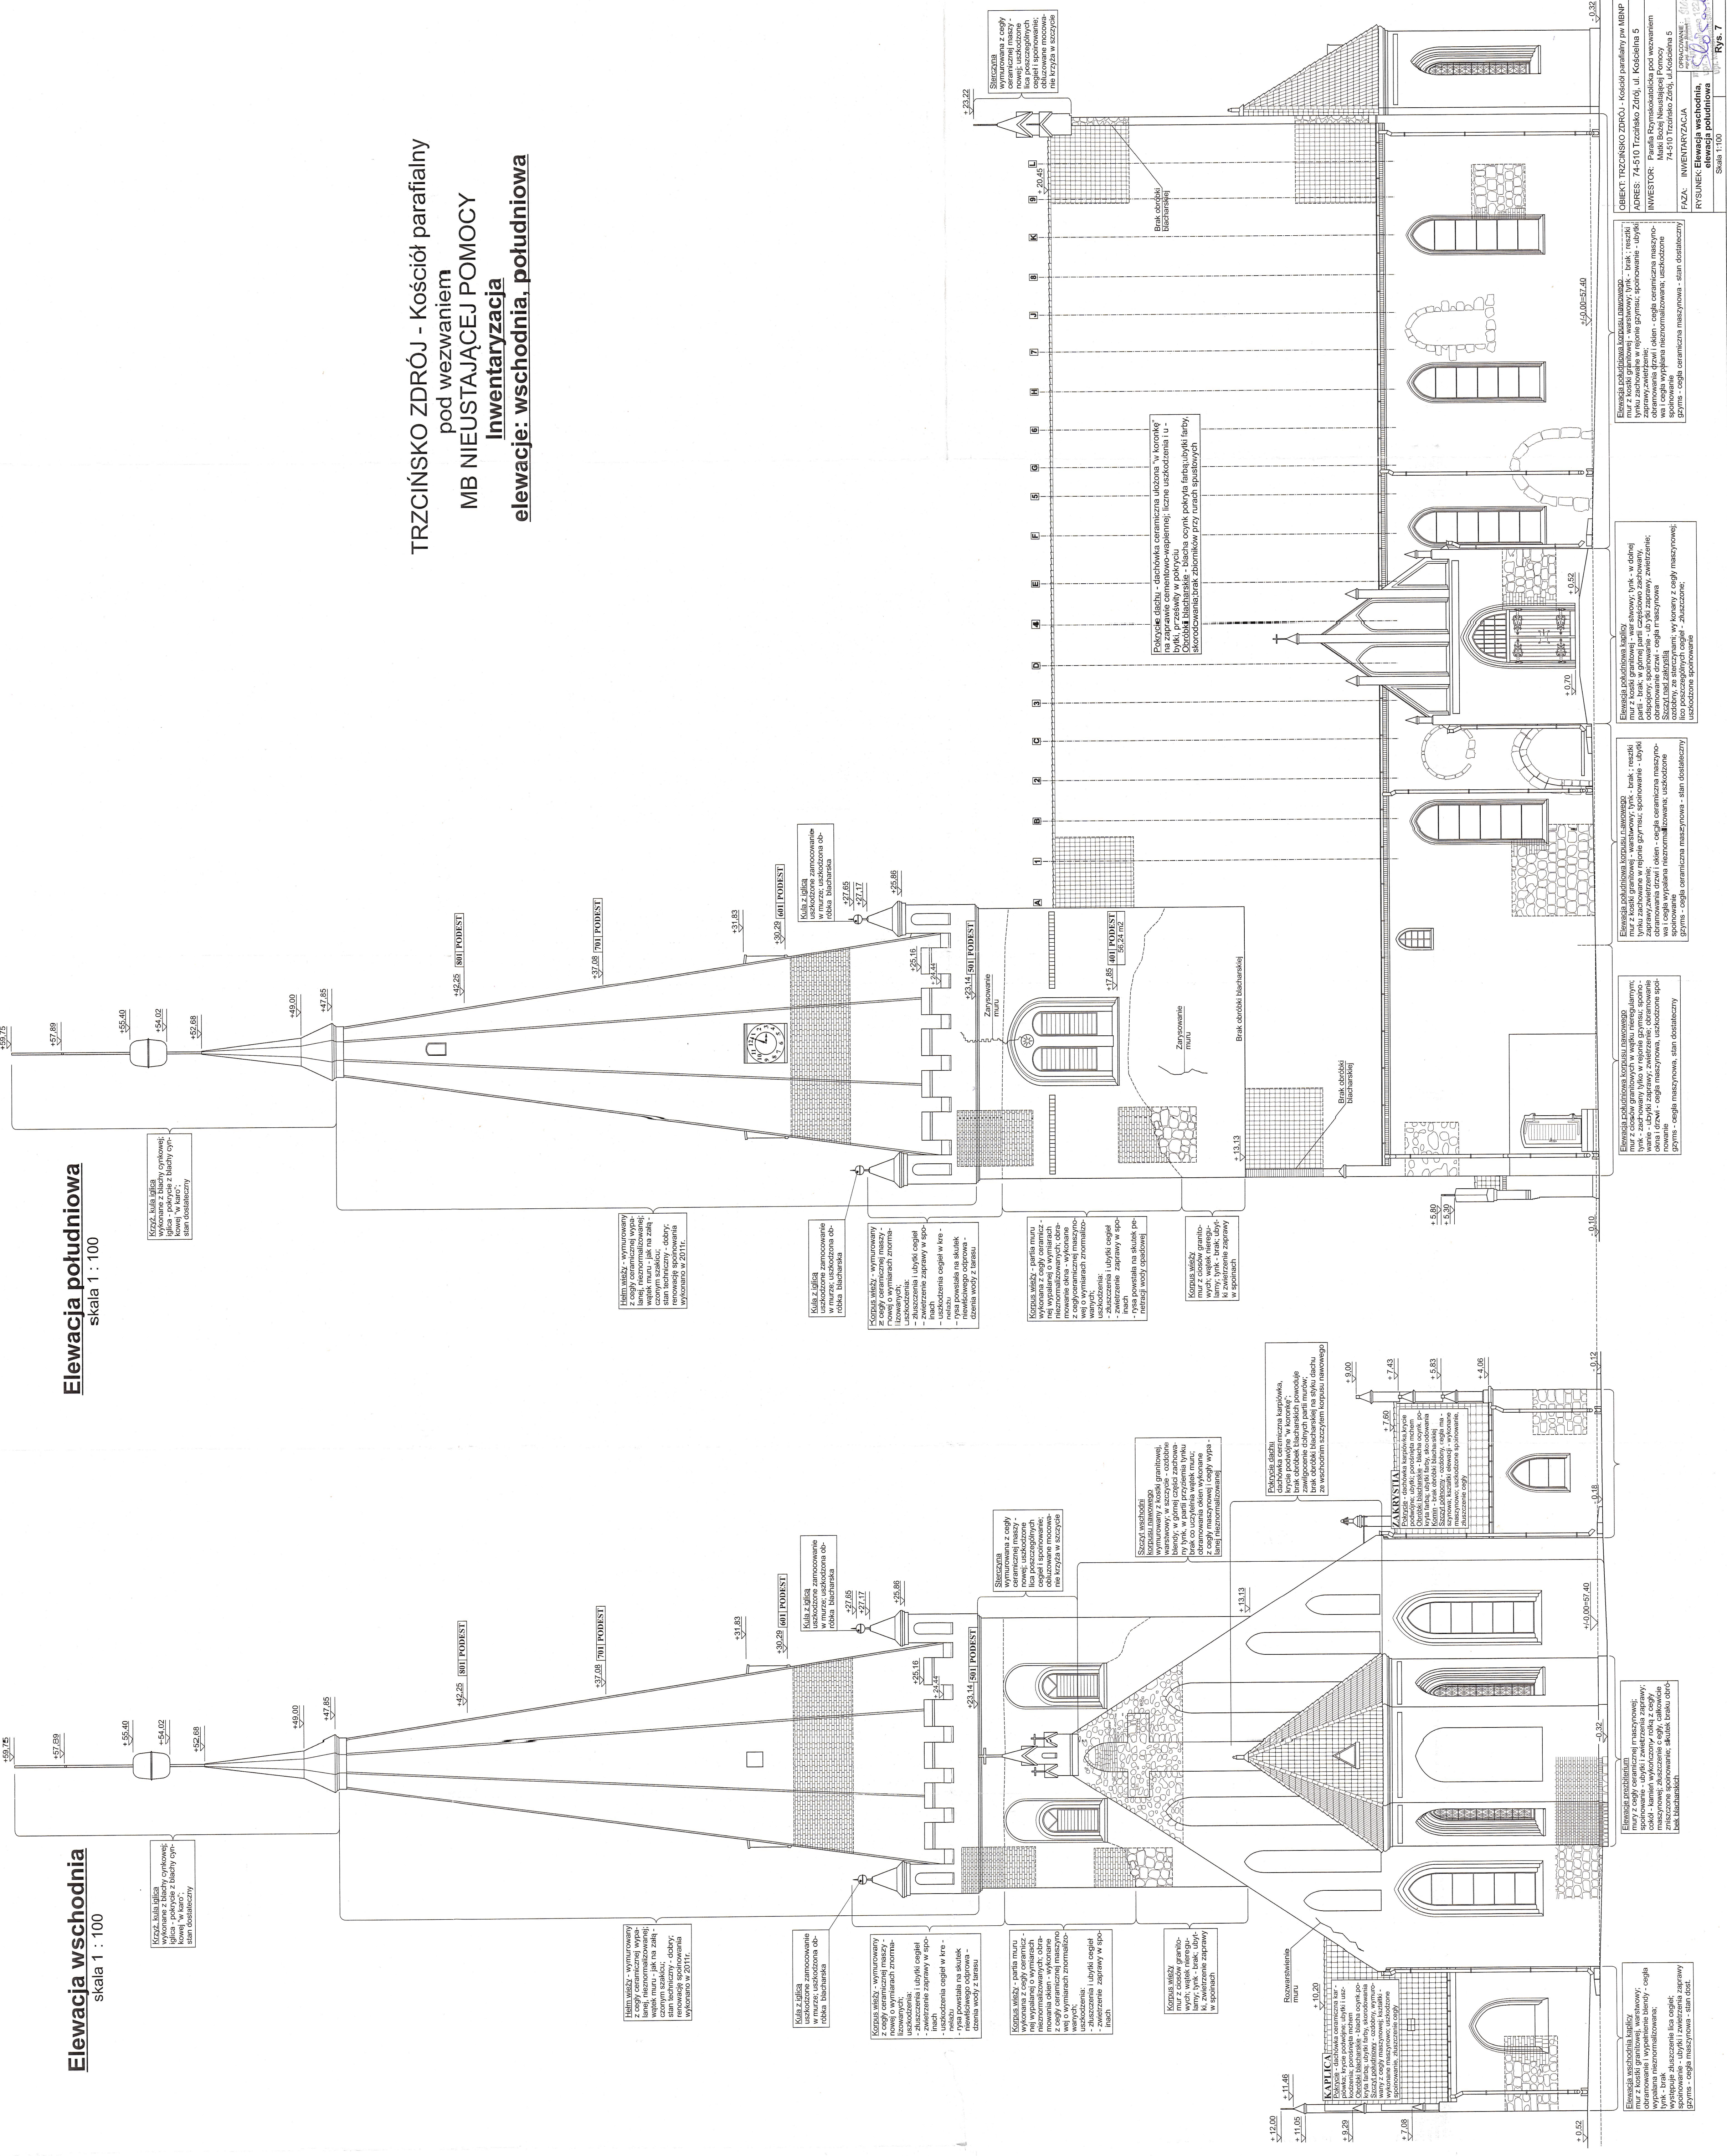
Elewacja wschodnia

Elewacja południowa

Kształt, kula głowa wykończona krawędzią z blachy cynkowej w kolorze... stan dostateczny

Korpus wieży - wymiary z cegły ceramicznej wypalanej, nieznormalizowanej; wykończona krawędzią z blachy cynkowej w kolorze... stan dostateczny

Kula z głową w murze uszczelniona obróbką blacharską

Korpus wieży - partia muru wykończona krawędzią z blachy cynkowej w kolorze... stan dostateczny

Korpus wieży - wykończony w całości cegłą ceramiczną wypalaną, nieznormalizowaną; wykończona krawędzią z blachy cynkowej w kolorze... stan dostateczny

Szczelona wykończona cegłą ceramiczną wypalaną, nieznormalizowaną; wykończona krawędzią z blachy cynkowej w kolorze... stan dostateczny

KAPLICA - dachówka ceramiczna ułożona w koronkę; wykończona krawędzią z blachy cynkowej w kolorze... stan dostateczny

Elewacja wschodnia blaszki obramowanie i wypełnienie blaszki; wykończona krawędzią z blachy cynkowej w kolorze... stan dostateczny

Elewacja południowa blaszki obramowanie i wypełnienie blaszki; wykończona krawędzią z blachy cynkowej w kolorze... stan dostateczny
