**OPINIA ORNITOLOGICZNA I CHIROPTEROLOGICZNA DLA BUDYNKU ŻŁOBKA
„ZŁOTY PROMYK”, OS. BATOREGO 18 W NOWYM TOMYŚLU.**

1. Wstęp.

Wykonanie opinii zostało zlecone przez Urząd Miejski w Nowym Tomysłu w związku z planowanymi pracami remontowymi na budynku żłobka, Osiedle Batorego 18 w Nowym Tomysłu.

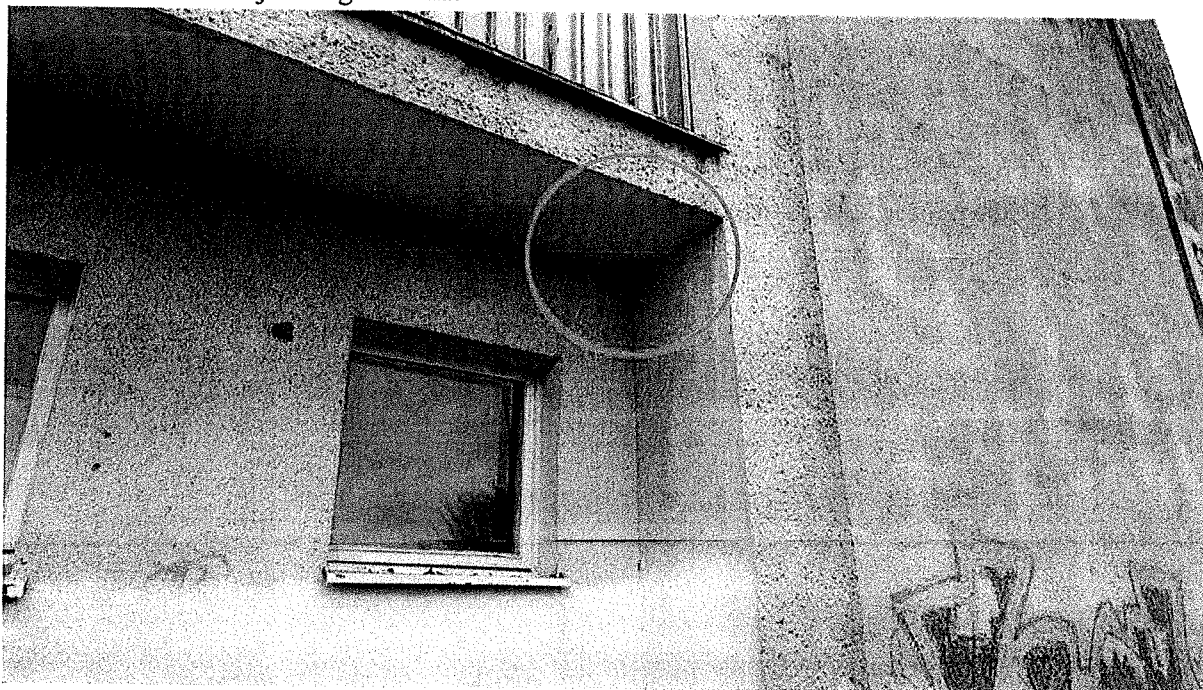
W trakcie prac nie stwierdzono obecności ptasich gniazd w obrębie obiektu. Odnaleziono jedynie stare ślady po 2 gniazdach jaskółki oknówki *Delichon urbicum* (fot. 1).

Fot. 1. Ślad po gnieździe oknówki.

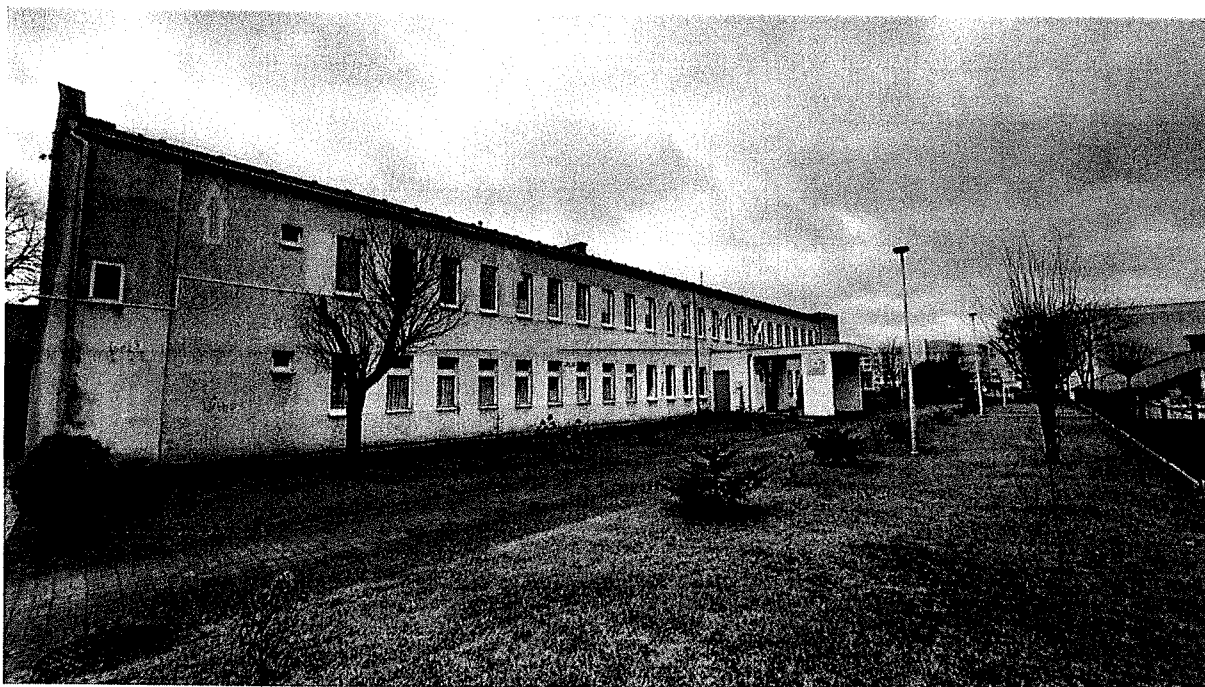
- **Elewacja północna** – 5 niezabezpieczonych otworów wentylacyjnych w stropodachu, jest to potencjalne miejsce lęgowe kawki *Corvus monedula* (fot. 2, 3).
- **Elewacja południowa** – 8 niezabezpieczonych otworów wentylacyjnych w stropodachu, jest to potencjalne miejsce lęgowe kawki *Corvus monedula* (fot. 4, 5).
- **Elewacja południowa** – 2 nisze (ubytki) w rynien w szczytowej części budynku, jest to potencjalne miejsce lęgowe wróbla *Passer domesticus* i/lub kopciuszka *Phoenicurus ochruros* (fot. 6 i 7).

Fot. 2. Nisze – niezabezpieczone otwory wentylacyjne na elewacji północnej.

Fot. 3. Nisze – niezabezpieczone otwory wentylacyjne na elewacji północnej.

- Uzyskanie w RDOŚ Poznań zezwolenia na zniszczenie siedlisk chronionych gatunków ptaków (kawka, wróbel, kopciuszek),
- W terminie do 15 marca 2022 r. zabezpieczenie wskazanych nisz w sposób uniemożliwiających ich zasiedlenie przez ptaki (zamknięcie otworów wentylacyjnych w stropodachu, wypełnienie nisz w rejonie rynien).

- Po zakończeniu prac remontowych w ramach kompensacji utraconych miejsc lęgowych wywieszenie 13 budek lęgowych typu D (dla kawki), 1 budki typu A (dla wróbla) oraz 1 budki typu P (półotwarta, dla kopciuszka).

- Budki typu D należy wywiesić na budynku i drzewach. Na budynku należy wywiesić minimum 7 budek, pozostałe można wywiesić na okolicznych drzewach. Budki montowane na budynku należy umieścić w części szczytowej (na wysokości otworów wentylacyjnych w stropodachu). Budki wywieszane na drzewach należy umieścić na wysokości minimum 7 metrów.

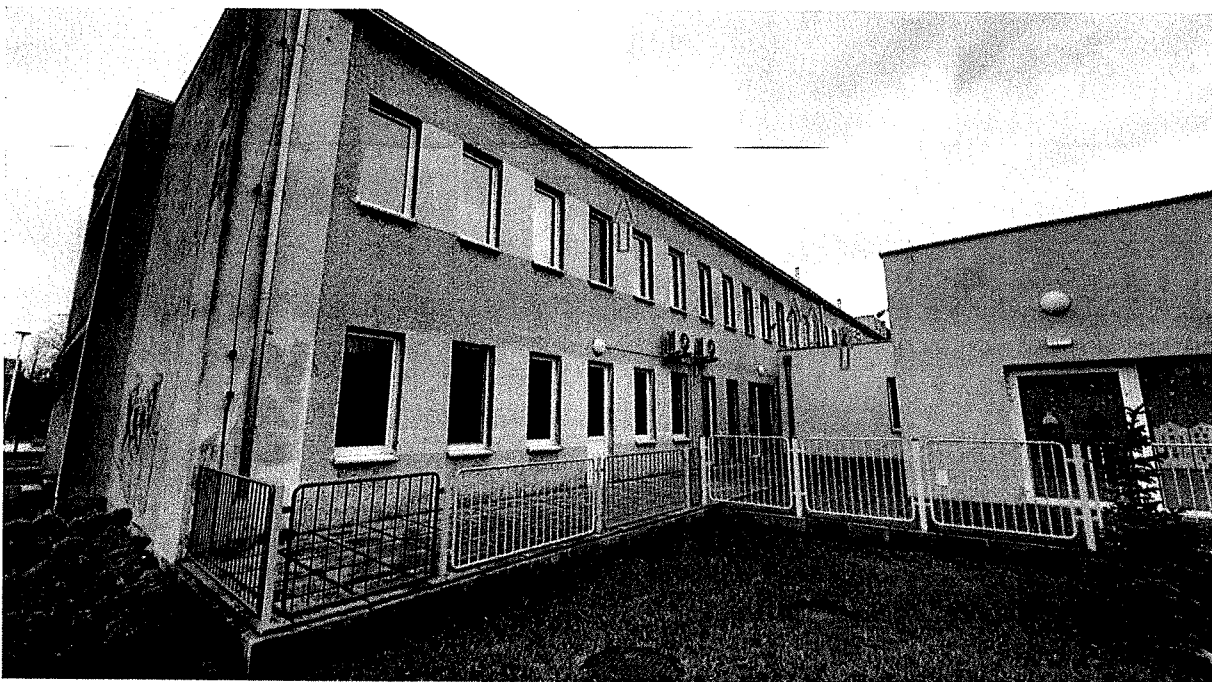
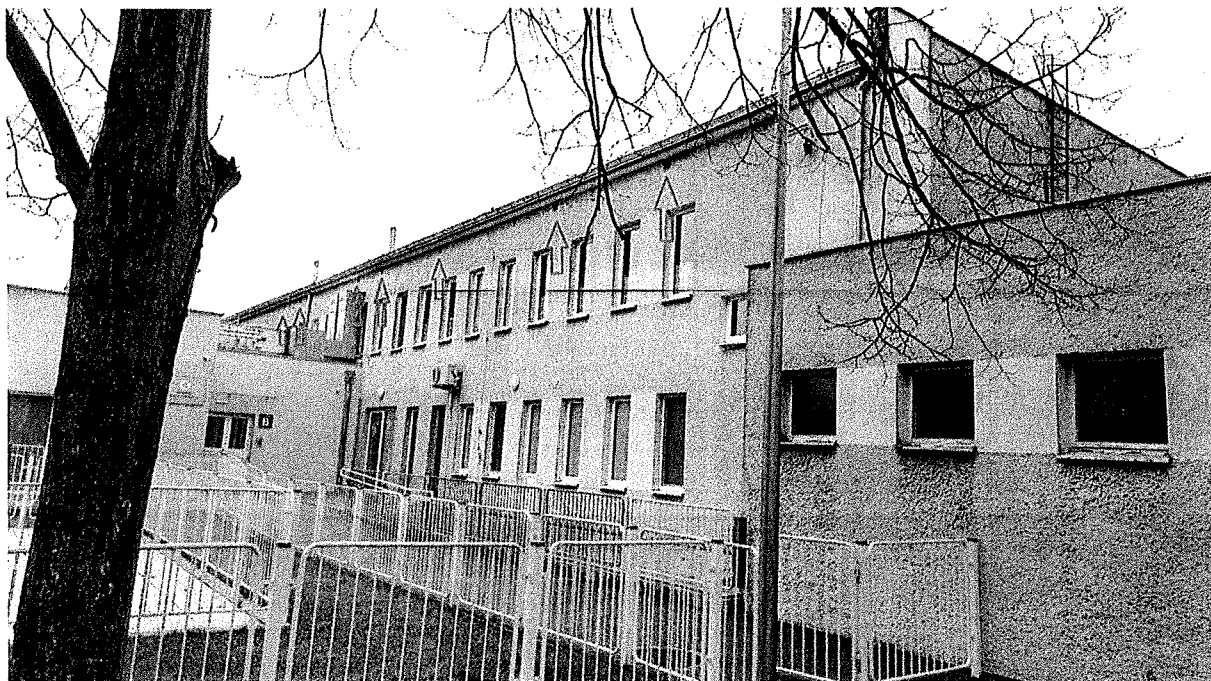
Fot. 4. Nisze – niezabezpieczone otwory wentylacyjne na elewacji południowej.

Fot. 5. Nisze – niezabezpieczone otwory wentylacyjne na elewacji południowej.
