PROTOKÓŁ FRE SC/1/10/2022

Z badań kamerą termowizyjną

3. Miejsce pomiarów: **Sortownia oraz Kompostownia
ul. Konwaliowa 1, 42-263 Wrzosowa (Sobuczyna)**
4. Data pomiarów: **12.10.2022**
5. Pogoda w dniu pomiarów: **słonecznie**

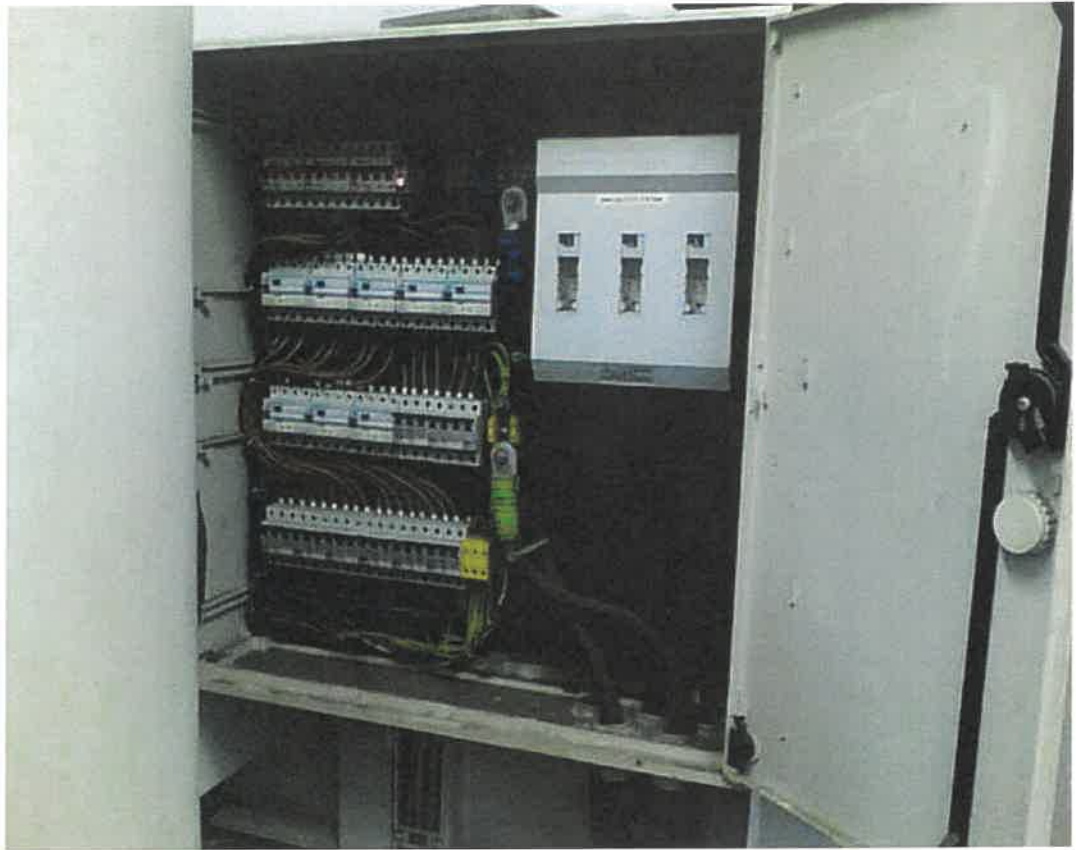
Karta nr 1

1. **Obiekt :** Rozdzielnia kotłownia sortowni RK
2. **Usterka:** Nieprawidłowo dobrany przewód oraz aparat do obciążenia odbiornika.
3. **Stopień ryzyka :** 2
4. **Rozwiązanie problemu:** wymiana okablowania oraz aparatu elektrycznego.
5. **Termograf:**

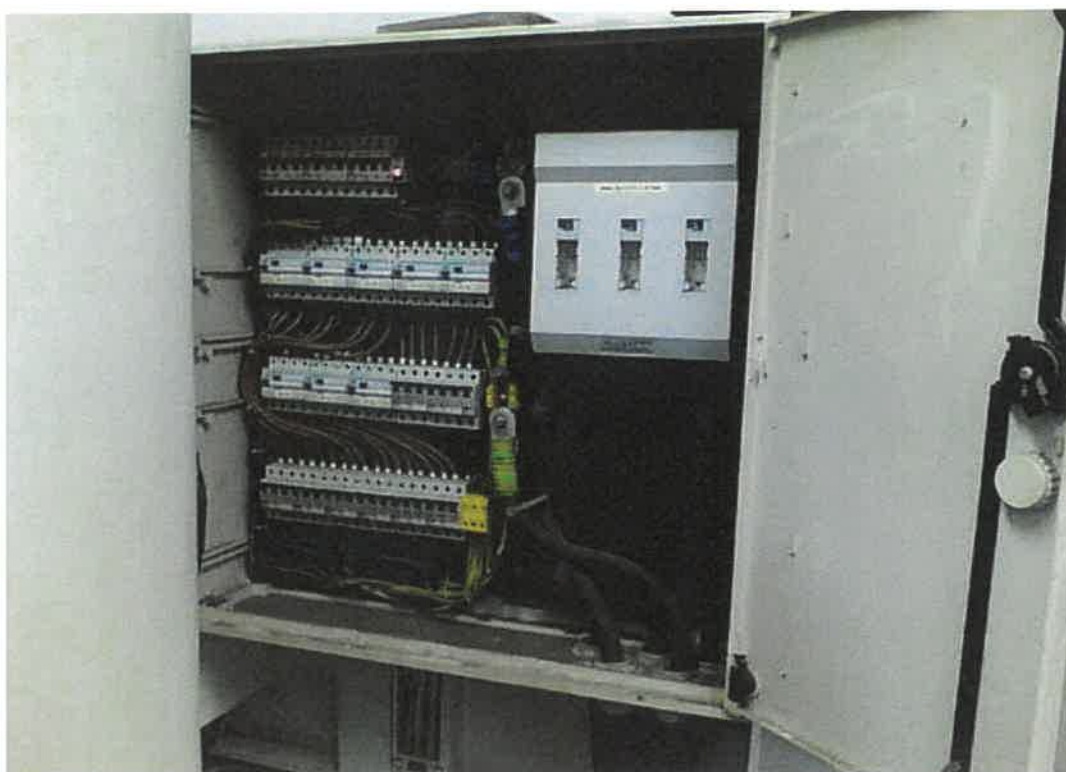
Karta nr 2

1. **Obiekt :** Rozdzielnia kotłownia sortowni RK
2. **Usterka:** Nieprawidłowo dobrany przewód oraz aparat do obciążenia odbiornika.
3. **Stopień ryzyka :** 2
4. **Rozwiązanie problemu:** wymiana okablowania oraz aparatu elektrycznego.
5. **Termograf:**

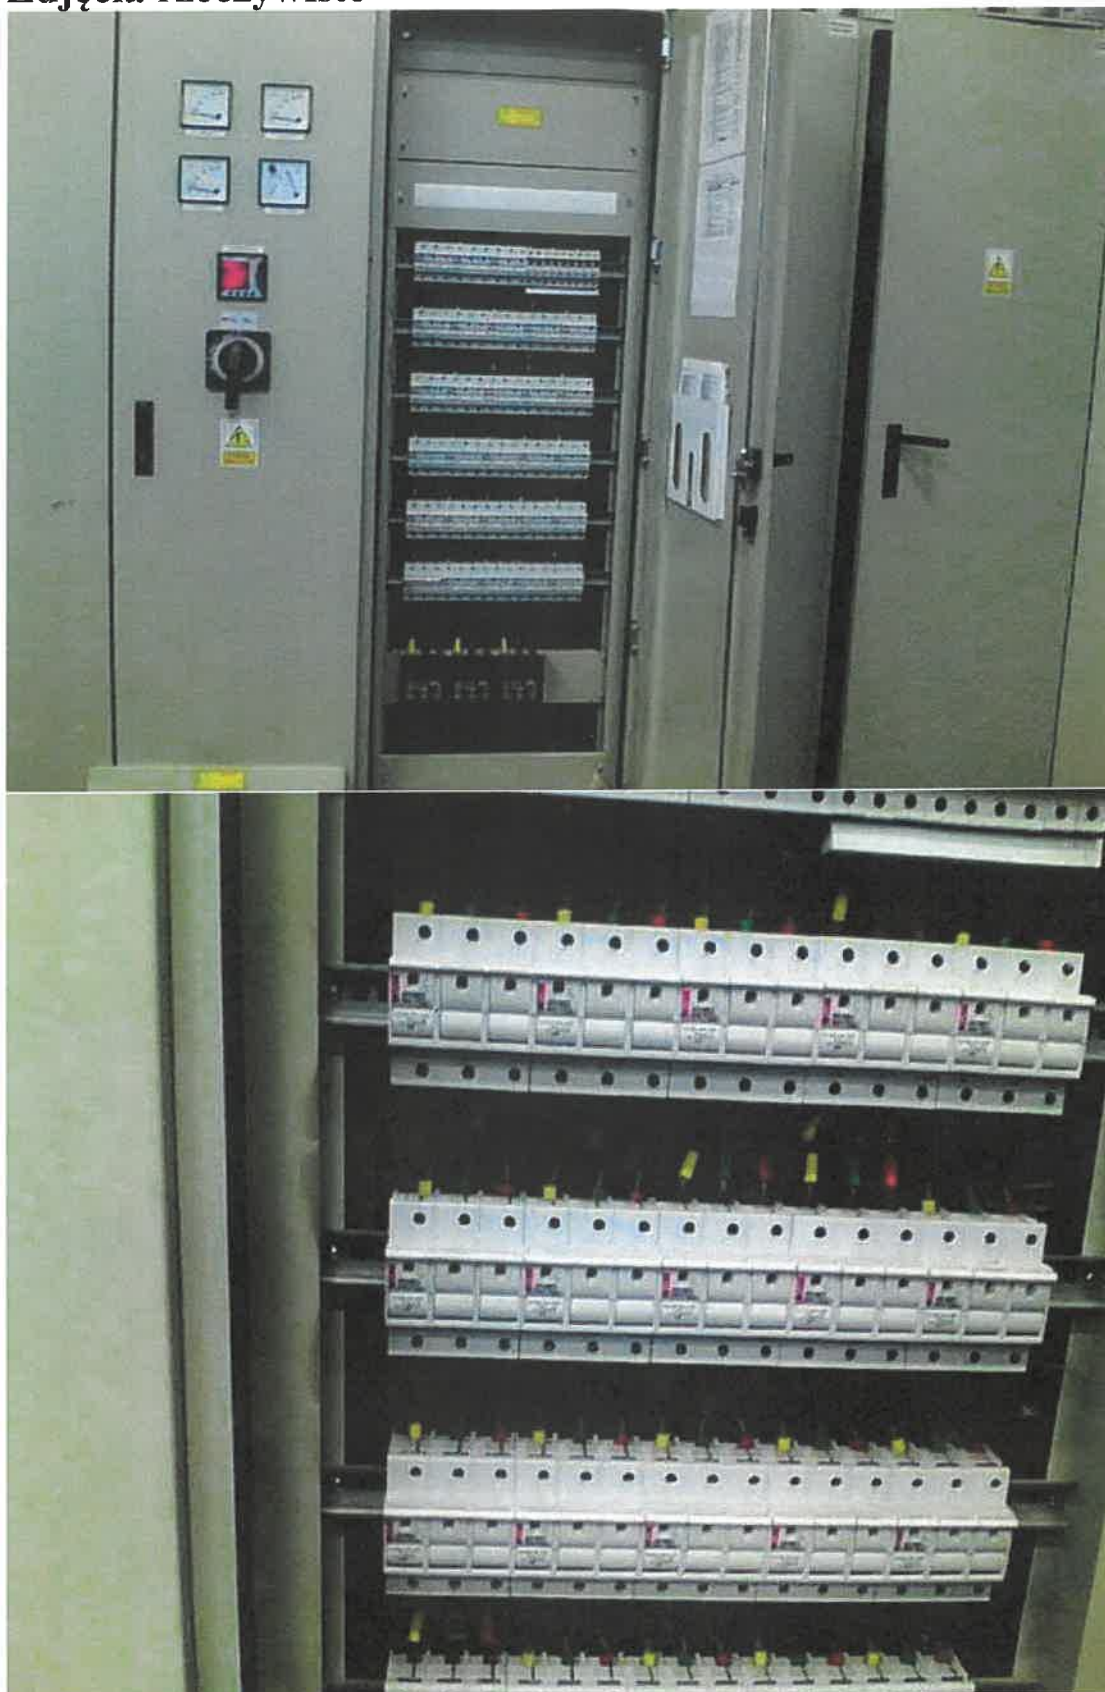
Karta nr 3

1. **Obiekt :** Rozdzielnia Główna Kompostownia – przedział odbiorników
2. **Usterka:** Wyłącznik nadmiarowo prądowy .
3. **Stopień ryzyka :** 1
4. **Rozwiązanie problemu:** aparat do wymiany – skontrolować obciążalność prądową urządzeń.
5. **Termograf:**

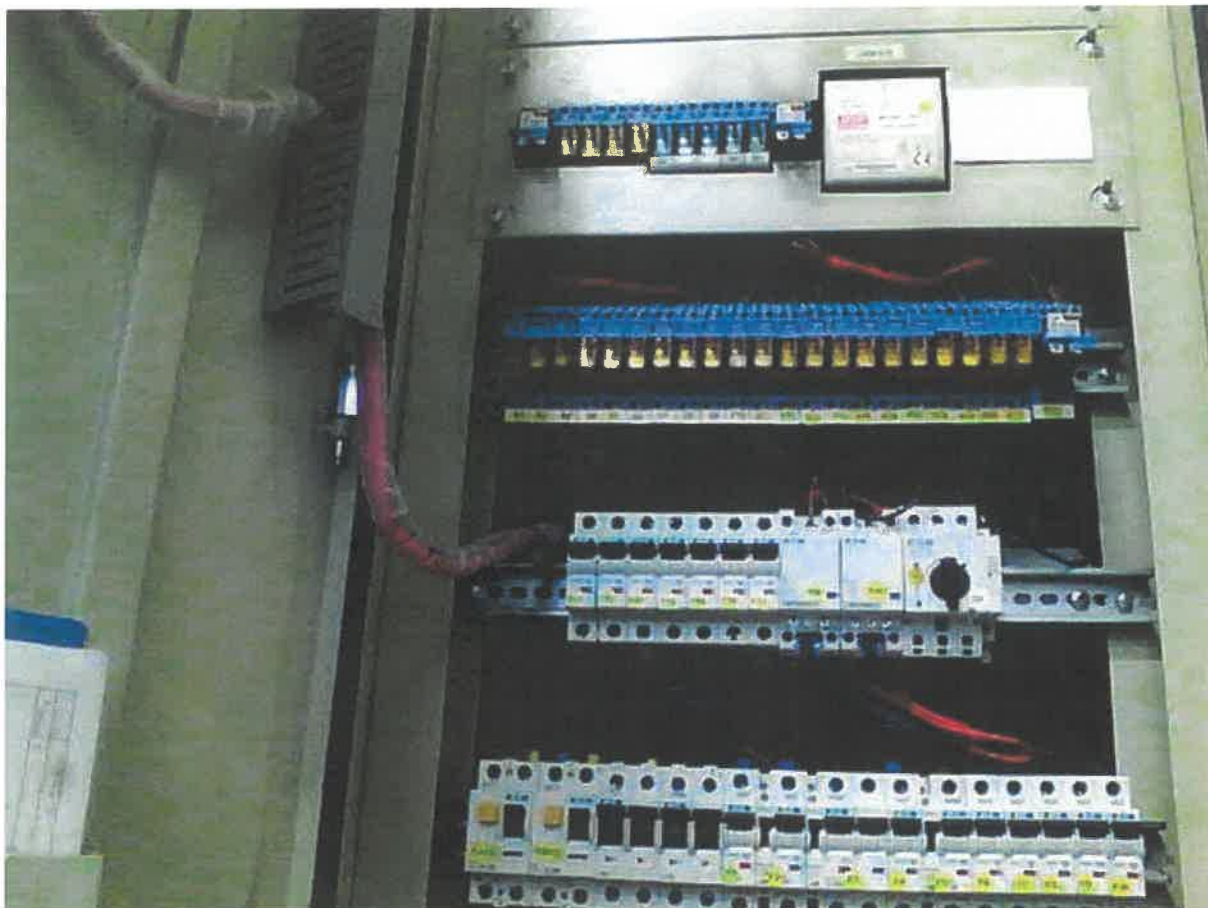
Karta nr 4

1. **Obiekt :** Rozdzielnia Główna Kompostownia – RZS1
2. **Usterka:** Przekąźnik .
3. **Stopień ryzyka :** 2
4. **Rozwiązanie problemu:** aparat do wymiany – skontrolować obciążalność prądową urządzeń.
5. **Termograf:**
