PROJEKT BUDOWLANY

| Temat: | G1 – Kompleksowa modernizacja energetyczna budynków oświatowych oraz sportowych należących do Gminy Miasta Gdańska- w latach 2017-2020 – III paczka zadań, część nr 2 zamówienia, zadanie nr 2: Termomodernizacja w obiektach oświatowych w ramach ZIT – Szkoła Podstawowa nr 21, ul. Na Stoku 43 | |
| Obiekt: | Szkoła Podstawowa nr 21 im. kpt. ż. w. K. O. Borchardta w Gdańsku | |

**„Ekspertyza mykologiczna budynku Szkoły Podstawowej
nr 21 zlokalizowanej przy ul. Na Stoku 43 w Gdańsku”**

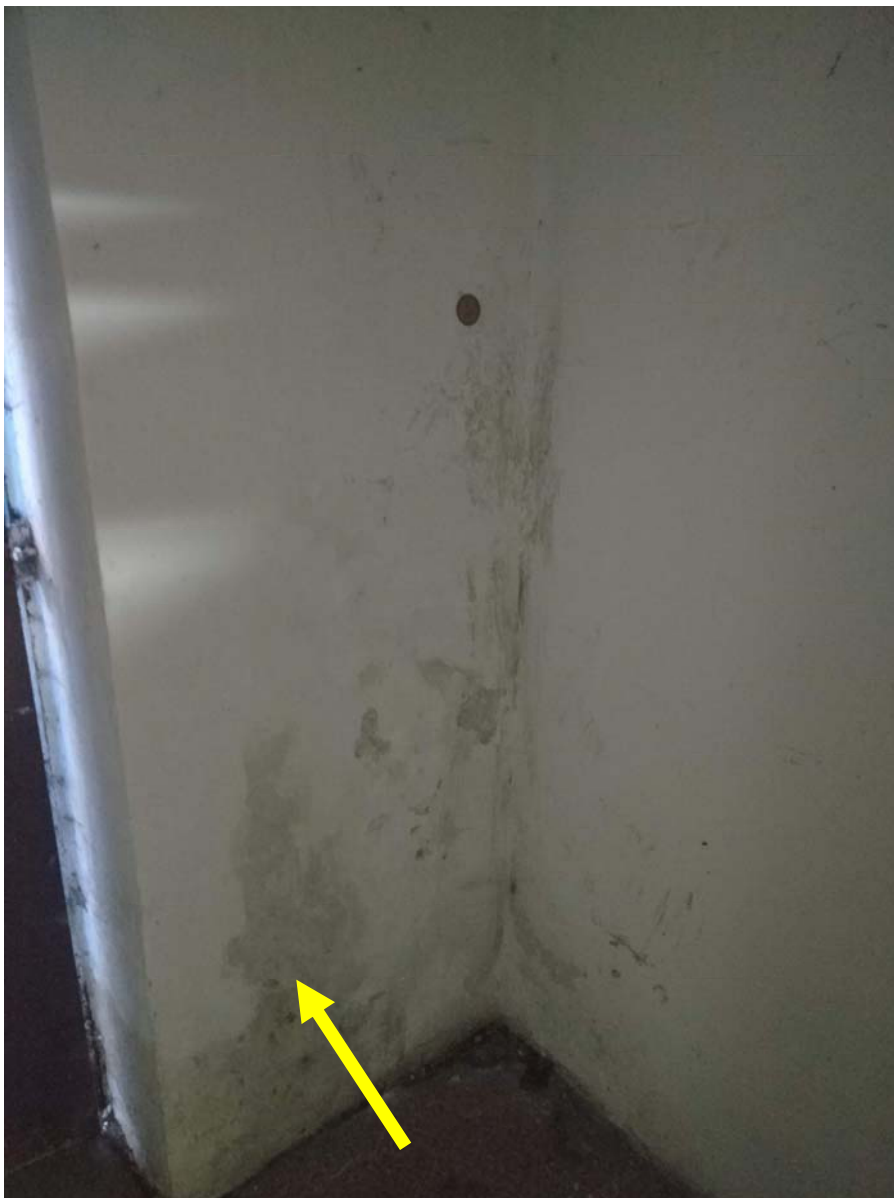
Fotografia nr 1: Silnie zawilgocono ściana przy wejściu do pomieszczeń piwnicznych-lewa strona. Strzałką zaznaczono miejsce pobrania próbki do badań mykologicznych-próbka nr 1/8/19 (zaznaczono na załączonym rzucie). Na ścianie występują w znacznym nasileniu wysolenia.

- Usunąć istniejący tynk z zawilgoconych powierzchni ścian piwnicznych, do wysokości 100cm powyżej występujących zawilgoceń,
- Wydlutować uszkodzone spoiny do głębokości 2 cm,
- Na odsłonięte powierzchnie nanieść metodą natryskową preparat grzybobójczy- 2 krotnie w odstępie 24 godzin (należy zastosować środek grzybobójczy na bazie czwartorzędowych soli amoniowych, nie stosować preparatu gdzie substancją grzybobójczą jest chlor),

- Przeprowadzić badanie mykologiczne w celu potwierdzenia skutecznego zwalczania zarodników grzybów,
- Uzupełnić tynki (zastosować tynki renowacyjne odporne na zawilgocenie i zasolenie).

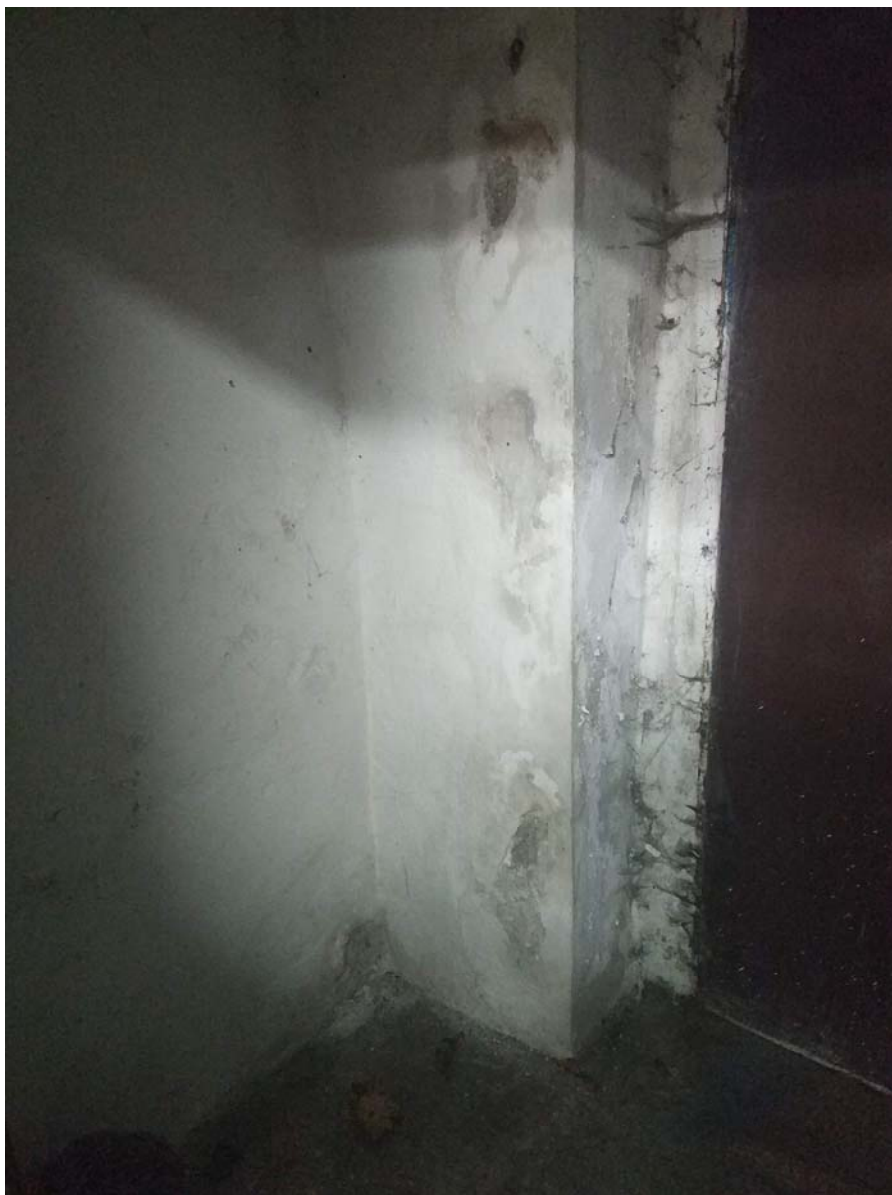
Fotografia nr 2: Silnie zawilgocono ściana przy wejściu do pomieszczeń piwnicznych-prawa strona. Na ścianie występują intensywne wysolenia, które powodują odspajanie tynków i destrukcję wypraw malarskich.

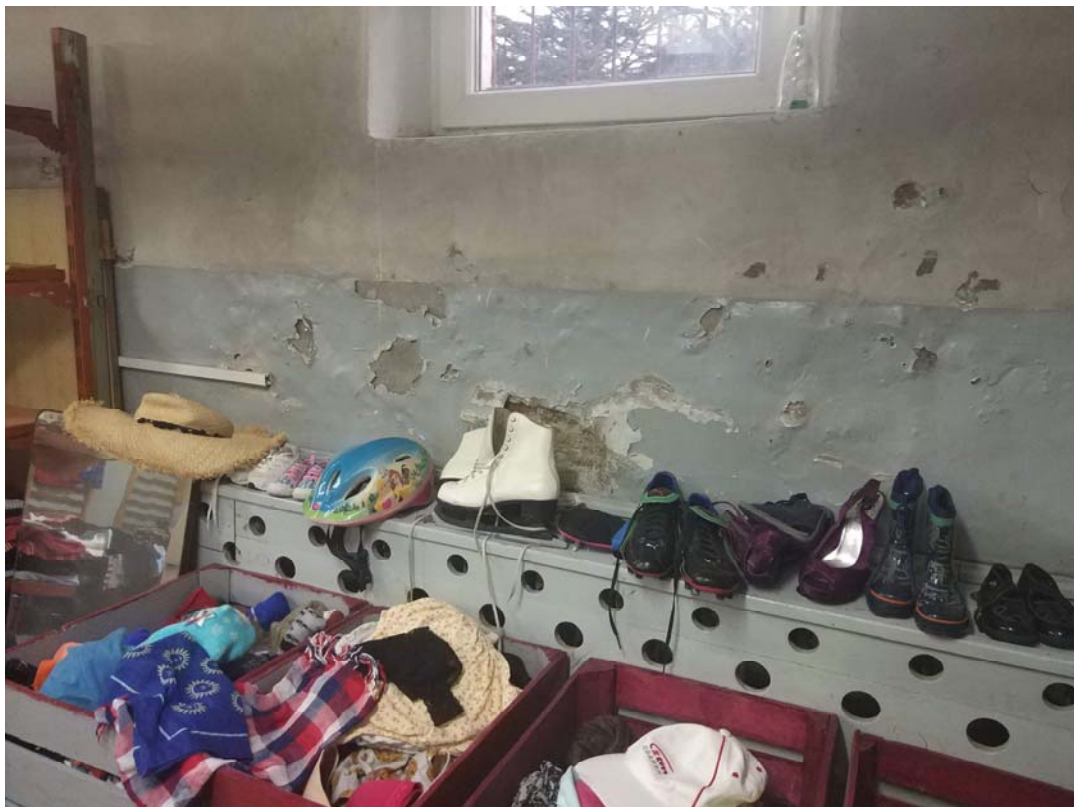
Fotografia nr 3: Pomieszczenie piwniczne po prawej stronie głównego wejścia. Silnie zawilgocona ściana, na której występują wysolenia niszczące tynki, ściana od strony głównego wejścia do budynku.

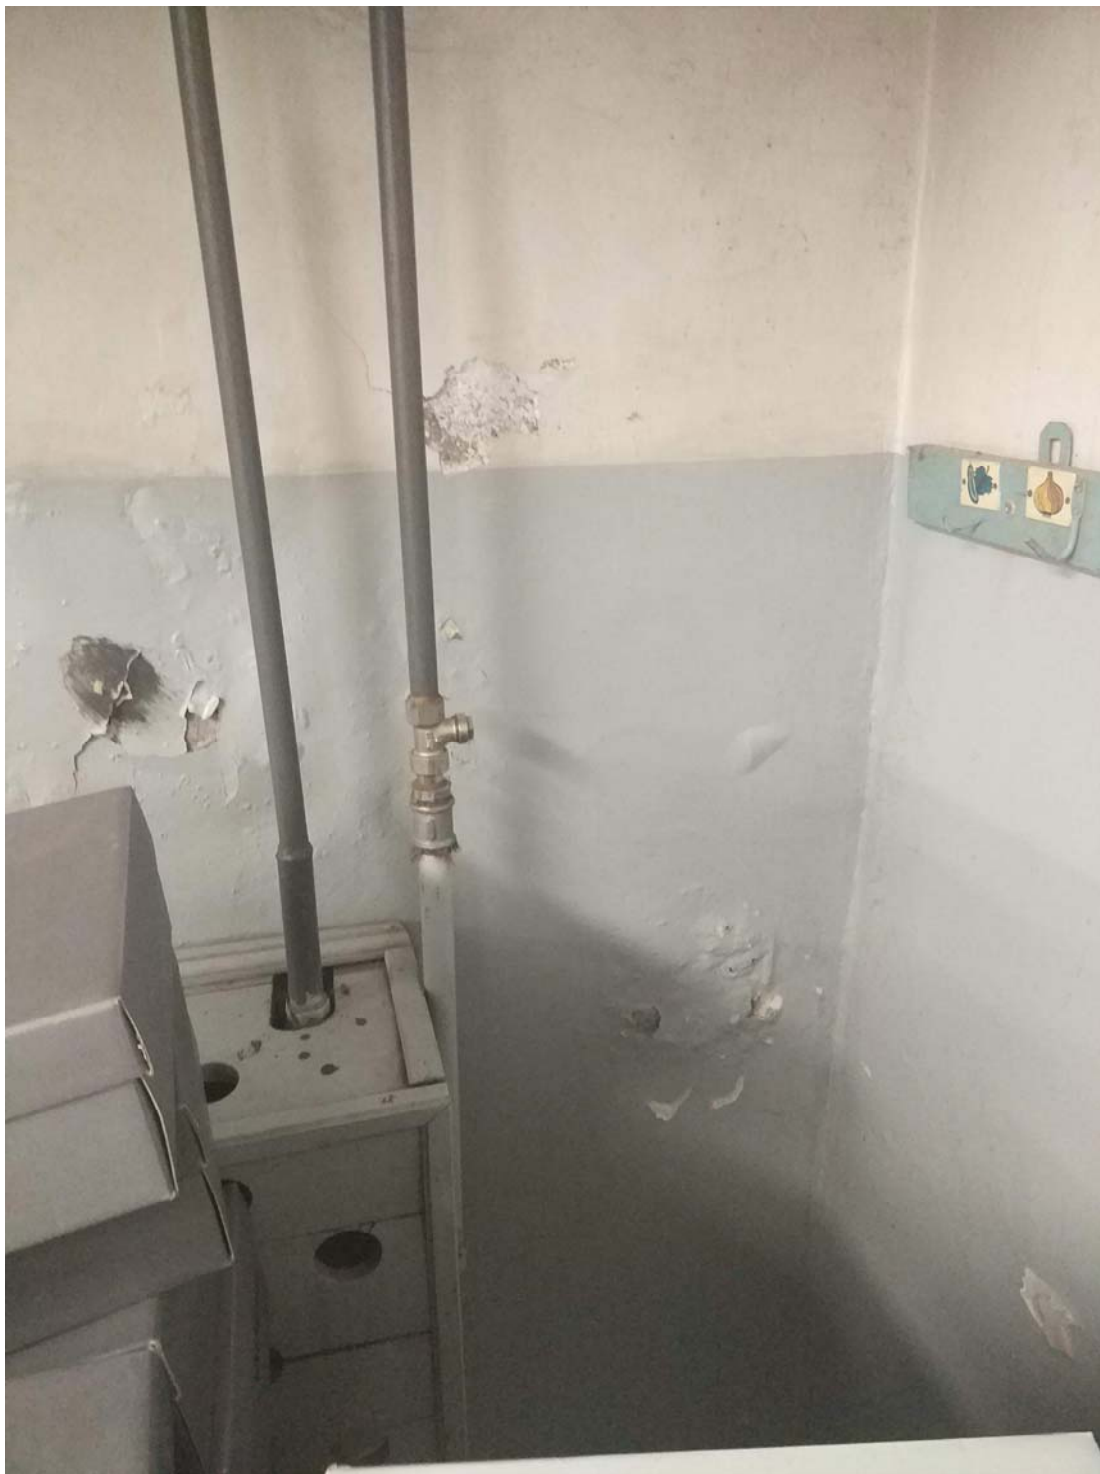
Fotografia nr 4: To samo pomieszczenie piwniczne po prawej stronie głównego wejścia. Silnie zawilgocone naroże ścian. Wysolenia powodują uszkodzenie tynków.

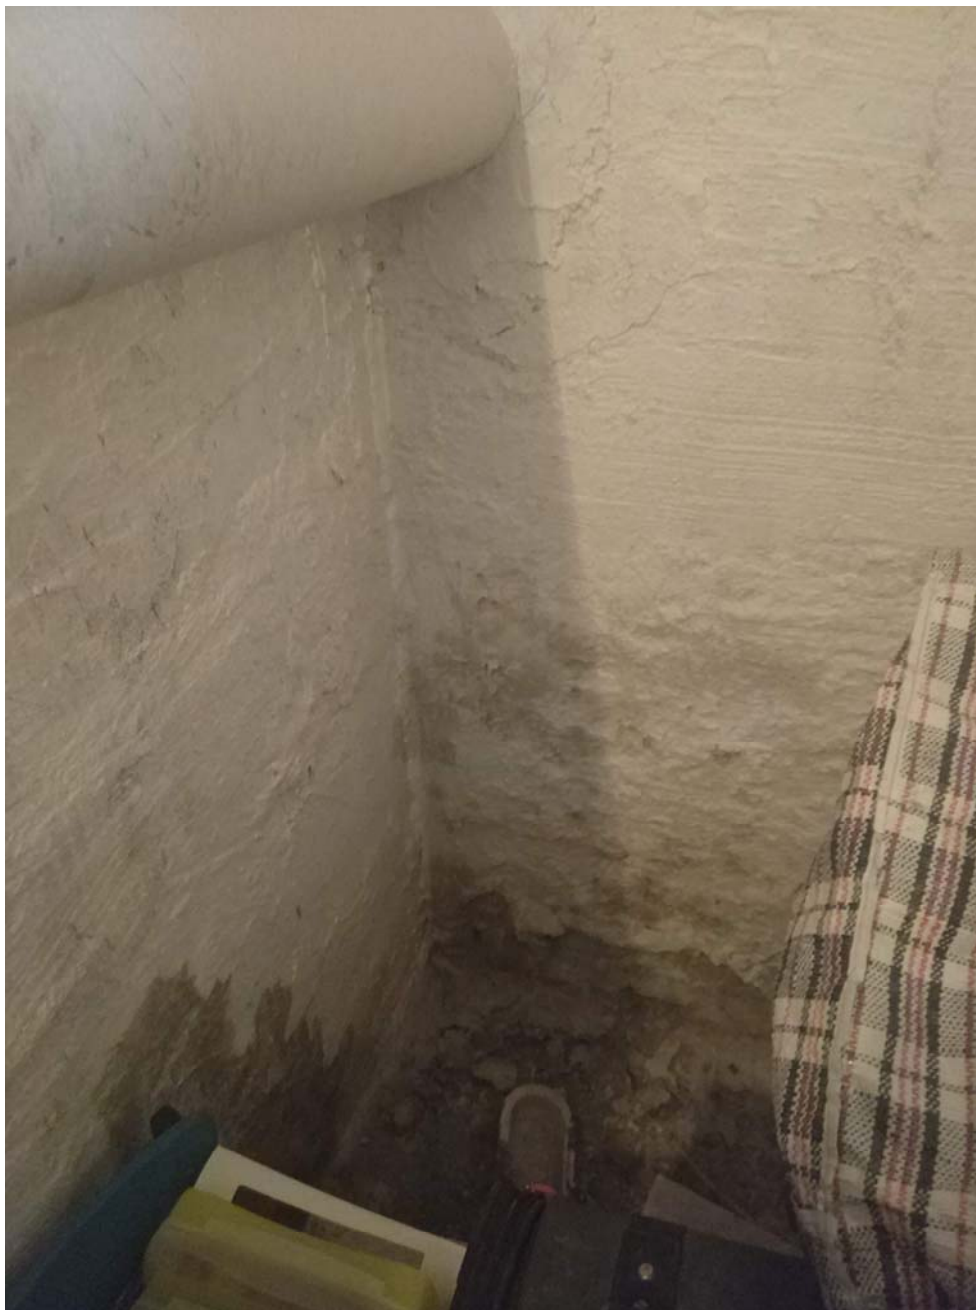
Fotografia nr 5: Pomieszczenie po stronie głównego wejścia do budynku, graniczące z węzłem CO. Ściany silnie zwilgocone oraz w ich sąsiedztwie posadzka.

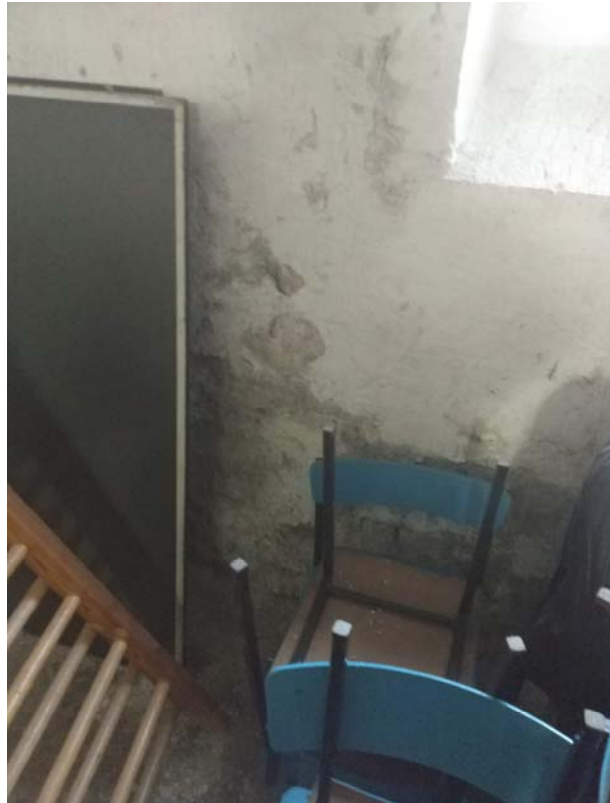
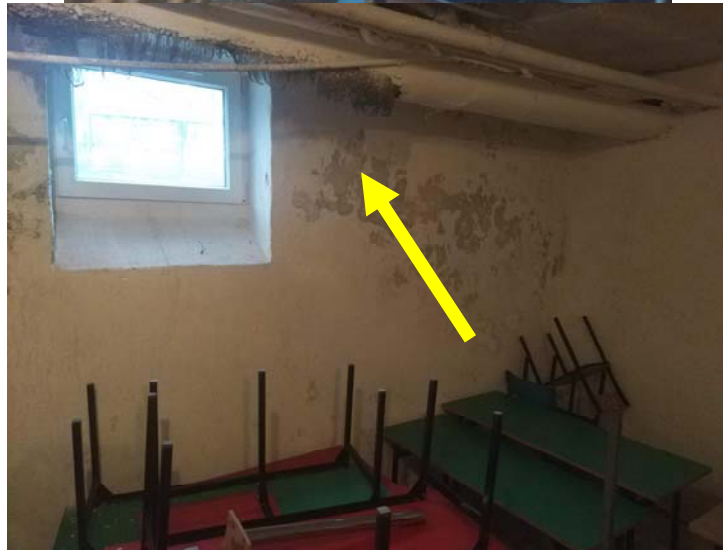
Fotografia nr 6 i 7: Pomieszczenia piwniczne po lewej stronie wejścia do części przyziemia budynku. Ściany silnie zawilgocone, w niektórych miejscach nawet od posadzki do sufitu. Strzałką zaznaczono miejsce pobrania próbki do badań mykologicznych- próbka nr 2/8/19 (zaznaczono na załączonym rzucie).

Ze względu na uszkodzenia izolacji wodochronnej pionowej zaleca się jej odtworzenie. Proponuje się również wykonanie izolacji poziomej metodą iniekcji na zawilgoconych ścianach wewnętrznych.

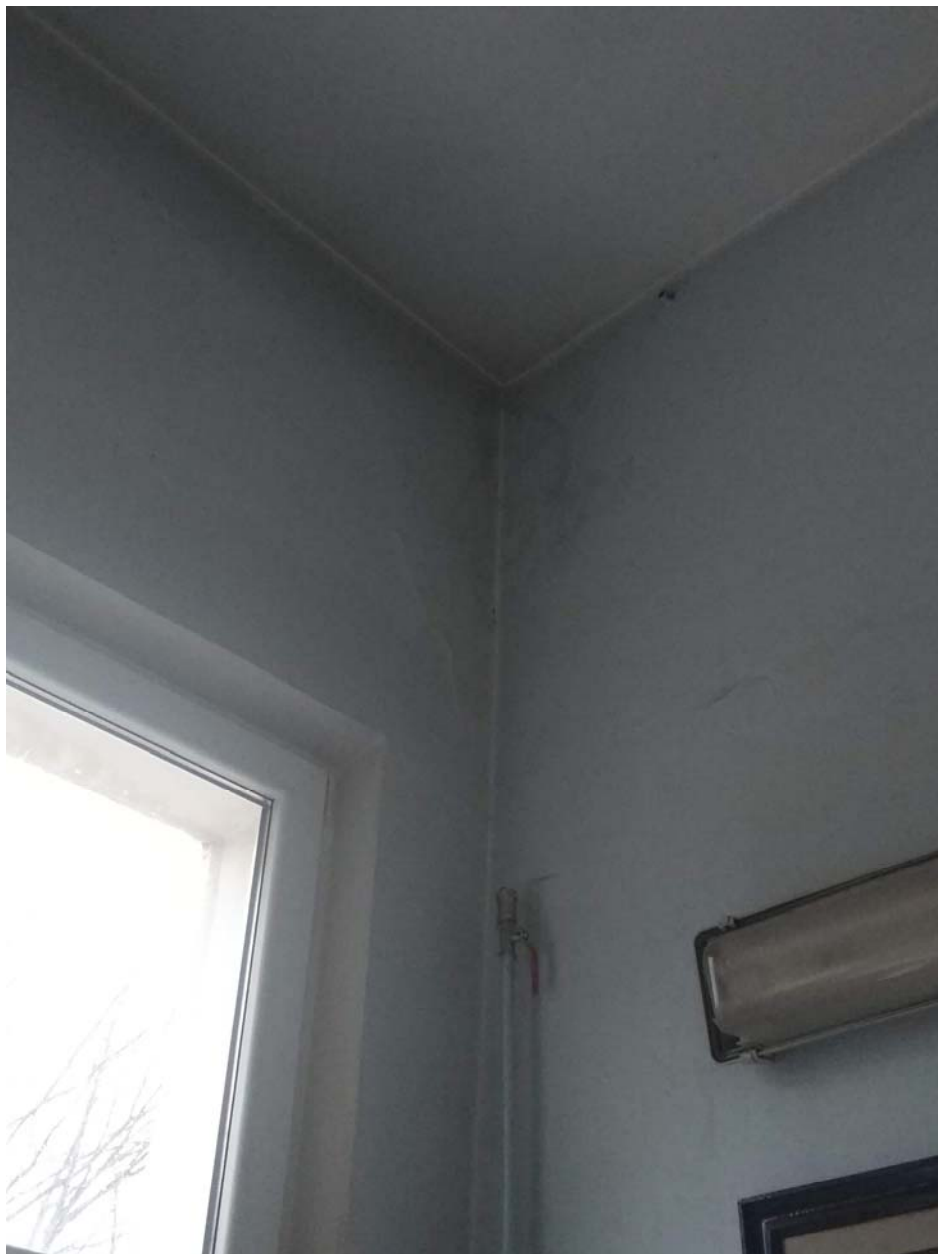
Fotografia nr 8: Ślady korozji biologicznej spowodowane kondensacją pary wodnej w miejscu występowania mostka termicznego.

W miejscach występowania zawilgoceń na wyższych kondygnacjach zabiegi odgrzybieniowe należy przeprowadzić stosując preparat grzybobójczy powierzchniowo- na tynk.

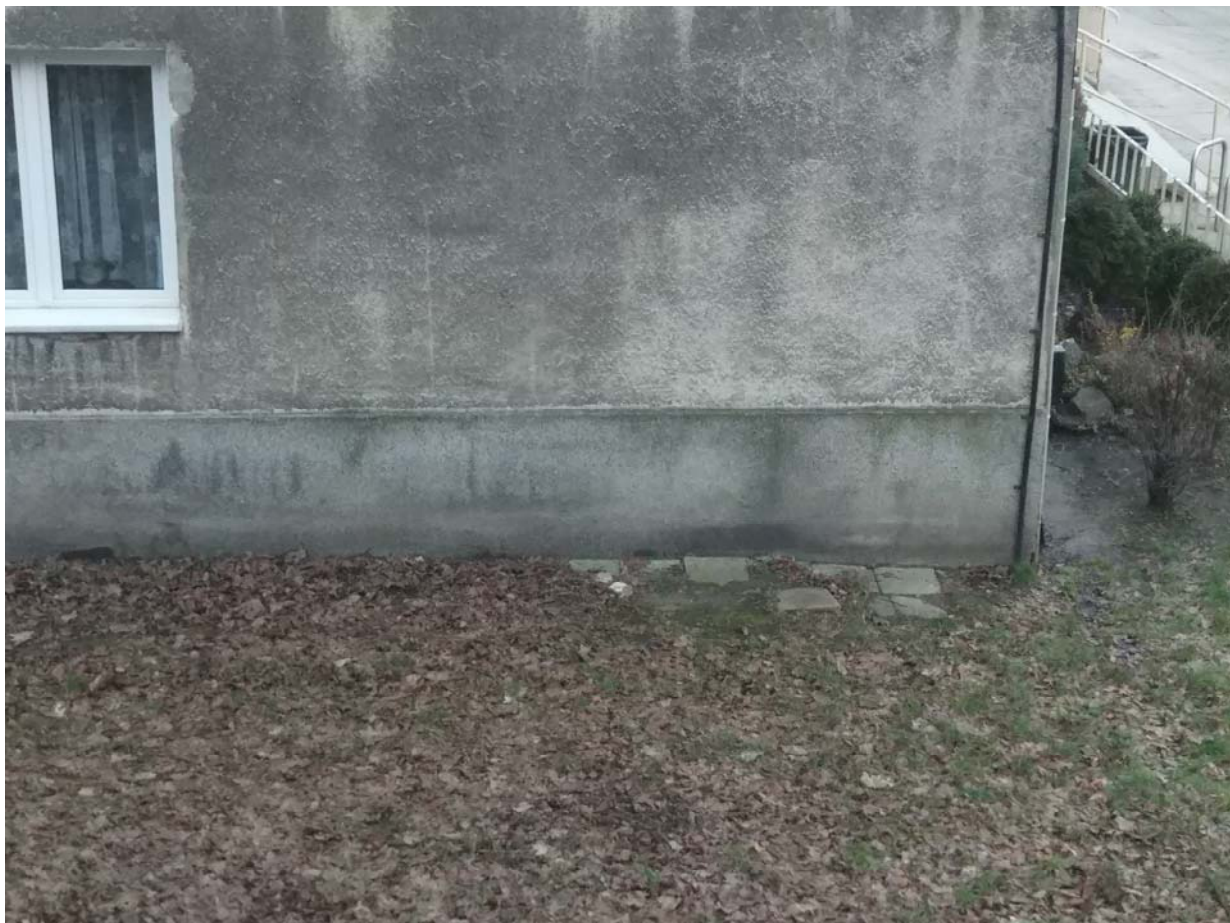
Fotografia nr 11: Niewłaściwe ukształtowanie terenu przy budynku oraz brak strefy cokołowej potęgują zjawiska mikologiczne wewnątrz obiektu.
