PROGRAM PRAC KONSERWATORSKICH

**KAMIENNE SCHODY (PIASKOWIEC) Z LASTRIKOWYMI SPOCZNIKAMI PROWADZĄCE
NA PIERWSZE PIĘTRO WE WNEȚRZU PAŁACU KOŁŁATAJÓW
W WIŚNIOWEJ.**

REMONT „ RENOWACJA PAŁACU W WIŚNIOWEJ – III ETAP”

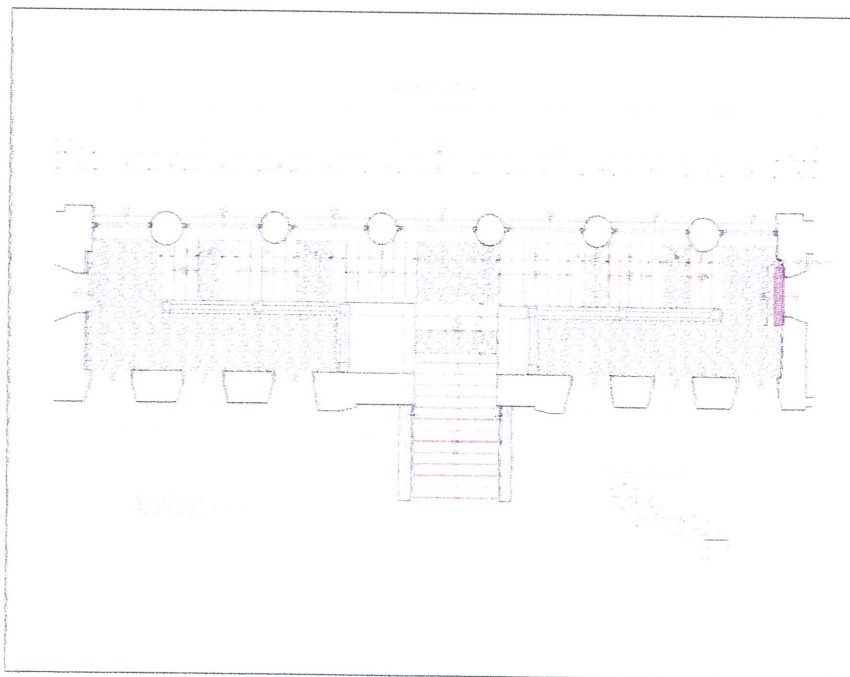
Rzut przedstawiający zakres powierzchni schodów i powierzchni lastrykowych klatki schodowej.

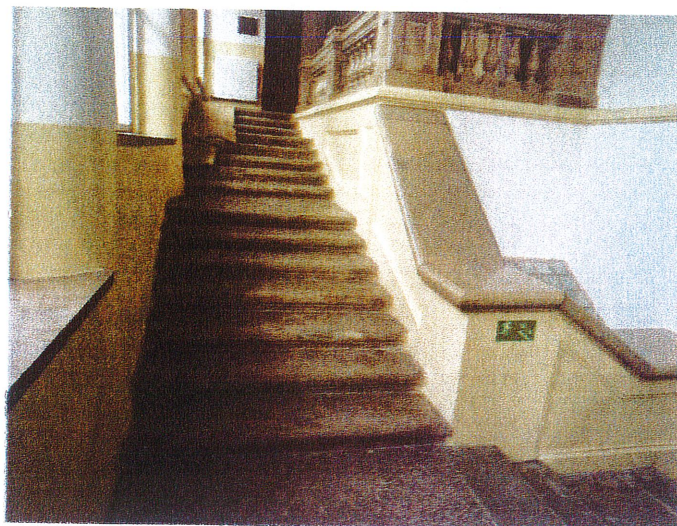
Stopnie i podstopnice schodów wykonane zostały z szarego piaskowca. Powierzchnia kamienia została opracowana metodami kamieniarskimi, krawędzi zewnętrzne stopnic wyprofilowano w formie półwałka z płaskim fazowaniem u dołu. Osadzone są w ścianach prawdopodobnie z użyciem zaprawy wapiennej. Łączenia stopnic i podstopnic wypełnione są fugą mineralną. Na powierzchniach spoczników, prawdopodobnie w miejscu pierwotnej posadzki wykonano wylewki z szlifowanego szarego lastriko (z wypełniaczem czarnym bazaltowym i białym marmurowym na szarym cemencie).

Powierzchnie kamienne i lastrykowe bocznych schodów.

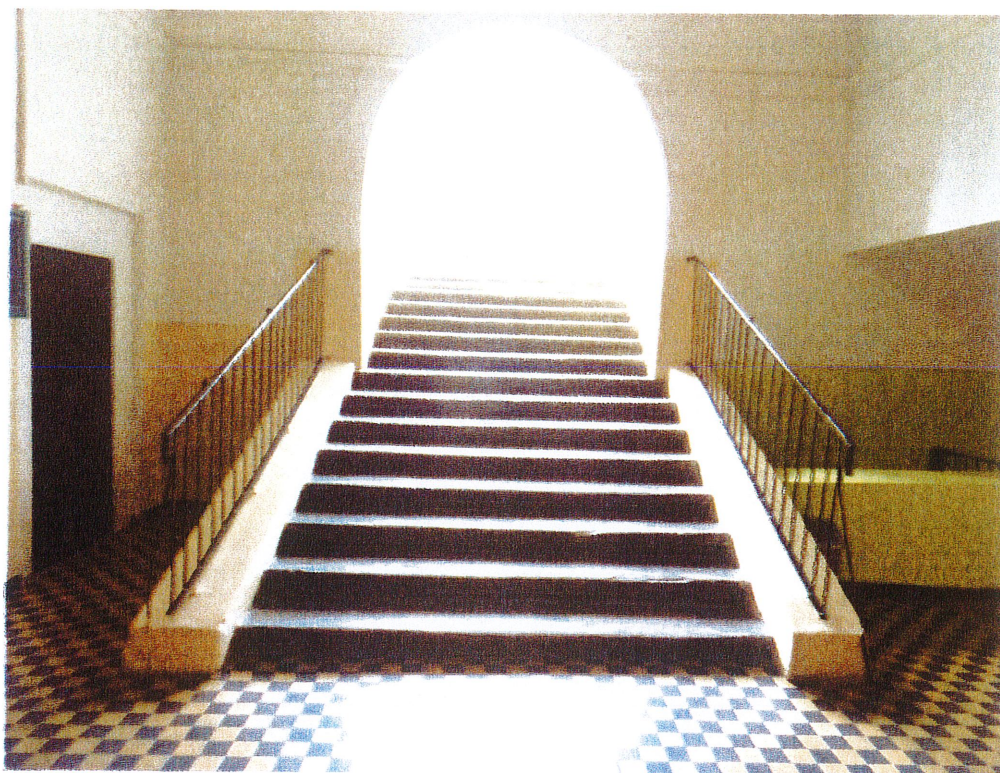
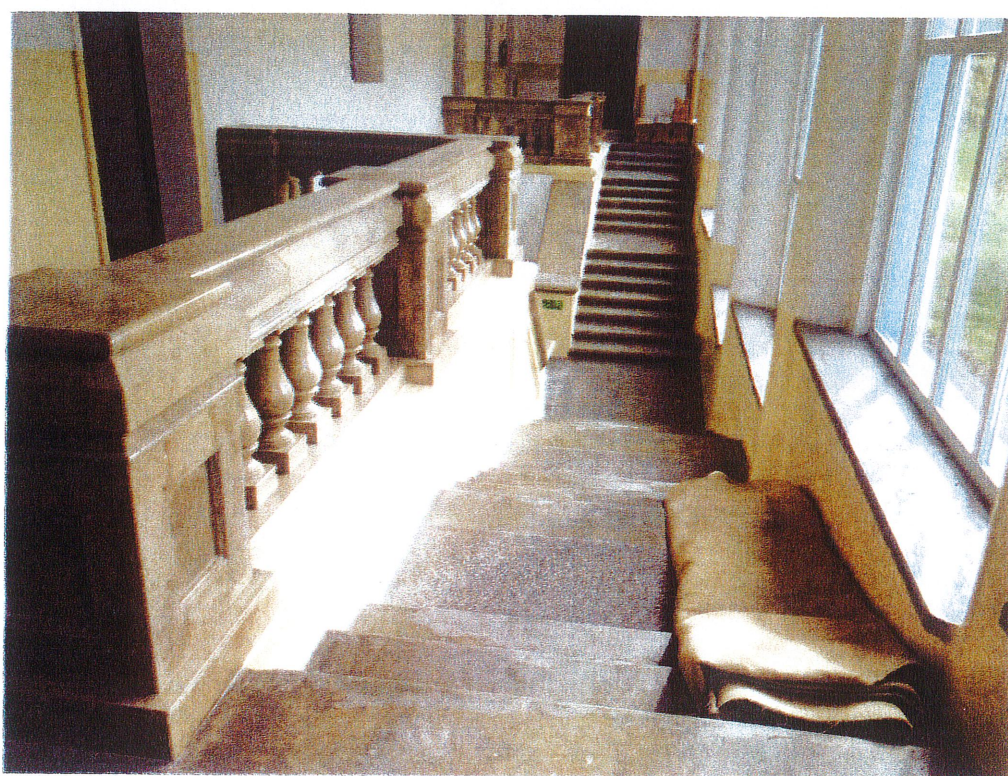
W związku z ponad stuletnim intensywnym użytkowaniem kamienne schody i lastrykowe spoczniki uległy znacznym zniszczeniom. Ich stan niesie konieczność przeprowadzenia zabiegów konserwatorskich o charakterze technicznym i estetycznym. Jako główne zniszczenia zakwalifikować można liczne ubytki formy spowodowane uszkodzeniami mechanicznymi i pękaniem kamienia i powierzchni lastrykowej w miejscach naturalnie osłabionych. Wieloletnie, niewłaściwe zabiegi pielęgnacyjne powierzchni kamienia polegające na jej czyszczeniu detergentami i pokrywaniu środkami woskowymi spowodowały mocne ściemnienie powierzchni i powstanie zewnętrznej warstwy uszczelniającej naturalne pory kamienia. Ubytki mechaniczne były w trakcie remontów wnętrza niewłaściwie uzupełniane z użyciem zaprawy cementowej. Drobne spękania kamienia i powierzchni lastrykowej powiększały się z czasem, pod wpływem wody używanej do mycia powierzchni ulegały wypłukiwaniu i powodowały osłabienie wewnętrznych warstw materiału. Czynnikiem ten spowodował łuszczenie się warstw kamienia i powstanie licznych wżerów, prowizorycznie uzupełnianych zaprawą cementową.

*Fot. 1,2. Klatka schodowa (XLX/XX w.) we wnętrzu Pałacu Kockińskich w Wiśniewie. Stan przed konserwacją.
Fot. A. Bracha 2020 r.*

Zakłada się przywrócenie pierwotnego stanu technicznego i estetyki kamiennych schodów i lastrykowych spoczników. Niezbędne będzie przeprowadzenie szeregu zabiegów technicznych w celu zabezpieczenia powierzchni na przyszłość przed wpływem niszczących czynników biologicznych, chemicznych i fizycznych. Przed przystąpieniem do prac wykonana zostanie dokumentacja fotograficzna oraz niezbędne badania petrograficzne. Na wstępie z powierzchni kamiennej i lastrykowej usunięte zostaną wtórne wstawki i kity cementowe. Kolejno powierzchnie zostaną odkurzone i odczyszczane z zabrudzeń metodami chemicznymi po wcześniejszym wykonaniu prób. Kamień i lastriko zostanie zdezynfekowane i wzmocnione strukturalnie

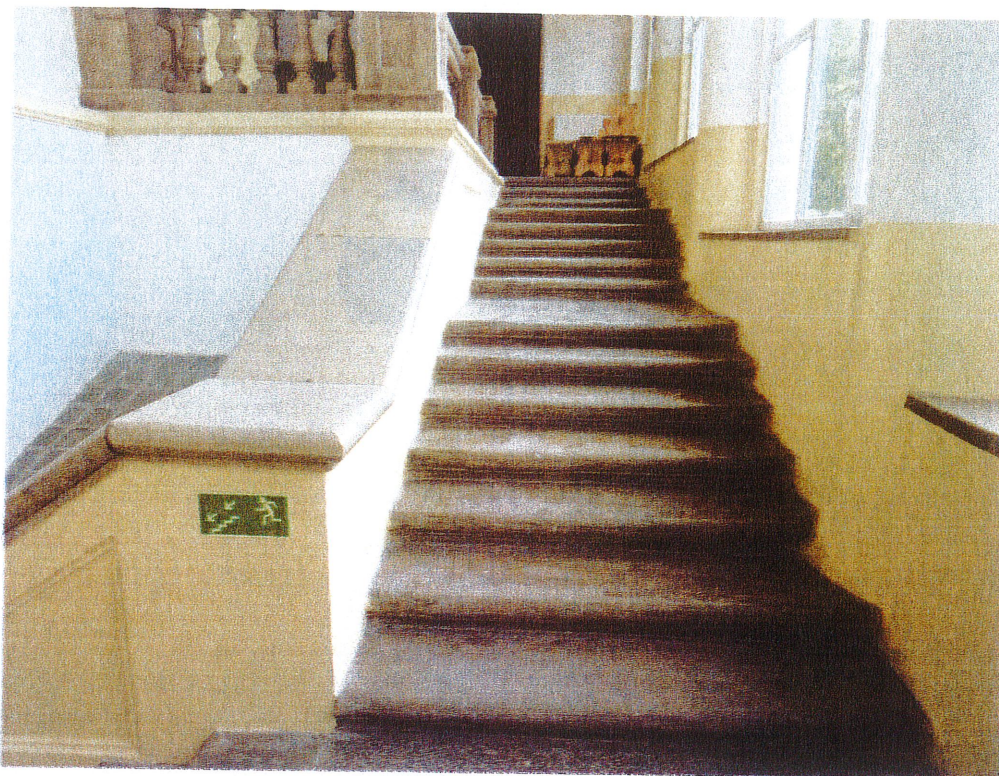
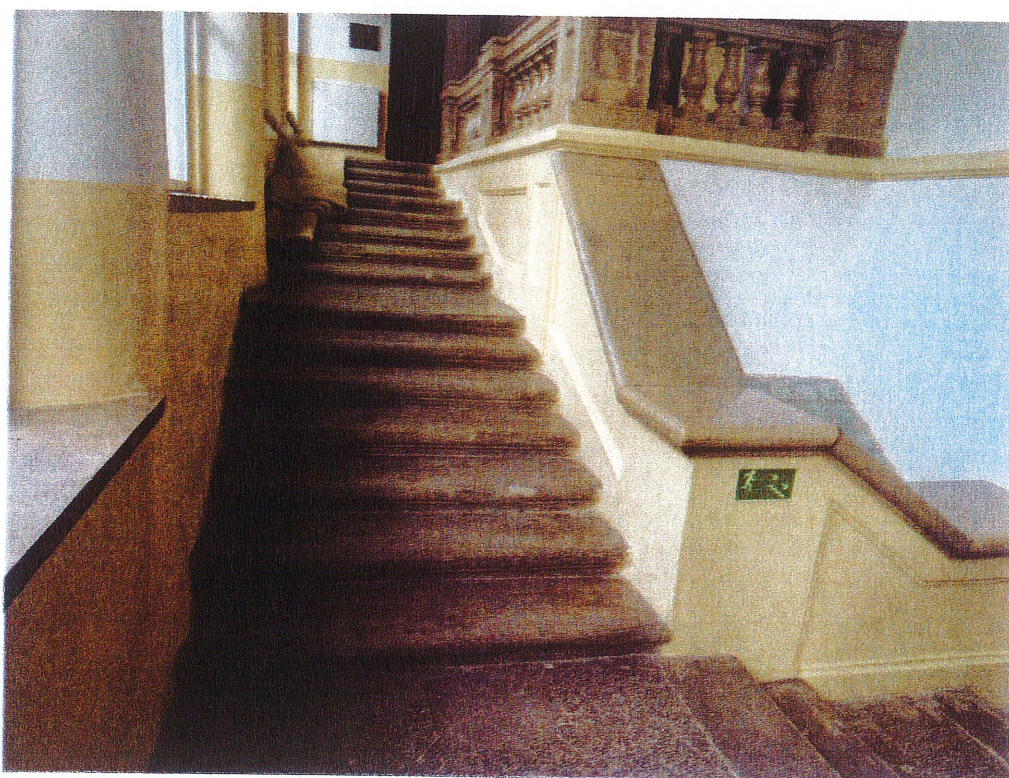
*Fot. 3, 4. Klatka schodowa (XIX/XX w.) we wnętrzu Pałacu Kottłajów w Wiśniowej. Stan przed konserwacją.
Fot. A. Bracha 2020 r.*

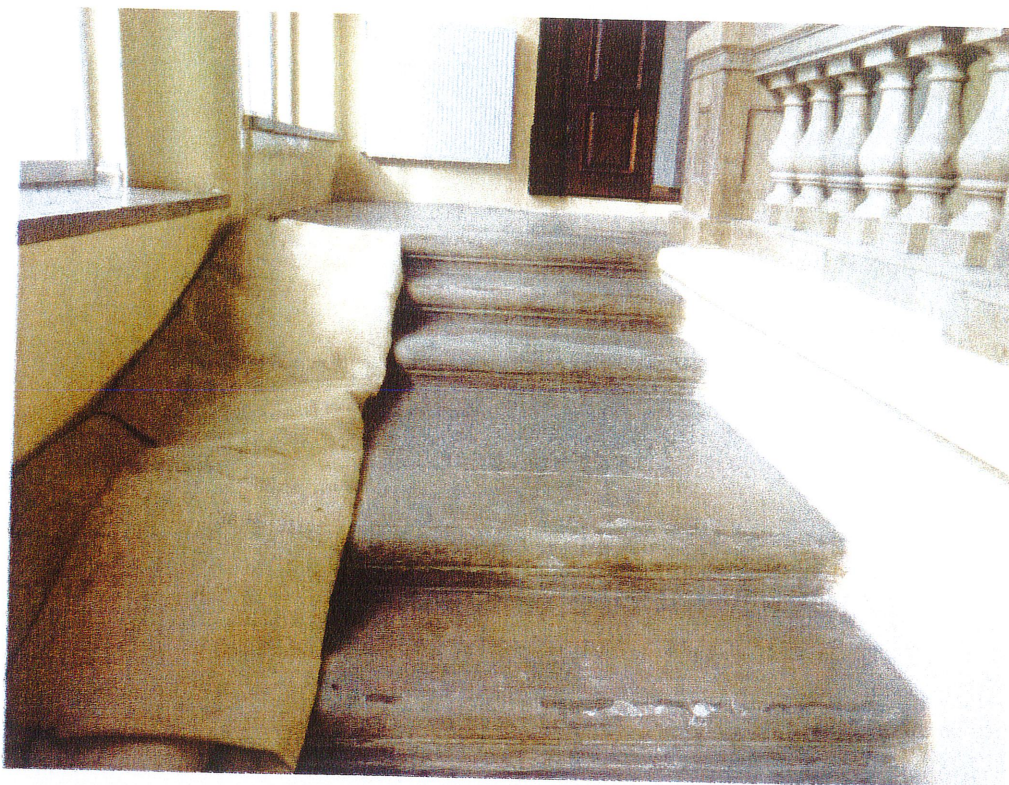
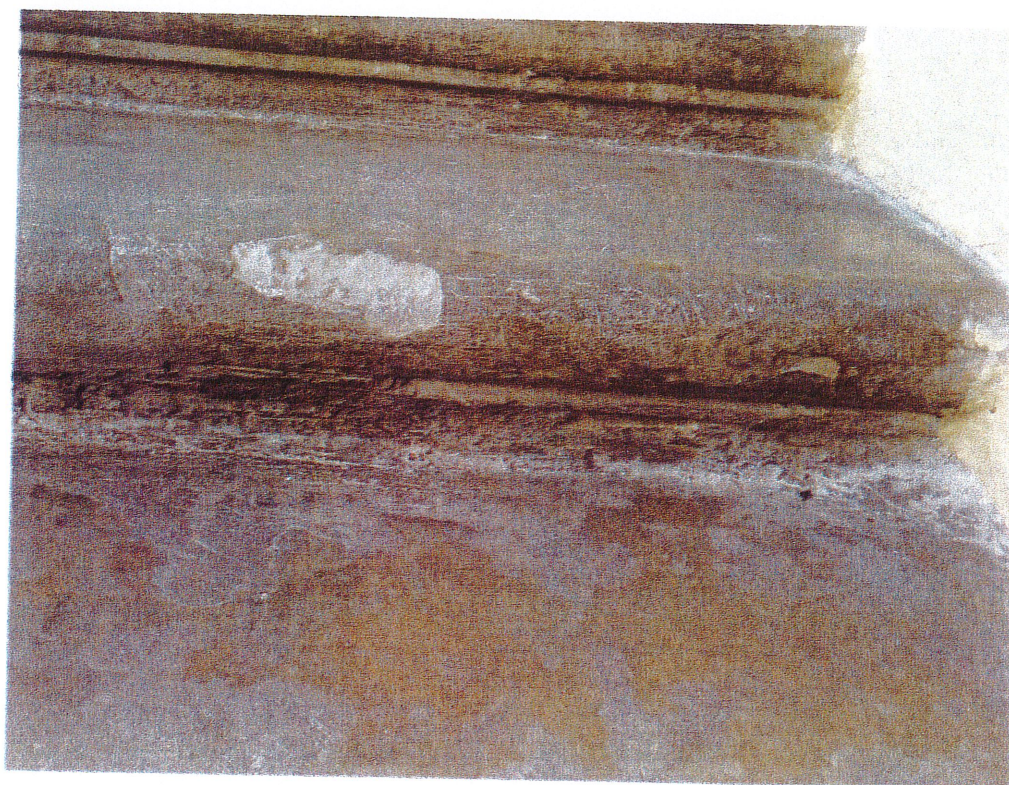
Fot. 5, 6. Klatka schodowa (XIX/XX w.) we wnętrzu Pałacu Kottłajów w Wiśniowej. Stan przed konserwacją, zbliżenia zniszczeń powierzchni kamiennej i lastrykowej. Fot. A. Bracha 2020 r.

rozpuszczalnikowymi środkami krzemianowymi. Następnym zabiegiem będzie iniekcja spękań klejenie odłamanych elementów kamienia i lastriko. W miejscach dużych ubytków, ze względu na użytkową funkcję powierzchni wmontowane zostaną konstrukcje z prętów nierdzewnych wzmacniające strukturę kitów mineralnych. Największe ubytki kamienia zostaną uzupełnione taszlami z materiału tożsamego z uzupełnianym oryginałem. Rekonstrukcja mniejszych ubytków formy schodów i lastrykowych spoczników wykonana zostanie z użyciem mas mineralnych z odpowiednim wypełniaczem i pigmentami. Spoiny elementów kamiennych uzupełnione zostaną gotowymi masami mineralnymi o odpowiedniej dla pierwotnej kolorystyce. Po wysezonowaniu kitów i spoin ich powierzchnia będzie scalona kolorystycznie do lokalnej barwy kamienia. Na koniec powierzchnia kamienia i lastriko zostanie zabezpieczona kilkukrotnie hydrofobizującymi środkami krzemianowymi i oddana do użytkowania. Prace konserwatorskie prowadzone będą przez uprawnionych wykonawców, sporządzona zostanie fotograficzna i opisowa dokumentacja przeprowadzonych zabiegów według obowiązującego schematu.

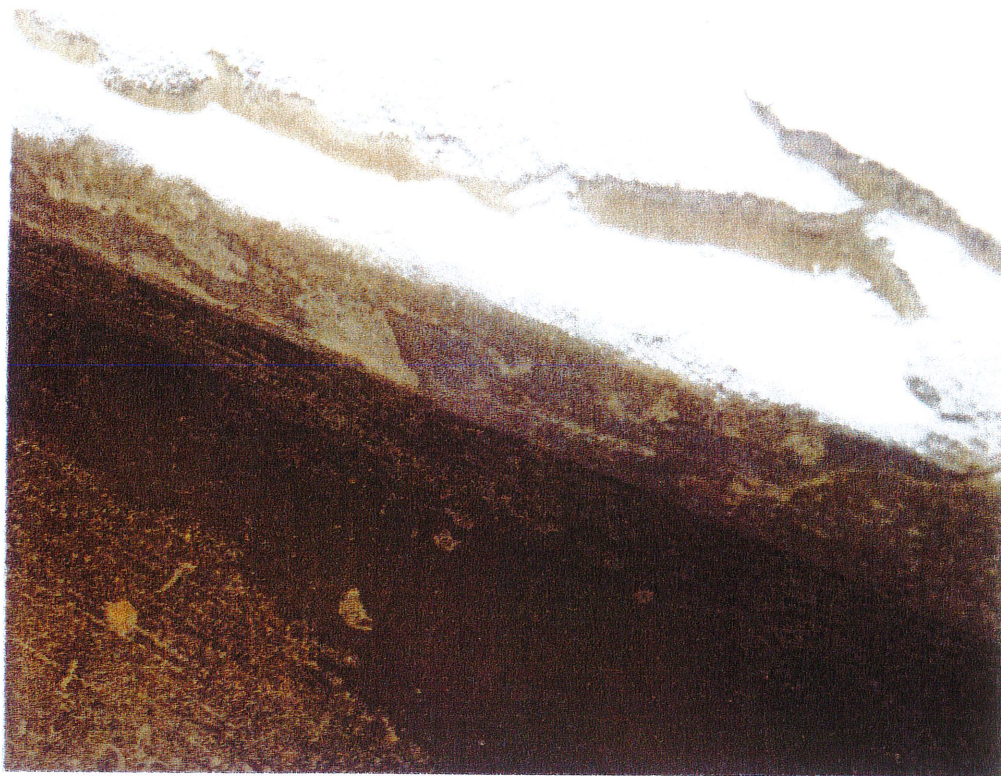
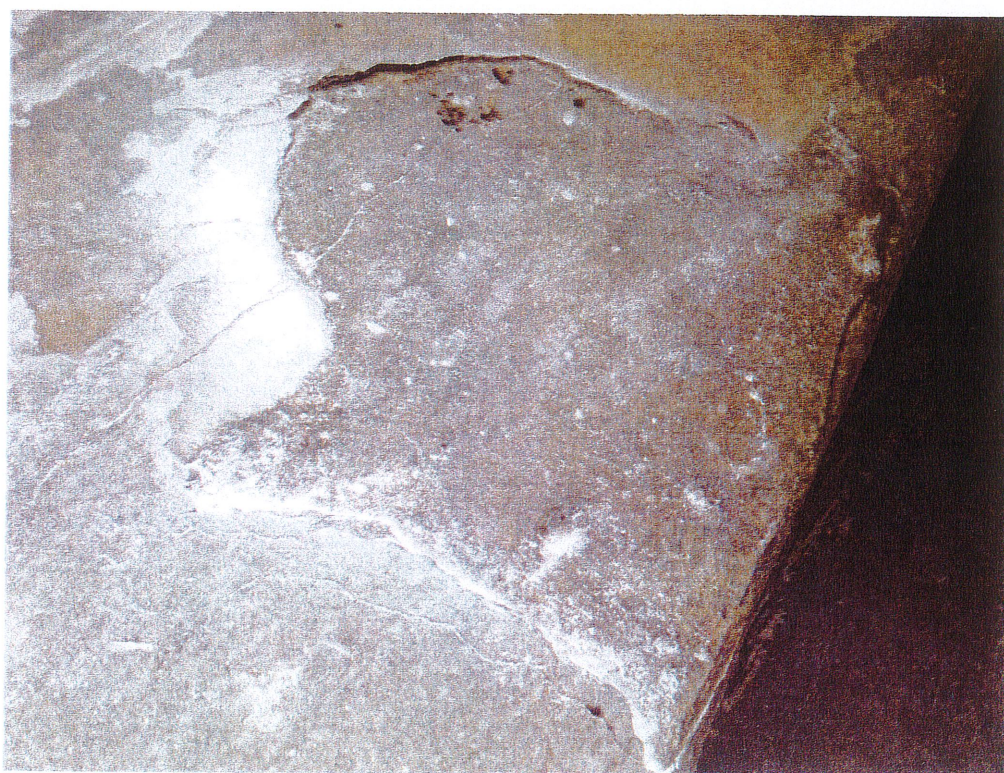
Fot. 7, 8. Klatka schodowa (XIX/XX w.) we wnętrzu Pałacu Kottłagów w Wiśniewie. Stan przed konserwacją, zbliżenia zniszczeń powierzchni kamiennych. Fot. A. Bracha 2020 r.
