GMINA GORLICE ul. 11 Listopada2, 38-300 Gorlice	
Temat rysunku:	Przekrój Typowy stan pierwotny
Temat:	Remont drogi gminnej nr 270548K Kłęczany Przez Węśw Kłęczanach
Wykonał:	Marcin Szymczyk
Sprawił:	
	Skala: 1 : 50
	Data: 27.08.2024 r.
	Rys. nr 1

GMINA GORLICE ul. 11 Listopada2, 38-300 Gorlice			
Temat rysunku:	Przekroj Typowy Stan Istniejacy		
Temat:	Remont drogi gminnej nr 270546K Kłączany Przez Miśw Kłączanach	Skala:	1 : 50
Wykonat:	Marcin Szymczyk	Data:	27.08.2024r.
Sprawdzil:		Rys. nr	2

GMINA GORLICE ul. 11 Listopada2, 38-300 Gorlice	
Temat rysunku:	Przekrój Typowy stan Projektowany
Temat:	Remont drogi gminnej nr 270546K Kłęczany/Przez Wleś w Kłęczanach
Wykonał:	Marcin Szymczyk
Sprawdził:	
	Skala: 1 : 50
	Data: 27.08.2024 r.
	Rys. nr 1

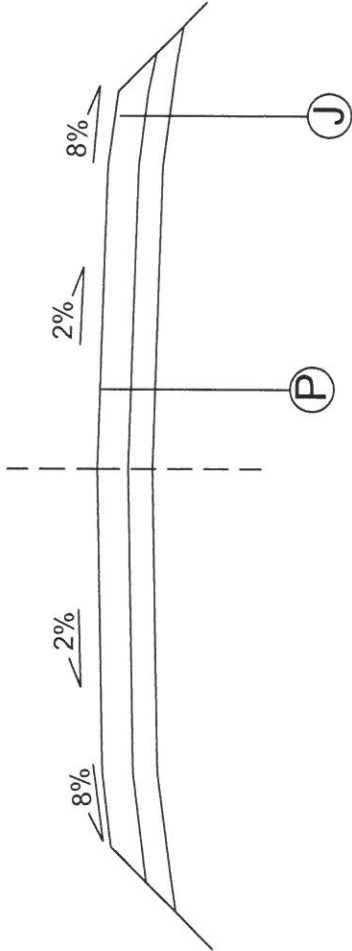
PRZEMIAN  
TYPOWY  
PIERWOTNY  
w km

mieszanka mineralno-bitumiczna 6cm
podbudowa z mieszanki kłincowej gr. 20 cm
istniejąca podbudowa zasadnicza

pobocza z mieszanki kłincowo-tłuczniowej 6cm
podbudowa z mieszanki kłincowej gr. 20 cm
istniejąca podbudowa zasadnicza

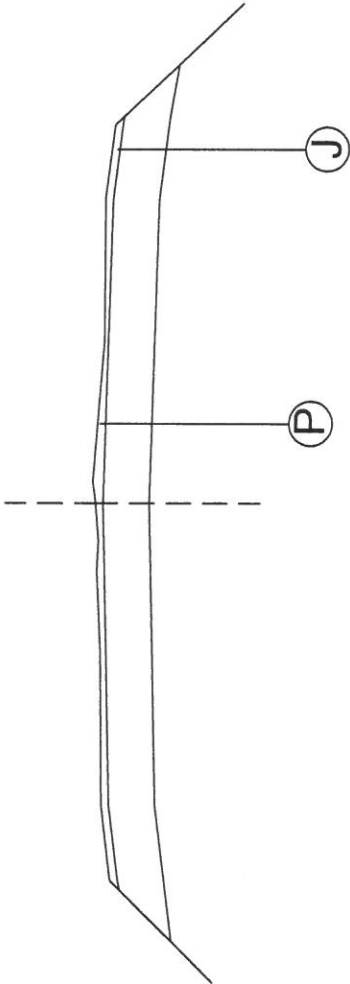
PRZEMIANOWY  
STAN  
ISTNIEJACY  
w km 0+500

istniejaca nawierzchnia mineralno-bitumiczna
istniejaca podbudowa zasadnicza

pobocze gruntowe
istniejaca podbudowa zasadnicza

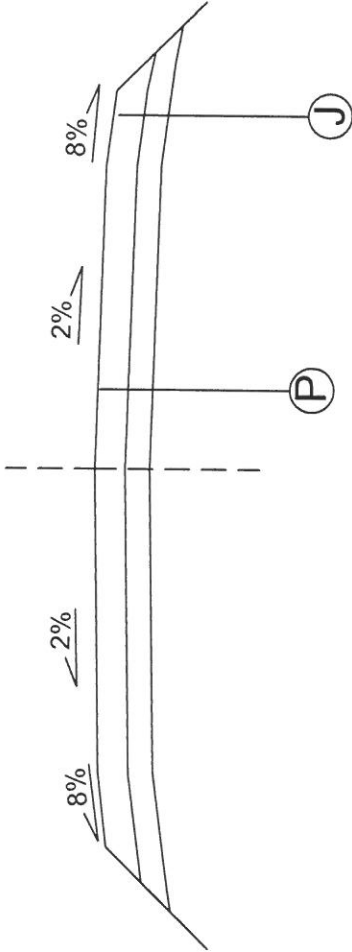
PRZEMIANOWY  
STAN  
PROJEKTOWANY  
w km

mieszanka mineralno-bitumiczna 6cm
podbudowa z mieszanki kłińcowej gr. 20 cm
istniejąca podbudowa zasadnicza

pobocza z mieszanki kłińcowo-tłuczniowej 6cm
podbudowa z mieszanki kłińcowej gr. 20 cm
istniejąca podbudowa zasadnicza
