OPIS PRZEDMIOTU ZAMÓWIENIA

Przedmiotem zamówienia jest „**Przygotowanie dokumentacji niezbędnej do otrzymania pozwolenia na rozbiórkę, uzyskanie w imieniu Zamawiającego decyzji administracyjnej oraz rozbiórka budynku położonego na działce nr 124/16 k.m. 4 obręb Turawa w m. Turawa, przy ul. Opolskiej 35 B**”.

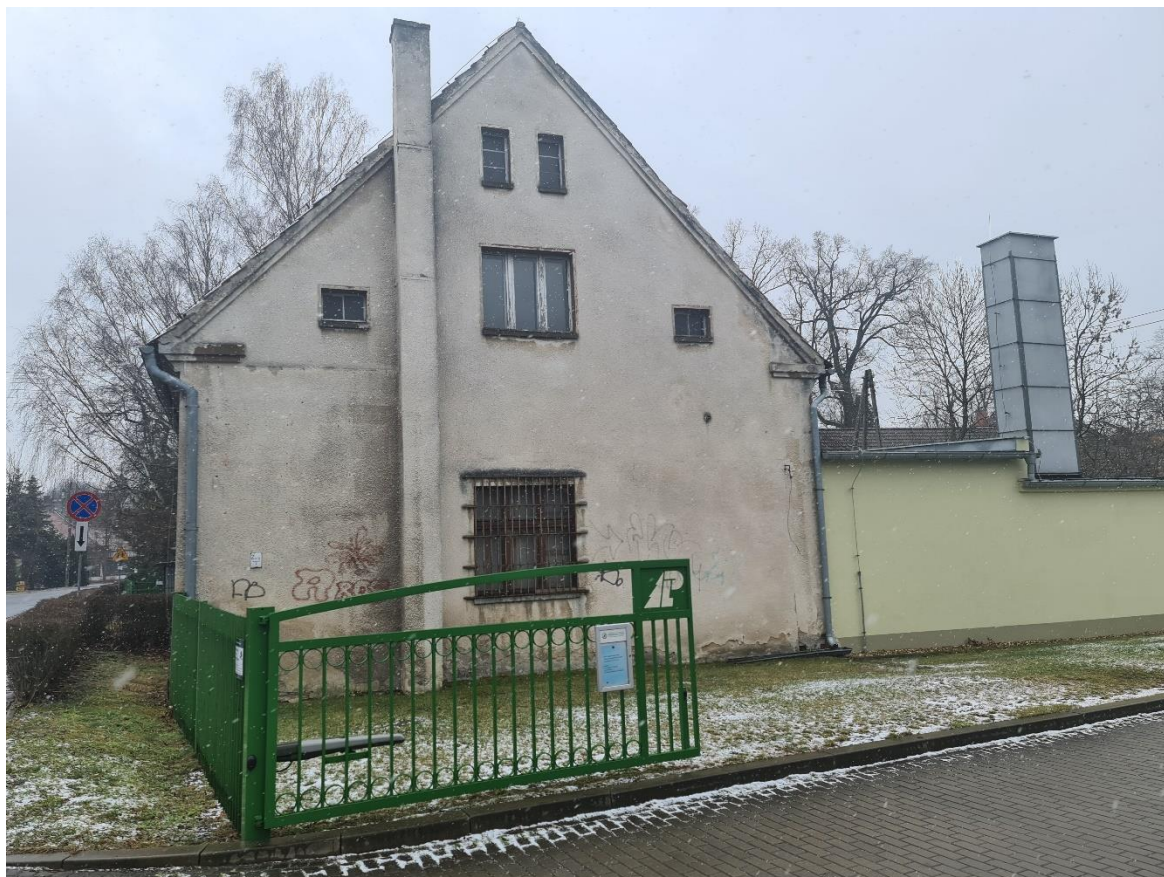
Zdjęcie 2 - ściana szczytowa (widok połączenia z budynkiem przyległym-1)

Obiekt posiada wspólną ścianę z dobudowanym budynkiem magazynowym, który nie podlega rozbiórce. W ścianie wspólnej znajduje się otwór okienny zaślepiiony od strony części dobudowanej płytą gipsowo-kartonową (– *widok wnętrza (parter- pomieszczenie od strony ulicy)*)).

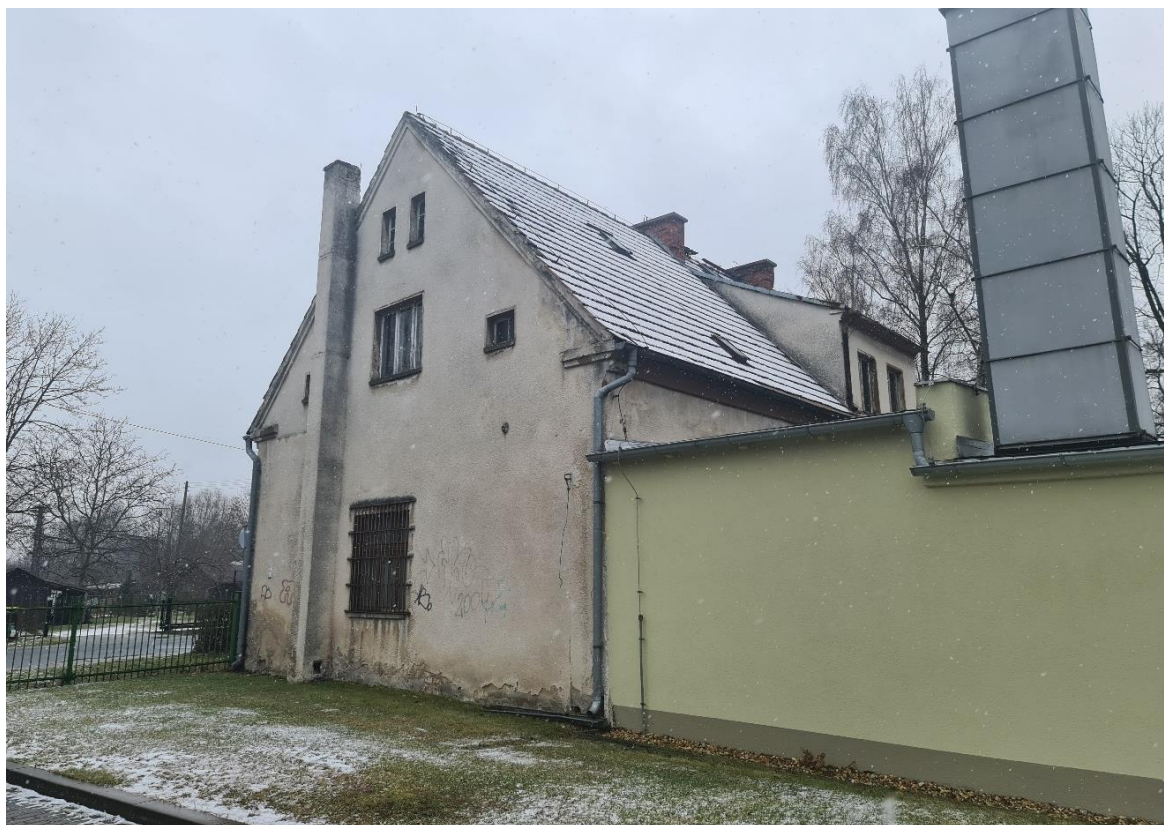
Zdjęcie 3 - ściana szczytowa (widok połączenia z budynkiem przyległym -2)

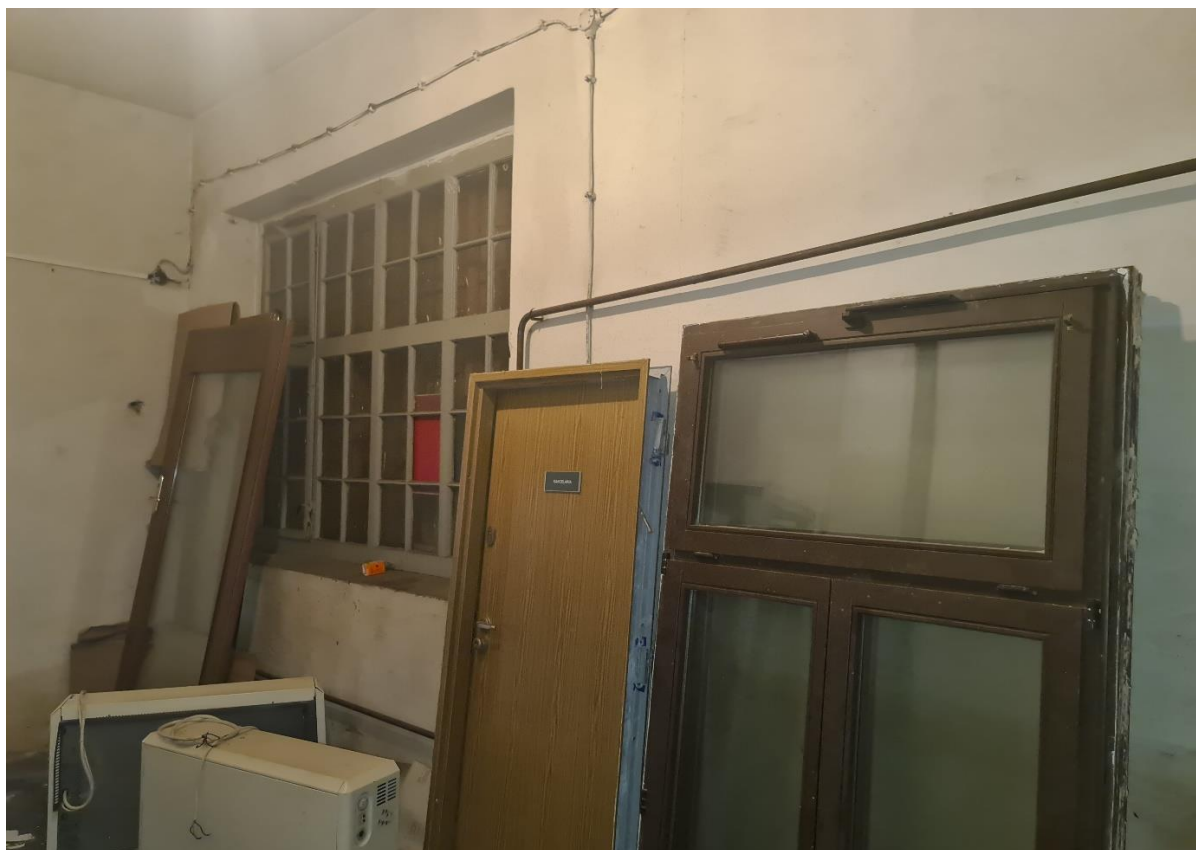
Zdjęcie 6 – ściana wspólna z budynkiem magazynowym (nie do rozbiórki)

W wycenie należy ująć ewentualne prace w celu wzmocnienia konstrukcji ściany budynku przyległego, zaślepienie otworu okiennego, wykonanie nowej elewacji na ścianie (tynk bez ocieplenia) oraz wykonanie tyku/okładziny G-K na ścianie wewnętrznej budynku przyległego (po zaślepieniu okna).

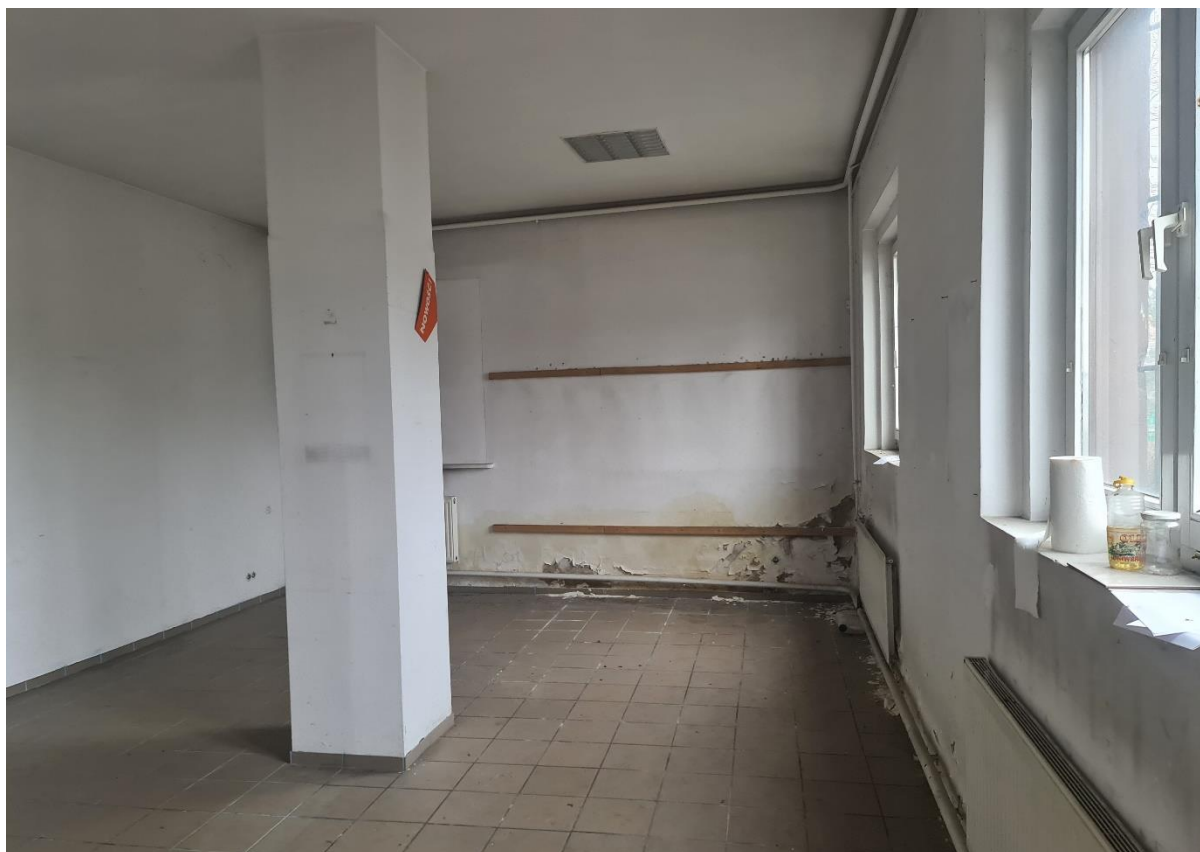
Zdjęcie 7 – widok wnętrza (parter- pomieszczenie od strony ulicy)
