| TEMAT: | PROJEKT WYKONAWCZY |
| BRANŻA: | HYDROTECHNICZNA |
| INWESTYCJA: | „Opracowanie dokumentacji projektowej i sprawowanie nadzoru autorskiego dla zadań w zakresie projektu malej retencji górskiej w Nadleśnictwie Stary Sącz w latach 2016-2022” CZĘŚĆ III - budowa kaszyc i palisad oraz elementów stabilizujących osuwiska |

Kielce, styczeń 2021 r.

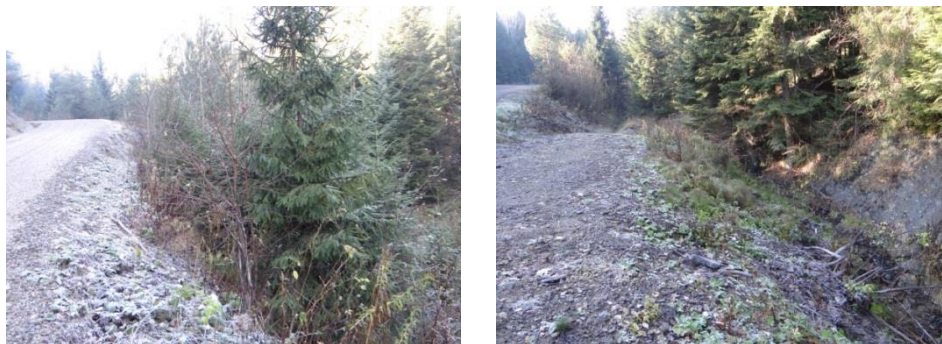
RYСУNEK 1. MIEJSCE PLANOWANEJ INWESTYCJI

Planowane zabezpieczenie drogi leśnej zlokalizowane jest wzdłuż cieku. Ciek w obszarze inwestycji ma charakter naturalny. W korycie cieku widoczne lokalne nanosy drewna i kamienia. Skarpy cieku będące zarówno skarpą drogi porośnięte krzewami, drzewami i roślinnością trawiastą. Odległość od drogi do osi cieku w rzucie wynosi ok. 20 m.

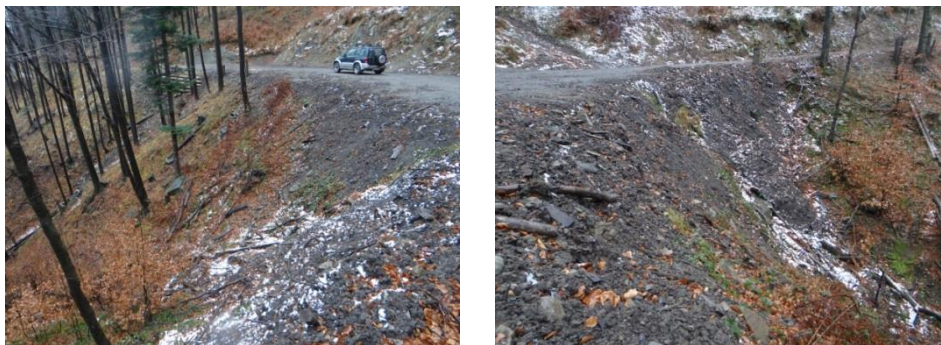
RYSUNEK 2. MIEJSCE PLANOWANEJ INWESTYCJI

Teren znajduje się na zakręcie drogi leśnej. W obszarze inwestycji ciek okresowo prowadzący wody spływa naturalnie ze skarpy powyżej drogi, co powoduje osuwanie skarpy drogi.

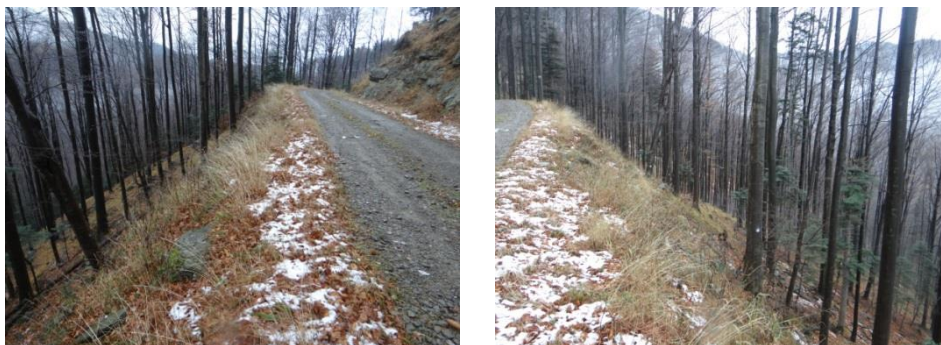
RYSUNEK 3. MIEJSCE PLANOWANEJ INWESTYCJI

Planowane zabezpieczenie brzegu zlokalizowane jest przy drodze leśnej. W obszarze inwestycji woda spływa naturalnie ze skarpy powyżej drogi, co powoduje osuwanie brzegu drogi. Widoczne bardzo wysokie skarpy porośnięte drzewami i krzewami.

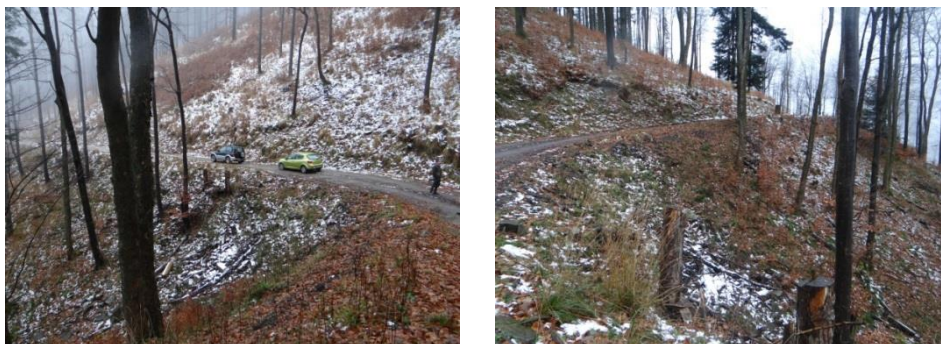
RYSUNEK 4. MIEJSCE PLANOWANEJ INWESTYCJI

Planowane zabezpieczenie brzegu zlokalizowane jest na zakręcie drogi leśnej. W obszarze inwestycji woda spływa naturalnie ze skarpy powyżej drogi, co powoduje osuwanie i podmywanie całego zakrętu drogi leśnej i skarpy poniżej. Na linii spływu wody widoczne lokalne nanosy drewna i kamienia.

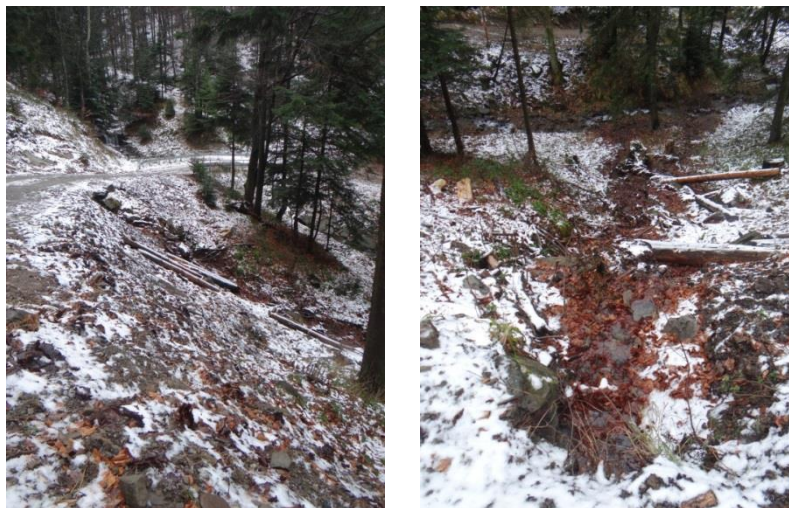
RYSUNEK 5. CIEK W MIEJSCU PLANOWANEJ INWESTYCJI

Planowane zabezpieczenie brzegu zlokalizowane przy drodze leśnej. W obszarze inwestycji woda spływa naturalnie ze skarpy do przepustu na drodze leśnej. Powoduje to osuwanie się drogi i skarpy poniżej. Na linii spływu wody widoczne lokalne nanosy drewna i kamienia, skarpy porośnięte drzewami i krzewami.

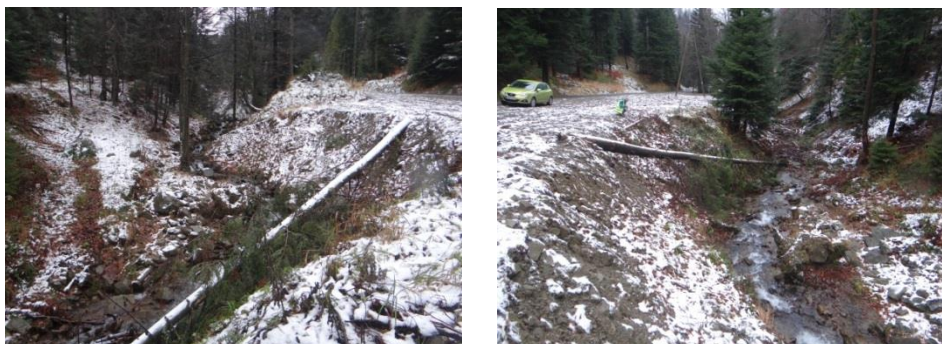
RYSUNEK 6. MIEJSCE PLANOWANEJ INWESTYCJI

Planowane zabezpieczenie brzegu zlokalizowane jest na cieku przy drodze leśnej. Ciek w obszarze inwestycji ma charakter naturalny. Woda podmywa skarpy, co powoduje jej destabilizację i osuwanie. Głębokość wody w korycie cieku na dzień inwentaryzacji wynosi ok. 0,2 m, widoczne lokalne nanosy drewna i kamienia. Dojazd do obiektu umożliwia istniejąca droga leśna.

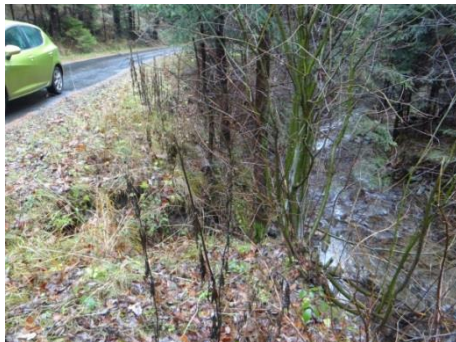
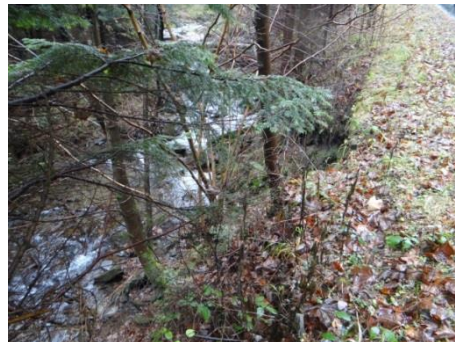
RYSUNEK 7. MIEJSCE PLANOWANEJ INWESTYCJI

Planowane zabezpieczenie brzegu zlokalizowane jest na cieku wzdłuż drogi leśnej. Ciek w obszarze inwestycji ma charakter naturalny. Woda podmywa brzeg, co powoduje osuwanie się skarpy. W miejscu inwestycji skarpa ma wysokość ok. 8 m. W korycie cieku widoczne lokalne nanosy drewna i kamienia. Dojazd do obiektu umożliwia istniejąca droga leśna.

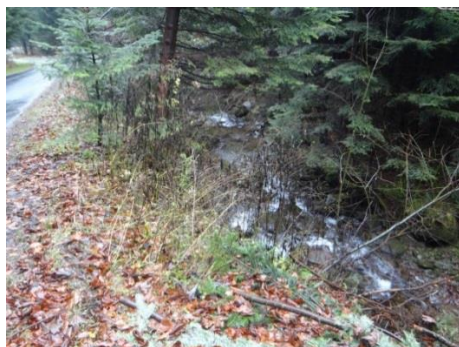
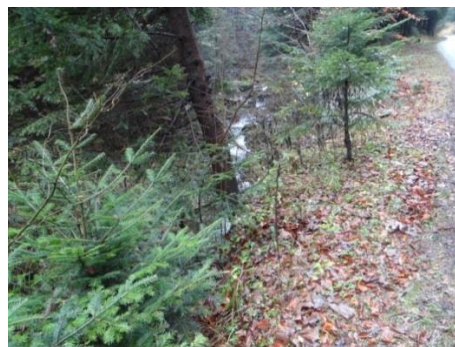
RYSUNEK 8. MIEJSCE PLANOWANEJ INWESTYCJI

Planowane zabezpieczenie brzegu zlokalizowane jest na cieku wzdłuż drogi leśnej. Ciek w obszarze inwestycji ma charakter naturalny. Dolina, w której znajdują się koryto cieku jest o przekroju litery V. Widoczny szybki nurt wody, który podmywa brzeg, powodując osuwanie się skarp. Dojazd do obiektu umożliwia istniejąca droga leśna.

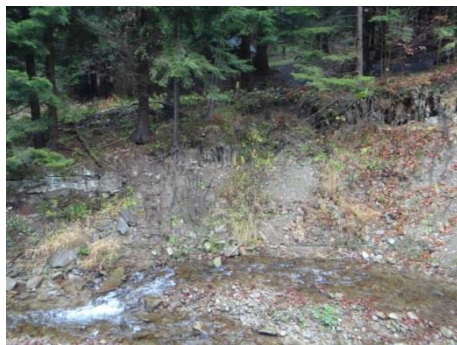
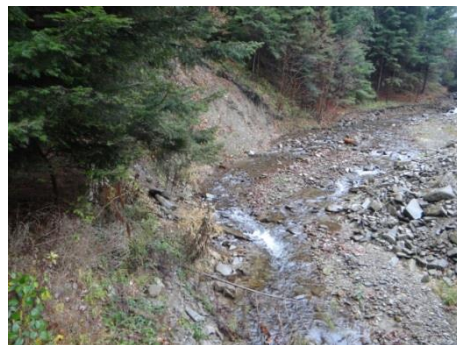
RYSUNEK 9. MIEJSCE PLANOWANEJ INWESTYCJI

Planowane zabezpieczenie brzegu zlokalizowane jest przy moście na drodze leśnej. Ciek w obszarze inwestycji ma charakter naturalny. Koryto cieku wypłaszczone, kamieniste, szybki nurt wody, widoczne lokalne nanosy drewna i kamienia, skarpy porośnięte drzewami i krzewami. Woda podmywa prawy brzeg cieku od mostu na długości ok. 20 m, co powoduje osuwanie skarpy. Dojazd do obiektu umożliwia istniejąca droga leśna.

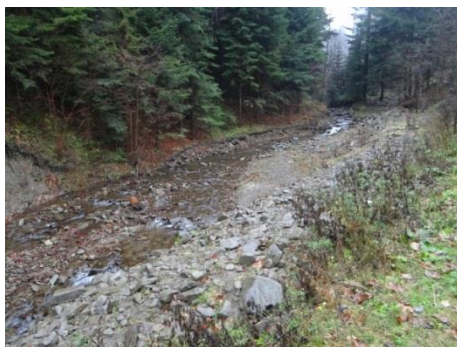
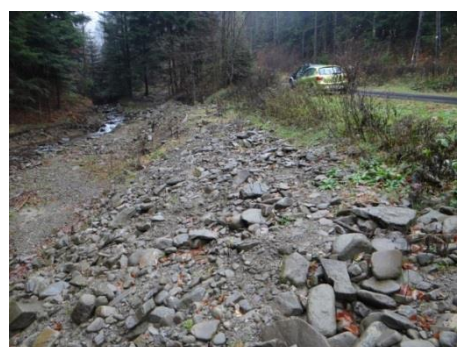
RYSUNEK 10. MIEJSCE PLANOWANEJ INWESTYCJI

Planowane zabezpieczenie brzegu zlokalizowane jest przy moście na drodze leśnej. Ciek w obszarze inwestycji ma charakter naturalny. Koryto ciek wypłaszczone, kamieniste, szybki nurt wody, widoczne lokalne nanosy drewna i kamienia, skarpy porośnięte drzewami i krzewami. Woda podmywa lewy brzeg ciek od mostu na długości ok. 46 m, co powoduje osuwanie i destabilizację skarpy. Dojazd do obiektu umożliwia istniejąca droga leśna.

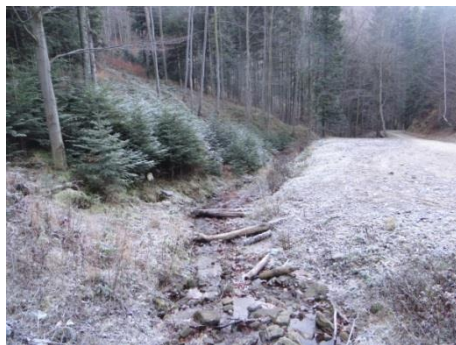
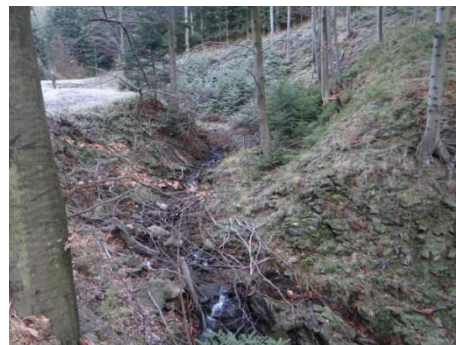
RYSUNEK 11. MIEJSCE PLANOWANEJ INWESTYCJI

Planowane zabezpieczenie brzegu zlokalizowane jest na cieku wzdłuż drogi leśnej. Ciek w obszarze inwestycji ma charakter naturalny, meandruje pojawia się szybki nurt wody, który podmywa brzegi i tworzy osuwiska skarp. Koryto ciek o przekroju nieregularnym, widoczne lokalne nanosy drewna i kamienia, skarpy miejscami porośnięte są roślinnością trawiastą. Dojazd do obiektu umożliwia istniejąca droga leśna.

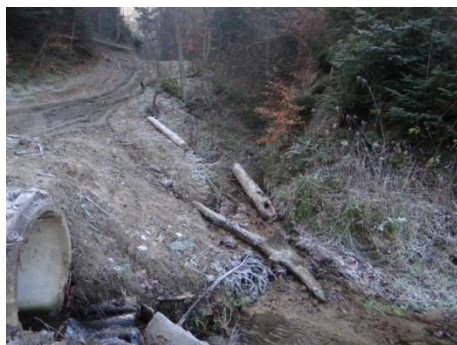
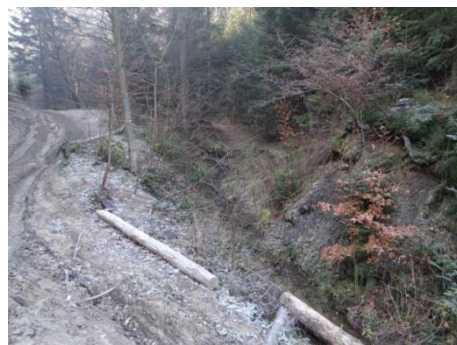
RYSUNEK 12. MIEJSCE PLANOWANEJ INWESTYCJI

Planowane zabezpieczenie skarpy drogi leśnej zlokalizowane wzdłuż cieku. Ciek w obszarze inwestycji ma charakter naturalny. Woda spływa wzdłuż drogi w kierunku istniejącego przepustu. Powoduje to osuwanie się brzegu drogi, co prowadzi do jej destabilizacji. W korycie cieku widoczne lokalne nanosy drewna i kamienia, skarpy porośnięte drzewami i krzewami.

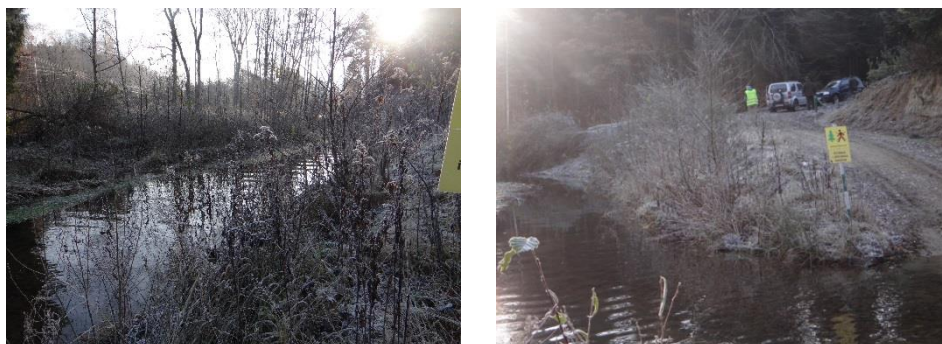
RYSUNEK 13. MIEJSCE PLANOWANEJ INWESTYCJI

Planowane zabezpieczenie brzegu zlokalizowane jest na cieku przy istniejącym brodzie na drodze leśnej. Ciek w obszarze inwestycji ma charakter naturalny. Woda podmywa brzeg skarpy, tworząc osuwisko zagrażające stabilizacji terenu. Skarpy porośnięte krzewami i roślinnością trawiastą. Dojazd do obiektu umożliwia istniejąca droga leśna.

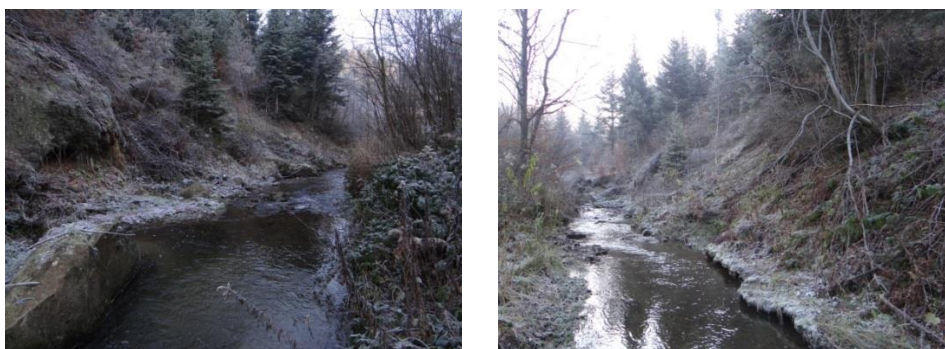
RYSUNEK 14. MIEJSCE PLANOWANEJ INWESTYCJI

Planowane zabezpieczenie brzegu zlokalizowane jest na cieku. Ciek w obszarze inwestycji ma charakter naturalny. Koryto ciek o przekroju nieregularnym, skarpy miejscami porośnięte drzewami, krzewami i roślinnością trawiastą. Szerokość koryta w dnie ok. 2,0 m, głębokość wody ok. 0,2 m. Widoczne osuwiska skarpy, spowodowane szybkim nurtem wody. Dojazd do obiektu umożliwia istniejąca droga leśna.

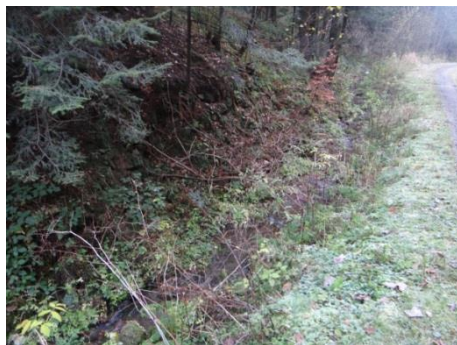
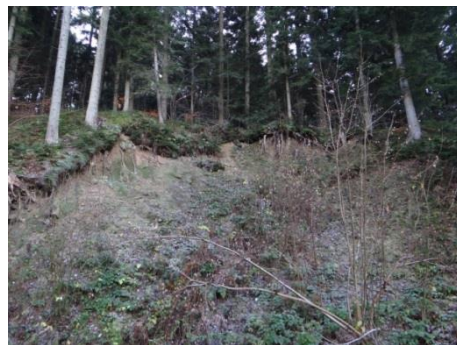
RYSUNEK 15. MIEJSCE PLANOWANEJ INWESTYCJI

Planowane zabezpieczenie brzegu drogi podzielone jest na odcinki zlokalizowane wzdłuż ciek. Ciek w obszarze inwestycji ma charakter naturalny. Skarpy porośnięte drzewami, krzewami i roślinnością trawiastą. Woda podmywa brzeg drogi leśnej, co powoduje osuwiska i destabilizację drogi. W miejscu inwestycji szerokość koryta ciek jest równa ok. 1,2 m, głębokość wody ok. 0,15-0,20 m.

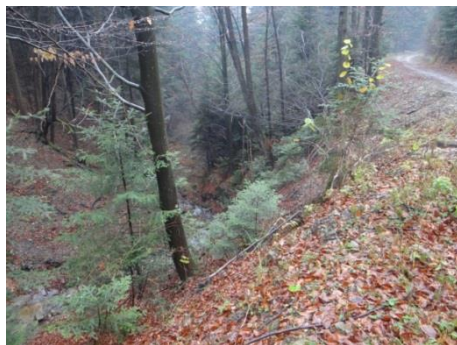
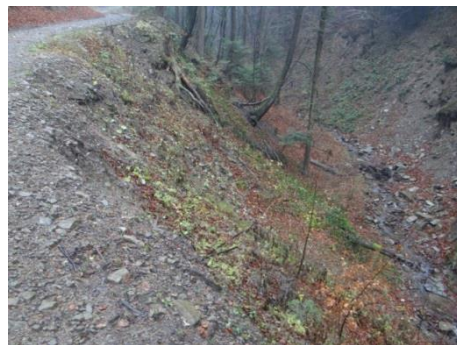
RYSUNEK 16. MIEJSCE PLANOWANEJ INWESTYCJI

Planowane zabezpieczenie skarpy drogi leśnej podzielone jest na odcinki zlokalizowane wzdłuż cieku. Ciek w obszarze inwestycji ma charakter naturalny. Woda podmywa brzegi drogi leśnej, co powoduje osuwiska i destabilizacje drogi. Skarpy miejscami wysokie ok. 8-10 m porośnięte drzewami, krzewami i roślinnością trawiastą. Widoczne lokalne nanosy drewna i kamienia, a także powstające osuwiska.

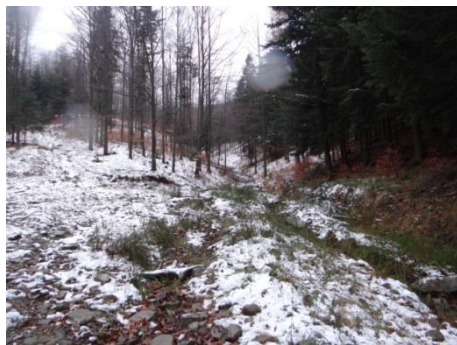
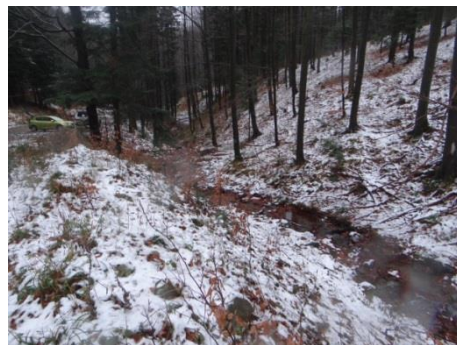
RYSUNEK 17. MIEJSCE PLANOWANEJ INWESTYCJI

Planowane zabezpieczenie brzegu zlokalizowane jest na cieku. Ciek w obszarze inwestycji ma charakter naturalny. Koryto cieku wypłycone, widoczne lokalne nanosy drewna i kamienia, skarpy porośnięte roślinnością trawiastą. Obecnie woda znajduje się w korycie bocznym powodując zalewanie pobliskich pól, inwestycja ma na celu zabezpieczenie brzegu, aby przywrócić ciek do koryta właściwego. Dojazd do obiektu umożliwia istniejąca droga leśna.

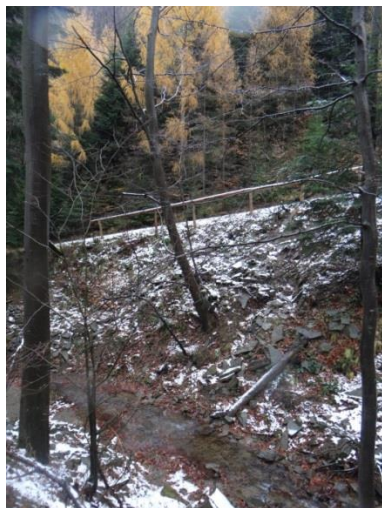
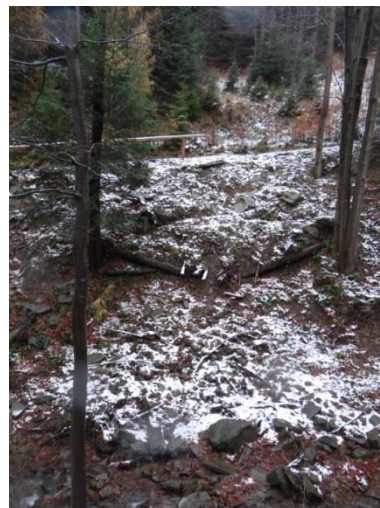
RYSUNEK 18. MIEJSCE PLANOWANEJ INWESTYCJI

Planowane zabezpieczenie brzegu zlokalizowane jest powyżej istniejącej kaskady drewnianej, która ma na celu przeciwdziałać wymywaniu podłoża gruntowego i tłumić prędkość przepływającej wody. Jednak powyżej kaskady tworzy się osuwisko zagrażające stabilizacji drogi leśnej, które objęte jest planowanym zabezpieczeniem. Ciek w obszarze inwestycji ma charakter naturalny. Widoczne lokalne nanosy drewna i kamienia, skarpy wysokie miejscami porośnięte drzewami, krzewami.

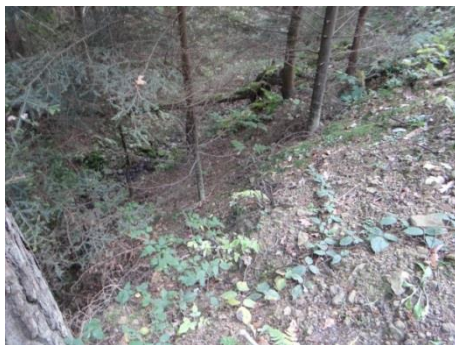
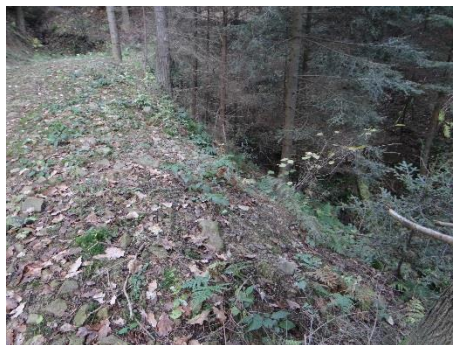
RYSUNEK 19. MIEJSCE PLANOWANEJ INWESTYCJI

Planowane zabezpieczenie skarpy drogi zlokalizowane jest na skrzyżowaniu drogi leśnej z ciekim. Ciek w obszarze inwestycji ma charakter naturalny. W korycie cieku widoczne duże nanosy drewna i kamienia, wysokie skarpy porośnięte drzewami, krzewami. Na skarpach od strony drogi widoczne osuwiska zagrażające drodze leśnej.

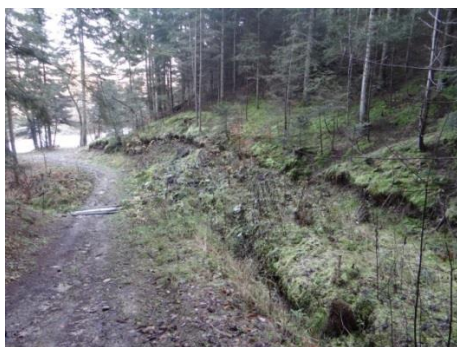
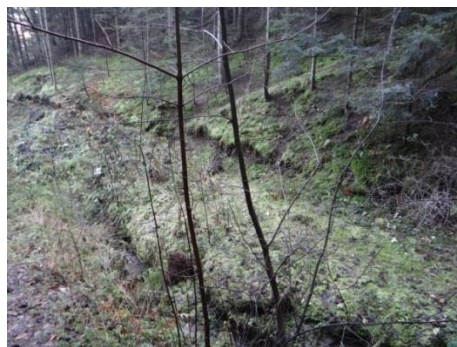
RYSUNEK 20. MIEJSCE PLANOWANEJ INWESTYCJI

Planowane zabezpieczenie brzegu zlokalizowane jest na cieku wzdłuż drogi leśnej. Ciek w obszarze inwestycji ma charakter naturalny. Koryto ciek wypłycone, porośnięte roślinnością trawiastą, widoczne nanosy drewna i kamienia. Woda podmywa brzeg ciek, tworząc osuwisko. Dojazd do obiektu umożliwia istniejąca droga leśna.

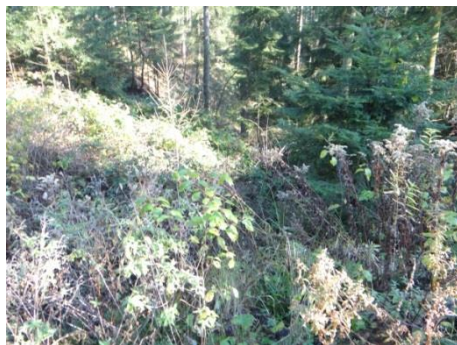
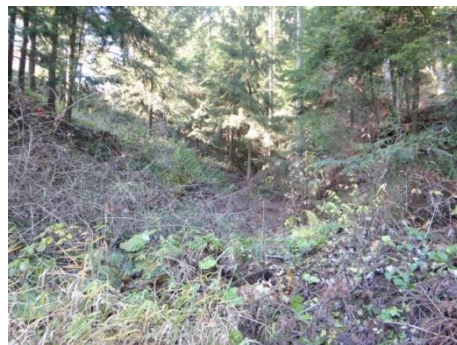
RYSUNEK 21. MIEJSCE PLANOWANEJ INWESTYCJI

Planowane zabezpieczenie skarpy drogi leśnej zlokalizowane w pobliżu ciek. Ciek w obszarze inwestycji ma charakter naturalny. Koryto ciek głębokie, zarośnięte krzewami i drzewami. W dniu inwentaryzacji brak wody w korycie. Planowana inwestycja znajduje się na przy drodze leśnej przecinającej ciek przepustem z tworzywa sztucznego o średnicy 0,5 m. Przepust ubezpieczony jest palisadą z bali drewnianych.

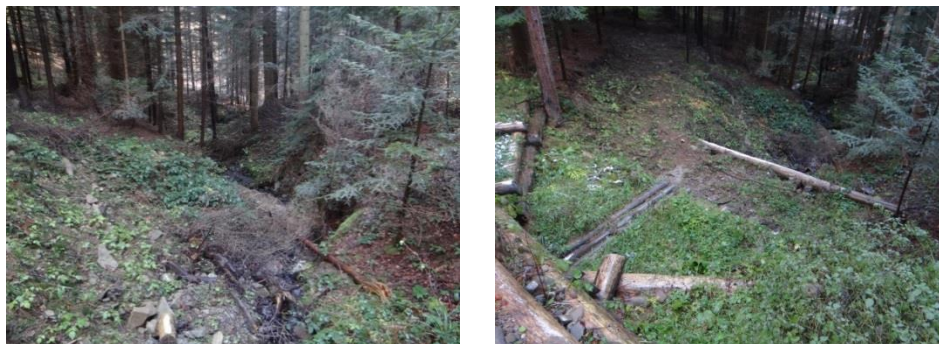
RYSUNEK 22. MIEJSCE PLANOWANEJ INWESTYCJI

Planowane zabezpieczenie brzegu zlokalizowane jest na cieku przy drodze leśnej. Ciek w obszarze inwestycji ma charakter naturalny. Koryto cieku o przekroju nieregularnym, widoczne lokalne nanosy drewna i kamieni. Wysokie skarpy, na których tworzą się osuwiska. Planowana inwestycja znajduje się poniżej trzystopniowej drewnianej kaskady. Dojazd do obiektu umożliwia istniejąca droga leśna.

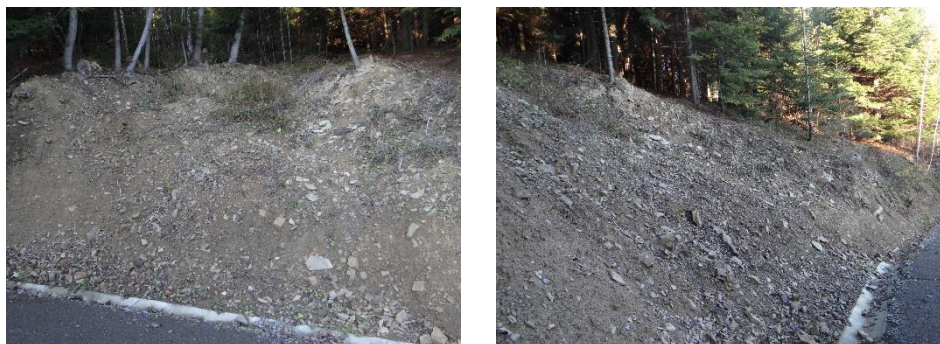
RYSUNEK 23. MIEJSCE PLANOWANEJ INWESTYCJI

Planowane zabezpieczenie skarpy zlokalizowane jest przy drodze leśnej. Woda w czasie nawałnych deszczów spływa ze skarpy zagrażając drodze leśnej.
