**BADANIA PRÓBEK WARSTW MALARSKICH STOLARKI DRZWIOWEJ –DRZWI
GŁÓWNE- STAROSTWA POWIATOWEGO W KĘTRZYNIE.**

Badania technologiczno- konserwatorskie stolarki drzwiowej (drzwi główne.) w Starostwie Powiatowym w Kętrzynie.

- rodzaj obiektu: stolarka drzwiowa (drzwi główne)
- lokalizacja: Starostwo Powiatowe ul. Pl. Grunwaldzki 1 11-400 Kętrzyn
- czas powstania: 1894- 1895
- autor: -
- właściciel: Starostwo Powiatowe w Kętrzynie
- funkcja obiektu: publiczna
- nr w rejestrze zabytków: A-2180 z dnia 1987-09-01

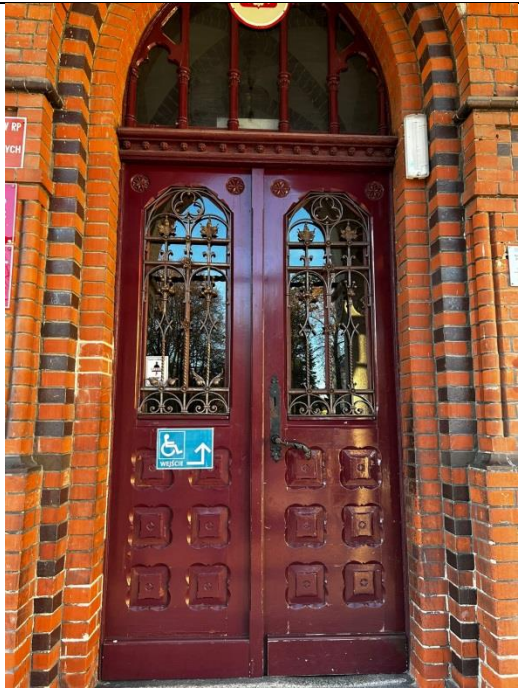
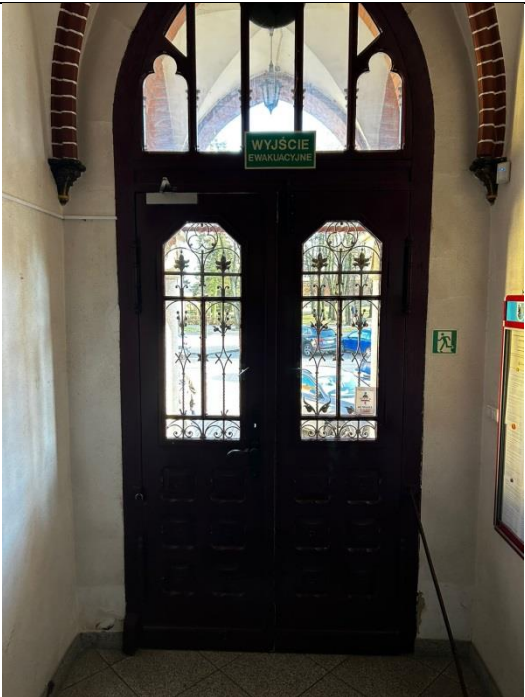
Il. 7 Kętrzyn, stolarka drzwiowa. Fot. B. Kwasiborska, 2023 r.	Il. 8 Kętrzyn, stolarka drzwiowa. Fot. B. Kwasiborska, 2023 r.

Uszkodzenia mechaniczne drewna występują w formie płytkich uszkodzeń, zadrapań, ubytków w warstwie malarskiej. Kładzionej dość grubo, co powoduje zanik formy. Stolarka frontowa mocno zabrudzona.

Widoczna różnica między zachowaniem skrzydeł drzwiowych, a ościeżnicą.

(Warstwa malarska posiada zniszczone powłoki zabezpieczające drewno. W miejscu ubytków warstw zabezpieczających występuje osłabiona struktura drewna. W partiach ubytków wtórnej farby widoczna oryginalna warstwa malarska. Widoczny negatywny wpływ wahających się temperatur, oraz zmian atmosferycznych.

Stwierdzono również zniszczenie powłok zabezpieczających metal oraz lokalne korozje powierzchniowe. Szyldy, zasuw, haki, zawiasy wymagają usunięcia zabrudzeń i korozji.

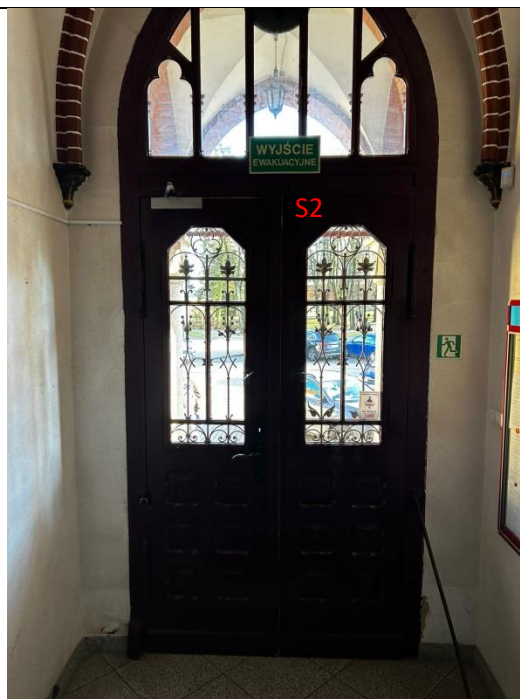
Fot.25. Kętrzyn, stolarka drzwiowa- miejsce pobrania próbek z drzwi głównych. Fot. B. Kwasiborska, 2023 r.

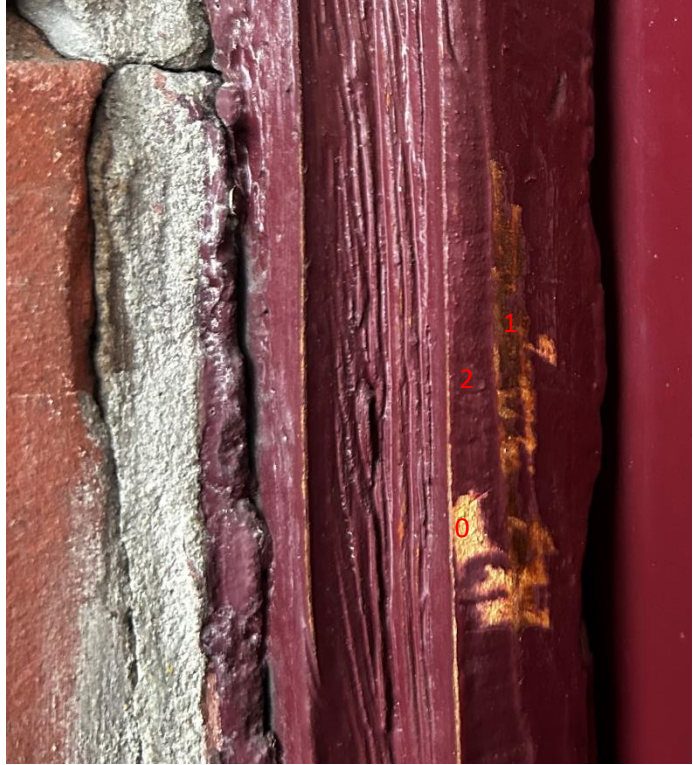
<p>ODKRYWKA 2- odrzwia</p> <ul style="list-style-type: none">0. drewno1. Pierwotna warstwa malarska- kolor brązowy ciemny2. Wtórna warstwa malarska- kolor czerwono-brązowy

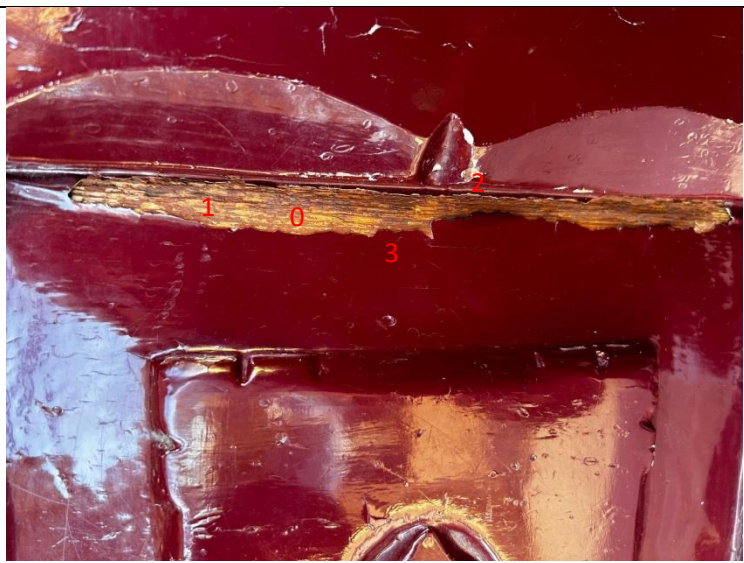
<p>ODKRYWKA 3- plycina</p> <ul style="list-style-type: none">0.drewno1.warstwa malarska pierwotna- kolor brązowy2.warstwa zaprawki wtórnej- kolor biały3. warstwa malarska wtórna -kolor brązowo- czerwony

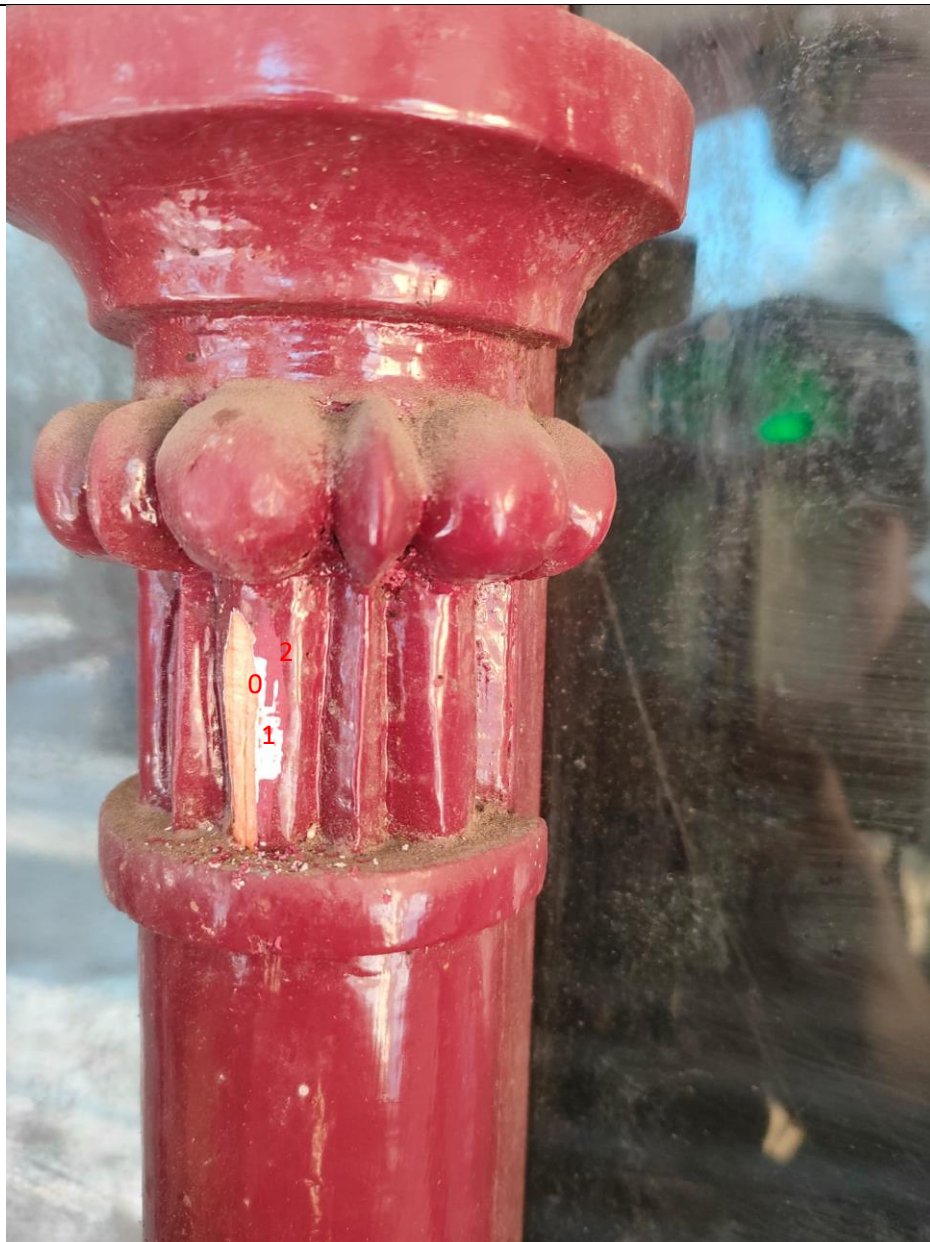
ODKRYWKA 4-
głowica kolumny-
nadświetle
0.drewno
1.warstwa
zaprawki
wtórnej- kolor
biały
2. warstwa malarska
wtórna -kolor
brązowo- czerwony

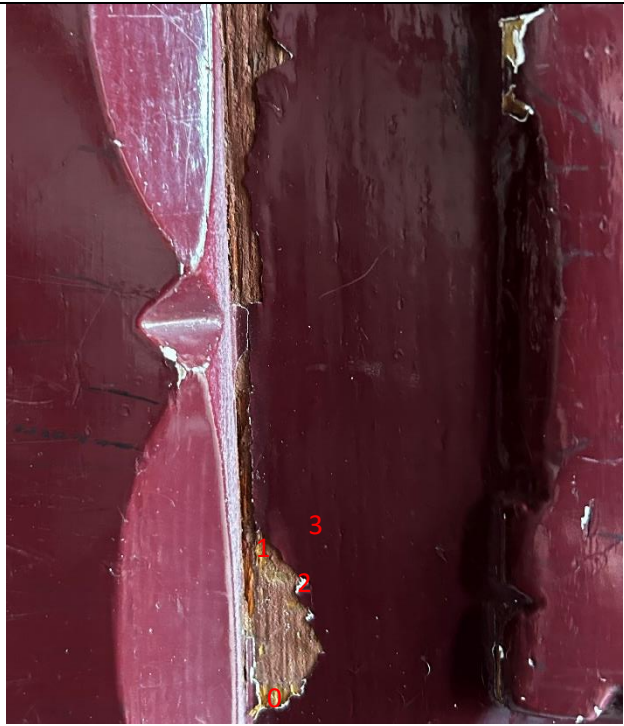
<p>ODKRYWKA 7- płycina</p> <p>0.drewno 1.warstwa malarska pierwotna- kolor brązowy 2.warstwa zaprawki wtórnej- kolor biały 3. warstwa malarska wtórna -kolor brązowo- czerwony</p>

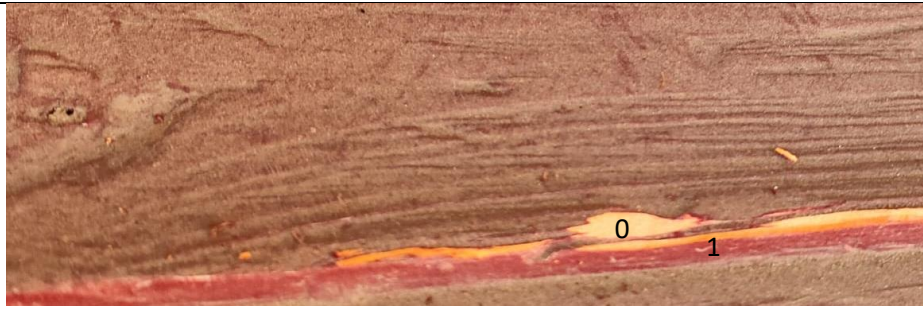
<p>ODKRYWKA 8- ślepię</p> <p>0.drewno 1. warstwa malarska wtórna -kolor brązowo- czerwony</p>

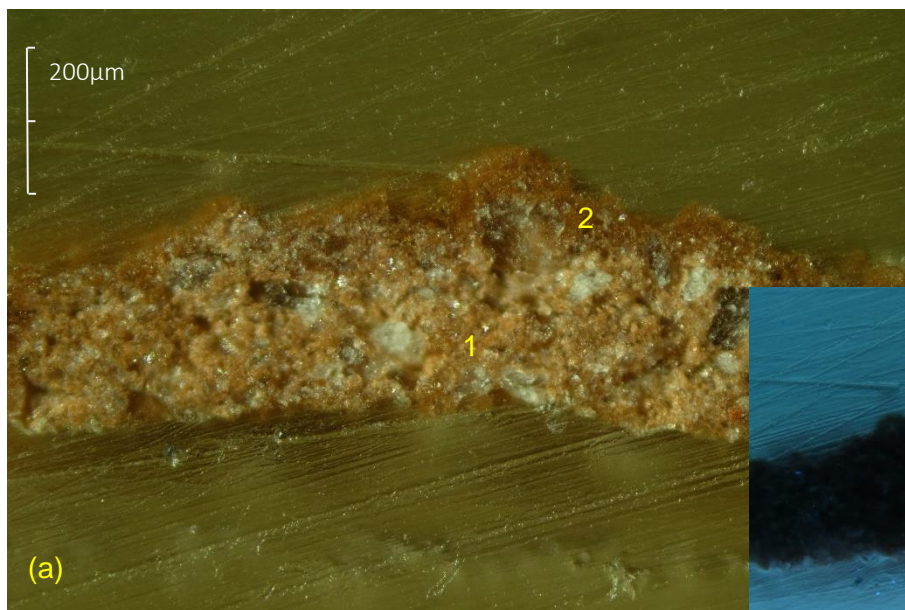
Próbka nr S3. Płyca

- (a) Mikrofotografia w świetle widzialnym
(b) Mikrofotografia fluorescencji wzbudzonej ultrafioletem (365 nm)

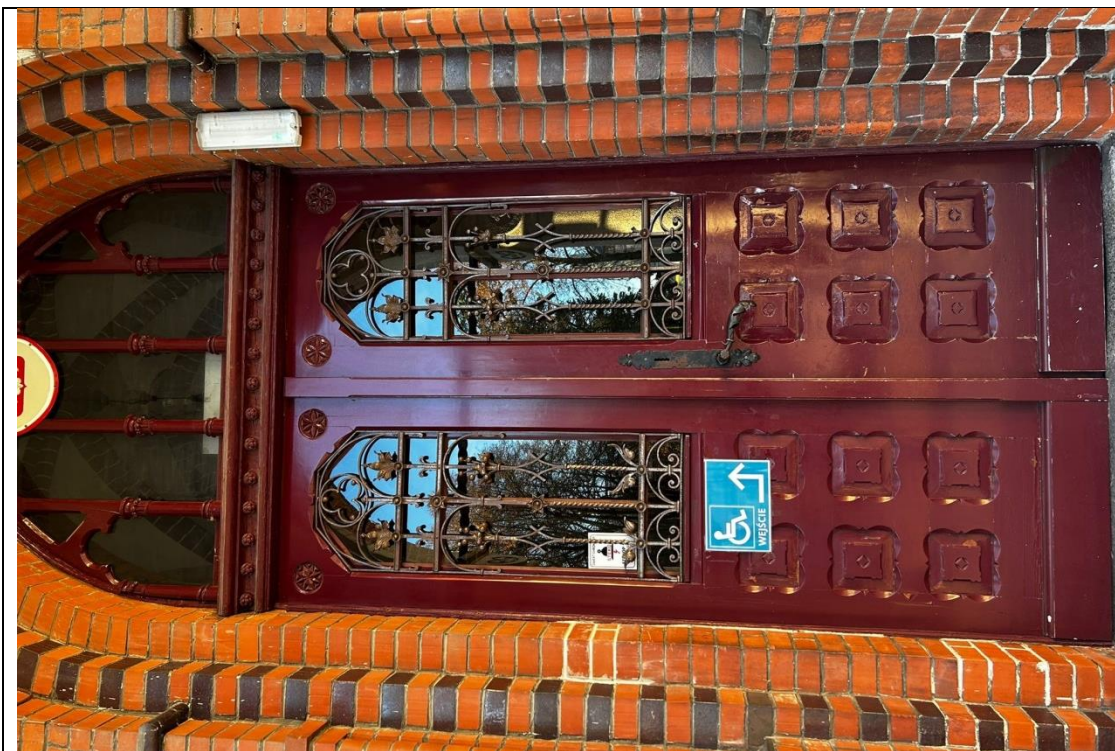
Fot.1. Kętrzyn- stolarka drzwiowa z budynku Starostwa Powiatowego - drzwi główne- stan obecny.
Fot. Barbara Kwasiborska.

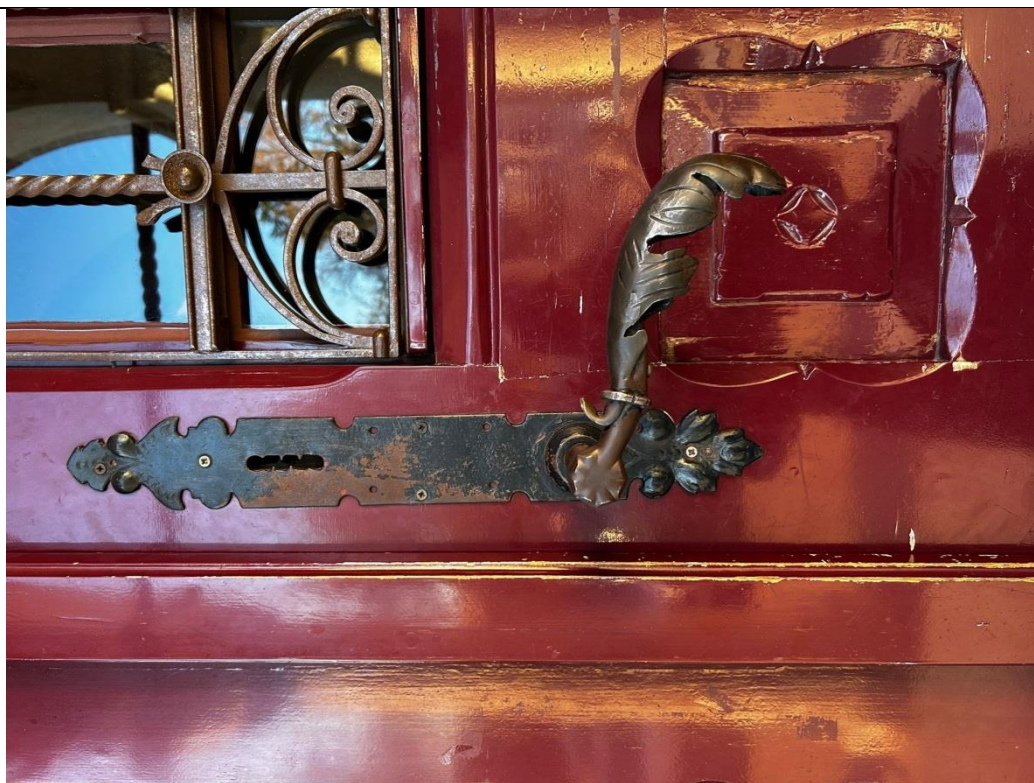
Fot.3. Kętrzyn- stolarka drzwiowa z budynku Starostwa Powiatowego - drzwi główne- stan obecny.
Fot. Barbara Kwasiborska.

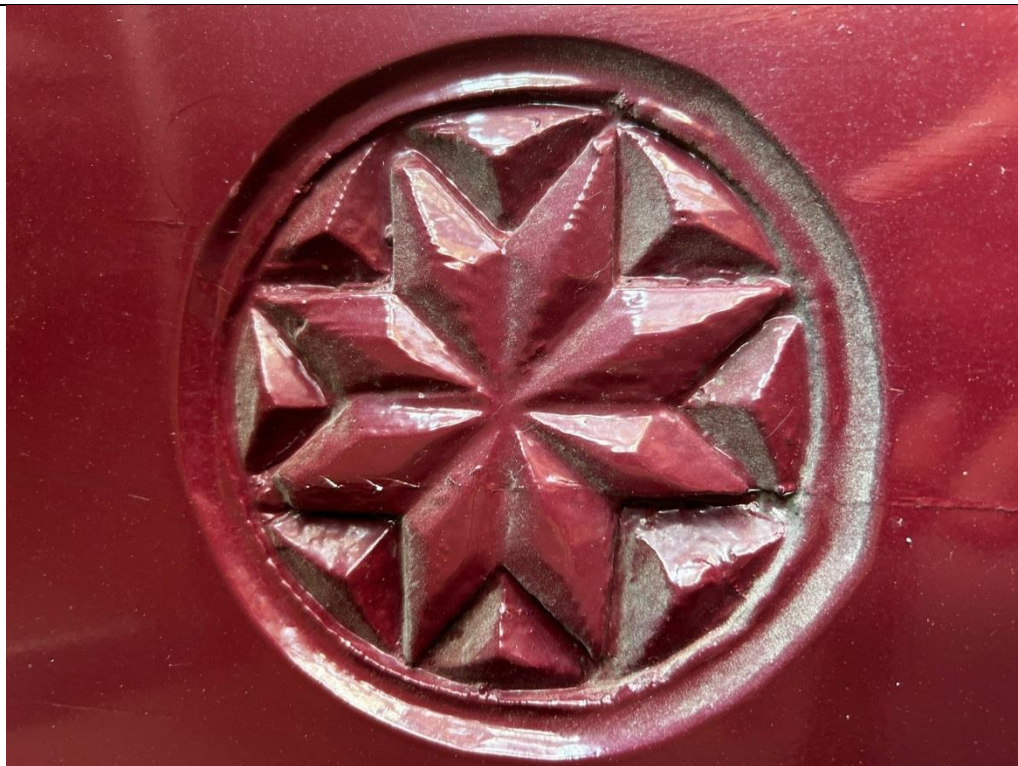
Fot.5. Kętrzyn- stolarka drzwiowa z budynku Starostwa Powiatowego - drzwi główne- stan obecny.
Fot. Barbara Kwasiborska.

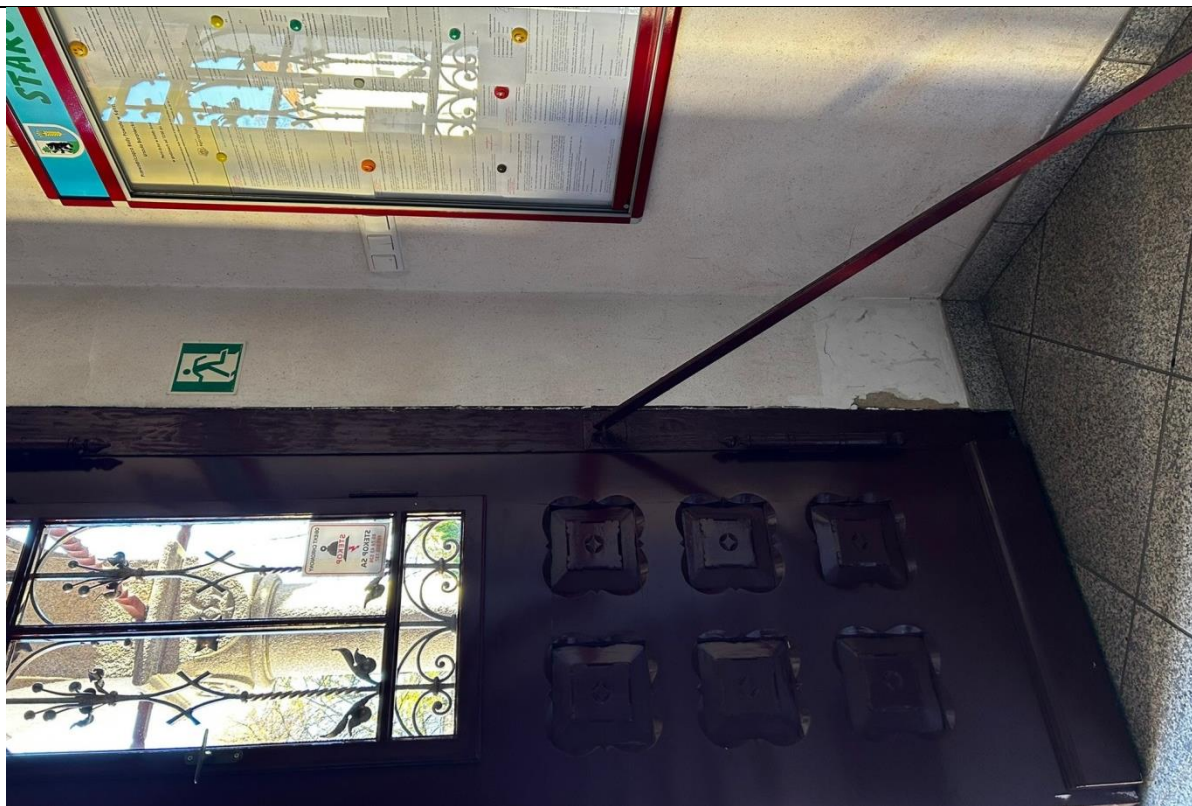
Fot.6. Kętrzyn- stolarka drzwiowa z budynku Starostwa Powiatowego - drzwi główne- stan obecny.
Fot. Barbara Kwasiborska.

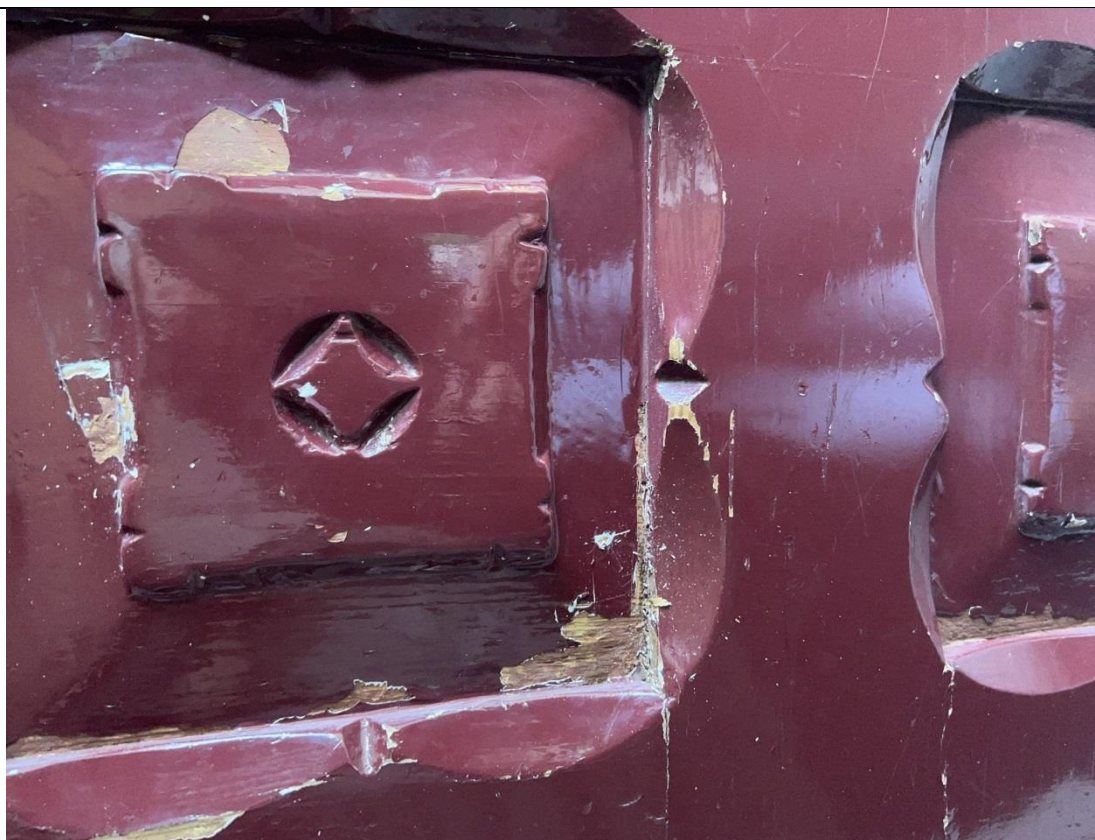
Fot.8. Kętrzyn- stolarka drzwiowa z budynku Starostwa Powiatowego - drzwi główne- stan obecny.
Fot. Barbara Kwasiborska.

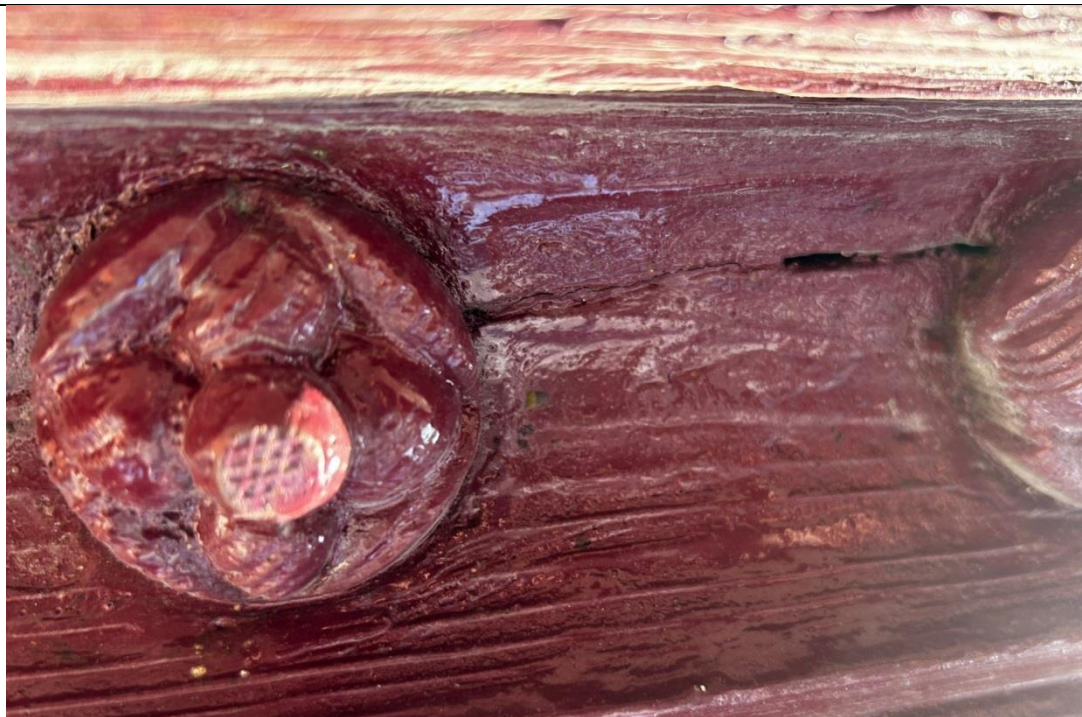
Fot.9. Kętrzyn- stolarka drzwiowa z budynku Starostwa Powiatowego - drzwi główne- stan obecny. Fot. Barbara Kwasiborska.

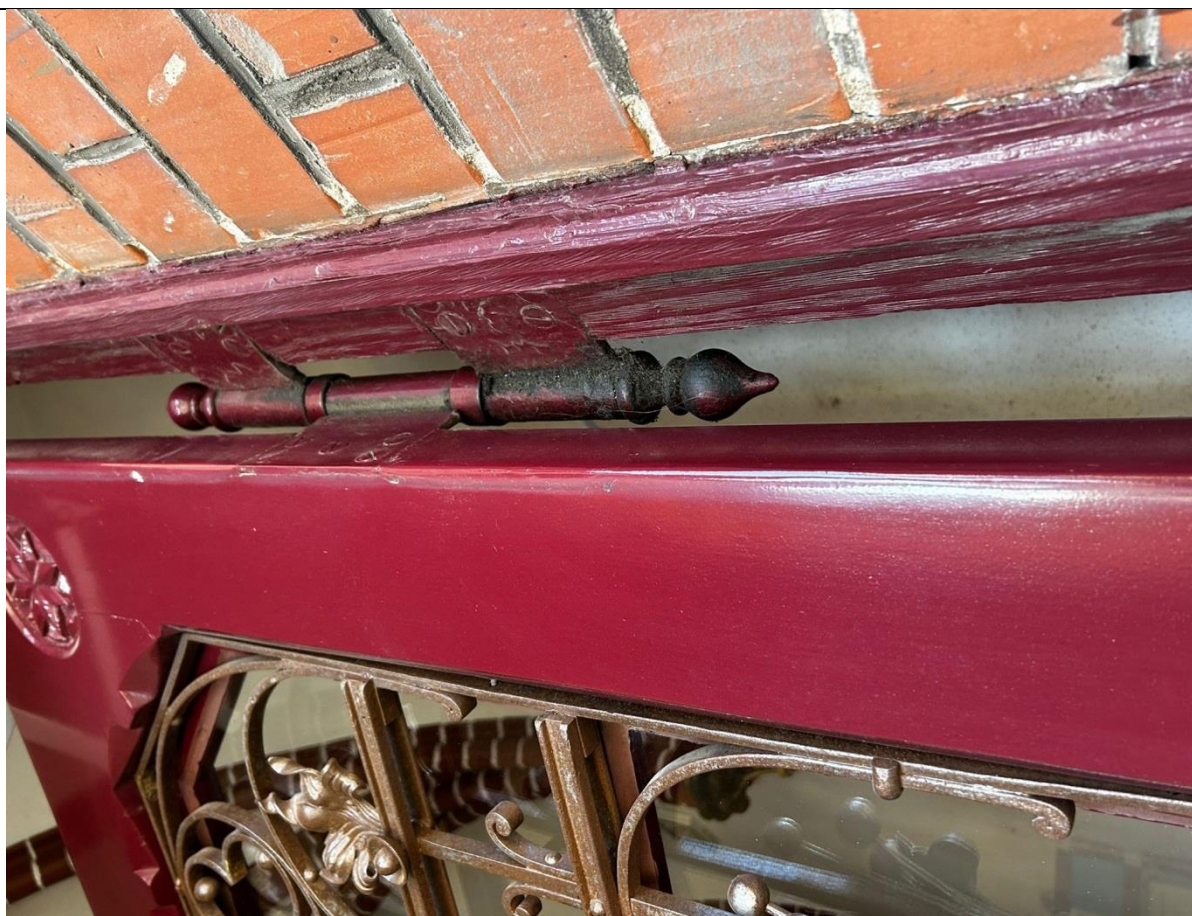
Fot.10. Kętrzyn- stolarka drzwiowa z budynku Starostwa Powiatowego - drzwi główne- stan obecny. Fot. Barbara Kwasiborska.

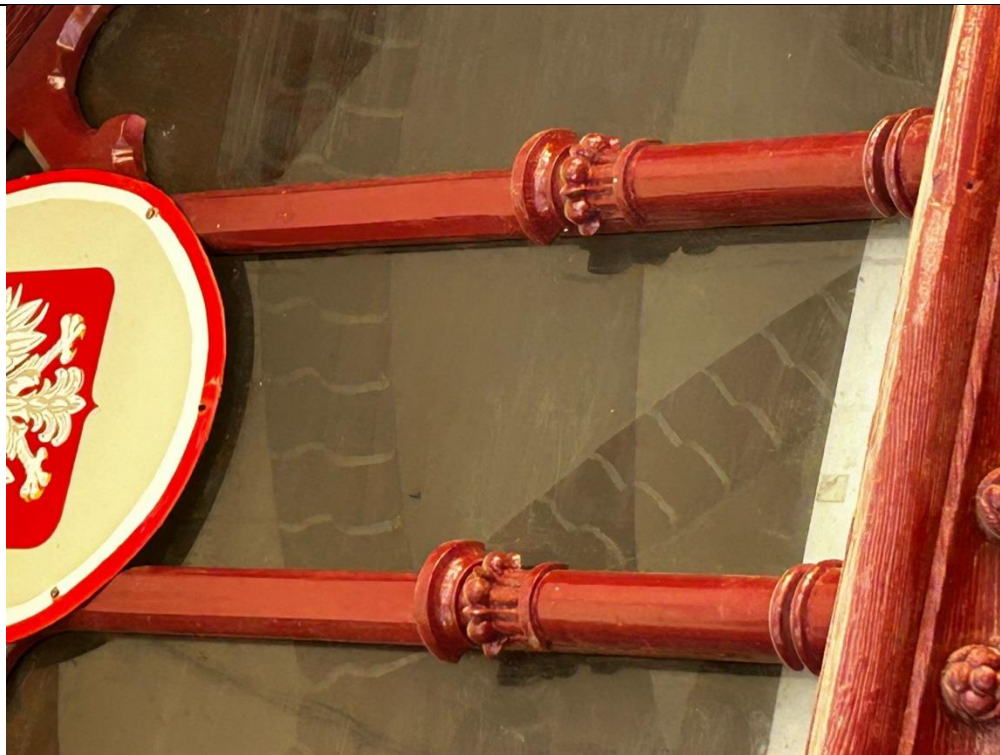
Fot.11. Kętrzyn- stolarka drzwiowa z budynku Starostwa Powiatowego - drzwi główne- stan obecny. Fot. Barbara Kwasiborska.

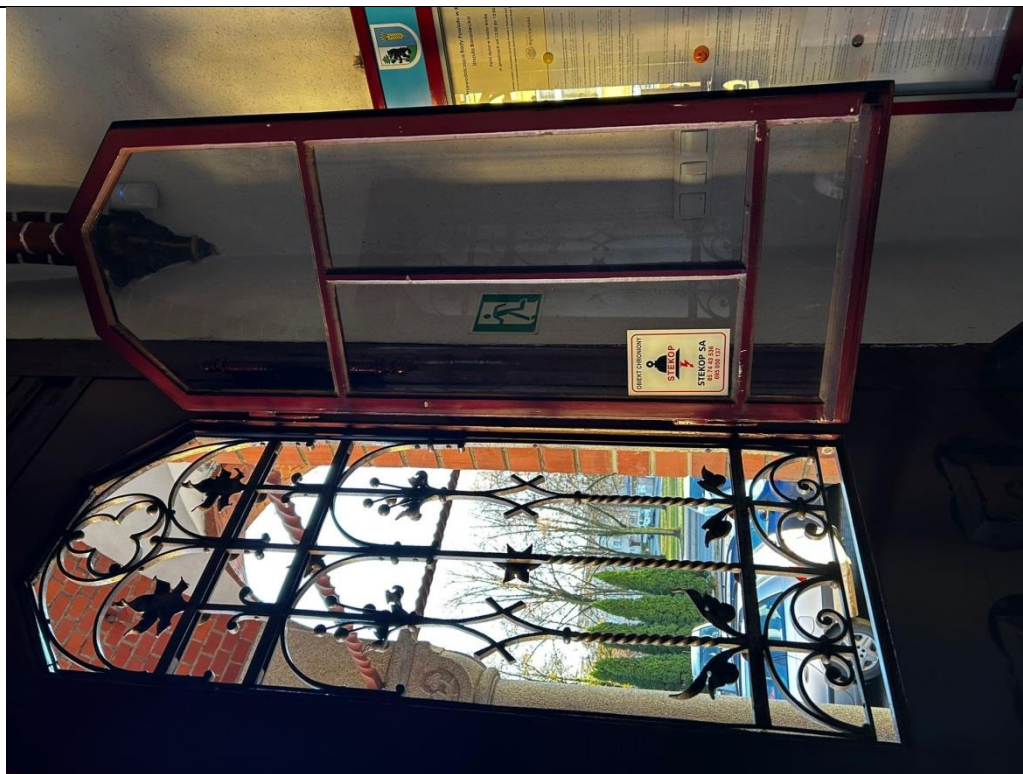
Fot.12. Kętrzyn- stolarka drzwiowa z budynku Starostwa Powiatowego - drzwi główne- stan obecny. Fot. Barbara Kwasiborska.
