Zakres prac renowacyjno-remontowych przy Pomniku Powstańców Wielkopolskich i Ofiar II Wojny Światowej .

Mosina

Kwiecień 2024 r.

Opracował :
mgr Andrzej LIPIŃSKI
konserwator zabytków, konserwatorstwo,
spec. renowacja i konserwacja zabytków architektury
PSOZ WKZ 152/4/98
PSMB 8/5p/05/2002

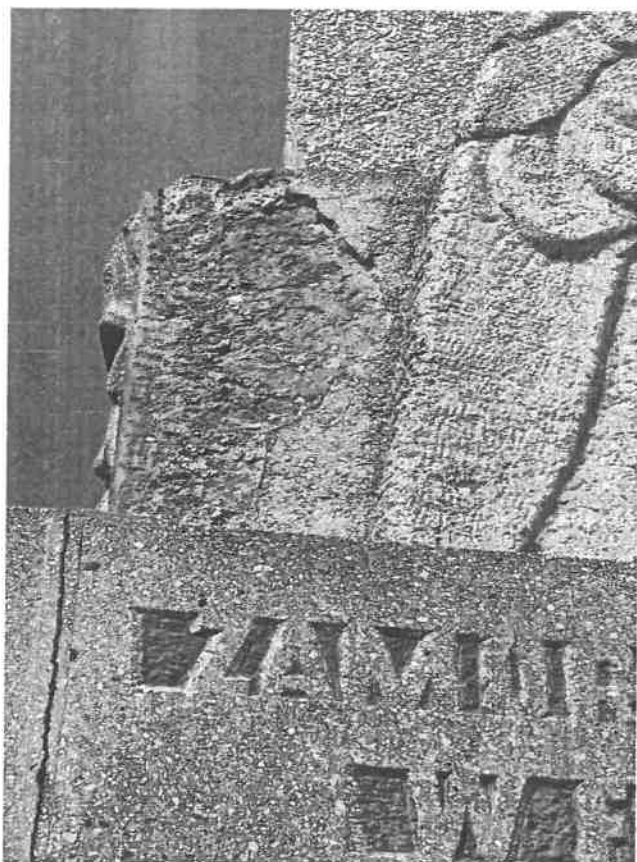
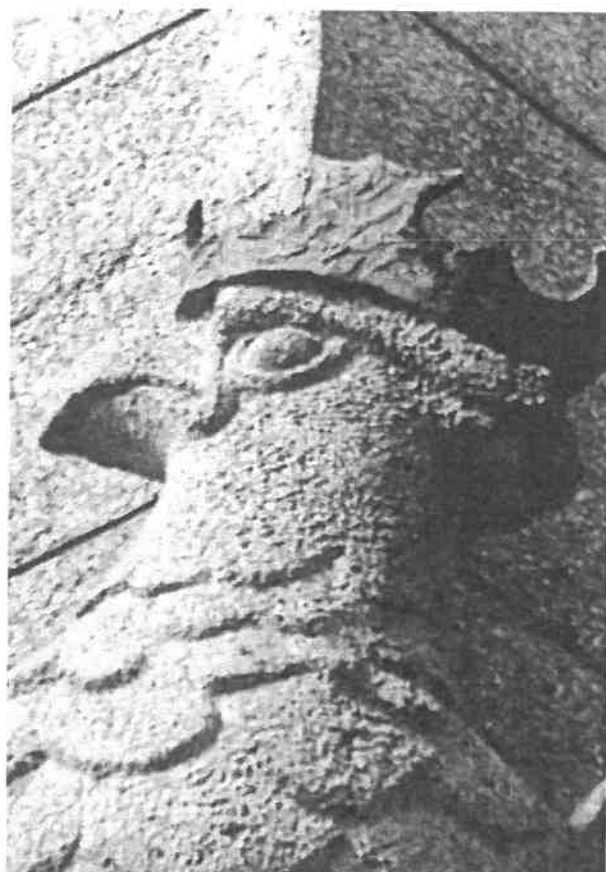
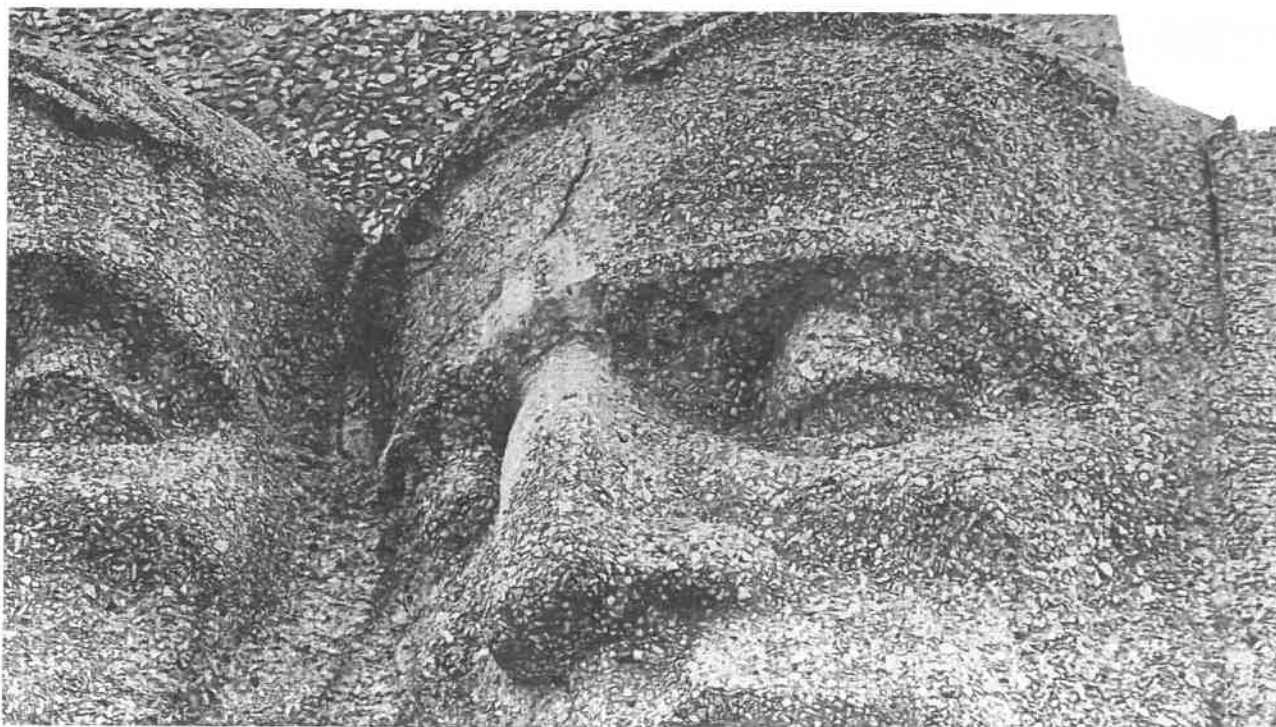
Ułatwiony dostęp wody opadowej w konstrukcje pomnika, wynika obecnie z dużych spękań powierzchni poziomych, braku odpowiedniego ich wyprofilowania uniemożliwiającego zaleganie i utrzymywanie się zawilgoceń.

Przy płaskorzeźbach widoczne są efekty wypłukania ich lica i osłabienia strukturalnego materiału, pęknięcia i wykruszenia występują również w zakresie zapraw lastrikowych (ich grubość różnicowana). Pewną czytelność utraciły napisy, co jest spowodowane utratą kontrastu kolorystycznego.

Fot. 1-3 . Mosina, Pomnik Powstańców Wielkopolskich – uszkodzenia zapraw, wtórna korona orła, na dolnym zdjęciu widoczne zróżnicowanie uziarnienia i tonacji barwnej lastryka.

- odtłuszczenie powierzchni przez zmycie acetonem ,
- uzupełnienie form rzeźbiarskich i płaszczyzn poprzez indywidualne opracowanie mas lastrykowych, odpowiadające technice oryginałów (uziarnienie, kolor, płukanie lub szlifowanie), rekonstrukcja brakujących ubytków masą lastryko zawierającą grysy kamienne oraz cement portlandzki 35 szary lub biały, z dodatkiem pigmentów o składzie ustalonym na podstawie badań i prób na obiekcie.
- zabezpieczenie całej powierzchni preparatem impregnującym, np. firmy Akemi czy Remmers (Funcosil SL)

7. Pęknięcia można wypełnić klejami na bazie żywicy epoksydowej firmy Akemi. W miejscach wewnętrznych ubytków (pod zaprawami lastryko) można zastosować dwukomponentową mineralną zaprawę modyfikowaną żywicą epoksydową Remmers FM ECC..

10. Korona orła jest elementem wtórnym, nie zaprojektowanym przez autora pomnika., tak więc nie powinna być tam umieszczona (chyba , że była na to zgoda rzeźbiarza).

Jednak, z zrozumiałej jej symbolicznej wartości i ewentualnym podjęciu decyzji przez Inwestora o jej nałożeniu, należy wykonać koronę z materiału nawiązującego do materiału i faktury rzeźby orła , co stworzy spójny efekt artystyczny.

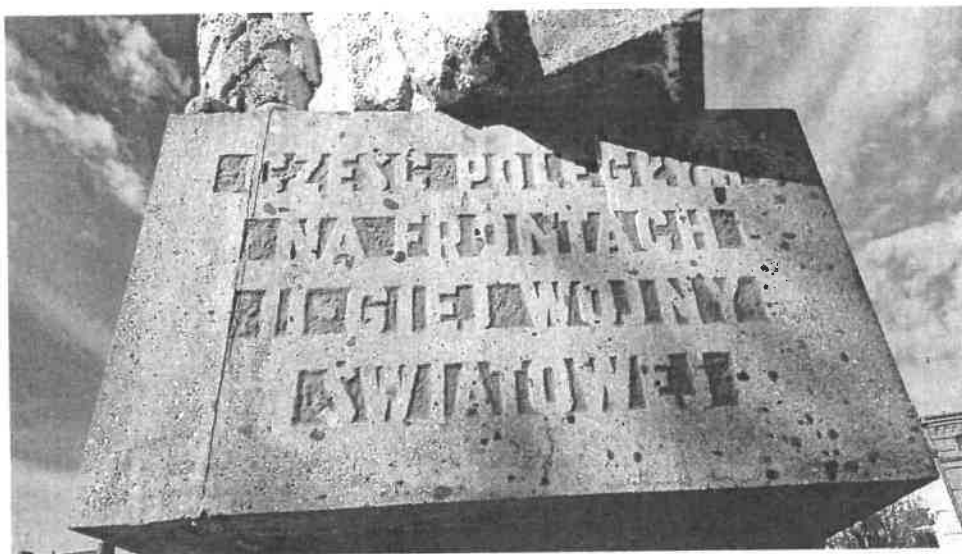
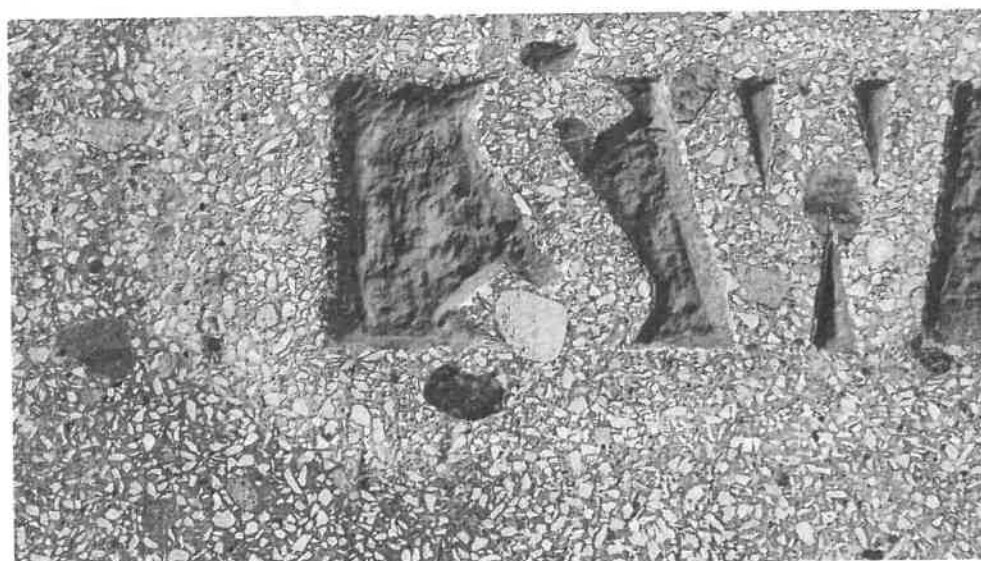
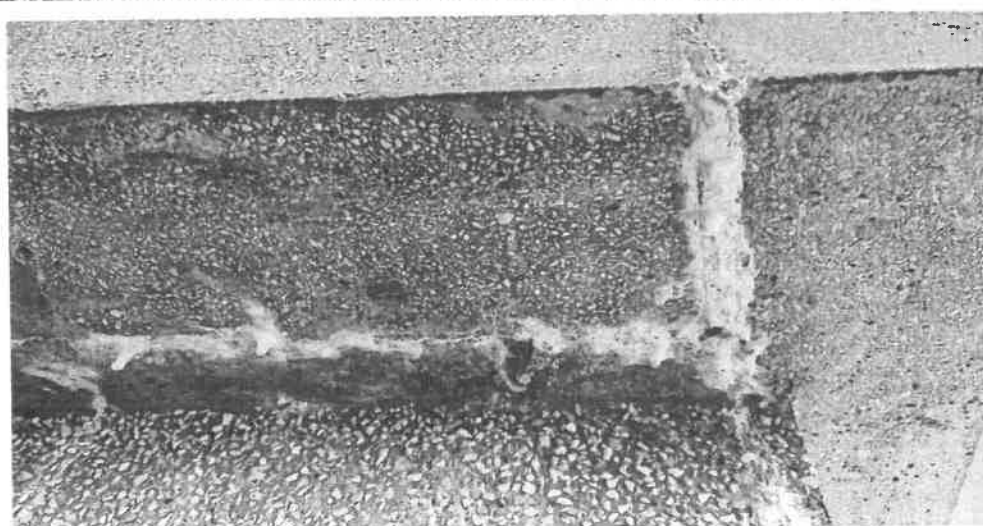
Podstawowym czynnikiem niszczącym obiekty jest woda (para, ciecz, lód), wnika w szczelności, uszkodzenia łączy pomnika, woda zamarzając (poniżej 0 st.C) zwiększa swoją objętość o ok 9% wywierając nacisk na ścianki porów materiałów budowlanych. W miejscach zawilgoceń, widoczne są zielone nawarstwienia-naloty, skupiska glonów (przede wszystkim klasy zielenice właściwe *Chlorophyceae*), które są czynnikiem sprzyjającym retencji wody, co ma negatywne skutki w postaci korozji mrozowej.

Fot. 4-6 . Mosina, Pomnik Powstańców Wielkopolskich – oryginalnie zastosowane barwne kamienie, zwiększające efekt oddziaływania tablicy z napisem; dolne zdjęcie -nacieki.

- odczyszczenie powierzchni wodą z dodatkiem detergentów z użyciem szczotek. W zależności od nawarstwień można zastosować preparaty czyszczące firm Coverax (Covexan czy silniejszy Murolin 2) lub Remmers (np. Klinkerreiniger AC) – zawsze wykonać próby czy nie powodują zabieleń, preparaty należy całkowicie usunąć wodą np. stosując myjkę wysokociśnieniową. Czyszczenie zaczynać od najsłabszego preparatu .

Alternatywnie – kontrolowane czyszczenie techniką laserową, która umożliwia selektywne i bezinwazyjne oczyszczanie powierzchni nie ingerując w strukturę lastryka. Obecnie laser jest coraz częściej wykorzystywany w konserwacji dzieł sztuki .

9. Uczytelnić liternictwo, malując ich tło farbą na beton Elastoflex firmy Noxan , nawiązując do oryginalnej tonacji grafitowej.
