<u>Inwestor:</u>	Wspólnota Mieszkaniowa Poznańska14-28 ul. 1 Maja 55, 44-330 Jastrzębie - Zdrój	„TECHMEKO” Spółka z o.o. 44-207 Rybnik, ul. Gliwicka 177A tel. /0-32/ 44 09 300; /0-32/ 44 09 301
<u>Obiekt :</u>	BUDYNEK MIESZKLANY WIELORODZINNY	
<u>Adres:</u>	44-330 JASTRZĘBIE-ZDRÓJ, POZNAŃSKA 14-28 ; DZIAŁKA NR 327/26	www.techmeko.pl ; sekretariat@techmeko.p

ZAWARTOŚĆ OPRACOWANIA

Celem niniejszego opracowania jest wykonanie ekspertyzy stanu technicznego konstrukcji dachu i poddasza dla budynku Wspólnoty Mieszkaniowej Poznańska 14 ÷ 28 w Jastrzębiu-Zdroju.

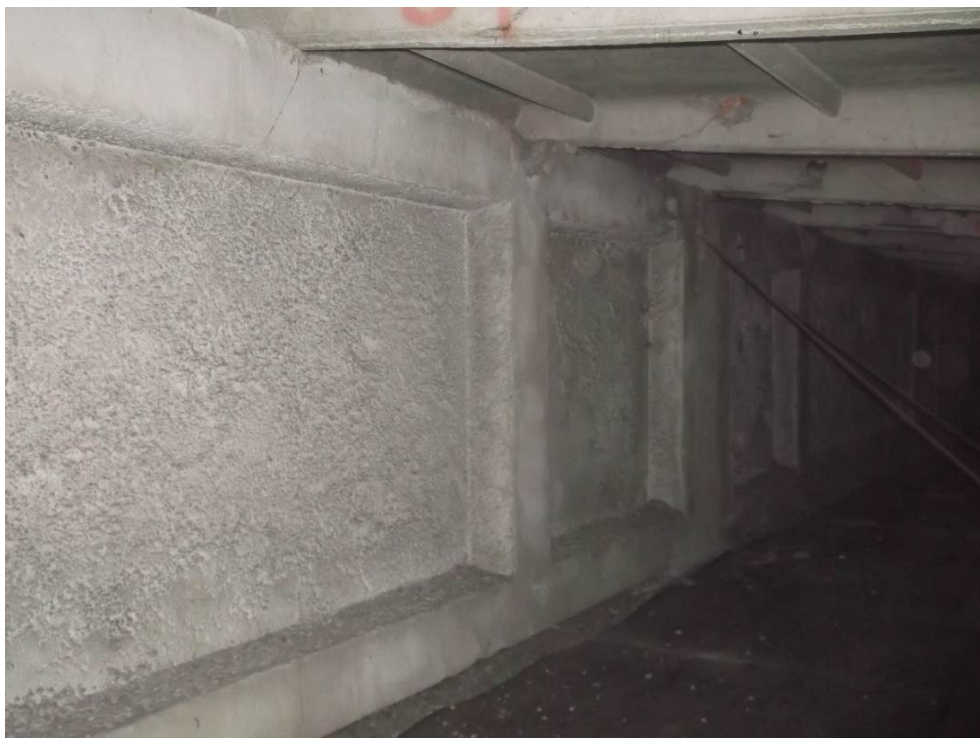
FOT. 2. Widok oparcia płyt dachowych na ścianie attykowej

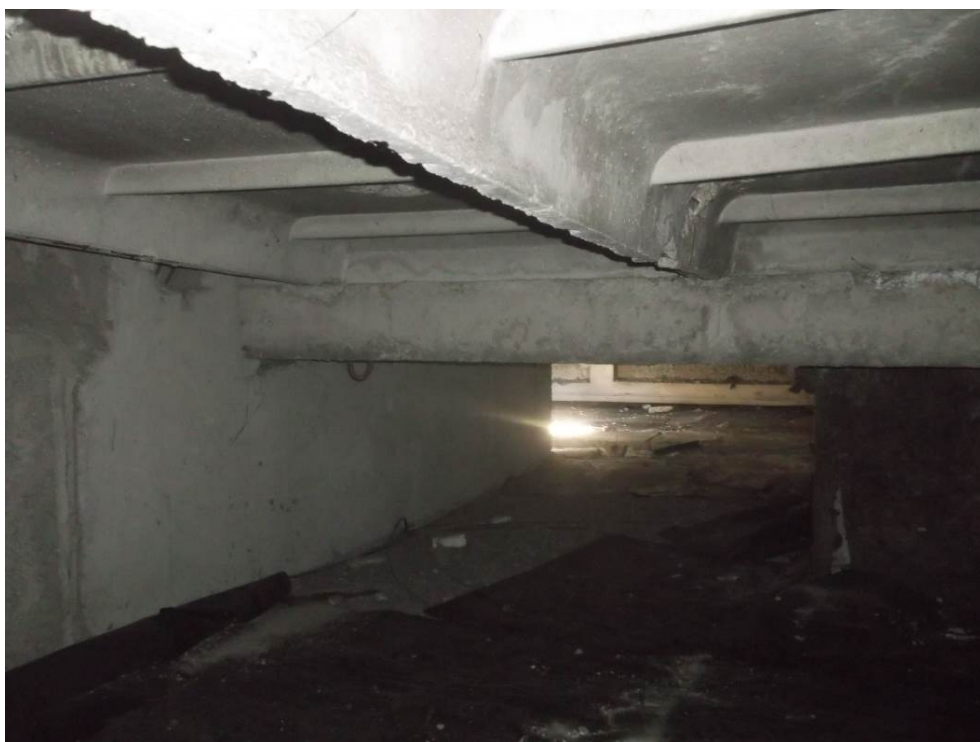
FOT. 3. Widok oparcia płyt dachowych na belce korytkowej

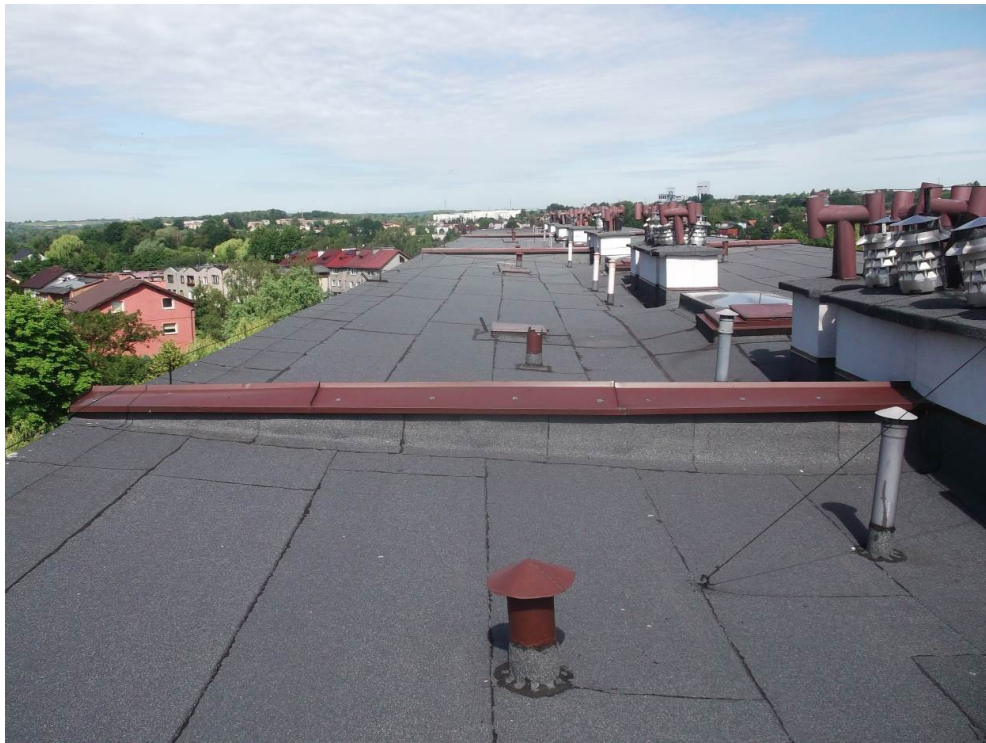
FOT. 4. Widok ogólny dachu budynku

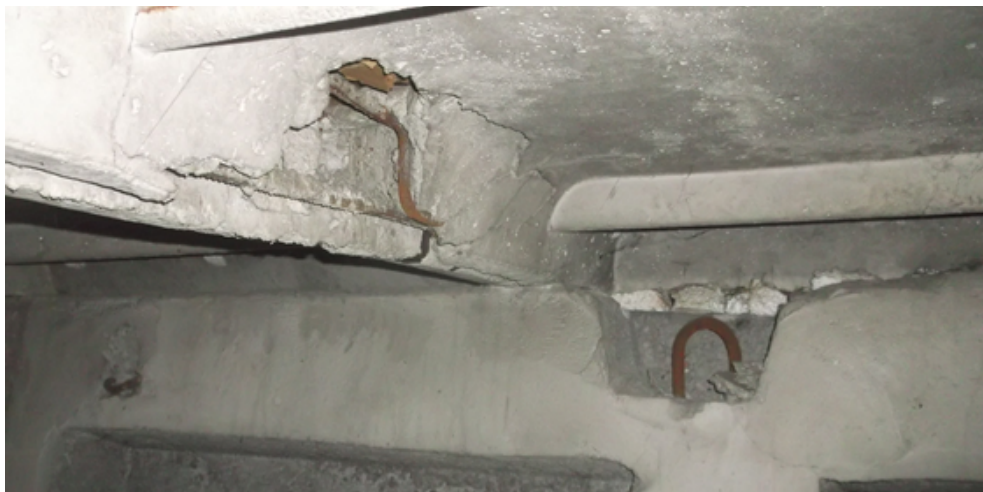
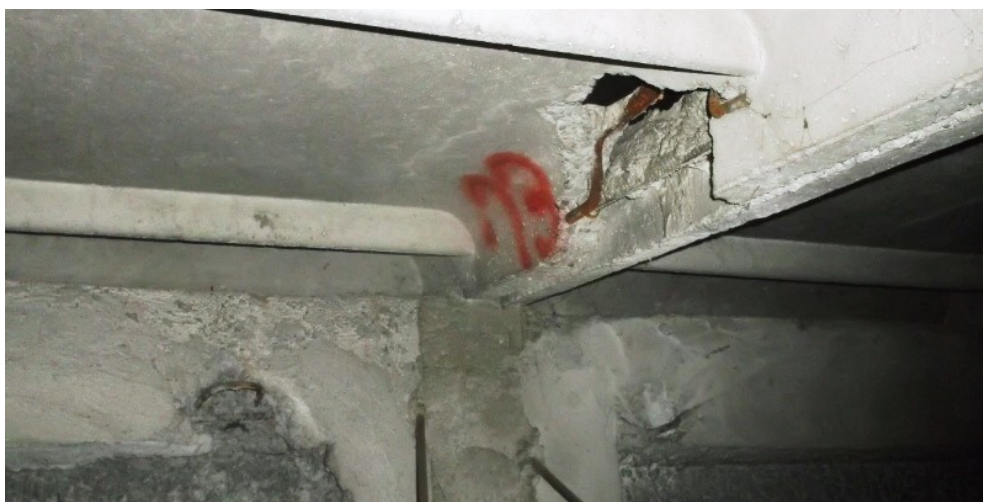
- ubytki i spękania betonu żeber głównych w strefach podporowych,
- uszkodzenia żeberków poprzecznych i płyt międzyżebrowych z przerwaniem zbrojenia,
- klawiszowanie żeber w stykach płyt dachowych,
- powierzchniowa korozja odsłoniętych prętów zbrojenia żeber i płyt międzyżebrowych,
- ugięcia i deformacje żebrowych płyt dachowych,

FOT. 5. Przykłady uszkodzeń w strefie podparcia na ścianie atykowej

Podczas wizji stwierdzono liczne ubytki betonowej otuliny żeber nośnych płyt dachowych, co stanowi zagrożenie korozyjne dla zbrojenia oraz likwiduje przyczepność zbrojenia do betonu.

Występujące głównie w strefach podporowych uszkodzenia prefabrykowanych płyt dachowych powstały w trakcie produkcji, transportu, a zwłaszcza montażu elementów. Nie zostały one zabezpieczone i obecnie stanowią zagrożenie dla bezpieczeństwa konstrukcji. Konieczna jest stosowna naprawa uszkodzeń i wzmocnienie żebier nośnych płyt dachowych.

W związku z powyższym konieczne jest wykonanie napraw i wzmocnień płyt dachowych.

Naprawę uszkodzeń należy wykonać przez reprofilację ubytków systemowymi materiałami do renowacji konstrukcji żelbetowych, a wzmocnienie przez dodatkowe podparcie lub podwieszenie żeber w strefach podporowych. Żebra wymagające naprawy i wzmocnienia zaznaczono w Załączniku Nr 1.

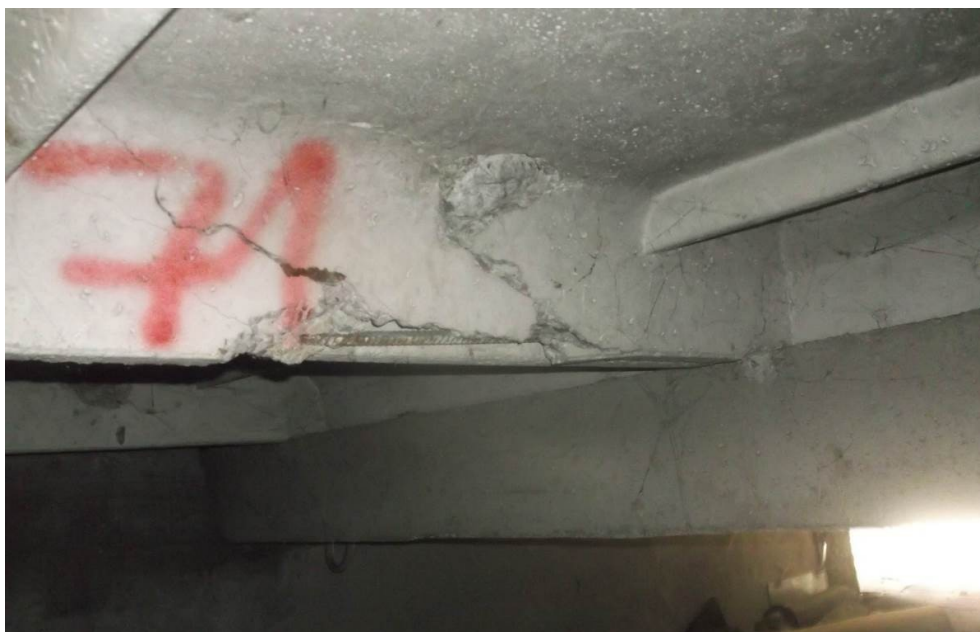
FOT. 6. Przykład uszkodzonej płyty w strefie podparcia na belce korytkowej

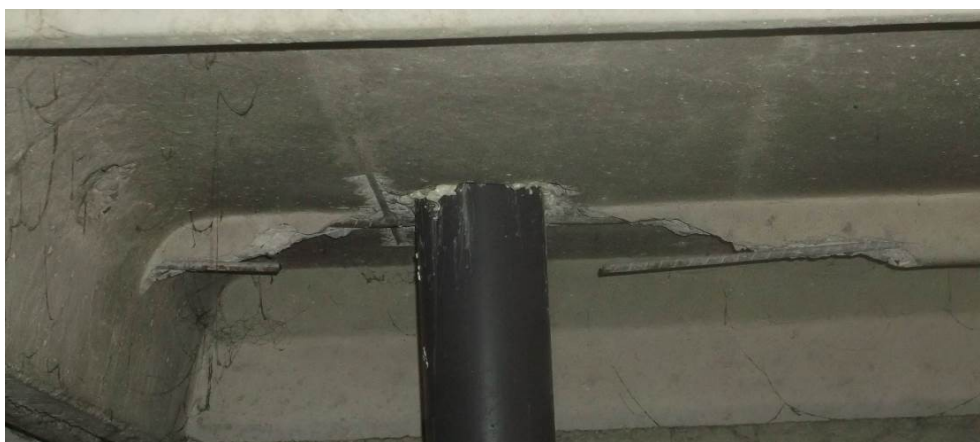
FOT. 7. Przebicie instalacyjne – uszkodzone żeberko wraz z rozciętym zbrojeniem

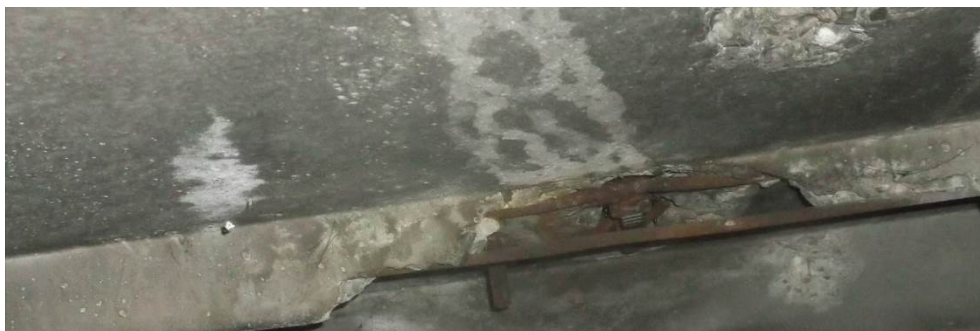
Żebra nośne zbrojone są dołem prętami ze stali klasy A-III o średnicy 12 mm oraz górą gładkimi prętami ze stali klasy A-I o średnicy 10 mm. Strzemiona w postaci prętów o średnicy 6 mm (A-I) mm, w rozstawach co około 350 mm. Otulina zbrojenia – przeciętnie od 10 mm do 15 mm.

FOT. 8. Odsłonięte zbrojenie żeberka poprzecznego płyty – pręty \varnothing 6mm (stal A-I)

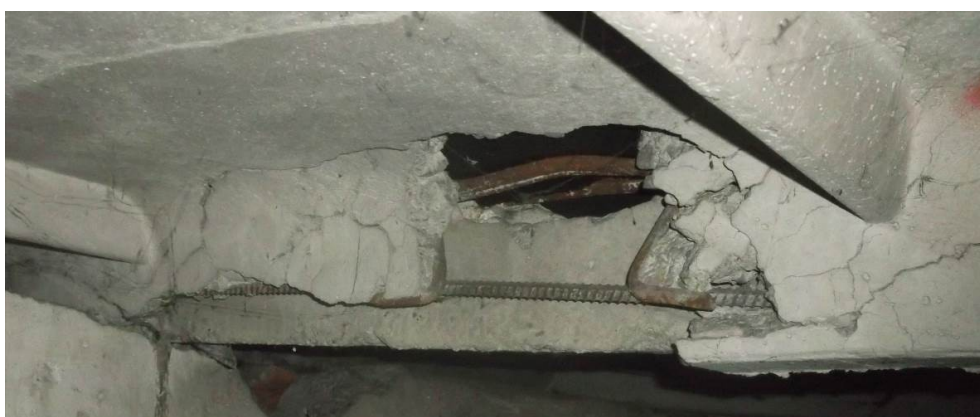
FOT. 9. Odsłonięte zbrojenie żebra głównego płyty – pręty \varnothing 12 mm dołem (A-III), hak montażowy \varnothing 12 mm oraz pręt górą \varnothing 10mm (A-I)

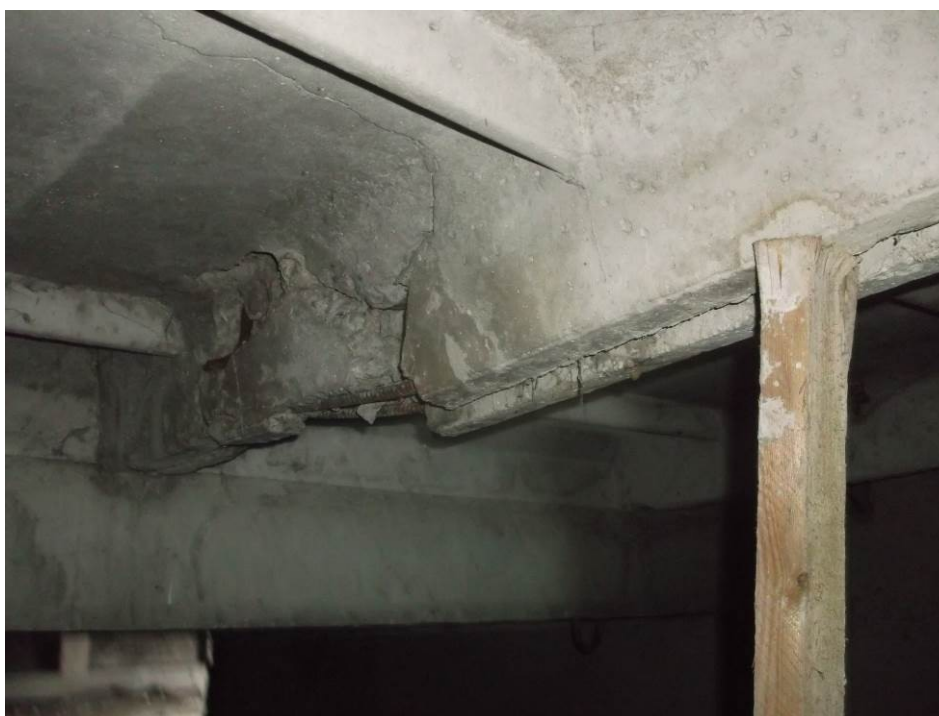
Zinventaryzowano łącznie 79 szt. uszkodzonych żeber płyt dachowych. Niektóre z nich wykazują objawy mogące wskazywać na znaczną utratę nośności – widoczne spękania i

znaczne ubytki betonu. Na Fot. 10 udokumentowano doraźne podparcie uszkodzonego elementu drewnianym słupkiem o za małym przekroju.

FOT. 10. Doraźne podparcie żebra uszkodzonej płyty drewnianym słupkiem o za małym przekroju

- tymczasowe, zabezpieczające podparcie uszkodzonych płyt dachowych pod żebrami nośnymi drewnianymi lub stalowymi stemplami, usytuowanymi w odległościach po około 150 cm od ścianki atykowej i belki korytkowej,

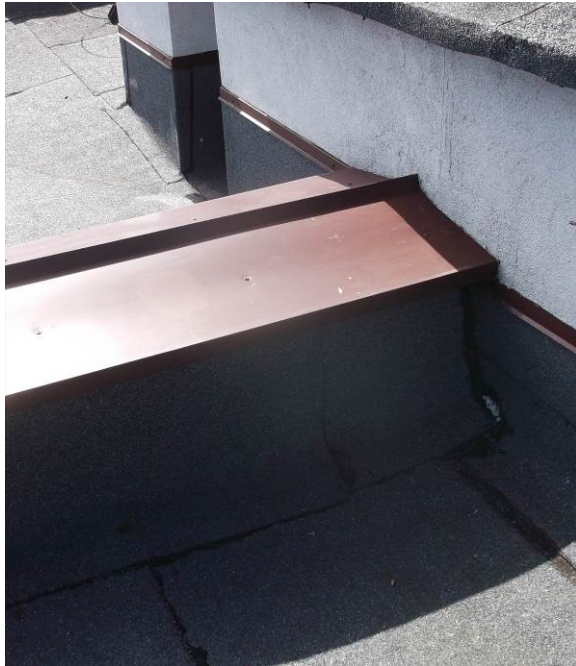
Dach jest pokryty papą termozgrzewalną w dobrym stanie technicznym. Nie stwierdzono uszkodzeń pokrycia i zastoisk wody opadowej. Obróbki blacharskie przejść dylatacyjnych, świetlików, klap wylazowych oraz kominów są w dobrym stanie i nie wykazują objawów korozji. Świetliki dachowe wykonane z poliwęglanu dwukomorowego są szczelne i niespękane – stan techniczny ocenia się jako dobry.

FOT. 11. Obróbka dylatacji

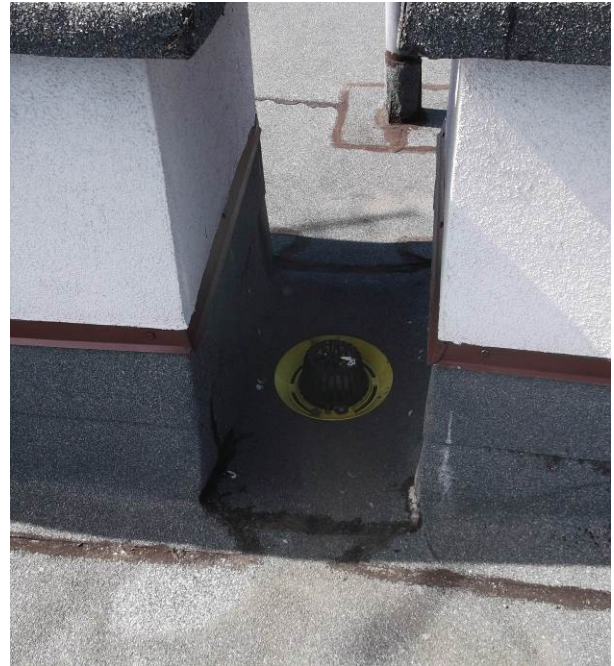
FOT. 12. Odpływ dachowy

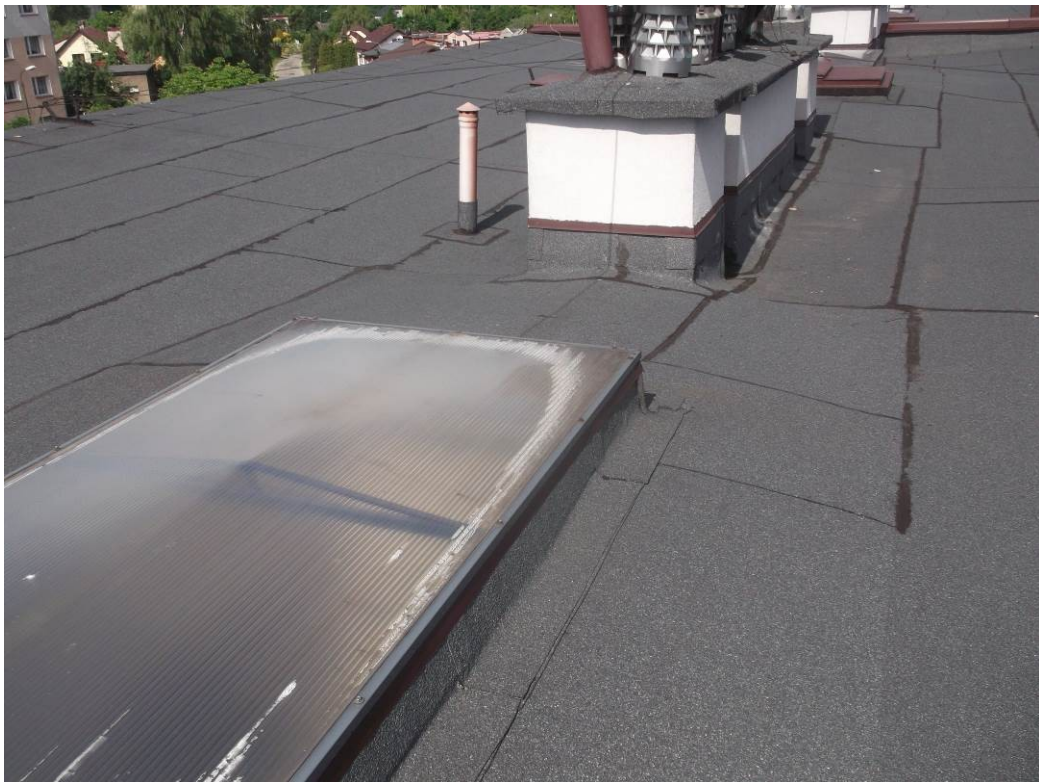
FOT. 13. Widok pokrycia dachu
