OPINIA GEOTECHNICZNA

o warunkach gruntowo – wodnych w podłożu zabytkowego
ratusza na działce nr 961 na Placu Zwycięstwa 1
w Nowym Warpnie, powiat policki, woj. zachodniopomorskie

Drawsko Pomorskie, kwiecień 2024

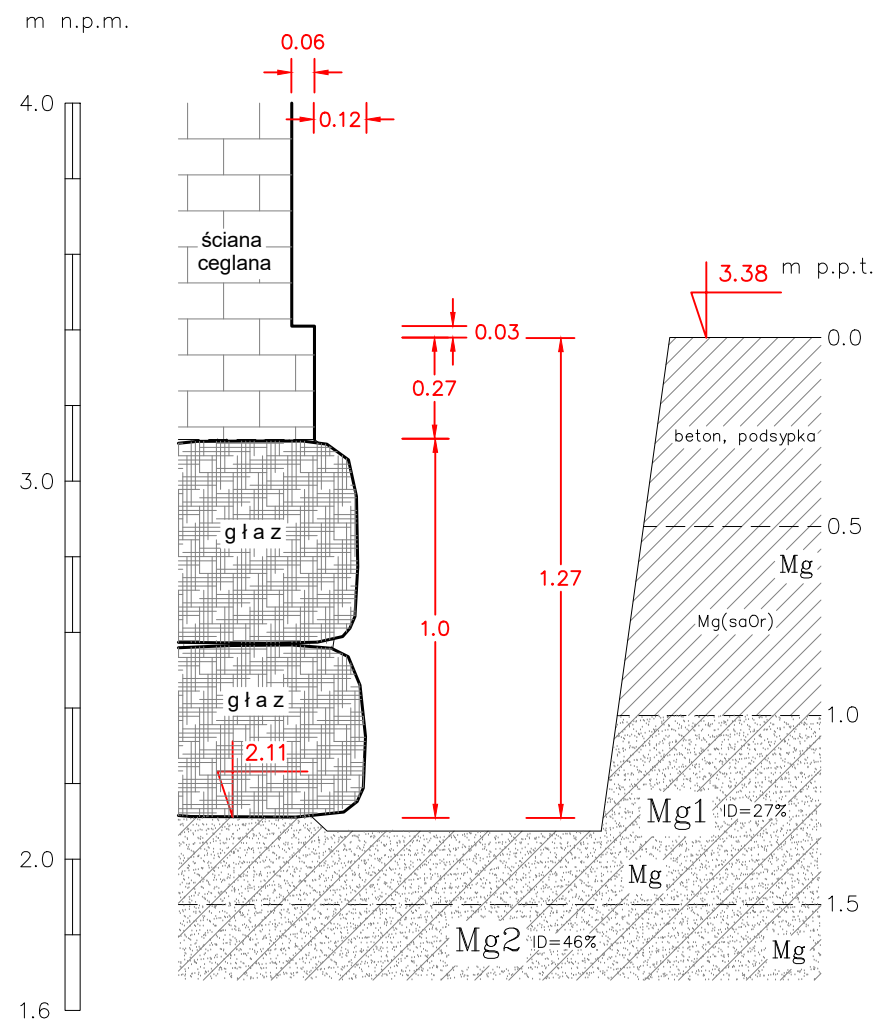
A ściana NW ratusza na styku niepodpiwniczonych części SW i NE

W odkrywce A odsłonięto styk fundamentu szczytowej ściany NW części ryglowej (w tym miejscu bez podpiwniczenia) z fundamentem murowanej części NE, na załączniku nr 5.1 przedstawiono więc dwa ich odmienne profile. Fundament części SW, przedstawiony na profilu lewym, jest betonową ławą o wysokości 1.04 m, poszerzoną w stosunku do zapewne ceglano-cokółu o ukośnej powierzchni licowej lekko pochyłą odsadzką o szerokości 0.22 m. Poziom posadowienia przypada na rzędnej 2.05 m n.p.m., a głębokość do spodu fundamentu wynosi 1.33 m p.p.t. w stosunku do powierzchni terenu na rzędnej 3.38 m n.p.m. Fundament murowanej części NE (profil prawy na załączniku 5.1) wykonany jest z dwóch dużych, spojonych zaprawą wapienną gładów o łącznej wysokości 1.0 m, na których nadmurowano ceglano-cokół o wysokości 0.30 m, zakończony odsadzką o szerokości 0.06 m. Gładz występują przed lico cokółu do około 0.12 m. Poziom posadowienia przypada na głębokości 1.27 m p.p.t., czyli na rzędnej 2.11 m n.p.m., o 6 cm wyżej niż w przypadku betonowej ławy części SW. Oba fundamenty w odkrywce A posadowione są w luźnych humusowych nasypach warstwy Mg1.

Przekroje fundamentów – widok od NE

Fundament części SW

Fundament części NE

Widok od SW

4. Wobec powyższego za przyczynę spękań murowanej NE części ratusza uznać można zbyt płytkie jej posadowienie, nie sięgające nawet średniozagęszczonych nasypowych gruntów warstwy Mg2. Grunty nasypowe zawierają domieszkę 2 – 3% części organicznych, które mogą podlegać powolnemu utlenianiu przez kontakt z powietrzem wypełniającym pory między ziarnami szkieletu gruntowego, co może skutkować nieznacznym, powolnym zmniejszaniem objętości nasypu. Wobec nierównomiernej zawartości substancji organicznej, skutkujące jej utlenianiem, te sumarycznie bardzo niewielkie osiadania, także mogą być nierównomierne.

Do zwiększenia osiadań przyczyniły się także z pewnością prace mające na celu wzmocnienie fundamentów. Otoczenie kamiennych ław dużą ilością betonu spowodowało istotny wzrost obciążeń podłoża, a jeżeli podczas tych robót – na co wydaje się wskazywać kamienny fundament ceglanej ściany w odkrywce A – nie wytworzono w pełni ciągłych fundamentów ze zbrojonego betonu, nadal mogą mieć miejsce nierównomierne osiadania ceglanej części NE. Ponadto, jeżeli roboty te prowadzono jedynie od zewnątrz, ławy fundamentowe zyskać mogły przekrój asymetryczny.

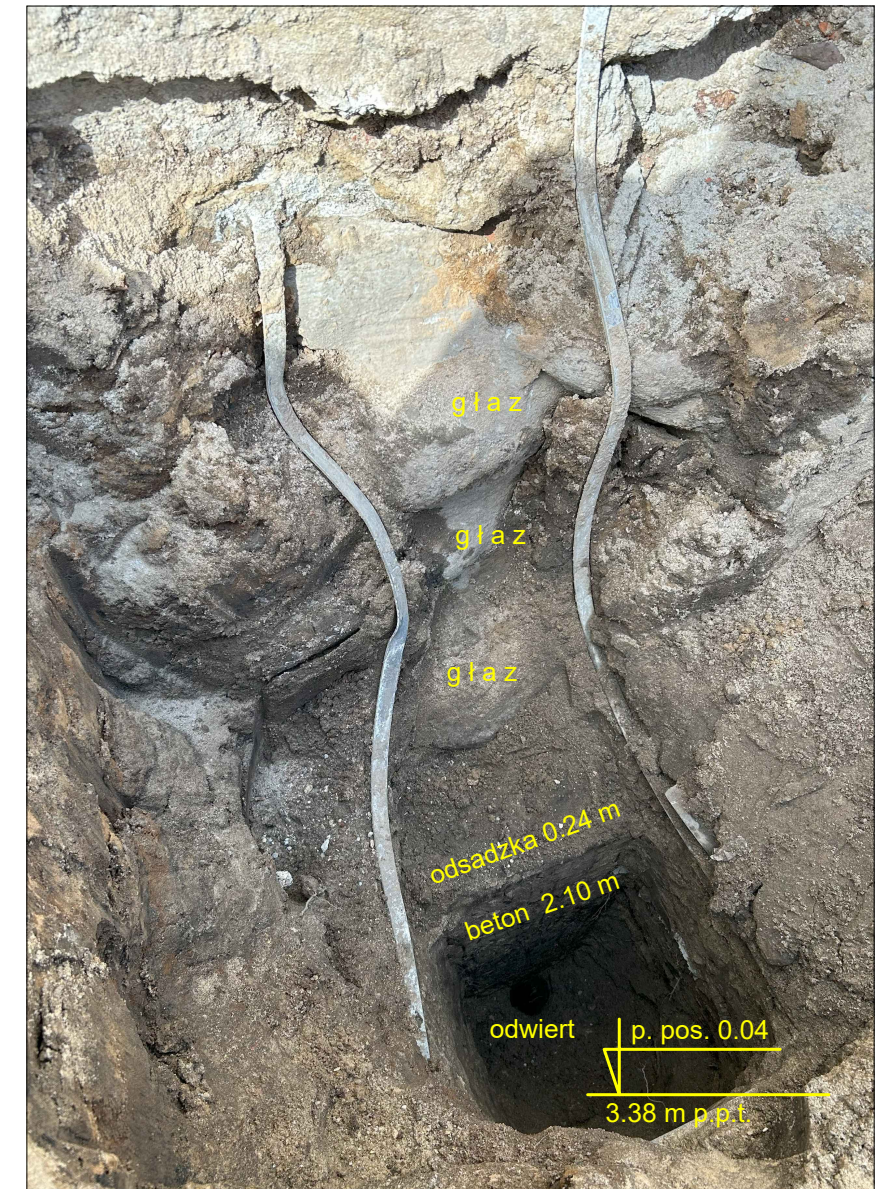
C ściana SE ratusza na styku podpiwniczonej części SW i niepodpiwniczonej części NE

W odkrywce C przy ścianie SE (załącznik 5.3) odstonięto styk fundamentów ryglowej części SW ratusza w podpiwniczonym jej fragmencie, oraz niepodpiwniczonej części murowanej. Fundament podpiwniczonej części SW (profil lewy) poniżej cokołu o ukośnym licu, sięgającego ok. 0.2 m poniżej powierzchni terenu o rzędnej 3.42 m n.p.m., składa się z trzech nieobrobionych głazów o nierównej wysokości, spojonych zaprawą wapienną, o łącznej wysokości 1.08 m, występujących do 0.2 m przed lico podstawy cokołu. Dolny z tych głazów wtopiony jest w żelbetową ławę, poszerzoną odsadzką o szerokości 0.20 m, o znacznej wysokości, wynoszącej 2.10 m, Ponieważ z uwagi na uzbrojenie terenu nie było możliwe tak duże poszerzenie odkrywki, by móc się dokopać do spodu tej ławy, poziom posadowienia ustalono wykonując otwór wiertniczy o średnicy 80 mm bezpośrednio przy betonowym licu, a następnie za pomocą żerdzi z krótkim poprzecznym metalowym prętem pomierzono głębokość ławy (otwór ten widoczny jest na zdjęciu głębokiej części odkrywki). W otworze stwierdzono, że 0.16 m powyżej poziomu posadowienia, na rzędnej ok. 0.2 m n.p.m., występuje zwierciadło wody gruntowej. Poziom posadowienia ławy części podpiwniczonej przypada na rzędnej 0.04 m n.p.m., czyli na głębokości 3.38 m p.p.t.; ława ta posadowiona jest w średniozagęszczonych piaskach warstwy II. Fundament części niepodpiwniczonej (profil prawy) to ława betonowa o wysokości 0.85 m, poszerzona odsadzką o 0.24 m wobec niskiego cokołu o wysokości 0.24 m, obecnie w całości zagłębionego w gruncie. Poziom posadowienia wynosi tu 2.33 m n.p.m. (od 2.29 m wyżej, niż sąsiedni fundament części SW), a głębokość posadowienia to 1.09 m p.p.t. Betonowa ława posadowiona jest w luźnym nasypowym humusie warstwy Mg1. Z uwagi na małą powierzchnię dostępną dla robót w trakcie pogłębienia odkrywki przy głębokim fundamencie części podpiwniczonej zasypywano stopniowo wykonany wcześniej wykop przy fundamencie płytkim – zdjęcia zamieszczone w załączniku 5.3 przedstawiają osobno oba etapy głębenia odkrywki A.

Przekroje fundamentów – widok od SW

Fundament części SW
Podpiwniczony fragment SE
Głęboka część odkrywki

Fundament części NE
Płytką część odkrywki

Część płytka – widok od E

Część głęboka – widok od E

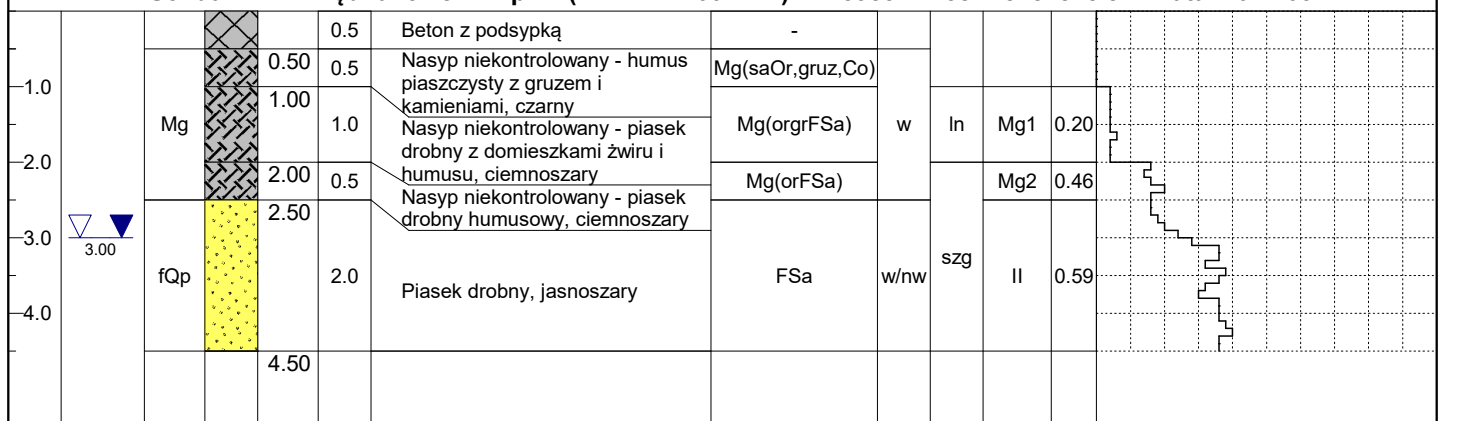
Wartości stopnia zagęszczenia gruntów warstw I – III, Mg1 i Mg2 wyprowadzono z wyników sondowań DPL. Wartości pozostałych parametrów geotechnicznych gruntów tych warstw ustalono na podstawie doświadczenia porównywalnego w rozumieniu PN-EN 1997-2, stosując podaną w PN-81/B-03020 korelację z wartością I_D .

Sonda nr 2 Rzędna: 3.18 m n.p.m. (PL-EVRF2007-NH) X:5955121.38 Y:5452545.52 Data: 2024-03-27

Sonda nr 3 Rzędna: 3.74 m n.p.m. (PL-EVRF2007-NH) X:5955112.76 Y:5452521.28 Data: 2024-03-27
