EKSPERTYZA TECHNICZNA

DOT. OKREŚLENIA STANU TECHNICZNEGO I BEZPIECZEŃSTWA WYBRANYCH
ELEMENTÓW KONSTRUKCJI BUDYNKU SAMORZĄDOWEGO PRZEDSZKOLA
NR 1 W USTRZYKACH DOLNYCH (DZ. NR EWID. 974)

MAJ 2023 r.

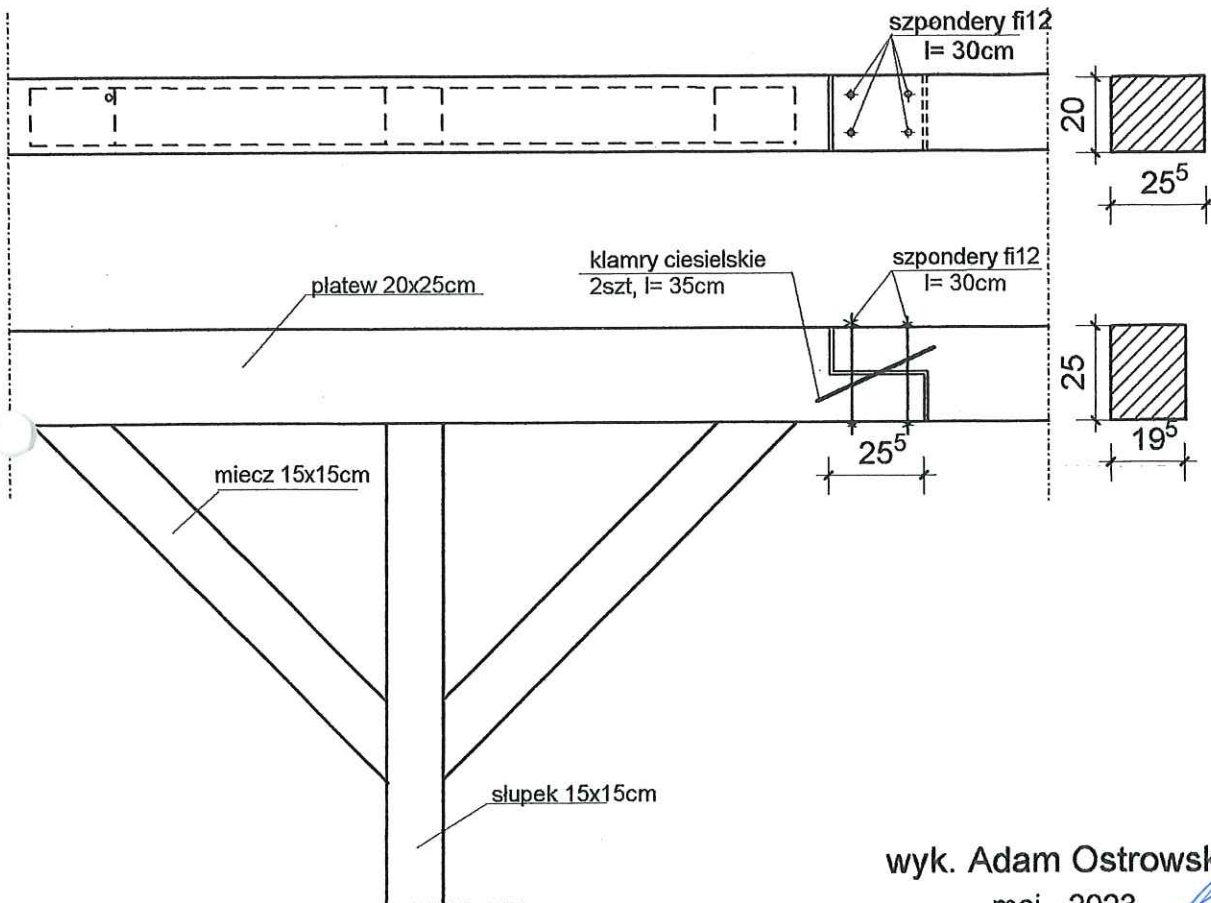
DACH POŁĄCZENIE PŁATWI
SKALA 1:20

Elementy więźby zaimpregnowano. Nie wykonano impregnacji w połączeniach ciesielskich. Płatwie pośrednie w kierunku swojej długości łączono na zakładki proste, w kilku przypadkach niewłaściwie łącząc je poprzez odwrotne oparcie (**Foto nr 15, 16**).

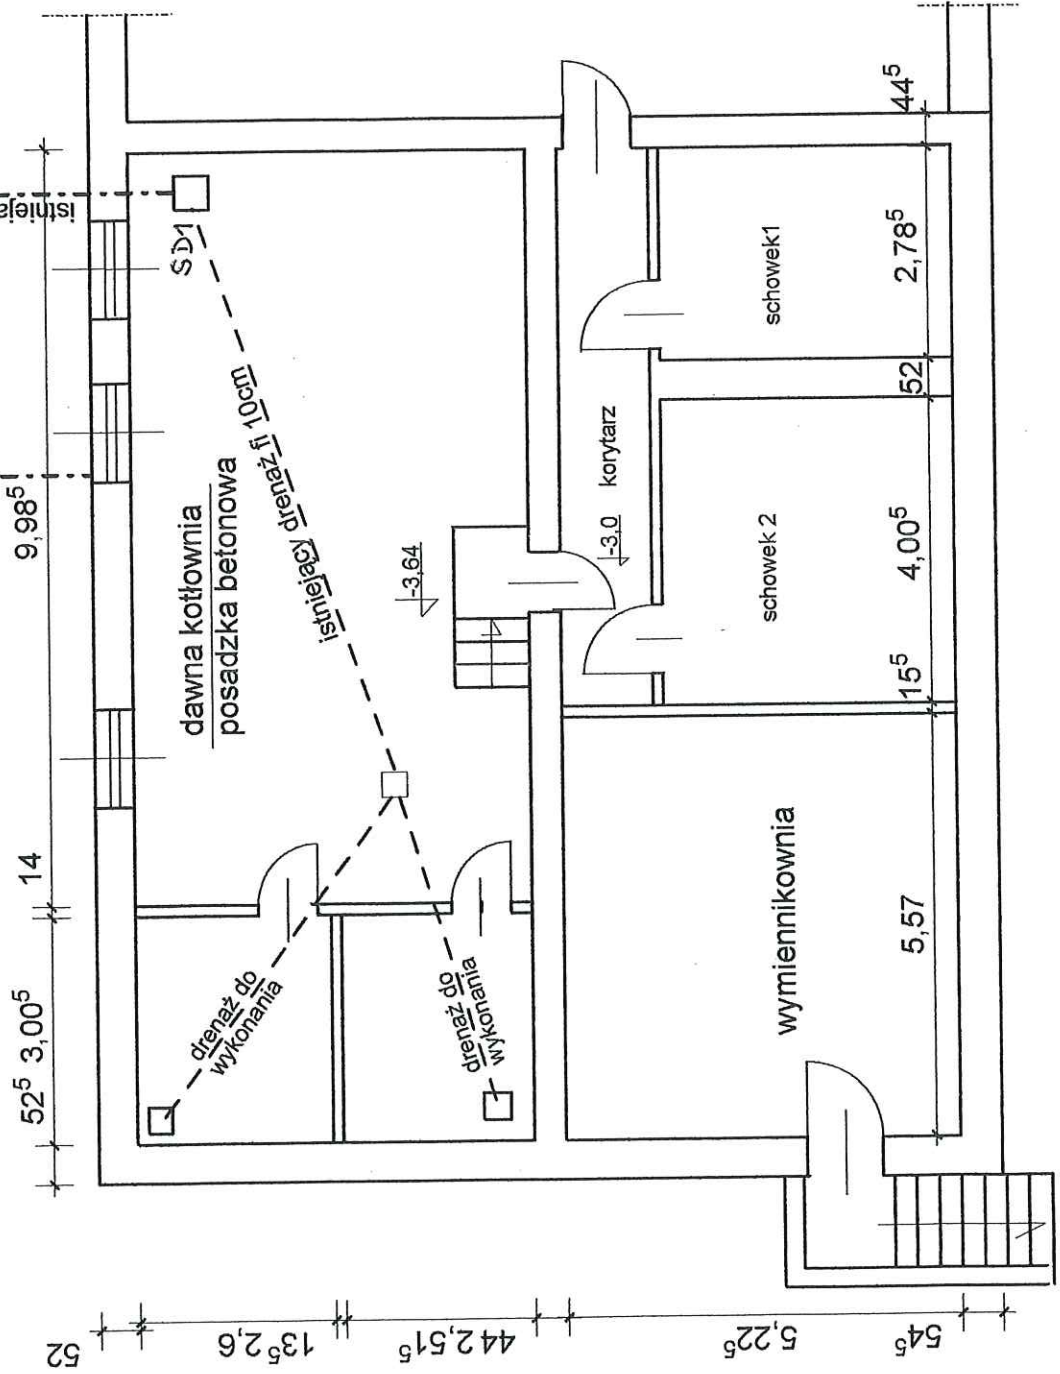
RZUT POMIESZCZEŃ
DAWNEJ KOTŁOWNI

Pomieszczenia piwnicy są w znacznym stopniu zawilgocone, na wewnętrznych powierzchniach ścian miejscowo są widoczne ślady korozji biologicznej. Wykonano wykopy kontrolne ścian piwnicy wewnątrz budynku oraz odkrywki posadzki na gruncie (**Fot. nr 1,2,3,4**).

Większość pomieszczeń piwnicy jest silnie zawilgocona, tynk na powierzchni ścian w wielu miejscach zmurszał i odspoił się, widoczne ślady korozji biologicznej oraz wysolenia na powierzchni ścian wewnętrznych, były spowodowane w przeszłości prawdopodobnym przerwaniem lub brakiem ciągłości izolacji przeciwwilgociowej pionowej. Powierzchnia ścian wewnętrznych piwnicy jest zawilgocona na styku z posadzką na gruncie, wilgoć i wysolenia powstałe poprzez zalanie pomieszczeń piwnicy oraz możliwe podciąganie kapilarne spowodowane nieodpowiednim wykonawstwem tj. brakiem ciągłości izolacji poziomej na połączeniach z izolacją pionową ścian oraz wodą wnikałą do piwnicy, są widoczne do wysokości około 1,40cm. Przy wykonanych odkrywkach ścian fundamentowych stwierdzono wysoki poziom wód gruntowych. Istniejąca pionowa izolacja bitumiczna ścian fundamentowych od strony zewnętrznej jest prawdopodobnie w wielu miejscach uszkodzona, co jest m.in. skutkiem obsypania wykopu piaskiem z gruzem. Uszkodzona zewnętrzna izolacja pionowa ścian fundamentowych bezpośrednio przyczynia się do zawilgocenia ścian budynku oraz do powstawania wykwitów solnych w pomieszczeniach piwnicy. Przy wykonanych odkrywkach ścian fundamentowych odkryto rurę drenażową o średnicy 50mm (**Foto nr 14**), połączoną z kratką ściekową w pomieszczeniu piwnicy, której celem było odprowadzenie wód z budynku do kanalizacji ogólnospławnej znajdującej na zewnątrz na terenie posesji.

Powierzchnia ścian wewnętrznych piwnicy jest silnie zawilgocona na styku z posadzką na gruncie, wilgoć i wysolenia powstałe poprzez zalanie pomieszczeń piwnicy oraz możliwe podciąganie kapilarne spowodowane brakiem izolacji pod posadzkowej poziomej.

Przy planowanym remoncie piwnicy skuć istniejące zagrzybiałe tynki, osuszyć zawilgocone przegrody, przewentylować pomieszczenia piwnicy i przystąpić w następnym etapie do wykonania właściwej izolacji w systemie tynków renowacyjnych. Wykuć lub wydrapać zaprawę ze spoin na głębokość ok. 2 cm. Powierzchnię oczyścić mechanicznie, gruz usunąć z terenu budowy. Nie dopuszczać do kontaktu skutego, zasolonego gruzu ze zdrowymi elementami budynku. O skuteczności działania tynków renowacyjnych decyduje cały system tynków z dokładnie dopasowanymi składnikami, obejmujący kilka kolejno, warstwowo nakładanych produktów:
