PROJEKT REMONTU

DACHU I ELEWACJI PRZEDSZKOLA

MODERNIZACJA OBIEKTU ZABYTKOWEGO PRZY UL. SZKOLNEJ 2 W MROWINIE, SIEDZIBY GMINNEJ JEDNOSTKI OŚWIATOWEJ ORAZ PRZEDSZKOLA PUBLICZNEGO – DZ. NR GEOD. 145/4 (GM. ROKIETNICA)

24 maja 2024 r.

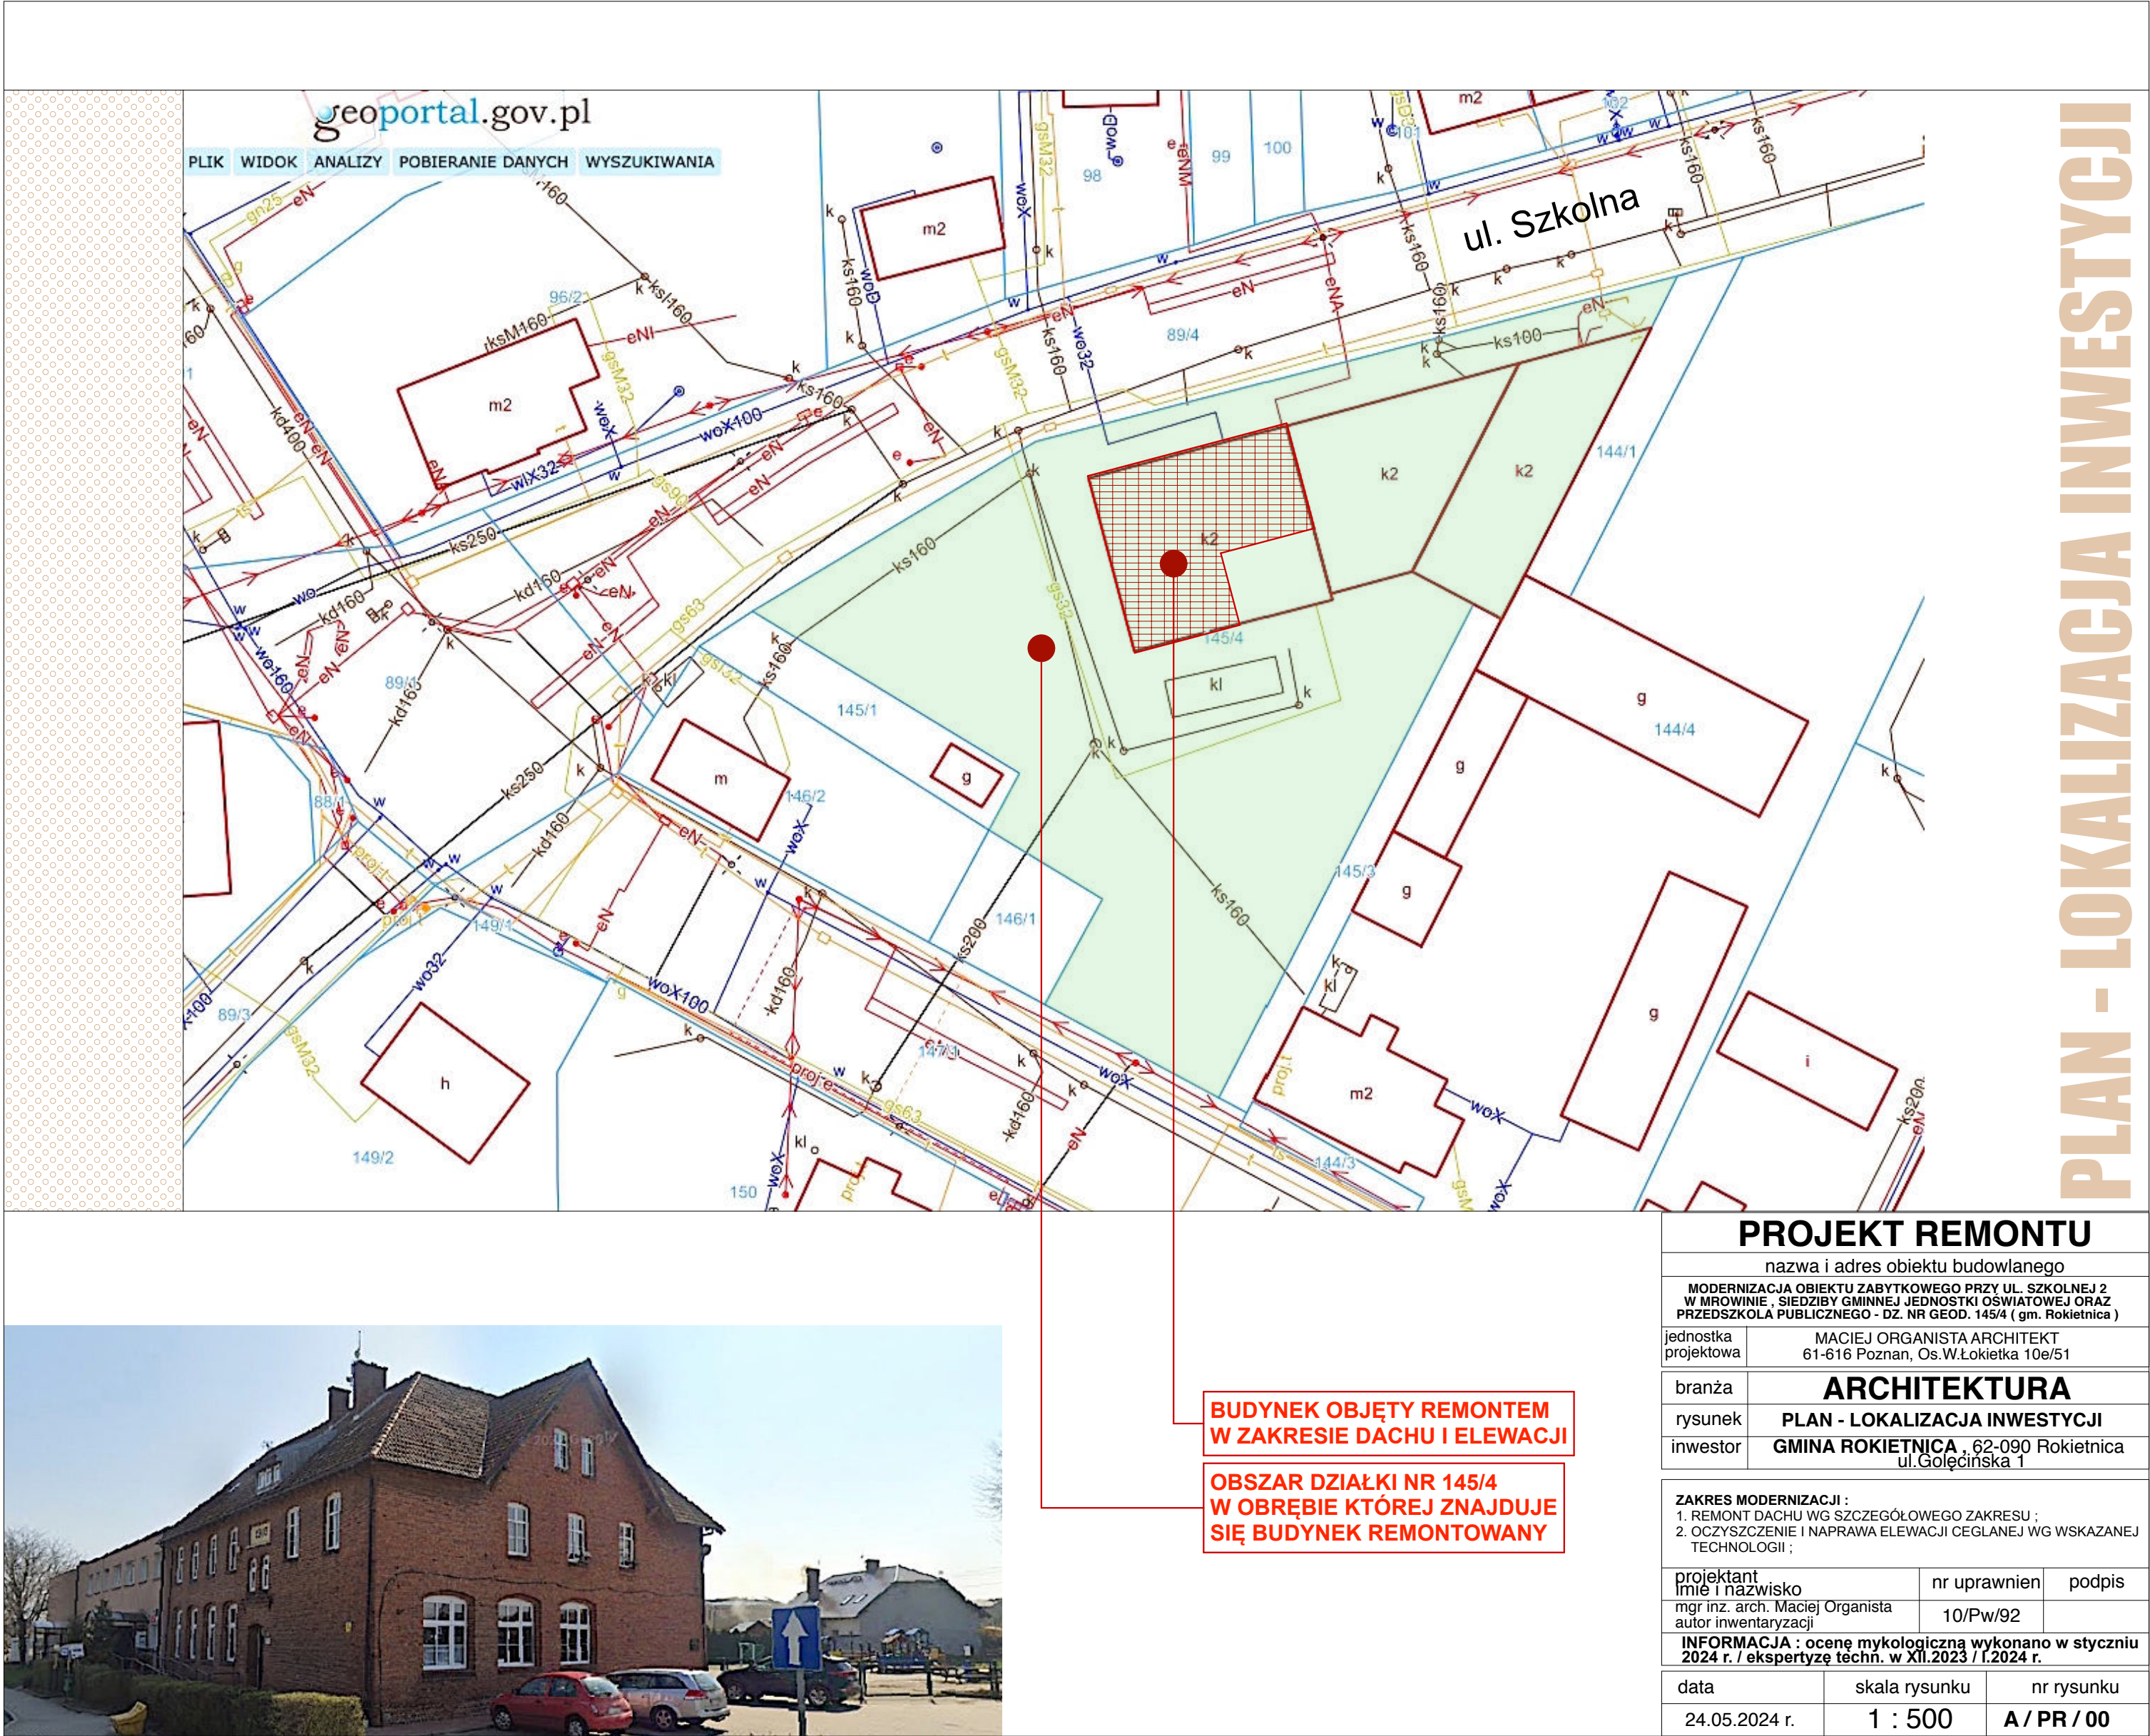
ELEMENTY W DUŻYM STOPNIU ZDEGRADOWANE
PRZEZNACZONE DO WYMIANY I SPALENIA

PRZED ROZPOCZĘCIEM JAKIKOLWIEK ROBÓT MODERNIZACYJNYCH ZWIĄZANYCH Z DACHEM (DOCIEPLENIE / WYMIANA
USZKODZONYCH ELEMENTÓW DREWNIANYCH KONSTRUKCJI DACHU ITD.) NALEŻY DOKONAĆ ODŚLONIEŃ ZAKRYTYCH ELEMENTÓW
KONSTRUKCJI I ZWERYFIKOWAĆ ICH WYMIARY , KSZTAŁT ORAZ LOKALIZACJĘ .

SZCZEGÓŁOWE WYTYCZNE REALIZACYJNE ZAMIESZCZONO
W CZĘŚCI OPISOWEJ KONSTRUKCYJNEJ

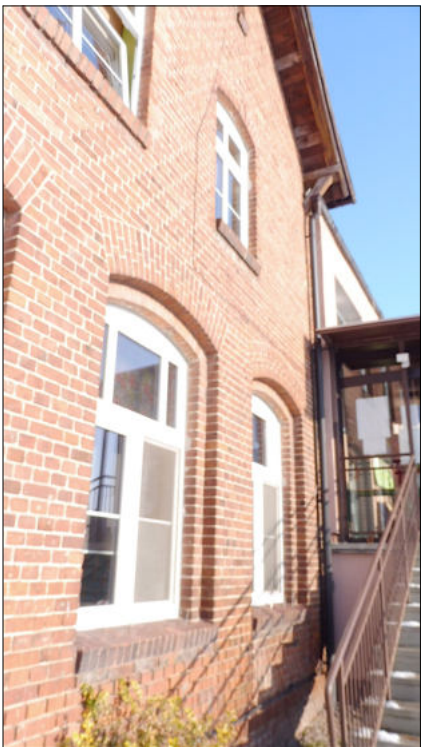
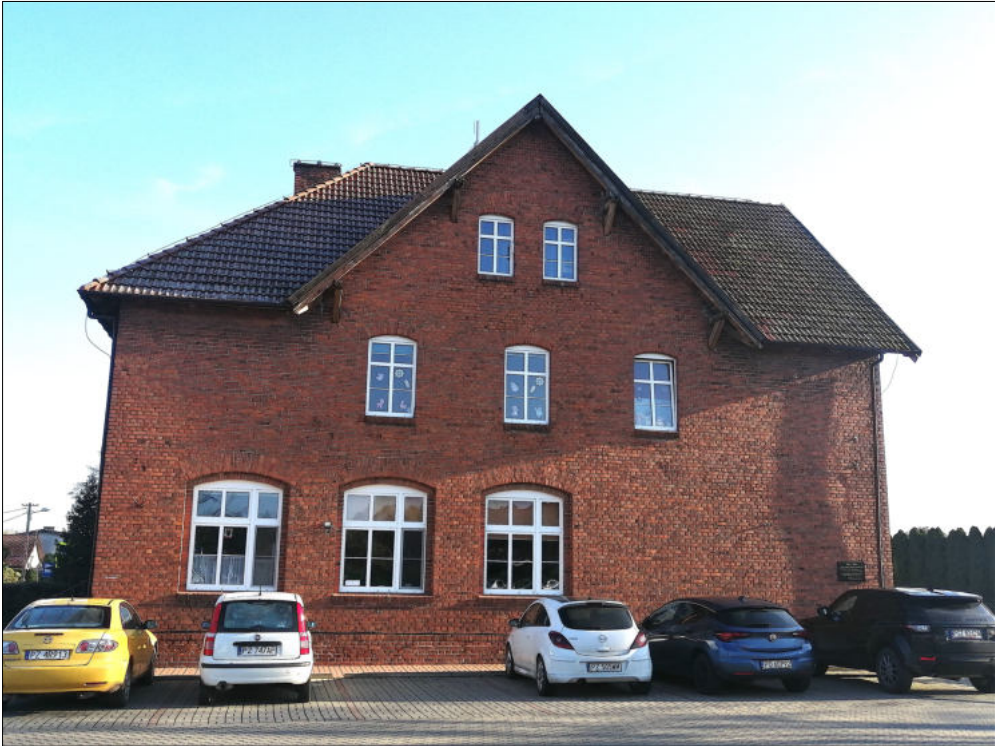
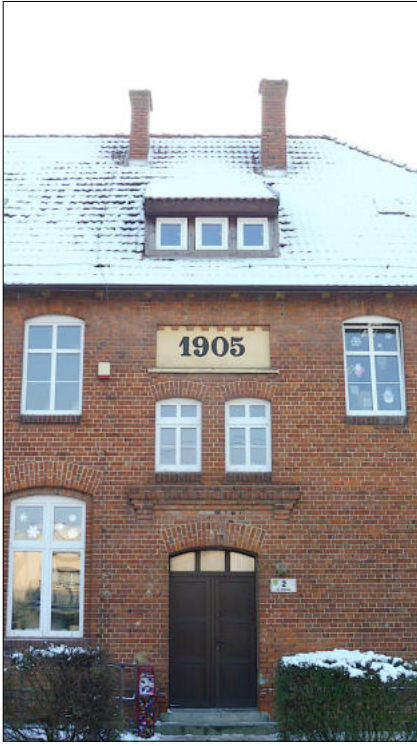
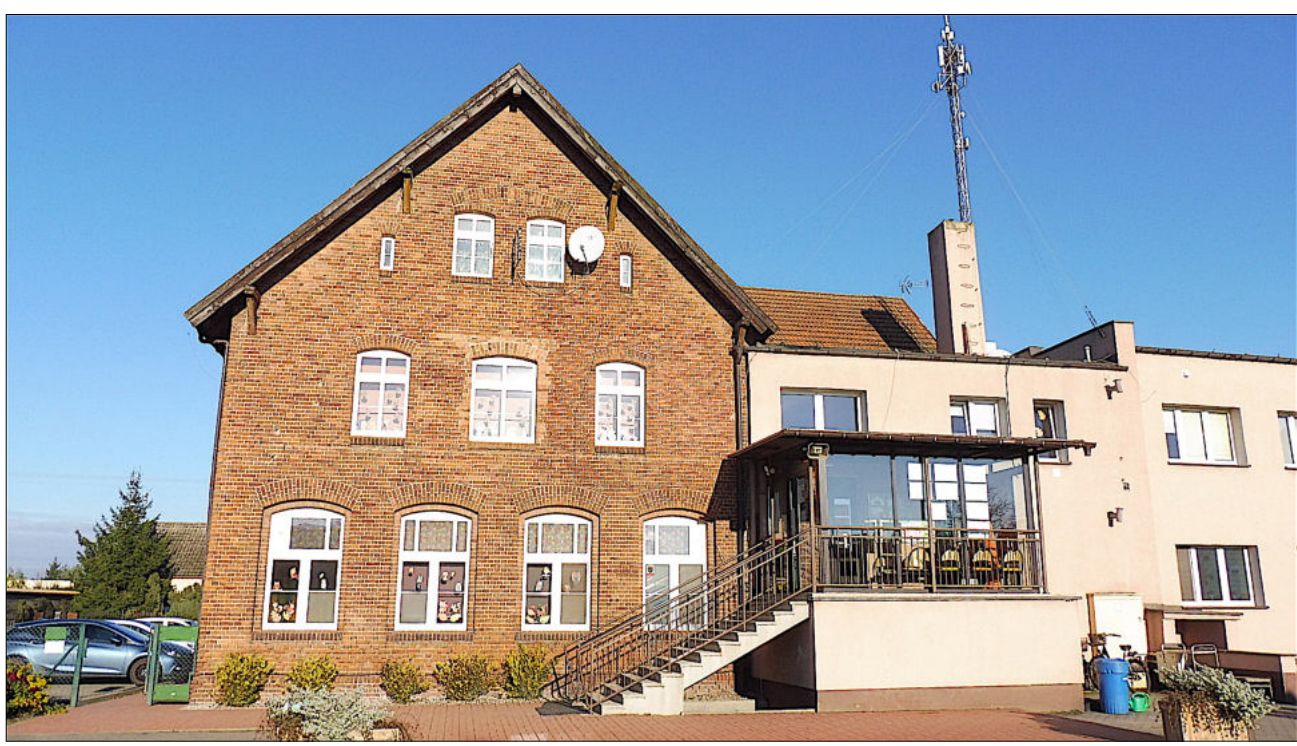
STARE KOMINY
DO ROZBIÓRKI

W ICH MIEJSCE
OD POZIOMU 2
WYMUROWANE
ZOSTANĄ NOWE
